**GUIA VISUAL DE DETERIORO DE PAVIMENTOS FLEXIBLES DE LA CALLE  
18 ENTRE CARRERAS 42 Y 50 DE LA CIUDAD DE PASTO**

**JOHN ÁLVARO GAMBOA AUCÚ  
FERNANDO LATORRE CALVACHE**

**UNIVERSIDAD DE NARIÑO  
FACULTAD DE INGENIERIA  
ESPECIALIZACIÓN EN INGENIERIA DE CARRETERAS  
SAN JUAN DE PASTO  
AGOSTO DE 2011**

**Trabajo de grado presentado como requisito parcial para optar al título de  
Especialista en Ingeniería de Carreteras**

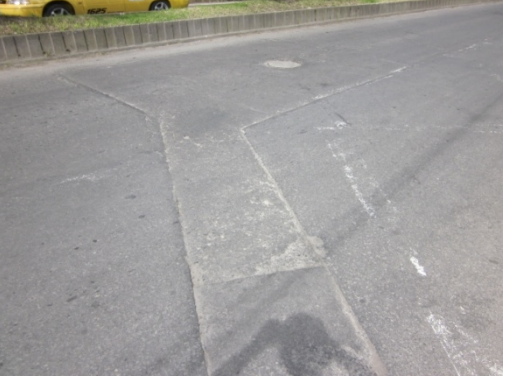
| <p><b>Fecha:</b> 27 de Febrero de 2011<br/> <b>Foto No.:</b> 229<br/> <b>Daño:</b> Bache</p> | <p><b>Fecha:</b> 27 de Febrero de 2011<br/> <b>Foto No.:</b> 230<br/> <b>Daño:</b> Parche por acometida</p> |

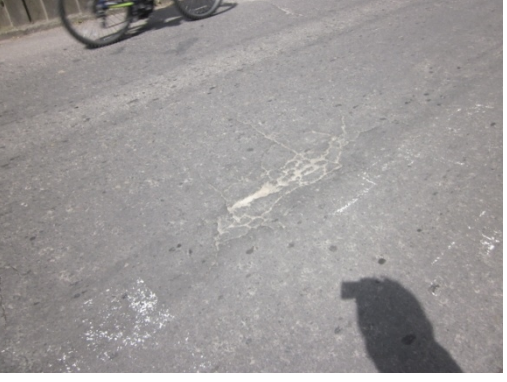
| <p><b>Fecha:</b> 27 de Febrero de 2011<br/> <b>Foto No.:</b> 232<br/> <b>Daño:</b> Fisuras en Bloque</p> | <p><b>Fecha:</b> 27 de Febrero de 2011<br/> <b>Foto No.:</b> 233<br/> <b>Daño:</b> Descascaramiento y Fisuras en Bloque</p> |

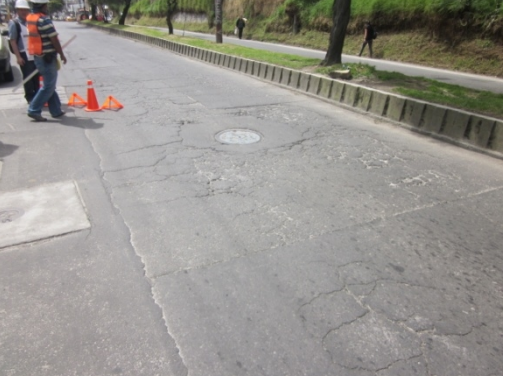
| <p><b>Fecha:</b> 27 de Febrero de 2011<br/> <b>Foto No.:</b> 242<br/> <b>Daño:</b> Fisuras en Juntas de Construcción</p> | <p><b>Fecha:</b> 27 de Febrero de 2011<br/> <b>Foto No.:</b> 244<br/> <b>Daño:</b> Parche</p> |

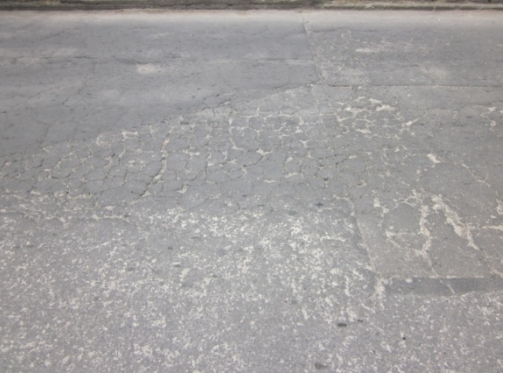
| <p><b>Fecha:</b> 27 de Febrero de 2011<br/> <b>Foto No.:</b> 251<br/> <b>Daño:</b> Parche</p> | <p><b>Fecha:</b> 27 de Febrero de 2011<br/> <b>Foto No.:</b> 252<br/> <b>Daño:</b> Piel de Cocodrilo</p> |

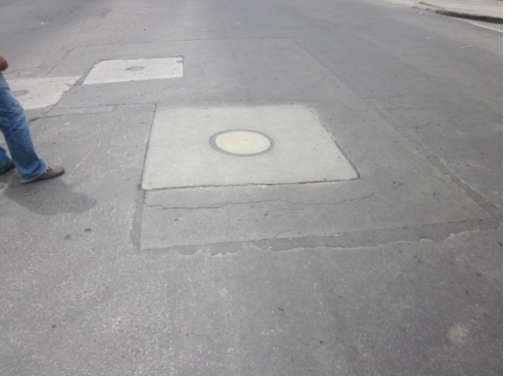
| <p><b>Fecha:</b> 27 de Febrero de 2011<br/> <b>Foto No.:</b> 329<br/> <b>Daño:</b> Bache</p> | <p><b>Fecha:</b> 27 de Febrero de 2011<br/> <b>Foto No.:</b> 330<br/> <b>Daño:</b> Parche</p> |

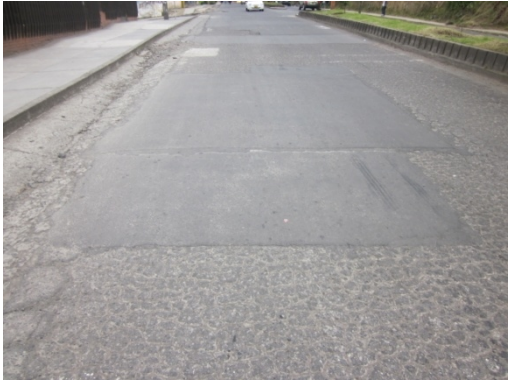
| <p><b>Fecha:</b> 27 de Febrero de 2011<br/> <b>Foto No.:</b> 340<br/> <b>Daño:</b> Piel de Cocodrilo</p> | <p><b>Fecha:</b> 27 de Febrero de 2011<br/> <b>Foto No.:</b> 342<br/> <b>Daño:</b> Parche y Piel de Cocodrilo</p> |

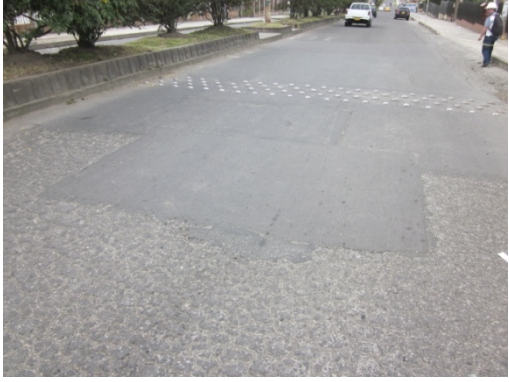
| <p><b>Fecha:</b> 27 de Febrero de 2011<br/> <b>Foto No.:</b> 342p<br/> <b>Daño:</b> Piel de Cocodrilo</p> | <p><b>Fecha:</b> 27 de Febrero de 2011<br/> <b>Foto No.:</b> 344<br/> <b>Daño:</b> Parche</p> |

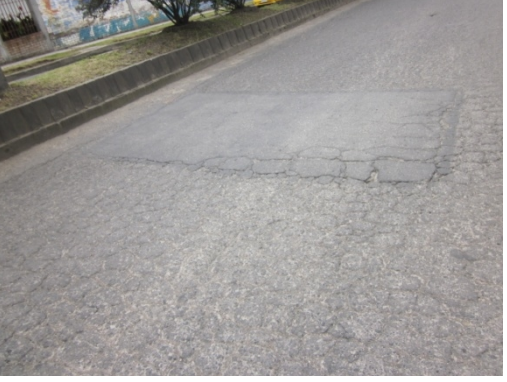
| <p><b>Fecha:</b> 27 de Febrero de 2011<br/> <b>Foto No.:</b> 348<br/> <b>Daño:</b> Piel de Cocodrilo</p> | <p><b>Fecha:</b> 27 de Febrero de 2011<br/> <b>Foto No.:</b> 349<br/> <b>Daño:</b> Piel de Cocodrilo</p> |

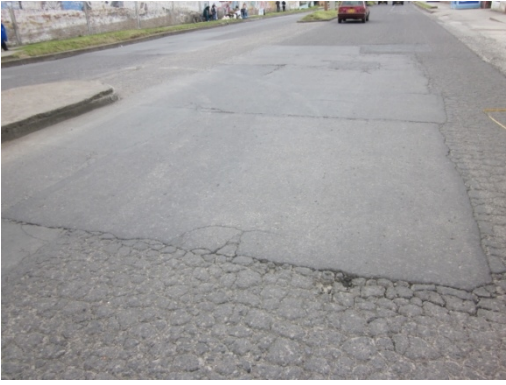
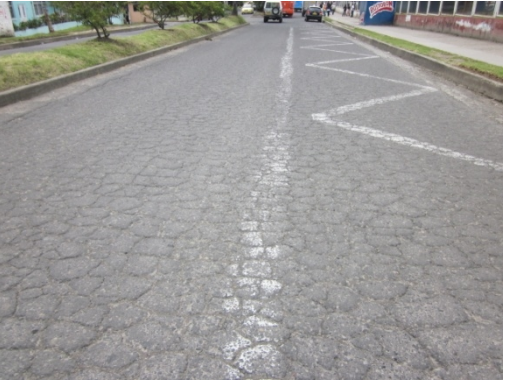
| <p><b>Fecha:</b> 27 de Febrero de 2011<br/> <b>Foto No.:</b> 346<br/> <b>Daño:</b> Parche y Piel de Cocodrilo</p> | <p><b>Fecha:</b> 27 de Febrero de 2011<br/> <b>Foto No.:</b> 353<br/> <b>Daño:</b> Piel de Cocodrilo</p> |

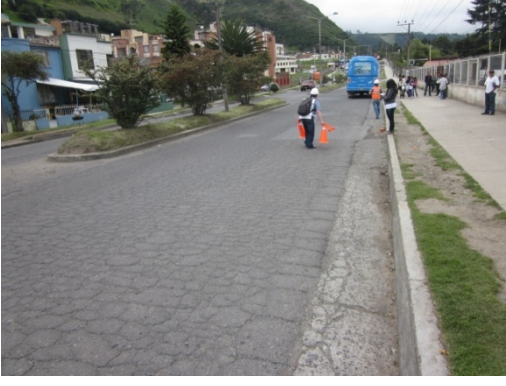
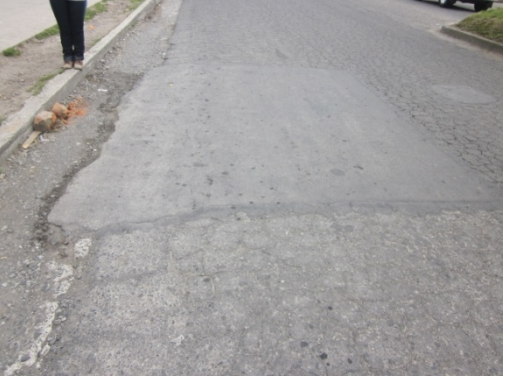
| <p><b>Fecha:</b> 27 de Febrero de 2011<br/> <b>Foto No.:</b> 355<br/> <b>Daño:</b> Piel de Cocodrilo</p> | <p><b>Fecha:</b> 27 de Febrero de 2011<br/> <b>Foto No.:</b> 356<br/> <b>Daño:</b> Parche</p> |

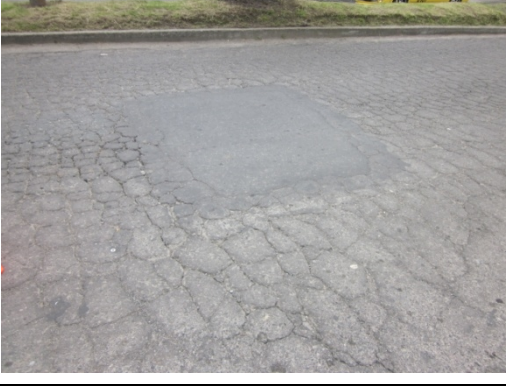
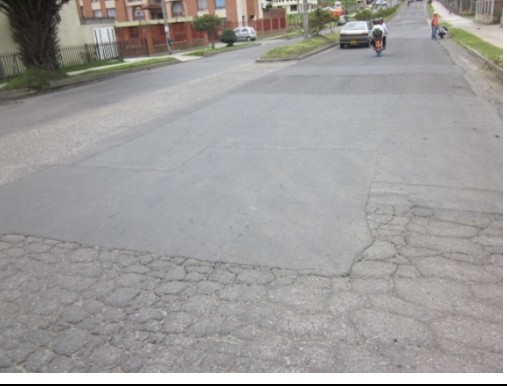
| <p><b>Fecha:</b> 27 de Febrero de 2011<br/> <b>Foto No.:</b> 357<br/> <b>Daño:</b> Piel de Cocodrilo</p> | <p><b>Fecha:</b> 27 de Febrero de 2011<br/> <b>Foto No.:</b> 359<br/> <b>Daño:</b> Parche y Piel de Cocodrilo</p> |

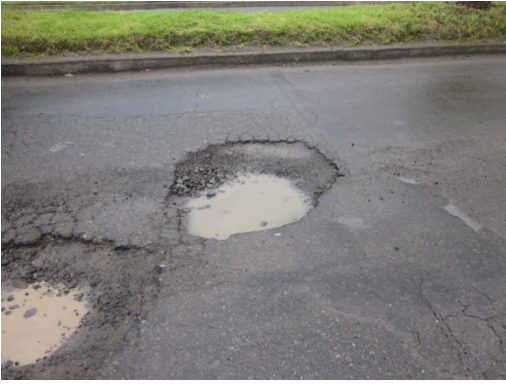
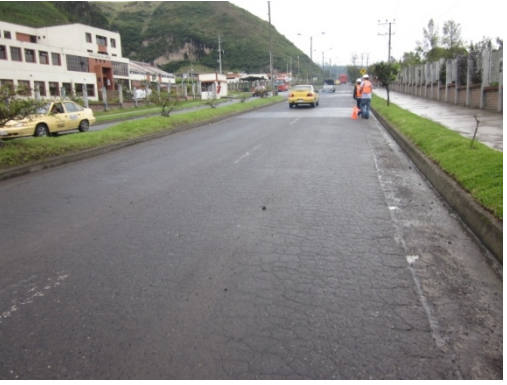
| <p><b>Fecha:</b> 05 de Marzo de 2011<br/> <b>Foto No.:</b> 409<br/> <b>Daño:</b> Bache</p> | <p><b>Fecha:</b> 05 de Marzo de 2011<br/> <b>Foto No.:</b> 411<br/> <b>Daño:</b> Piel de Cocodrilo</p> |

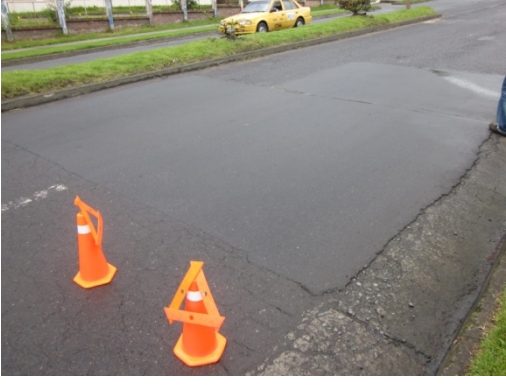
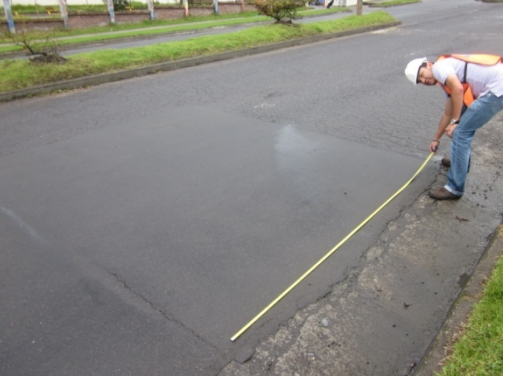
| <p><b>Fecha:</b> 05 de Marzo de 2011<br/> <b>Foto No.:</b> 412<br/> <b>Daño:</b> Parche</p> | <p><b>Fecha:</b> 05 de Marzo de 2011<br/> <b>Foto No.:</b> 413<br/> <b>Daño:</b> Parche y Piel de Cocodrilo</p> |

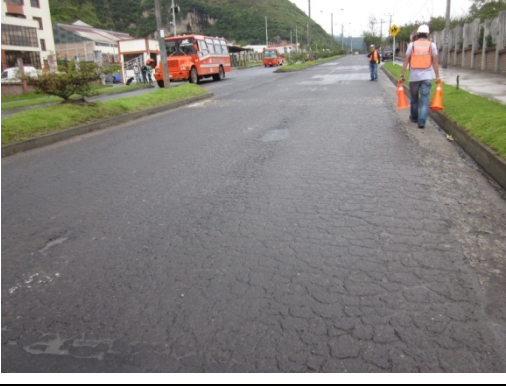
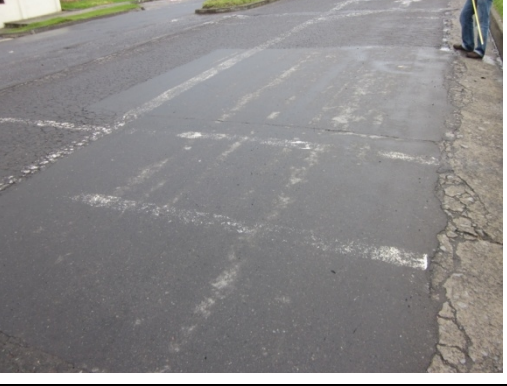
| <p><b>Fecha:</b> 05 de Marzo de 2011<br/> <b>Foto No.:</b> 414<br/> <b>Daño:</b> Piel de Cocodrilo</p> | <p><b>Fecha:</b> 05 de Marzo de 2011<br/> <b>Foto No.:</b> 417<br/> <b>Daño:</b> Piel de Cocodrilo y Parche</p> |

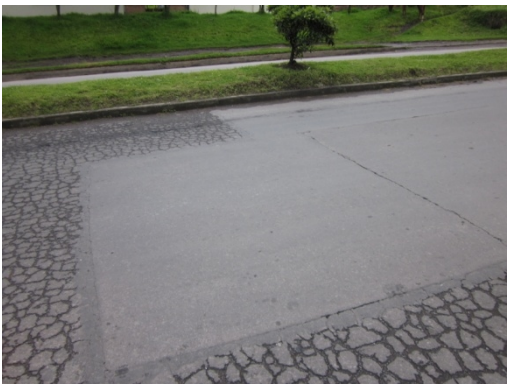
| <p><b>Fecha:</b> 05 de Marzo de 2011<br/> <b>Foto No.:</b> 456<br/> <b>Daño:</b> Piel de Cocodrilo</p> | <p><b>Fecha:</b> 05 de Marzo de 2011<br/> <b>Foto No.:</b> 457<br/> <b>Daño:</b> Piel de Cocodrilo y Parche</p> |

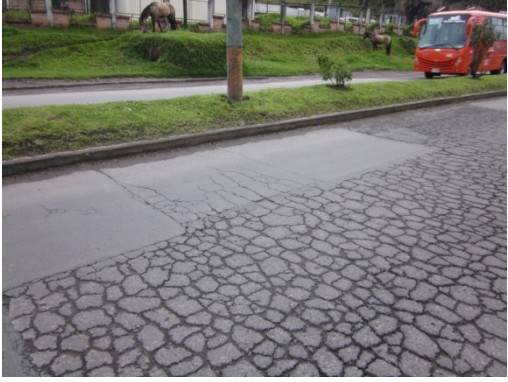
| <p><b>Fecha:</b> 05 de Marzo de 2011<br/> <b>Foto No.:</b> 460<br/> <b>Daño:</b> Piel de Cocodrilo</p> | <p><b>Fecha:</b> 05 de Marzo de 2011<br/> <b>Foto No.:</b> 461<br/> <b>Daño:</b> Parche y Piel de Cocodrilo</p> |

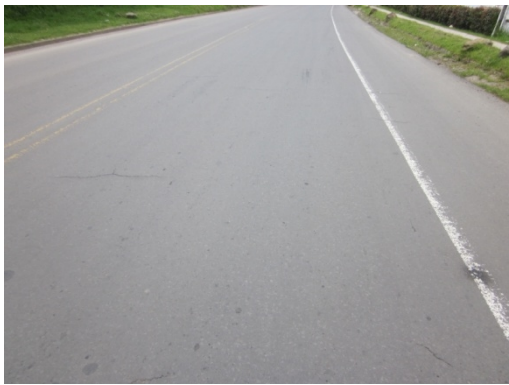
| <p><b>Fecha:</b> 02 de Abril de 2011<br/> <b>Foto No.:</b> 2030<br/> <b>Daño:</b> Fisuración Incipiente</p> | <p><b>Fecha:</b> 02 de Abril de 2011<br/> <b>Foto No.:</b> 2034<br/> <b>Daño:</b> Fisuras en Juntas de Construcción</p> |

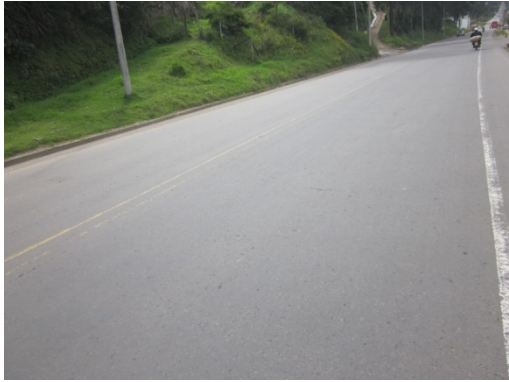
| <p><b>Fecha:</b> 02 de Abril de 2011<br/> <b>Foto No.:</b> 2036<br/> <b>Daño:</b> Pulimento del Agregado</p> | <p><b>Fecha:</b> 02 de Abril de 2011<br/> <b>Foto No.:</b> 2040<br/> <b>Daño:</b> Fisuras Transversales y Fisuración Incipiente</p> |

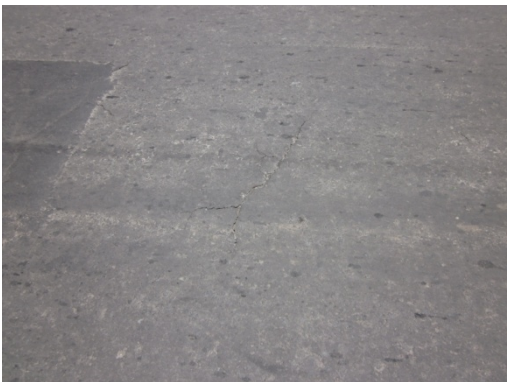
| <p><b>Fecha:</b> 13 de Marzo de 2011<br/> <b>Foto No.:</b> 715<br/> <b>Daño:</b> Parche</p> | <p><b>Fecha:</b> 13 de Marzo de 2011<br/> <b>Foto No.:</b> 713<br/> <b>Daño:</b> Fisuras Transversales</p> |

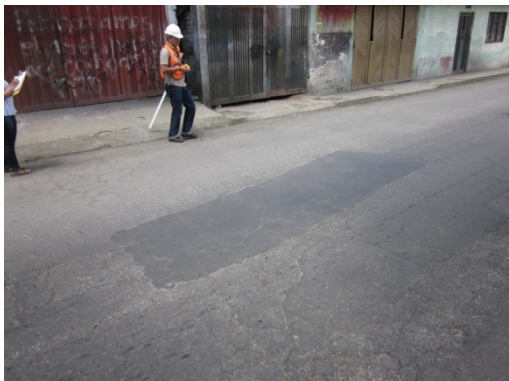
| <p><b>Fecha:</b> 13 de Marzo de 2011<br/> <b>Foto No.:</b> 683<br/> <b>Daño:</b> Parche</p> | <p><b>Fecha:</b> 13 de Marzo de 2011<br/> <b>Foto No.:</b> 677<br/> <b>Daño:</b> Piel de Cocodrilo</p> |

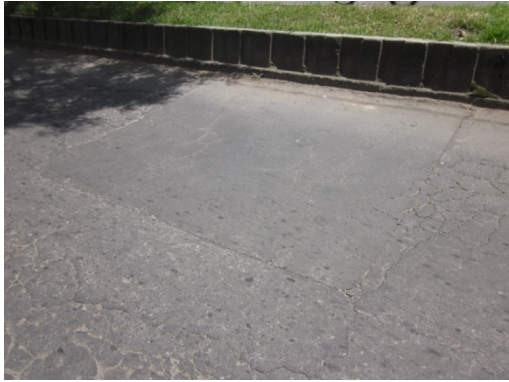
| <p><b>Fecha:</b> 13 de Marzo de 2011<br/> <b>Foto No.:</b> 681<br/> <b>Daño:</b> Parche</p> | <p><b>Fecha:</b> 13 de Marzo de 2011<br/> <b>Foto No.:</b> 678<br/> <b>Daño:</b> Piel de Cocodrilo</p> |

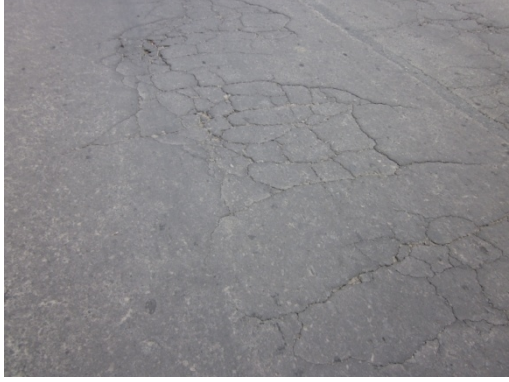
| <p><b>Fecha:</b> 13 de Marzo de 2011<br/> <b>Foto No.:</b> 676<br/> <b>Daño:</b> Fisuras en Bloque</p> | <p><b>Fecha:</b> 13 de Marzo de 2011<br/> <b>Foto No.:</b> 674<br/> <b>Daño:</b> Parche</p> |

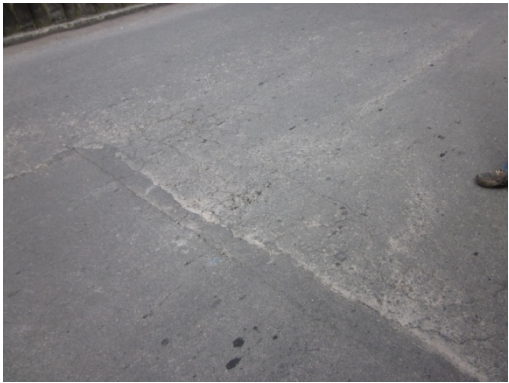
| <p><b>Fecha:</b> 06 de Marzo de 2011<br/> <b>Foto No.:</b> 632<br/> <b>Daño:</b> Fisura por reflexión de juntas</p> | <p><b>Fecha:</b> 06 de Marzo de 2011<br/> <b>Foto No.:</b> 634<br/> <b>Daño:</b> Fisuras en Bloque</p> |

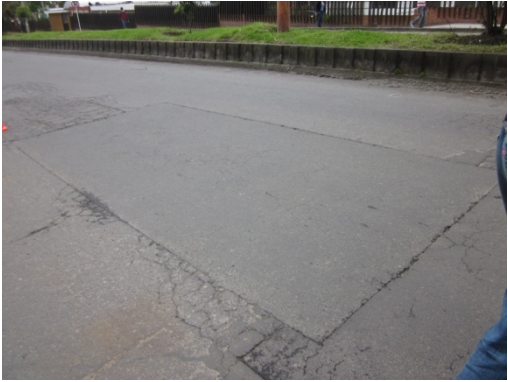
| <p><b>Fecha:</b> 06 de Marzo de 2011<br/> <b>Foto No.:</b> 607<br/> <b>Daño:</b> Fisuras en Bloque y Parche</p> | <p><b>Fecha:</b> 06 de Marzo de 2011<br/> <b>Foto No.:</b> 606<br/> <b>Daño:</b> Fisuras en Bloque y Parche</p> |

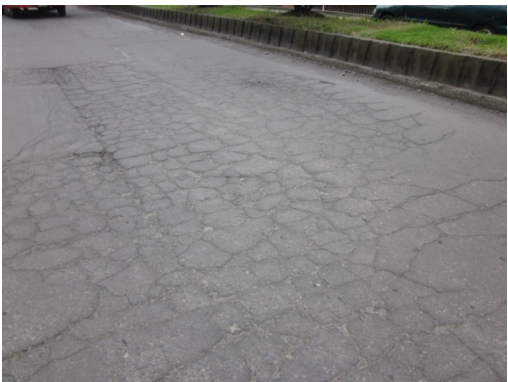
| <p><b>Fecha:</b> 06 de Marzo de 2011<br/> <b>Foto No.:</b> 600<br/> <b>Daño:</b> Piel de Cocodrilo</p> | <p><b>Fecha:</b> 06 de Marzo de 2011<br/> <b>Foto No.:</b> 599<br/> <b>Daño:</b> Piel de Cocodrilo</p> |

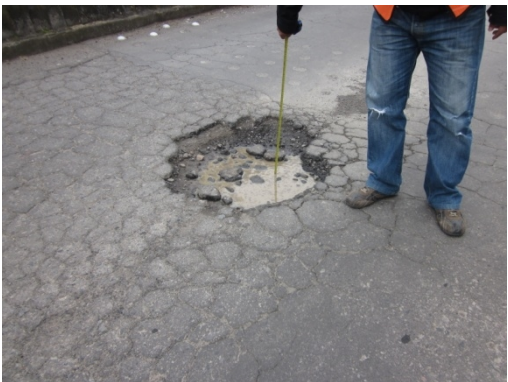
| <p><b>Fecha:</b> 06 de Marzo de 2011<br/> <b>Foto No.:</b> 585<br/> <b>Daño:</b> Fisuras en Bloque</p> | <p><b>Fecha:</b> 06 de Marzo de 2011<br/> <b>Foto No.:</b> 581<br/> <b>Daño:</b> Bache</p> |

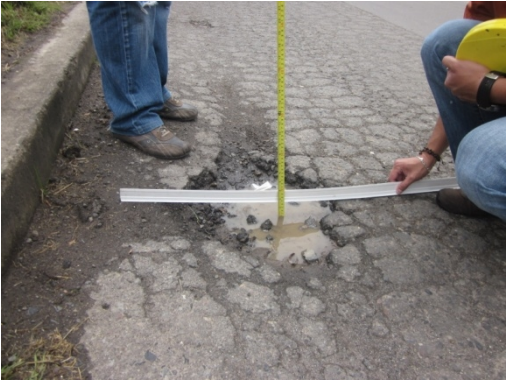
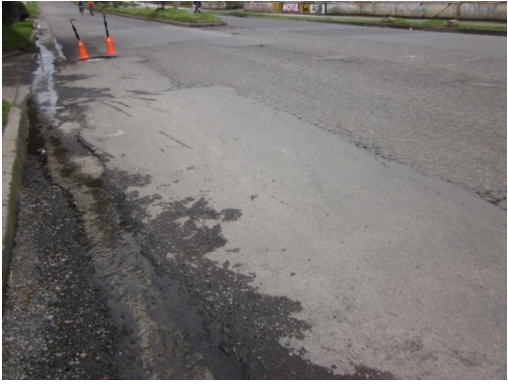
| <p><b>Fecha:</b> 06 de Marzo de 2011<br/> <b>Foto No.:</b> 552<br/> <b>Daño:</b> Bache</p> | <p><b>Fecha:</b> 06 de Marzo de 2011<br/> <b>Foto No.:</b> 546<br/> <b>Daño:</b> Parche y Piel de Cocodrilo</p> |

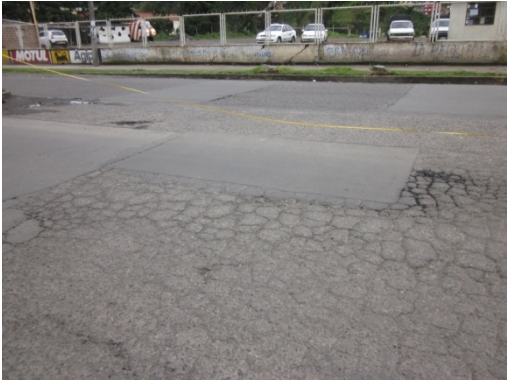
| <p><b>Fecha:</b> 06 de Marzo de 2011<br/> <b>Foto No.:</b> 541<br/> <b>Daño:</b> Cabezas Duras</p> | <p><b>Fecha:</b> 06 de Marzo de 2011<br/> <b>Foto No.:</b> 540<br/> <b>Daño:</b> Piel de Cocodrilo y Parche</p> |

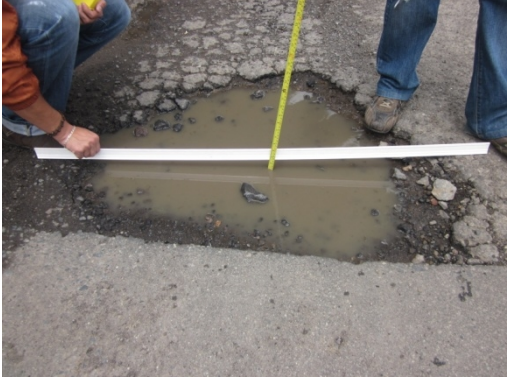
| <p><b>Fecha:</b> 06 de Marzo de 2011<br/> <b>Foto No.:</b> 544<br/> <b>Daño:</b> Bache</p> | <p><b>Fecha:</b> 06 de Marzo de 2011<br/> <b>Foto No.:</b> 543<br/> <b>Daño:</b> Bache</p> |

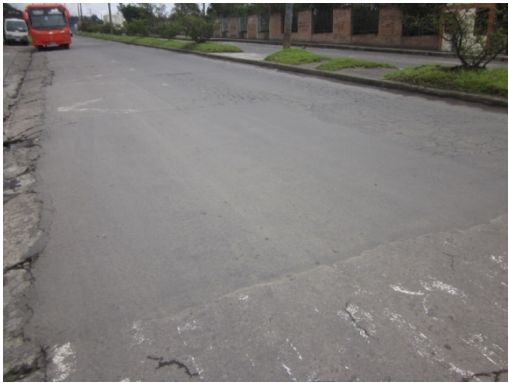
| <p><b>Fecha:</b> 06 de Marzo de 2011<br/> <b>Foto No.:</b> 507<br/> <b>Daño:</b> Fisura por Reflexión de Juntas</p> | <p><b>Fecha:</b> 06 de Marzo de 2011<br/> <b>Foto No.:</b> 510<br/> <b>Daño:</b> Parche y Piel de Cocodrilo</p> |

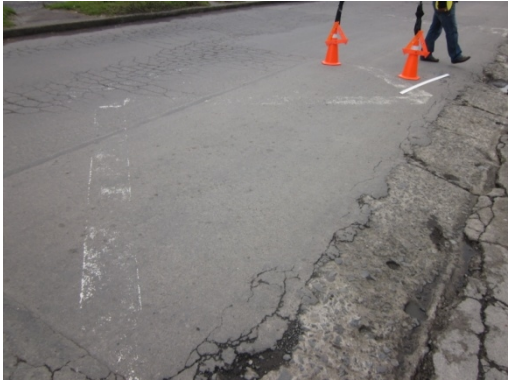
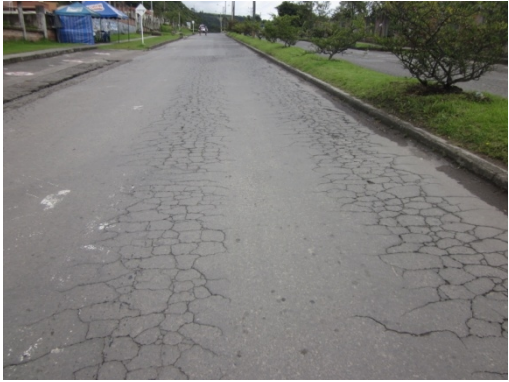
| <p><b>Fecha:</b> 06 de Marzo de 2011<br/> <b>Foto No.:</b> 508<br/> <b>Daño:</b> Parche y Piel de Cocodrilo</p> | <p><b>Fecha:</b> 06 de Marzo de 2011<br/> <b>Foto No.:</b> 504<br/> <b>Daño:</b> Piel de Cocodrilo</p> |

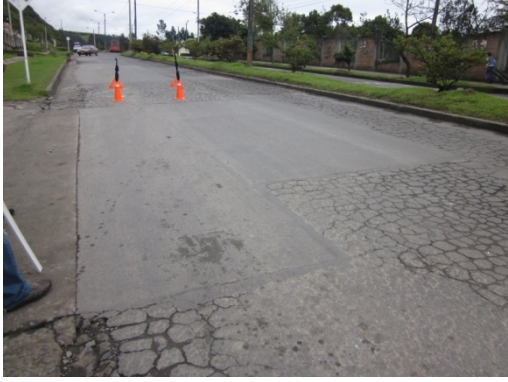
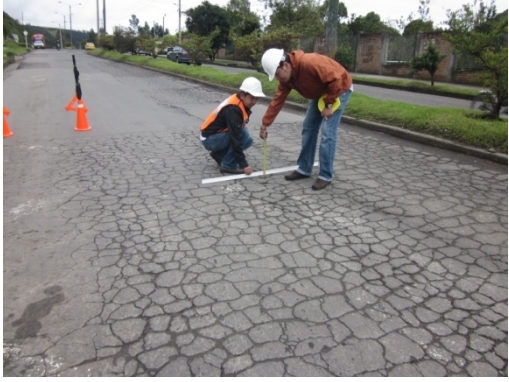
| <p><b>Fecha:</b> 06 de Marzo de 2011<br/> <b>Foto No.:</b> 502<br/> <b>Daño:</b> Parche y Piel de Cocodrilo</p> | <p><b>Fecha:</b> 06 de Marzo de 2011<br/> <b>Foto No.:</b> 501<br/> <b>Daño:</b> Piel de Cocodrilo</p> |

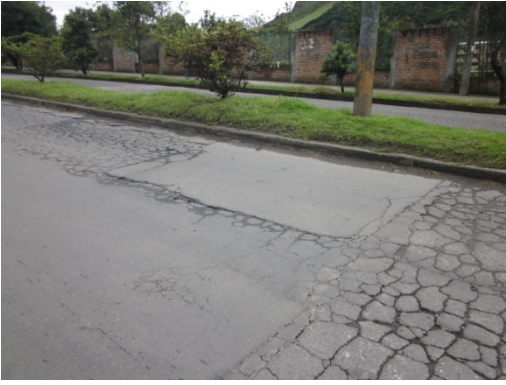
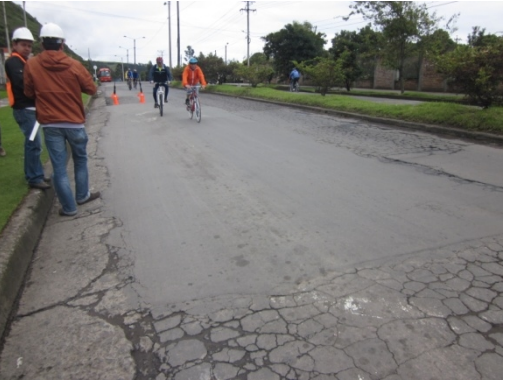
| <p><b>Fecha:</b> 06 de Marzo de 2011<br/> <b>Foto No.:</b> 498<br/> <b>Daño:</b> Parche</p> | <p><b>Fecha:</b> 06 de Marzo de 2011<br/> <b>Foto No.:</b> 497<br/> <b>Daño:</b> Parche y Piel de Cocodrilo</p> |

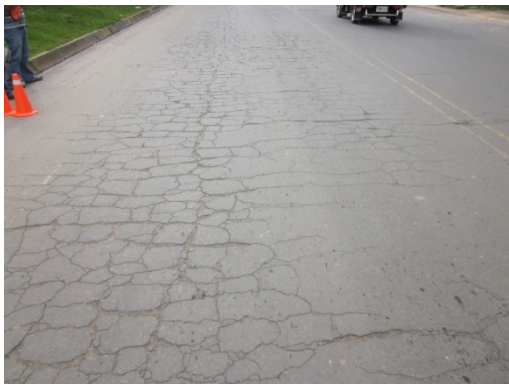
| <p><b>Fecha:</b> 02 de Abril de 2011<br/> <b>Foto No.:</b> 2075<br/> <b>Daño:</b> Piel de Cocodrilo</p> | <p><b>Fecha:</b> 02 de Abril de 2011<br/> <b>Foto No.:</b> 2076<br/> <b>Daño:</b> Piel de Cocodrilo</p> |

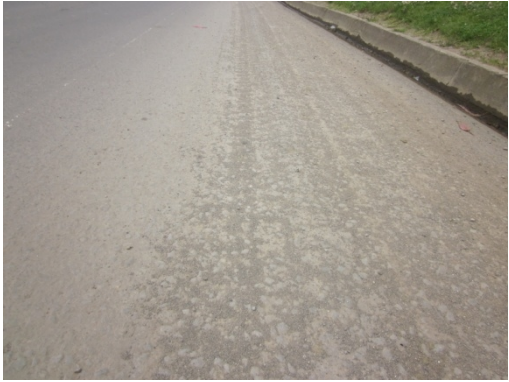
| <p><b>Fecha:</b> 02 de Abril de 2011<br/> <b>Foto No.:</b> 2076<br/> <b>Daño:</b> Fisuras en Bloque</p> | <p><b>Fecha:</b> 02 de Abril de 2011<br/> <b>Foto No.:</b> 2081<br/> <b>Daño:</b> Cabezas Duras</p> |
