**EVALUACIÓN Y RECOMENDACIONES PARA ATENCIÓN DE LA RED
TERCIARIA NACIONAL EN LOS MUNICIPIOS DE BELEN, COLÓN –
GÉNOVA Y LA CRUZ.**

**UNIVERSIDAD DE NARIÑO
FACULTAD DE INGENIERÍA
DEPARTAMENTO DE INGENIERÍA CIVIL
SAN JUAN DE PASTO
2010**

**Trabajo de grado presentado como requisito parcial para optar el título de
Ingeniero civil
WILLIAM ARTURO ARTEAGA PORTILLA**

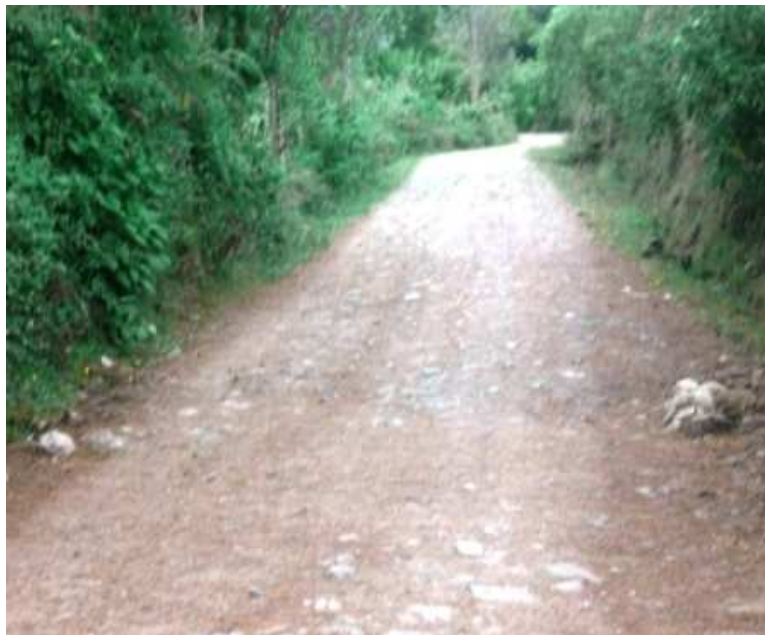
Fotografía N° 7

K 10+0900; Necesidad de limpieza en la banca.

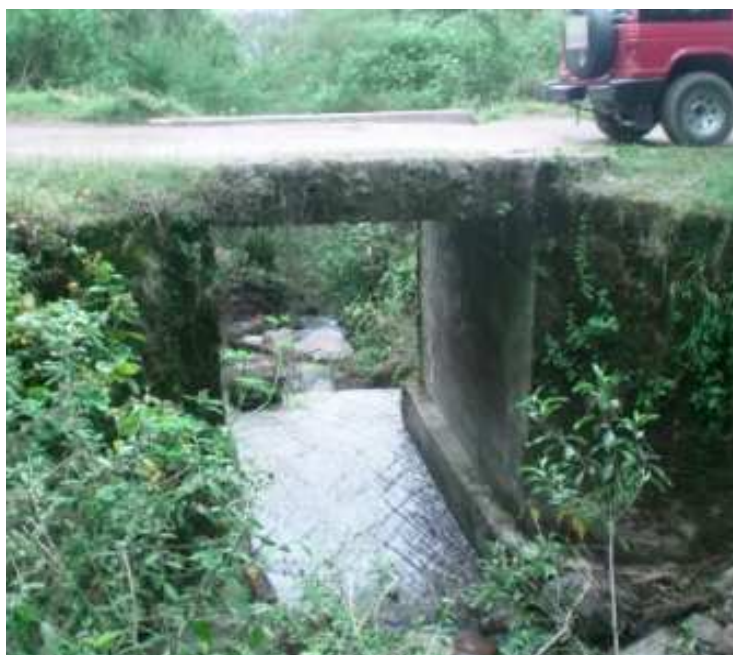
Fotografía N° 9

K 4+0700, Pontón en concreto, N1 35.514 W77 02.702.

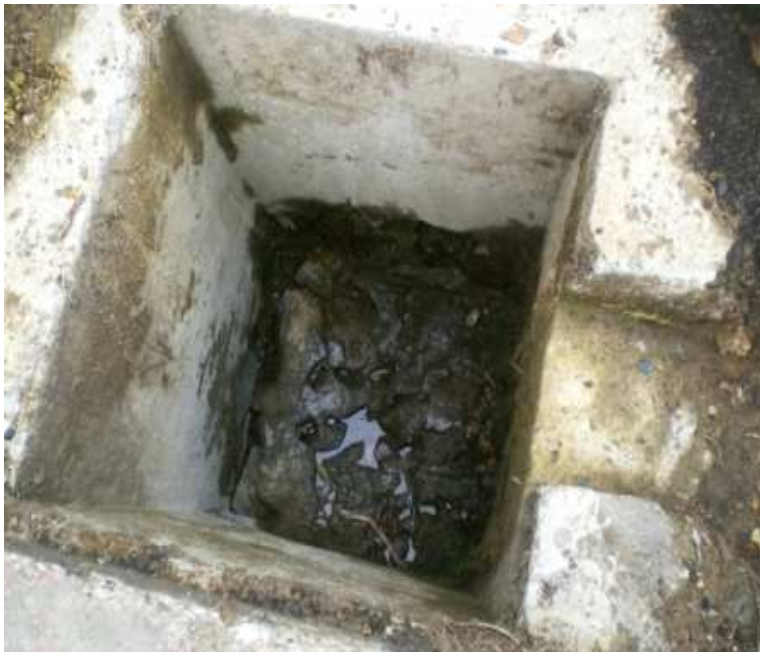
Fotografía N° 10

**K 9+0600; Caja de entrada de alcantarilla,
N1 36.520 W77 03.767**

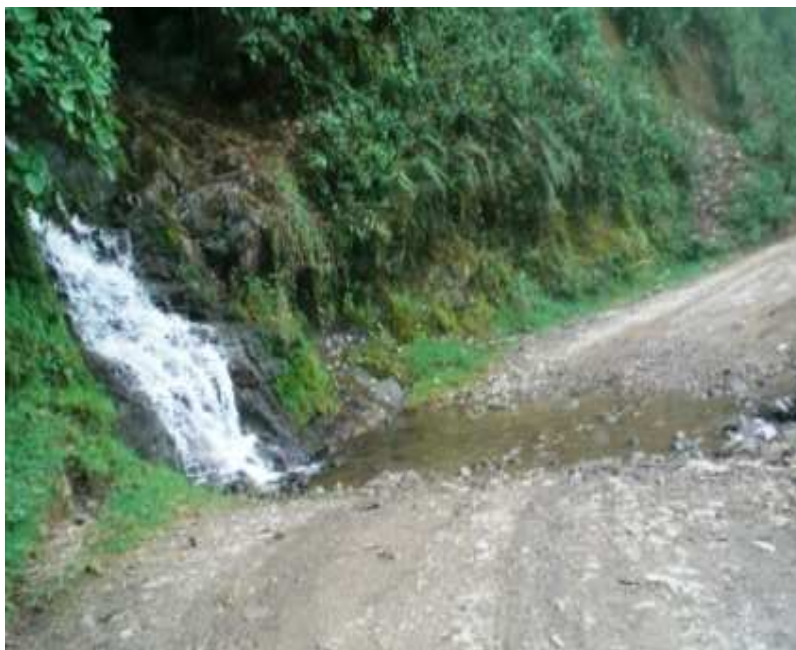
Fotografía N° 12

K 6+0200; N1 35.565 W77 03.030, Se necesita la construcción de una alcantarilla o un pontón debido a la cantidad de agua que atraviesa en la banca.

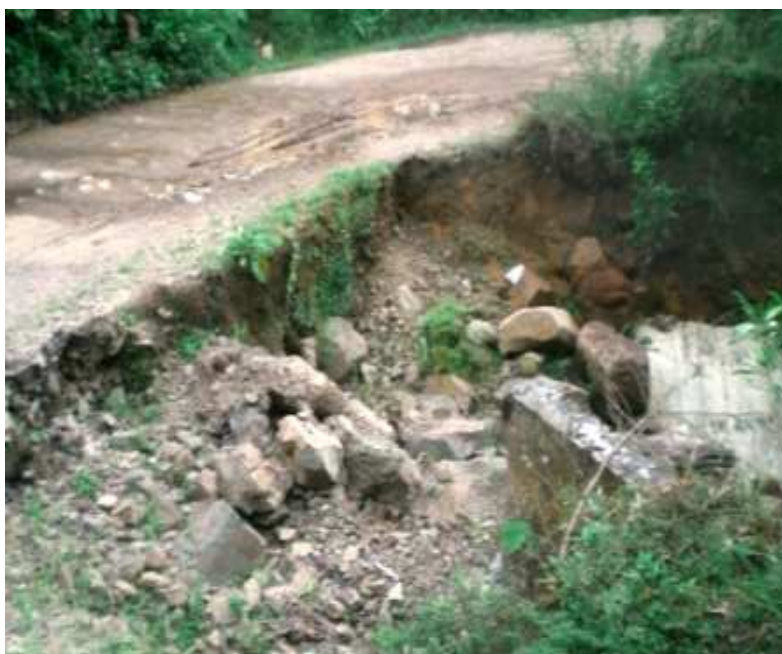
Fotografía N° 13

K 10+0550; Alcantarilla destruida por perdida de banca, se necesita reconstruir.

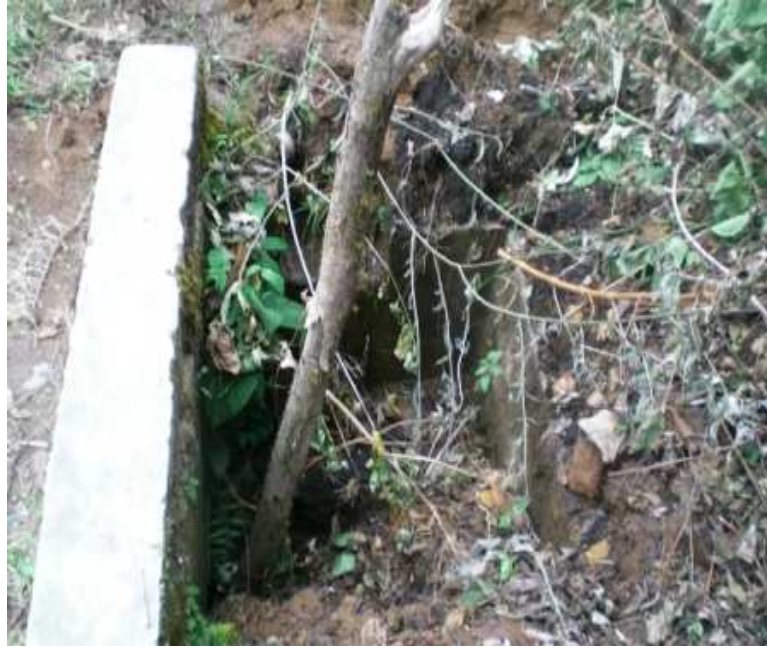
Fotografía N° 14

K 5+0300; N1 35.496 W77 02.827. Se requiere destapar la alcantarilla se encuentra completamente colmatada.

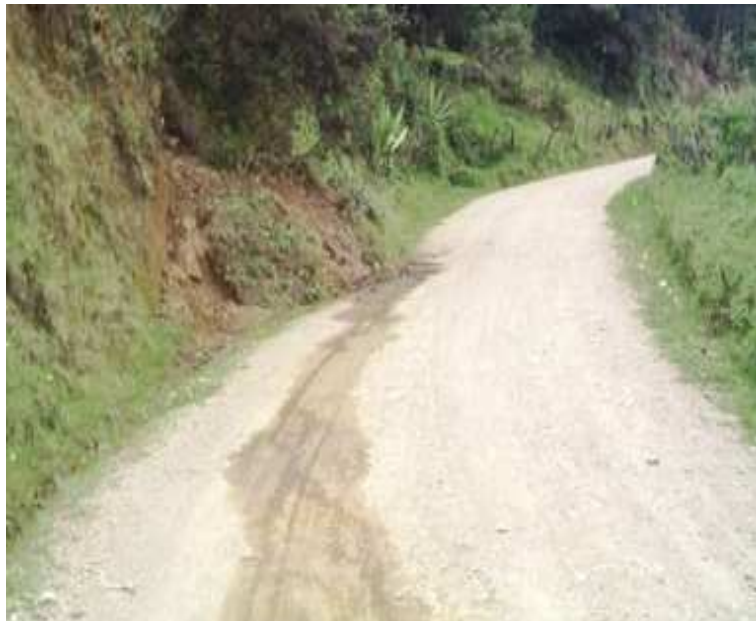
Fotografía N° 18

K 2+0150; Presencia de agua en el afirmado.

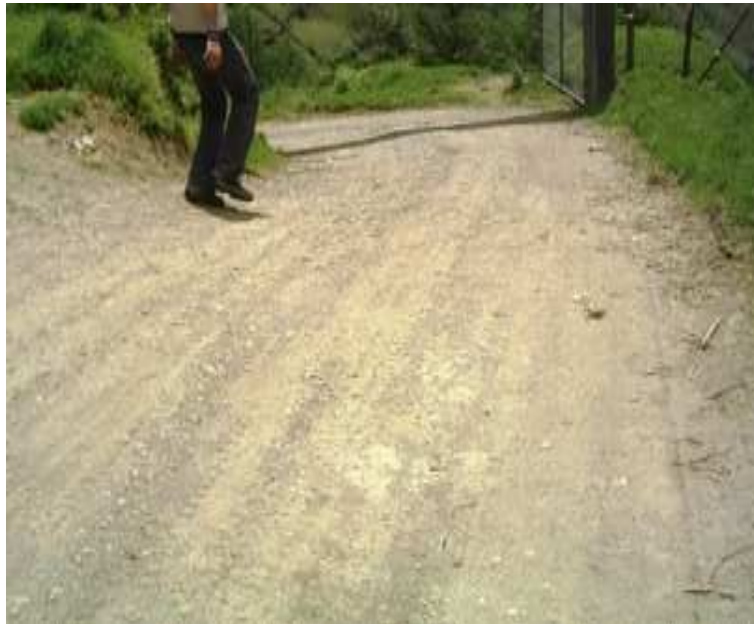
Fotografía N° 19

K 3+0500; Presencia de finos.

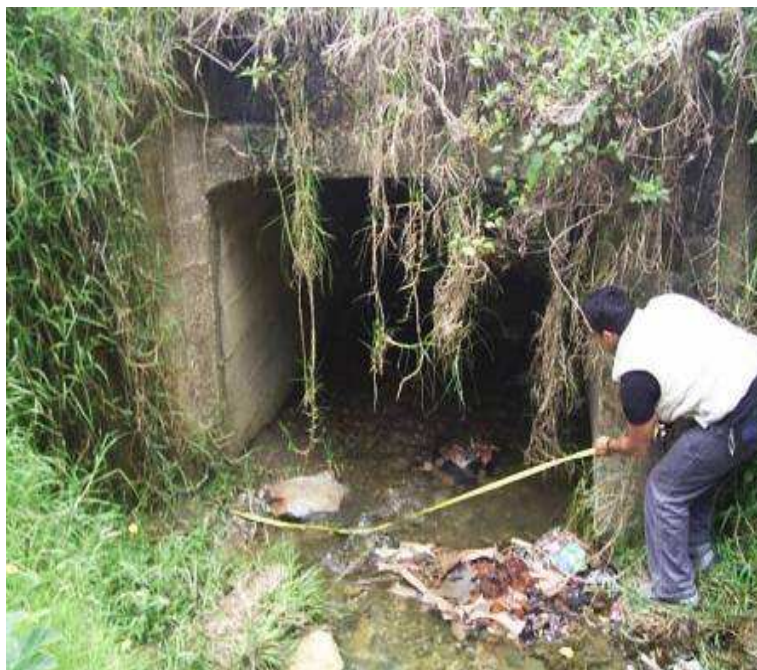
Fotografía N° 20

K 0+0700; N1 36.120 W77 00.927 Pontón en concreto Se debe descargar y realizar mantenimiento.

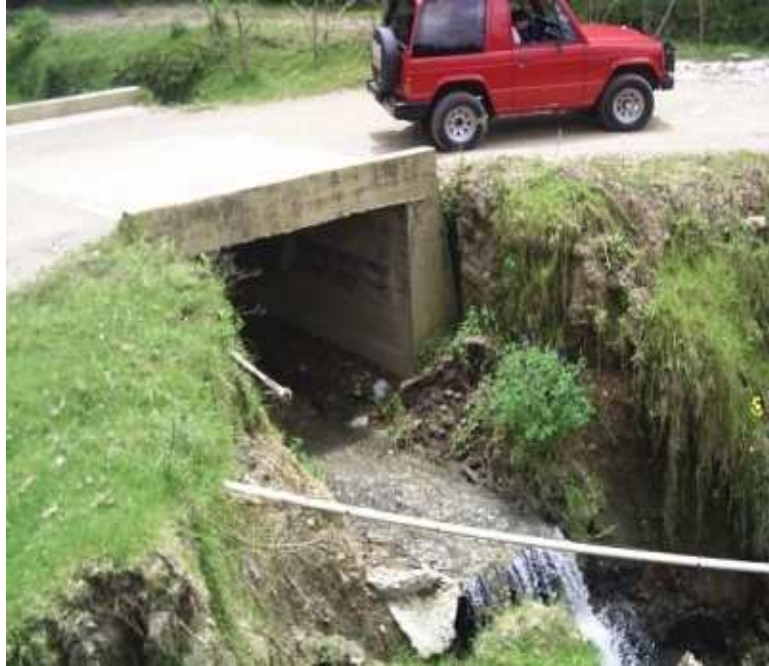
Fotografía N° 21

K 1+0800; N1 36.360 W77 00.856, Pontón en buen estado

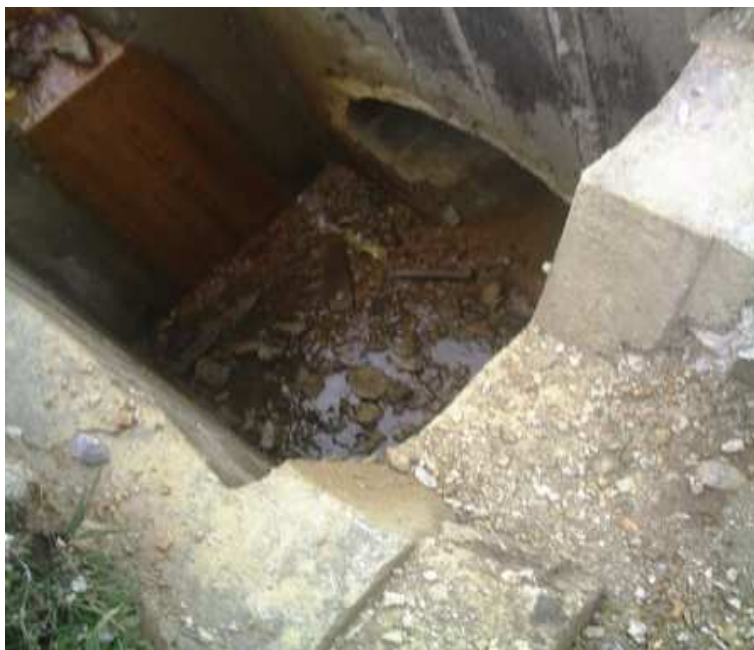
Fotografía N° 23

K 2+0150; N1 36.332 W77 00.706. Caja de entrada de alcantarilla, falta de mantenimiento.

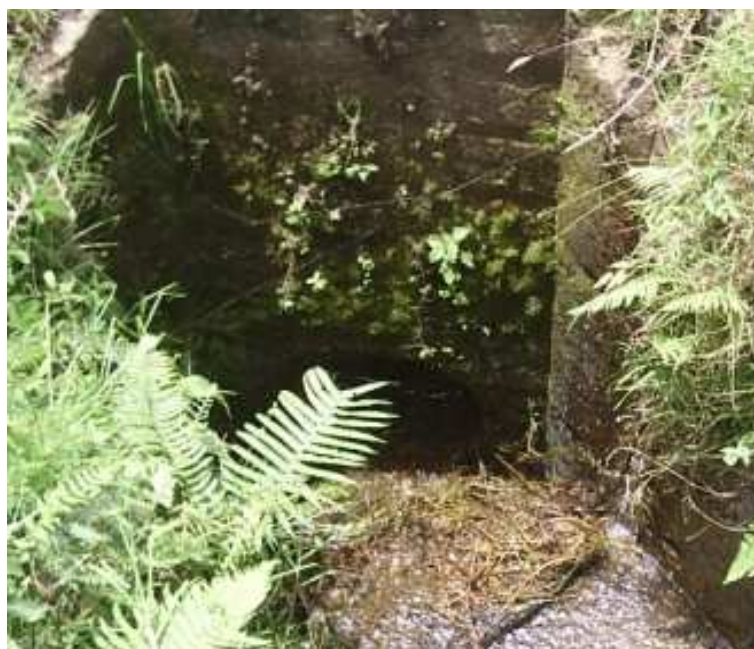
Fotografía N° 24

K 2+0150; N1 36.332 W77 00.706. Caja de salida de alcantarilla, falta de mantenimiento.

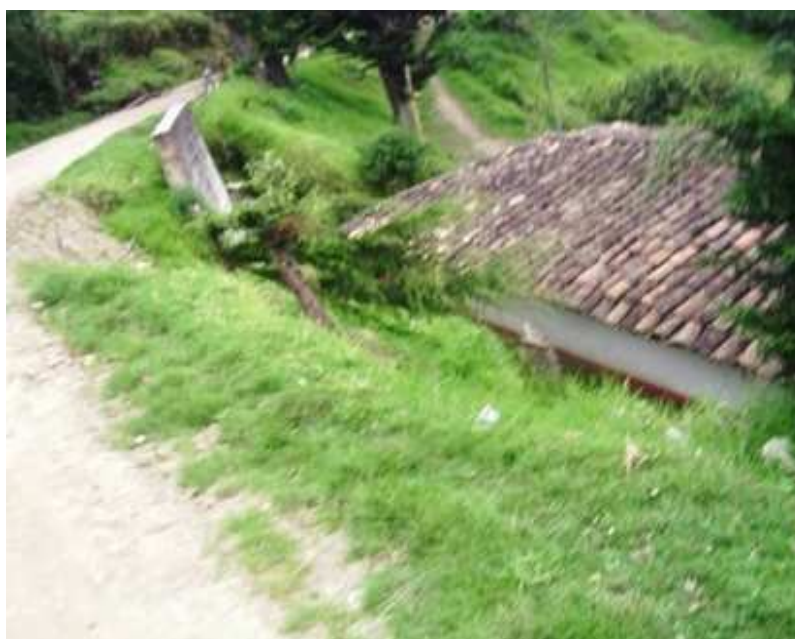
Fotografía N° 26

K 3+0180; Se requiere construcción de un muro de contención que complemente existente, riesgo inminente vivienda bajo el talud .

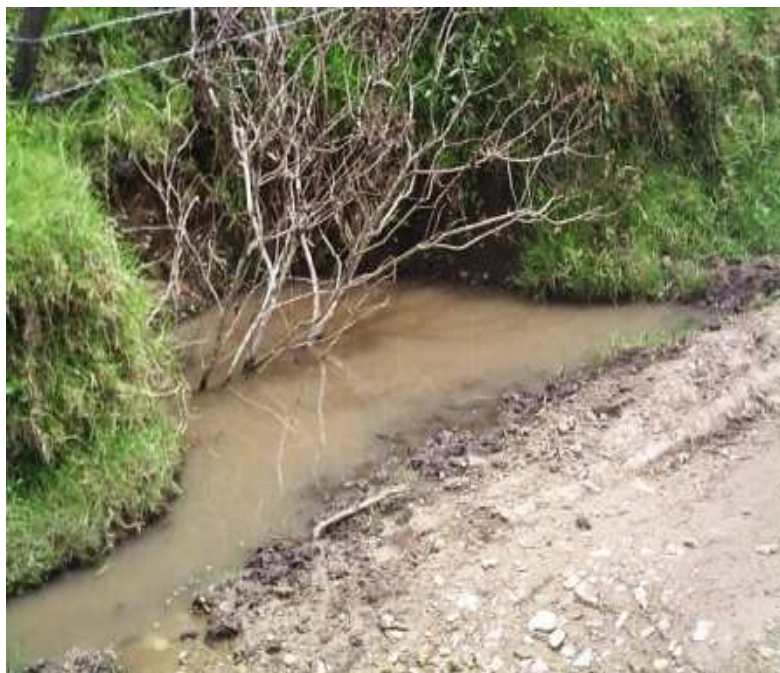
Fotografía N° 27

K 3+0500; N1 36.582 W77 00.412 Alcantarilla colmatada

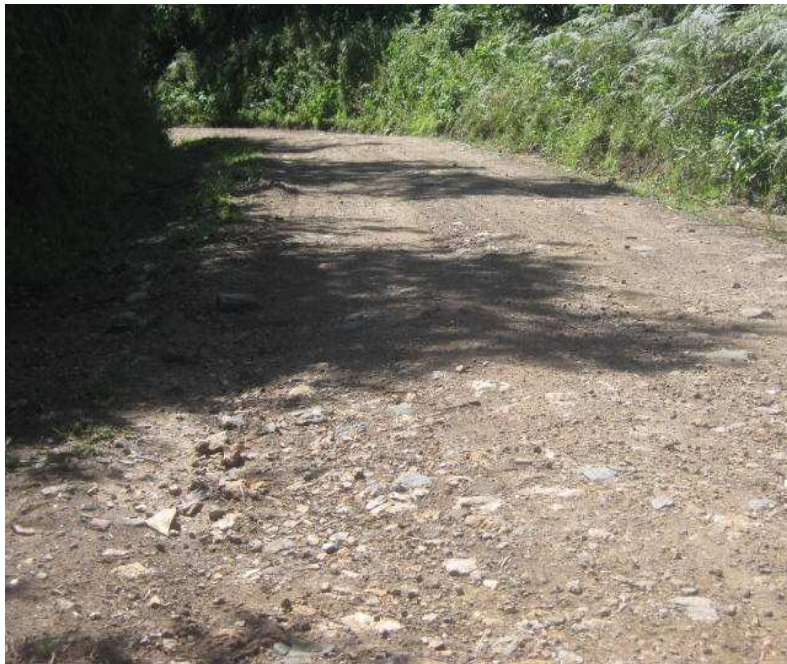
Fotografía N° 34

K 2+0000, Falta de material fino.

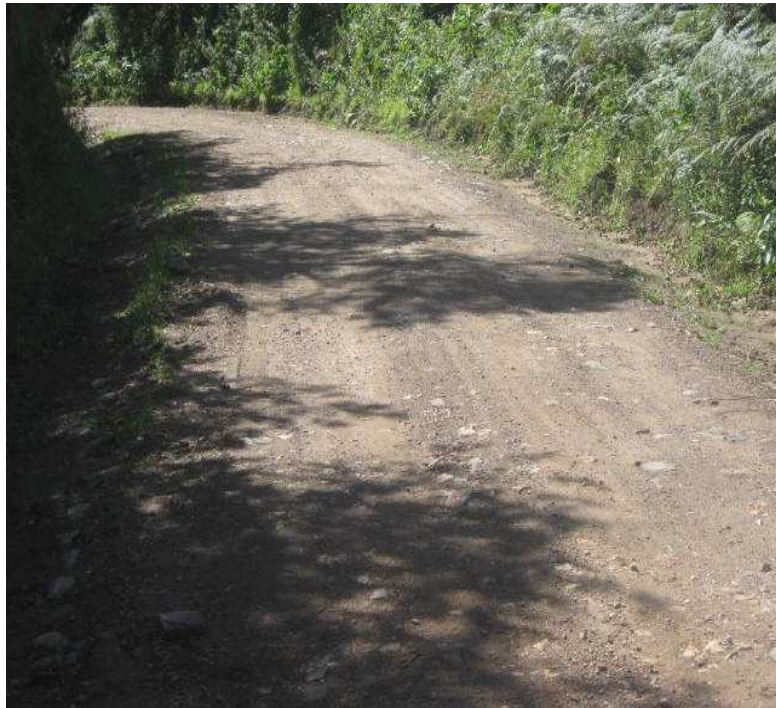
Fotografía N° 36

K 12+0100, Falta de material fino.

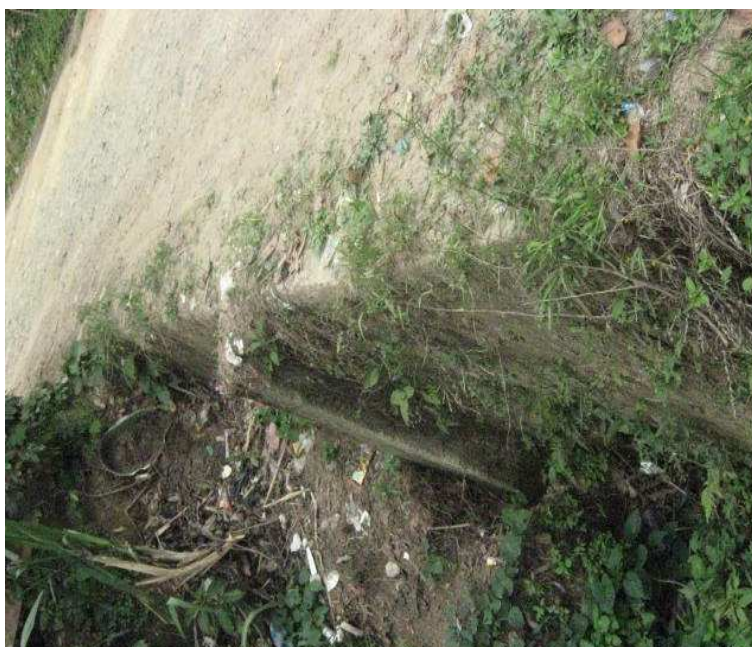
Fotografía N° 49

K1+0200; N1 39.569 W77 03.865 Muro en concreto reforzado. Falta de rocería

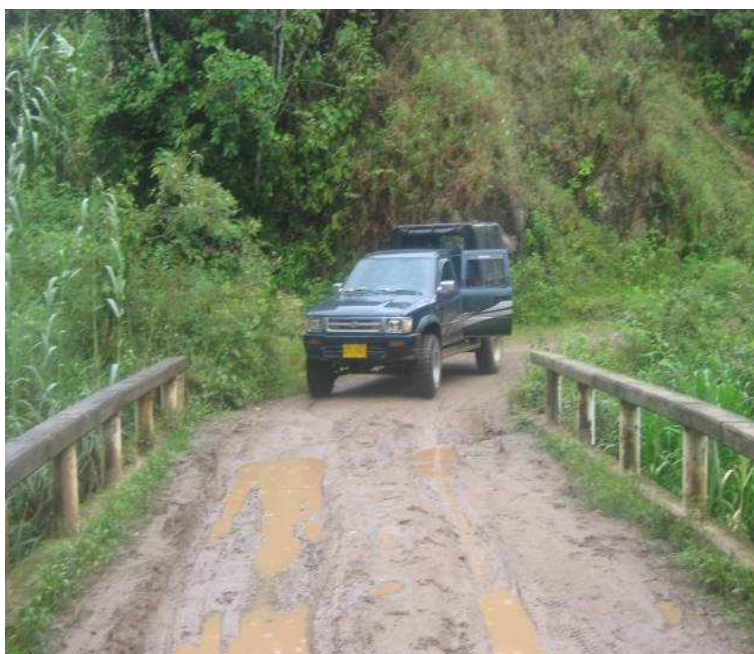
Fotografía N° 51

K 2+0750; N1 39.375 W77 04.321. Pontón en concreto en buen estado, Falta de mantenimiento.

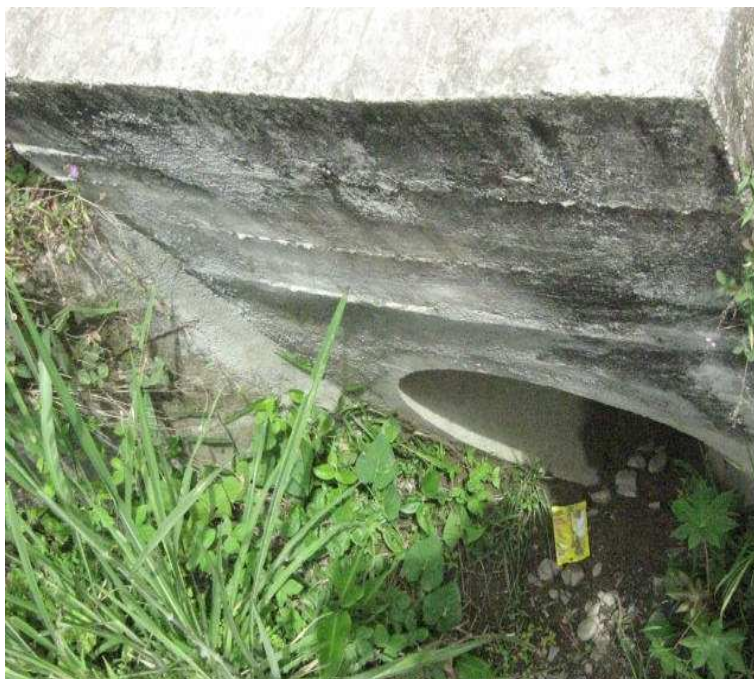
Fotografía N° 52

K 3+0450, N1 39.189 W77 04.623. Alcantarilla de 36" caja de salida en buen estado nueva, Falta de mantenimiento.

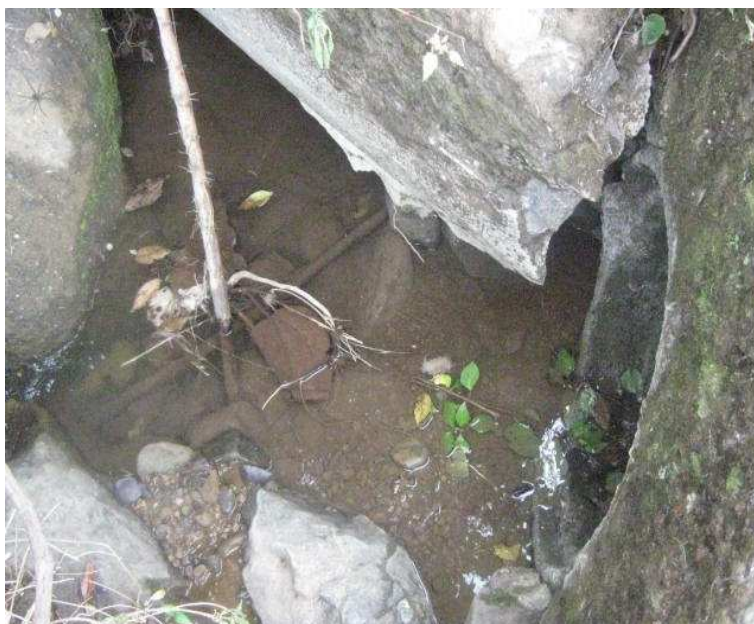
Fotografía N° 53

K 4+0300, N1 38.967 W77 04.884. Alcantarilla de 24", aletas de caja de salida destruido requiere reconstruirlo.

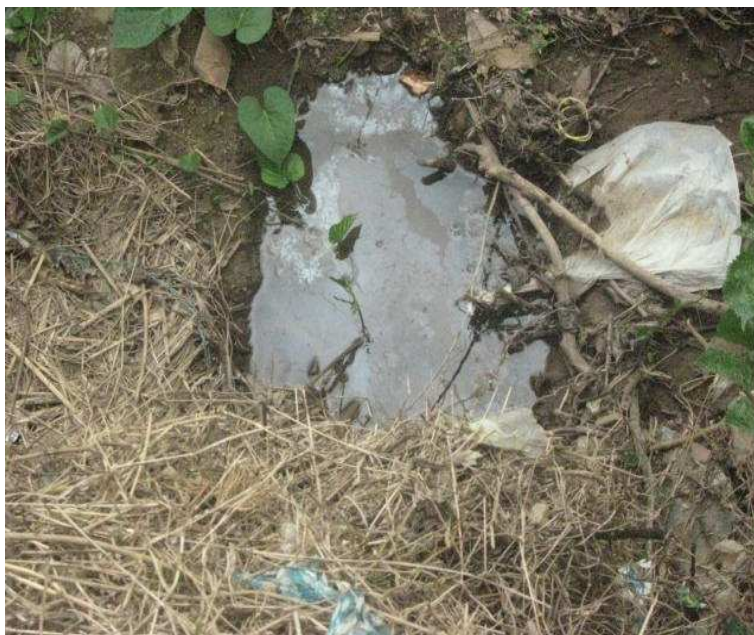
Fotografía N° 54

K 4+0700, N1 38.857 W77 04.999. Alcantarilla de 24",se requiere hacer mantenimiento y destaparla porque esta colmatada.

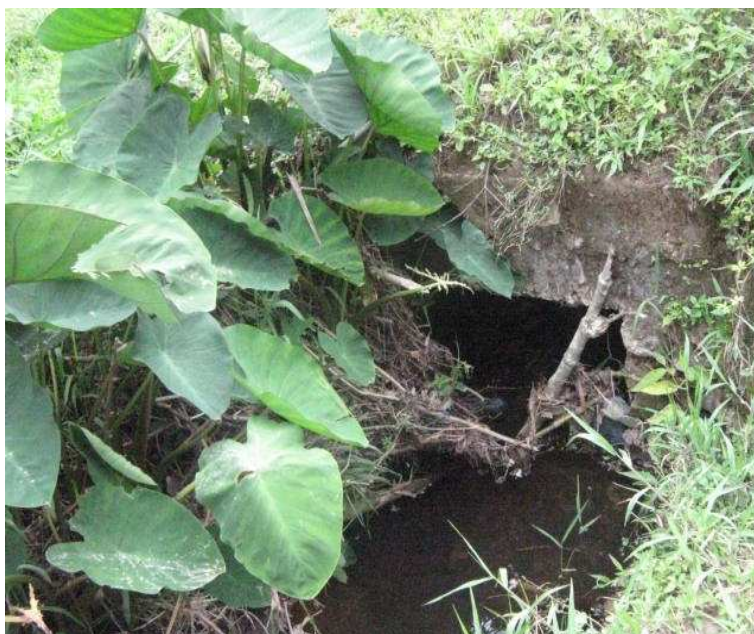
Fotografía N° 55

K 6+0100, N1 38.405 W77 05.361. Box Couver falta de mantenimiento, rocería pero funcionan bien.

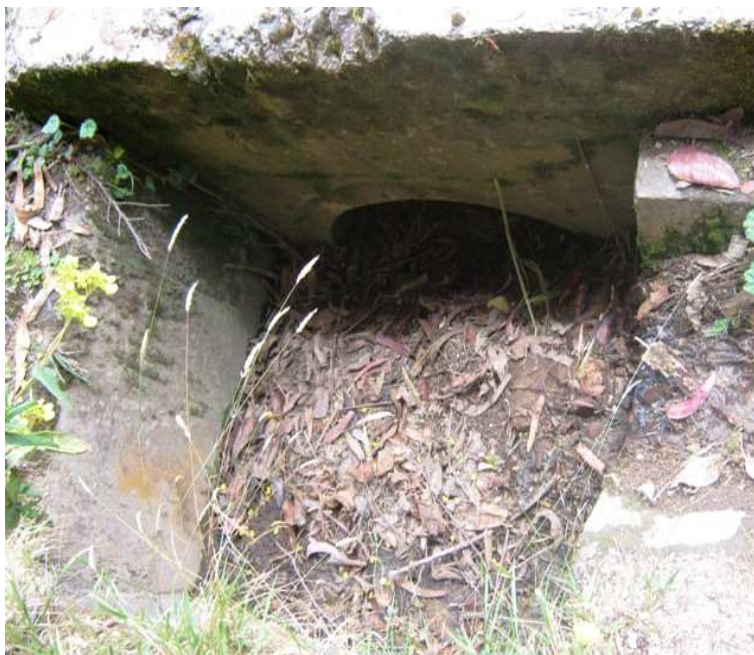
Fotografía N° 61

K 6+0000; N1 32.524 W76 59.051. Alcantarilla colmatada, se requiere destapar para que puede cumplir su función.

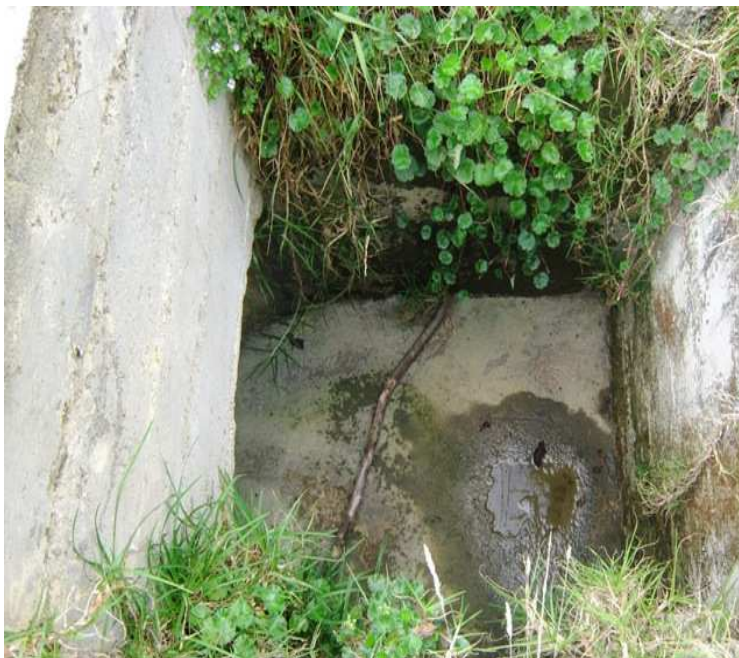
Fotografía N° 62

K 7+0000; Alcantarilla de 36", caja de entrada alcantarilla en buen estado, falta rocería.

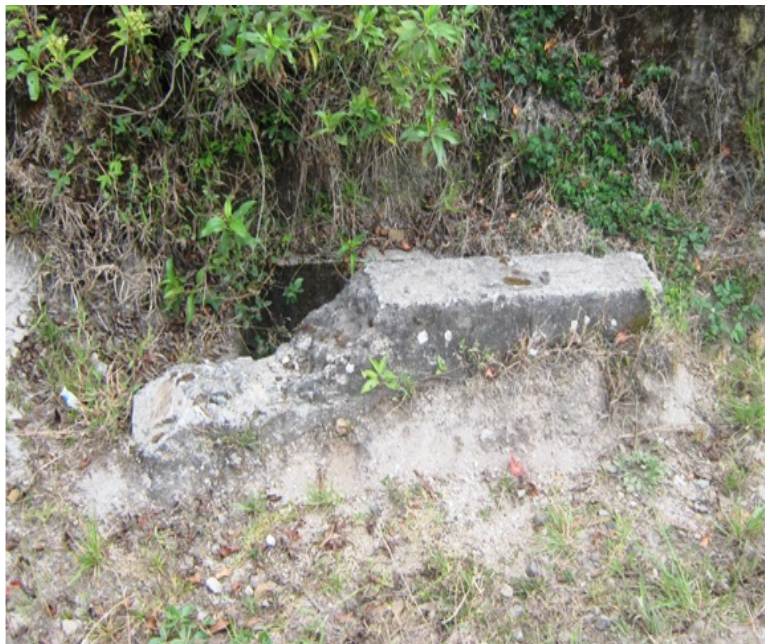
Fotografía N° 66

K 0+0800; N1 36.741 W76 58.328 Cabezotes de alcantarilla destruidos se deben reconstruir.

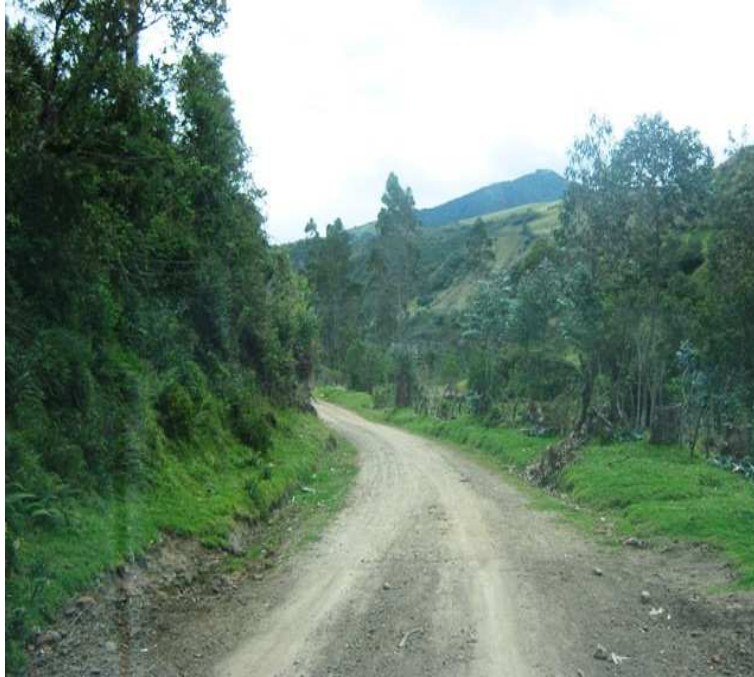
Fotografía N° 71

Afirmado en regulares condiciones, es necesario limpiar la banca.

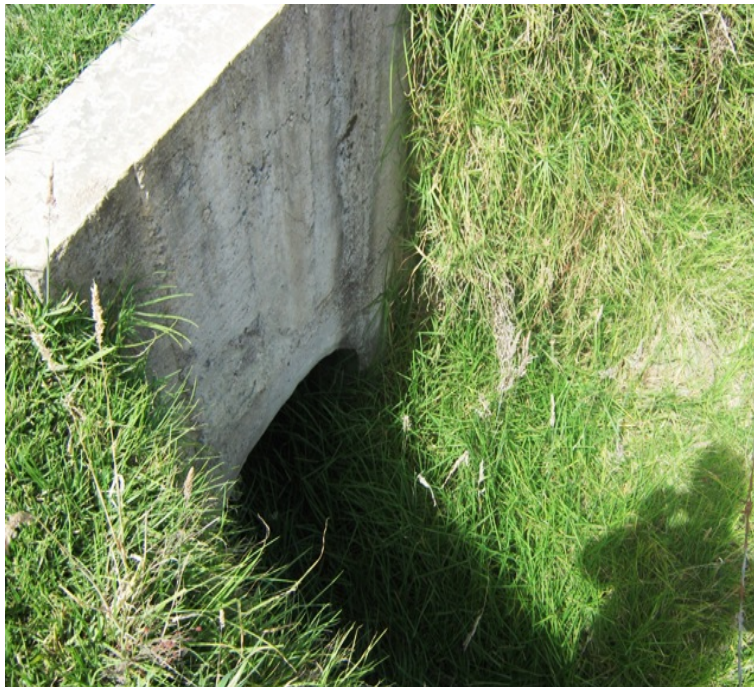
Fotografía N° 72

K 0+0500; N1 34.267 W76 56.065. Alcantarilla de 36" nueva, Buen estado. Falta de mantenimiento.

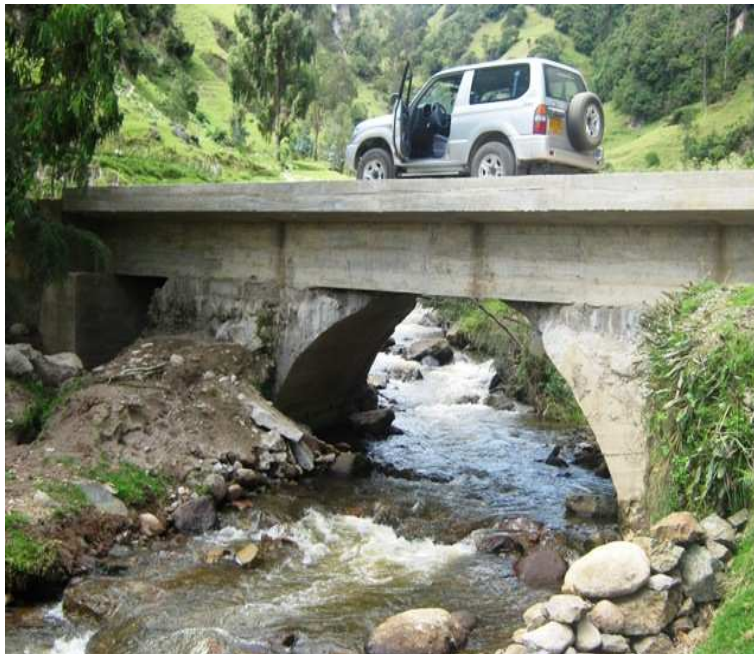
Fotografía N° 74

K 2+0550, N1 33.676 W76 55.365. Pontón en concreto, necesita recalzar los estribos por socavación, ya que dentro del área hidráulica existen estribos construidos anteriormente.

- Debido al mal diseño de los pontones y puentes, estos presentan socavación en los estribos, deteriorando la estructura y afectando así su vida útil, presentando un riesgo inminente de colapsar.

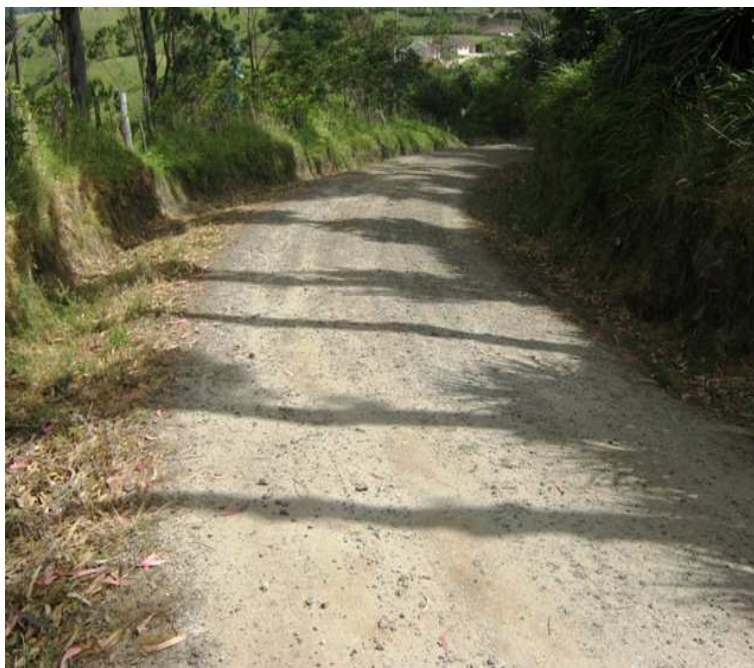
Fotografía N° 77

Afirmado en regulares condiciones material suelto.

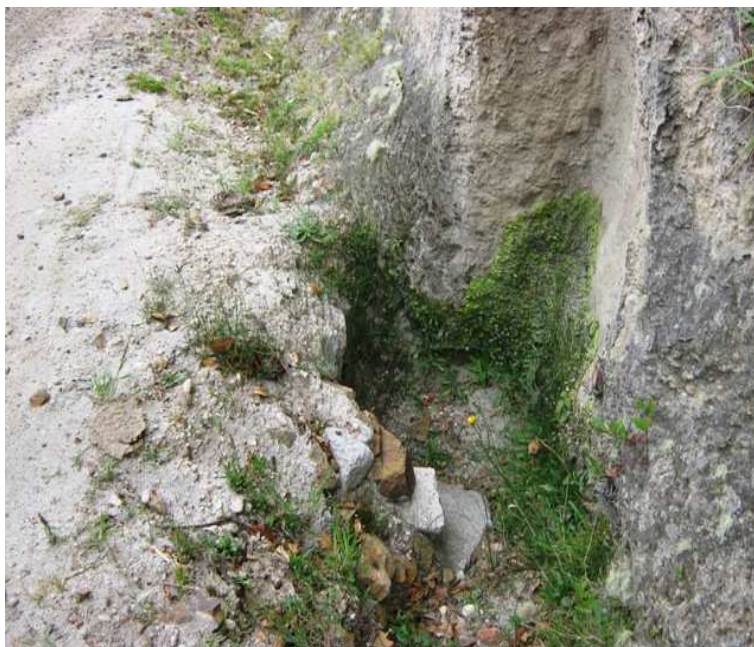
Fotografía N° 78

K 0+0050; N1 34.493 W76 57.340 Se requiere la construcción de una alcantarilla debido a que solo existe un tubo que atraviesa la banca.

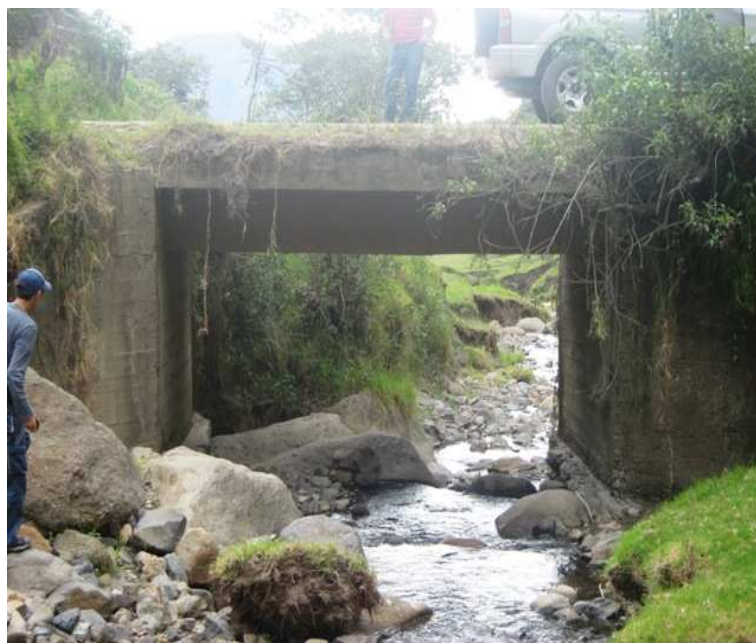
Fotografía N° 84

K 1+0300; N1 36.797 W76 56.770. Pontón en concreto Mochingoy, requiere recalzar los estribos.

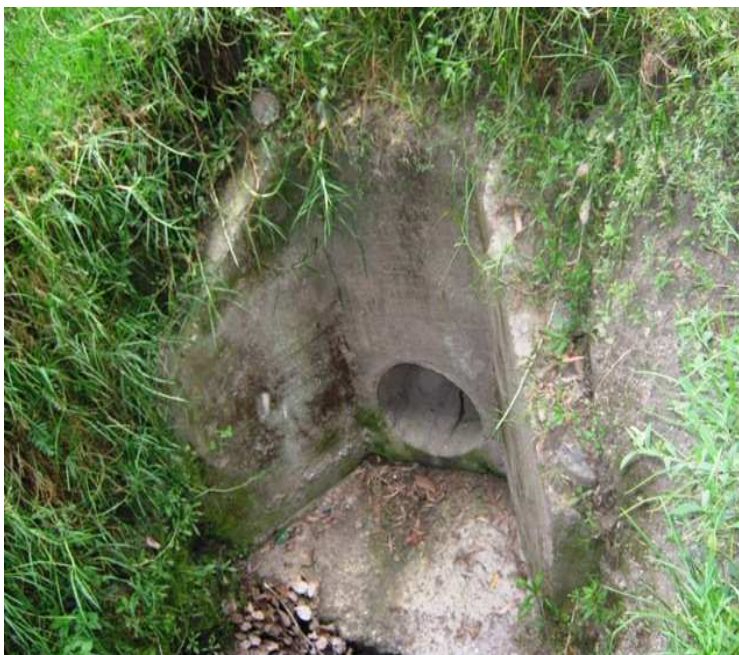
Fotografía N° 85

K 1+0850; N1 36.931 W76 56.905. Alcantarilla de 36", Caja de salida, Falta de rocería.

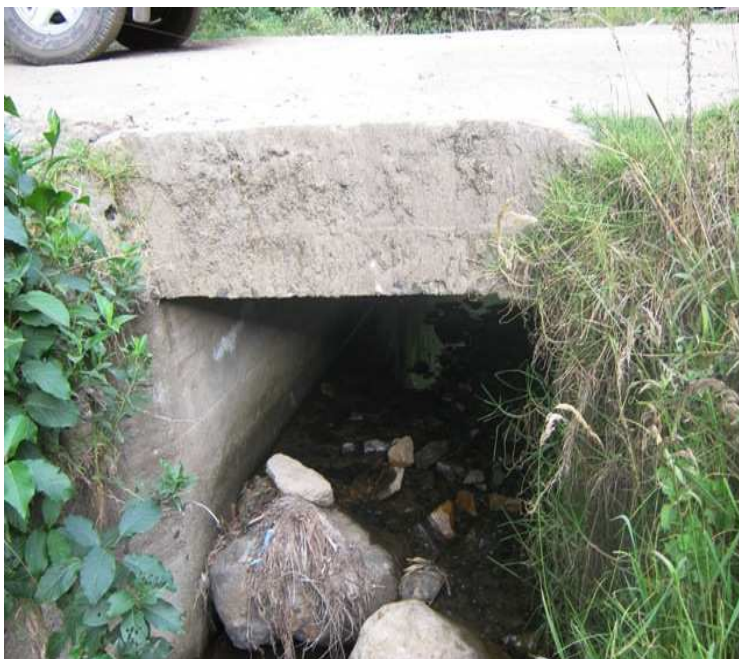
Fotografía N° 86

K 3+0900; N1 37.031 W76 56.534. Pontón en concreto, Buen estado. Falta de mantenimiento.

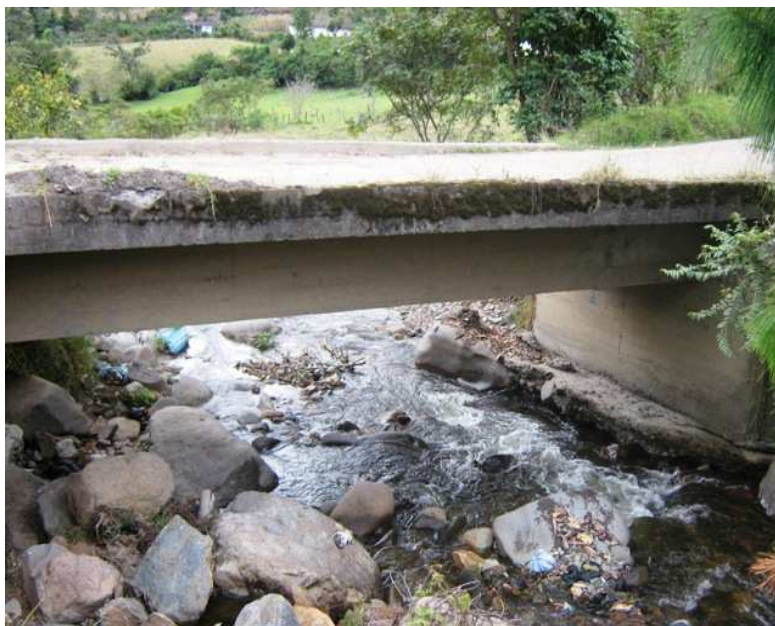
Fotografía N° 87

K 5+0000; N1 37.455 W76 56.504. Pontón en concreto. Falta de mantenimiento.

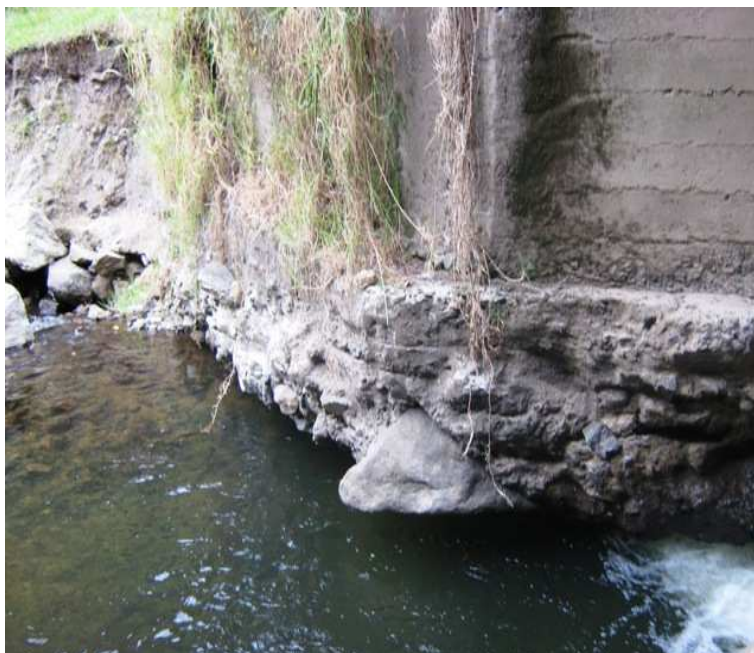
Fotografía N° 88

K 5+0000; N1 37.455 W76 56.504. Pontón en concreto, estribos presentan socavación.

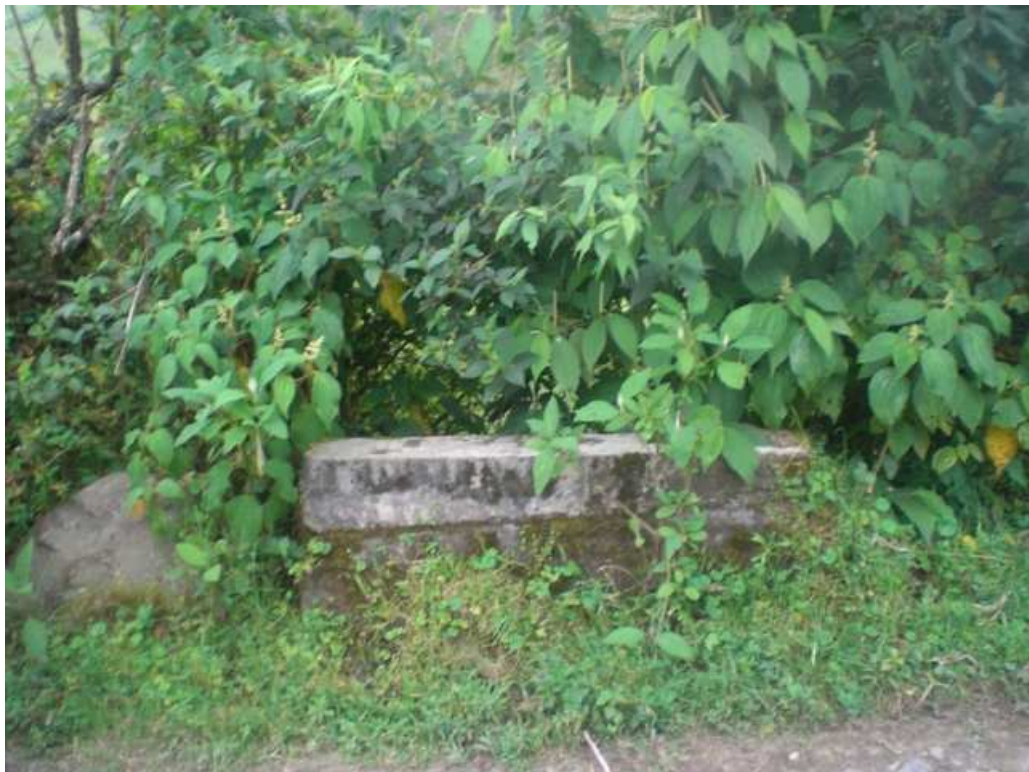
Fotografía N° 89 Falta de rocería y mantenimiento.
