**APOYO TÉCNICO A LA OFICINA DE SECRETARIA DE PLANEACIÓN Y  
OBRAS DEL MUNICIPIO DE LA UNIÓN NARIÑO EN LA INTERVENTORÍA Y  
SUPERVISIÓN DE LAS OBRAS DE INFRAESTRUCTURA**

**EDGAR JAIRO MARTÍNEZ DORADO**

**UNIVERSIDAD DE NARIÑO  
FACULTAD DE INGENIERÍA  
PROGRAMA DE INGENIERÍA CIVIL  
SAN JUAN DE PASTO  
2010**

**Trabajo de grado presentado como requisito parcial para optar al título de  
Ingeniero Civil**

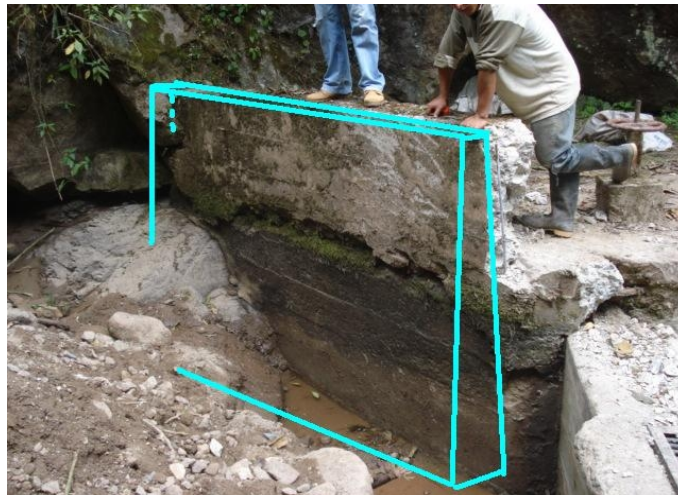
*Figura 3 concreto muros  $e=15$  cm*

Se vió la necesidad de reforzar la aleta izquierda para estabilizar la estructura, proyectando la construcción de un muro en concreto reforzado debido a que el muro presentaba problemas de deterioro y agrietamiento antes de realizar los trabajos de optimización. Ver fotografía 3.

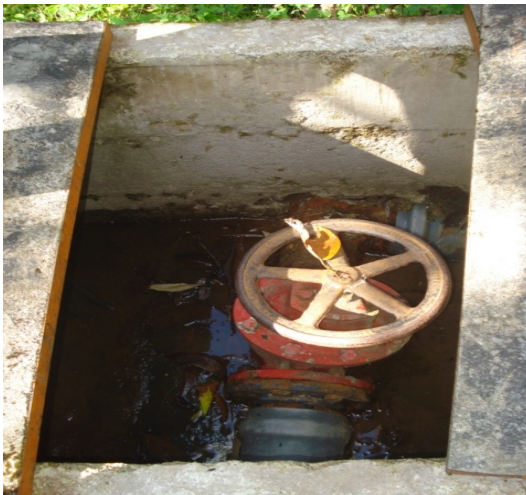
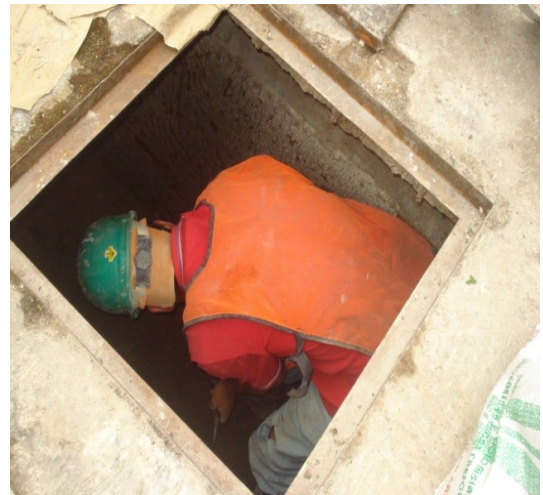
*Figura 8 Demolición de concreto a mano*

Se realizó trabajos de demolición para retirar la válvula existente que se encontraba deteriorada. Ver fotografía 8.

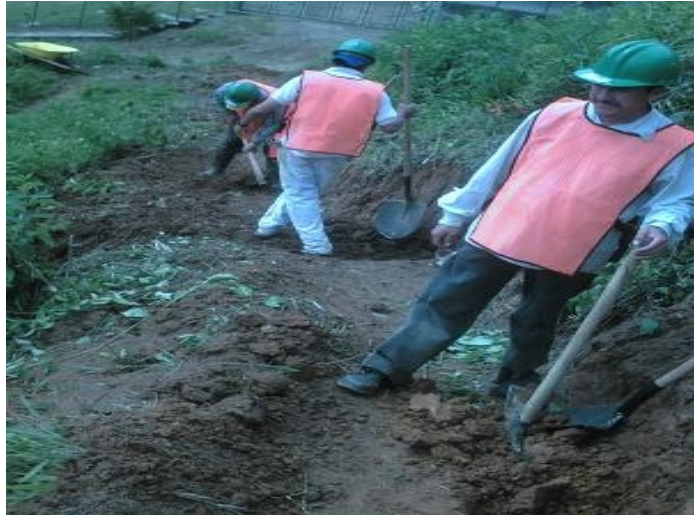
*Figura 9 Excavación material común*

Se realizó la excavación de material común para la instalación del by pass el cual no se encontraba funcionando y se vio la necesidad de ponerlo en funcionamiento porque se debió vaciar el desarenador en su totalidad para realizar los trabajos en la parte interna. Ver fotografía 9.

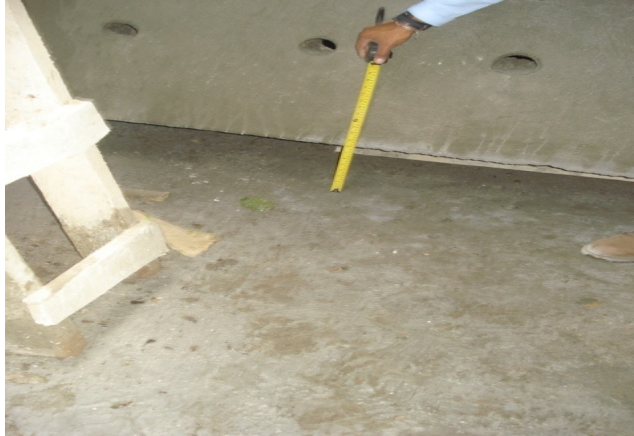
*Figura 11 Concreto losa de fondo*

En la losa de fondo se realizaron trabajos en concreto debido a que esta estructura se encontraba en deterioro y en malas condiciones. Ver fotografía 11.

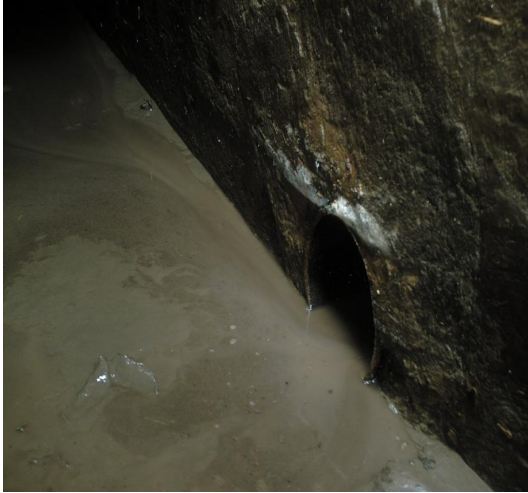
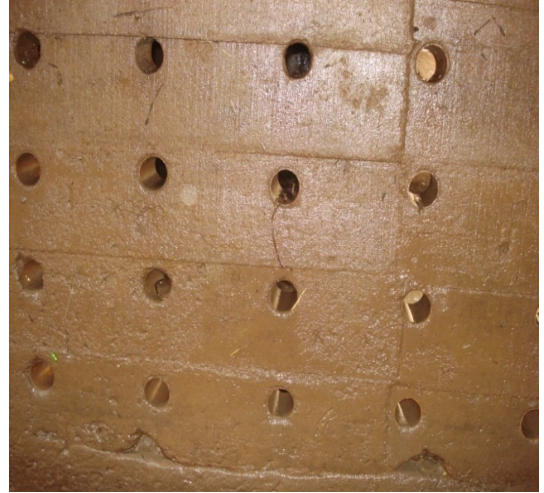
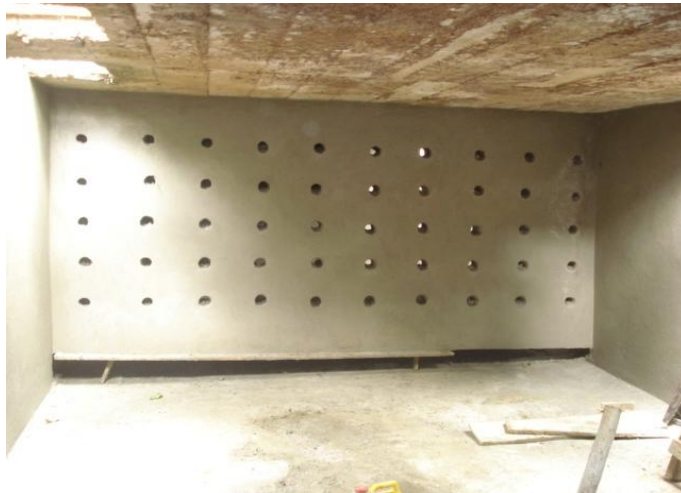
*Figura 12 Repello impermeabilizado*

Se evidenció que el mantenimiento que se le hace a este tipo de estructuras es muy deficiente, por lo cual se realizo a todos los muros trabajos internos debido a que se encontró que las paredes requerían de una capa de mortero impermeabilizado para prolongar su vida útil. Ver fotografía 12.

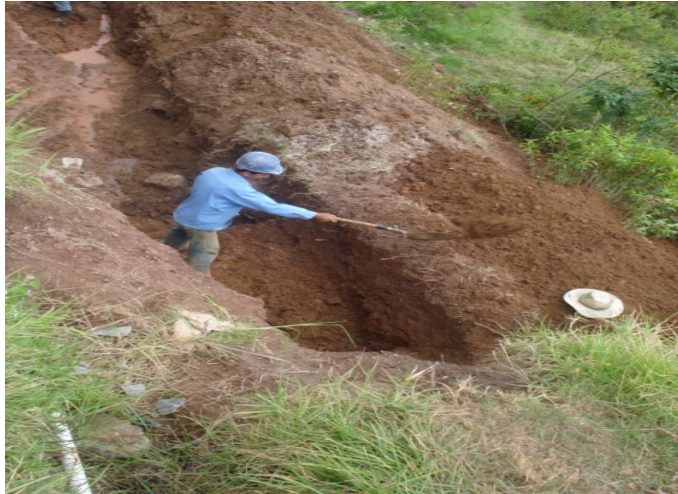
*Figura 29 Excavación material común*

Se realizaron excavaciones alrededor del tanque con el fin de ampliar y acondicionar la parte periférica del tanque además para la construcción de una pantalla en concreto ciclópeo en la parte baja del tanque debido a que el tanque esta en un terreno inestable. Ver fotografía 29.

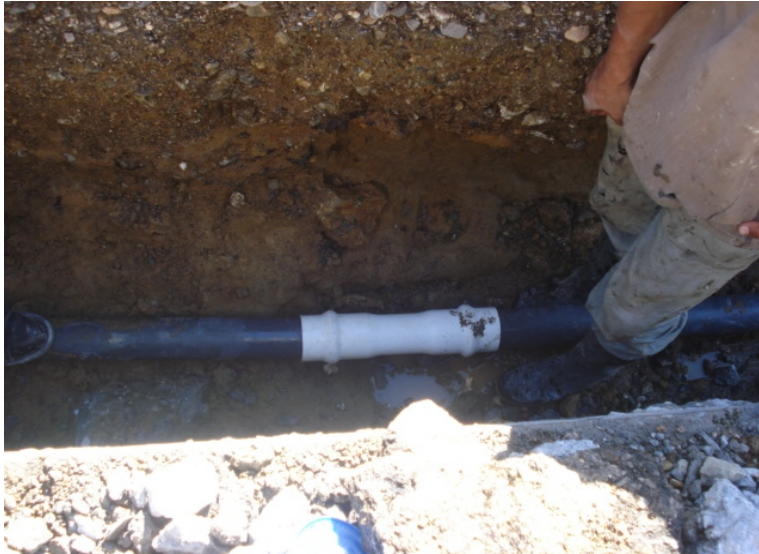
*Figura 37 Suministro e instalación uniones de reparación pvc 3"*

En sitios donde al realizar las excavaciones causaban daños, como agujeros en la tubería existente con herramientas como las picas se reemplazaba el pedazo de tubería con uniones de reparación. Ver fotografía 37.

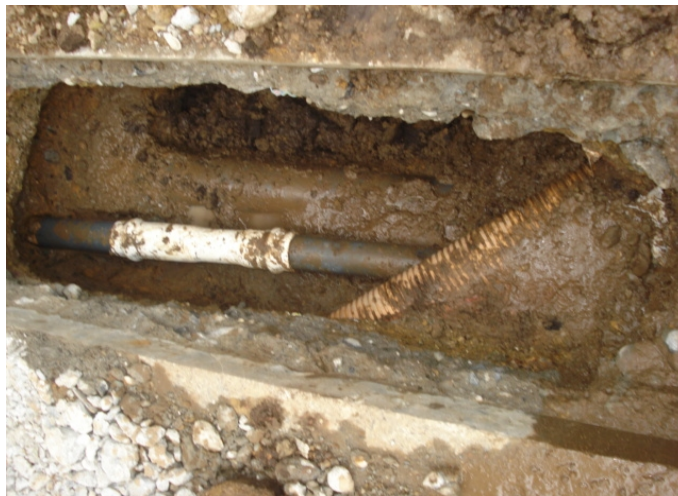
*Figura 49 Suministro e instalación de uniones de reparación pvc 3"*

En sitios donde al realizar las excavaciones causaban daños, como agujeros en la tubería existente con herramientas como las picas se reemplazaba el pedazo de tubería con uniones de reparación, además donde se debe instalar accesorios de utiliza uniones de reparación. Ver fotografía 49.

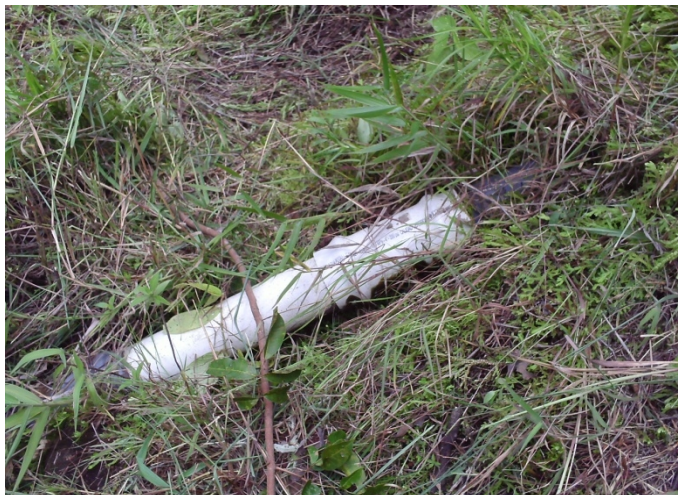
*Figura 52 Suministro e instalación de uniones de reparación pvc 4"*

En sitios donde al realizar las excavaciones causaban daños, como agujeros en la tubería existente con herramientas como las picas se reemplazaba el pedazo de tubería con uniones de reparación, además donde se debe instalar accesorios de utiliza uniones de reparación. Ver fotografía 52.

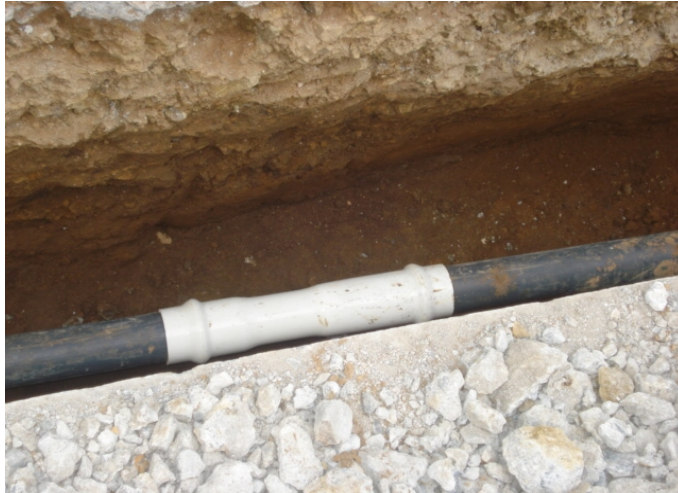
*Figura 63 Suministro e instalación de uniones de reparación pvc 3"*

La tubería de 3" ya existía pero en sitios donde al realizar las excavaciones causaban daños, como agujeros en la tubería existente con herramientas como las picas se reemplazaba el pedazo de tubería con uniones de reparación. Ver fotografía 63.

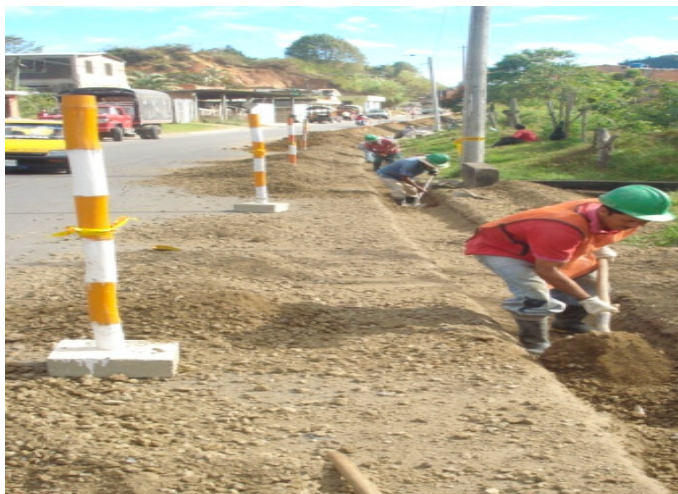
*Figura 65 Excavación a mano en conglomerado*

En varios tramos del casco urbano se encontró con estratos de material conglomerado y esto ha obstaculizado un poco el rendimiento de las actividades. Ver fotografía 65.

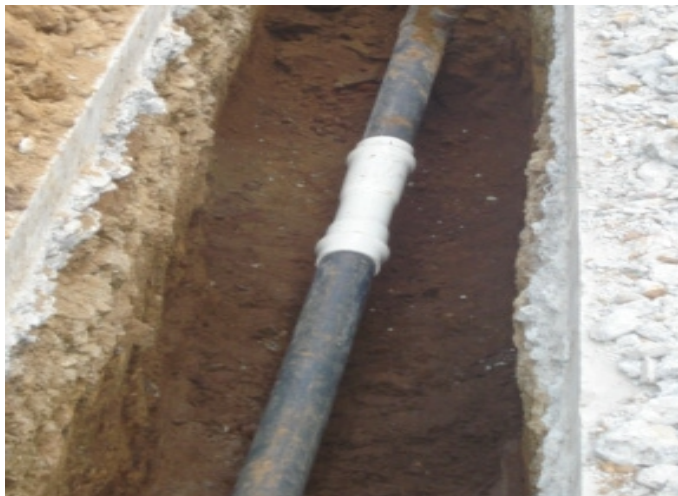
*Figura 71 suministro e instalaciones de uniones de reparación pvc 3"*

Se utilizaron en la excavación porque no se perciben algunas redes existentes y en ocasiones la tubería es impactada y averiada con las herramientas de trabajo, a las cuales se les hace el arreglo en forma inmediata. Ver fotografía 71.
