**“APOYO TÉCNICO A LA INTERVENTORIA DE LAS OBRAS DE  
MANTENIMIENTO Y MEJORAMIENTO DE LA CARRETERA PASTO – EL  
ENCANO DE LA TRANSVERSAL TUMACO MOCOA, RUTA 10, TRAMO 1003.”**

**UNIVERSIDAD DE NARIÑO  
FACULTAD DE INGENIERÍA  
DEPARTAMENTO DE INGENIERÍA CIVIL  
SAN JUAN DE PASTO  
2009**

**Trabajo de Grado presentado como requisito parcial para optar al título de  
Ingeniero Civil**

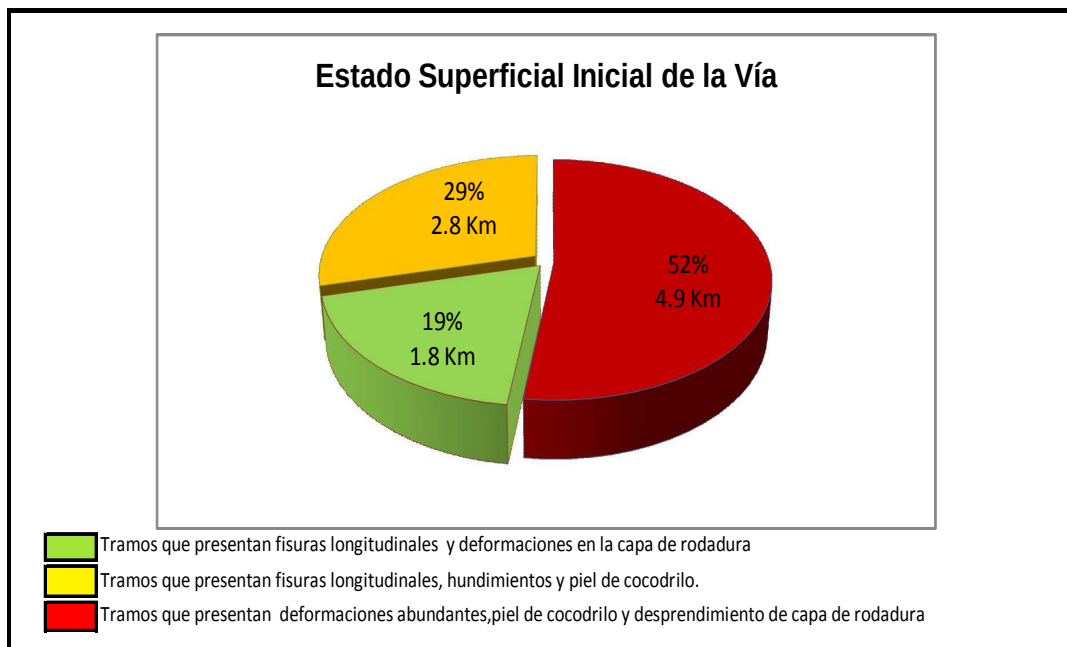
**Figura 2.** Resumen estado superficial inicial de la vía Pasto – El Encano (PR9+0000 al PR18+0500).

| PR | | Indice de Deterioro Superficial (Cada 100m) | | | | | | | | | |

Las fallas anteriormente mencionadas están asociadas con el deterioro avanzado de la mezcla asfáltica debido al escaso mantenimiento que se le brinda a la estructura de pavimento y a la presencia excesiva de agua en la zona, ya que la vía está localizada en un sector de páramo.

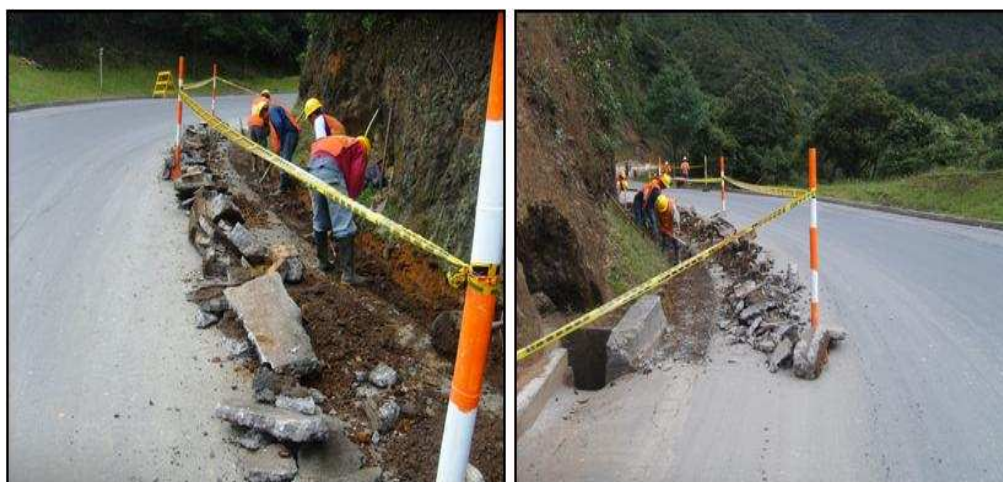
Abscisa PR18+0000 - PR18+0013.

**Fotografía 1.** Demolición de cunetas y bordillos.

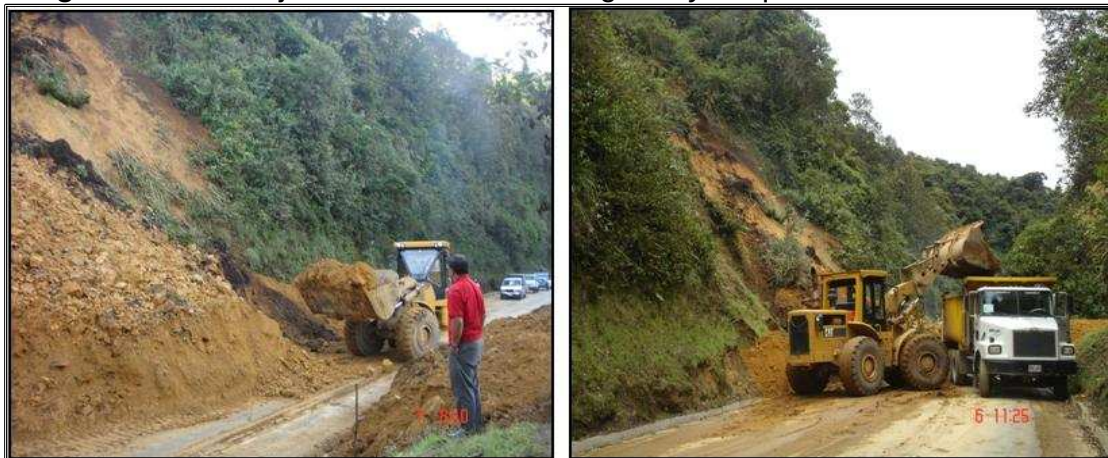
Abscisa PR18+980 (lado izquierdo).

**Fotografía 2.** Desalojo de derrumbe con cargador y volquetas.

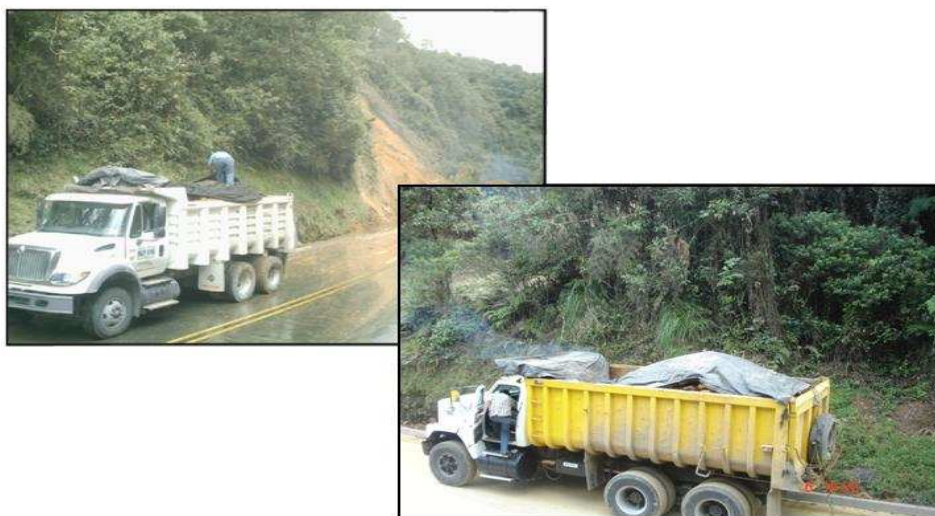
Abscisa PR18+980 (lado izquierdo).

Se debe tener en cuenta en esta actividad también el carpado de las volquetas cuando estas se encuentran cargadas y disponen a transportar el material de derrumbe hacia la el botadero; el cual se encuentra en la cantera avenida de los estudiantes en la ciudad de pasto a una distancia de 21 km. (ver fotografía 3).

**Fotografía 3.** Carpado de volquetas en actividad de desalojo de derrumbe.

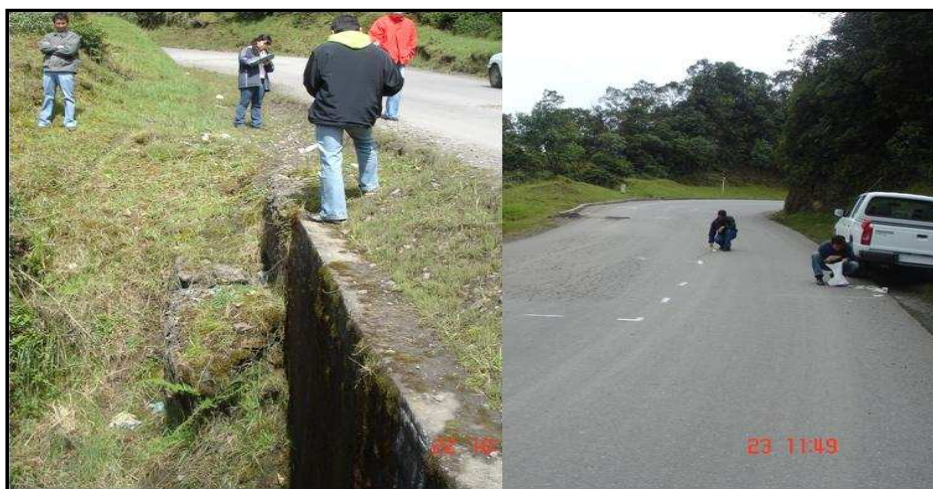
Abscisa K16+796 y K18+022.

Esta actividad inició con la demarcación de las áreas deterioradas de la superficie del pavimento actividad que adelanto el personal de Interventoría. (Ver fotografía 4).

**Fotografía 4.** Auscultación y demarcación de zonas de bacheo.

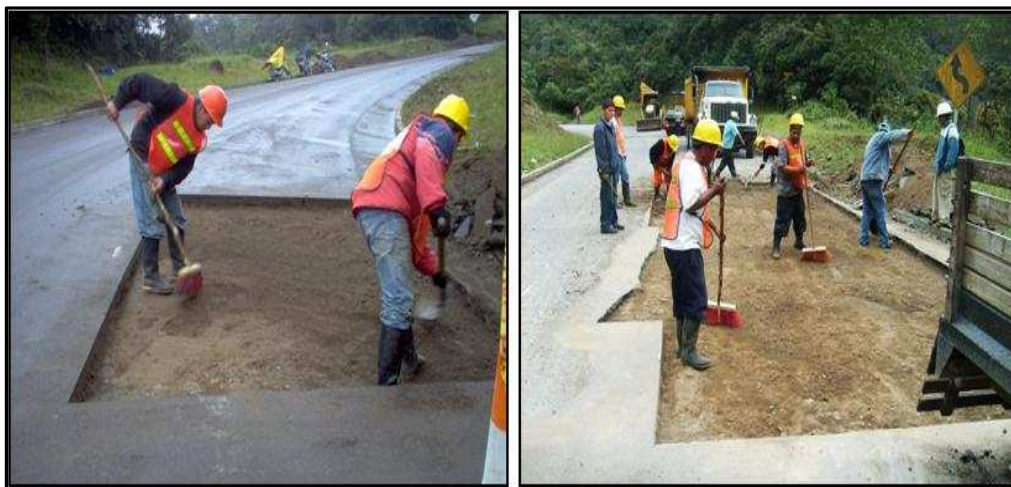
Abscisa PR17+0963 y PR17+0893.

**Fotografía 5.** Barrido e imprimación para bacheo.

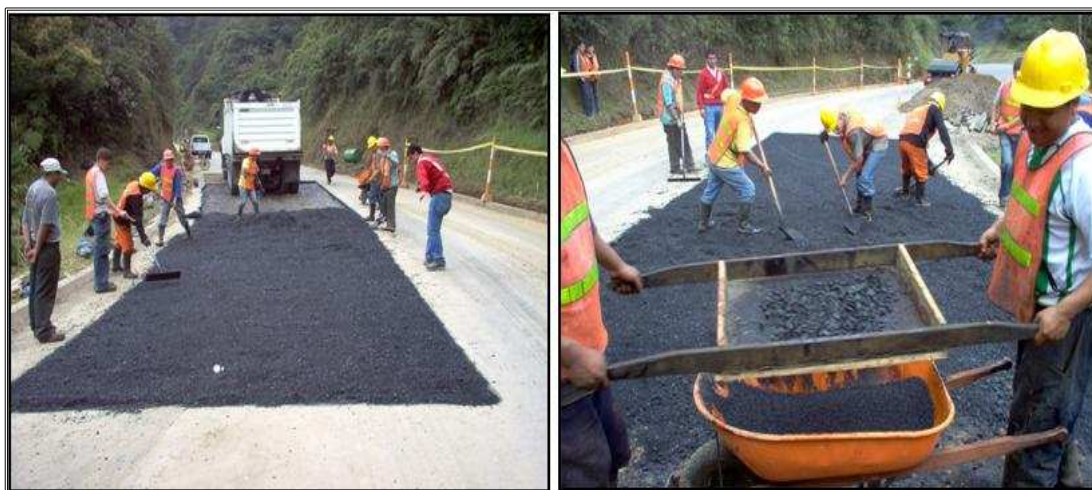
Abcisa PR17+0808

**Fotografía 6.** Extendido de mezcla densa en caliente para bacheo.

La temperatura de la mezcla al momento de salir de la planta fue de 150 °C la temperatura de llegada a la obra estuvo entre 120 y 140 °C.

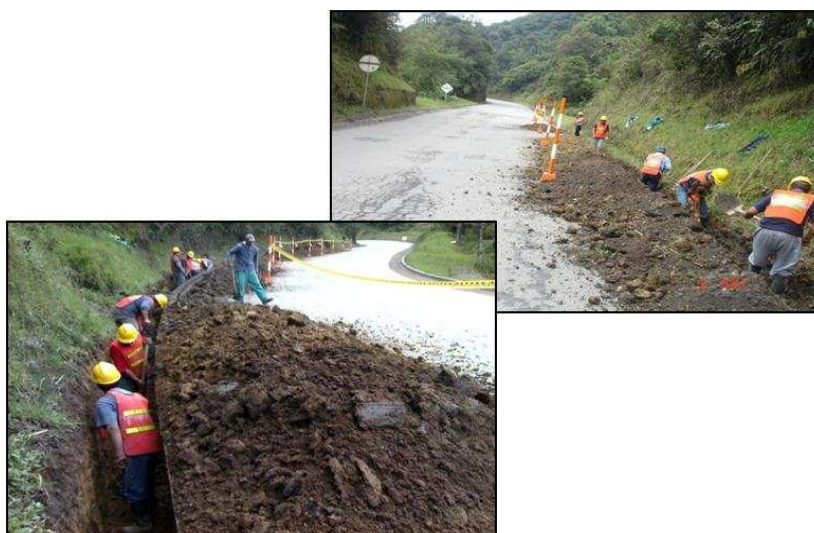
Abscisa PR18+0140 a PR18+0220 lado izquierdo

**Fotografía 7.** Excavación a mano para construcción de subdren convencional.

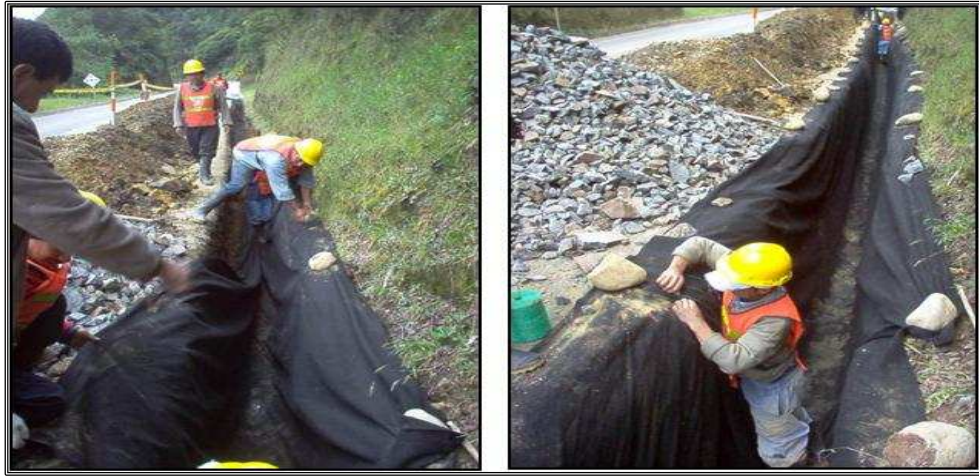
Abscisa PR18+0140 a PR18+0220 y PR17+0750 a PR17+0766

**Fotografía 8.** Colocación de geotextil.

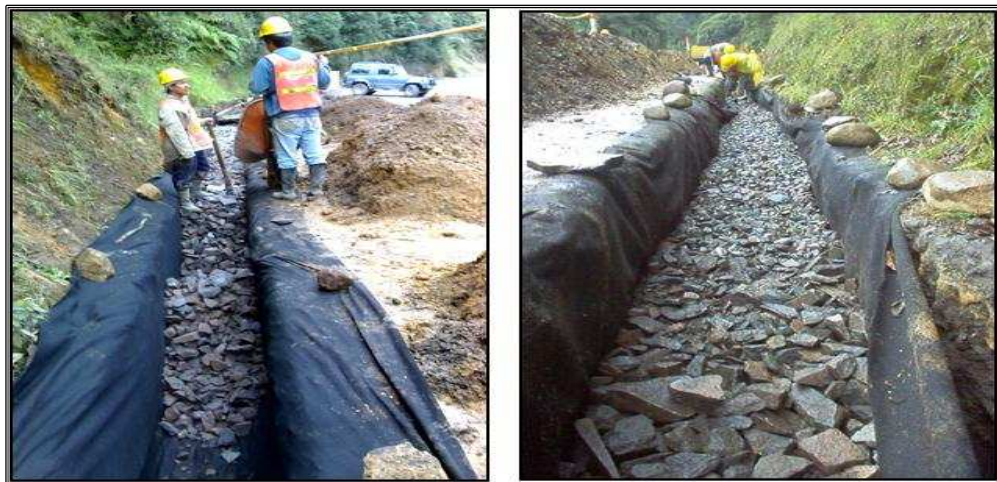
Abscisa PR17+0750 a PR17+0766 y PR18+0140 a PR18+0220

- **Material granular filtrante.** el material granular filtrante dispuesto en obra por el contratista se caracterizo por el alto contenido de material fino y sobre tamaño, por lo cual la Interventoría le solicito su selección y limpieza en el sitio de explotación.

Este material se coloca dentro de la zanja en capas con un espesor de 0.30 a 0.40 m, teniendo cuidado de causar daños al geotextil ni a las paredes de la excavación. Para esto se garantizó una altura de caída del material menor a 1.0 metro. (Ver fotografía 9).

**Fotografía 9.** Colocación de material filtrante.

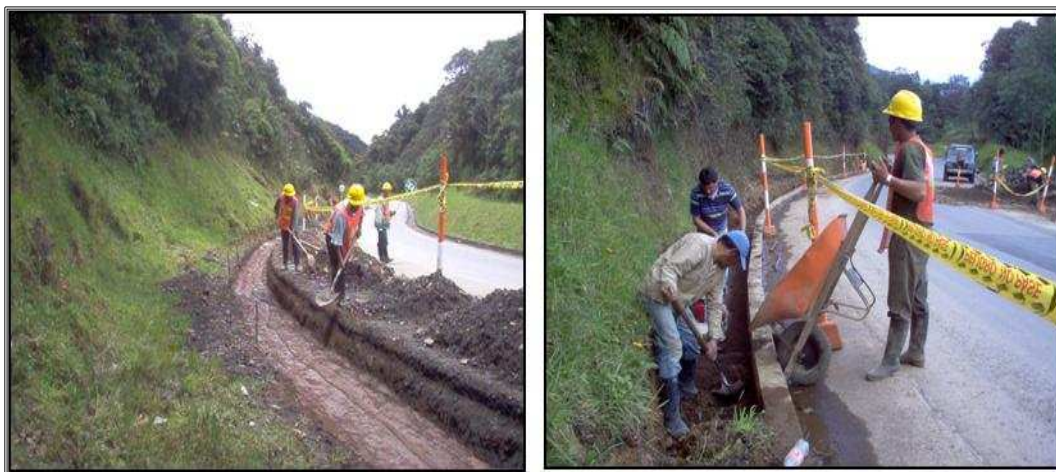
Abscisa PR17+765 a PR17+820 y PR18+224 a PR18+329.60

**Fotografía 10.** Colocación de material de cobertura para filtros.

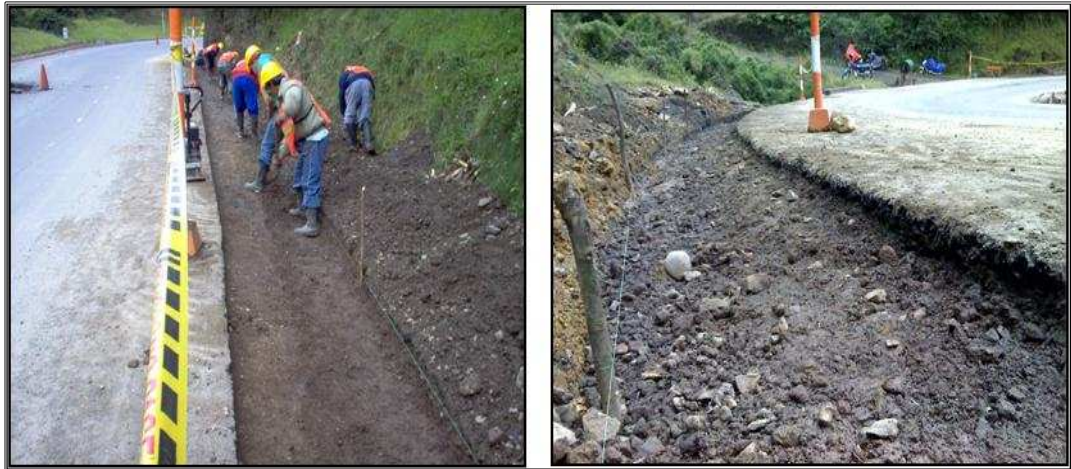
Abscisa PR18+000 a PR18+329

**Fotografía 11.** Acondicionamiento de la superficie para construcción de cunetas.

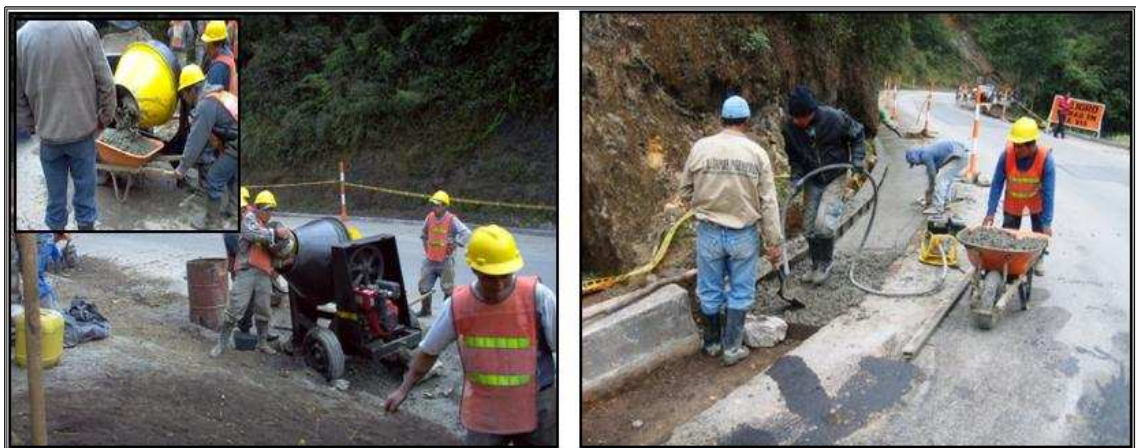
Abscisa PR18+000 a PR18+329

- **Colocación de formaleta:** actividad que consistió en la elaboración y montaje de formaleta teniendo en cuenta los diseños y secciones de las cunetas a construir, como también las pendientes y cotas. Para esta actividad se contó con 80 ml de formaleta metálica.
- **Elaboración y colocación del concreto:** Para la elaboración del concreto el contratista dispuso en obra de una mezcladora, la dosificación implementada por el contratista para la elaboración del concreto fue: 1:2.5:2.5. (Ver fotografía 12).

**Fotografía 12.** Fundición de cunetas en concreto clase F.

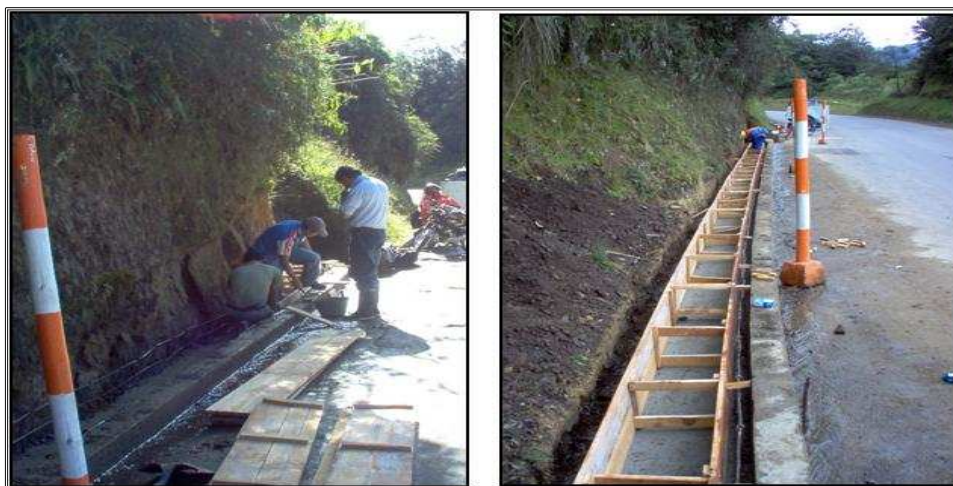
Abscisa PR17+769.10 a PR17+820.

**Fotografía 13.** Elaboración y montaje de formaleta para construcción de canal.

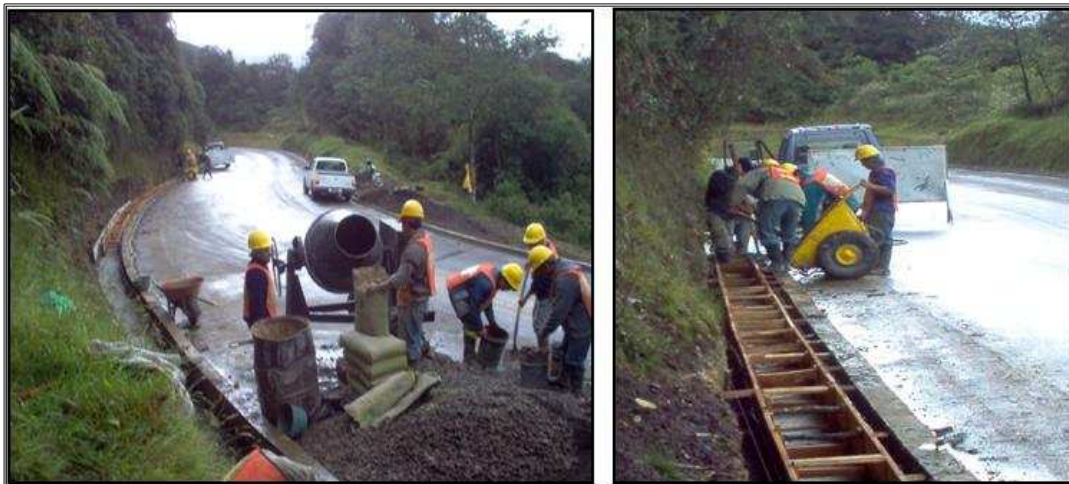
Abscisa PR17+769.10 a PR17+820.

- **Elaboración y colocación del concreto:** Para la elaboración del concreto el contratista dispuso en obra de una mezcladora mecánica, la dosificación implementada por el contratista para la elaboración de concreto clase D (3000 psi) fue: 1:2:2. que posteriormente debido a las altas resistencias a la compresión obtenidas en laboratorio se consideró el manejo de una nueva dosificación 1:3:2.5.

**Fotografía 14.** Fundición de canal en concreto clase D.

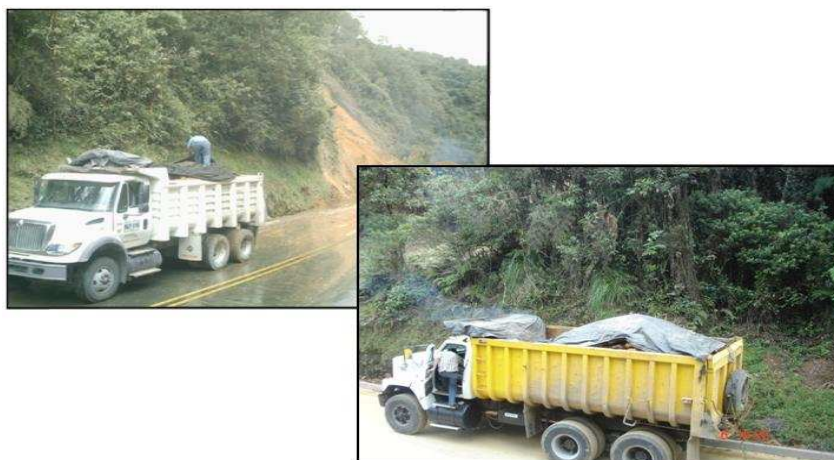
PR18+980 (lado izquierdo).

**Fotografía 15.** Carpado de volquetas

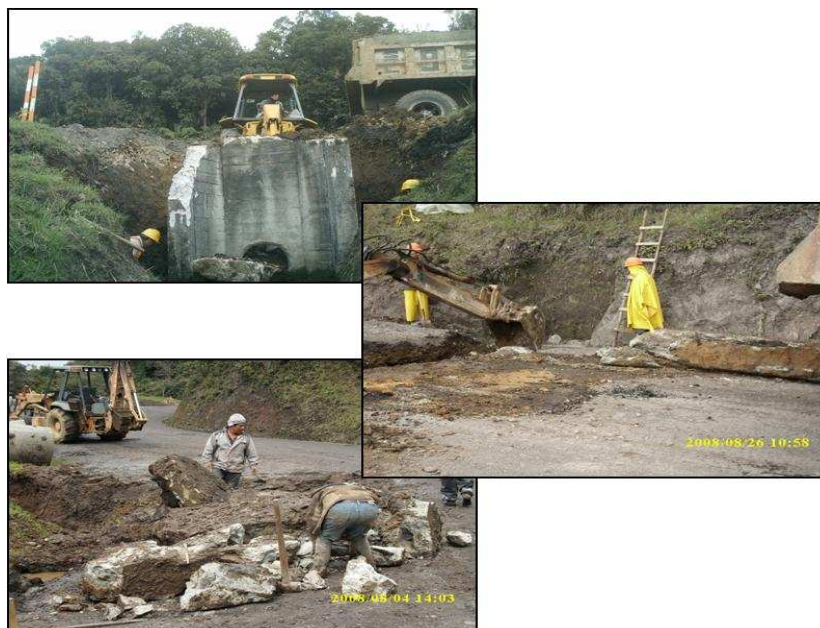
Abscisa K13+573

- **Demolición de alcantarillas.** Se realiza la demolición de alcantarillas, las cuales presentan graves daños tanto en encofe, descofe y en la tubería instalada de 24".(Ver cuadro 28).

**Fotografía 16.** Demolición cabezote de alcantarilla.

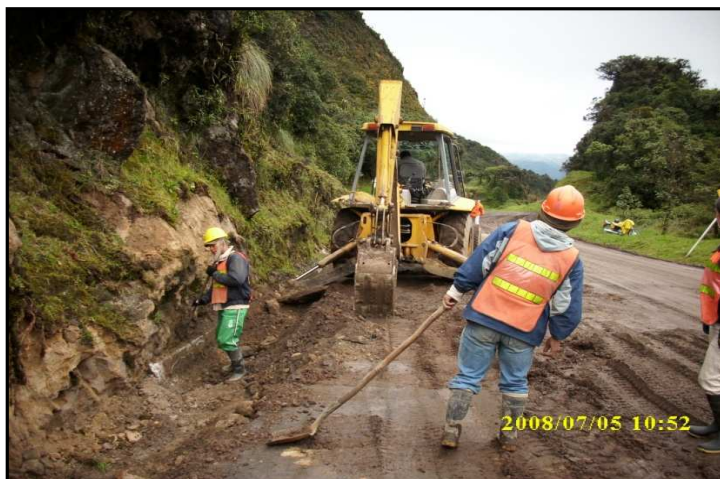
Abscisa K15+669.50 - K15+826.00

- **Demolición de cunetas y bordillos.** Se realiza la demolición de cunetas cuyas losas presentan alto deterioro, reflejado en agrietamientos y desintegración ocasionando deficiencias al interceptar y conducir el agua hacia los lugares para su disposición final. (Ver cuadro 29).

**Fotografía 17.** Demolición de cunetas y bordillos.

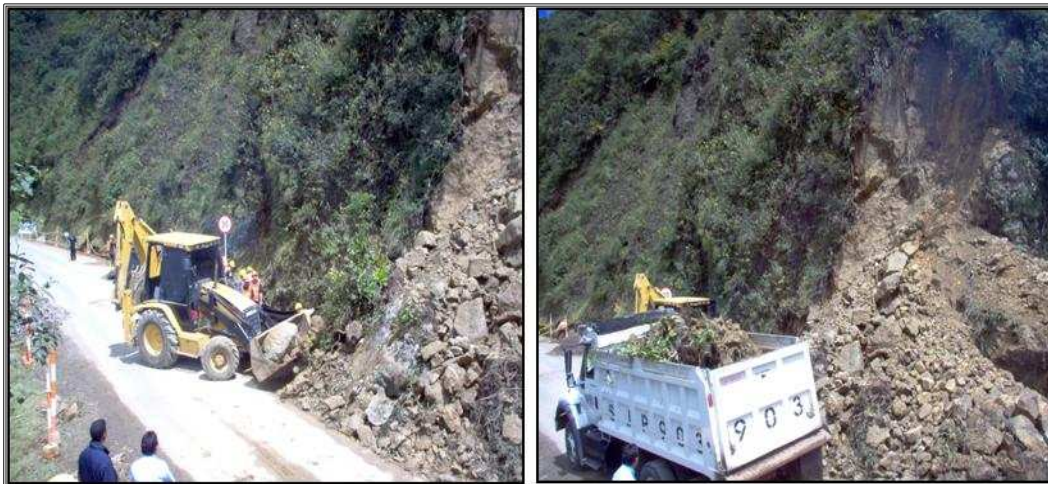
Abscisa K17+740 (lado izquierdo).

**Fotografía 18.** Desalojo de derrumbe.

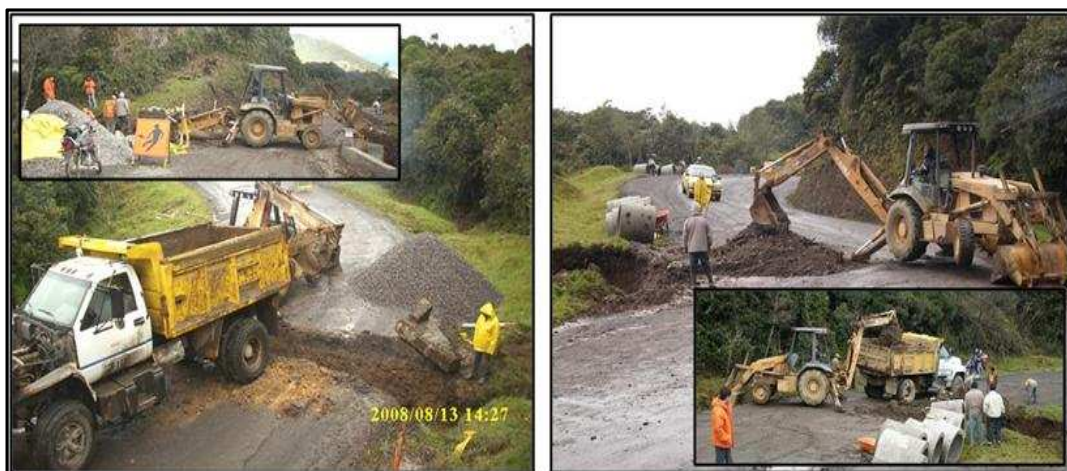
Abscisa K13+573 y K13+501

**Fotografía 19.** Excavaciones varias sin clasificar para construcción de alcantarilla.

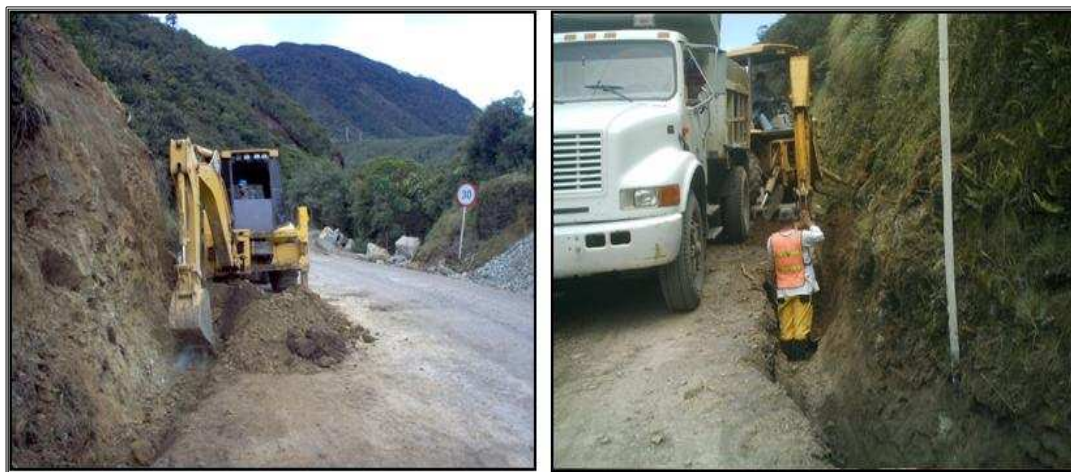
Abscisas K13+970 a K14+910 y K16+060 a K16+235.

**Fotografía 20.** Excavaciones varias sin clasificar para construcción de subdren.

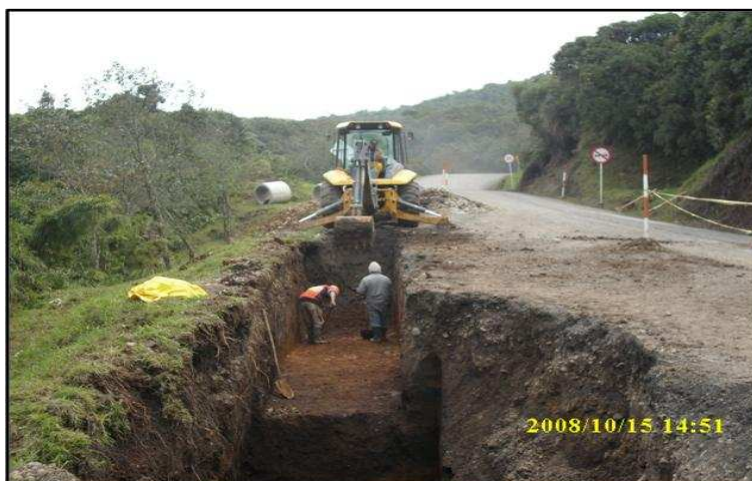
Abscisa K13+970 a K14+910 y K16+060 a K16+235.

**Fotografía 21.** Excavación para construcción de muro de contención.

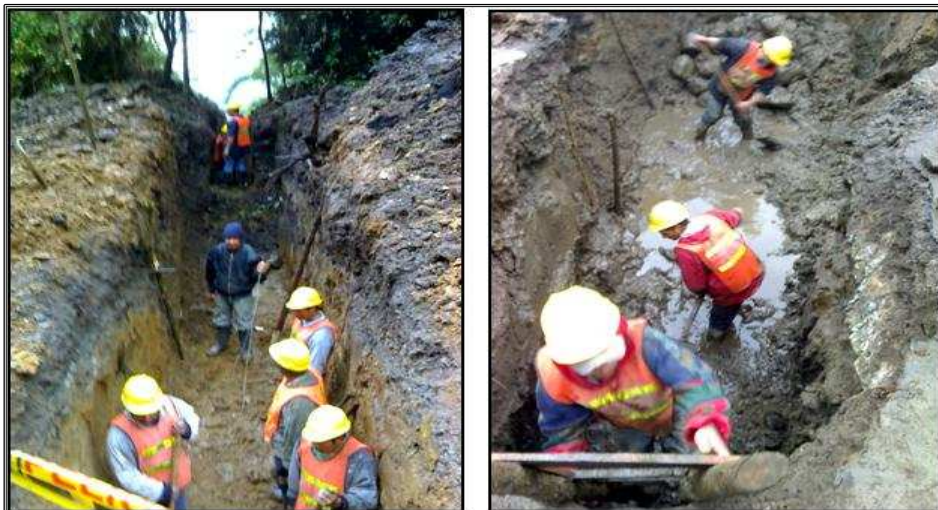
Abscisa K17+220 a K1+796.

**Fotografía 22.** Excavaciones a mano para construcción alcantarillas.

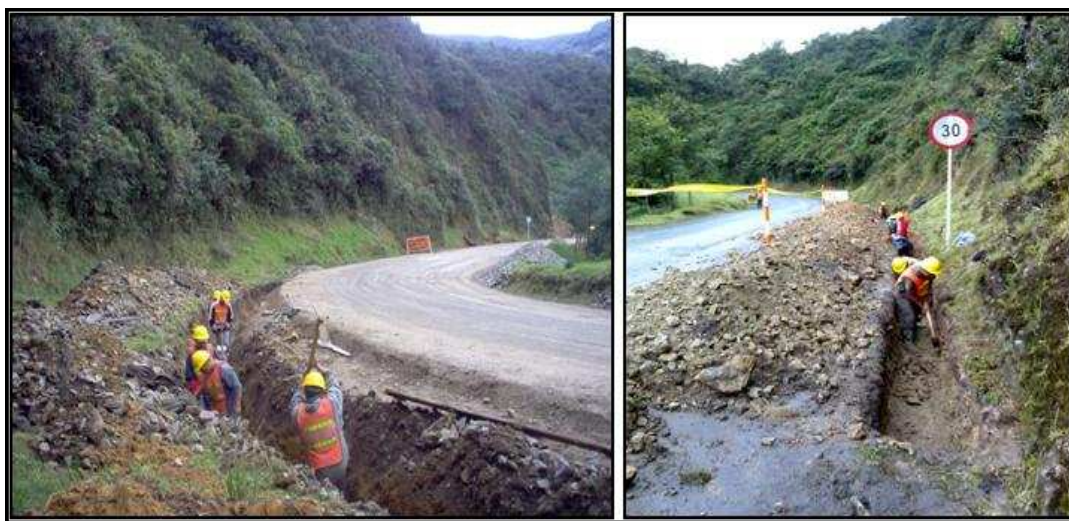
Abscisa K17+594 a K17+750.

**Fotografía 23.** Excavaciones a mano para construcción de subdren.

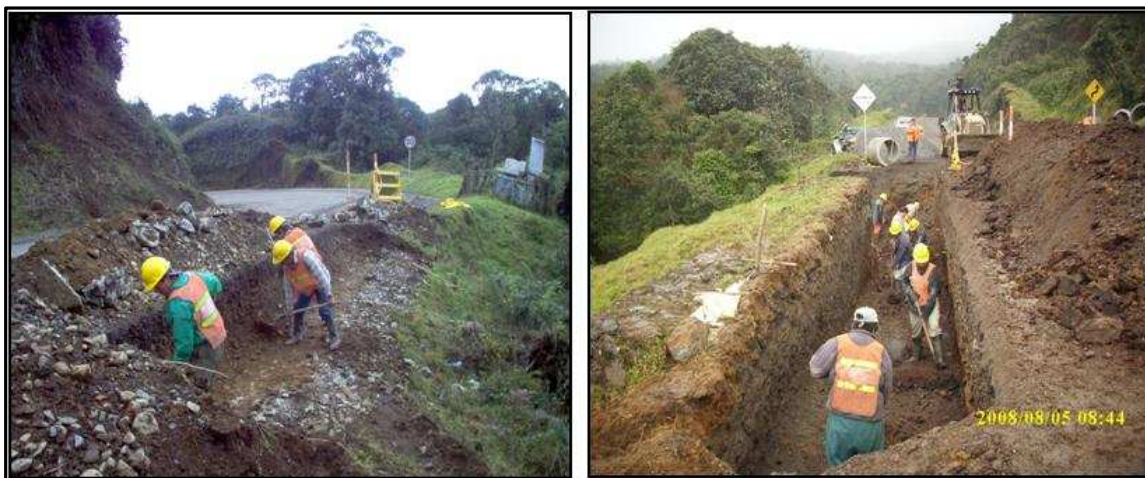
Abscisas: K16+307 a K16+318 y K14+736 a K14+784.7

**Fotografía 24.** Excavaciones a mano para construcción de muros de contención.

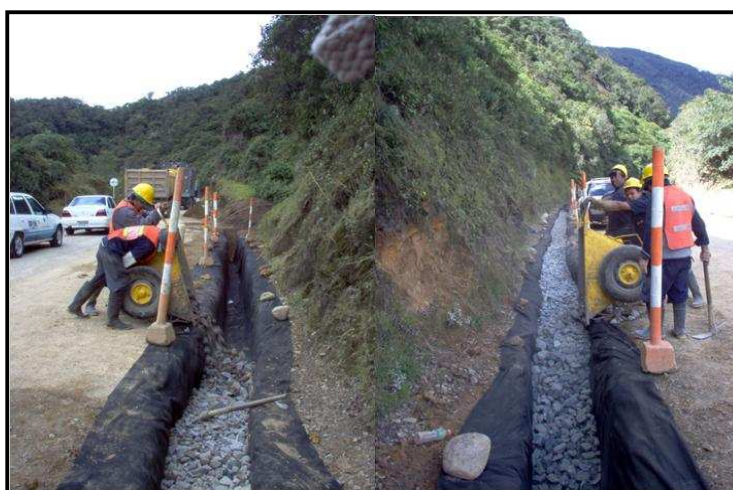
Abscisa K17+555 a K17+750

- **Colocación del material granular filtrante:** el material granular filtrante se coloca dentro de la zanja en capas con un espesor de 0.30 a 0.40 m, teniendo cuidado de no causar daños al geotextil ni a las paredes de la excavación. Para esto se garantizó una altura de caída del material menor a 1.0 metro. (ver fotografía 25).

**Fotografía 25.** Colocación de material granular filtrante.

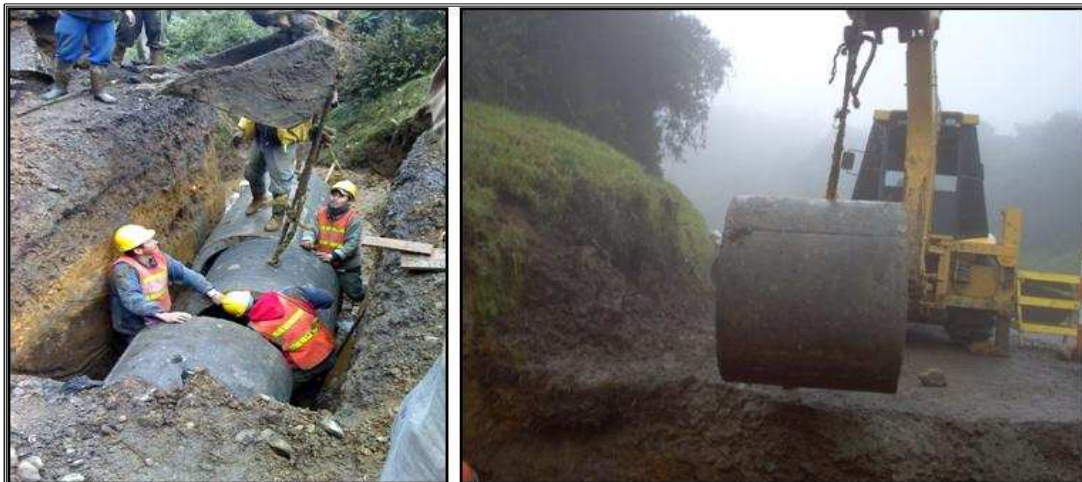
Abscisa K16+796

**Fotografía 26.** Instalación de tubería de alcantarilla.

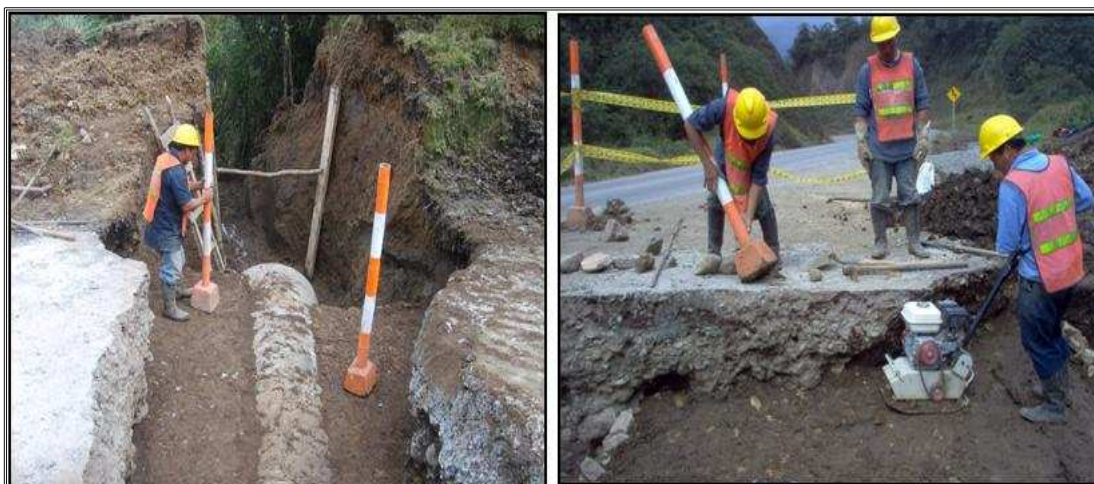
Abscisa K16+796

**Fotografía 27.** Compactación de material de relleno sobre tubería.

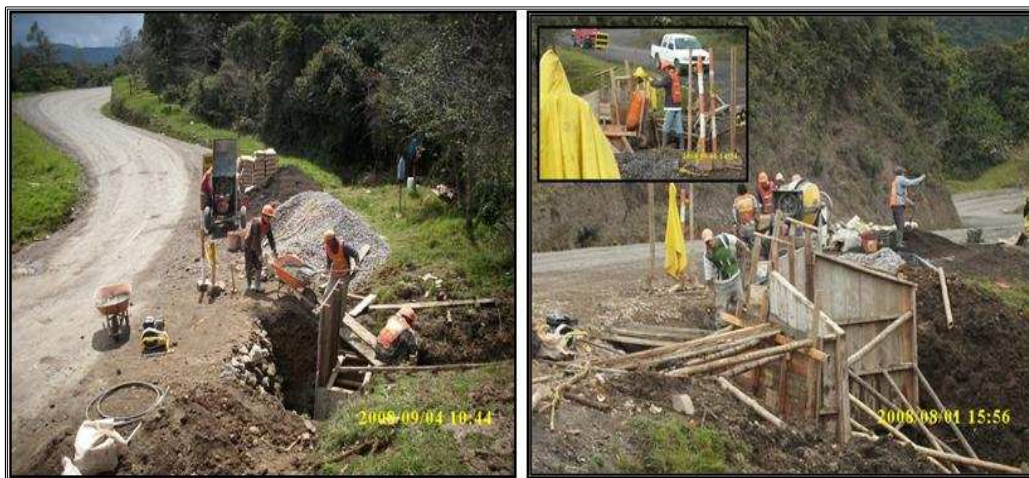
Abscisas: K13+501 y K13+571

**Fotografía 28.** Fundición de cabezotes de alcantarillas.

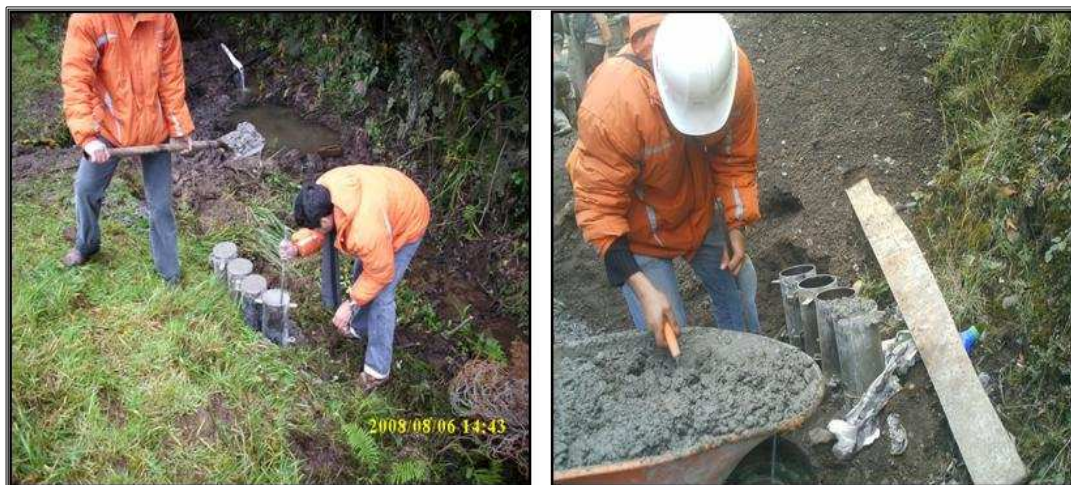
Abscisa K16+796

**Fotografía 29.** Elaboración de cilindros para ensayos.

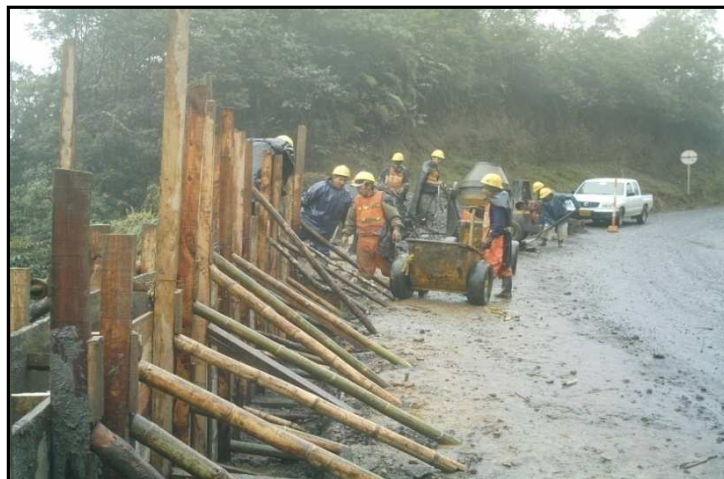
Abscisa K17+487 a K17+497

**Fotografía 30.** Fundición elevación muro de contención.

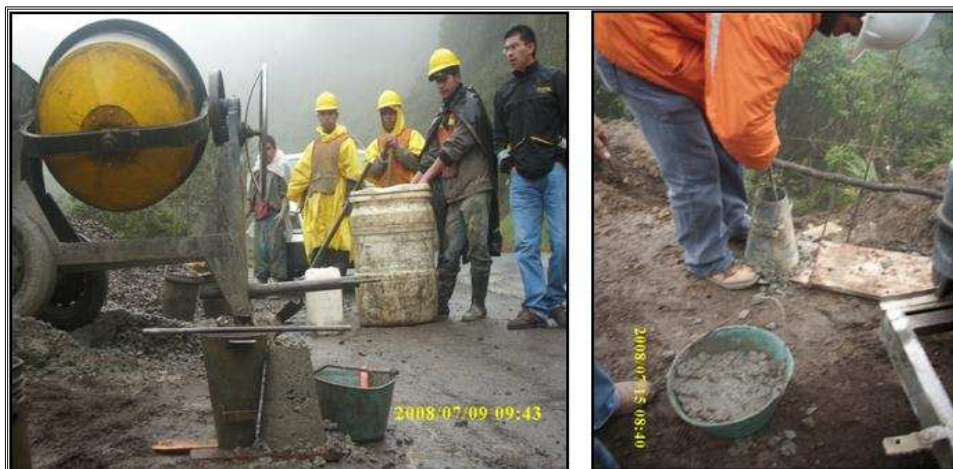
Abscisas: K16+818.60 a K16+822.60 y K16+307 a K16+318

**Fotografía 31.** Toma de ensayo de asentamiento en fundición de muros.

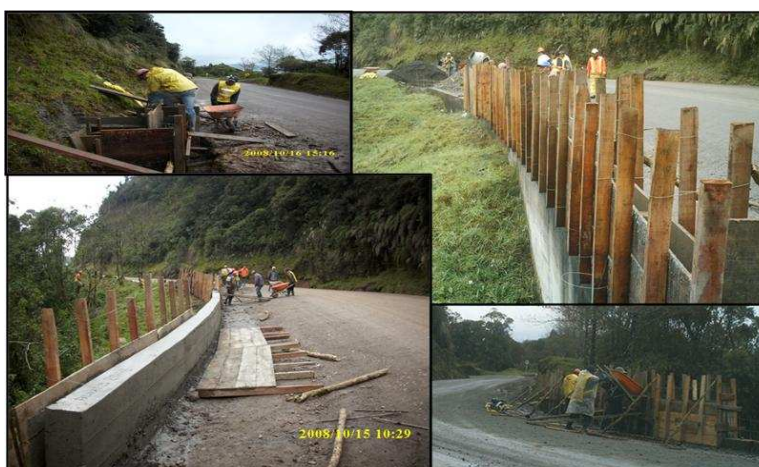
Abscisas K16+208 Y K16+236

**Fotografía 32.** Fundición de realce de muro y alcantarilla existente.

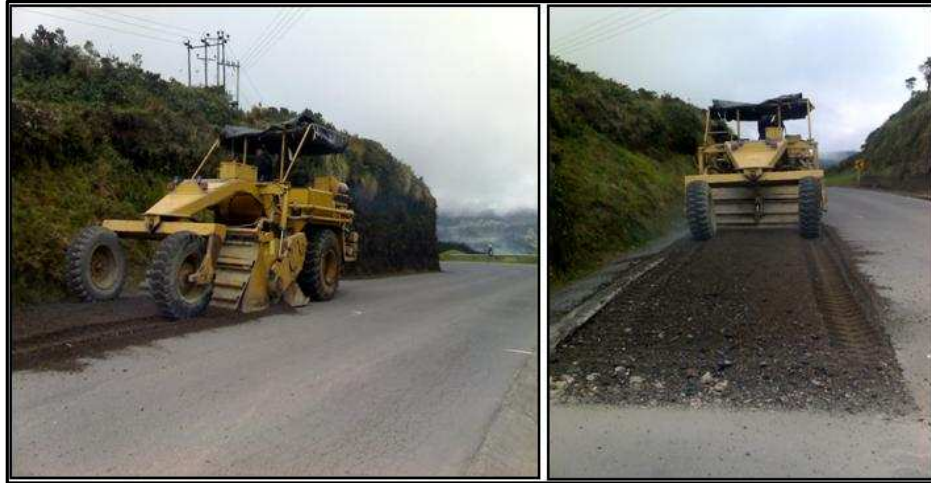
Abscisa K15+450.

**Fotografía 33.** Inicio actividades de reciclado.

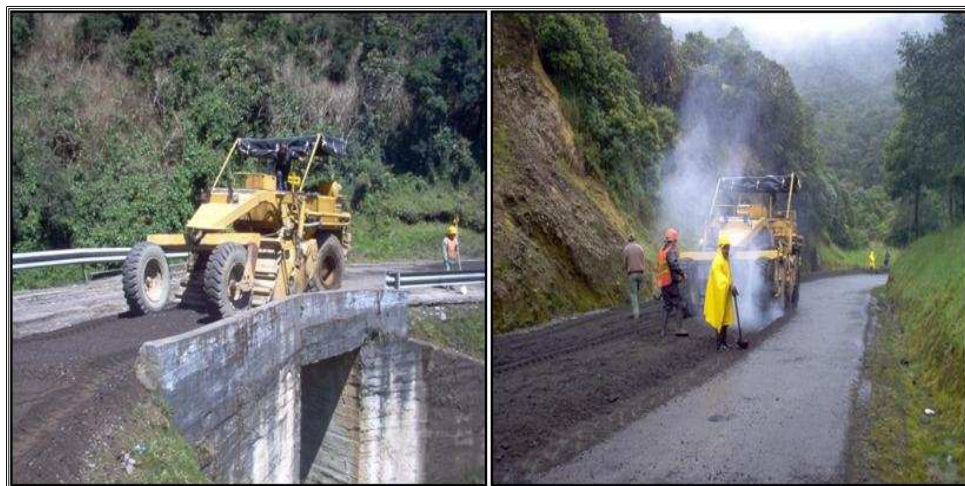
Abscisa K14+920 y K13+180.

**Fotografía 34.** Actividades de reciclado.

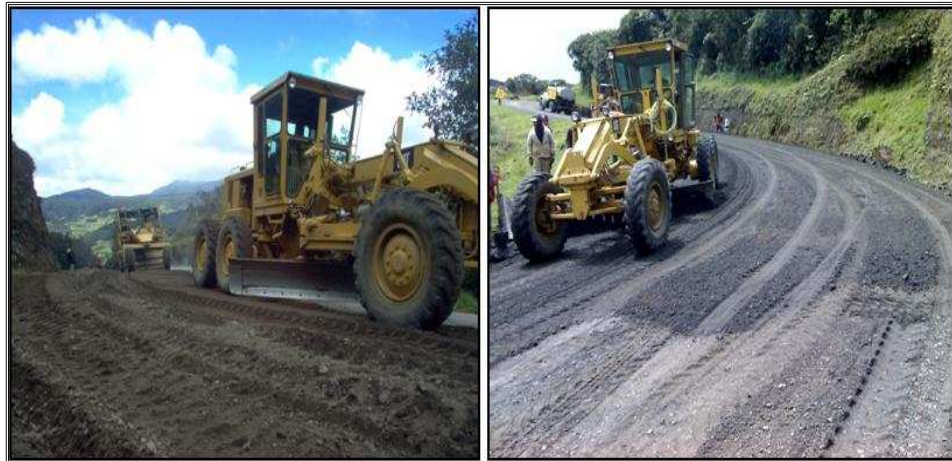
Abscisa K14+910 y K13+800.

**Fotografía 35.** Extensión subbase reciclada.

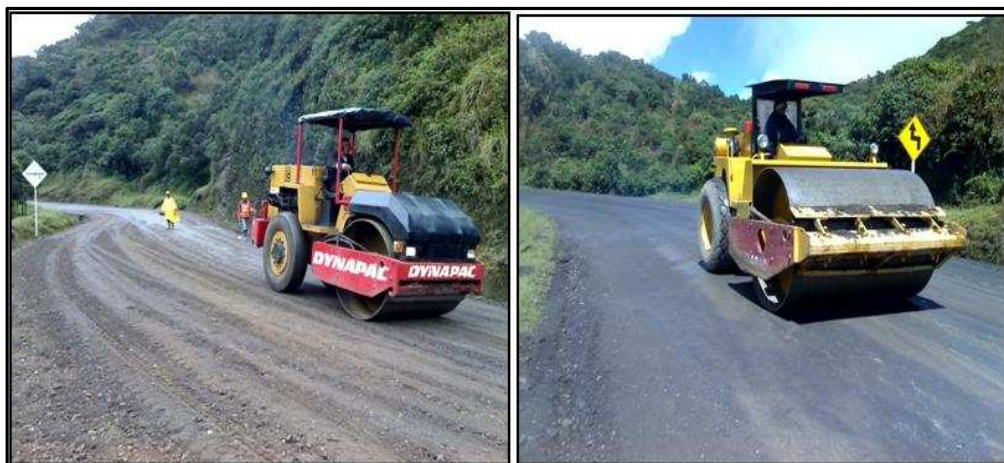
Abscisa K16+000 y K13+250.

**Fotografía 36.** Compactación subbase reciclada.

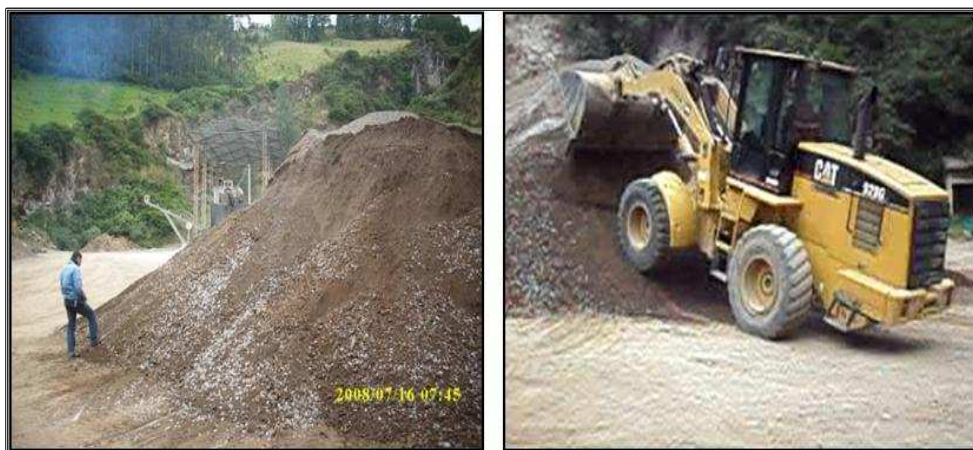
**Fotografía 37.** Elaboración de base granular en la cantera La Victoria.

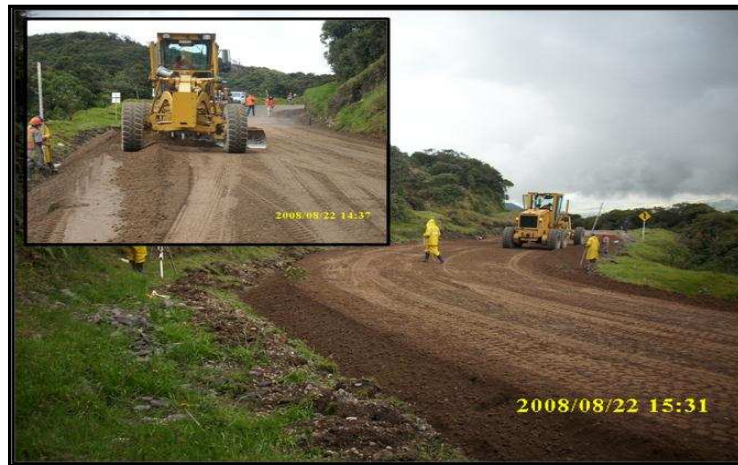
Abscisa K15+230 a K15+260

**Fotografía 38.** Extensión y Conformación del material de base granular.

Se continuó con la actividad de base granular, a pesar de no presentar caracterización del material, se realiza el suministro, conformación y compactación de este material entre el K15+450-K16+670 con deficiencias en la calidad entre K15+450 – K16+450, esta actividad se ejecutó parcialmente encontrando solo 590 metros lineales cereados pero sin cumplimiento en densificación.

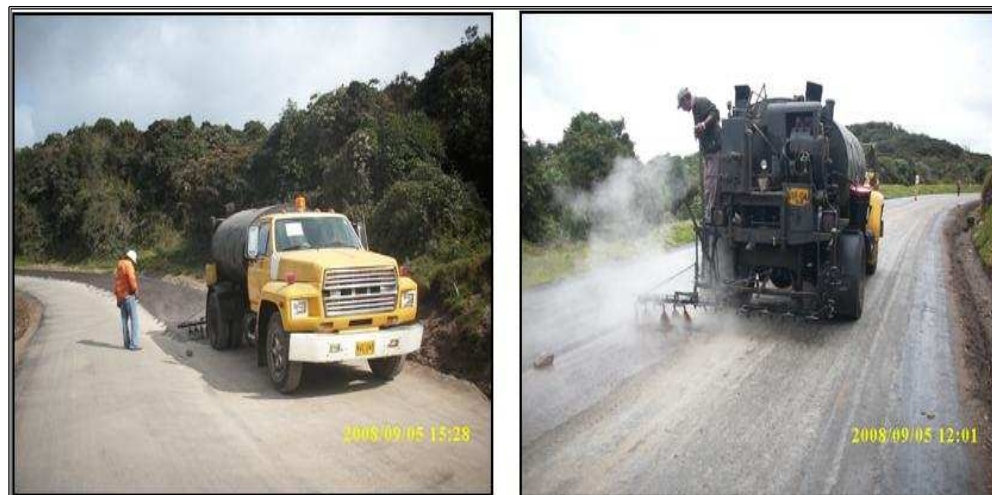
Abscisa K15+241 a K15+450.

**Fotografía 39.** Imprimación.

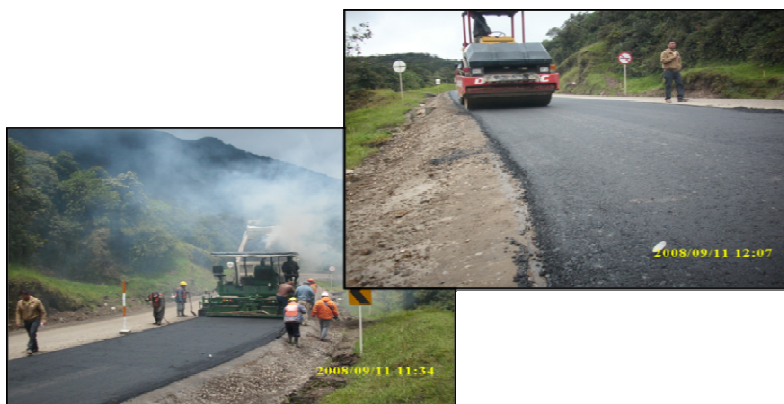
Abscisa K15+241 a K15+450.

**Fotografía 40.** Extensión de mezcla asfáltica

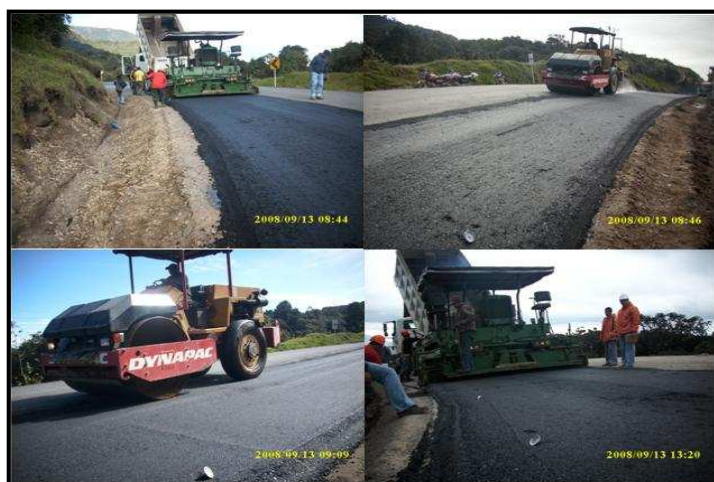
Abscisa K15+241 a K15+450.

**Fotografía 41.** Compactación de mezcla asfáltica.

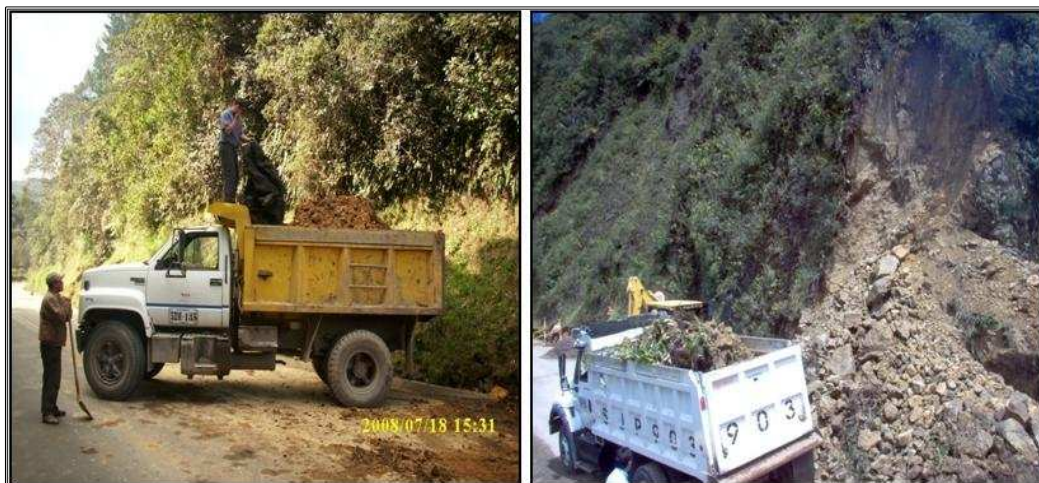
Abscisa K16+060 y K17+750 (lado izquierdo).

**Fotografía 42.** Transporte de materiales provenientes de derrumbes.
