IDENTIFICACION Y CARACTERIZACION DE LAS AREAS PROPENSAS A  
INUNDACIÓN DE CARACTERISTICAS SIMILARES A LAS SUCEDIDAS EN  
MAYO DEL AÑO 2000 EN LA COMUNA CINCO DE LA CIUDAD DE  
SAN JUAN DE PASTO: CASO BARRIO EL PILAR

FABIAN ANDRES PALACIOS ALZATE

UNIVERSIDAD DE NARIÑO  
FACULTAD DE CIENCIAS HUMANAS  
PROGRAMA DE GEOGRAFIA  
SAN JUAN DE PASTO  
2008

Monografía para optar al título de Geógrafo con Énfasis en Planificación Regional

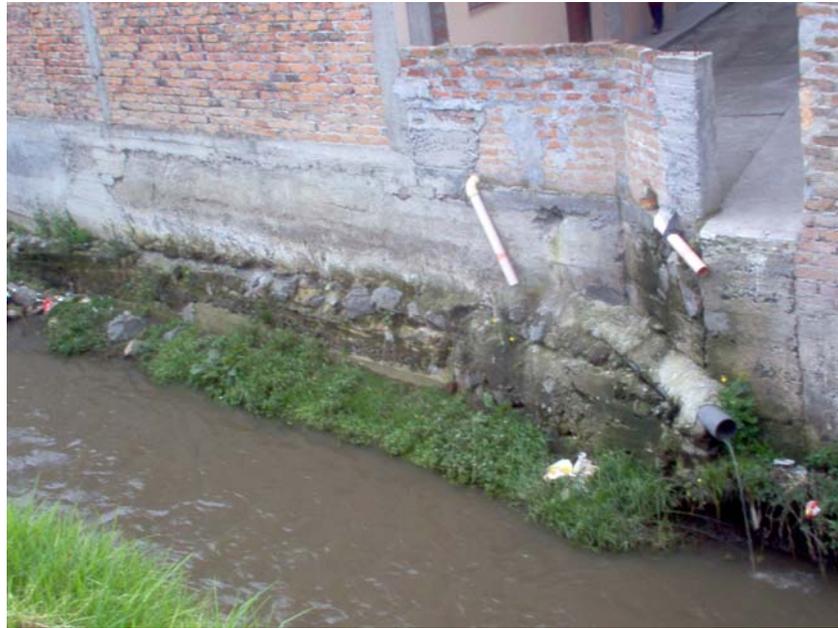
**Fotografía N° 1**  
**Colectores de descarga de flujo pluvial**

Después de lluvias torrenciales, la lámina de agua de la quebrada aumenta su nivel, alcanzando a su vez el nivel de los colectores que descargan el flujo pluvial, generando que el flujo acuoso de la quebrada ingrese por dichos colectores inundando de esta forma el interior de las casas o contribuyendo a aumentar el nivel de la lámina de agua sobre las calles a través de los distintos sumideros. Ver fotografía N° 1.

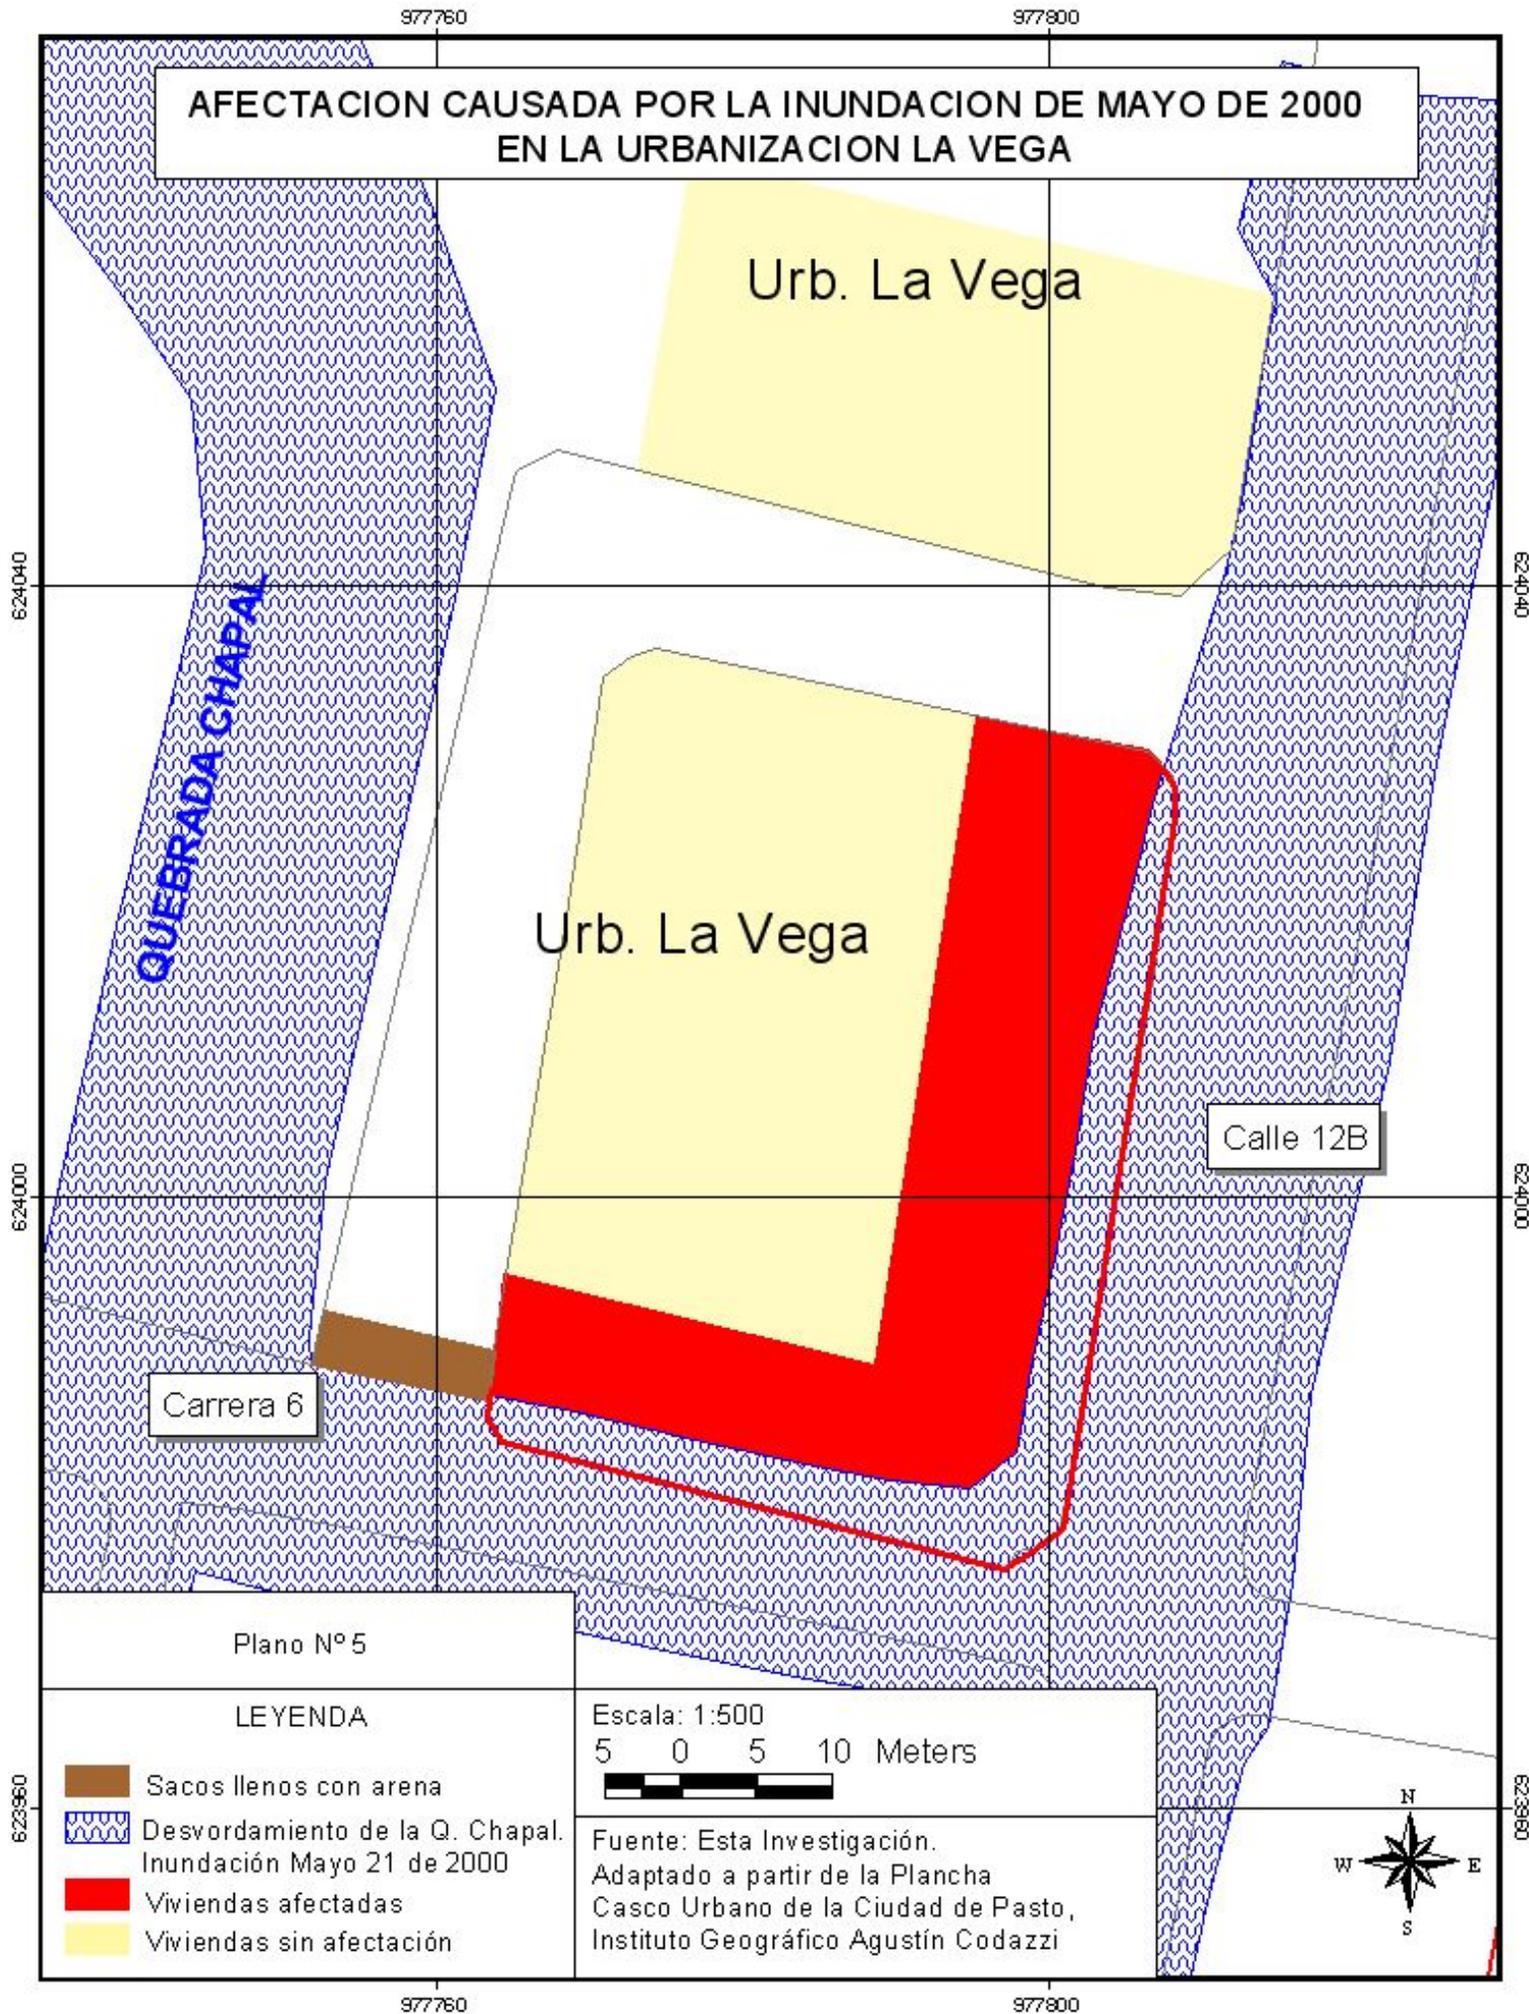
**AFECTACION CAUSADA POR LA INUNDACION DE MAYO DE 2000  
EN LA URBANIZACION LA VEGA**

En esta urbanización se presentó al igual que en el barrio El Pilar ingreso de agua por las distintas conexiones sanitarias, pero en ningún momento hubo ruptura de tuberías internas, debido a que la urbanización La Vega cuenta con un sistema de alcantarillado separado, en el cual existe separación de aguas residuales y pluviales, lo que permite evidenciar que un adecuado sistema de alcantarillado minimiza en gran parte los efectos causados por fenómenos de inundación en el área objeto de investigación, puesto que esta urbanización cuenta con las mismas características topográficas que el barrio El Pilar.

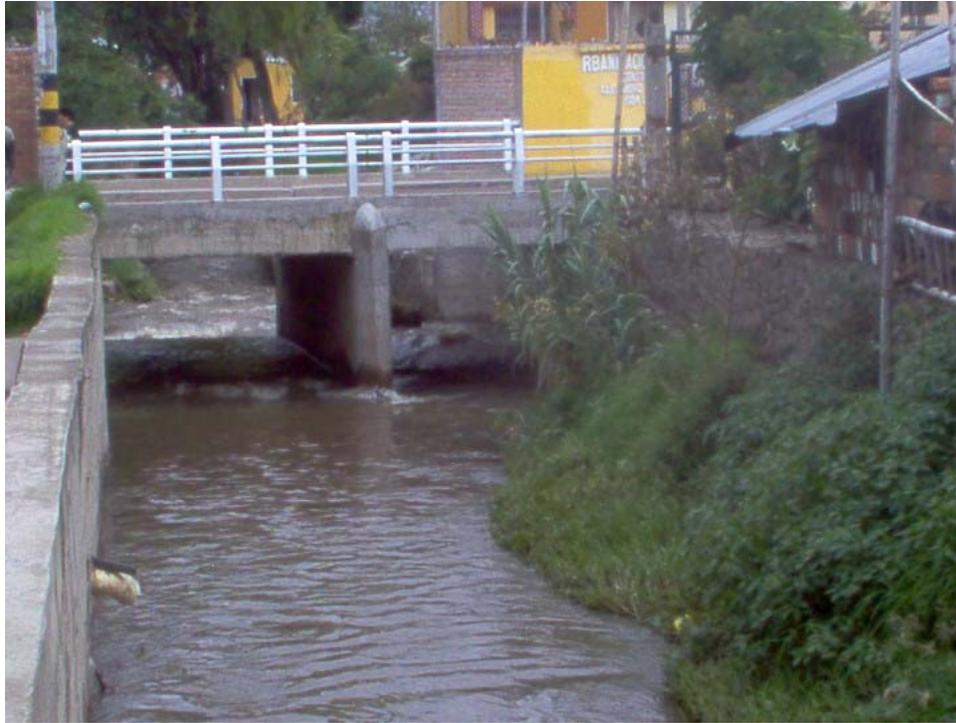
## Fotografía N° 2

### Puente sobre la carrera 6ª

En lo que respecta a infraestructura de tipo vial los estragos causados por la inundación de 2000 se vieron reflejados únicamente en el deterioro de los puentes ubicados sobre la carrera 4 y la carrera 6 entre calles 12 y 12B, este último puente se caracterizaba por ser demasiado angosto y antiguo, motivo por el cual debido a la inundación sucedida hace ocho años esta construcción se vio seriamente afectada en su parte estructural, y posteriormente fue remplazado en su totalidad por un nuevo puente, el cual, actualmente, tiene el mismo ancho de la calle pero a diferencia del anterior es más alto, lo que permite el libre paso del caudal de la quebrada, a primera vista es mucho más resistente estructuralmente.

El municipio a través de la secretaria de medio ambiente tomó medidas para evitar la socavación de la quebrada por causa de inundaciones en sitios estratégicos de la misma, para ello se construyeron muros de contención capaces de soportar la fuerza del caudal de agua ante una inundación como la sucedida en 2000; el tipo de obras realizadas en el sector se describen a continuación:

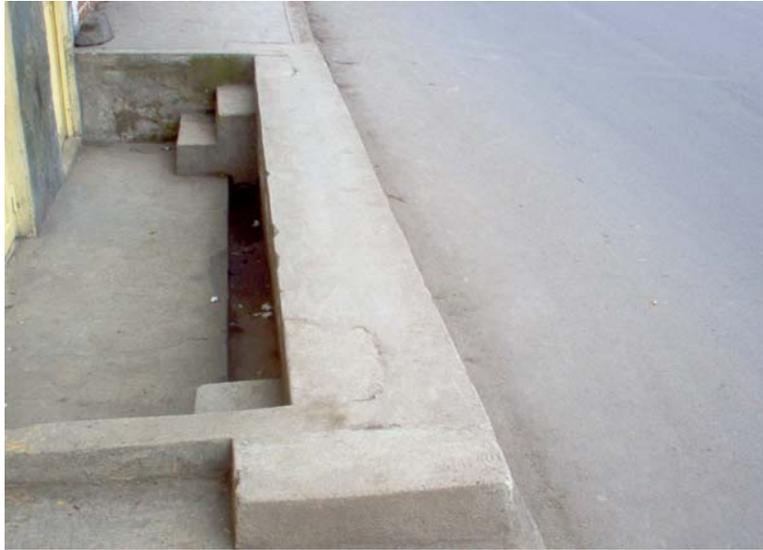
### Fotografía N° 3

**Desnivel de las viviendas con relación a la carrera 4ª**

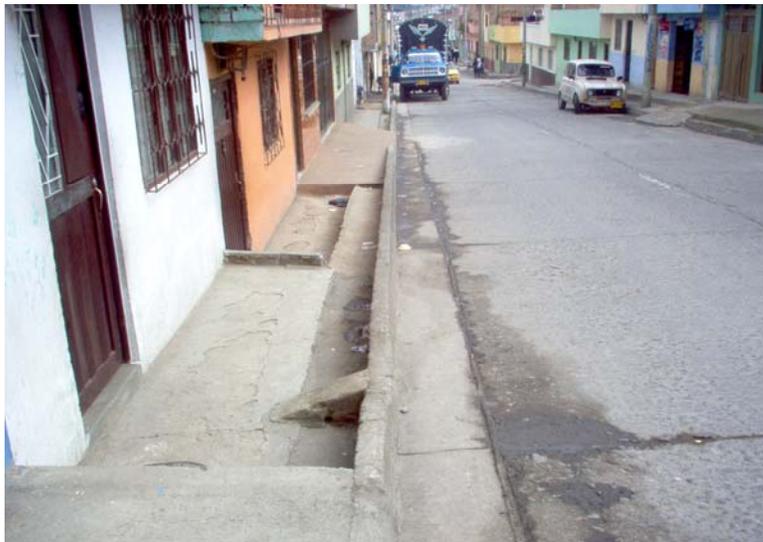
### Fotografía N° 4

**Desnivel de las viviendas con relación a la calle 12B**

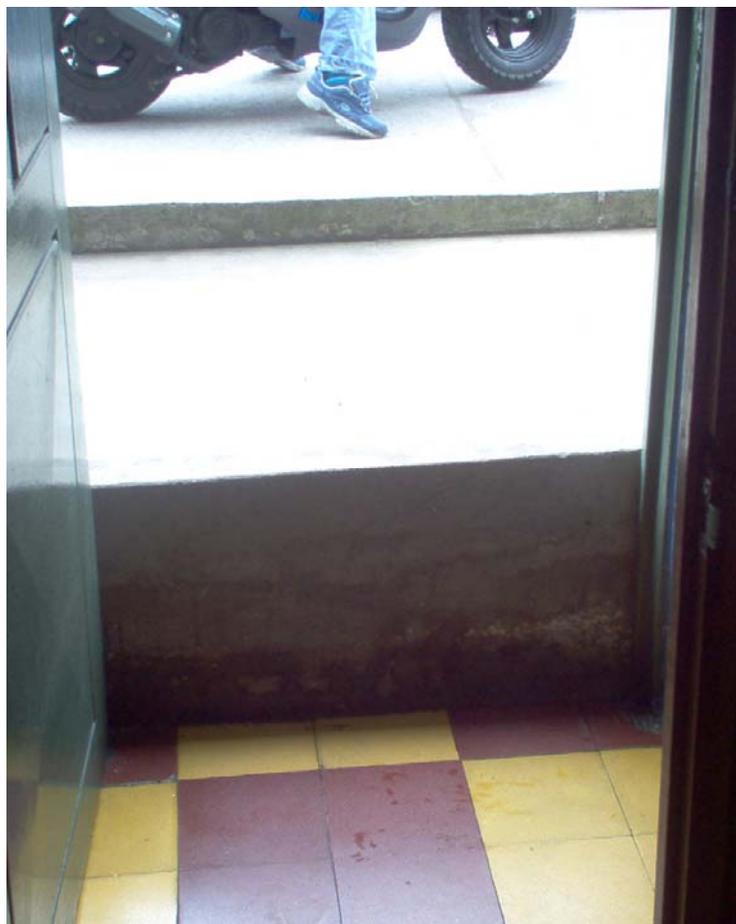
## Fotografía N° 5

### Desnivel de las viviendas con relación la calle 12 B

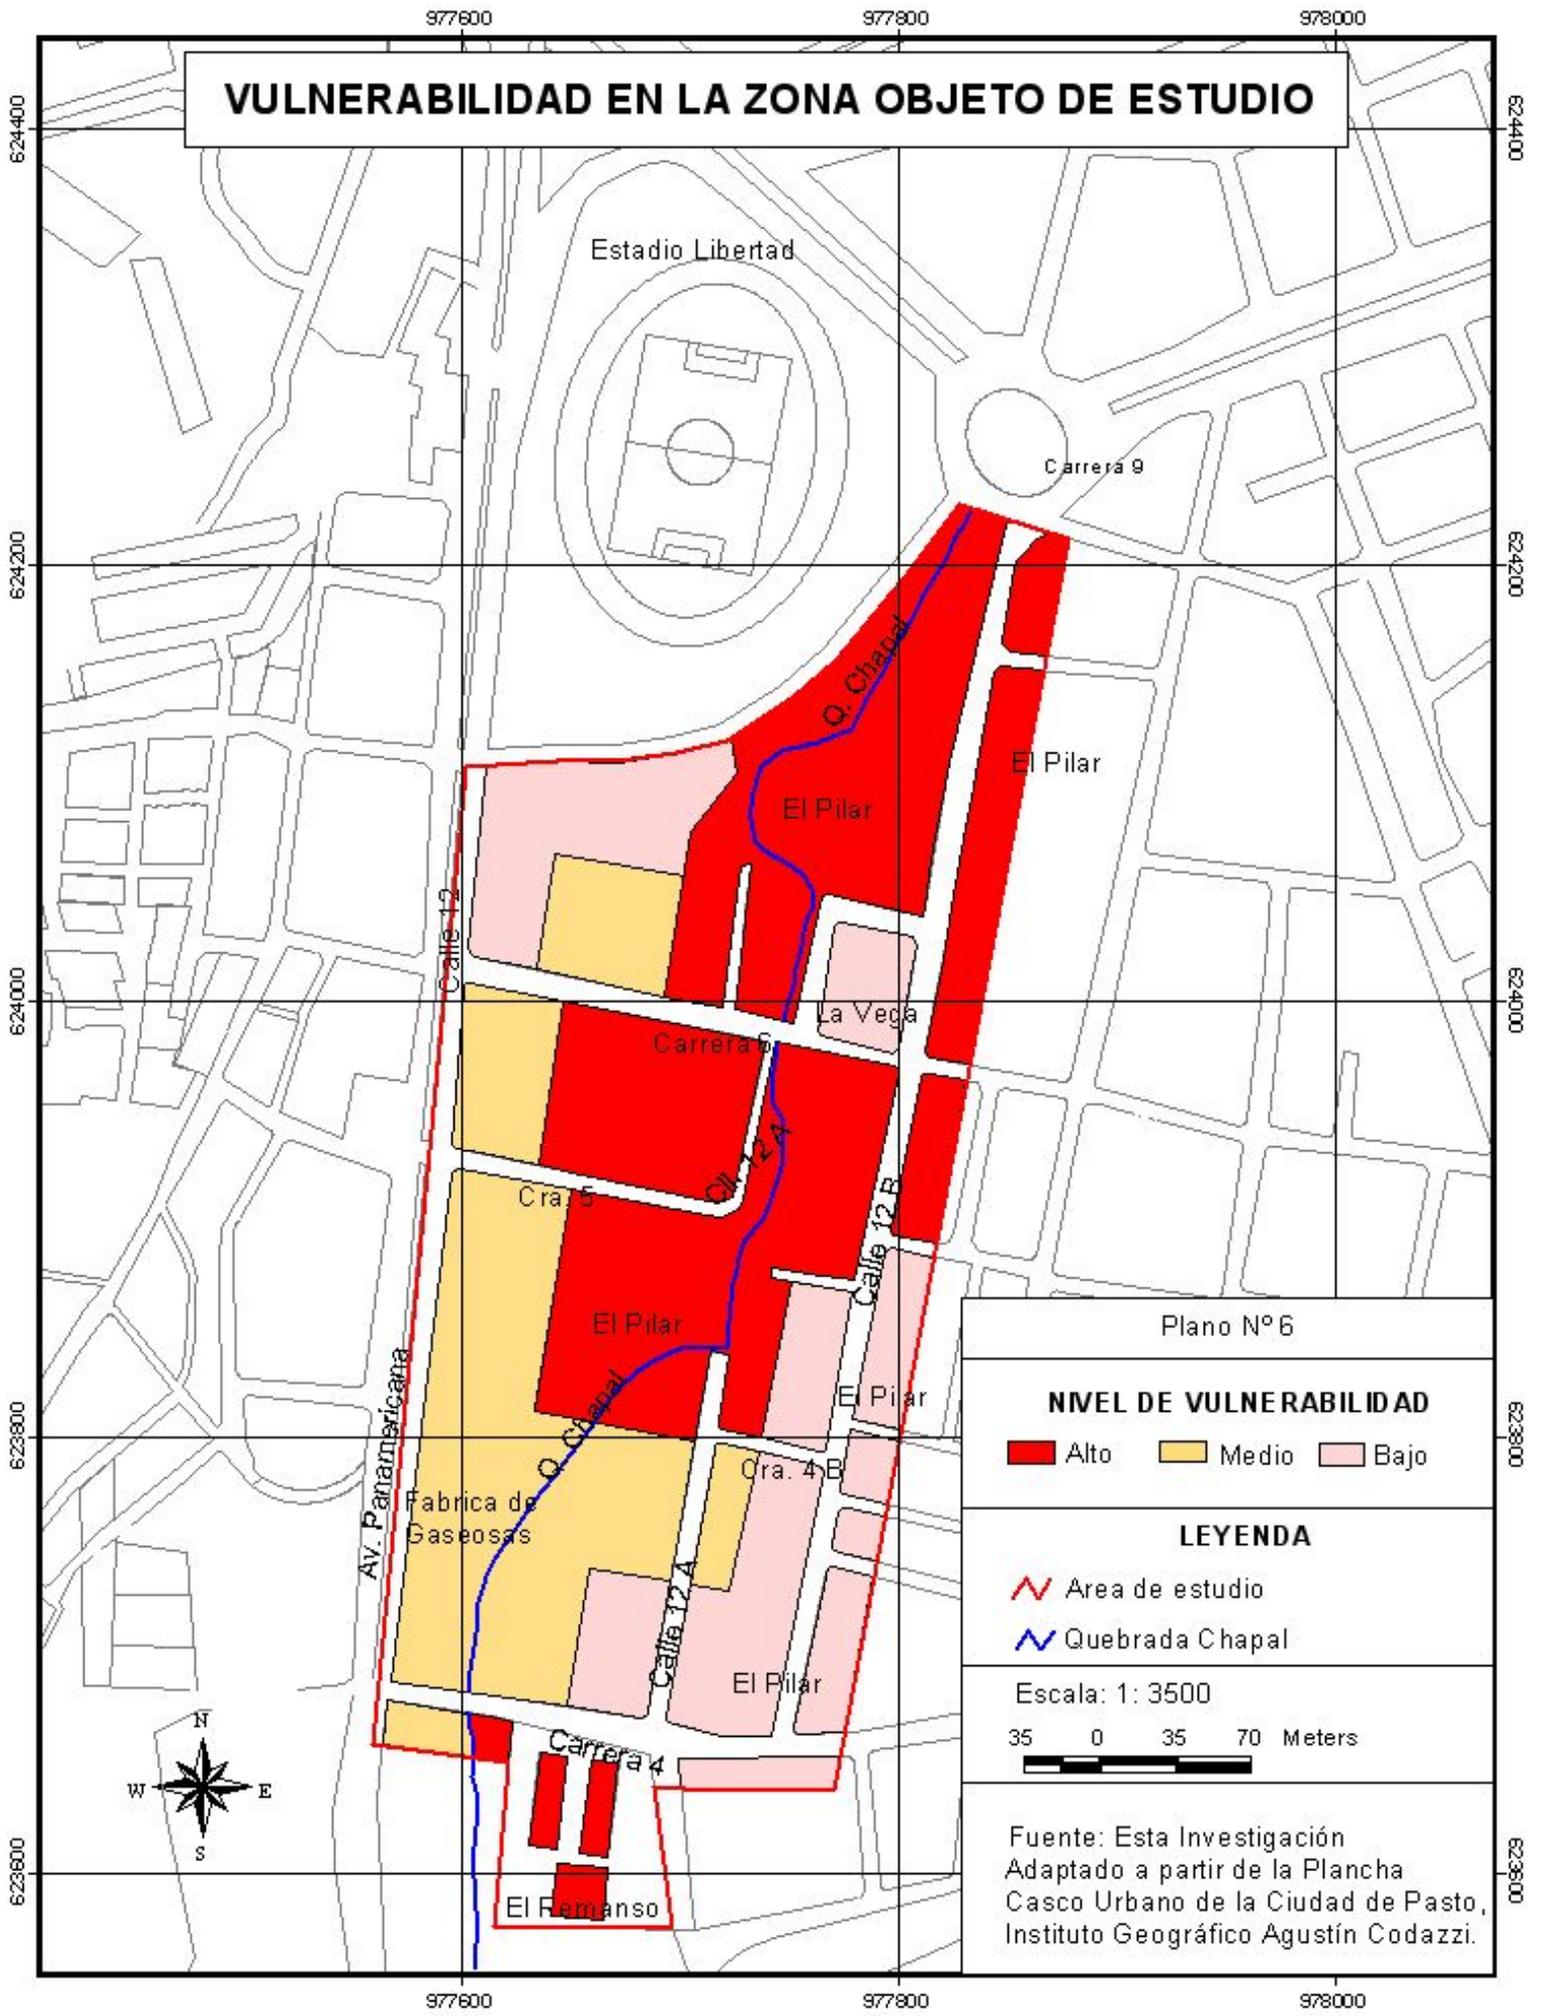
Plano N° 6

Teniendo en cuenta el fenómeno de inundación acontecido en mayo de 2000, puede afirmarse que en la zona objeto de investigación se presenta en gran parte una vulnerabilidad de tipo alto en las calles 12 y 12B entre carreras 4B y 9ª, es aquí en donde por causa de la inundación acontecida en mayo de 2000 se evidenció un mayor grado de afectación dentro de cada inmueble, en éstos predios se registró una lámina de agua por encima de los 80 cms, en muchas viviendas hubo rompimiento del sistema de alcantarillado interno, desplome de muros, daño total de pisos y, la afectación en pertenencias pasó de el deterioro al daño total de las mismas.

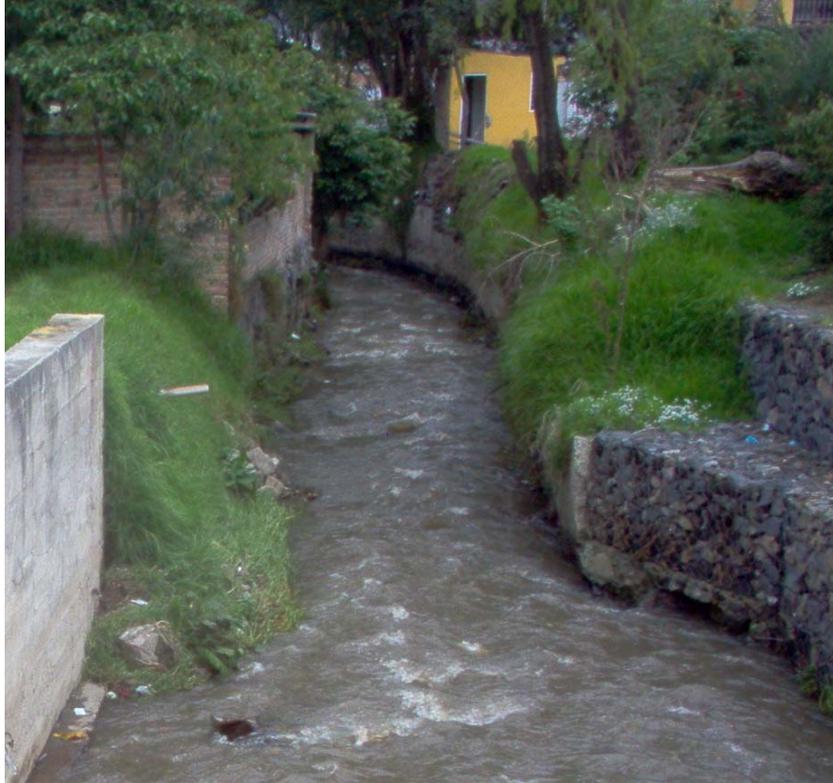
## Fotografía No. 6

### Parte posterior urbanización La Vega

Al fondo de la fotografía es posible observar la presencia del muro anteriormente mencionado, éste se encuentra exactamente en un punto donde la quebrada Chapal cambia su rumbo de una manera marcada, es preciso señalar que ésta construcción recibe el caudal de la quebrada de manera directa haciendo que este cambie de dirección.

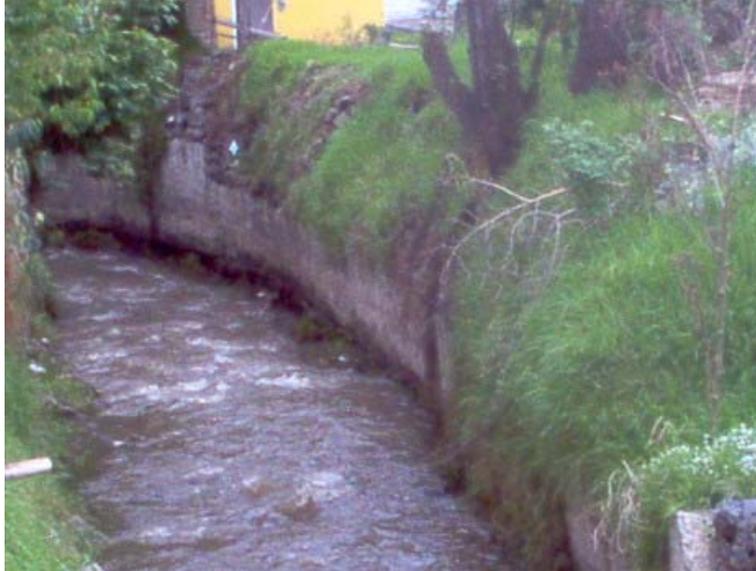
### Fotografía N° 7

En la siguientes imágenes (fotografías N° 7 y N° 8), es posible observar la situación del muro a mayor detalle, es claro que en su parte inferior el muro ha sido deteriorado por la corriente de la quebrada de manera severa, puesto que, se encuentra socavado; es evidente observar que el agua pasa en parte por debajo de éste aunque no es posible determinar el grado de socavación o de arrastre de material que realiza la quebrada en éste punto.

#### Deterioro del muro de contención parte posterior de la urbanización La Vega

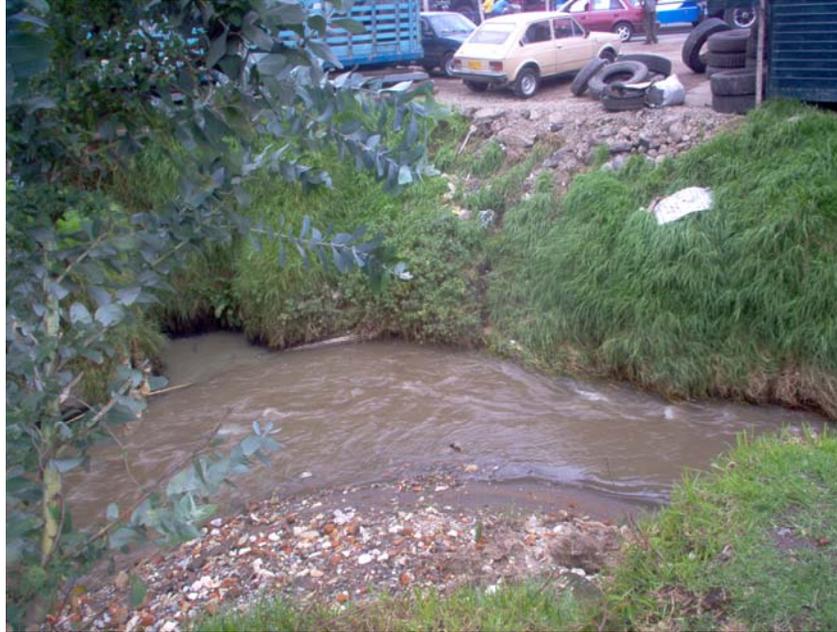
## Fotografía N° 9

### Falta de dragado

Debido a la cercanía que tienen las viviendas con la quebrada, en algunos casos se observa la manera cómo el agua va deteriorando dichas edificaciones, ya sea humedeciendo pisos y paredes, o como puede verse en la fotografía N° 9, deteriorando la construcción misma cuando se presentan fenómenos de inundación.

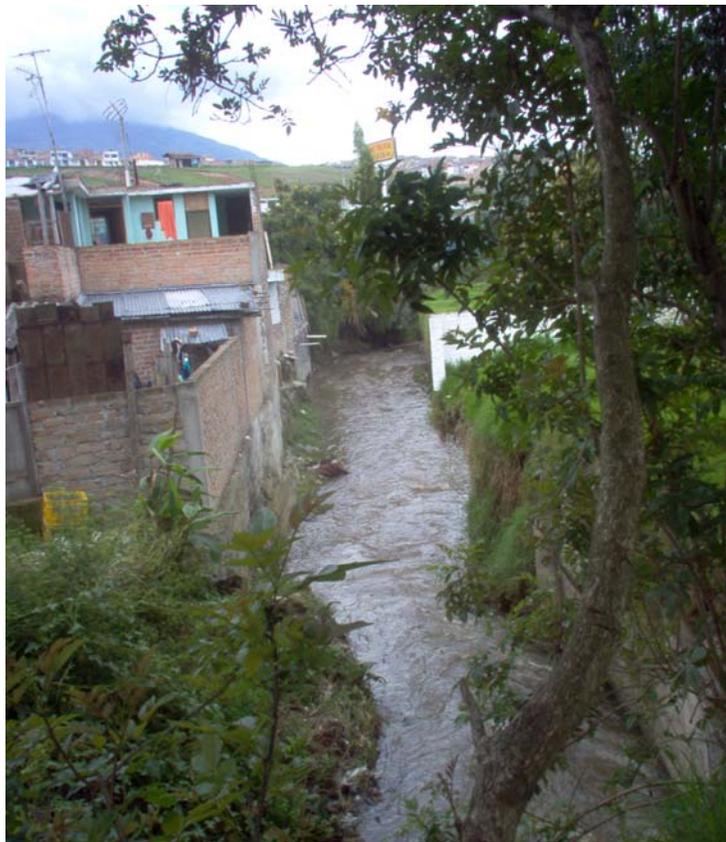
### **Fotografía N° 10**

#### **Construcciones a orillas de la quebrada Chapal**

En la fotografía N° 10 puede observarse que no existe espacio entre la quebrada y las construcciones que aquí aparecen, la fotografía corresponde a la parte posterior de la carrera sexta y fue tomada desde la urbanización La Vega.

Respetar los márgenes de la quebrada Chapal evitando la ampliación y construcción de viviendas a orillas de la misma, para evitar el deterioro de viviendas o en algunos casos el desplome de muros que son arrasados por acción directa de la corriente de la quebrada.

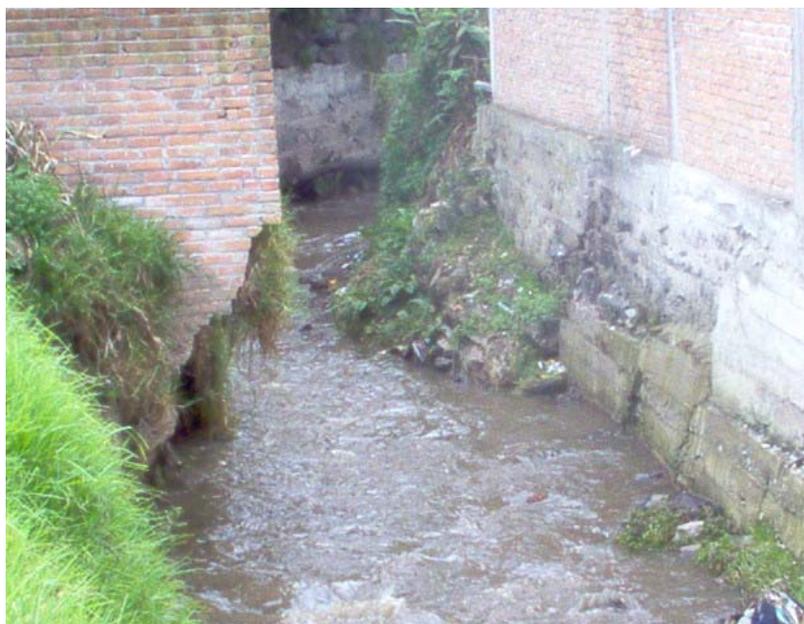
### **Fotografía N° 11**

#### **Deterioro de viviendas por acción directa de la quebrada Chapal**
