**MEJORAMIENTO Y MANTENIMIENTO INTEGRAL DE LA RUTA RUMICHACA –  
PASTO – MOJARRAS DEL CORREDOR VIAL DE OCCIDENTE TRAMO  
PASTO – MOJARRAS BAJO LA DIRECCION TECNICA DEL INSTITUTO  
NACIONAL DE VIAS (INVIAS)**

**UNIVERSIDAD DE NARIÑO  
FACULTAD DE INGENIERIA  
PROGRAMA INGENIERIA CIVIL  
SAN JUAN DE PASTO  
2006**

**Trabajo presentado como requisito parcial para optar el titulo de ingeniero  
civil**

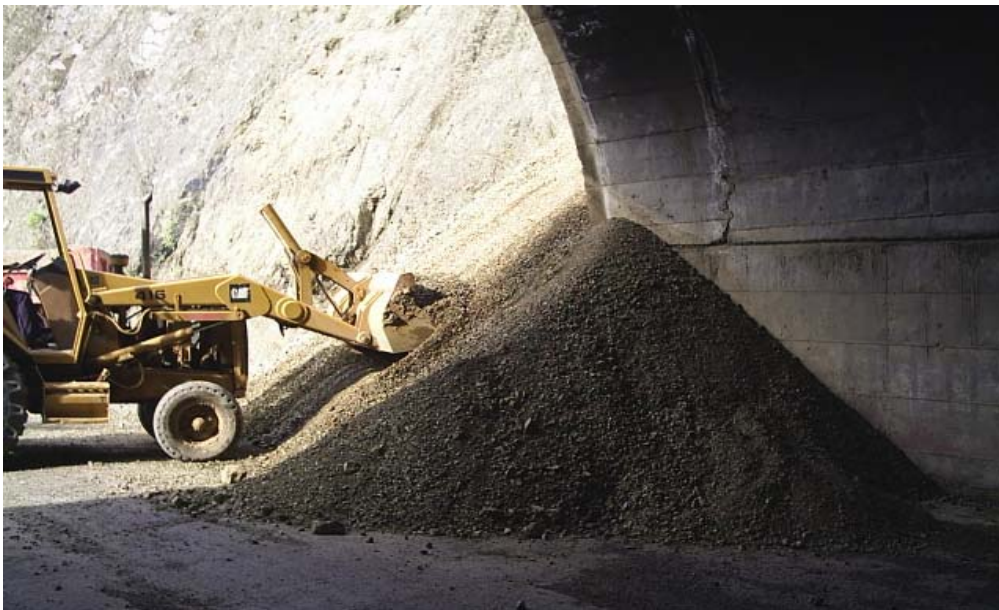
**Figura 2. Sitio crítico (Túnel la llana)**

Existen, otros sitios y áreas donde los procesos degradacionales conducen a estimar que en general es una vía de alta susceptibilidad y amenaza por movimientos en masa. Las condiciones naturales geomórficas, así como el tipo de materiales naturales, y el relieve topográfico, favorecen para que la región sea de un alto grado de amenaza por movimientos en masa. (Véase Figura 2).

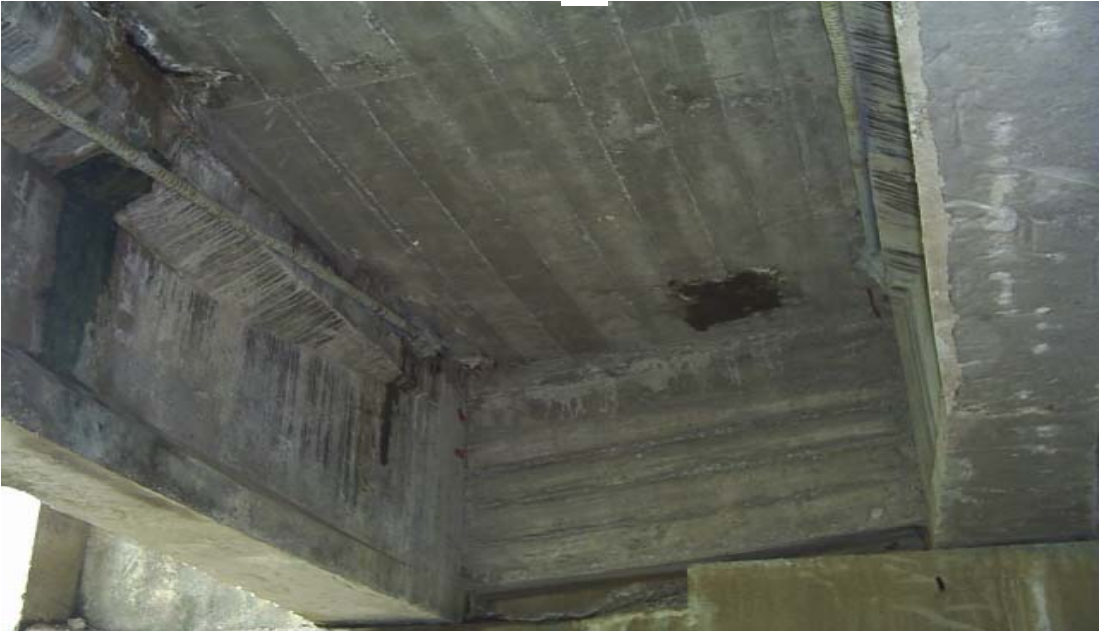
**Figura 10. Puente cañada seca fisuras con filtraciones y eflorescencias en placa.**

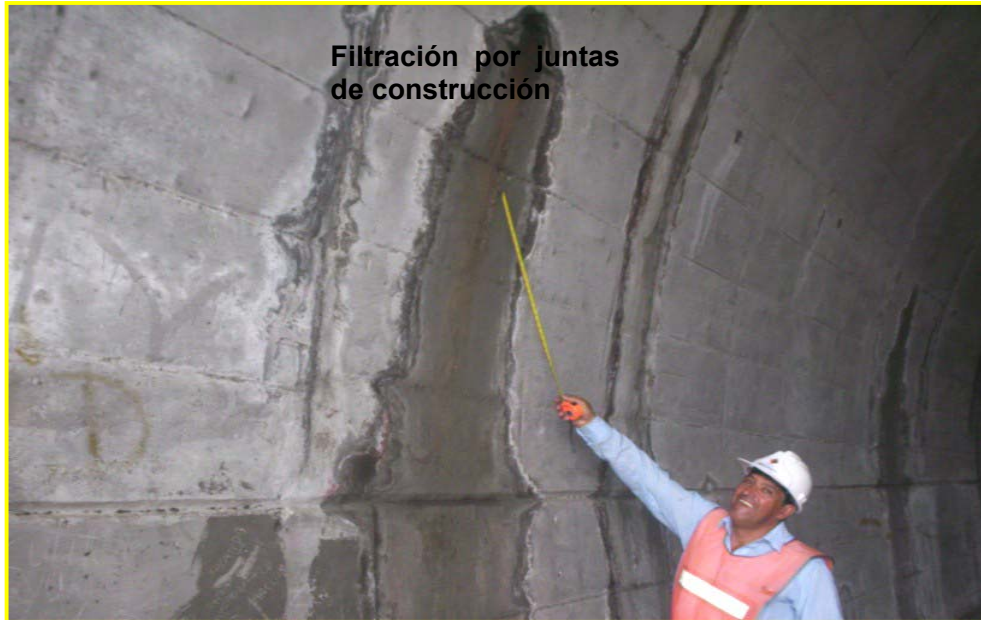
**Figura 15. Túnel la Llana Portal de entrada revestido en concreto con infiltraciones**

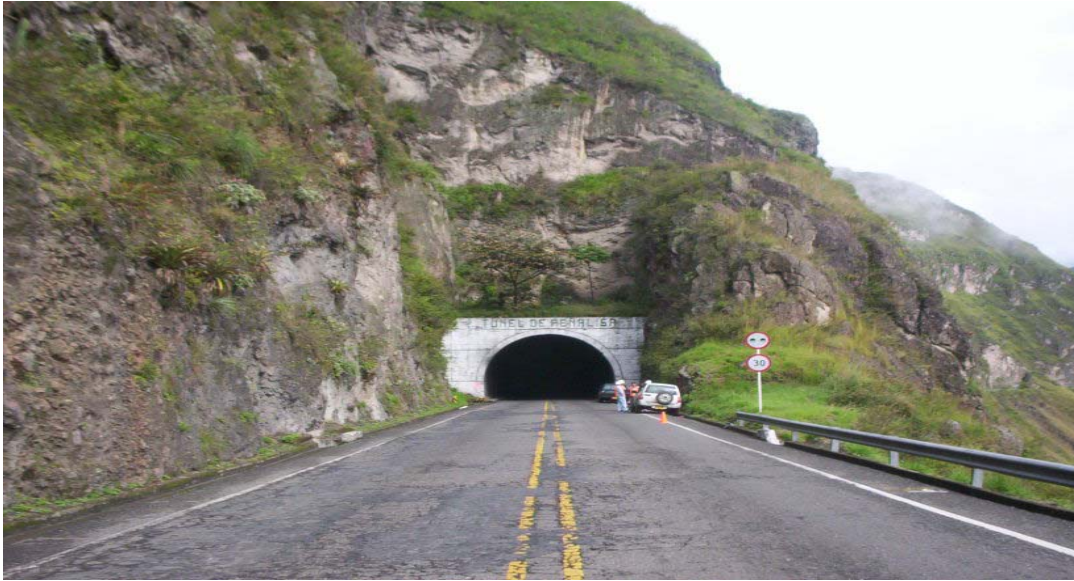
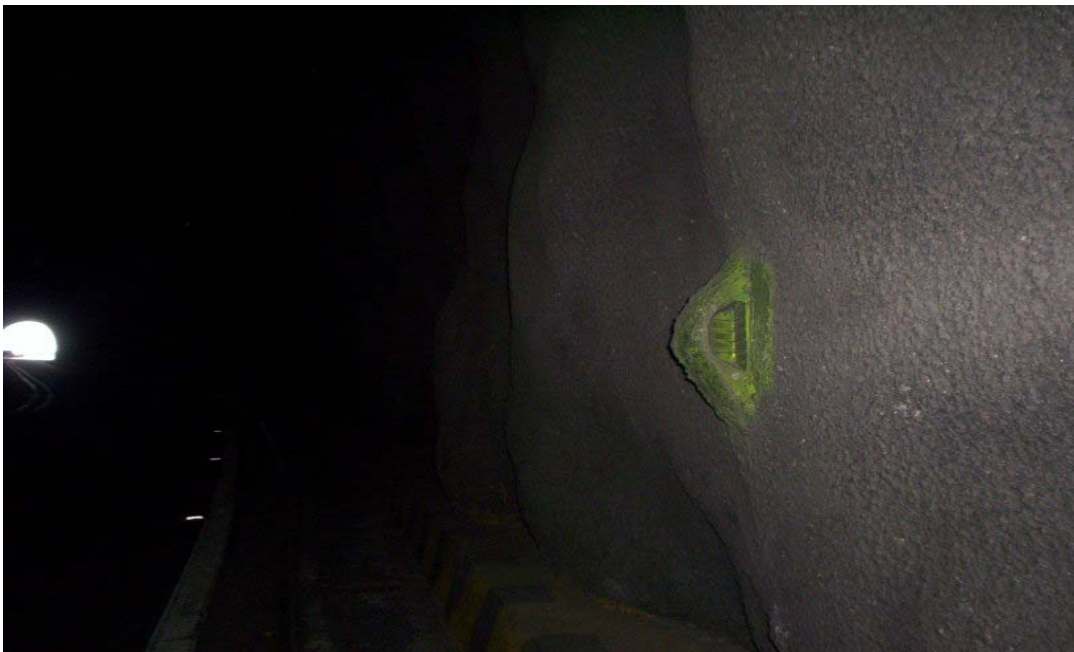
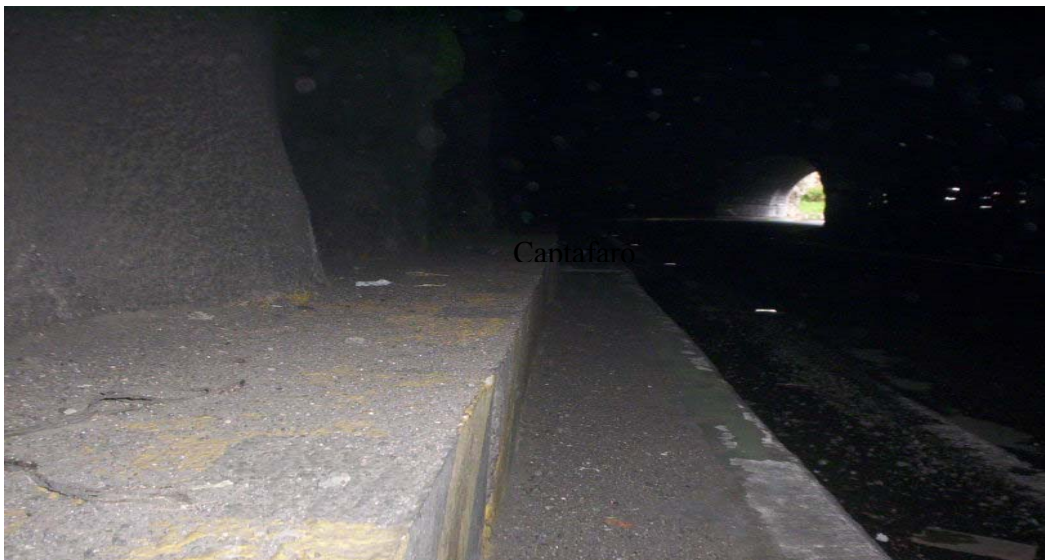
*Túnel Peñaliza.* Esta localizado en el PR 042+0567.20 y tiene una longitud de 205,20m. Cuando se hizo la inspección a este túnel se realizaron las siguientes **observaciones:** La carpeta asfáltica presenta fisuras transversales y pérdida de agregado, falta señalización, pintar bordillos, pintar andenes e instalar captafaros. (Véase las figuras 17,18 y 19).

**Figura 18. Captafaro en mal estado en hastial del túnel**

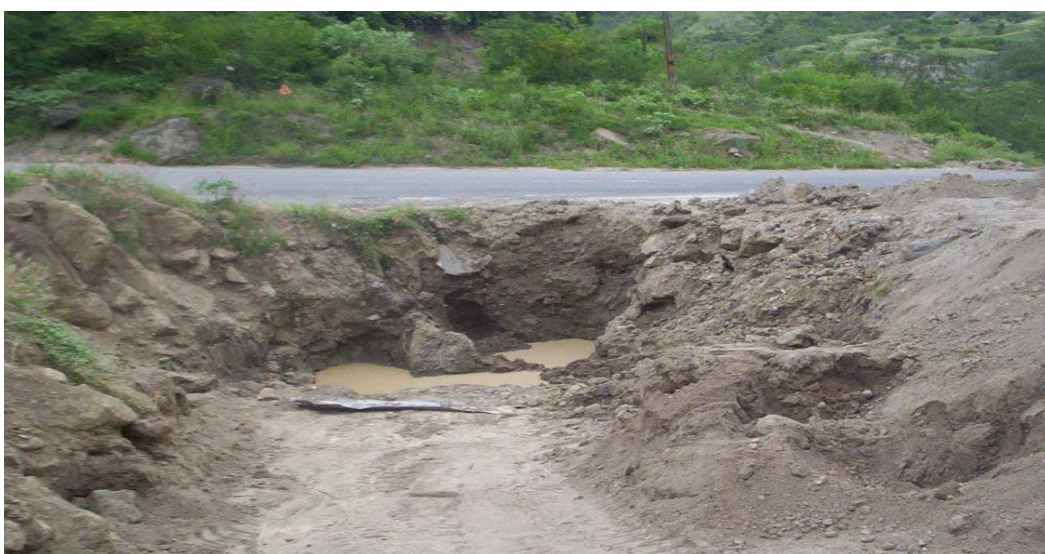
**Figura 20. Box Culverts**

**6.1.4 Inspección de alcantarillas y Box culverts.** Esta actividad se realizó debido al mal estado en que se encontraban algunas alcantarillas y box culverts, tanto en su parte estructural como en su parte funcional. En el mes de marzo durante esta inspección se encontraron tapadas las alcantarillas y Box culverts en los sectores PR20+0000 – PR30+0000, PR47+0300, PR64+0350, PR70+0030 – PR71+0750, PR72+0025 – PR72+0580, PR83+0150, PR84+0600, PR85+0050, PR86+0400. (Véase figura 20).

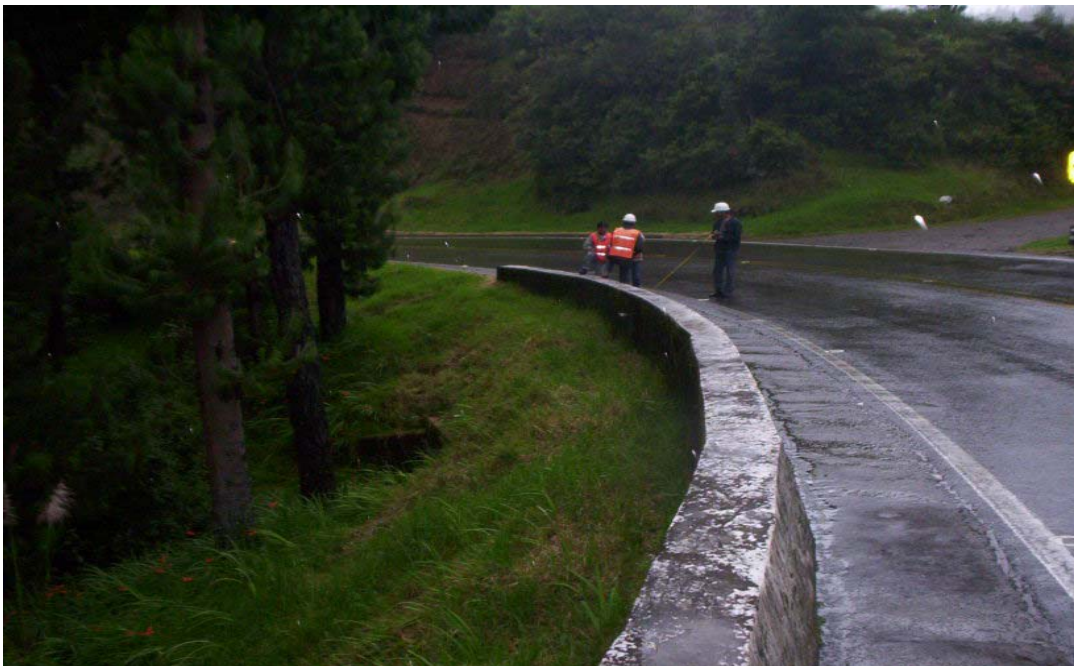
**Figura 21. Inspección del ponton localizado en el PR 015+0330**

- ✓ El Pontón ubicado desde el PR 013+0330 hasta PR 013+0334, tiene sus estribos y vigas en buenas condiciones, pero no existen barandas en él.
- ✓ El Pontón ubicado desde el PR 015+0330 hasta PR 015+0334, tiene sus estribos, vigas y barandas en buen estado. (Véase figura 21).
- ✓ El Pontón ubicado desde el PR 027+0520 hasta PR 027+0525, tiene sus estribos y vigas en buenas condiciones, pero las barandas están en condiciones regulares, se observó que falta baranda izquierda (5,70m) y existen infiltraciones a través de los estribos.

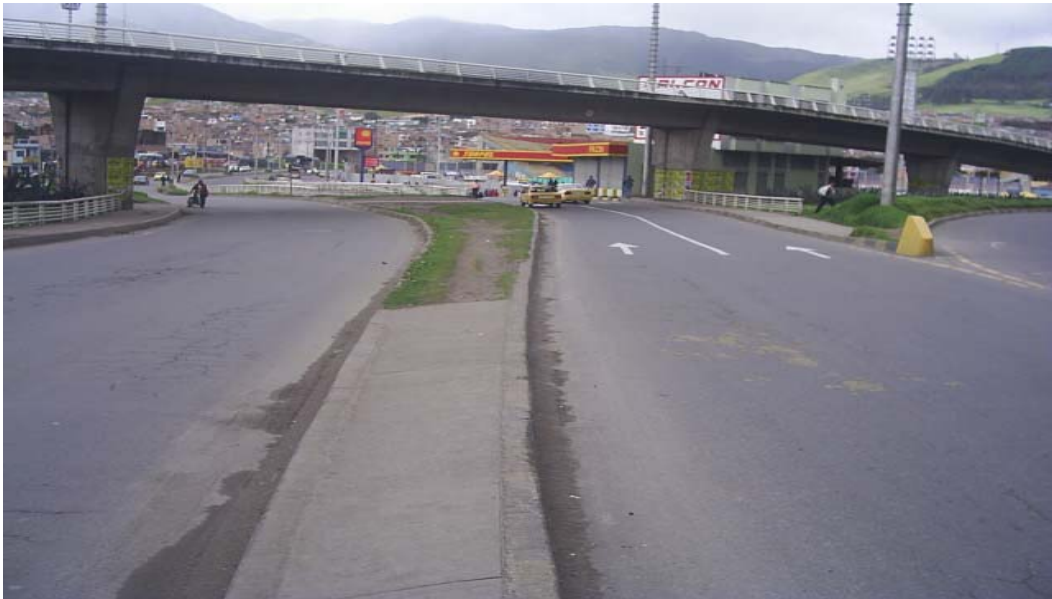
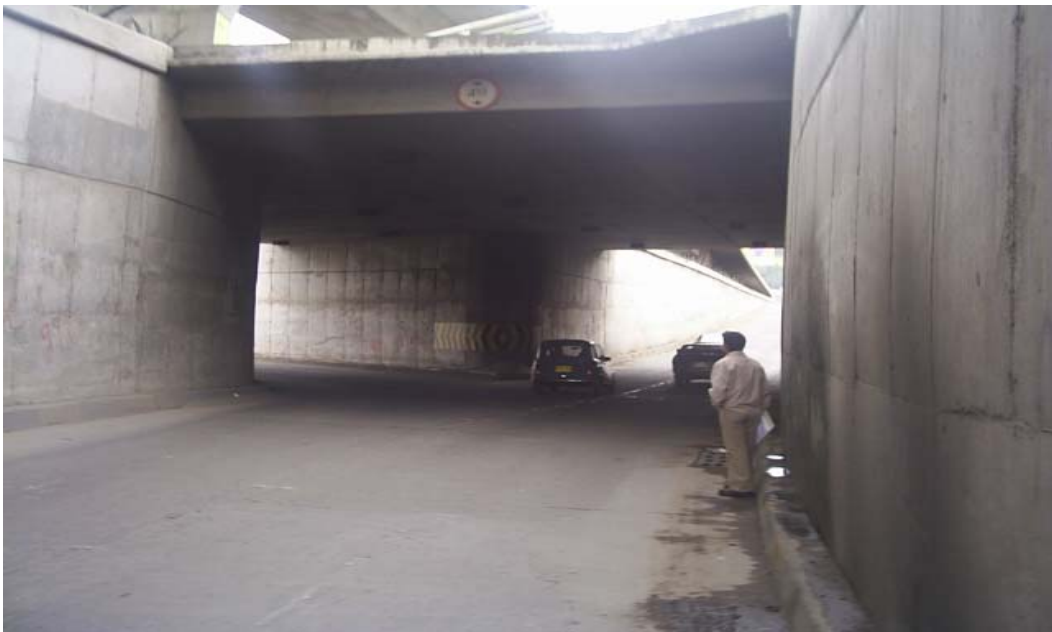
*Estadio deprimido – Pasto.* Se encontró que a este puente se le debe reparar fisuras en losa y viga cajón, Realizar mantenimiento y conservación en general del puente: Pintura, señalización, juntas, superficie del puente, bordillos, barandas. (Véase las figuras 24 y 25).

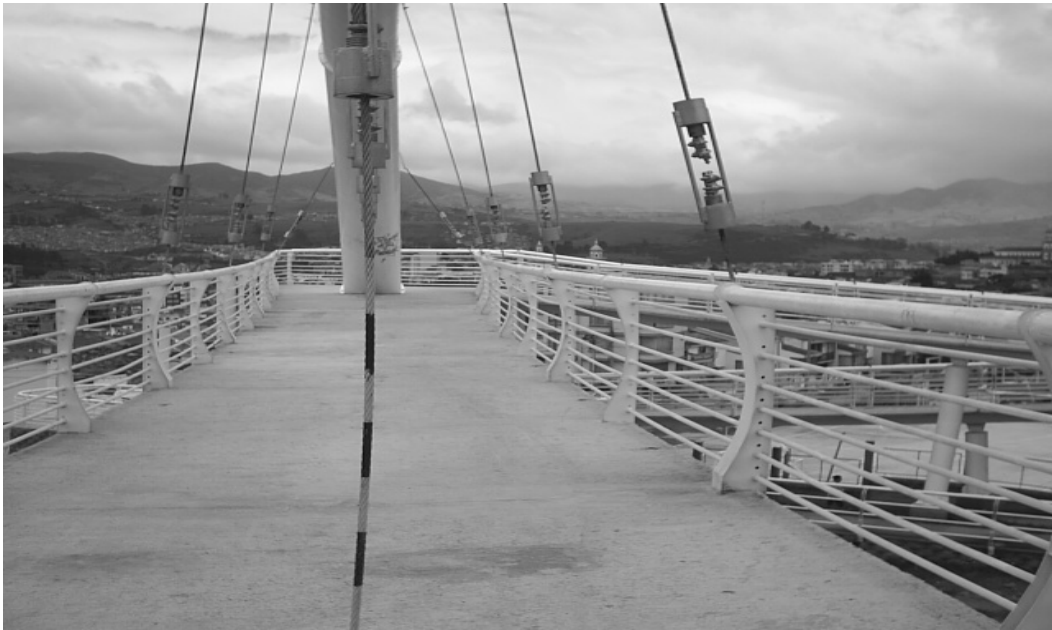
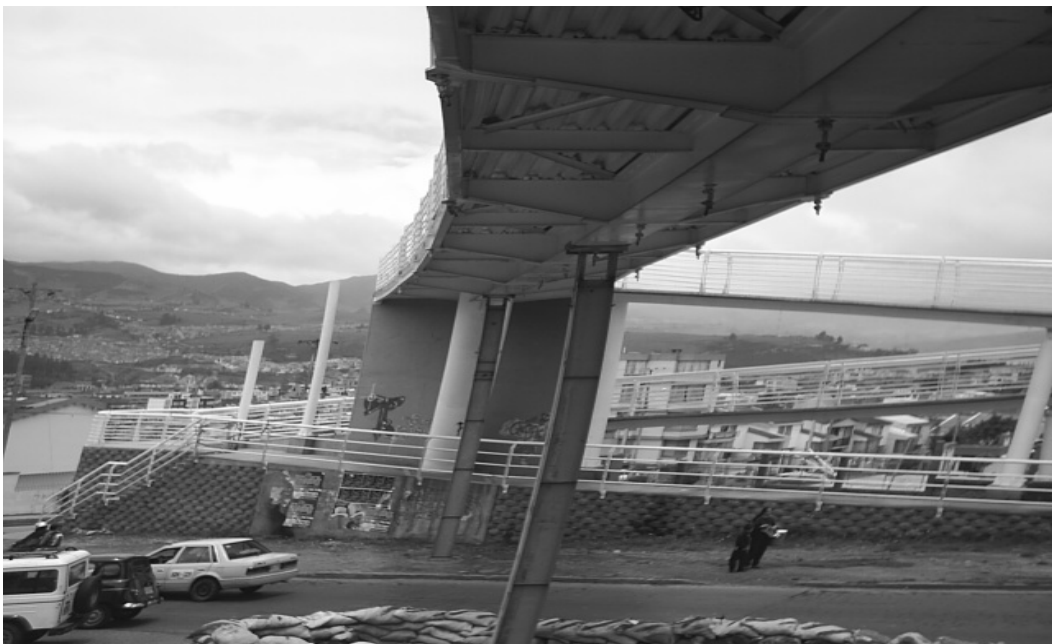
*Peatonal San Vicente.* No se calificó este peatonal pues antes de entrar en servicio este peatonal presentó problemas estructurales, en la actualidad este puente se encuentra bajo pólizas de estabilidad. (Véase las figuras 26 y 27).

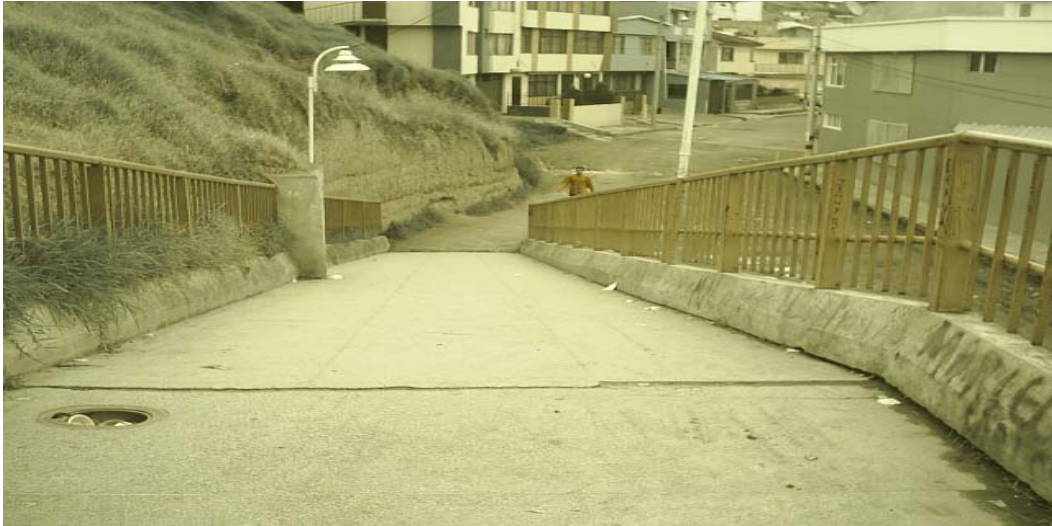
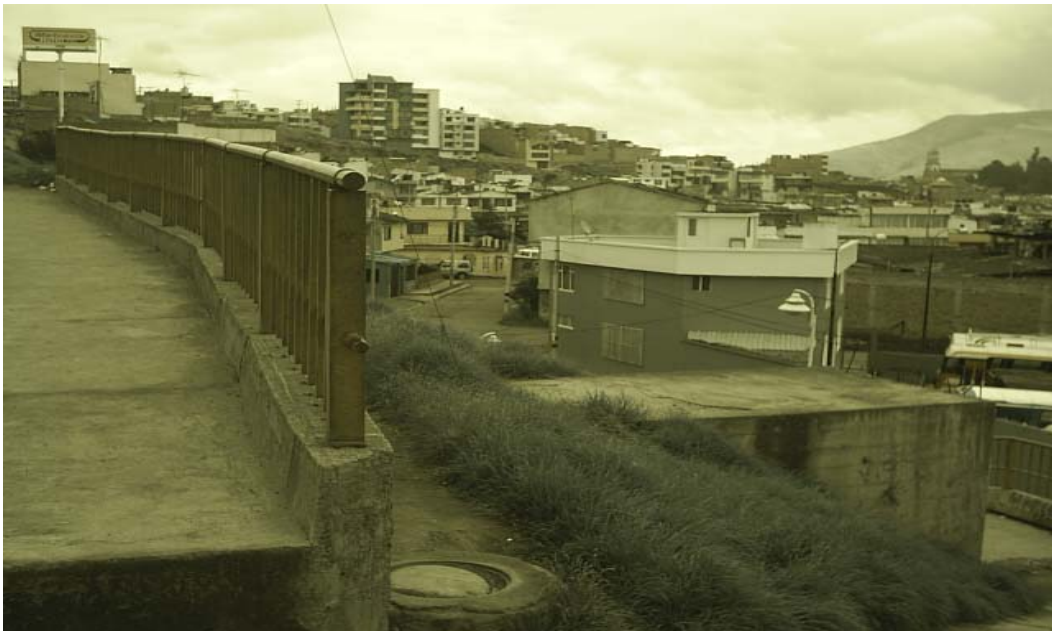
*Box Paso Peatonal Niza.* Se encontró que a este peatonal se le debe reparar las juntas con el fin de evitar las filtraciones hacia los apoyos, alargar drenes, realizar mantenimiento y conservación en general del puente: Pintura, señalización, juntas, superficie del puente, barandas. (Véase las figuras 28 y 29).
