APOYO TECNICO EN OBRA DE LA CONSTRUCCION DEL PROYECTO
"TORRES DE MÁLAGA" EN LA CIUDAD DE PASTO

DANILO FERNANDO PORTILLA GUERRERO

UNIVERSIDAD DE NARIÑO
PROGRAMA DE INGENIERIA CIVIL
SAN JUAN DE PASTO DE 2017

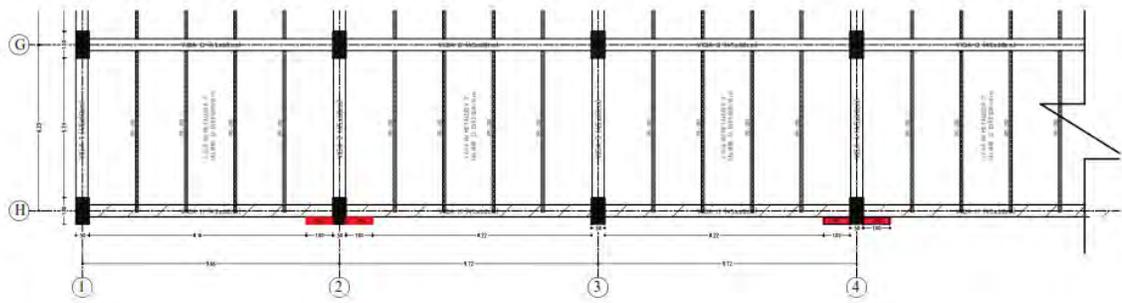
Ilustración 7. Disposición de la viga H después de modificación

Fue responsabilidad del Pasante, dejar por sentado esta modificación en el reporte de bitácora del día jueves 22 de diciembre del 2016 y de hacer las sugerencias pertinentes de que cualquier modificación estructural sin la previa evaluación del ingeniero estructural puede afectar el comportamiento sismo – resistente de la estructura y alterar los esfuerzos para los que está diseñada la viga, además de que el desplazamiento de tal elemento repercutiría en la imposibilidad de conformar el nudo entre la viga H (9 -10) y la columna C (10)

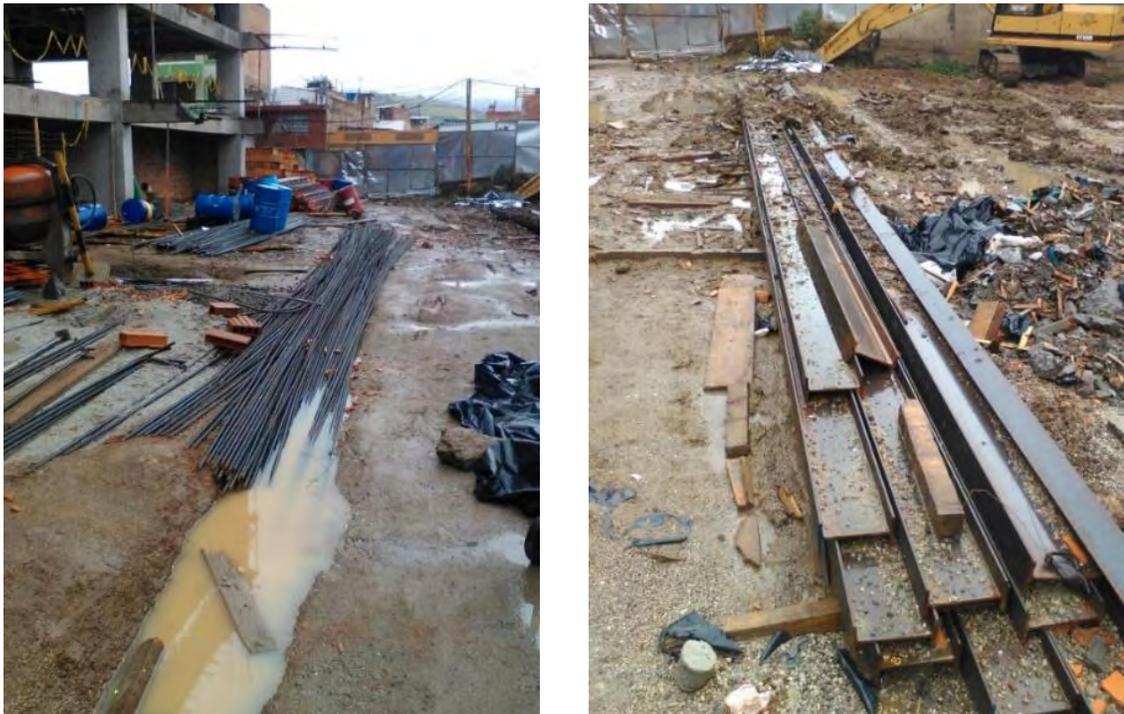
Ilustración 10. Almacenamiento de acero en obra

Una de las graves fallas presentes en la calidad del proceso constructivo del proyecto en cuestión, es el pésimo manejo que se le hace al acero estructural en cuanto a su almacenamiento y su disposición. Por desconocimiento pleno de los procesos electroquímicos que ocurren con el acero cuando empieza el fenómeno de corrosión y las graves consecuencias que afectan las propiedades físicas, químicas y mecánicas del concreto reforzado, fueron ignoradas todas las recomendaciones realizadas por el Pasante con respecto al mayor cuidado y responsabilidad en el almacenamiento, disposición, respeto de espesores mínimos y garantías de hermeticidad, impermeabilidad y baja porosidad del concreto por parte del residente de obra, quien argumentó que la norma sismo - resistente colombiana (NSR 10) no era un documento con responsabilidad legal en donde se plantean los requisitos mínimos para garantizar la calidad de los diseños y procesos constructivos si no un documento teórico al cual no se lo podía llevar a la práctica. En la ilustración 10 se evidencia las condiciones deplorables de almacenamiento del acero en obra.

Según la NSR 10 en el párrafo C.5.7.1 se especifica que el acero debe estar completamente libre de hielo, mugre, óxido suelto, escoria de fundición, barro y demás elementos perjudiciales en el momento de la colocación del concreto, condiciones que claramente no se cumplen y que inducen de forma directa a fisuración longitudinal del concreto por el óxido suelto producto de la corrosión prematura del acero, además de la falta de adherencia entre estos dos componentes estructurales, permitiendo una mala transferencia de los esfuerzos actuantes.

“Los efectos de la corrosión se manifiestan en cinco diferentes formas que pueden o no ser simultáneas, expansión del acero de refuerzo, fisuración interna del concreto, disminución de la capacidad mecánica del concreto, baja adherencia entre el concreto y el acero de refuerzo y reducción de la sección transversal del acero de refuerzo”² refiriéndose a la corrosión electroquímica del acero.

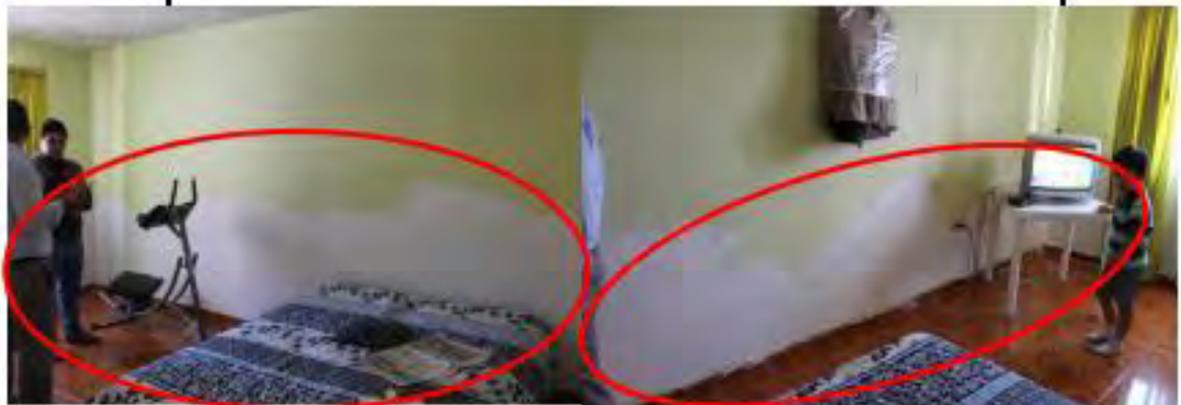
Se aprecia una reparación debido a afectaciones en los muros de mampostería sin reforzar debido a la presencia de humedad. Se tendrá en cuenta por si las reparaciones no fueron hechas de manera eficiente y en futuro generan daños a la estructura.

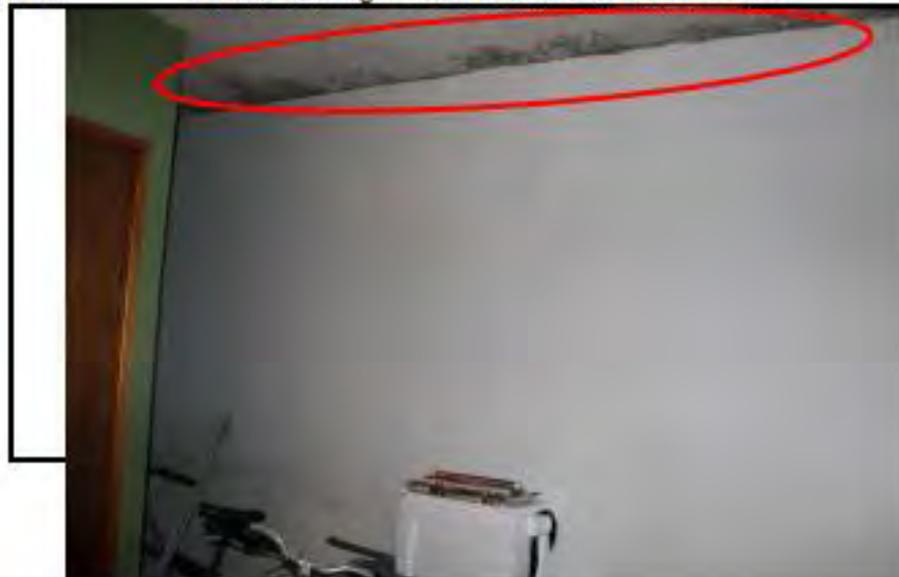
Fotografía N° 5314 Ubicación: Parte inferior de placa de entepiso en concreto reforzado del segundo nivel, vista desde el garage del primer nivel.

Patología o anomalía: Se evidencia en la interseccion entre el muro colindante de la vivienda y la placa de entepiso del segundo nivel unas manchas y deterioro debido a humedad por filtraciones de agua desde instalaciones hidrosanitarias.

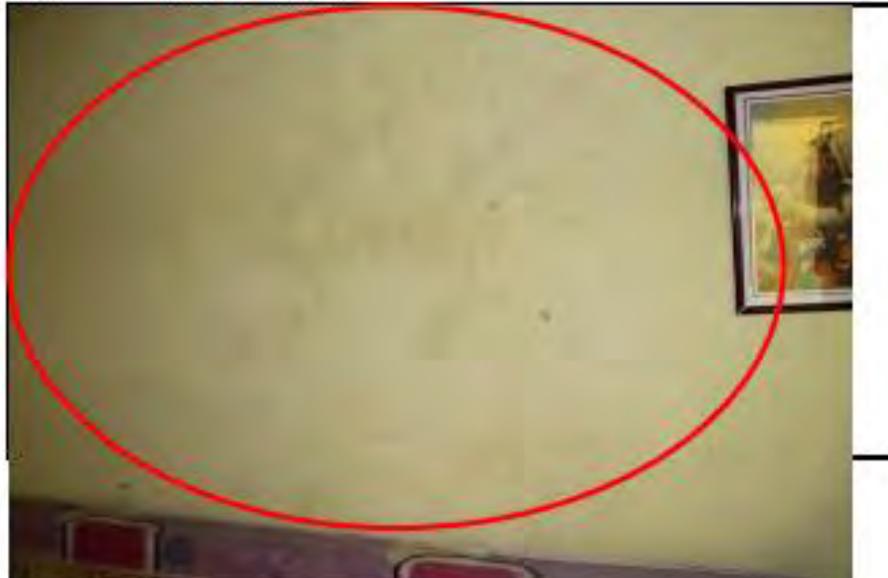
Se evidencia de manera clara la humedad que ha repercutido en daños leves a la fachada del muro.

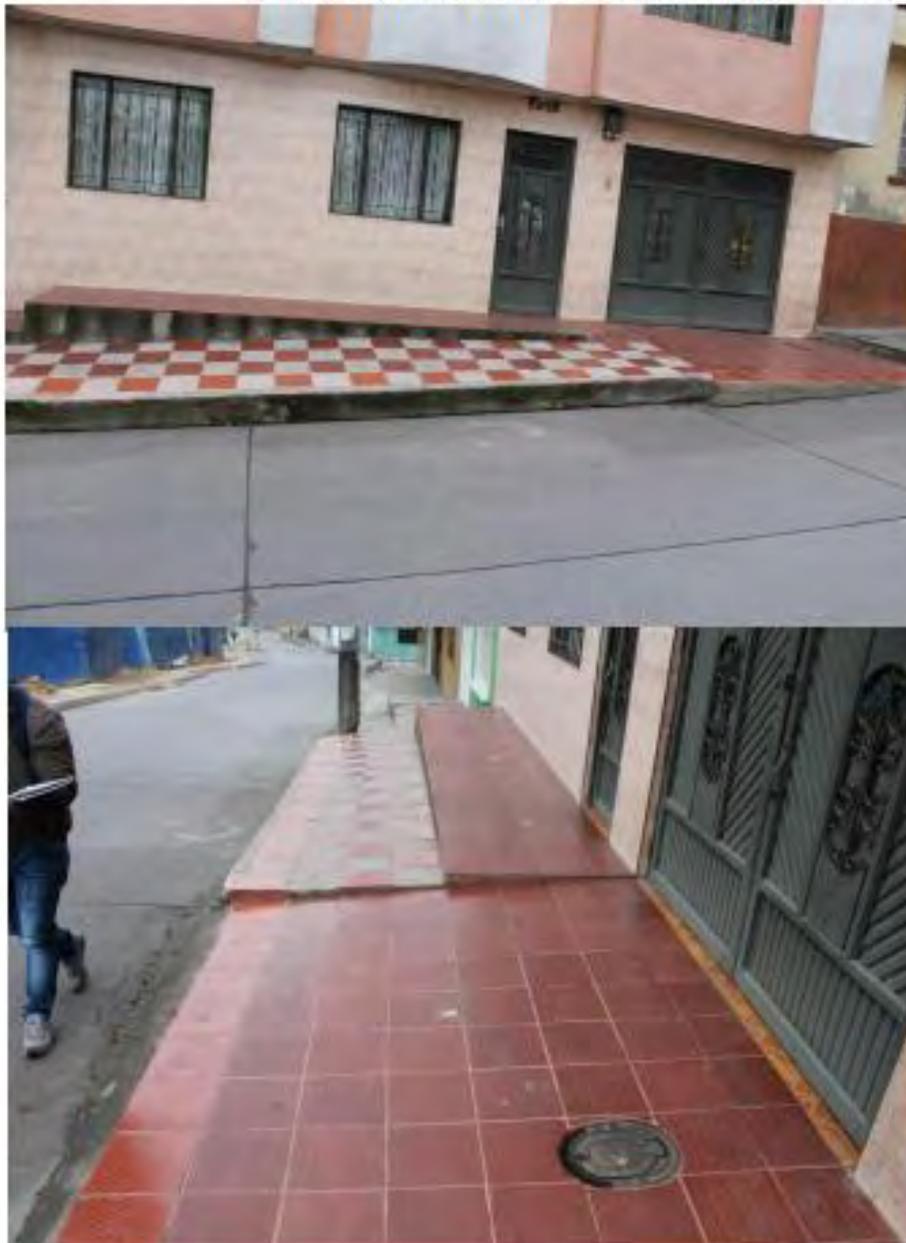
Se presenta el estado general de los andenes de uso peatonal frente a fachada de la vivienda. Se evidencia la utilización de granito lavado y baldosa para dar el terminado del anden. No presenta fisuración ni degradación considerable.

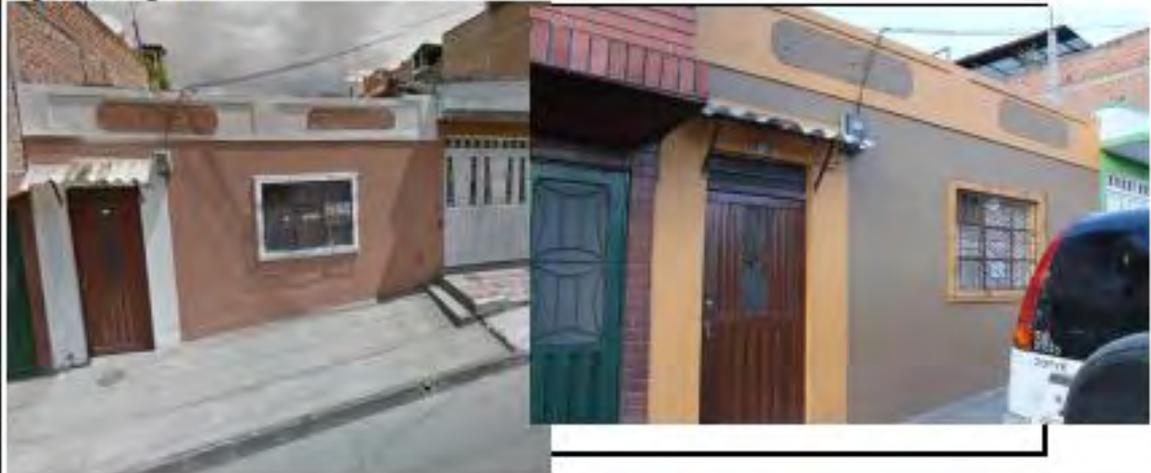
Patología o anomalía: Facha de la vivienda de un solo nivel en estado regular con las degradaciones y daños normales de la edad de la vivienda, tanto marcos de ventanas, puertas y muros

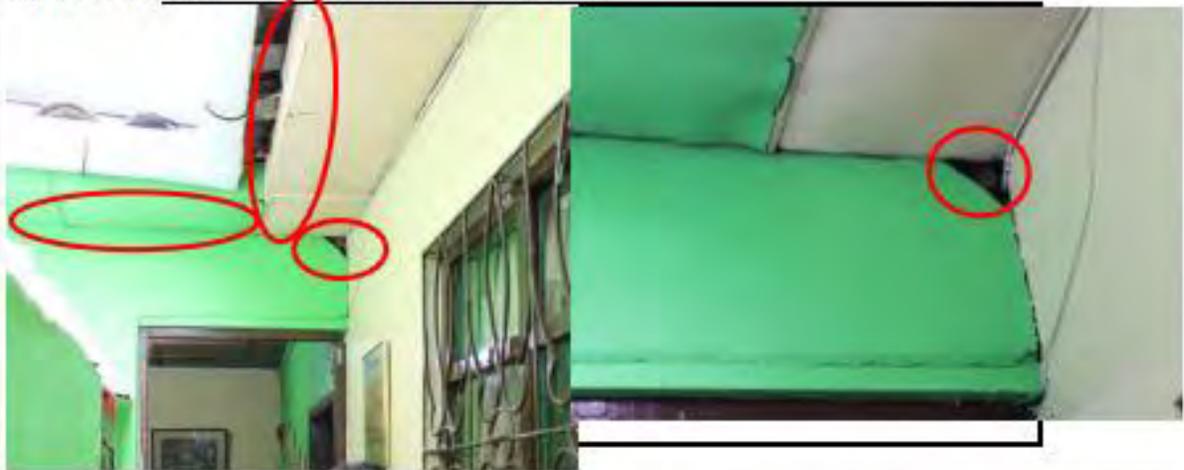
Patología o anomalía: Se evidencia un agujero artificial en esta parte del muro con el fin de darle continuidad al cableado. También se evidencia deterioro en canaletas de recolección de agua lluvia.

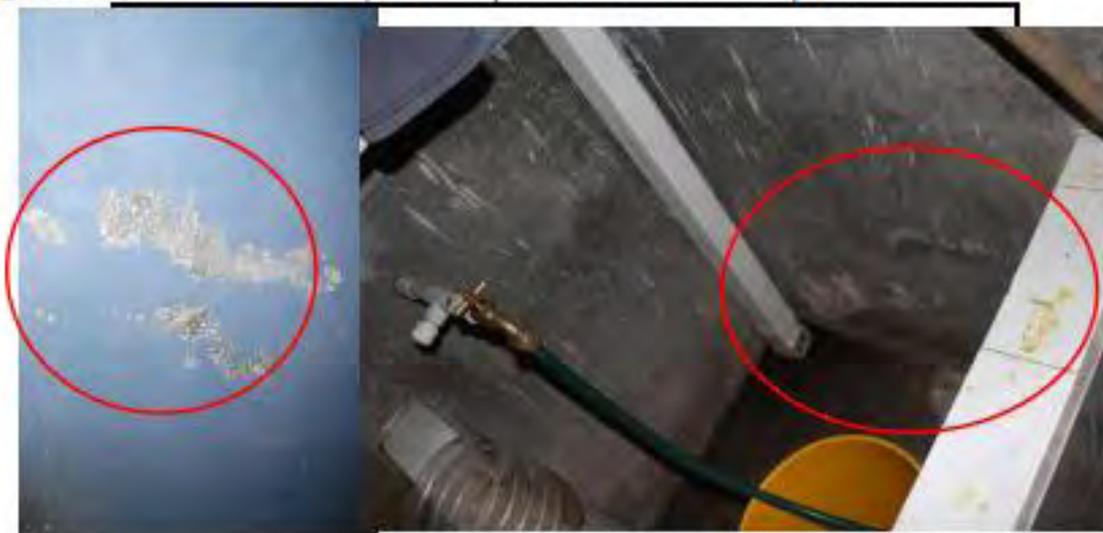
Patología o anomalía: Se evidencia un daño considerable de la pintura y estuco de los muros por efecto de la humedad, se estima que es debido a una tubería perforada en el sector.

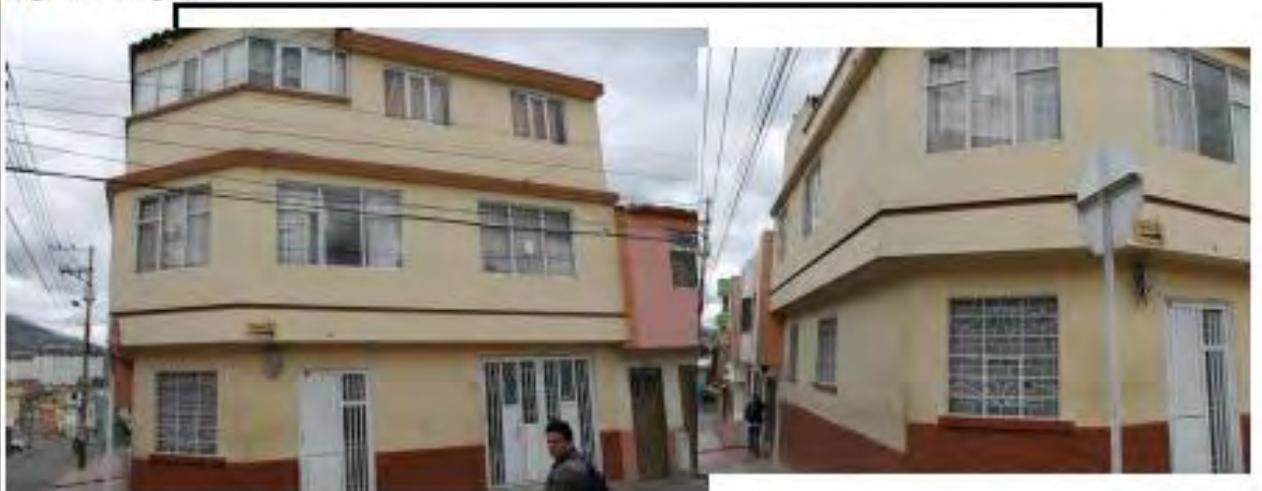
Fachada en buen estado aunque sus elementos como ventanales, pintura y alfagias se encuentran en deterioro por falta de mantenimiento.

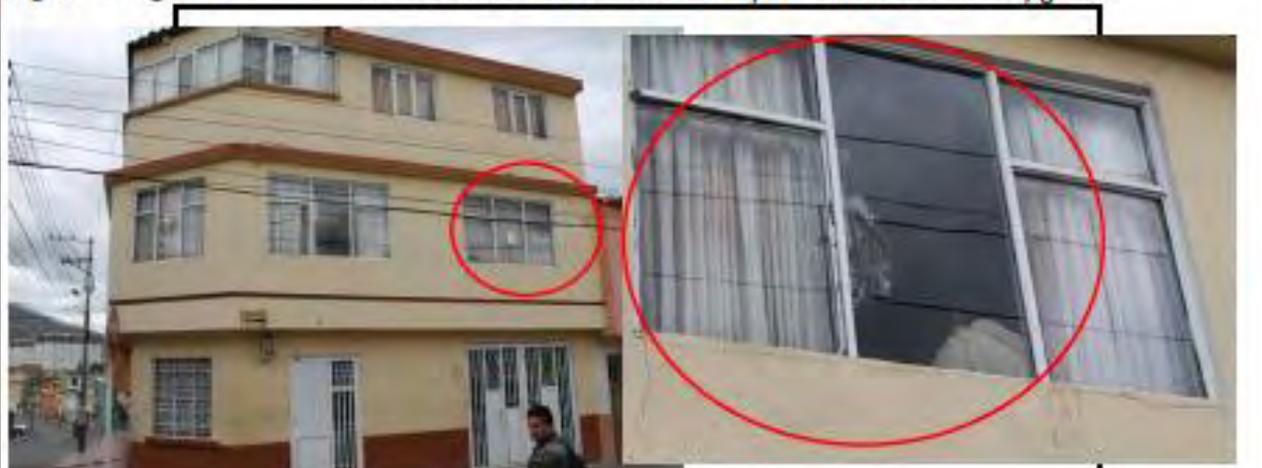
Ubicación: Vidrio de ventana de segundo nivel se encuentra en mal estado.

Se presume por la forma de rotura del vidrio que su causa fue un proyectil o vibración debido al tránsito de equipos pesados. Además se evidencia que el marco de las ventanas están en muy mal estado con fisuras y grietas.

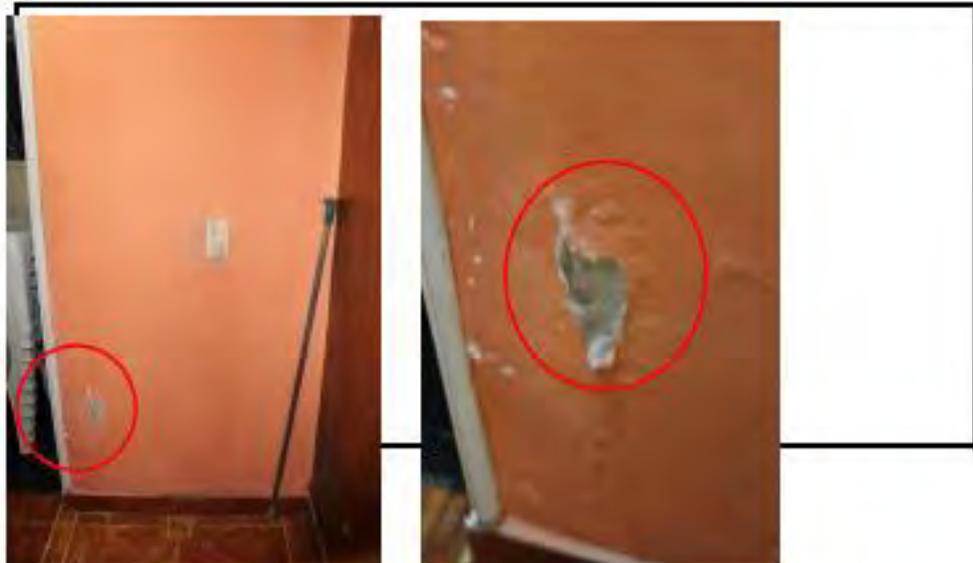
Patología o anomalía: Se evidencia un desprendimiento de pintura debido a la humedad, debida ya sea por fuga de una tubería o nivel freático alto que por efecto de capilaridad sube hasta el muro.

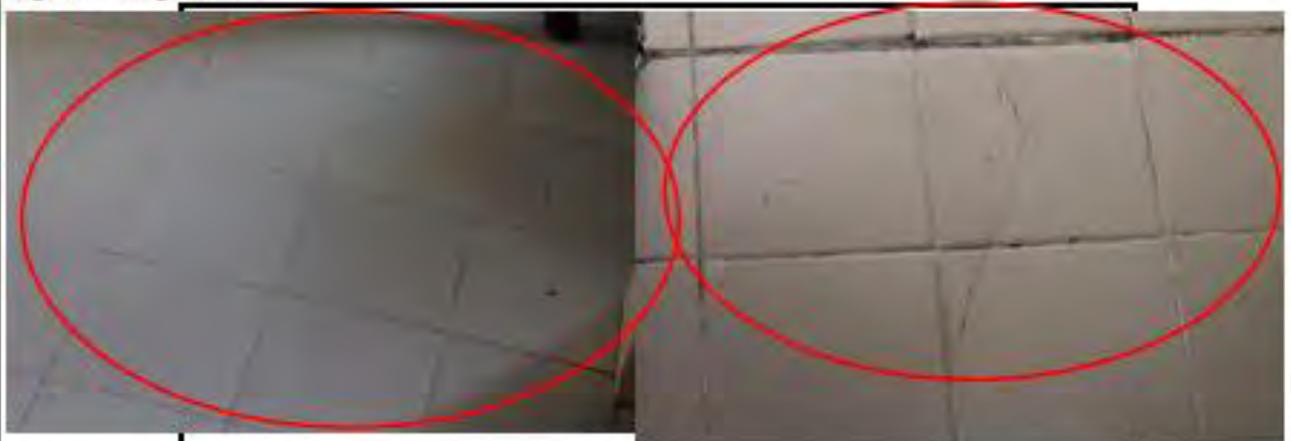
La baldosa colocada en la cocina se evidencia serias fracturas, se desconoce si las grietas tienen se limitan a las baldosas o tambien a la losa de entrepiso.

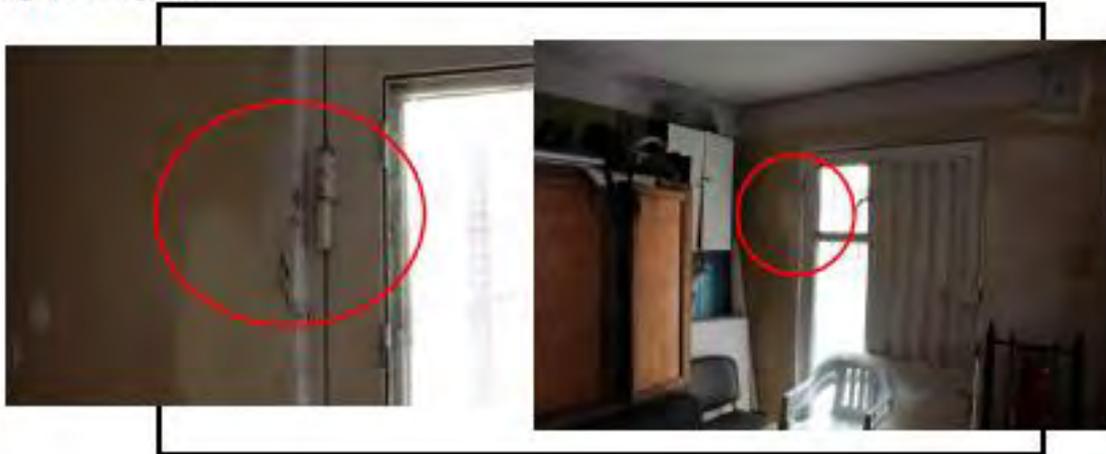
Patología o anomalía: Se observó fisura y deterioro en el marco de puerta en desuso que da acceso al interior del primer nivel de la edificación, se presume por falta de mantenimiento.

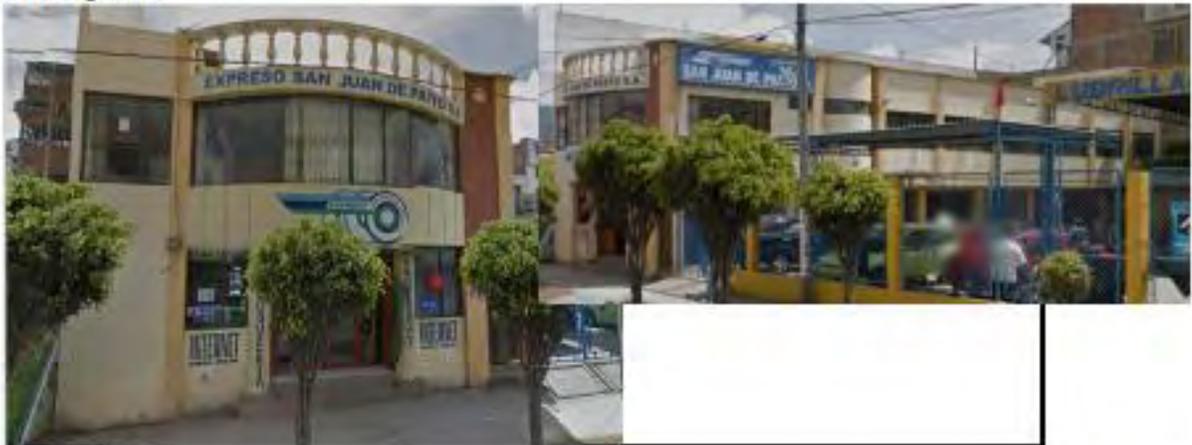
Patología o anomalía: Los elementos de fachada se observan en estado regular, con deterioros considerables tomando en cuenta el uso y la edad de la edificación, desde su pintura, sus muros divisorios y

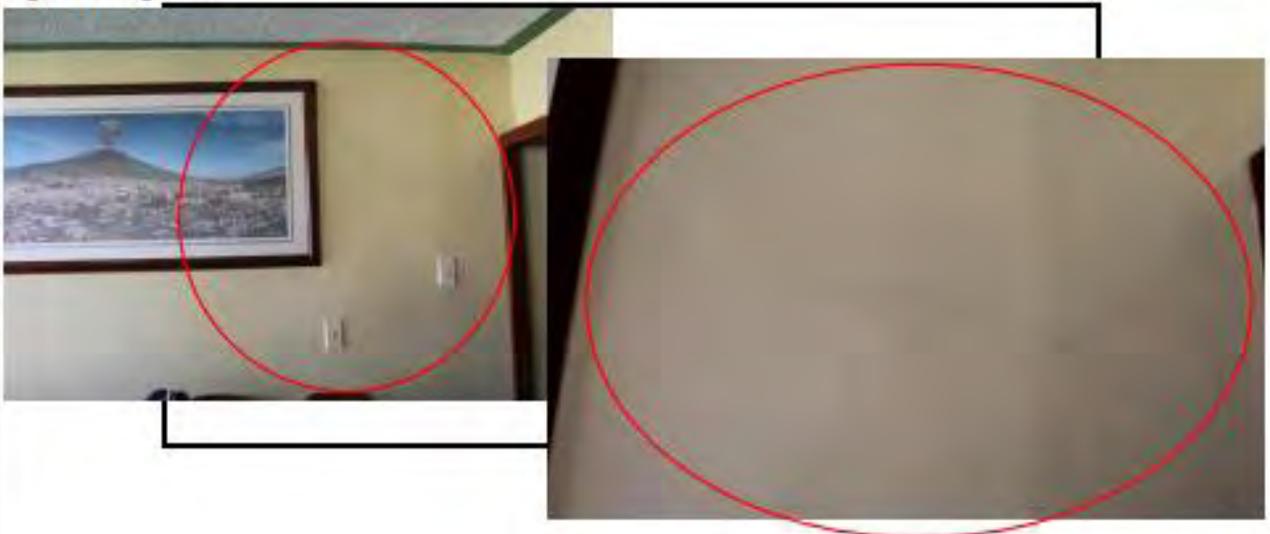
Fotografía N° 5035 - 5036 Ubicación: Fisuras ubicadas en el interior del muro colindante con el proyecto "Torres de Malaga" en el segundo nivel, Sala de recepciones.

Patología o anomalía: Se observa un deterioro del muro divisorio con fisura de Grosor: 0.55 mm

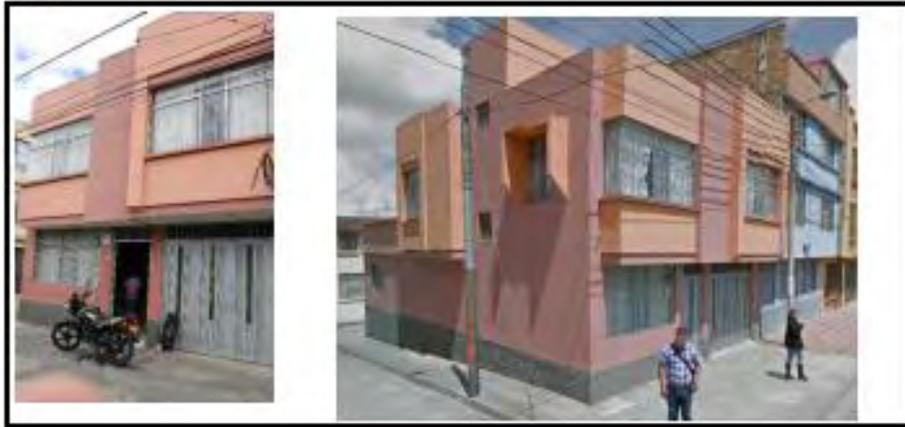
Marcos de puertas, alfézgars, ventanas en estado regular, con el deterioro lógico de una edificación de esa edad.

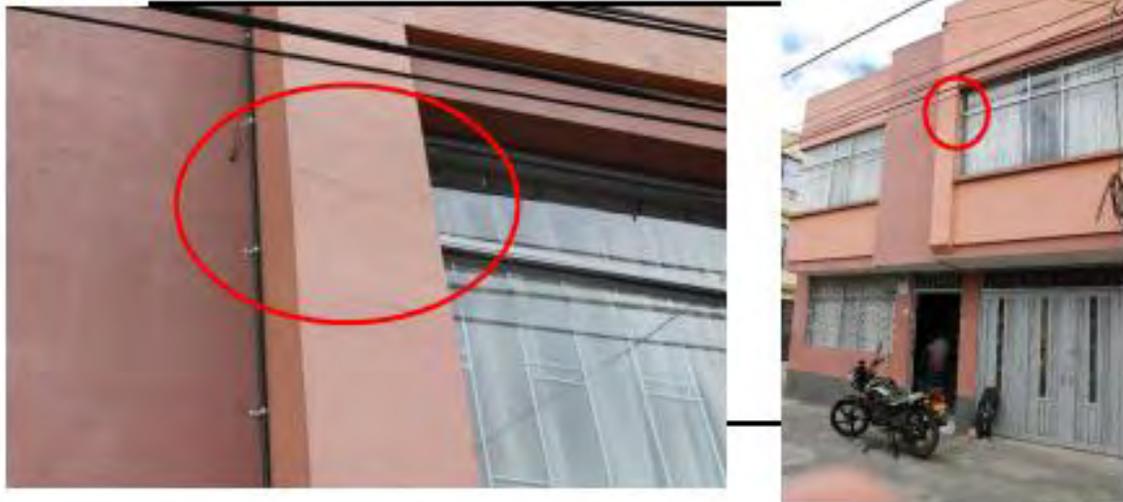
Se presenta una fisura de tamaño considerable en este elemento no estructural, debido a su ubicación no se puede apreciar si la grieta es del concreto o pintura

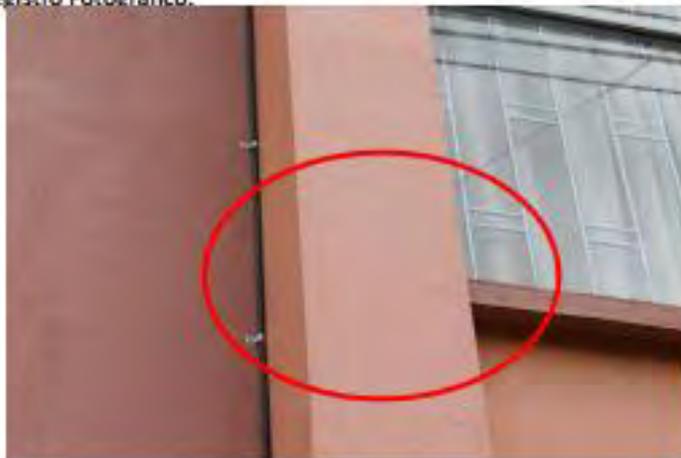
Se presenta una fisura de tamaño considerable en este elemento no estructural, debido a su ubicación no se puede apreciar si la grieta es del concreto o pintura

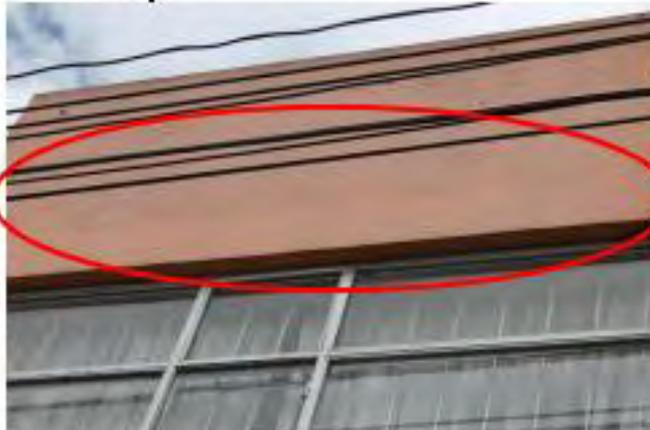
Ubicación: Fisura ubicada en fachada por encima de la ventana del segundo nivel.

Se presenta una fisura de tamaño considerable en este elemento no estructural, debido a su ubicación no se puede apreciar si la grieta es del concreto o pintura

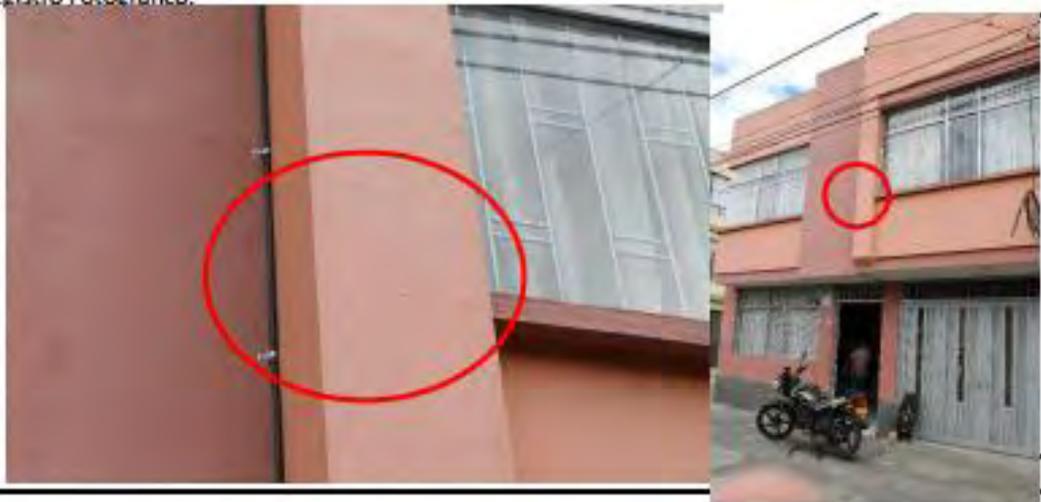
Se presenta una fisura de tamaño considerable en este elemento no estructural, debido a su ubicación no se puede apreciar si la grieta es del concreto o pintura

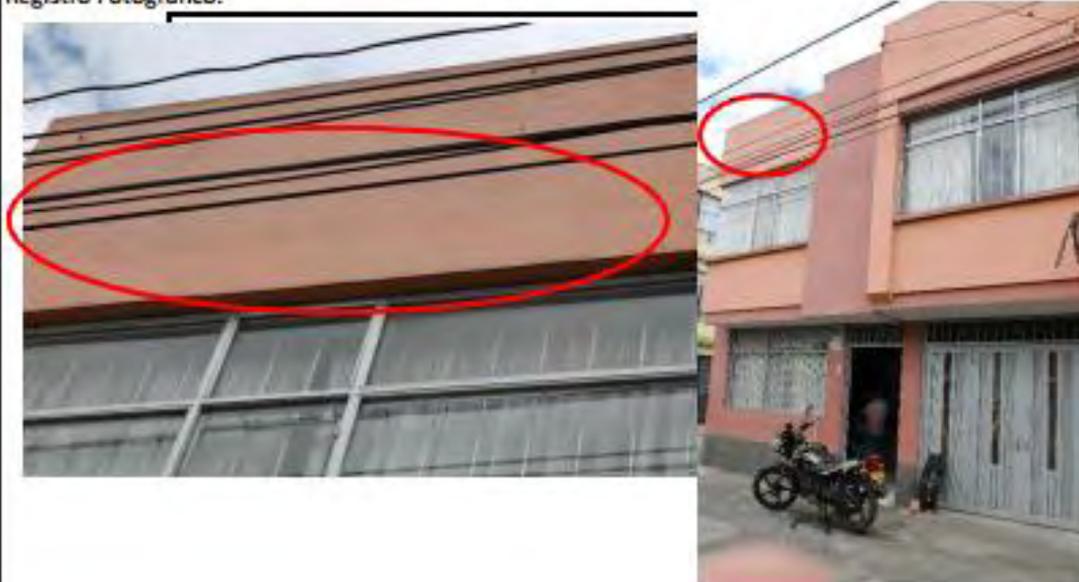
Se presenta una fisura de tamaño considerable en este elemento no estructural, debido a su ubicación no se puede apreciar si la grieta es del concreto o pintura

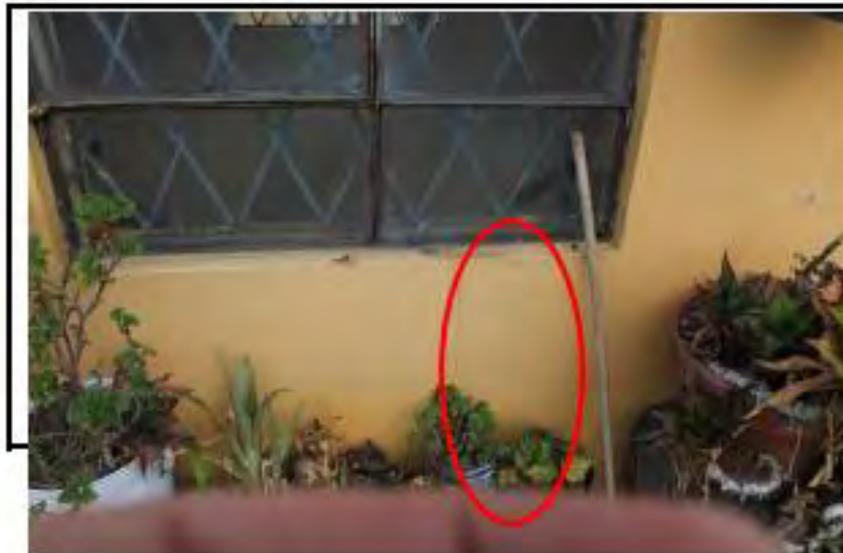
Patología o anomalía: Grieta de gran tamaño en antepecho de muro localizada en primera planta.

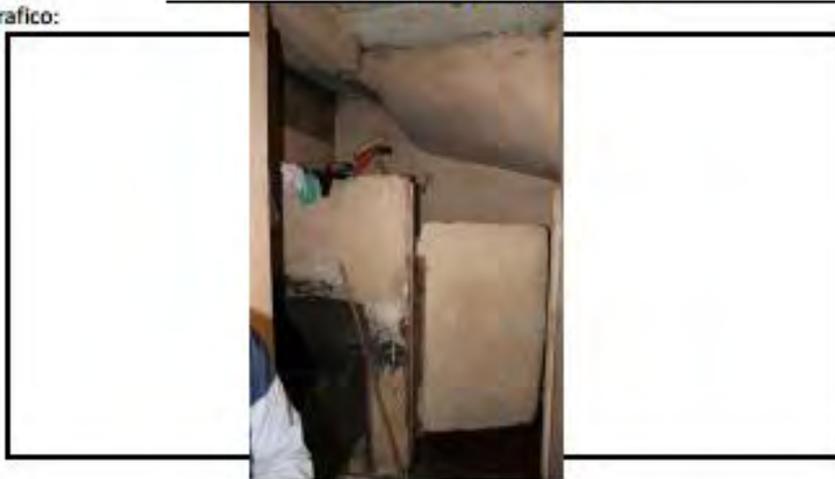
Patología o anomalía: Se evidencia un deterioro considerable en los muros divisorios de baño y parte inferior de losa de entrepiso del segundo nivel.

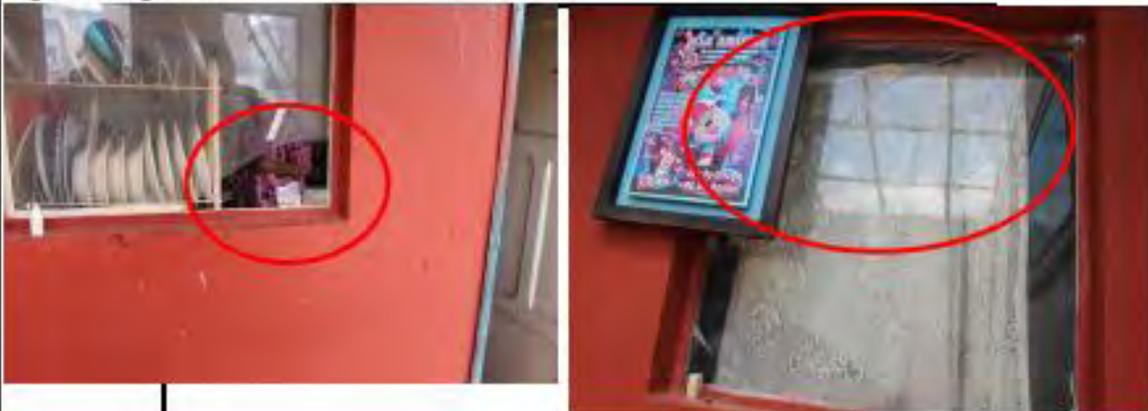
Ubicación: Fracturas de vidrios y ventanas en mal estado en habitaciones ubicadas en el tercer nivel de la edificación.

Patología o anomalía: Se evidencia ventanas y vidrios en mal estado por fracturas en los mismos.

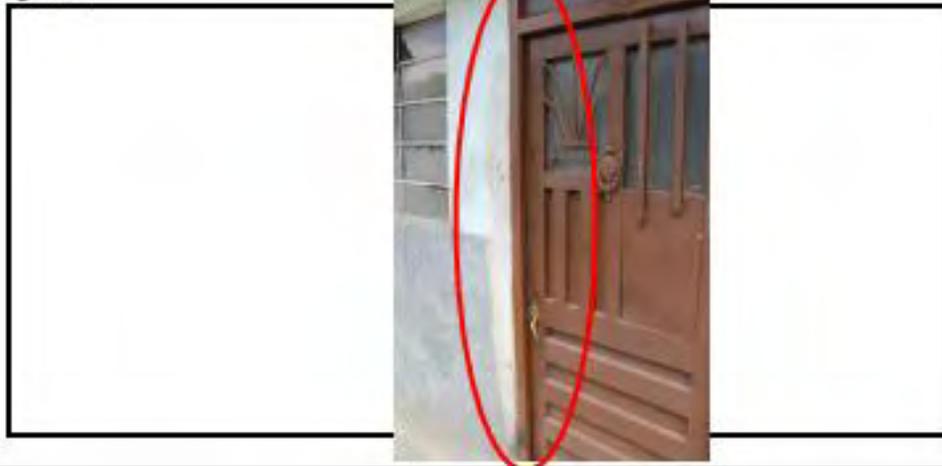
Patología o anomalía: Se evidencia una reparacion en vano de puerta de acceso peatonal a primer nivel, se pone a consideracion por si la reparacion no es eficiente y con el tiempo genera daños a la estructura.

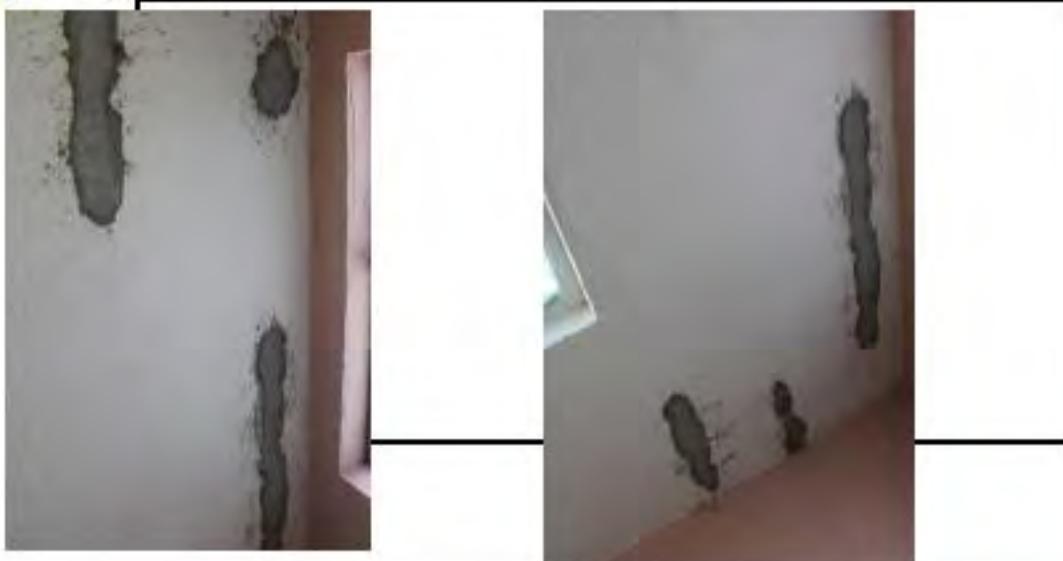
Se evidencia una serie de reparaciones que se han realizado en la placa de cubierta, se deja a consideración por si las reparaciones no son eficientes y con el tiempo generan daños.

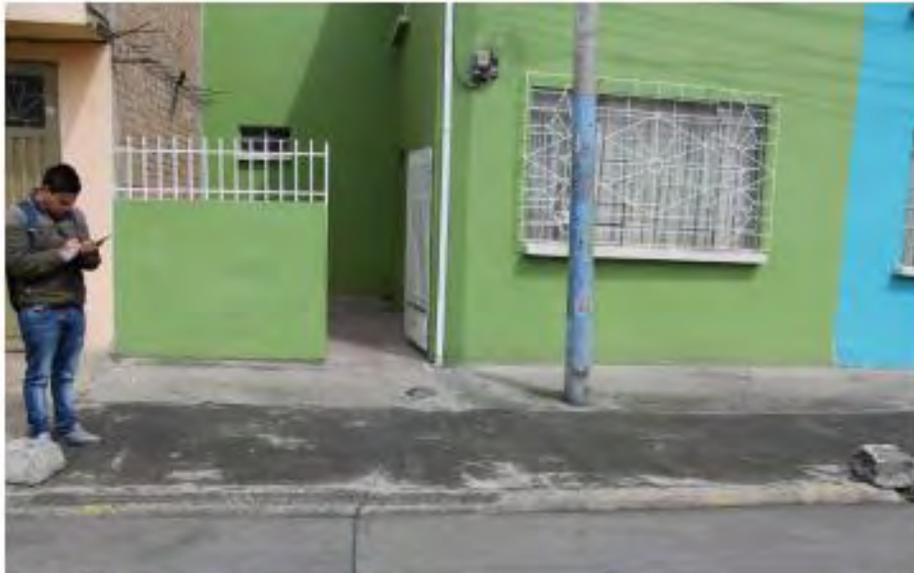
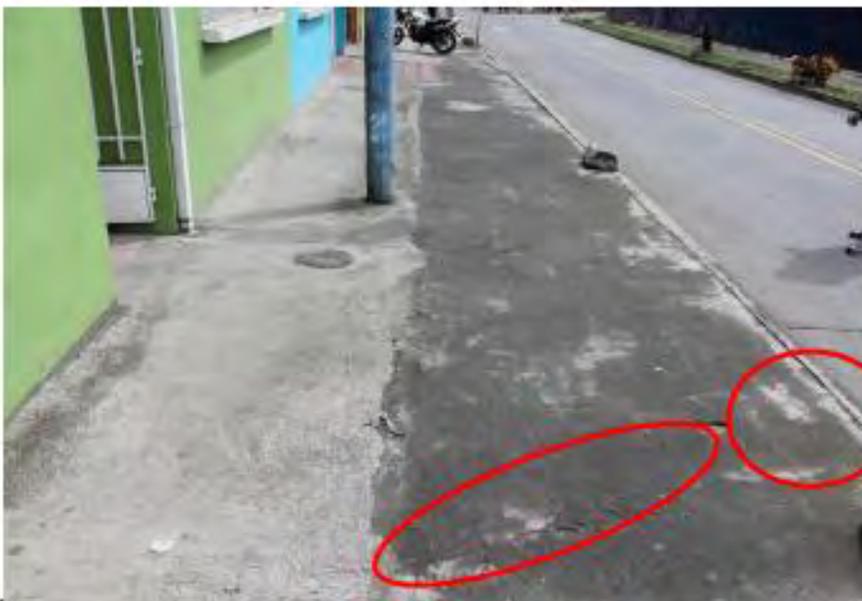
Se evidencia un deterioro mínimo del andén peatonal de la vivienda.

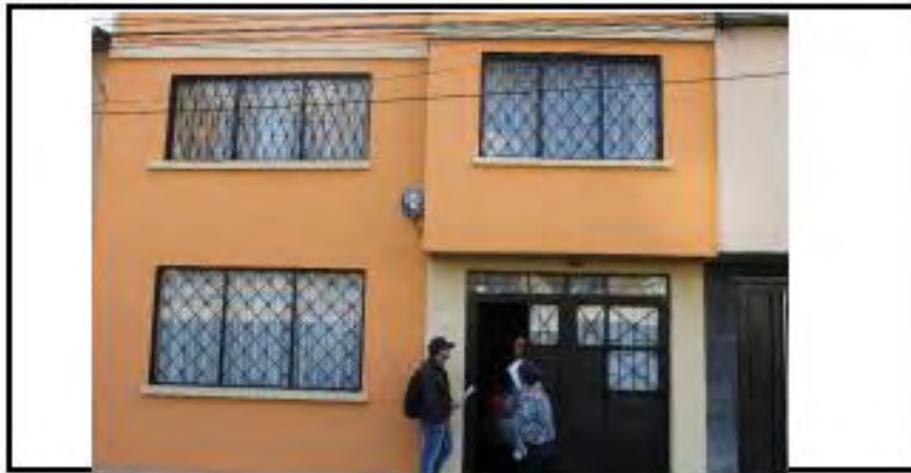
Patología o anomalía: Fachada en perfecto estado, pintura, ventanas y alférez sin fisuras ni deterioro evidente.

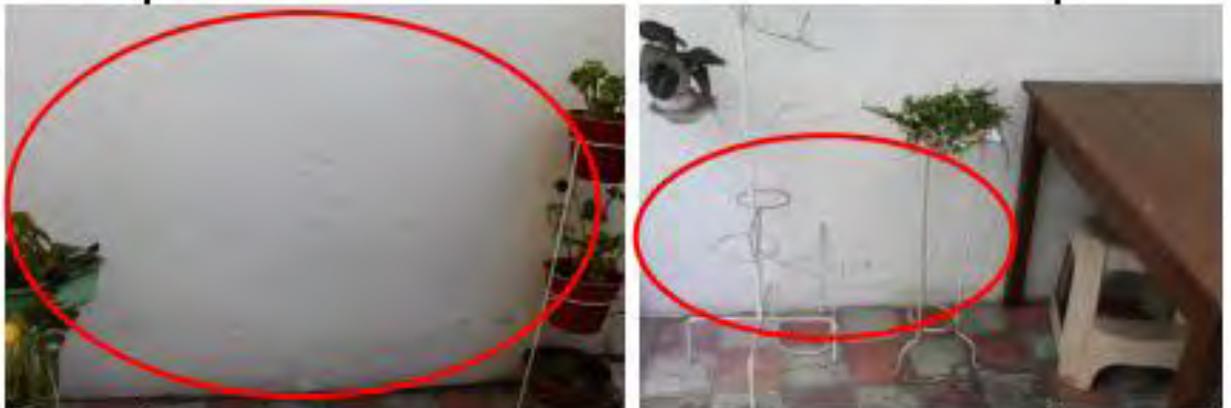
Ubicación: Muros colindante de patio en el primer nivel.

Patología o anomalía: Se evidencia un deterioro considerable de la pintura y estuco, por una humedad en la parte baja del muro, posiblemente por nivel freático superficial.

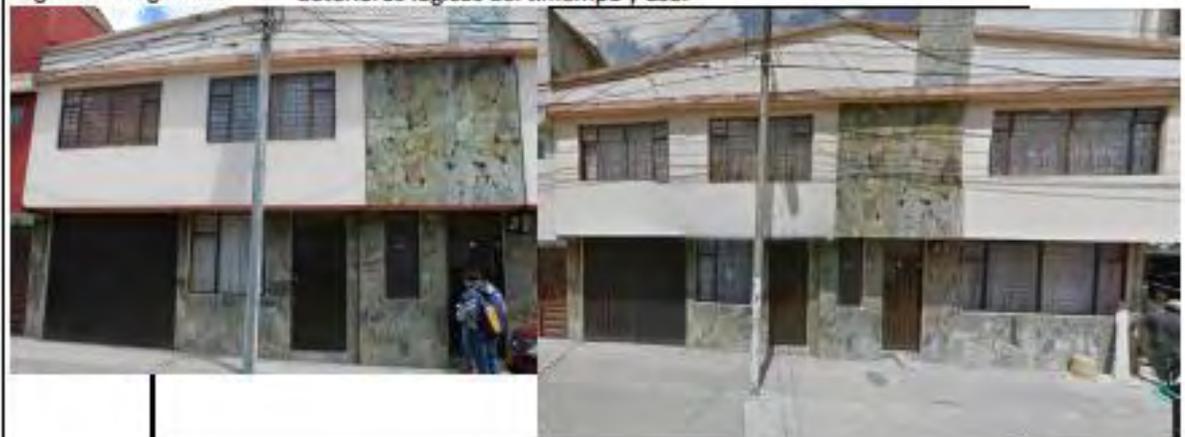
Patología o anomalía: Se evidencia el estado regular de la vivienda, tanto muros perimetrales en mampostería sin reforzar, pintura y vidrios de ventanas en estado regular, con los deterioros lógicos del tiempo y uso.

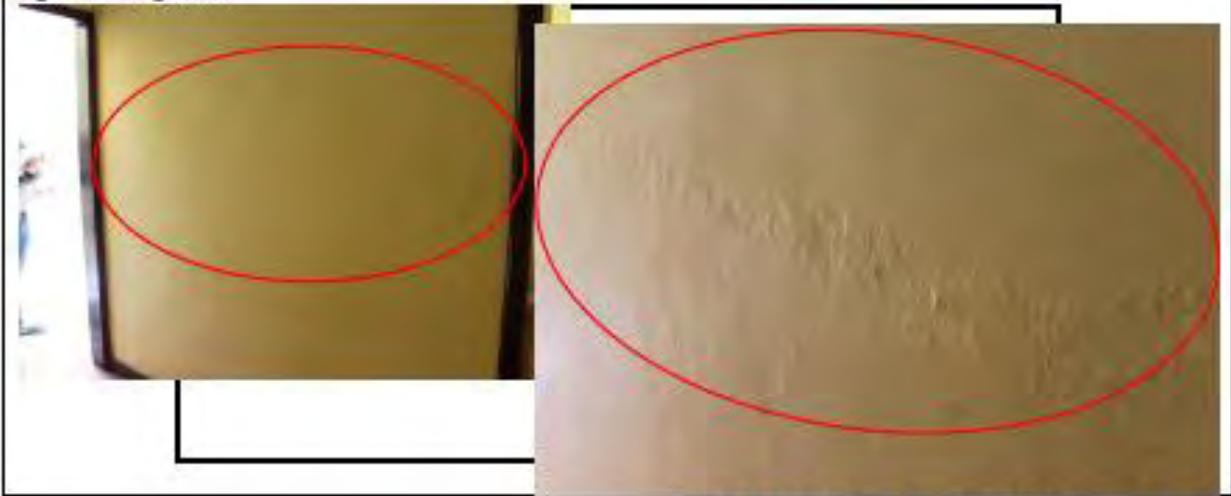
Patología o anomalía: Se evidencia un deterioro evidente de la superficie del muro por ampollamiento y desprendimiento de pintura.

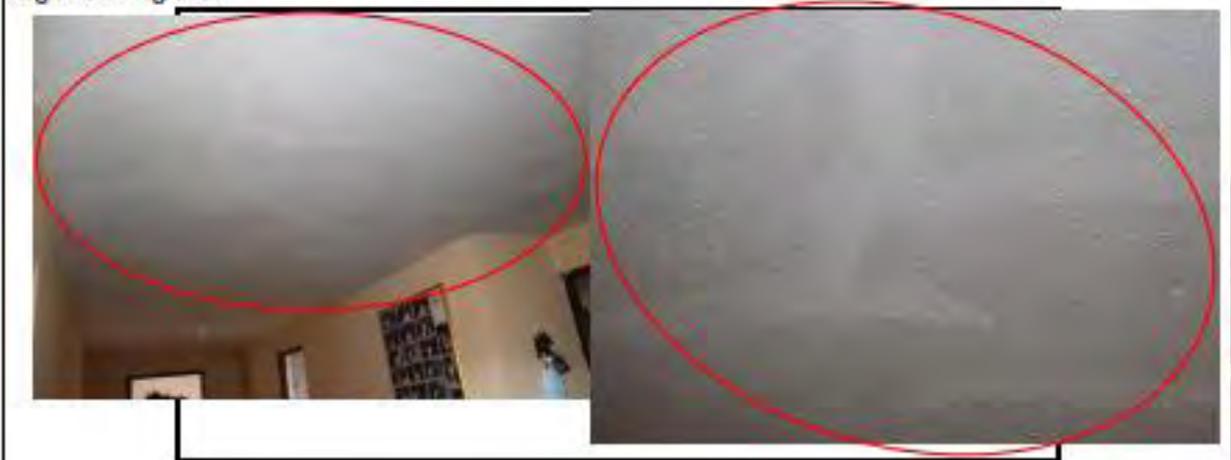
Ubicación: Parte inferior de losa de entepiso de concreto reforzado. Vista desde el segundo nivel de la edificación.

Patología o anomalía: Se deja en manifiesto la presencia de reparaciones, por si estas no son eficientes y presentan daños con el tiempo.

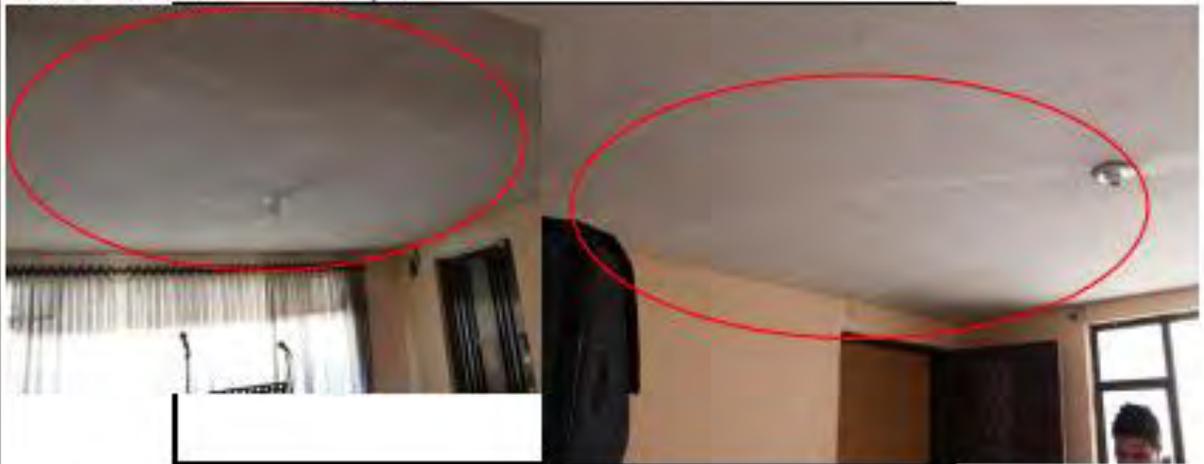
Patología o anomalía: Se evidencian reparaciones por fisuración en muros y losa de entrepiso. Se pone en consideración, por si las reparaciones no son eficientes y presentan daños con el

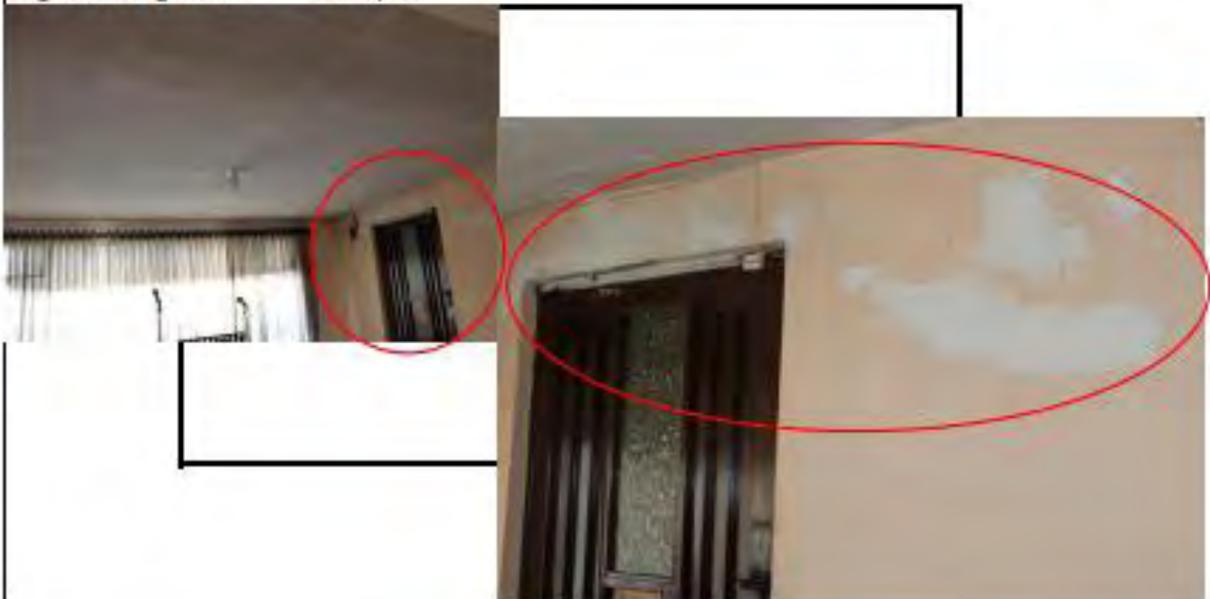
Ubicación: Muros no estructurales en mampostería sin reforzar y parte de losa de cubierta utilizada como terraza de concreto reforzado que hace parte del sistema estructural de la

Patología o anomalía: Se evidencian reparaciones por fisuración en muros y losa de entrepiso. Se pone en consideración, por si las reparaciones no son eficientes y presentan daños con el

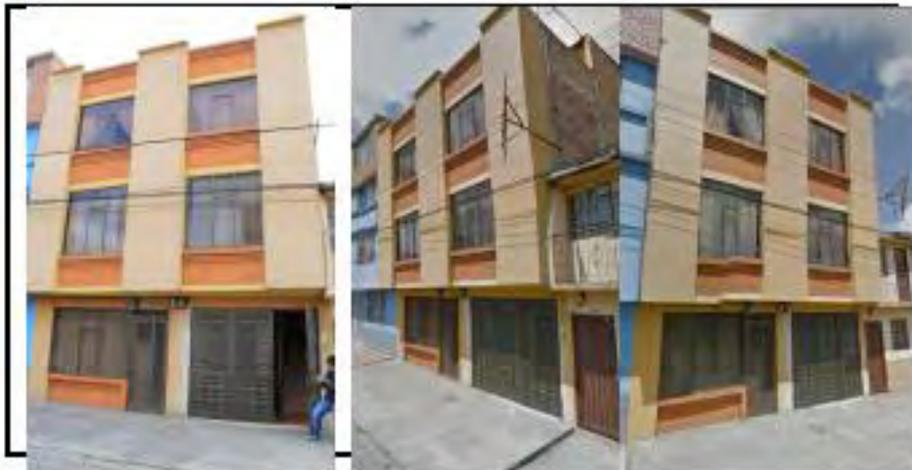
Patología o anomalía: No se encuentran anomalías ni patologías considerables, tanto pintura, marco de puerta y ventanas y alfézars en estado regular con los deterioros lógicos del

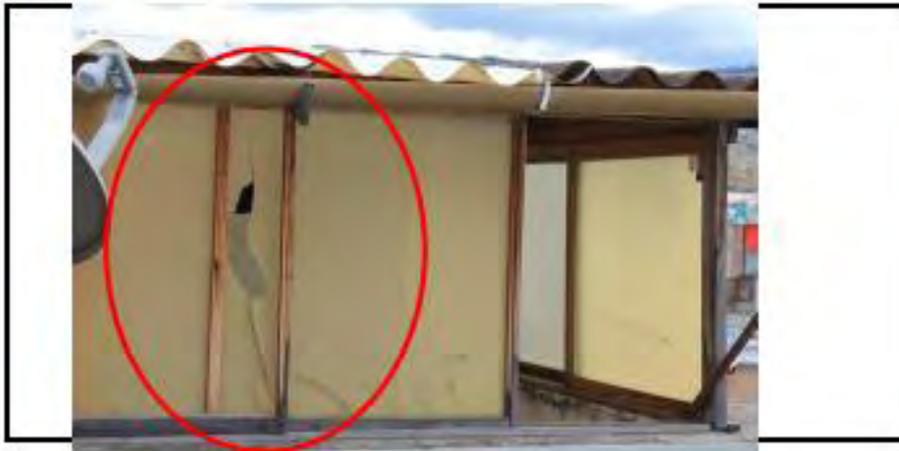
Ubicación: Fotografía de fractura de material no estructural que se colocó como aislante para cuarto de terraza.

Patología o anomalía: La fractura del material aislante se encontró en la terraza, en un cuarto aislado de la interperie.
