APOYO TECNICO EN OBRA DE LA CONSTRUCCION DEL PROYECTO
"TORRES DE MÁLAGA" EN LA CIUDAD DE PASTO

DANILO FERNANDO PORTILLA GUERRERO

UNIVERSIDAD DE NARIÑO
PROGRAMA DE INGENIERIA CIVIL
SAN JUAN DE PASTO DE 2017

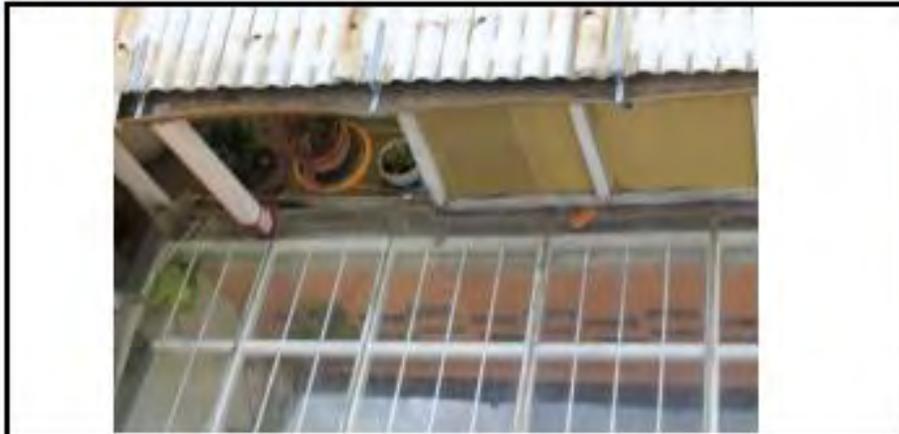
Ubicación: Reporte de material fragil de cubierta para segundo nivel.

Patología o anomalía: Aunque no se encuentra ninguna anomalía, se reporta que el material de cubierta es muy vulnerable a fracturas por vibraciones, alto sonido e impacto.

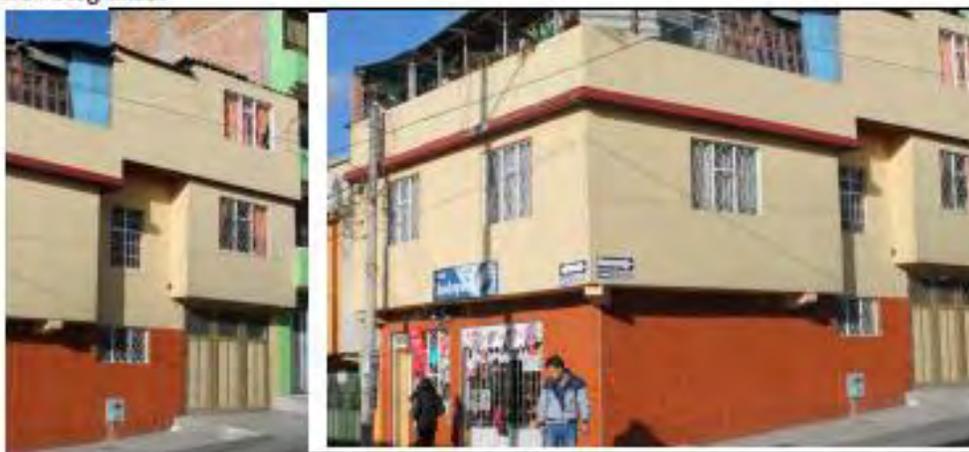
Patología o anomalía: Fachada en condiciones regulares, pintura, ventanas y alférezes en condiciones aceptables, con el deterioro evidente del tiempo y uso.

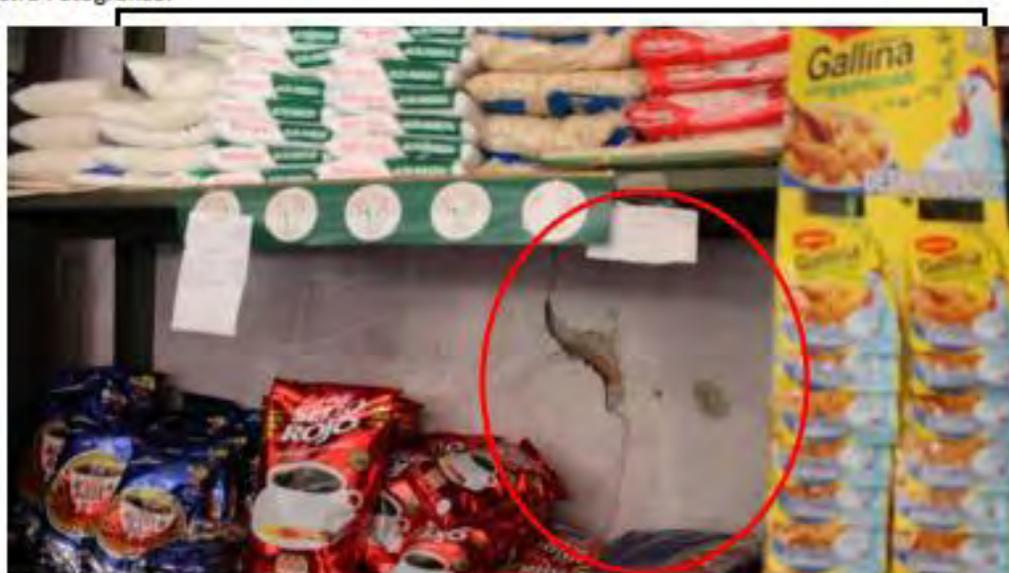
Fotografía N° 5142 Ubicación: Fisura en garage utilizado con fin comercial, en muro en mampostería no estructural divisorio interno.

Patología o anomalía: Se observó falla de muro no estructural divisorio interno en la parte del garage utilizado con fines comerciales. Long horizontal: 2,45 cm. Grosor: 7 cm

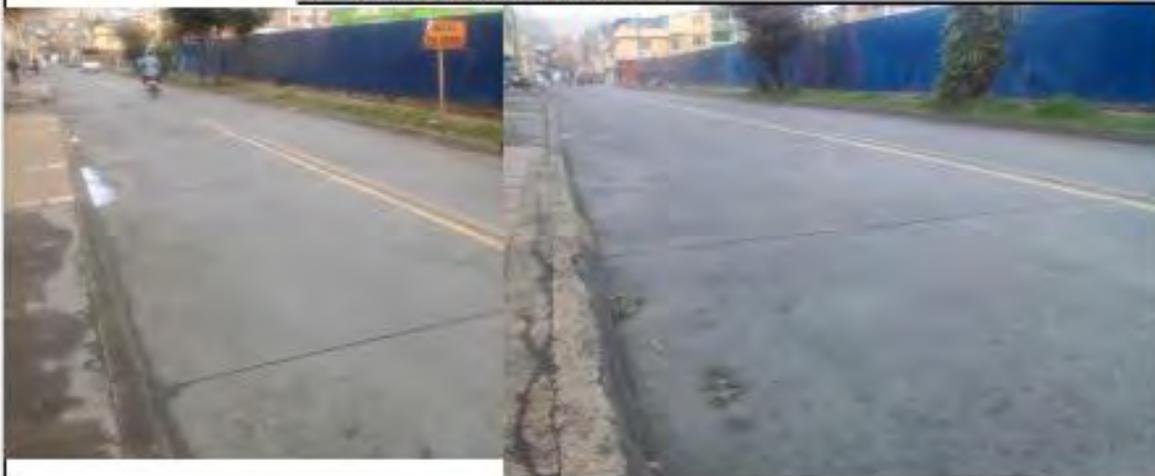
Ubicación: Carrera 6ª vista desde occidente a oriente.

N° Patología o anomalía: Se evidenció que el pavimento rígido se encuentra en unas condiciones reguales con los desperfectos y deterioro logicos del tiempo y uso, debido a que actualmente se tienen dos sentidos sin restricción de tráfico.

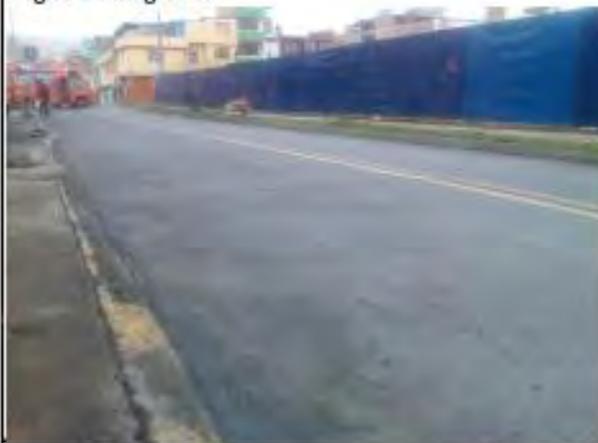
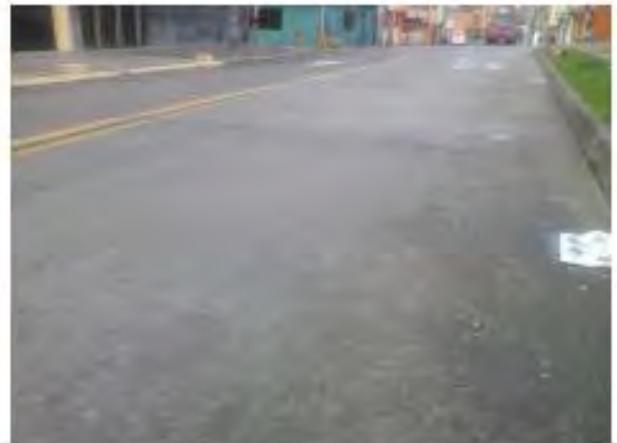
Patología o anomalía: Se evidenció que el pavimento rígido se encuentra en unas condiciones reguales con los desperfectos y deterioro logicos del tiempo y uso, debido a que actualmente se tienen dos sentidos sin restriccion de trafico.

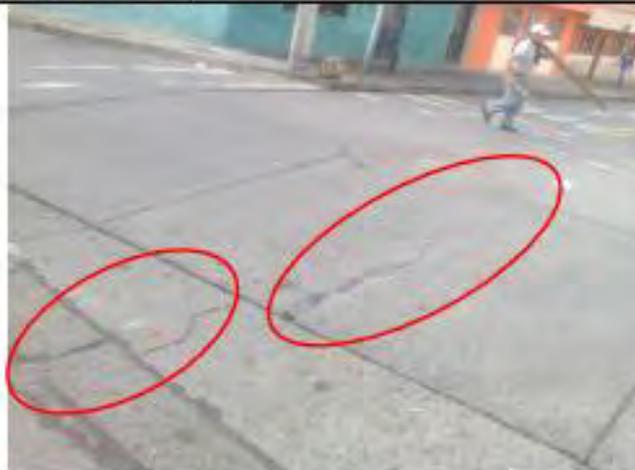
Se observa unas grietas de tamaño de todo el pañete y grosor < 1.5 mm cerca de camara de inspeccion, ademas tambien se evidencia un asentamiento diferencial de los paños adyacentes a la camara de inspeccion.

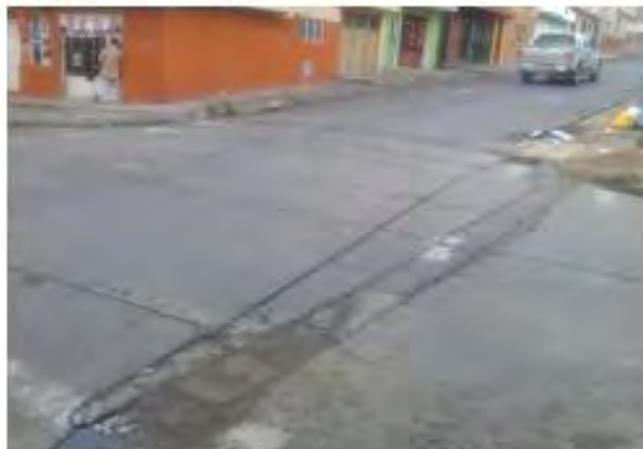
Se evidencia un grave deterioro de la estructura del concreto riguido, debido a la gran fisuración, asentamientos diferenciales y rotura de esquinas de los paños en la interseccion de la carrera con la calle

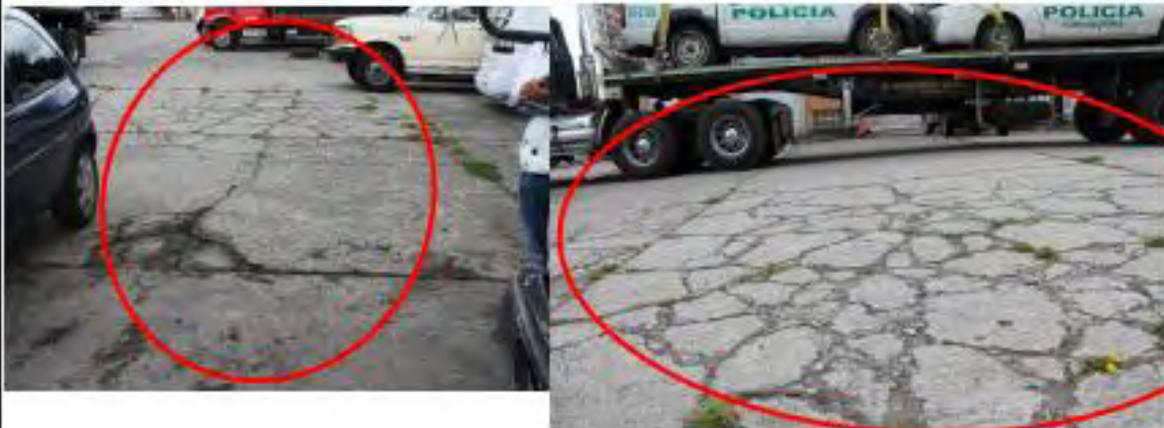
Se evidencia un claro deterioro de la placa de contrapiso del pavimento rígido en la zona, razón por la cual los hundimientos y asentamientos diferenciales de la zona son tan notorios.

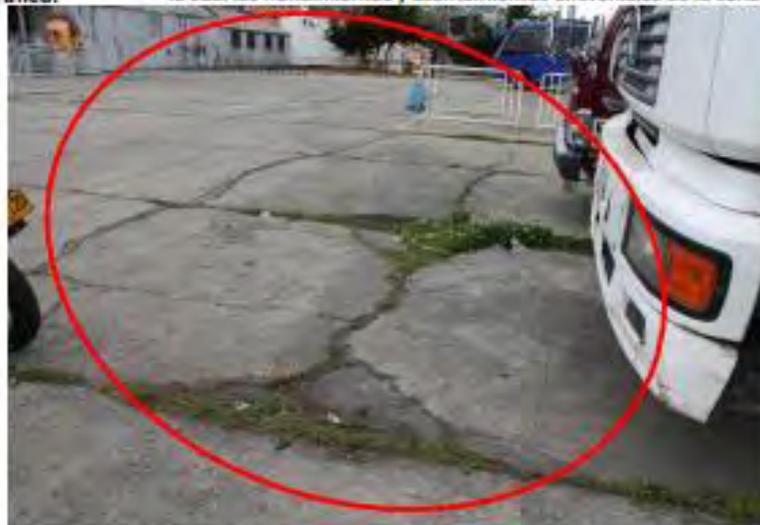
Se evidencia un claro deterioro de la placa de contrapiso del pavimento rígido en la zona, razón por la cual los hundimientos y asentamientos diferenciales de la zona son tan notorios.

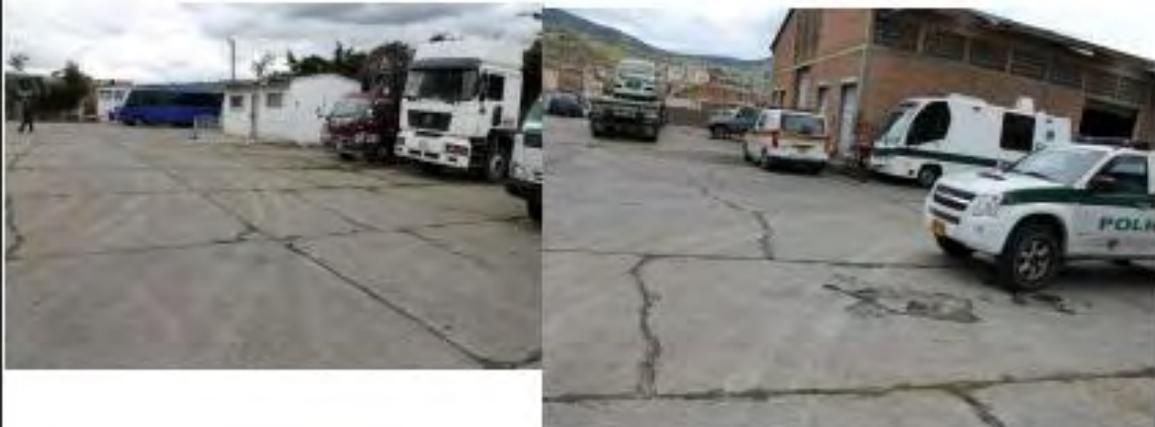
Se evidencia un claro deterioro de la placa de contrapiso del pavimento rigido en la zona, razon por la cual los hundimientos y asentamientos diferenciales de la zona son tan notorios.

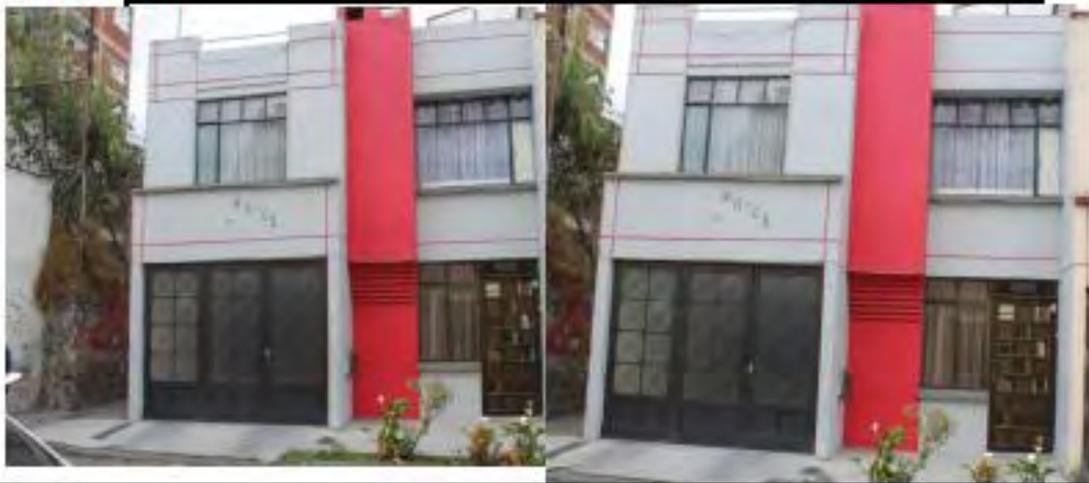
Fotografía N° 5331 Ubicación: Se observa un deterioro considerable de la parte lateral de la vivienda, por humedad excesiva en la zona.

Patología o anomalía: Se observa una humedad considerablemente grande en la parte lateral de la vivienda debido al ingreso del agua por la parte superior del muro y nivel freatico alto.
