**APOYO TÉCNICO PARA LA OFICINA DE PLANEACIÓN Y OBRAS PUBLICAS  
DEL MUNICIPIO DE SAN FRANCISCO EN EL SEGUIMIENTO Y SUPERVISIÓN  
DEL MEJORAMIENTO DE VÍAS RURALES MEDIANTE LA PAVIMENTACIÓN  
EN CONCRETO HIDRÁULICO DE LA VEREDA CENTRAL SAN ANTONIO DEL  
MUNICIPIO DE SAN FRANCISCO – DEPARTAMENTO DEL PUTUMAYO**

**UNIVERSIDAD DE NARIÑO  
FACULTAD DE INGENIERÍA  
PROGRAMA DE INGENIERÍA CIVIL  
SAN JUAN DE PASTO  
2018**

**Trabajo de grado presentado como requisito parcial para optar al título de  
Ingeniera Civil**

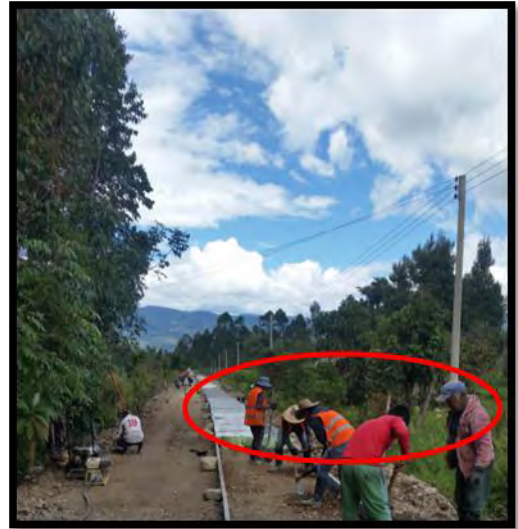
En la tercera visita se continua evidenciando la falta de equipo de seguridad por tanto se realiza un oficio dirigido al contratista e interventor de la obra (Anexo N° 3), donde se expone la situación observada durante las diferentes visitas y se pide dar solución inmediata para evitar cualquier tipo de percance que atente contra la integridad de los trabajadores y el incumplimiento de la Ley.

Después de realizar los correspondientes llamados de atención al personal, contratista e interventor en obra a cerca de la falta de EPI'S por parte de los trabajadores, se tomaron las medidas correctivas.

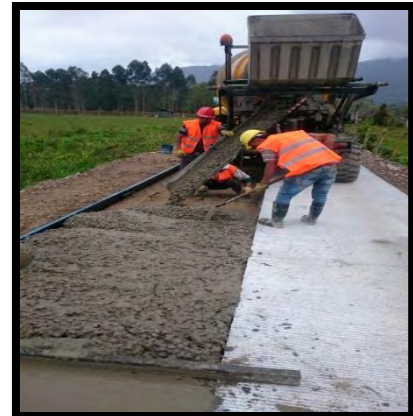
Se evidencia en las visitas a obra el uso de los equipos de seguridad como casco, chaleco, guantes y gafas por parte del personal del contratista.

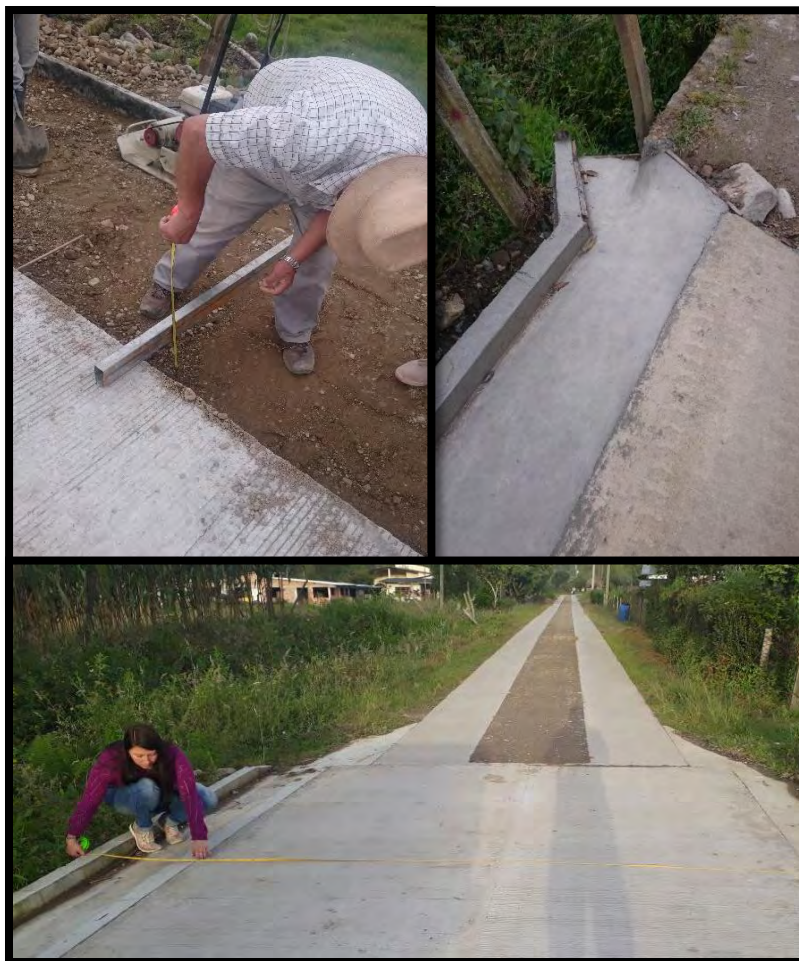
Al final de la construcción se observa que las modificaciones hechas cumplieron de forma adecuada su función y que no se miró afectada la función que el diseño de la consultoría pretendía brindar (Ver ilustración 59).

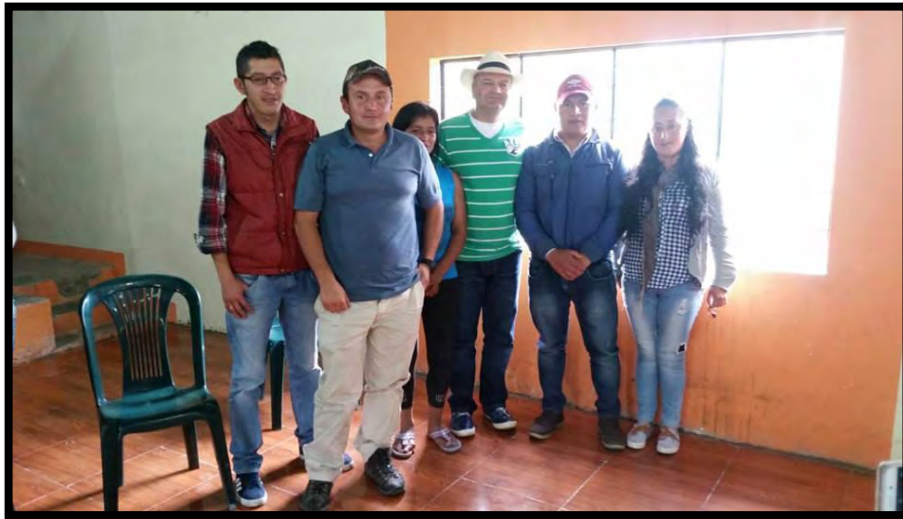
### Ilustración 531. Cumplimiento de observaciones

**3.6.1 Observaciones emitidas al contratista e interventoría.** El contratista de obra y el interventor del contrato cumplieron en general con el cronograma establecido, procesos constructivos, dotación de elementos de seguridad para trabajadores, corroboración de calidad de materiales y entrega total de obra e informes.
