**INTERVENTORÍA PARA EL MEJORAMIENTO Y MANTENIMIENTO DE LA  
CARRETERA MOJARRAS – POPAYÁN, RUTA 25, TRAMO 2503, ENTRE LOS  
PR 0+0000 AL PR 121+0000 DEPARTAMENTO DEL CAUCA.**

**UNIVERSIDAD DE NARIÑO  
FACULTAD DE INGENIERÍA  
PROGRAMA DE INGENIERÍA CIVIL  
SAN JUAN DE PASTO  
2018**

**Trabajo de grado presentado como requisito parcial para optar al título de  
Ingeniero Civil**

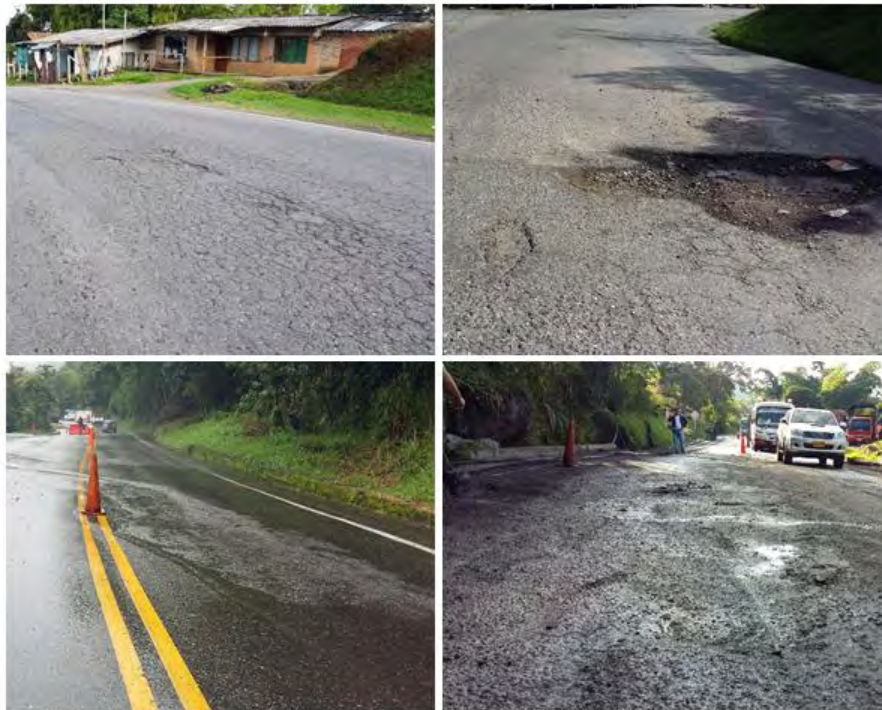
#### Ilustración 1. Zonas afectadas en pavimento existente

Luego de realizar los recorridos preliminares en la carretera, fue fácil identificar las zonas de pavimento bastante afectadas y deterioradas por efecto del tráfico, encontrándose que las mayores afectaciones se presentaban entre el PR41+0100 y el PR109+0000, afectaciones que comprometían la seguridad y transitabilidad de los usuarios. (Ver Ilustración 1)

Fuente: este estudio, tramo El Bordo - Timbío

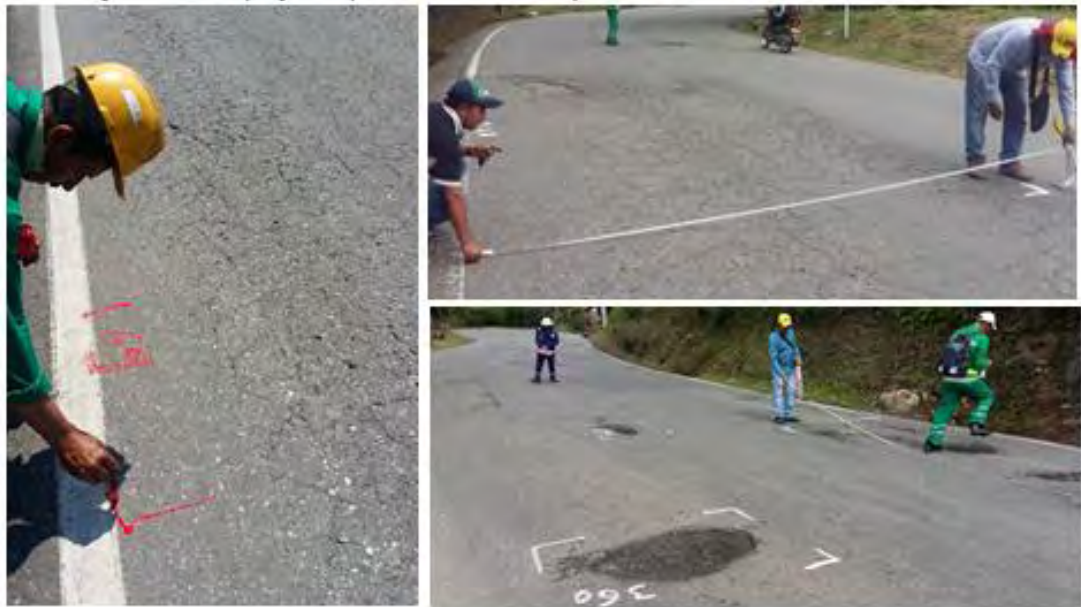
### Ilustración 2. Demarcación de zonas afectadas

Esta actividad se realizó en conjunto con el contratista, se demarcaron las zonas más afectadas y las que necesitaban intervención de manera inmediata, se inició con el tramo más crítico para posteriormente hacer un balance inicial realizando el cálculo de volúmenes y estimando los recursos necesarios para atender estas afectaciones, y así finalmente proyectar el presupuesto restante con el fin de dar cumplimiento al objeto del proyecto que era atender los 121 km comprendidos entre Mojarras - Popayán. (Ver ilustración 2).

Fuente: este estudio PR 82+0310

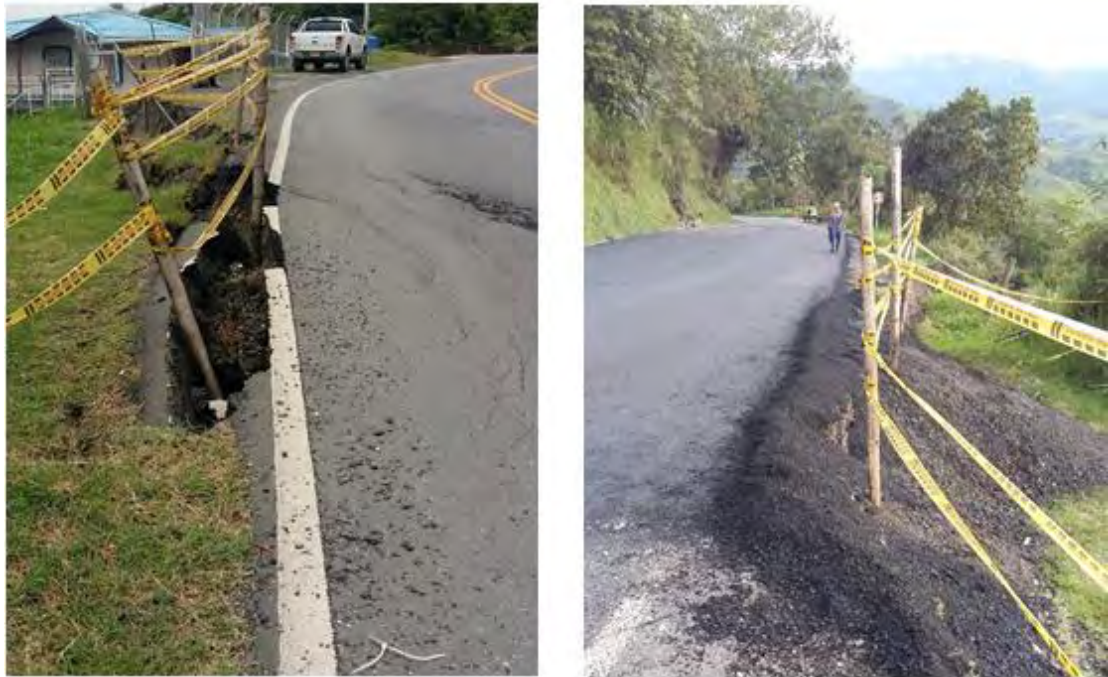
### **Ilustración 12. Antes y después de la renivelación en PR94+0115**

Se realizaron las correcciones respectivas de la carpeta asfáltica en los PR80+0045, PR84+0020, PR85+0130, PR88+0740, PR90+0985, PR93+0220 Y PR94+0115, ya que en estos sectores se presentaban deformaciones de un grado muy alto de peligrosidad para los conductores, debido a que dichas deformaciones estaban comprendidas entre 1 y 6cm de altura. Las correcciones realizadas mejoraron la seguridad y comodidad de la carretera, para garantizar una buena

Las renivelaciones se ejecutaron de igual manera que se hizo con los parches, haciendo excavación, barrido y limpieza, imprimación, extendida de mezcla y compactación. Además, se utilizó el RAP para rellenar grietas y nivelar los hundimientos que se encontraban al borde de la calzada. (Ver ilustración 12).

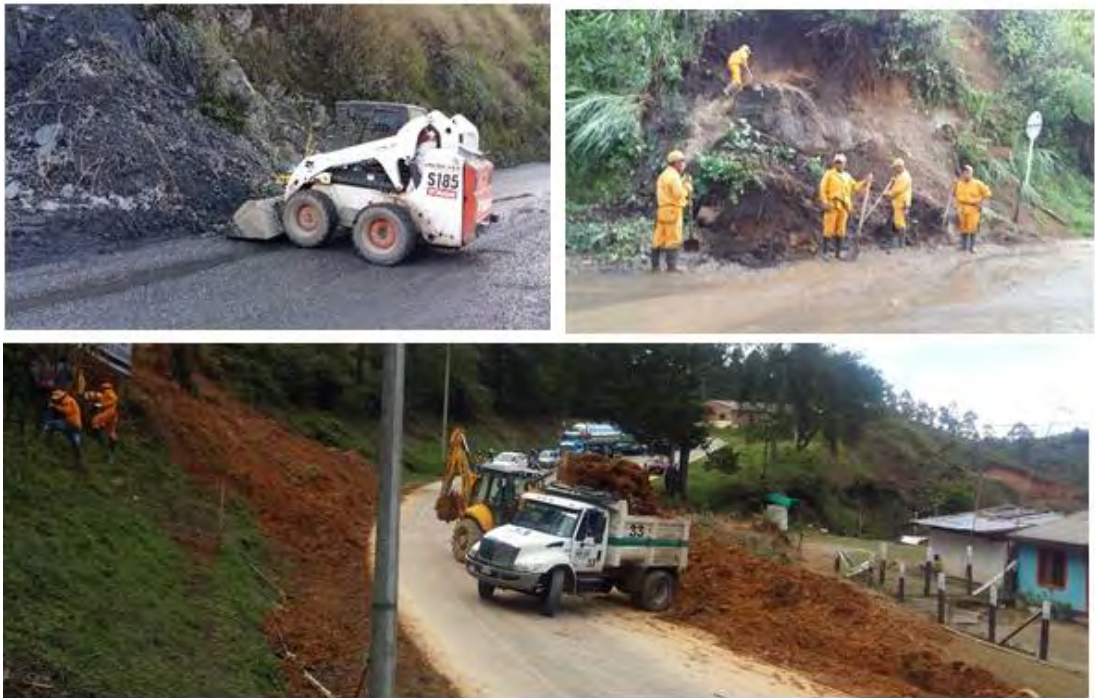
## Ilustración 14. Desalojo de derrumbes

Durante el desarrollo del proyecto se presentaron una serie de deslizamientos de grandes y pequeñas magnitudes, éstos se presentaron en los PR77+0930, PR88+0625, PR78+0830, PR78+0960, PR79+0030, PR79+0630, PR79+0750, PR80+0025, PR91+0570 y PR109+0500, debido a la fuerte temporada de lluvias que se presentó en los meses de diciembre de 2017 y enero de 2018.

Los deslizamientos fueron desalojados mediante un cargador, un bobcat y de forma manual usando herramientas menores como palas, machetes, bugguies, etc. El material proveniente de los deslizamientos fue cargado en volquetas de capacidad de 7 m<sup>3</sup> y posteriormente llevado a una zona de depósito. Ante estos sucesos se actuó rápidamente ya que era necesario dar paso al público lo más rápido posible. (Ver Ilustración 14).
