APOYO A LA INTERVENTORIA PARA LA CONSTRUCCION DEL PROYECTO
VISR INCODER PASTOS Y QUILLASINGAS – IPIALES 1, EL CUAL CONSTA DE
1627 SOLUCIONES DE VIVIENDA DE INTERES SOCIAL RURAL DISPERSA,
EN LOS MUNICIPIOS DE CUMBAL, IPIALES, CONTADERO, PUIPIALES, ILES,
FÚNES, PUERRES, ALDANA, CUASPUD, POTOSÍ Y CORDOBA DEL
DEPARTAMENTO DE NARIÑO.

UNIVERSIDAD DE NARIÑO
FACULTAD DE INGENIERÍA
DEPARTAMENTO DE INGENIERÍA CIVIL
SAN JUAN DE PASTO
2018

Trabajo de grado para optar al título de Ingeniero Civil

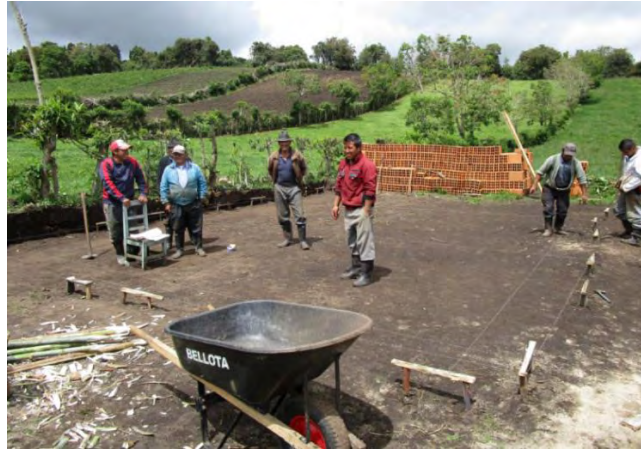
Imagen 4 - Localización y replanteo vivienda de Olga Milena Toro (Panan)

- Se rectificó las dimensiones del replanteo.
- Se comprobó la estabilidad del terreno en donde se va a construir la casa, el suelo debe ser firme, y libre de material vegetal.
- La vivienda a construir se la debe retirar de taludes inestables, en caso de haber, o se debe realizar una estabilización de talud en caso de que sea necesario.
- El predio debió de estar libre de humedad y de infiltraciones de agua, en caso de existir cualquiera de los dos casos anteriores se debieron realizar las labores pertinentes para mitigarlas.
- En caso de hacer rellenos o muros de contención, se debieron hacer bajo la supervisión de los profesionales encargados de la obra por parte del contratista y de la interventoría, en ningún caso se aprueban rellenos o muros de contención que no hayan sido supervisados y avalados por dichos profesionales.

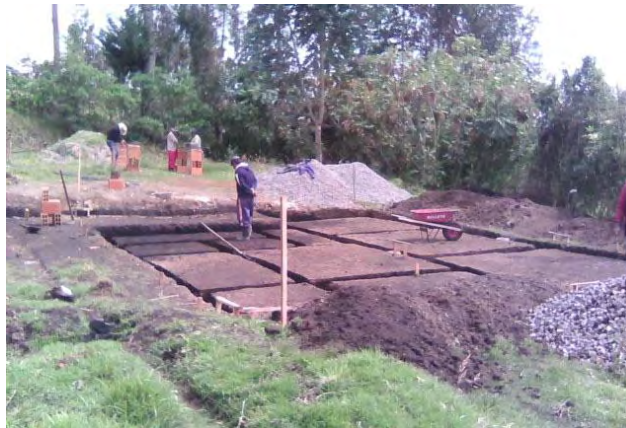
Imagen 5 - Excavación de cimentación vivienda de Jhon España (Panán)

No hubo mayores inconvenientes en su ejecución. A continuación se presenta las imágenes relacionadas con esta actividad:

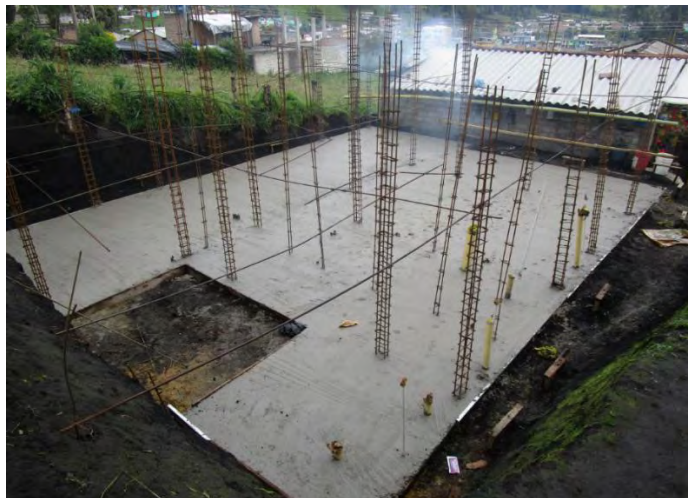
Imagen 9 - Curado de placa de contrapiso vivienda de Ardiel Canacuan (Panan)

Una vez fundida la placa de contrapiso y las vigas de cimentación se hizo el respectivo curado, que consistió en mantener húmedos estos elementos de concreto durante los 7 primeros días después de su vaciado, para que de esta manera se puedan desarrollar en ellos las propiedades de resistencia y durabilidad.

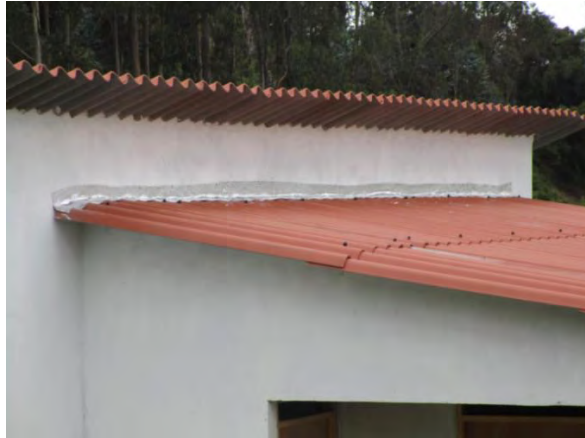
Imagen 23 - Flanche en cinta bituminosa vivienda de Rosa Juaspuezan (Panan)

Este ítem consistió en la instalación de cinta asfáltica autoadhesiva de 7,3m de largo, en la unión de las tejas con la pared, esto con el fin de evitar infiltraciones de agua en este sector.

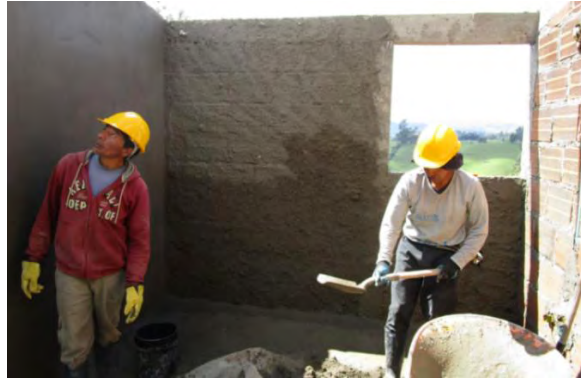
Imagen 25 - Pañete de muros. Vivienda de Rosa Fanny Juaspuezan (Panan)

- Antes de pañetar se ejecutó prolongaciones hidráulicas e instalaciones eléctricas.
- Se definió en la totalidad de la mampostería las caras a pañetar.
- Se preparó el pañete en proporciones indicadas, mortero 1:4 con arena fina.
- Se mantuvo los plomos de muros a escuadra formando ángulo recto entre ellos.
- Se moldeó los filos.
- Se verificó niveles, plomos y alineamientos.
- Se limpió superficies de muros.
- Se verificó la uniformidad de la capa de pañete aplicada, éste debe ser totalmente liso, no se aceptaron resaltos, grietas ni hendiduras en los muros pañetados.

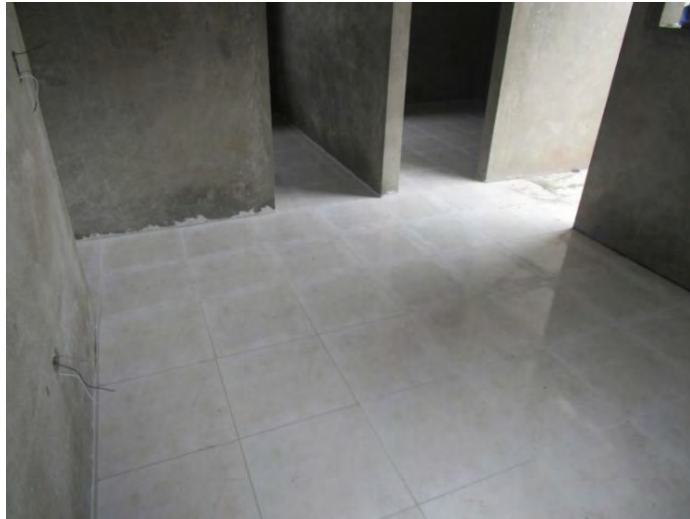
Imagen 28 - Enchape de pisos. Vivienda de Claudia Juaspuezan (Panan)

- Se procedió al enchape revisando nivelación, alineamiento, manejo de juntas para obtener un adecuado acabado final de la superficie.
- Se puso especial atención al corte de piezas, las cuales debían presentar aristas rectas y sin desportilladuras que deterioren su apariencia.

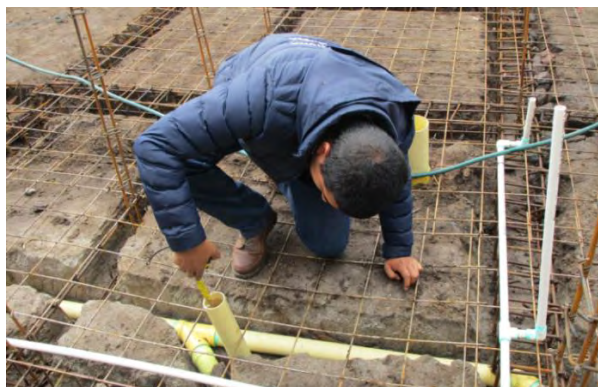
Imagen 38 - Pruebas de estanqueidad. Vivienda de María Ituyan (San Juan)

- Ensayo de estanqueidad, que nos sirvió para ver si no hay fugas en las conexiones, y en caso de existir se debieron hacer los arreglos respectivos
- Prueba de flujo, que nos indica si la instalación tenía un adecuado desnivel para que exista flujo del agua residual.
