**APOYO TÉCNICO AL PROYECTO MEJORAMIENTO Y MANTENIMIENTO DE
LA VÍA GUAITARILLA – ARRAYANES TÚQUERRES DEL MUNICIPIO DE
GUAITARILLA DEPARTAMENTO DE NARIÑO**

**UNIVERSIDAD DE NARIÑO
FACULTAD DE INGENIERÍA
DEPARTAMENTO DE INGENIERÍA CIVIL
SAN JUAN DE PASTO
2016**

**Trabajo de grado presentado como requisito parcial para optar al título de
Ingeniero Civil**

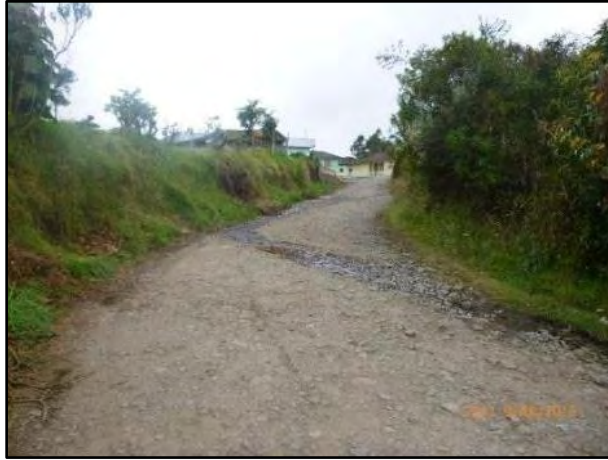
Fotografía 1. Surco de erosión diagonal K4+500

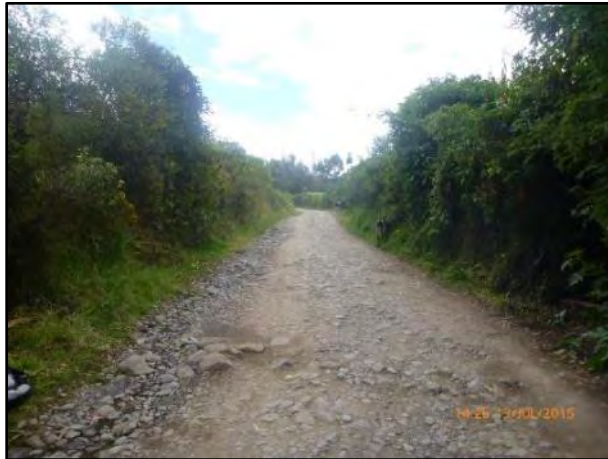
Fotografía 2. Perdida de pendiente transversal y surco de erosión K4+600.

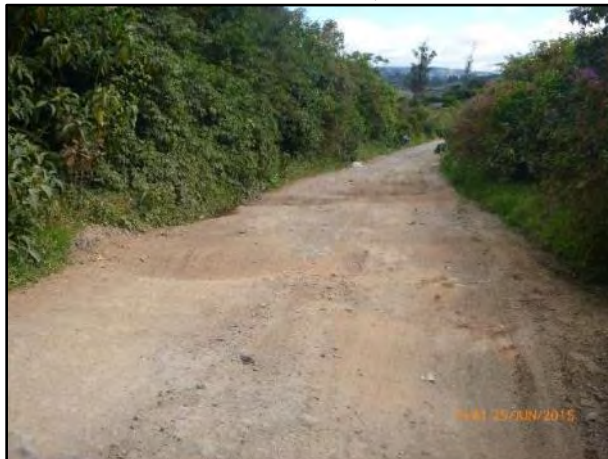
Fotografía 3. Fallos en subrasante, baches en la vía K4+785.

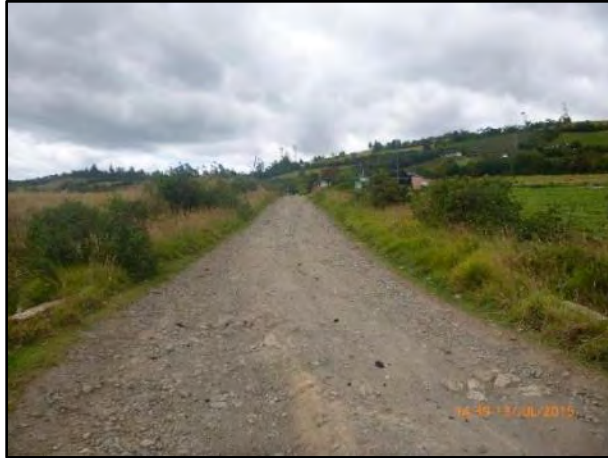
Fotografía 4. Cunetas sin trazado y cubiertas por vegetación K5+176.

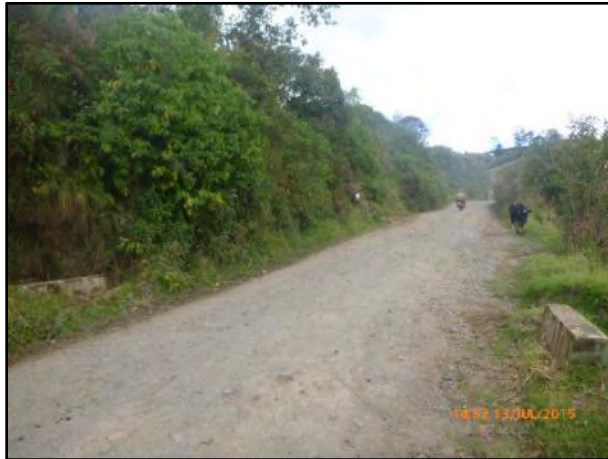
Fotografía 5. Cunetas sin alineamiento y profundidad adecuados K5+624.

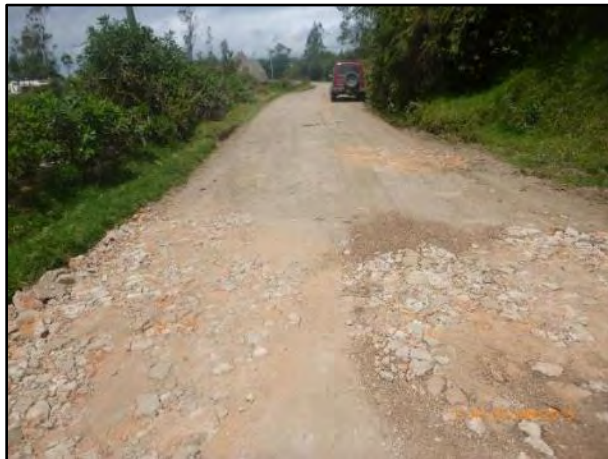
Fotografía 6. Bacheo utilizando escombros de construcción K5+900.

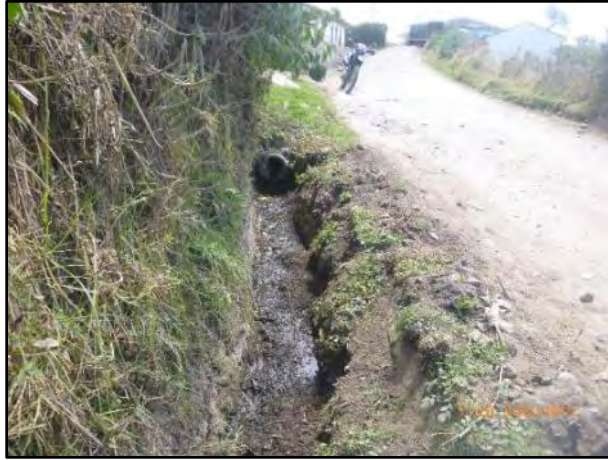
Fotografía 7. Presencia de aguas servidas con descole a la cuneta K6+900.

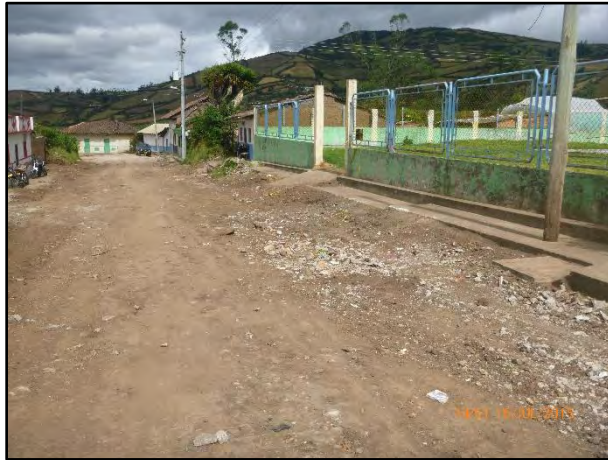
Fotografía 8. Sector sin pavimentación K0+100.

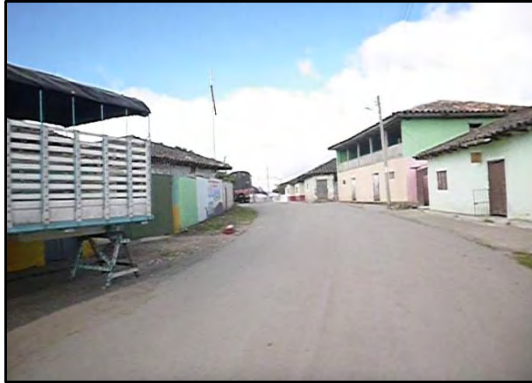
Fotografía 9. Vereda Buenos Aires, municipio de Guaitarilla.

- Vereda Buenos Aires, en el K4+260 – K4+395 pavimentación mediante concreto flexible, no posee cunetas laterales. Al momento de la inspección la carpeta de rodadura no evidencia daños en su superficie.
- Vereda Albán, en el K6+310 – K6+480 pavimentación mediante concreto rígido. Al momento de la inspección los sumideros funcionan adecuadamente, bordillos y cunetas en buen estado, las losas no evidencian daños en su superficie ni en las juntas. (Ver Fotografía 9 - 10).

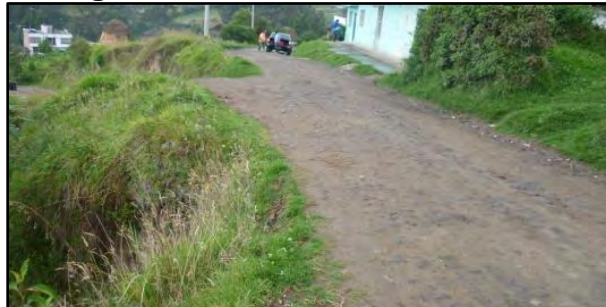
1.1.5 Estudio de geología. Según el estudio, la vía a intervenir presentó una topografía montañosa y escarpada, estaba geológicamente conformada por vestigios de actividades volcánicas catalogadas como avalanchas ardientes y de escombros. El sector no estuvo influenciado por fallas tectónicas que arriesgaran la ejecución del proyecto, sin embargo, se mencionó que existió inestabilidad de un talud inferior de la vía en la abscisa K7+648, lo cual generó riesgo de colapso de la banca, para controlar esta inestabilidad se hizo necesario realizar estudios geotécnicos al talud y proponer una obra de estabilización. (Ver Fotografía 11).

Fotografía 11. Talud inestable K7+648.

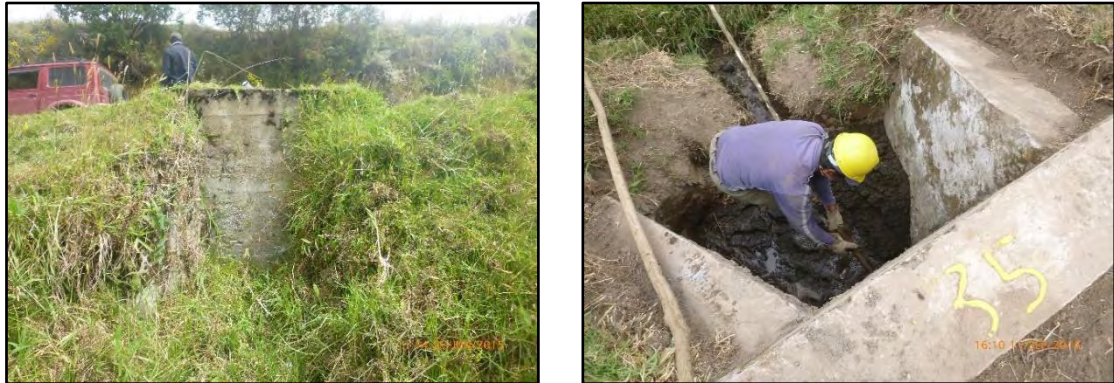
Una vez que las 51 estructuras de drenaje estuvieron libres de sedimentos se verificó y chequeó su condición estructural, se encontró que siete alcantarillas presentaban problemas de capacidad de drenaje por sus reducidas dimensiones, inestabilidad en las aletas, grietas pronunciadas, estancamiento de agua por no poseer línea de flujo adecuada al descole y tubería de conducción en mal estado. (Ver Fotografía 15- 16).

Fotografía 15. Limpieza de estructura de salida alcantarilla K5+344.

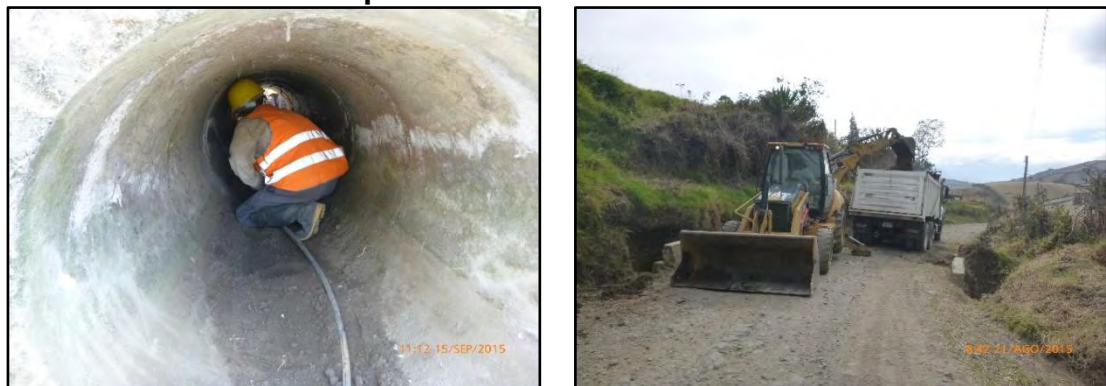
Fotografía 16. Chequeo interno de tubería K5+511. Desalojo de material de limpieza de alcantarilla K2+180.

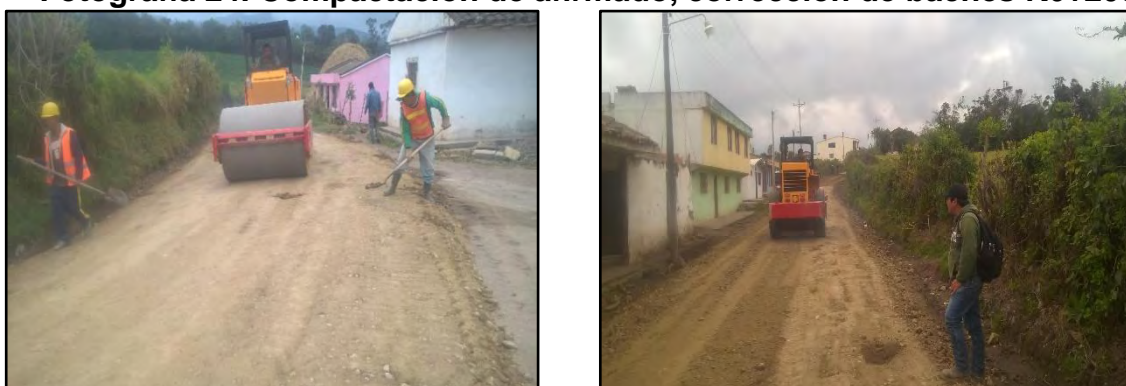
Fotografía 24. Compactación de afirmado, corrección de baches K6+200.

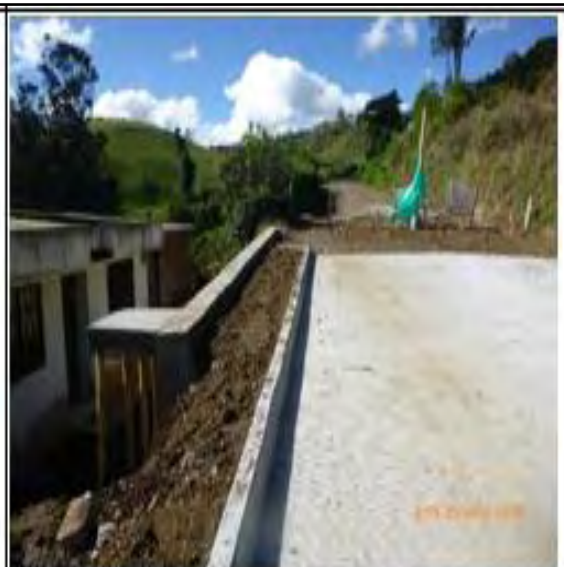
FOTOGRAFIA 17. Riezo de calapra de la banca, marqon izquierda K0+200

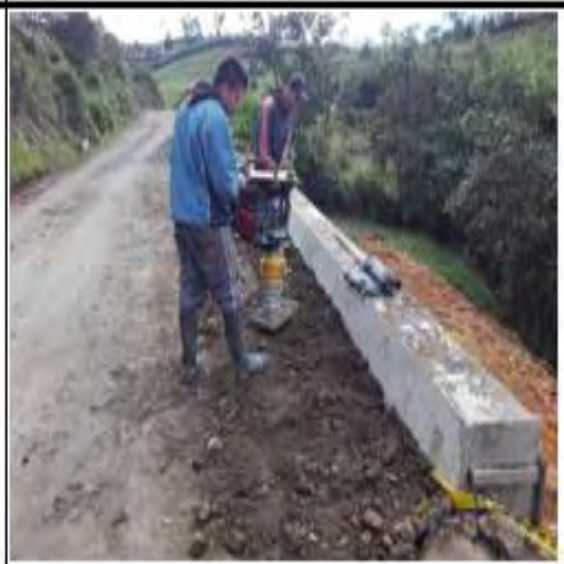
FOTOGRAFIA 19. Calapra de banca, marqon izquierda K5+640
