“APOYO TÉCNICO A LA ADMINISTRACIÓN VIAL DE LAS CARRETERAS NACIONALES GRUPO 5 DE LA DIRECCIÓN TERRITORIAL NARIÑO CODIGO 1003, VIA PASTO-LA PISCICULTURA-EL PEPINO, SECTOR PASTO-LA PISCICULTURA, DEL PR5+0000 AL PR33+0000, CODIGO 2501A VIA PASTO-BUESACO-MOJARRAS, SECTOR PASTO-BUESACO-HIGUERONES, DEL PR2+0000 AL PR102+0000, CODIGO 25NRB VIA VARIANTE DAZA, SECTOR VARIANTE DE DAZA, DEL PR0+0000 AL PR3+0599”

**UNIVERSIDAD DE NARIÑO
FACULTAD DE INGENIERIA
DEPARTAMENTO DE INGENIERIA CIVIL
SAN JUAN DE PASTO
2016**

Trabajo de grado presentado como requisito parcial para optar al título de Ingeniero Civil

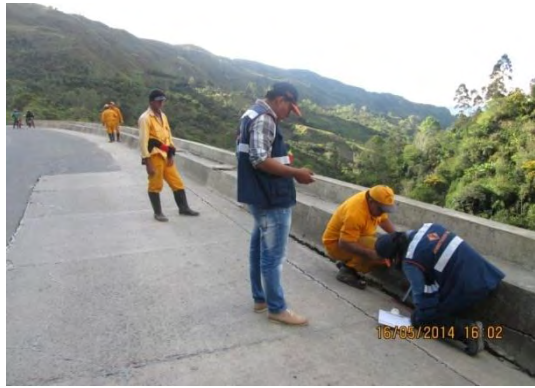
Medición de fisuras por administración vial con ayuda de la cooperativa Uribe

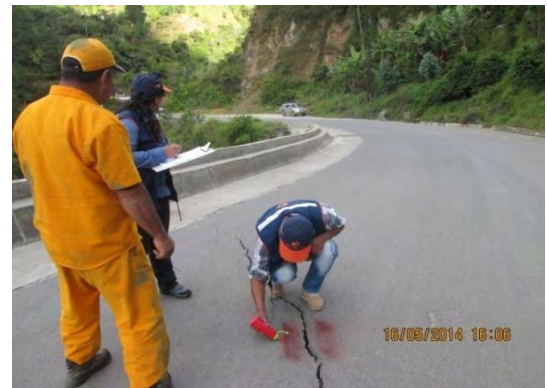
Instalación de puntos testigos para evaluación periódica de fisuras

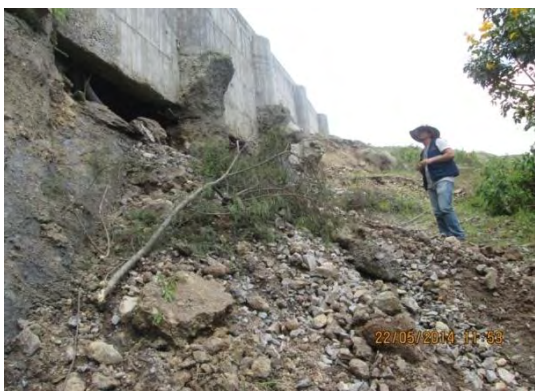
Pantallas de caisson vista inferior

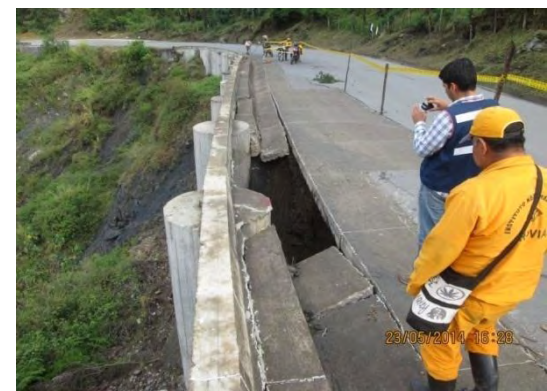
Afectación en cuneta

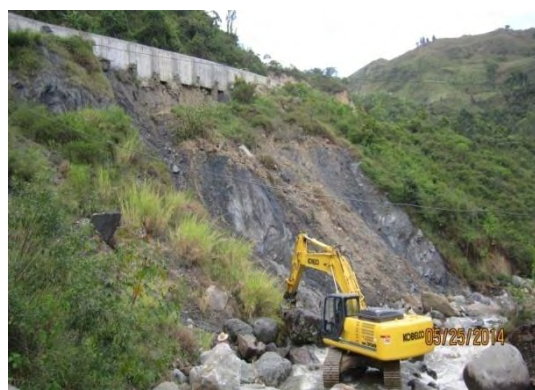
Enrocado al pie del talud con material del rio Buesaquito

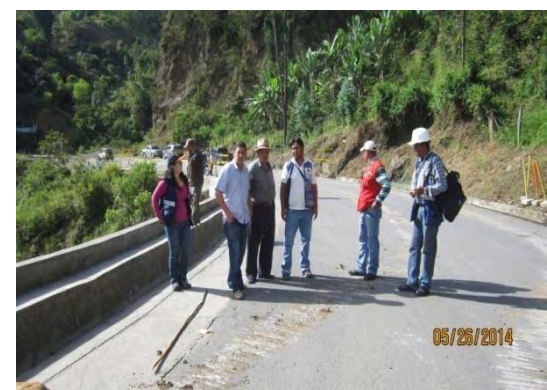
Inspección de los trabajos por parte del contratista en el sitio de la emergencia

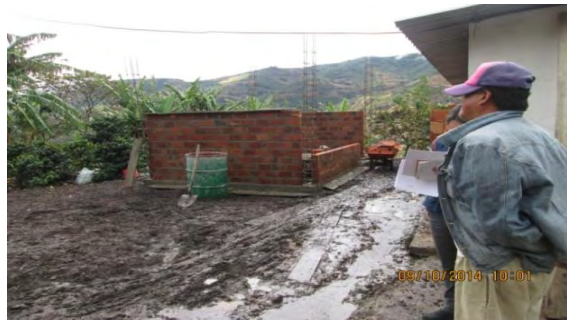
Vía 2501A PR 31+0320 Requerimiento por Invasión zona de vía

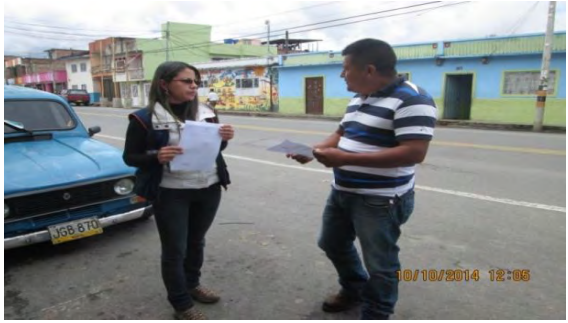
Vía 2501A PR 42+0440 Entrega de Requerimiento por Invasión zona de vía

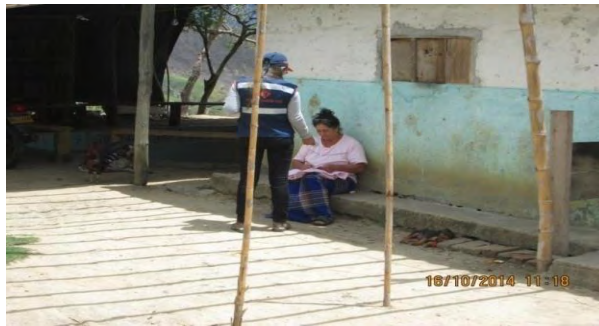
Vía 2501A PR 44+0200 Requerimiento Invasión zona de vía
