**APOYO TÉCNICO A LA INTERVENTORÍA PARA EL MEJORAMIENTO Y  
PAVIMENTACIÓN DE LA VÍA EL TAMBO MOTILÓN (Sector EL TAMBO – EL  
ZANJÓN: K4+200 al K9+200) – DEPARTAMENTO DE NARIÑO.**

**ANA SOFÍA PASAJE ERAZO**

**UNIVERSIDAD DE NARIÑO  
FACULTAD DE INGENIERÍA  
PROGRAMA DE INGENIERÍA CIVIL  
SAN JUAN DE PASTO  
2016**

**Trabajo de grado presentado como requisito parcial para optar al título de  
Ingeniera Civil**

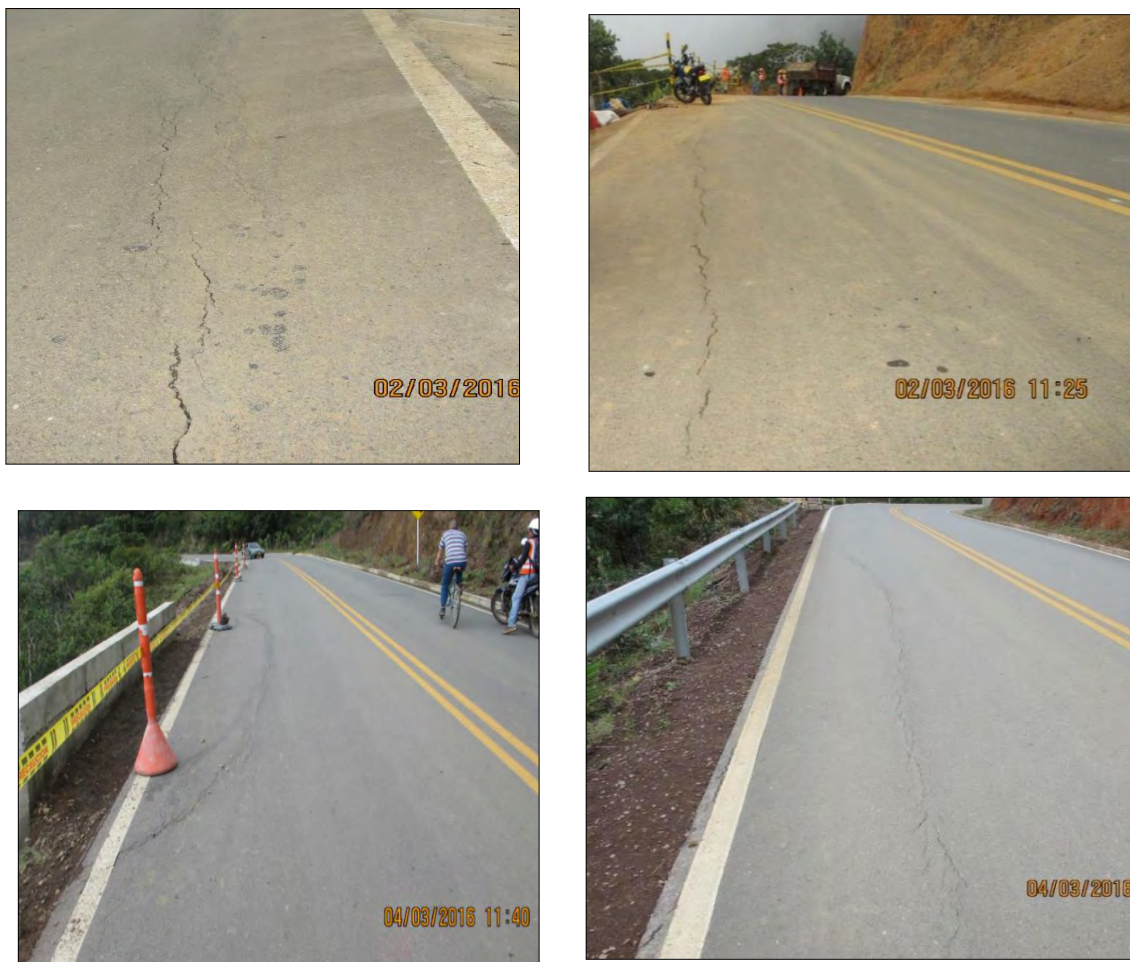
**Ilustración 1. Fisuras pavimento existente.**

En esta fase del proyecto se construyó las obras de drenaje correspondientes para dar solución a este problema y evitar que las grietas existentes incrementen su tamaño y así también impedir que otras aparezcan. (Ver Ilustración 1)

La interventoría hizo un recorrido del tramo K4+135 - K8+280, para determinar las zonas afectadas y establecer una posible solución, en este recorrido se encontraron 26 fisuras en la carpeta asfáltica; en la siguiente tabla se muestra las zonas afectadas, el tipo de falla y la longitud de esta. (Ver Tabla 1).

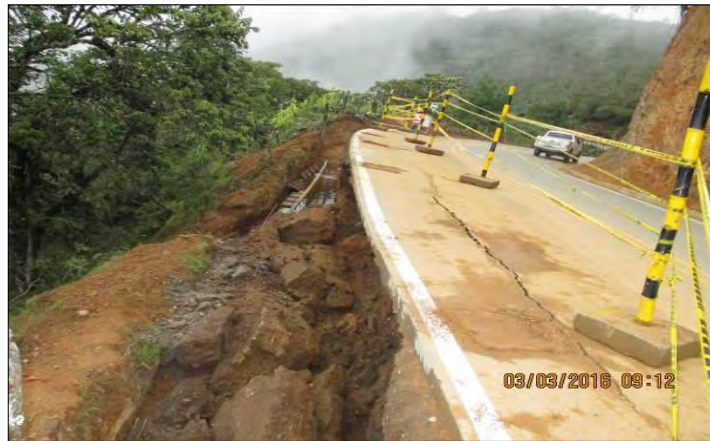
**Ilustración 2. Pérdida de banca.**

En la abscisa k5+123 a la k5+170, se presentó una fisura longitudinal de 33 metros, la interventoría determinó que la mejor solución era construir un muro de contención, debido a que la calzada estaba demasiado cerca al borde del talud. Además, en temporada de lluvias se presentó una infiltración de agua por la fisura lo que generó que la banca se desestabilizara, por lo anterior, se solicitó que se hiciera un muro de contención de longitud de 12 metros y una altura de 3 metros, Dentro del muro se pusieron lagrimales que permitan el paso del agua del terreno hacia la parte externa del muro, además se construye un filtro que permita la evacuación fácil de aguas subterráneas que puedan perjudicar al mismo o a la vía. (Ver Ilustración 2). K5+125/170 CARRIL IZQUIERDO L = 33 ml.

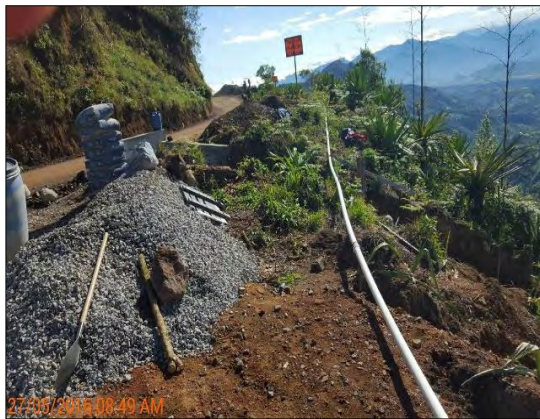
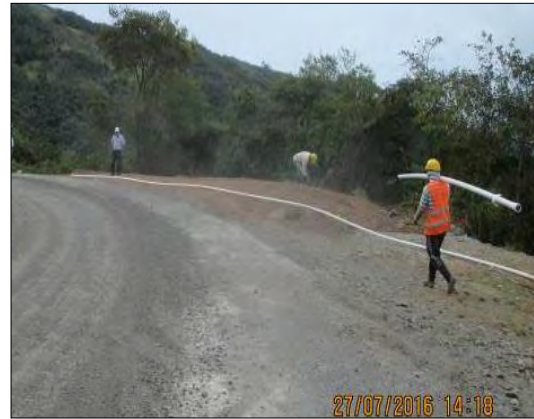
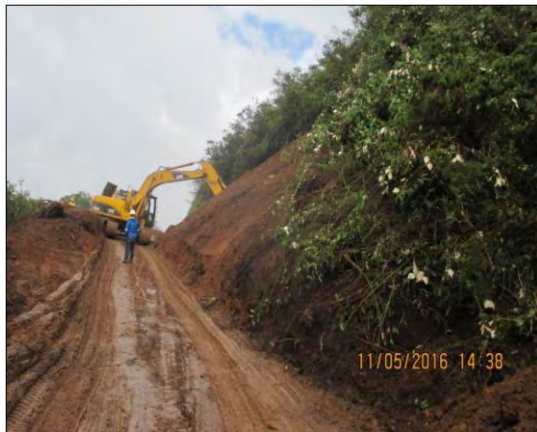
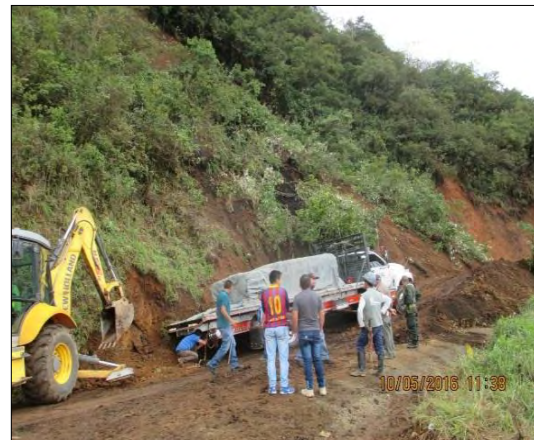
**Ilustración 36. Desalojo de derrumbe e instalación de tubería PVC 2".**

**1.2.11 Imprevistos.** Durante el desarrollo del proyecto hubieron una serie de imprevistos, uno de estos fue un deslizamiento de gran magnitud en la abscisa k6+660 a la k6+680 por la fuerte temporada de lluvias, haciendo que la obra se retrasará y además se recortó el presupuesto del contrato ya que no se esperaba que esto suceda, el deslizamiento tuvo una magnitud de 2128 m<sup>3</sup> los cuales fueron desalojados mediante una retroexcavadora, cargados en volquetas de capacidad de 14 m<sup>3</sup> y posteriormente llevados a la zona de depósito del proyecto ZODME, ante este imprevisto se actuó rápidamente ya que era necesario dar paso al público lo más rápido posible. Otro imprevisto que hubo en la ejecución del proyecto fue que al hacer los cajeros para el mejoramiento de la subrasante se encontró un acueducto veredal que impedía el desarrollo de esta actividad, para evitar que la población se vea afectada por los continuos daños a la tubería se tomó la decisión de remplazar y reubicarla por el costado izquierdo de la vía, esta decisión se tomó junto al alcalde del municipio y a los usuarios del acueducto, esto se hizo en los 850 ml a intervenir y se realizó con una tubería PVC de 2". (Ver Ilustración 36)
