**INTERVENTORÍA INTEGRAL PARA LA CONSTRUCCIÓN DE LAS OBRAS DE REHABILITACIÓN Y/O RECONSTRUCCIÓN Y MITIGACIÓN DE SISTEMAS DE ACUEDUCTO Y ALCANTARILLADO AFECTADOS POR EL FENÓMENO DE LA NIÑA 2010-2011 EN LOS DEPARTAMENTOS DE CAUCA, VALLE DEL CAUCA, NARIÑO Y CUNDINAMARCA.**

**UNIVERSIDAD DE NARIÑO  
FACULTAD DE INGENIERÍA  
PROGRAMA DE INGENIERÍA CIVIL  
SAN JUAN DE PASTO  
2017**

**Trabajo de Grado presentado como requisito parcial para optar al título de Ingeniero Civil**

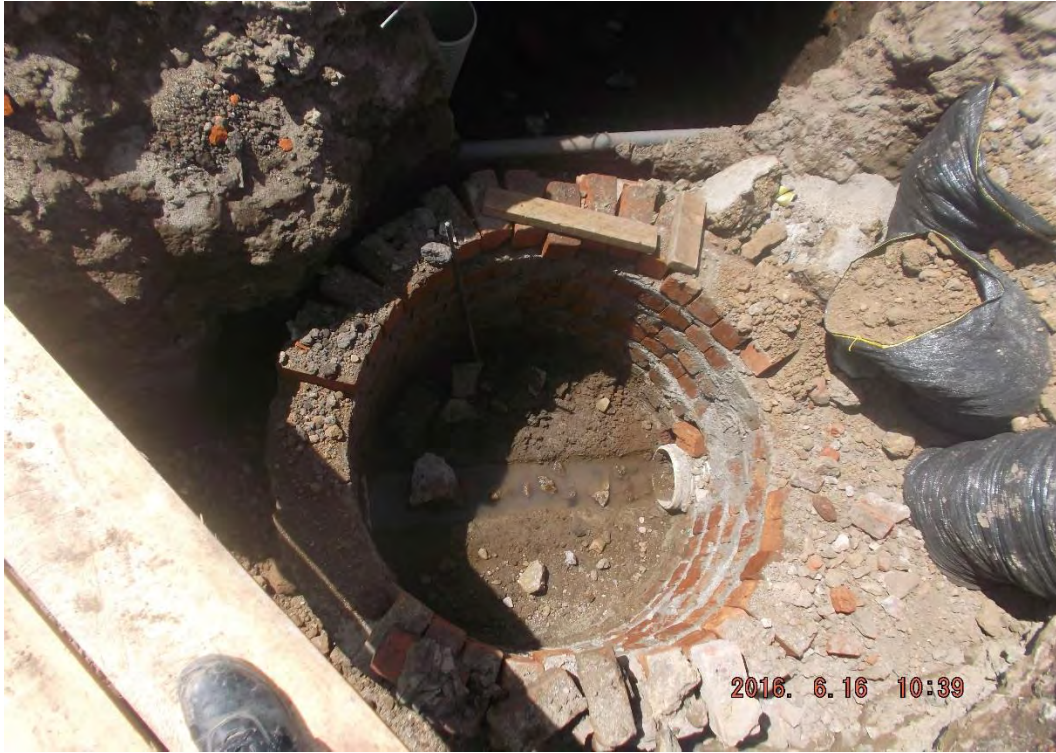
Ilustración 19. Demolición cámara de inspección existente.

Como se aprecia en la ilustración 19, algunas cámaras de inspección no contaban con los diámetro y alturas mínimas requeridas para el nuevo diseño, por lo que el contratista acertadamente agrego inicialmente al proyecto el ítem **DEMOLICIÓN DE CÁMARAS DE INSPECCIÓN** por lo que no hubo problema alguno para cuantificar y pagar esta actividad.

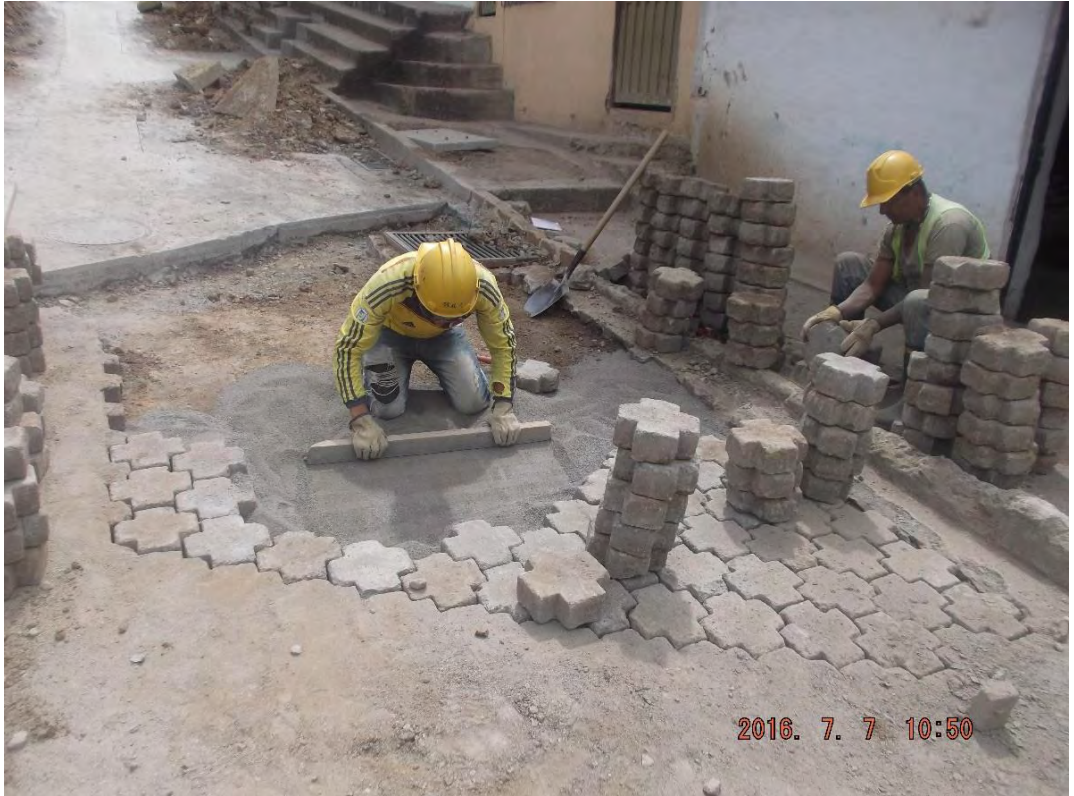
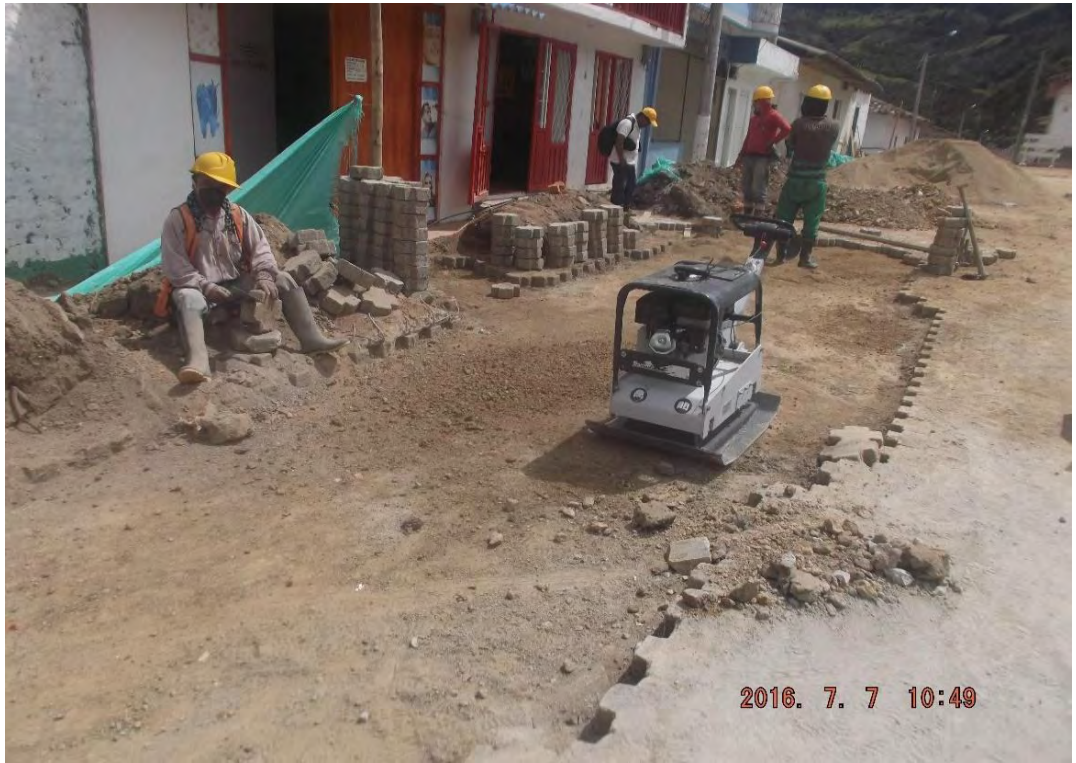
Con respecto a la reposición – reubicación de adoquín, la interventoría no recibió tramos donde se presentaron hundimientos o desniveles en la capa de adoquín, ya que estos son producto de una mala compactación de la base, deficiencia en la capa de arena de asiento de los adoquines, o problemas de filtración de agua que afecta la compactación de las capas inferiores. (Ver ilustración 30-31).

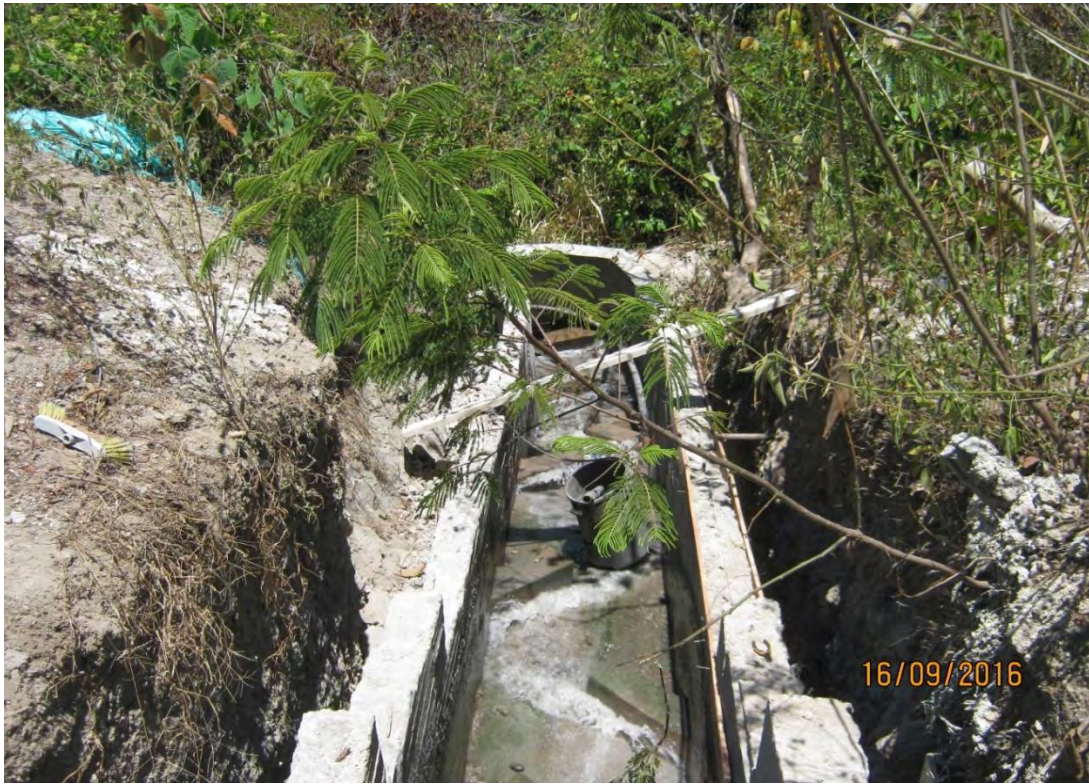
Ilustración 36. Disipador.

La primera falla detectada al momento de realizar el primer recorrido en la obra, fue el acabado de este dissipador (Ver ilustración 36), presentaba muchas puntas desportilladas y el acabado de sus paredes internas no era el mejor. Si bien estas dos condiciones no afectan en lo absoluto su funcionamiento, es deber del contratista entregarlo en perfectas condiciones, por lo tanto, se informó al residente de obra de estos desperfectos y fueron reparados al instante.

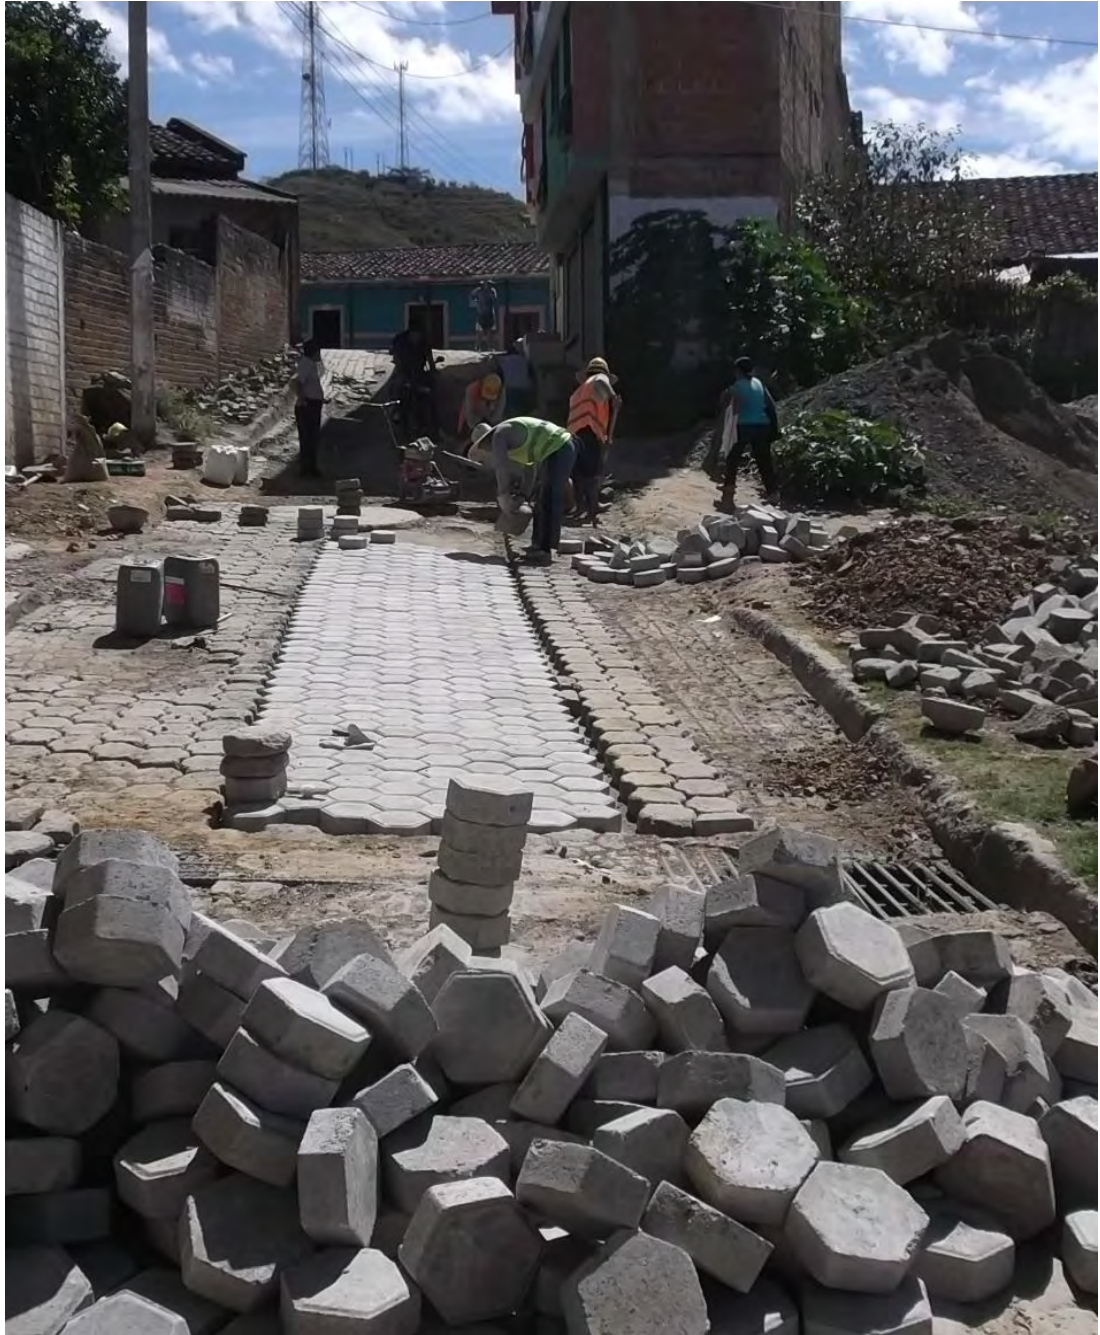
Ilustración 37. Reposición de adoquín.

La segunda falla encontrada en los recorridos de obra, fue un asentamiento excesivo en un tramo en particular, el adoquín no presentaba uniformidad en su asentamiento, por lo que se informó al residente de obra, el cual procedió a desalojar el tramo defectuoso y repetir el proceso. (Ver ilustración 37).

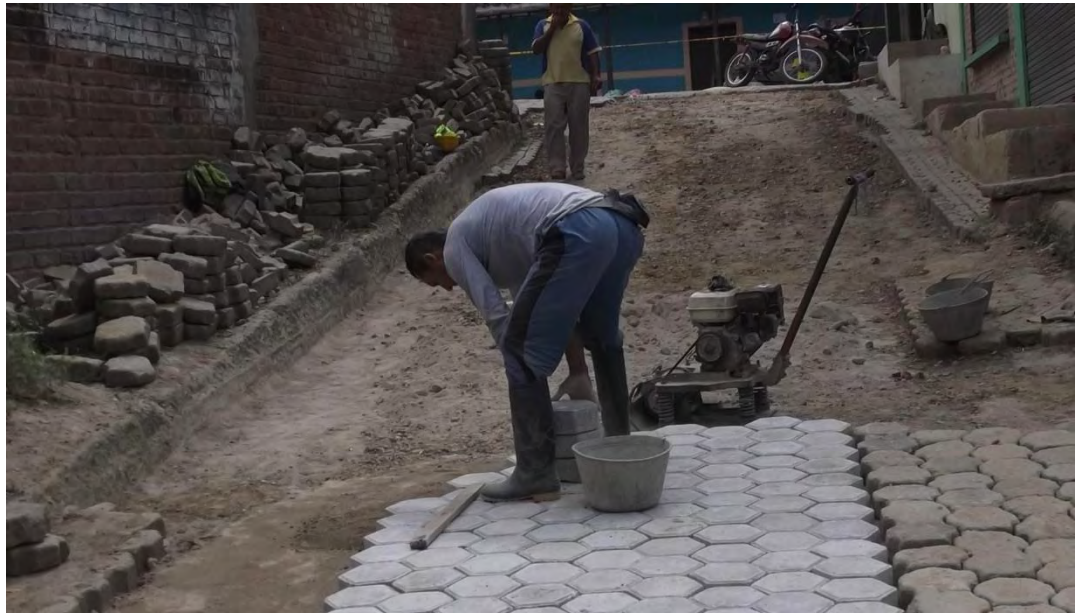
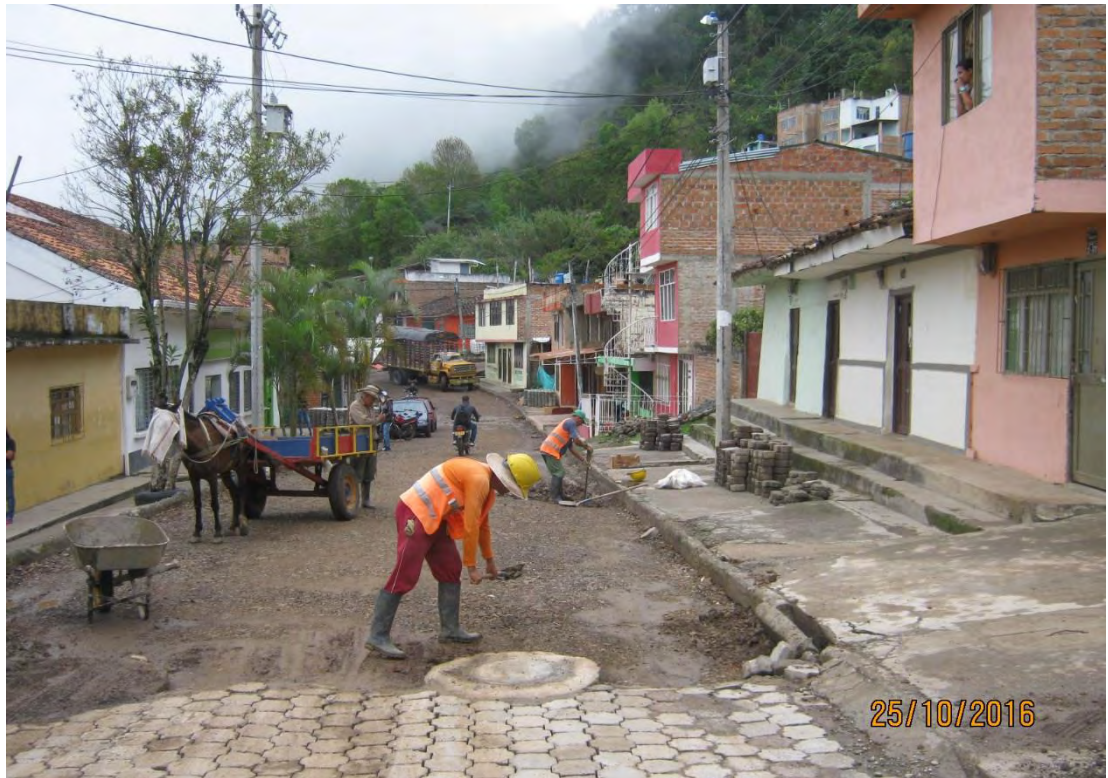
En las ilustraciones 38 y 39, se puede apreciar el trabajo de reposición de adoquín por un obrero, el cual no cuenta con los elementos identificación ni de protección personal (casco y chaleco), evento que fue notificado y resuelto al instante.

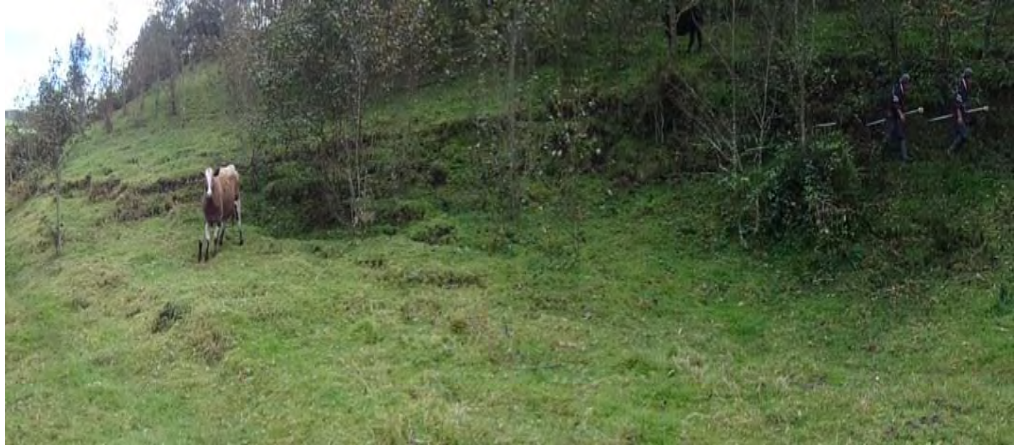
Ilustración 45. Zona de construcción del muro de contención.

- Construcción de muro de contención y cambio de tubería en ese sector de PVC biaxial. Esta actividad no se llevó a cabo en su totalidad ya que interventoría consideró que las condiciones del terreno no son propensas a sufrir deslizamientos significativos que afecten la integridad de la tubería. Solamente se autorizó el cambio de tubería. (Ver ilustración 45).

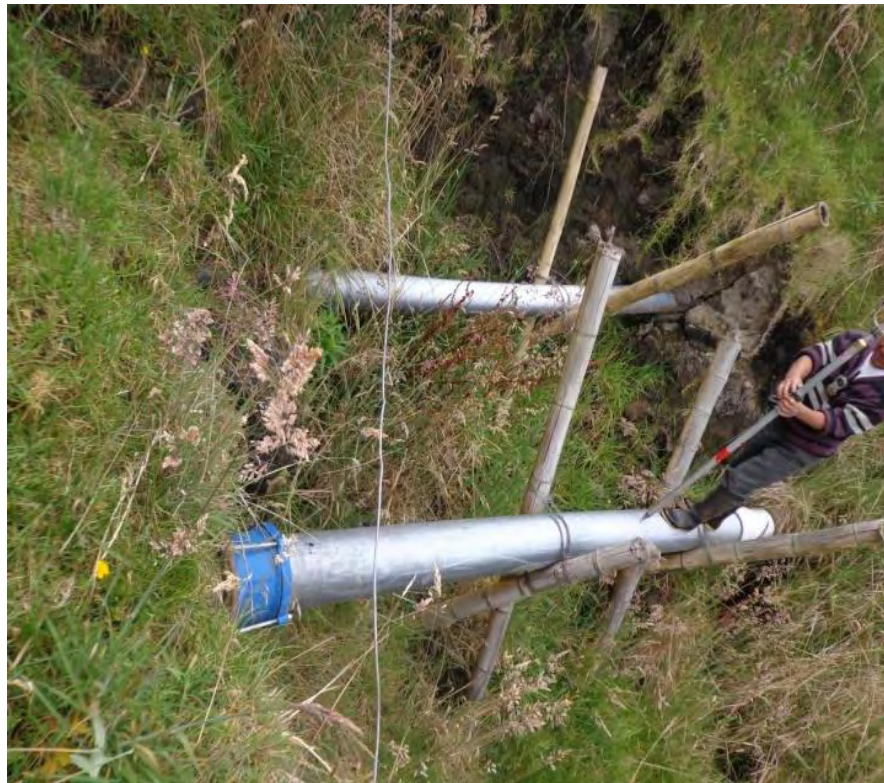
Ilustración 46. Tubería a ser cambiada.

- Variante de las tuberías existente por deslizamiento. (Ver ilustración 46).

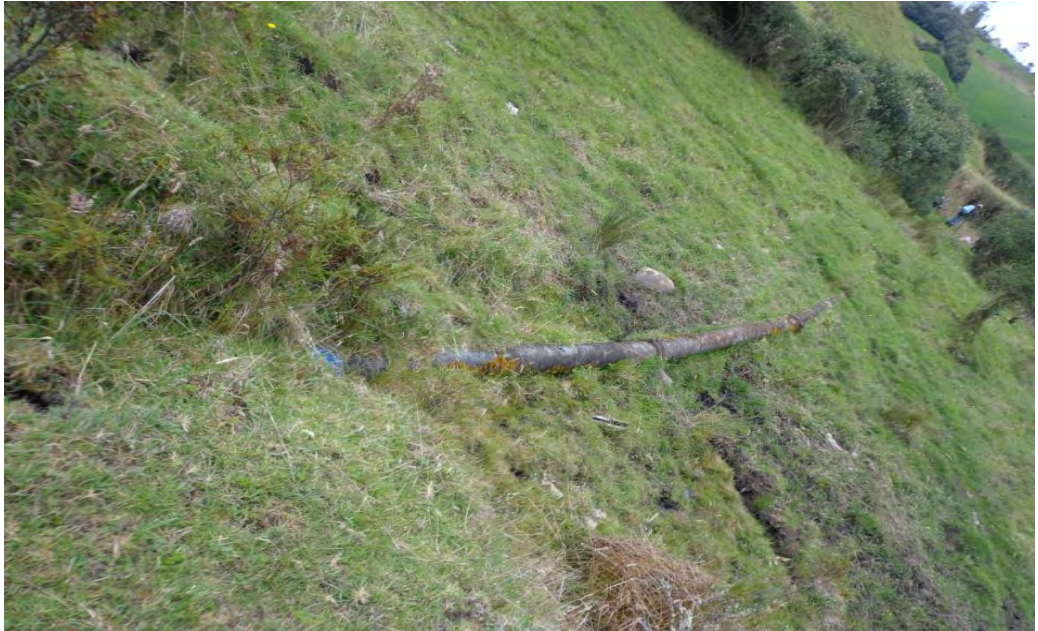
Ilustración 49. Tubería 8' superficial.

- Profundización de tubería de 8 pulgadas existente. (Ver ilustración 49).

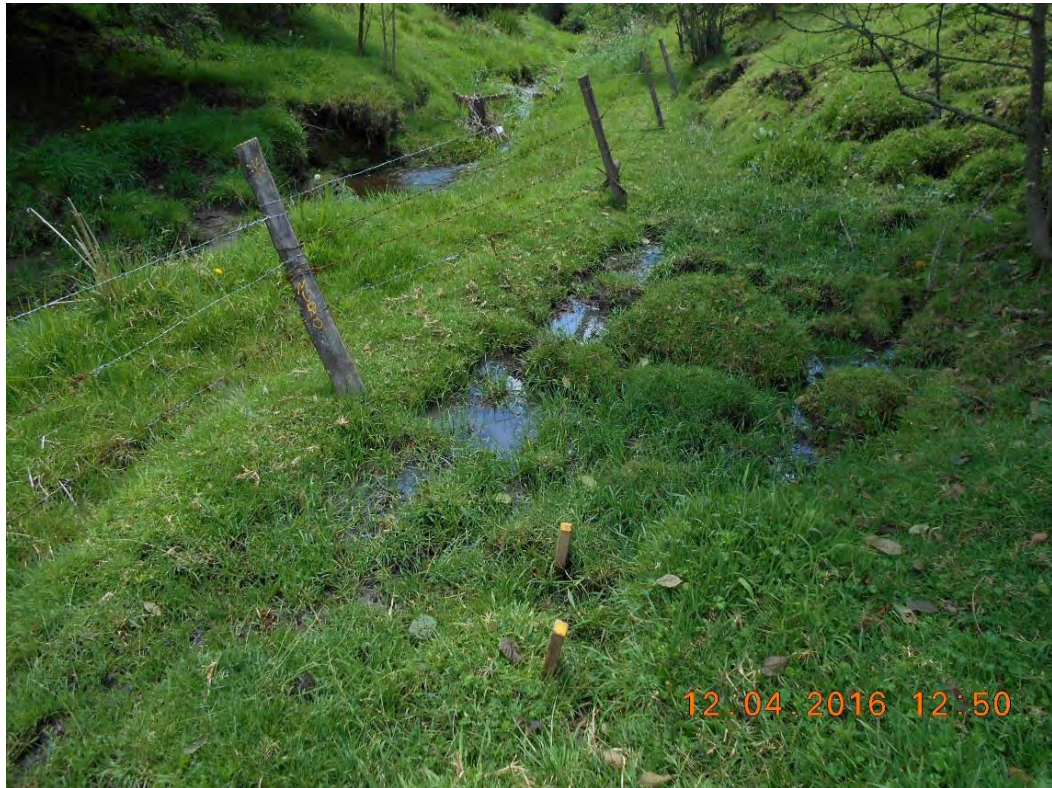
Ilustración 56. Terrenos pantanosos.

Dentro del normal desarrollo de la obra se presentaron diferentes problemas que ocasionaron la creación de ítems no previstos, dentro de los cuales se puede mencionar el hallazgo de un nivel freático que no se observó en la localización y replanteo, este problema originó la creación del ítem FILTRO EN PIEDRA Y GEOTEXTIL, este ítem ayudó a estabilizar varias zonas por donde la tubería reemplazada iba a cruzar, evitando deslizamientos de tierra por exceso de agua. (Ver ilustración 56).

Gracias a la creación de este ítem no previsto se instaló más de 100 metros lineales de tubería que se encontraban en terrenos pantanosos y la seguridad y estabilidad de la tubería no estaba asegurada. (Ver ilustración 57).

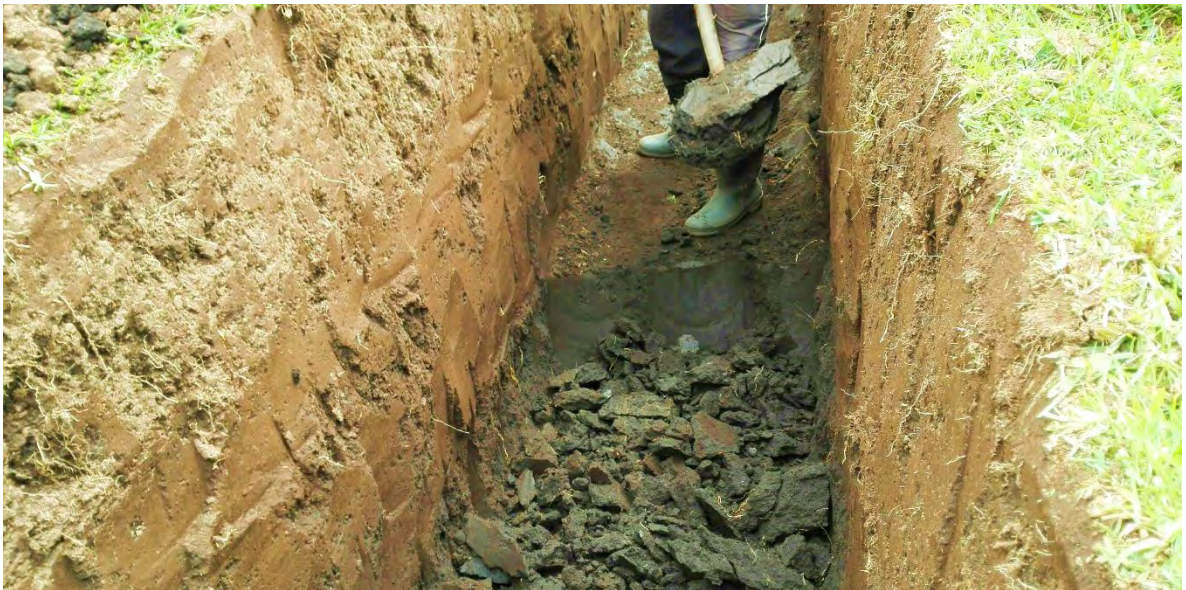
Ilustración 58. Aparición de material conglomerado.

Otro ítem no previsto que presentó diferencias entre contratista e interventoría fue el ítem EXCAVACIÓN DE MATERIAL CONGLOMERADO. Dentro de los frentes de obra, se encontró un tramo de aproximadamente 100 metros con una pendiente superior al 50% por el cual sube la tubería para ganar altura y empalmar en la planta de tratamiento. En este tramo y en zonas aledañas se presentó material de excavación tipo conglomerado que no estaba contemplado dentro del presupuesto inicial de la obra. Inicialmente, no se aceptó la propuesta del contratista de obra para agregar este ítem nuevo dentro del presupuesto, ya que dentro de los análisis de suelos y estudios geotécnicos se debió contar con un estudio adecuado para determinar el tipo de suelo presentes en todos los frentes de obra, sin embargo, el no aprobar este ítem nuevo generaría un desequilibrio considerable en el presupuesto de la obra, por lo que la interventoría consideró aprobarlo y realizar un nuevo balance de obra para ajustar las cantidades del nuevo tipo de material. (Ver ilustración 58).

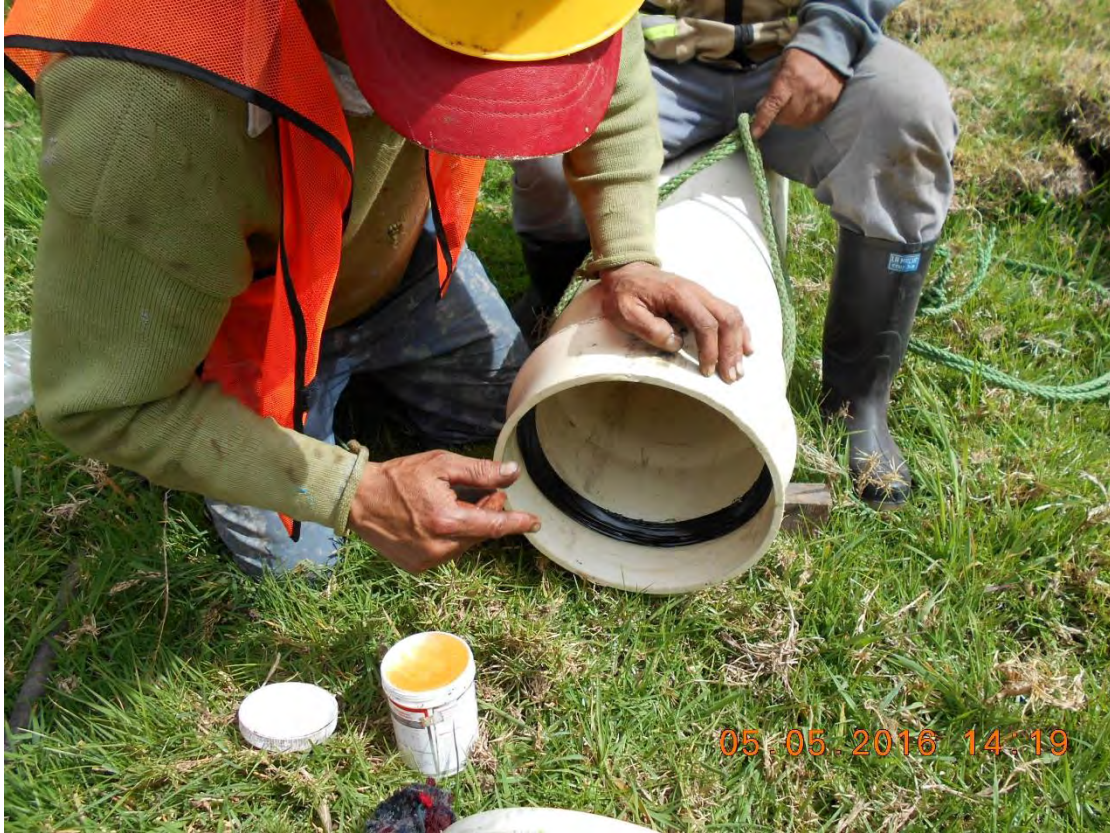
Ilustración 59. Lubricación tubería para instalar.

En la instalación de tubería se realizó en dos ocasiones un llamado de atención al maestro de obra, y se notificó por escrito al contratista ya que se evidenció el uso de manteca de origen animal para empalmar la tubería en sus campanas y extremos en vez de utilizar el lubricante acordado y estipulado en las especificaciones técnicas, esto fue considerado una falta grave ya que la tubería va a transportar agua para el consumo humano, además el utilizar un material que no está diseñado para tal fin puede traer consecuencias a la tubería como lo son el deterioro temprano o malfuncionamiento en sus uniones. Dada esta situación se notificó tanto en bitácora como a través de un oficio dirigido al director de la obra. Como respuesta el contratista ordenó al maestro de obra y sus trabajadores seguir haciendo el trabajo únicamente con el lubricante adecuado para tal fin. (Ver
