**APOYO TECNICO AL PROYECTO MEJORAMIENTO DEL SISTEMA DE
ABASTECIMIENTO DE AGUA POTABLE CABECERA MUNICIPAL DEL
MUNICIPIO DE PUIALES DEPARTAMENTO DE NARIÑO**

**Trabajo de grado presentado como requisito parcial para optar al título de
Ingeniero Civil**

**ING. ROMMEL CUASTUMAL
Director UNION TEMPORAL ACUEDUCTO PUP 2015.**

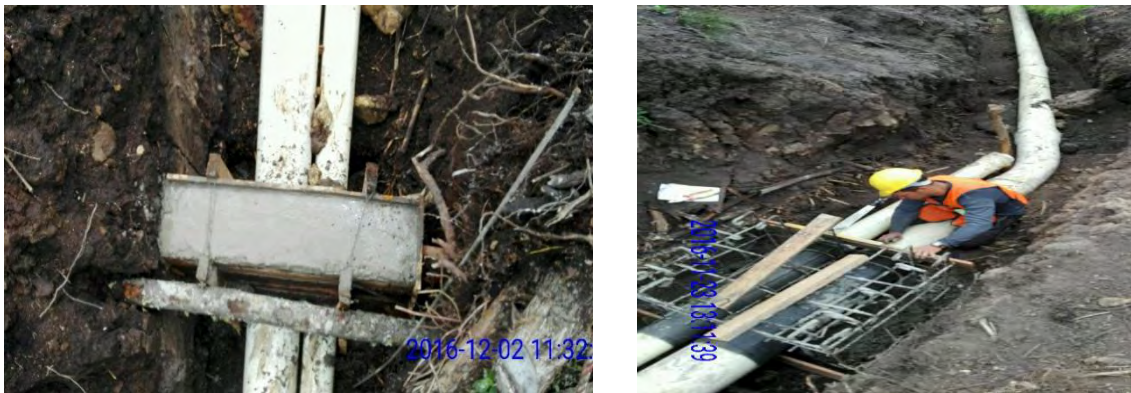
Ilustración 21. Anclaje en concreto reforzado sobre tubería PVC de 6" y 10"

Se efectuaron distintas visitas de campo y comités de obra, se realizaron de manera inmediata el apoyo técnico a las decisiones que se fueran a tomar sobre aspectos importantes, como la ejecución de muro de contención contemplado inicialmente y buscar dar solución en otra alternativa que beneficiara el proyecto y a la comunidad, donde sugirió la elaboración de anclajes en parte de deslizamiento debido que la tubería que iba a ser instalada quedaba expuesta y en gran peligro, de esta forma se garantizó que la tubería instalada quedara protegida y a salvo de un próximo deslizamiento de tierra. En la figura se indica un ejemplar de tipo de anclaje que se presentaría en el deslizamiento (ver ilustración 21).

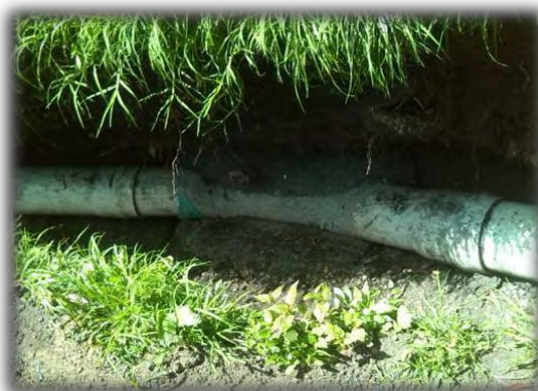
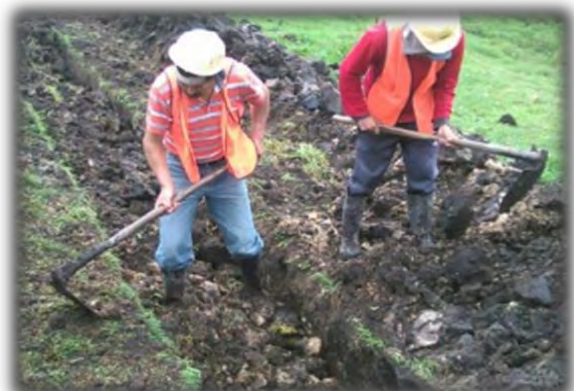
Ilustración 29. Realización de anclajes para codos y relleno con material de excavación

Entre las abscisas K0+244,03 a K0+282, se tenía contratado inicialmente un muro de contención, al dar inicio con el contrato de obra, se verificó que este punto no presentaba mayor riesgo para la estabilidad de obra, además no fue posible obtener el permiso de la propietaria para la construcción del muro, de esta manera en conjunto con la Interventoría y municipio de Pupiales se decidió no construirlo y destinar estos recursos para la construcción de estructuras que eran necesario intervenir de inmediato, debido a que en los últimos tiempos se habían presentado deslizamientos. En esta zona se realizó localización y replanteo, excavación manual para la zanja sobre la cual se instaló la tubería, relleno con material seleccionado de la excavación debidamente compactado inicialmente con pisón a la altura de 10 cm por encima de la cota clave del tubo y luego se realizó la compactación con saltarín, instalación de tubería biaxial 8", instalación de codo de gran radio PVC presión 45x8" con su respectivo anclaje (ver ilustración 29) para evitar movimiento del elemento y prevenir desacople, instalación de unión de reparación PVC x 8". La instalación de los elementos se realizó de acuerdo con especificaciones y fueron supervisados por la Interventoría técnica y por la supervisión del municipio. (Ver Ilustración 29).

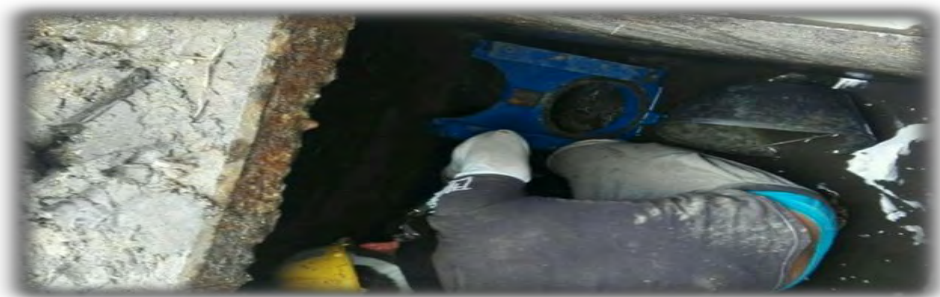
Ilustración 30. Instalación válvula compuerta en bocatoma 1

La bocatoma existente no tenía instaladas válvulas de salida lo cual dificultaba su mantenimiento, de esta manera durante la ejecución se hizo una modificación de cantidades y se incluyó una válvula compuerta elástica extremo liso no ascendente de 8" para bocatoma y desarenador, una unión de reparación PVC de 8", además de estas válvulas se instaló una tapa metálica en lámina galvanizada, una compuerta circular HF 8" con rueda de manejo(ver ilustración 30), válvula compuerta elástica extremo liso vástago no ascendente de 6" la cual no se tenía inicialmente contemplada y era necesaria para el mantenimiento del desarenador y en general para el correcto funcionamiento del sistema, cabe destacar que todas las válvulas se instalaron con su respectiva caja de inspección. A continuación, se adjunta las cantidades ejecutadas en esta zona. (Ver Ilustración 30)

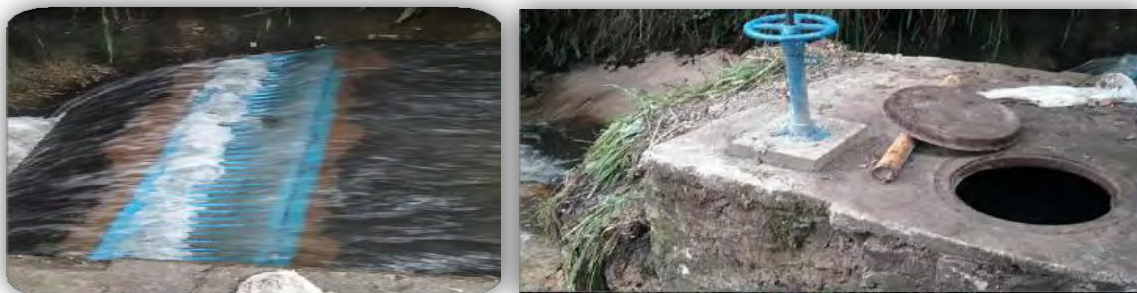
Ilustración 31. Instalación de rejilla metálica y rueda de manejo en bocatoma 2

En la bocatoma No.2 se tenía proyectado la instalación de una válvula compuerta elástica extremo liso vástago no ascendente de 8", la cual permite el cierre del sistema en caso de ser necesario el corte. Fue necesario instalar una segunda válvula con su respectiva cajilla a la salida de desarenador esto con el fin de optimizar el sistema y en caso de limpieza del mismo, se realice sin el mayor problema, ocasionando la menor molestia a la comunidad pupialeña por cortes debido al mantenimiento del sistema. La bocatoma 2, carecía de una rejilla, por lo tanto se elaboró la instalación de una rejilla metálica (ver ilustración 32) para que la captación del agua de la fuente evite llevar material grueso, los cuales pueden causar daños o taponamientos en la tubería. Se instaló una compuerta circular HF 8" vástago ascendente para el cierre del sistema y para el buen funcionamiento del mismo además de la elaboración de cajilla e instalación de válvula de cierre (ver ilustración 31)

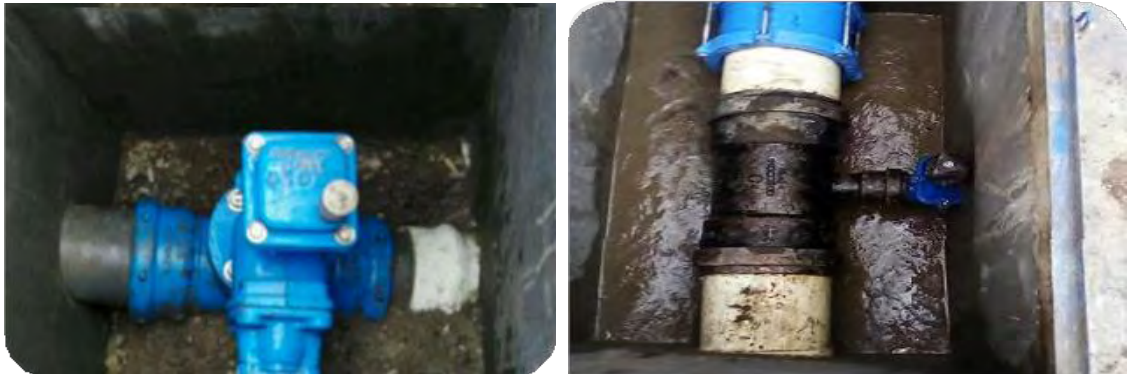
Ilustración 33. Válvula ventosa y purga

Los accesorios como válvulas, codos fueron correctamente anclados con concreto de 3000 psi para evitar que la presión del agua ejerza mayores fuerzas en estos puntos y se produzca desacople de los elementos. En los puntos donde se instaló las válvulas tanto purga como ventosa se construyó las cajillas con sus respectivas tapas metálicas, además se instaló tubería de 3" y 2" para el desagüe de las mismas, con el fin de evitar que en las cajillas se formen estancos de agua que afecten la calidad de las válvulas. (Ver Ilustración 33).

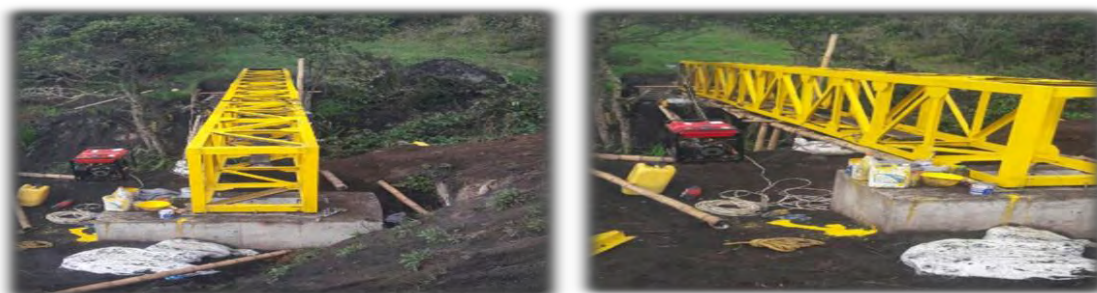
Ilustración 37. Instalación viaducto metálico de longitud 13 metros

Debido a que la zona donde inicialmente se tenía contemplado la construcción del viaducto presentaba inestabilidad y que a corto plazo podía afectar la estabilidad y calidad de la obra, se tuvo que modificar el alineamiento de la tubería de 10", por lo cual se requirió a la Interventoría y fue aprobado un nuevo ítem de la cercha metálica, la cual disminuyó su sección y aumentó la longitud a 13 ml debido a que solo pasaría la tubería de 10" y no la de 6" y 8" como inicialmente se había previsto (ver ilustración 37). En este tramo además se realizó la localización y replanteo, descapote manual con el cual se retiró el material orgánico y se hizo la excavación manual, posteriormente, se hizo un solado de limpieza y se procedió al armado de acero de los estribos, una vez se logró la resistencia del concreto de los estribos se procedió a instalar la cercha metálica. Para llevar a cabo esta actividad, fue necesario contemplar unos ítems adicionales como: codo de gran radio de 22.1/2"x10"y un codo corto de 90°x10". (Ver Ilustración 37).

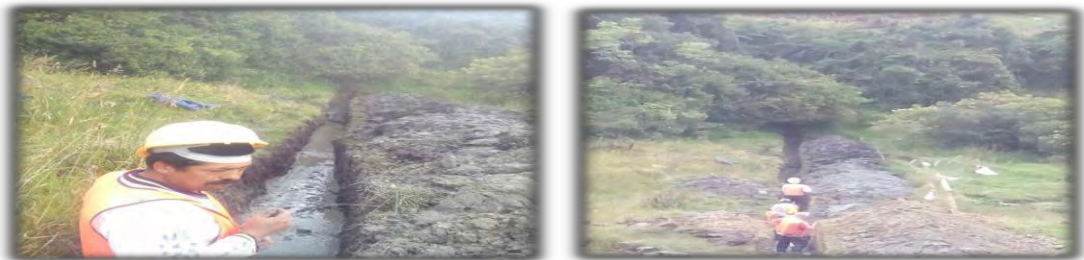
Ilustración 38. Actividades de excavación en profundización de tubería de 6" PVC

En esta zona se contempló en el presupuesto la profundización de la tubería de 8" en AC (ver ilustración 38), EMSERP Empresa de Servicios Públicos de Pupiales solicitó la suspensión de esta tubería por el mal estado en la que se encontraba, la zona sobre la cual se ubica esta red es cenagosa y continuamente se presentaban desacoples de la tubería debido a los asentamientos del terreno.

La parte contractual realizó la instalación de tubería de 6" y construyó un filtro para mejorar las condiciones del terreno (ver ilustración 39). Al realizar el empalme de la tubería de 6" con la existente, fue necesario adicionar los ítems de instalación de unión de reparación y suprimir la desinstalación e instalación de tubería de 8". (Ver Ilustración 38).

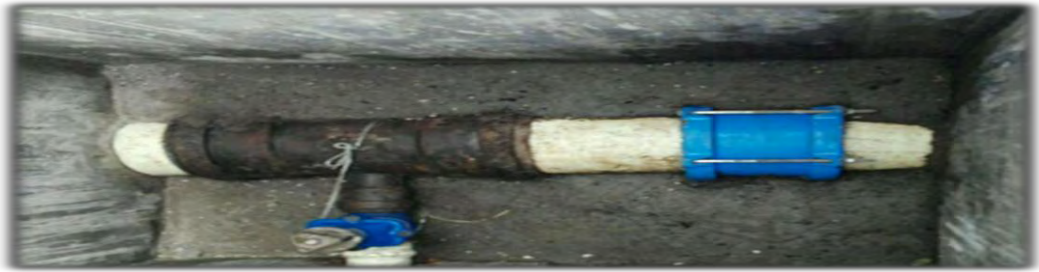
Ilustración 45. Instalación válvula purga en conducción existente de 6"

La conducción existente de 6” tiene falencia en su funcionamiento debido que carece de accesorios, siendo necesaria la adición de purgas y ventosas con el fin de mejorar el funcionamiento. En vista de que había algunos recursos disponibles la parte contratista realizó el análisis en conjunto con la Interventoría y se adicionaron algunos accesorios y se incluyeron en el acta de mayores y menores. En el tramo existente se instalaron válvulas purgas de 3” para tubería de 6” (ver ilustración 45), se instaló tubería de 3” en los puntos de las purgas para los desagües y con sus respectivas cajillas, para realizar la instalación de estos accesorios fue necesario emplear uniones de reparación (Ver Ilustración 45).
