**“APOYO TECNICO Y ADMINISTRATIVO A LA SECRETARIA DE OBRAS DEL
MUNICIPIO DE SAN BERNARDO NARIÑO”**

JOSE LUIS ARAUJO REVELO

**UNIVERSIDAD DE NARIÑO
FACULTAD DE INGENIERIA
PROGRAMA DE INGENIERIA CIVIL
SAN JUAN DE PASTO
2017**

**Trabajo de grado presentado como requisito parcial para optar al título de
Ingeniero Civil.**

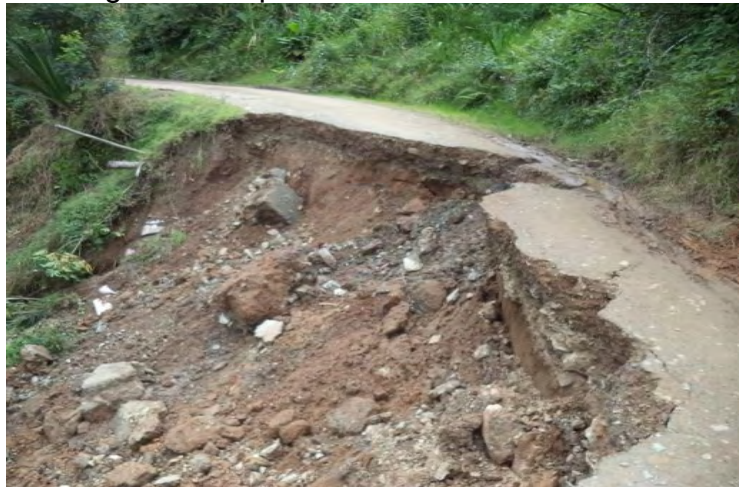
Imagen 3. Desplazamiento de masa en la vía.

El desplazamiento de masa se produjo principalmente por la cantidad de agua que se vertió desde una finca cafetera y por la falta de una alcantarilla que garantizara el adecuado drenaje de la misma, lo que produjo inestabilidad en el talud en la parte inferior de la vía y con el tiempo ocasionó el deslizamiento.

Se realizó un diagnóstico del daño en la calzada para determinar sus dimensiones y el volumen de masa que se había desprendido determinando que el ancho de la calzada en este sector era de 4 metros de ancho y el desprendimiento de banca se produjo en cerca de 35 metros de largo, casi un 90% del ancho de la banca fue desprendido. (Ver imagen 3.)

Se supervisó el retiro el material suelto con ayuda de un retrocargador 590 súper N de marca CASE, hasta alcanzar un estrato de suelo firme, para la conformación de la nueva banca la profundidad de esta excavación fue en promedio 4 metros. (Ver imagen 4.)

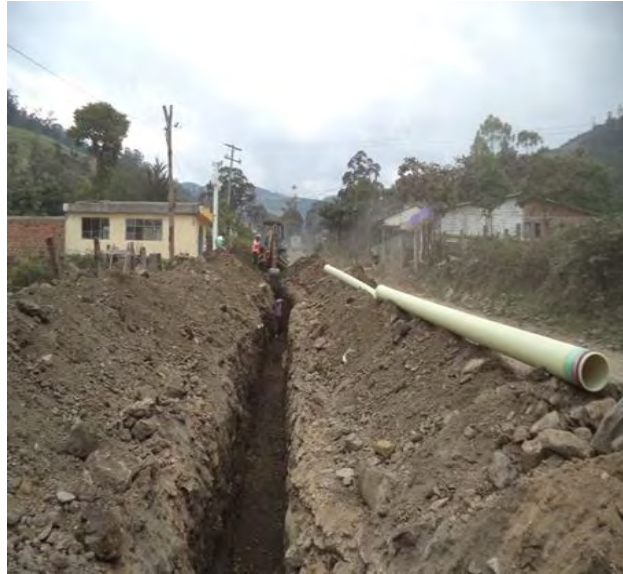
Imagen 80. Excavaciones y cambio de tubería.

1.2.1 Descripción del proyecto. El corregimiento de La Vega cuenta aproximadamente con un numero de 650 habitantes; en su momento contaba con una red de alcantarillado deficiente, con una estructura en tubería de concreto de 18 años de construida bajo la ayuda de la comunidad y con métodos artesanales.

Se realizó la supervisión de la obra para que se cumplan con las cantidades de obra, con los tiempos establecidos en el cronograma y con las especificaciones técnicas anexadas, para lo cual se hacían visitas rutinarias y revisión de planos de obra, además, se supervisó que los obreros cumplieran con las normas de seguridad industrial, se supervisó el cumplimiento de las normas del plan de manejo ambiental para evitar contaminación, filtraciones o malos olores. Para este proyecto de acuerdo a los diseños presentados se tuvo una excavación mínima de 1.20 m por debajo del nivel de la vía y la máxima fue de 3.2 m por debajo del nivel de la vía, para el tramo que se intervino durante la duración de la pasantía, se utilizó tubería Novafort de 12" de Diámetro. (Ver imagen 10)

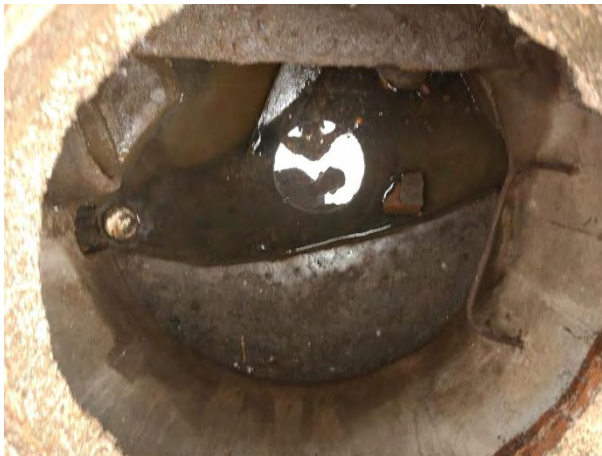
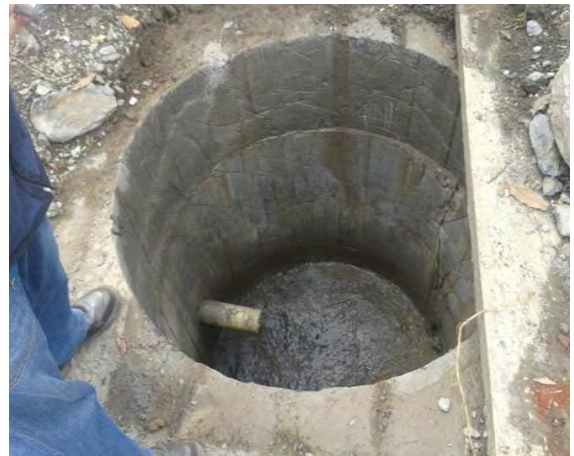
Imagen 11. Mejoramiento de los pozos de inspección.

Se realizó una inspección con ayuda de un fontanero a cada uno de los pozos de inspección, determinando que estaban elaborados en mampostería (Ver imagen 11 Izquierda) y se encontraban en mal estado por lo que se optó por cambiarlos con pozos de inspección en concreto armado. (Ver imagen 11 derecha)

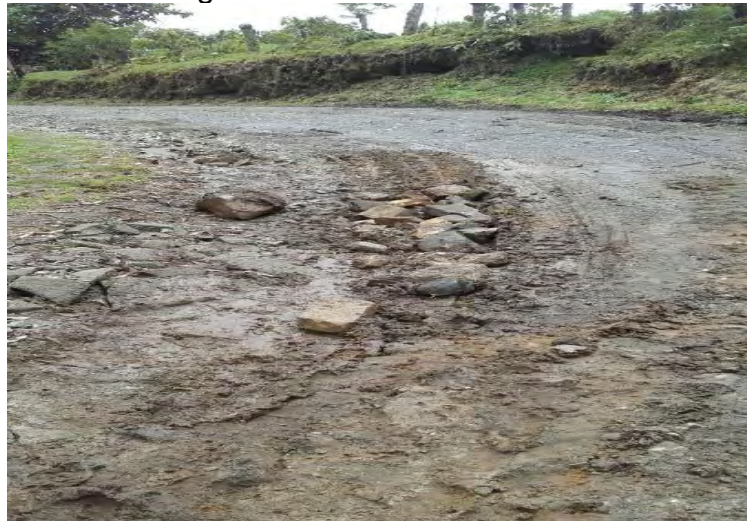
Imagen 148. Estado de carretera.

Se realizó un diagnóstico de 200 m de la vía determinando la gravedad del daño de puntos críticos (Ver imagen 18.) estos sectores presentaban encharcamiento en el sector lo que ocasionaba la generación de lodo lo que provocaba que sea un terreno resbaloso y por ende peligroso para la transitabilidad. (Ver imagen 20)

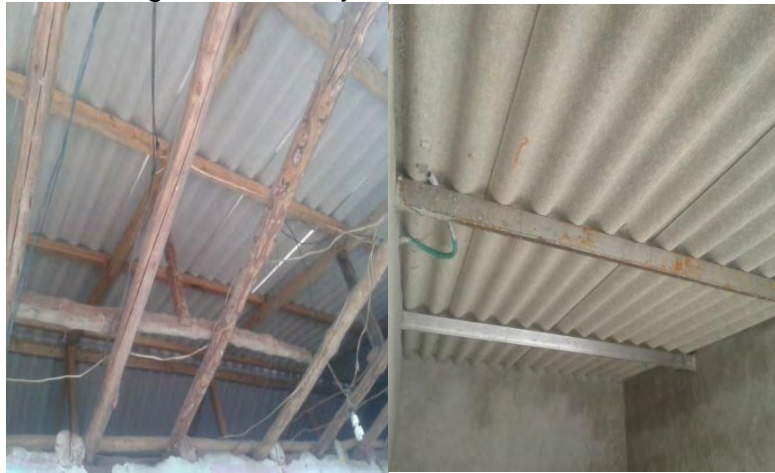
Imagen 2444. Mejora cubiertas viviendas.

Algunas de las cubiertas de las casas estaban construidas en madera y algunos de los elementos estructurales de estas presentaban alto grado de descomposición por lo que se supervisó el cambio por perfiles metálicos en C120x60x2.0mm. (Ver imagen 45)
