**ASISTENCIA TÉCNICA Y ADMINISTRATIVA A LA INTERVENTORÍA DE LA
CONSTRUCCIÓN DE SEIS AULAS, COMEDOR ESCOLAR Y BATERÍA
SANITARIA DE LA INSTITUCIÓN EDUCATIVA TANGAREAL SEDE PUEBLO
NUEVO KM 41, MUNICIPIO DE TUMACO**

**UNIVERSIDAD DE NARIÑO
FACULTAD DE INGENIERÍA
PROGRAMA DE INGENIERÍA CIVIL
SAN JUAN DE PASTO
2017**

**Trabajo de grado presentado como requisito parcial para optar al título de
Ingeniero Civil**

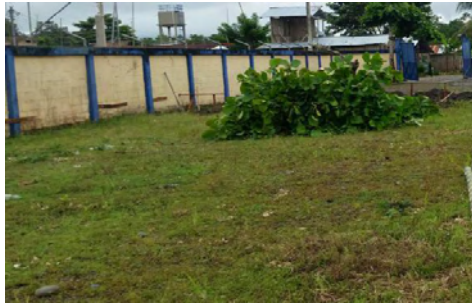
1.2.2 Descapote y limpieza del lote. Se realizaron las actividades de descapote en forma manual para evitar que el terreno se deteriore debido a las lluvias que

caen en las horas de la noche, se retiró la capa vegetal de $e= 10$ cm aproximadamente y se niveló con compactador manual. (Ver foto 3)

Foto 3. Descapote y limpieza.

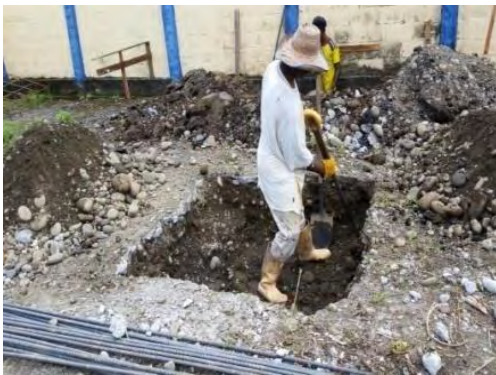
Se excavaron las zapatas a una profundidad de 1.5 m, de acuerdo con los datos suministrados en los planos, donde se encontró material tipo arenoso. Se excavaron un total de 40 zapatas, vigas de cimentación, pozo séptico y tanque de almacenamiento de agua. (Ver foto 4-5)

Foto 4. Excavación de zapata.

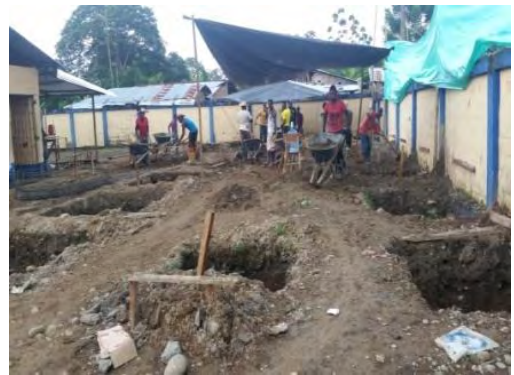
Foto 5. Excavaciones zapatas.

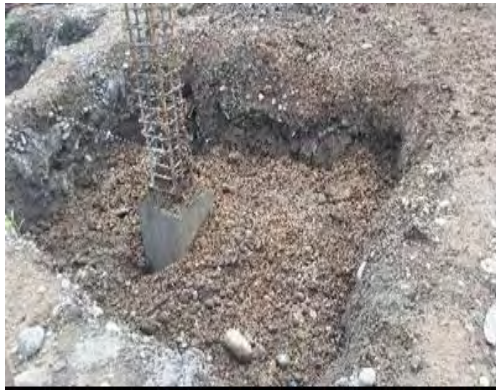
1.2.4 Relleno con material del sitio. Este proceso se desarrolló utilizando el material de sitio en buen estado, sin contaminación el cual se adquirió de las excavaciones anteriormente ejecutadas, El material de relleno se adicionó en diferentes capas de 10 cm para luego proceder con su compactación con apisonador de impacto (saltarín), esta actividad se verificó por parte de la interventoría. (Ver foto 6 y 7)

Foto 6. Relleno con material del sitio.

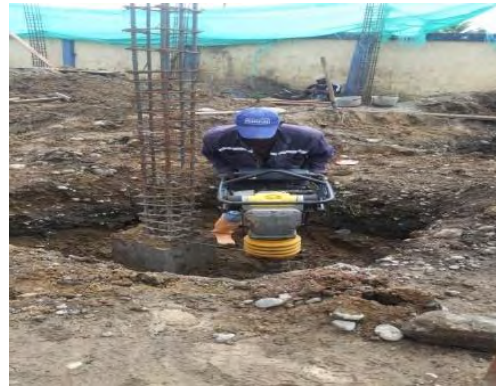
Foto 7. Compactación con apisonador de impacto.

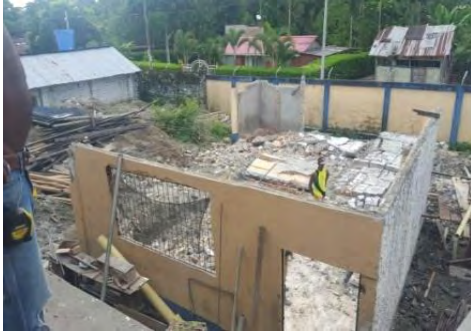
Los trabajos de demoliciones se efectuaron manualmente con maceta y cincel y de forma muy controlada para evitar daños a las estructuras existentes que no será objeto de intervención. Luego se procedió con el desalojo de escombros. (Ver foto 10 y 11).

Foto 10. Demolición de 2 aulas

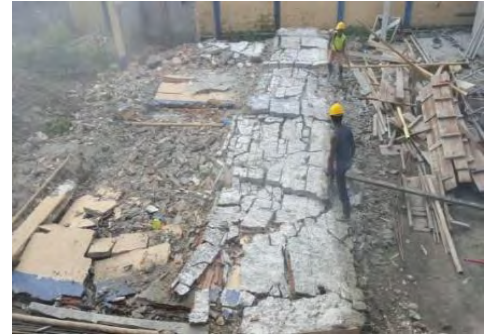
Foto 11. Demolición de estructuras existentes

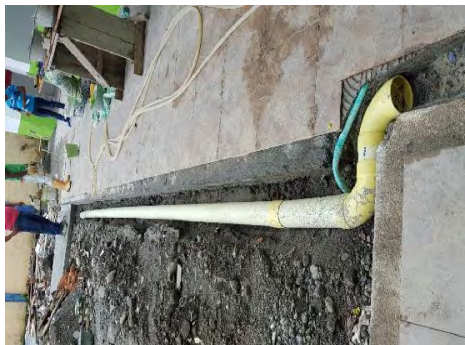
Las instalaciones se realizaron de acuerdo con lo especificado en el numeral 8.12 del Código Colombiano de Fontanería NTC 1500. (Ver foto 88).

Foto 88. Tubería de 4”.

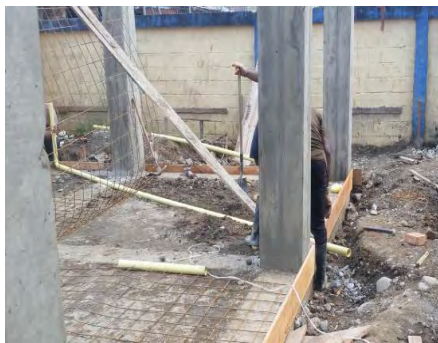
Tubería de 2”. Antes de instalar la tubería se inspeccionó cuidadosamente los defectos en cuanto a rupturas, ralladuras, abolladuras y demás. Durante la instalación los extremos abiertos del tubo se mantuvieron taponados para evitar posible entrada de materiales que afecten la buena conducción del fluido. Los extremos a unir se limpiaron y se utilizaron soldadura líquida PVC de tal manera que el sellamiento sea perfecto. (Ver foto 89).

Foto 89. Tubería sanitaria de 2".

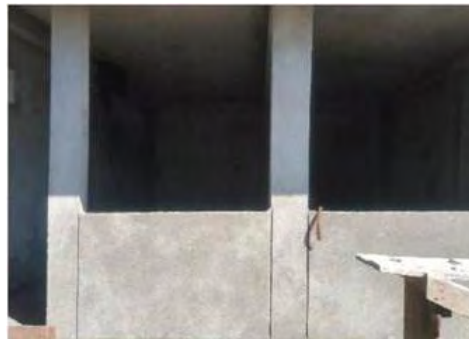
1.13.3 Dilataciones. Se realizaron las dilataciones entre la estructura (columnas y vigas) y los muros. Los filos se ejecutaron de forma precisa y quedaron rigurosamente rectos.

Foto 118. Dilataciones.
