“APOYO TÉCNICO COMO INSPECTOR DE INTERVENTORÍA TÉCNICA ADMINISTRATIVA, FINANCIERA Y AMBIENTAL, PARA EL MEJORAMIENTO, MANTENIMIENTO Y CONSERVACIÓN DE VÍAS, CAMINOS DE PROSPERIDAD, A CARGO DEL CONSORCIO CAG – VP EN EL DEPARTAMENTO DE NARIÑO EN LOS MUNICIPIOS DE ANCUYA, CUMBAL, EL TAMBO, ILES, LOS ANDES, NARIÑO, OSPINA, PASTO Y SANDONA”.

**UNIVERSIDAD DE NARIÑO
FACULTAD DE INGENIERÍA
DEPARTAMENTO DE INGENIERIA CIVIL
SAN JUAN DE PASTO
2017**

**Trabajo de grado presentado como requisito parcial para optar al título de
Ingeniero Civil**

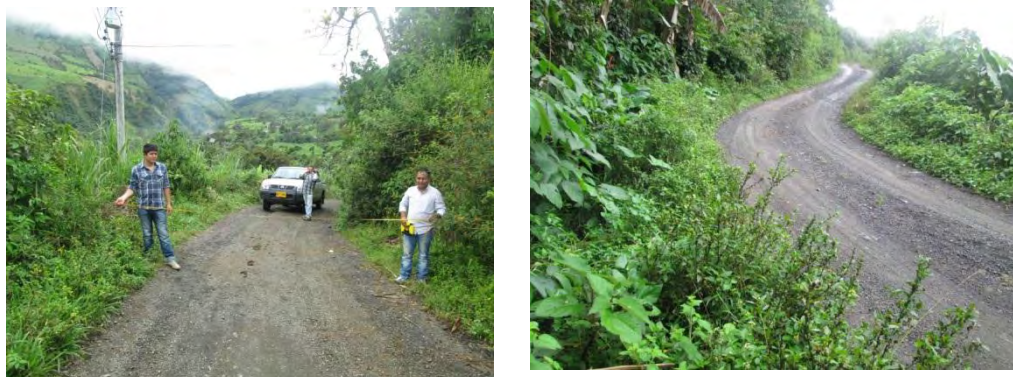
Figura 12.- Estado inicial de la obra vía Yanancha – San Antonio – Quinua.

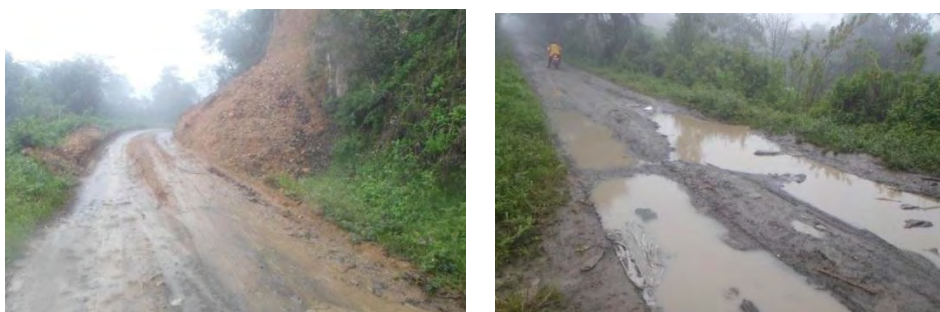
PR 006+200	Muro de corona L = 25 metros – H = 2,50	
PR 005+500 al PR 007+000	Adecuación de la vía debido al pésimo estado de la vía	Conformación de la vía
PR 009+000 al PR 011+000	Adecuación de la vía debido al mal estado de la vía	Conformación de la vía
PR 013+000 al PR 014+400	Adecuación de la vía debido al mal estado de la vía	Conformación de la vía

Figura 13.- Estado inicial de la obra. Vía Mallasquer – Tambo

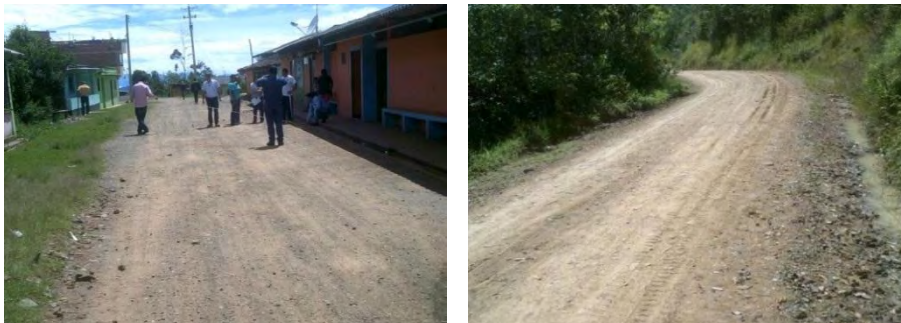
PR 012+820	Es necesario la construcción de un muro que evite la pérdida de banca,	Construcción de muro en gaviones L = 12,00m H= 5,00m
------------	--	---

Figura 14. Estado inicial de la obra. Vía Casablanca – La Joya.

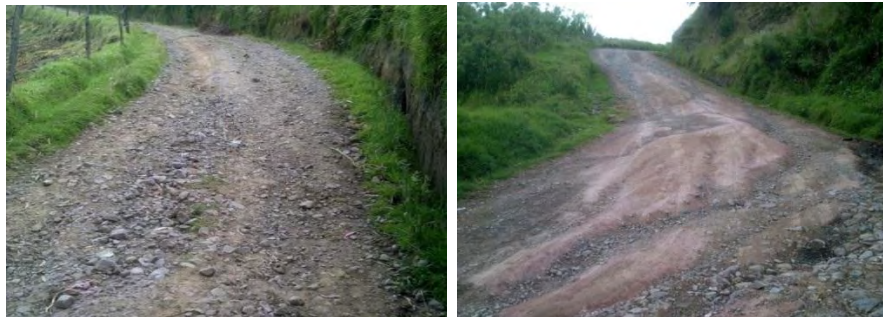
PR 001+000	Alcantarilla existente con D=24" y longitud hasta el descole de 12 m.	Construcción de doble cabezal manteniendo el diámetro actual.
PR 001+200 al PR 001+500	Tramo de la vía a intervenir en una longitud de 200 metros en el sector de Bolívar. Existen pendientes muy pronunciadas que en la actualidad dificultan el paso de los vehículos por este sector; además, la rasante tiene un mínimo de material que dificulta aún más el acceso.	Construcción de placa huella. L= 200 m. A=4,50
PR 002+100	Alcantarilla existente sin estructura de encole y descole con D=24" , L=5,00 m. En el lado derecho de la vía hay pérdida de banca por lo que se hace necesario que el cabezal de salida funcione como muro pantalla.	Construcción total D=36", L= 5,00 m,
PR 003+200 al PR 003+500	Tramo de la vía a intervenir en una longitud de 300 metros desde el cruce de la vereda el Mirador hacia Rosario Occidente. Existen pendientes muy pronunciadas que en la actualidad dificultan el paso de los vehículos por este sector; además, la rasante tiene un mínimo de material que dificulta aún más el acceso.	Construcción de placa huella. L= 300 m. A=4,50

Figura 15.-Estado inicial de la obra vía Iles – Bolívar – Rosario Occidente

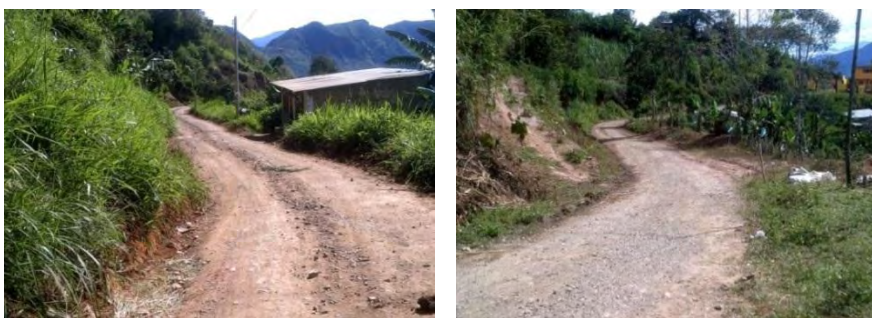
PR 020+690	Existe una alcantarilla con D=24" con el descole bajo una vivienda, en esta alcantarilla terminaría el segundo tramo de la placa huella.	Ninguna
PR 020+710	Se hace necesario la construcción de un muro de contención para garantizar el ancho de banca; además, presenta pérdida de banca.	Construcción muro 1: L = 7 m y H = 1,50 m Construcción muro 2: L= 5m H= 2,00m.
PR 020+800	Alcantarilla existente D = 24" en buen estado pero con necesidad de rehabilitarla.	Limpieza de alcantarilla
PR 020+930	Referencia entrada al polideportivo del Guayabal con el propósito de evaluar los alcances del proyecto	Ninguna

Figura 16.-Estado inicial de la obra - vía Sotomayor – Aminda

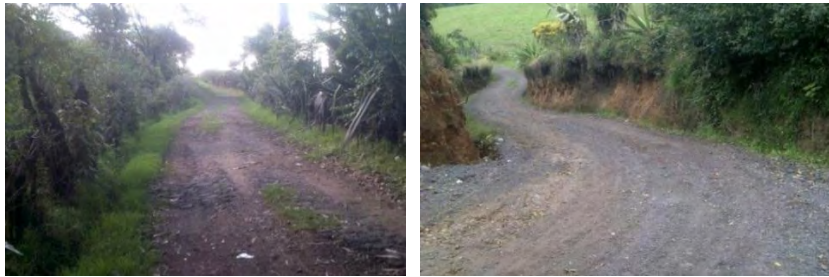
PR 000+300	Debido a las características del terreno se hace necesaria la construcción de una alcantarilla.	Construcción total D=36", L= 4,50 m
CUARTO SECTOR: EL SILENCIO		
PR 000+000 al PR 000+320	Tramo de la vía a intervenir en una longitud de 320 metros, ubicada en el lado derecho de la vía circunvalar al Galeras, a la salida de Nariño, hacia la vereda de El Silencio, se observa que tiene material de afirmado suelto en algunos pequeños tramos a lo largo del recorrido.	Construcción de placa huella. L= 320 m y ancho = 4,00 m.
PR 000+000	Debido a las características del terreno se hace necesario la construcción de una alcantarilla, no tiene problemas para el descole	Construcción total D=36", L= 5,50 m

Figura 17.- Estado inicial de la obra - vía Pueblo Viejo – Nariño – El Silencio

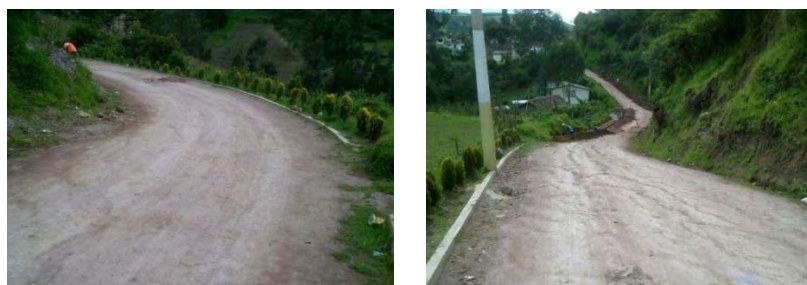
LOCALIZACION	DESCRIPCION	PROPUESTA
PR 000+000 al PR 000+400	Tramo de la vía a intervenir en una longitud de 400 metros, ubicada a la salida de la cabecera municipal de Ospina. Existe un bordillo construido por la administración municipal a lo largo del tramo de la vía a intervenir y con el fin de que no incurra en problemas legales debido al detrimento patrimonial, que se generaría al construir la placa huella sobre una estructura prácticamente nueva, se le aconseja al alcalde entregue este tramo con la excavación necesaria para que no cause sobrecostos al contrato y por ende recorte de placa huella.	Construcción de placa huella. L= 400 m. Ancho promedio m = 4,50 m.
PR 000+000 al PR 000+400	Existe bordillo de altura 45 cm a lo largo del lado derecho de la vía con una altura sobre la rasante de 5 cm	Excavar para habilitar esta estructura
PR 000+240	Existe un acceso a una casa en un nivel alto del lado izquierdo de la vía. El cual no se lo puede intervenir.	Disminución en el ancho de la calzada con su

Figura 18. Estado inicial de la obra - vía Ospina – Las Mercedes – Villa del Sur.

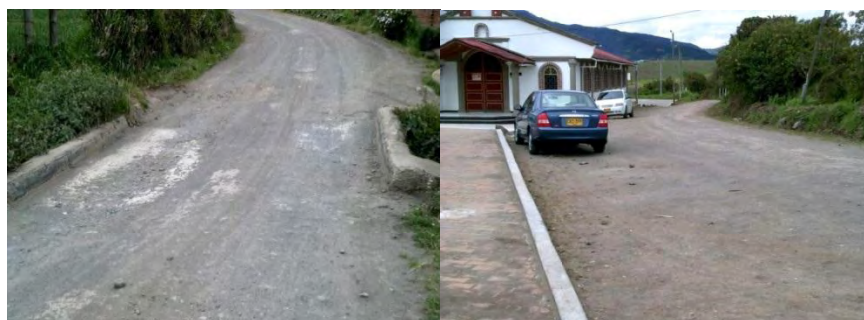
LOCALIZACION	DESCRIPCION	PROPUESTA
PR 000+000	Este punto queda ubicado en el cruce a Buesaquillo de la vía Pasto - El Encano	Ninguna.
PR 000+830	Caja de entrada deteriorada que presenta riesgo de accidentabilidad a los peatones.	Demolición y construcción de
PR 000+870	Pérdida de banca en el lado izquierdo de la vía	Construcción muro en gaviones
PR 001+200	Alcantarilla existente de 24" con tubería en mal estado y sin cabezales. L=5,00 mts	Construcción total D=36", L= 5,00 m
PR 001+350	Alcantarilla existente de 24" requiere de limpieza	Limpieza
PR 001+950	Alcantarilla existente de 24" requiere de limpieza	Limpieza
PR 002+350	Cruce vía perimetral	Ninguna
PR 003+500	Alcantarilla existente de 24" en mal estado	Construcción total D=36", L=
PR 003+650	Cruce vía a La Alianza. Vía en mal estado	Pavimento en adoquín L = 342 m a = 4.50 m
PR 003+650	Debido a las características del terreno se hace necesario la construcción de una alcantarilla de 24" en "L"; además, garantiza la protección del adoquín	Construcción total D=24", L= 27.00 m

Figura 19. Estado inicial de la obra - vía Pasto – Buesaquillo

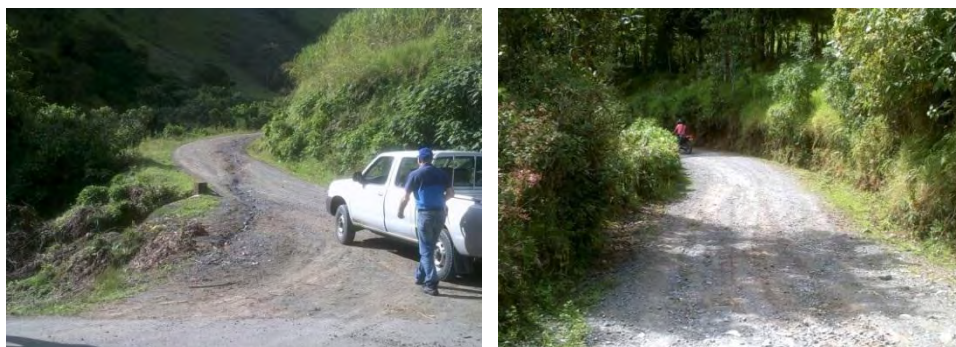
PR 004+350	Existe un paso de agua de riego que atraviesa la vía en una longitud de 5,00 m	Construcción total D=36", L= 5,00 m
PR 004+350 al PR 004+450	Tramo de la vía a intervenir en una longitud de 100 metros en el sector del Alto Ingenio. Existen pendientes muy pronunciadas que en la actualidad dificultan el paso de los vehículos por este sector a pesar que el material de la vía favorece el desplazamiento. Además, por las características del terreno es aconsejable la construcción de bordillo. Es una zona productora de leche.	Construcción de placa huella. L= 100 m. A=4,50

Figura 20.- Estado inicial de la obra - vía cruce circunvalar – Alto Ingenio

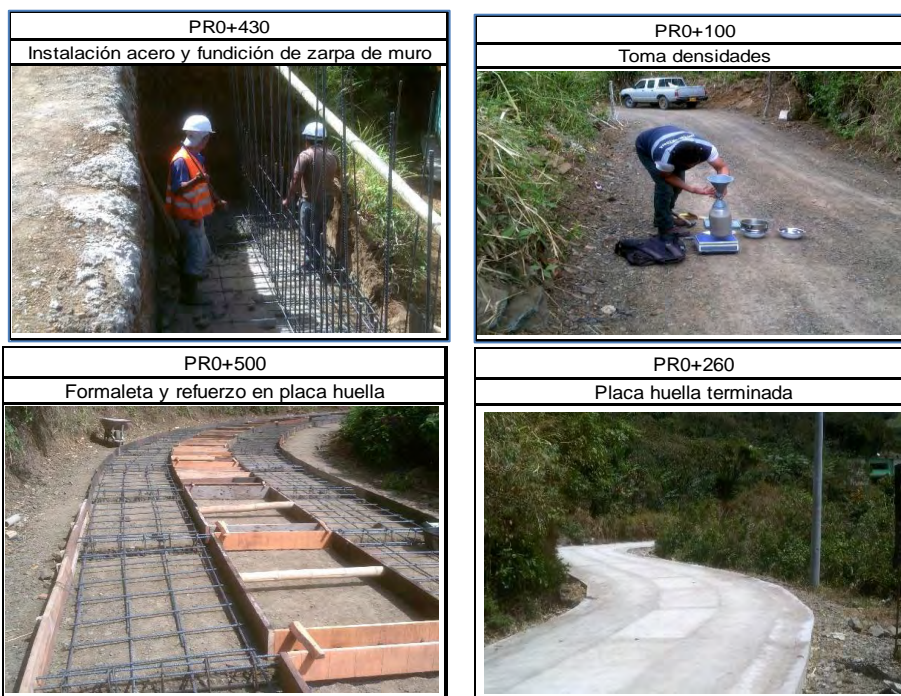
Figura 21. Proceso de ejecución de la obra - vía Yanancha – San Antonio

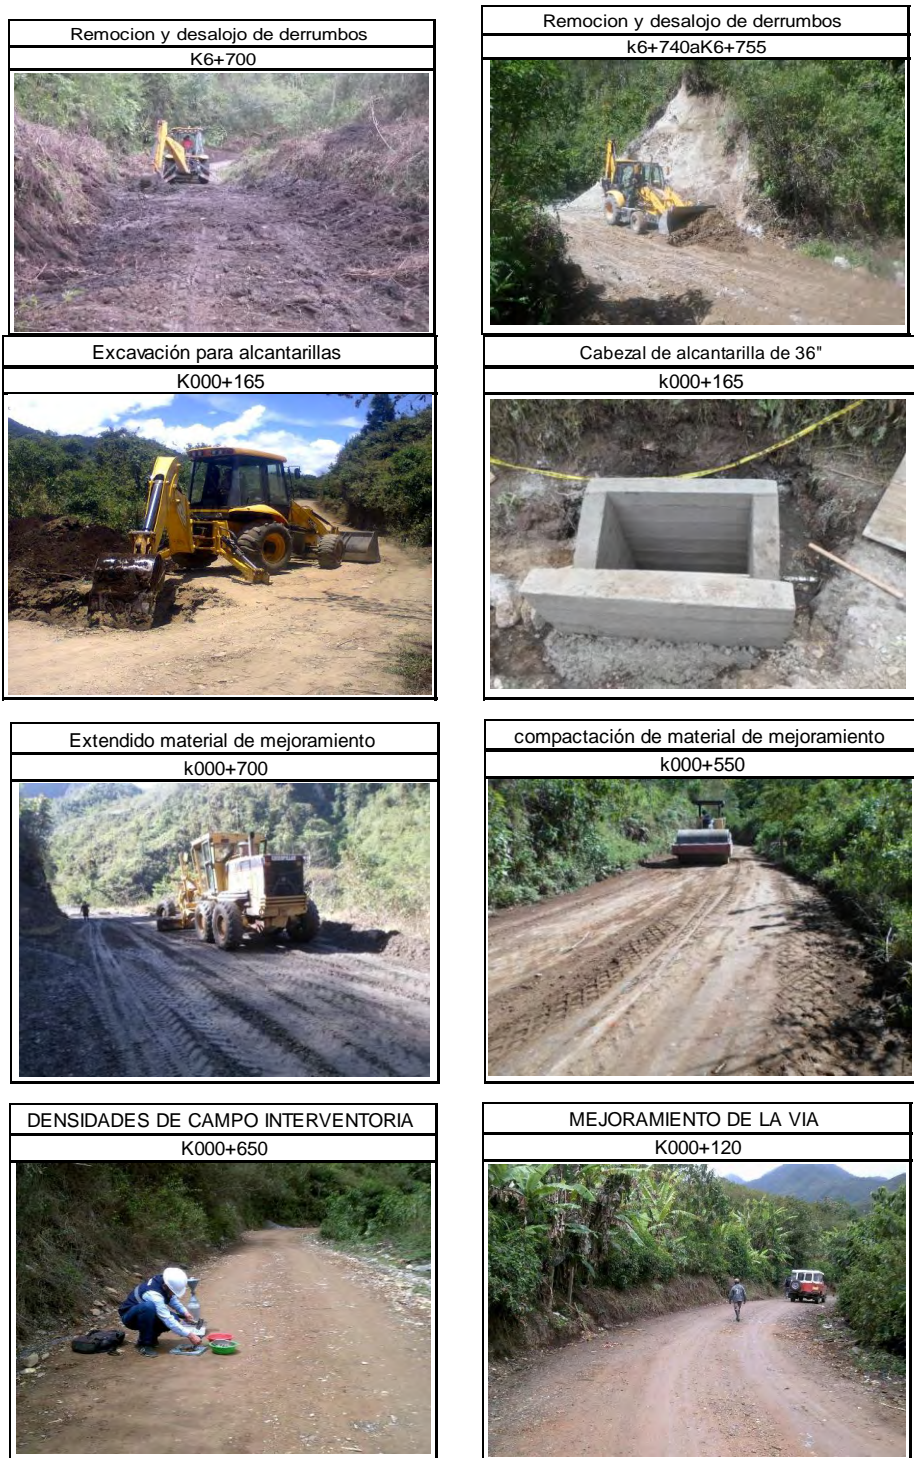
Figura 22.- Proceso de ejecución de la obra - via Mallasquer – Tambo

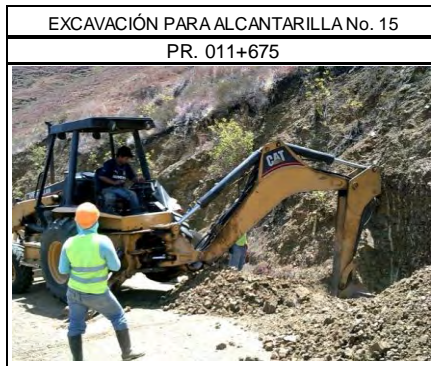
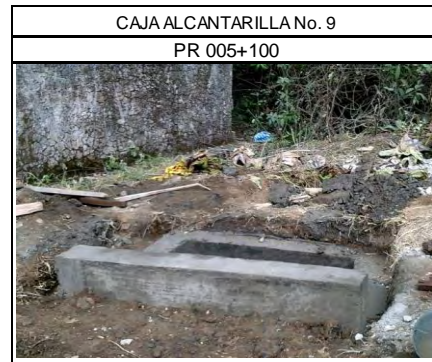
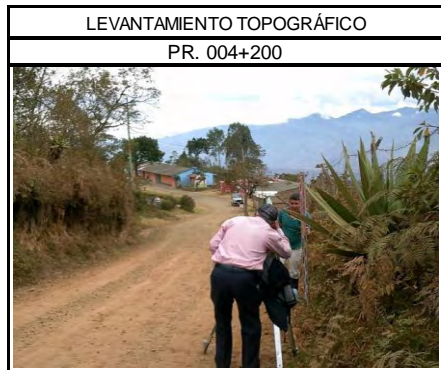
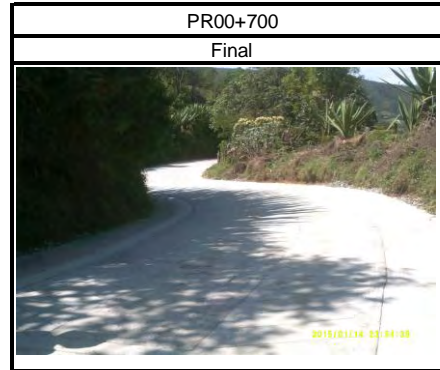
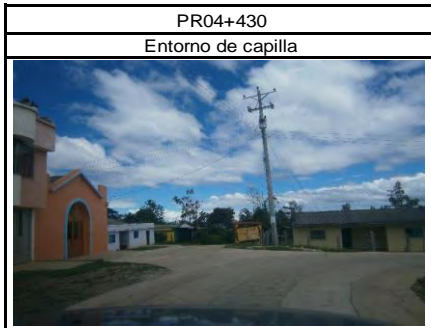
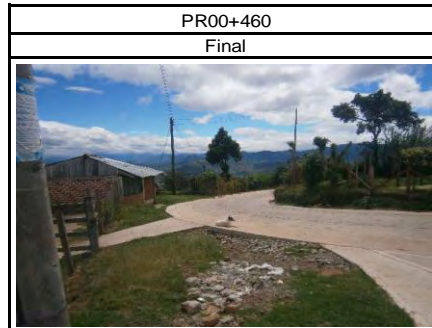
Figura 23. Proceso de ejecución de la obra - vía Casablanca – La Joya

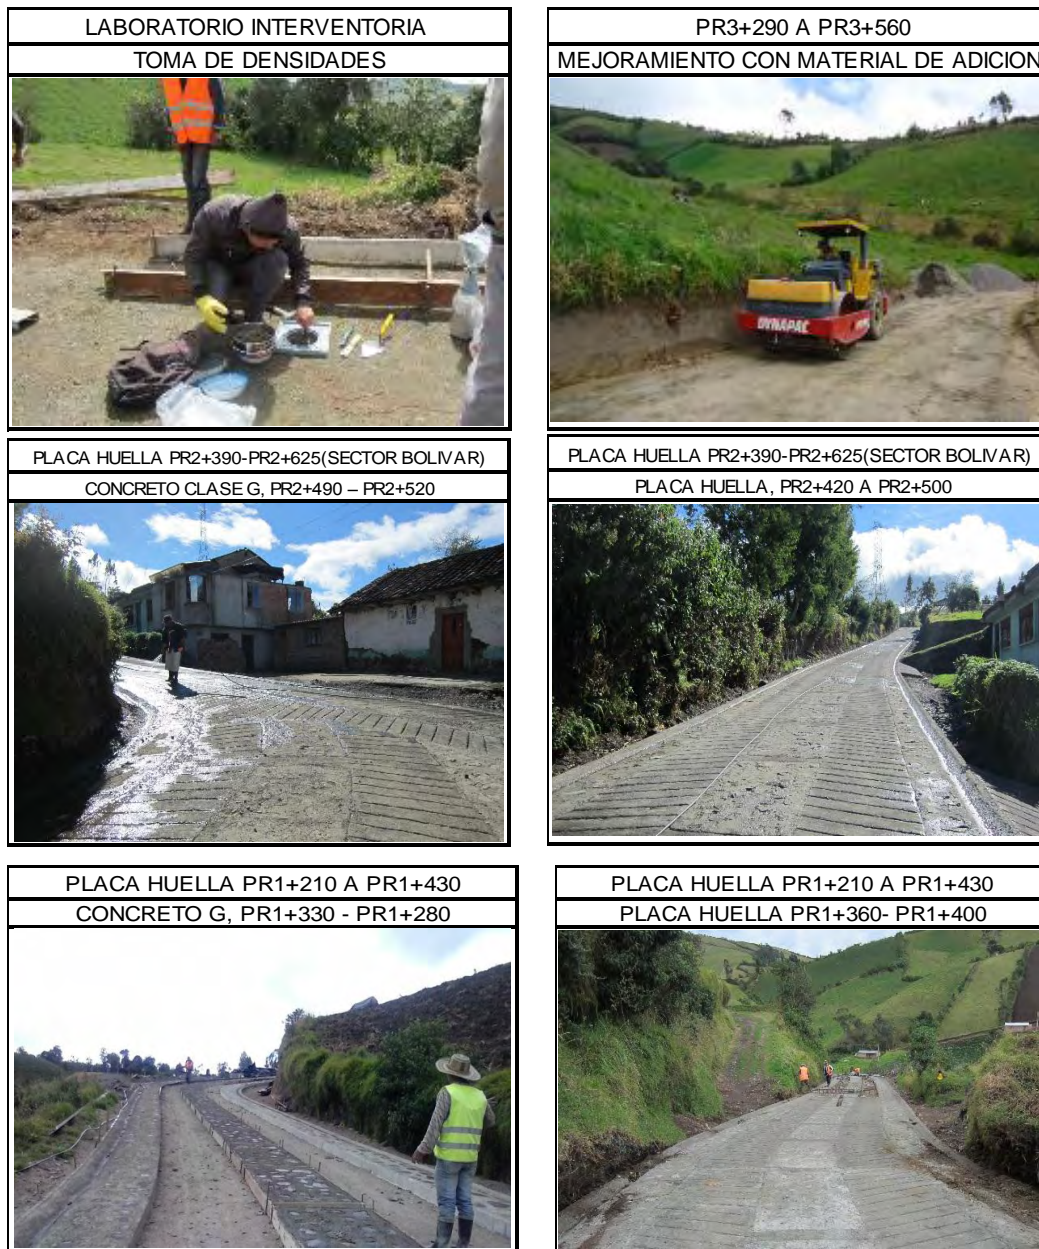
Figura 24. Proceso de ejecución de la obra- vía Iles – Bolívar – Rosario Occidente

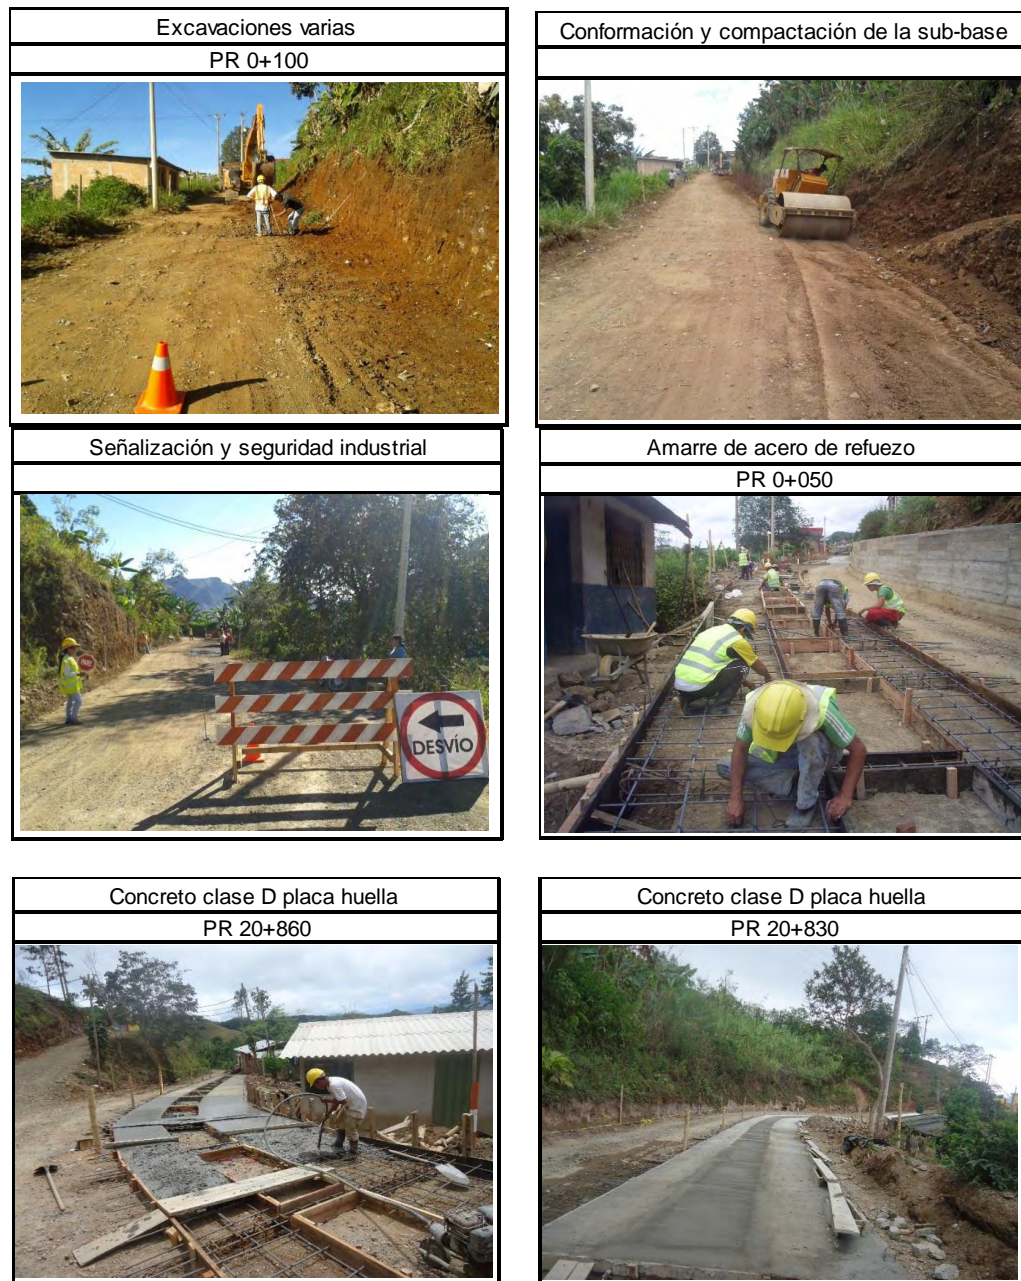
Figura 25.- Proceso de ejecución de la obra - vía Sotomayor – Aminda

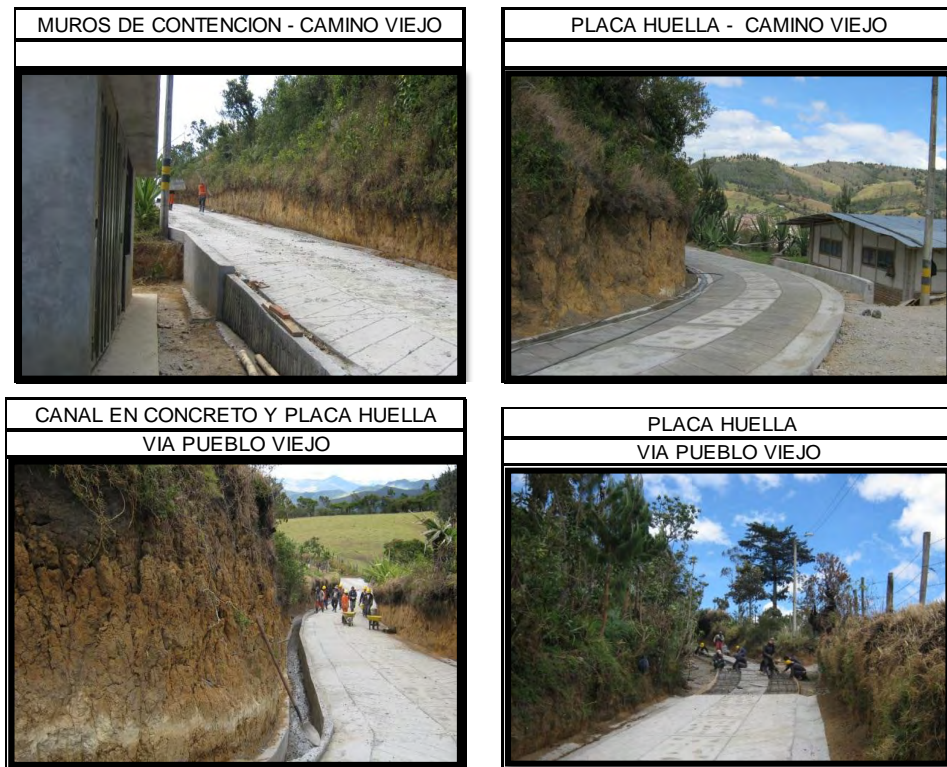
Figura 26.- Proceso de ejecución de la obra - vía Pueblo Viejo – Nariño – El Silencio

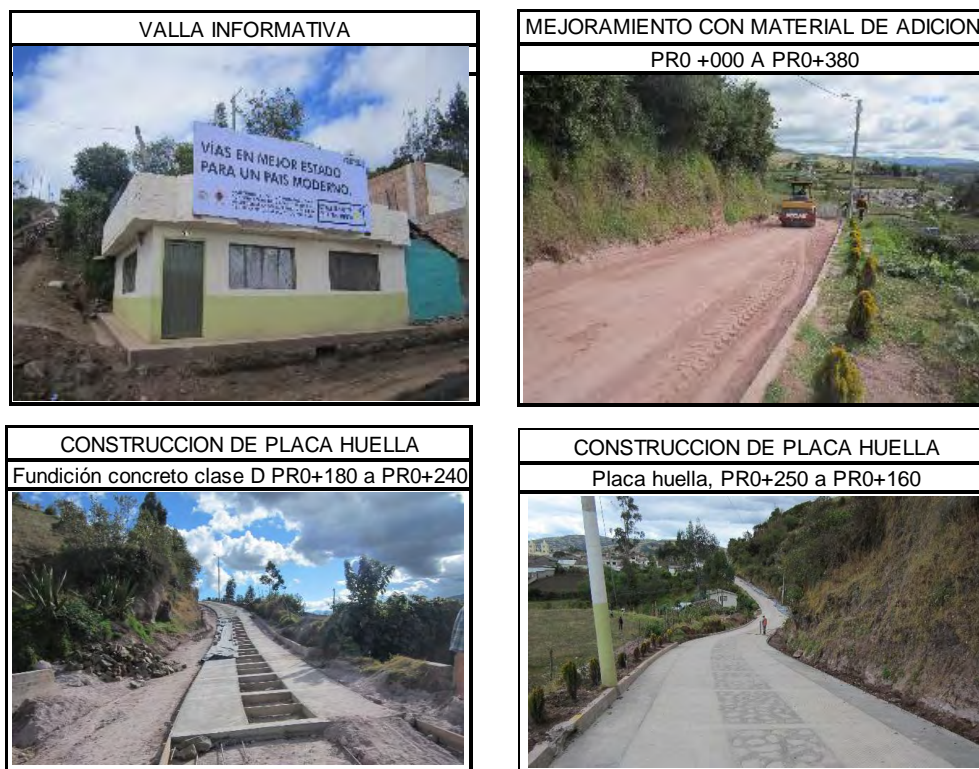
Figura 27.- Proceso de ejecución de la obra - vía Ospina – Las Mercedes – Villa del Sur

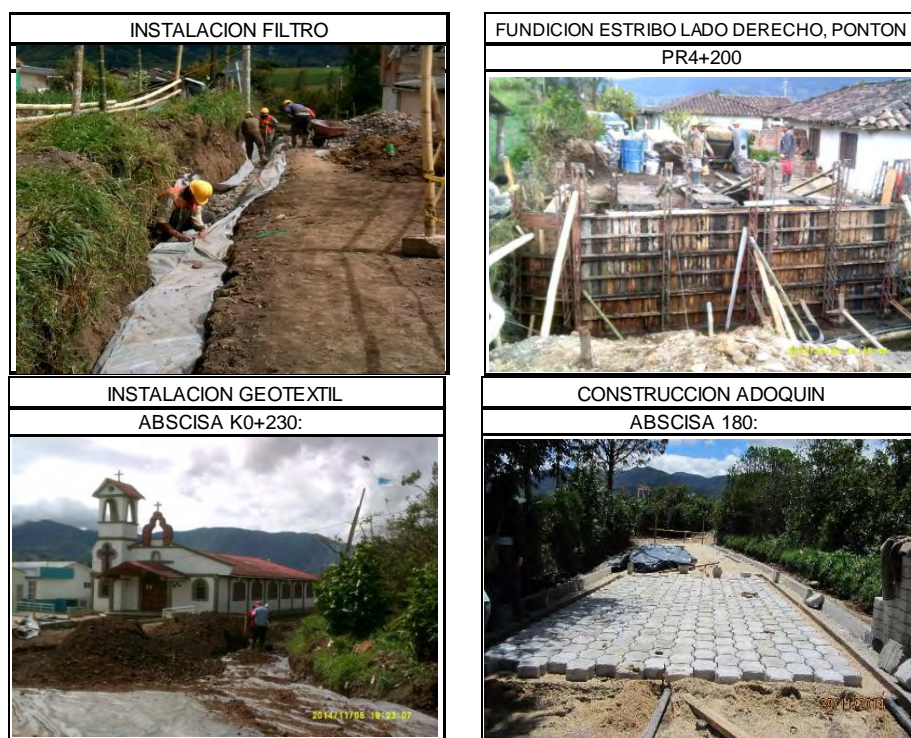
Figura 28.- Proceso de ejecución de la obra - vía Pasto – Buesaquillo

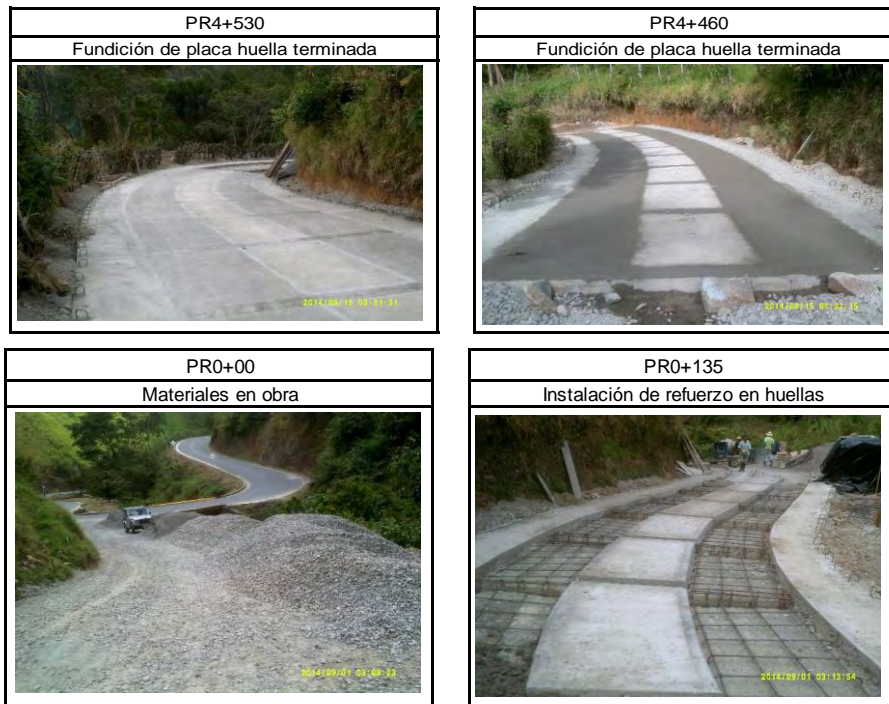
Figura 29.- Proceso de ejecución de la obra - vía cruce circunvalar – Alto Ingenio
