**APOYO TÉCNICO EN LA EJECUCIÓN Y CONSTRUCCIÓN DE OBRAS DE  
ARTE, EXPLANACIÓN, INSTALACIÓN DE ADOQUÍN, PAVIMENTACIÓN EN  
CONCRETO FLEXIBLE DEL PROYECTO DESARROLLO VIAL DEL SUR  
MÓDULO 2 MEJORAMIENTO Y MANTENIMIENTO DEL CORREDOR  
PASTO - MOCOA KILÓMETROS K32+260 –K65+000**

**UNIVERSIDAD DE NARIÑO  
FACULTAD DE INGENIERIA  
DEPARTAMENTO DE INGENIERIA CIVIL  
SAN JUAN DE PASTO  
2016**

**Trabajo de grado presentado como requisito parcial para optar al título de  
Ingeniero Civil**

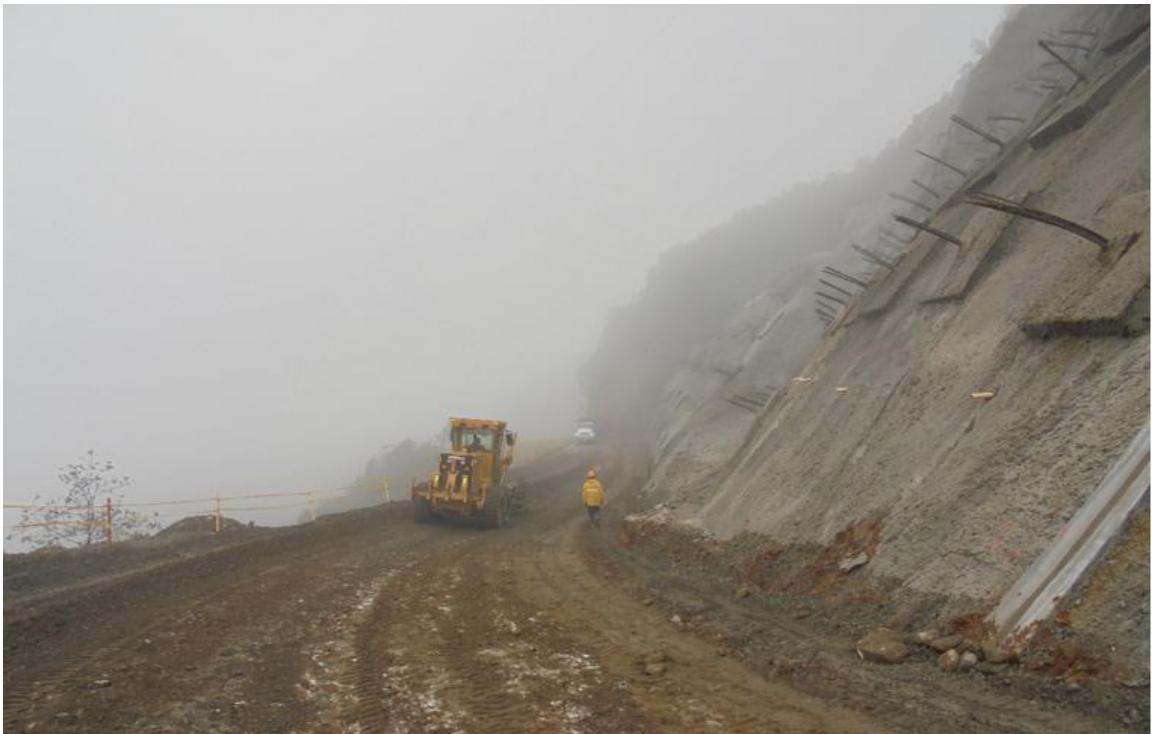
Figura 2.1. Estado inicial de la obra.

**2.1.1 Estado inicial de la obra.** La vía se encontró a nivel de afirmado en mal estado, carecía de filtros longitudinales, razón por la cual la estructura de la vía permanecía saturada y llena de fallos dificultando el paso de los vehículos.

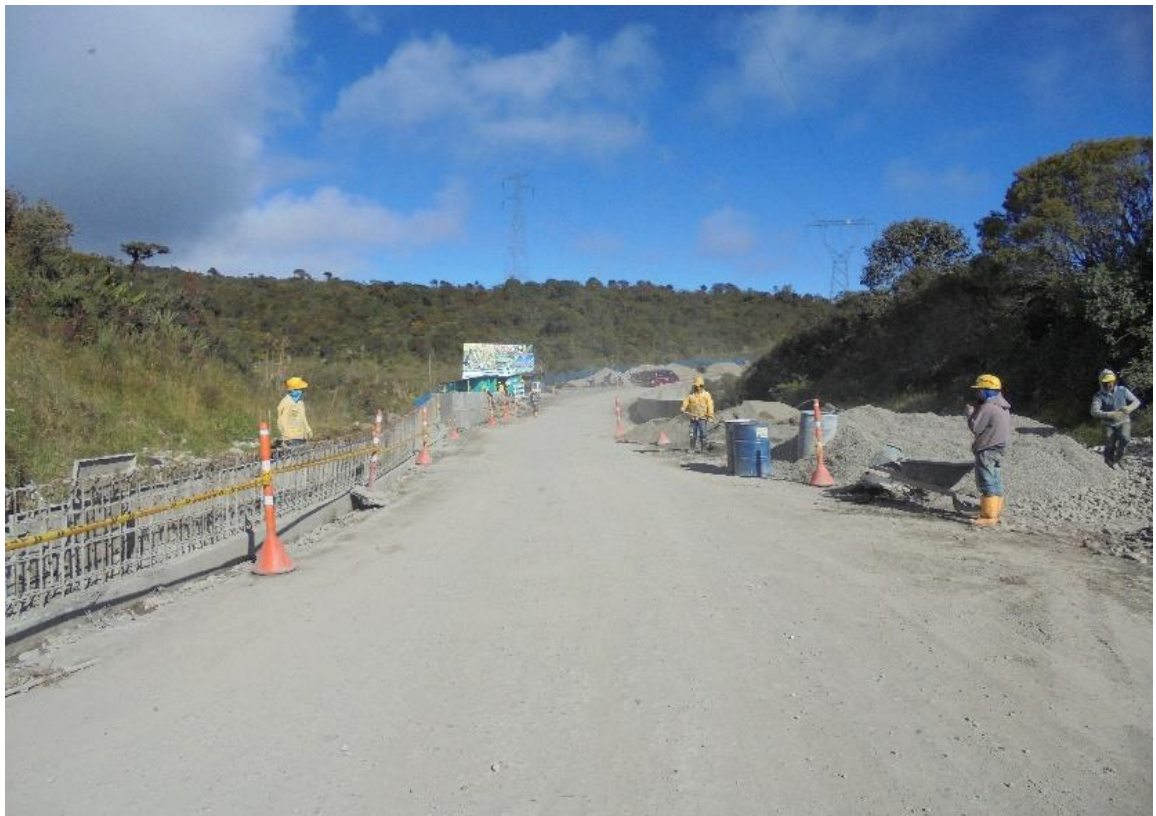
Figura 2.3 Estado inicial de la obra.

**2.2.1 Estado inicial de la obra.** En este tramo se evidenció el estado de la vía a nivel de afirmado, en mal estado, este sector se encuentra ubicado en lo más alto de toda la ruta, justo en el páramo, aun así no contaba con estructuras que permitieran un manejo adecuado del agua, razón por la cual la vía se encontraba llena de baches.

**2.2.2 Actividades ejecutadas.** Para este tramo el diseño consistió en un pavimento semirrígido o adoquín, para ello fue necesario en primera instancia la construcción de estructuras de confinamiento como se describe a continuación:

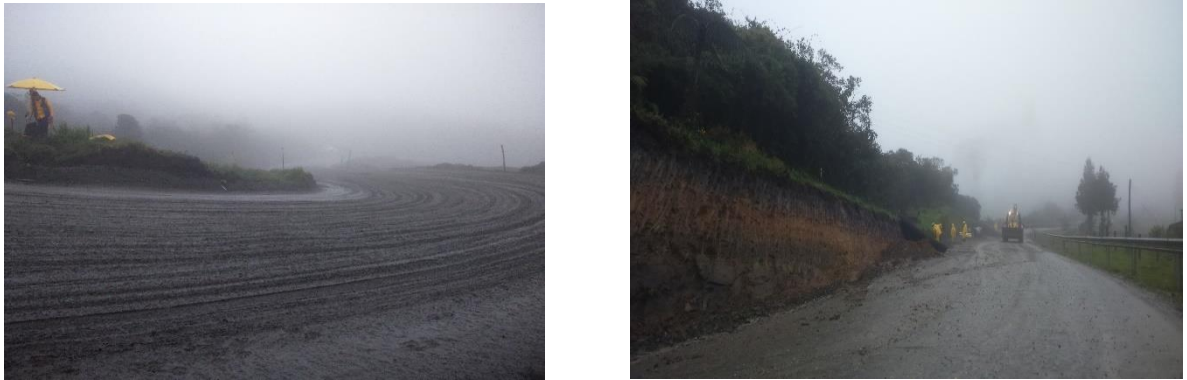
Figura 2.14. Estado inicial de la obra.

**2.3.1 Estado inicial de la obra.** En este tramo se evidenció el mal funcionamiento de algunas obras hidráulicas, carecía de filtros longitudinales o estos estaban en mal estado, curvas muy cerradas, se encontraba a nivel de afirmado en mal estado, lo que dificultaba el paso de los vehículos, particularmente los pesados.

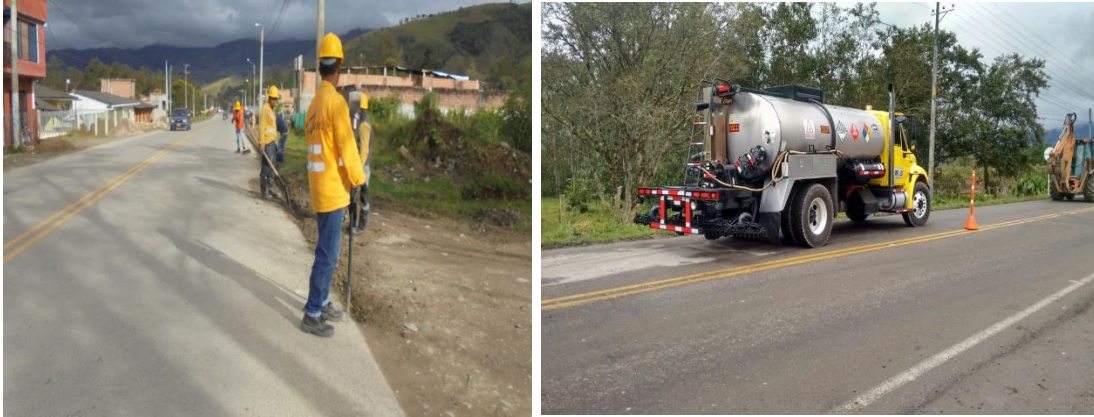
Figura 2.26. Estado inicial de la obra.

**2.4.1 Estado inicial de la obra.** La vía contaba con una carpeta asfáltica pero presentaba algunas fisuras y desgaste de la misma, estaba pendiente por instalar una capa de mezcla asfáltica de espesor 0,14m.

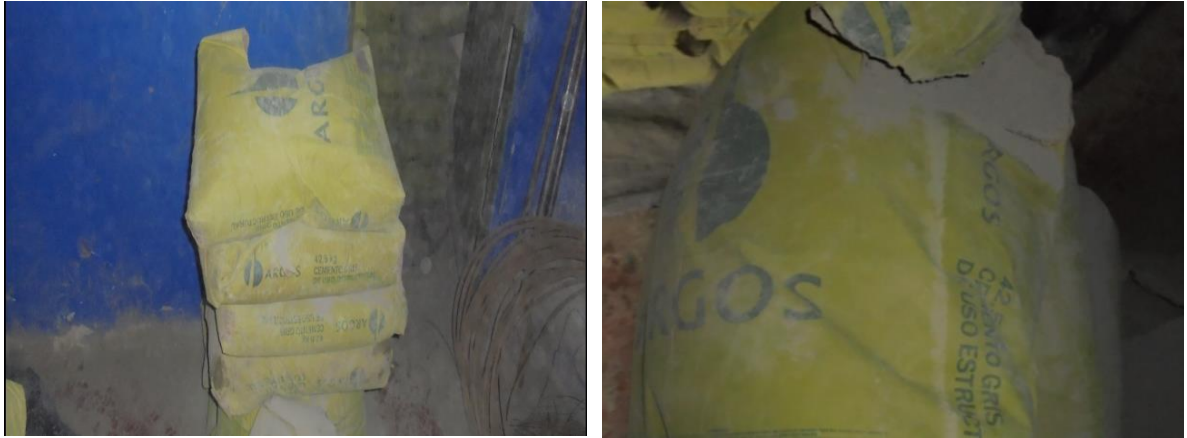
Figura 3.8. Cemento fraguado.

manera que no se contaminen o mezclen entre si, además, cubrirlos con plástico protegiéndolos del polvo y de la lluvia. También se concientizó de no utilizar los sacos de cemento que estuvieron rotos por un tiempo considerable debido a la reacción del cemento con la humedad del ambiente da lugar a formación de grumos que fácilmente pueden alterar las resistencias del concreto (Figura 3.8.).

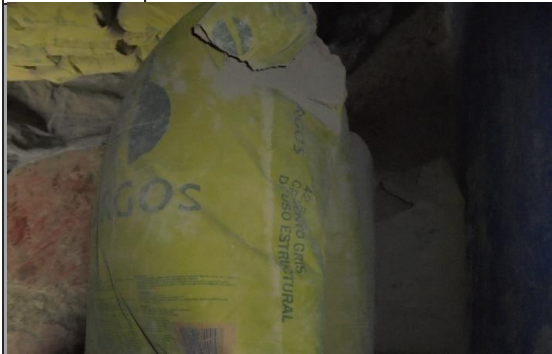
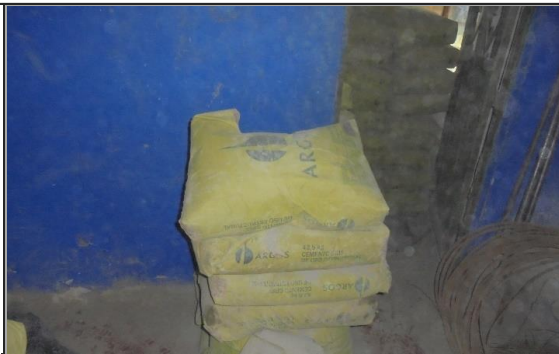
CEMENTO FRAGUADO
