**ASESORÍA TÉCNICA A LA EMPRESA DE SERVICIOS
PÚBLICOS DEL MUNICIPIO DE SANDONÁ EMSAN E.S.P.
MÓDULO I**

**ASESORÍA TÉCNICA A LA EMPRESA DE SERVICIOS
PÚBLICOS DE SANDONÁ EMSAN E.S.P.
MODULO I**

**Proyecto de grado presentado como requisito
para optar al título de Ingeniera Civil**

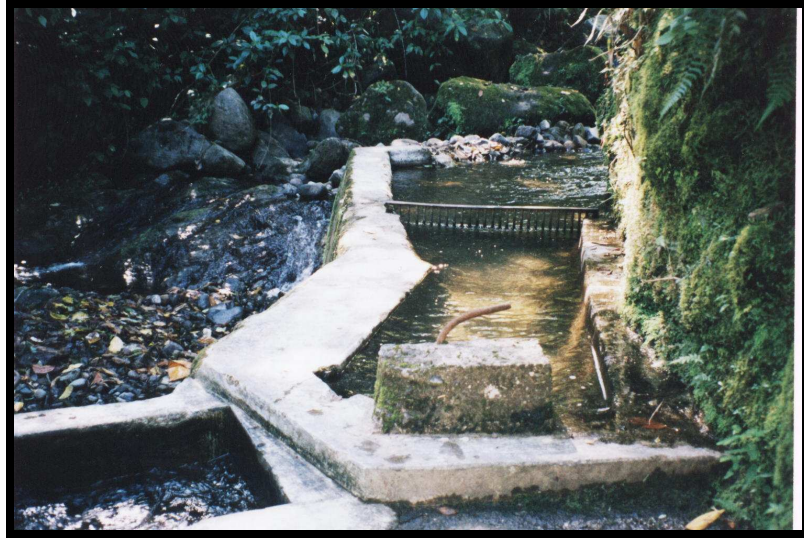
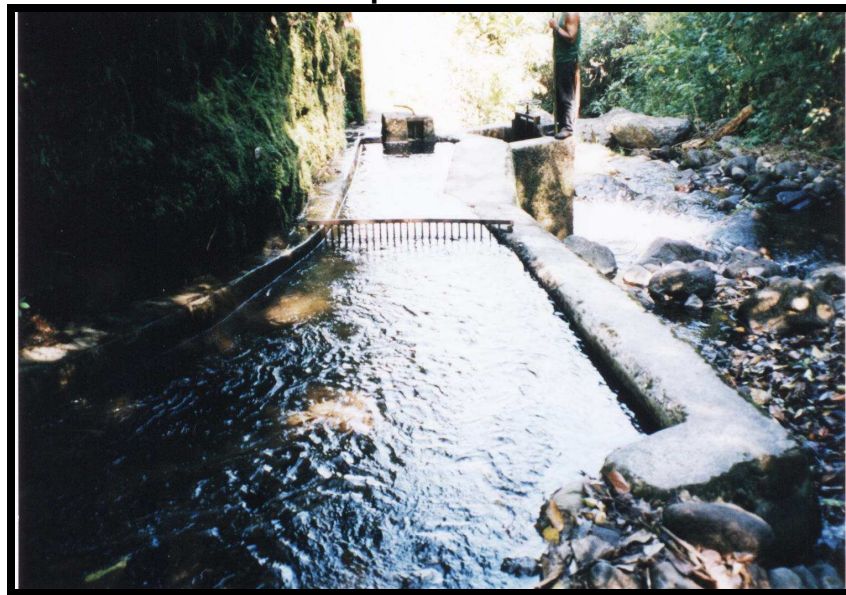
Foto No 2. Captación. Vista anterior

La edad de la estructura es de 42 años aproximadamente, por lo que se encuentra en proceso de deterioro por cumplimiento de su vida útil. Sin embargo, la estructura física se encuentra en buen estado. El sistema está en funcionamiento y no tiene ningún tipo de obstrucciones durante el recorrido del agua.

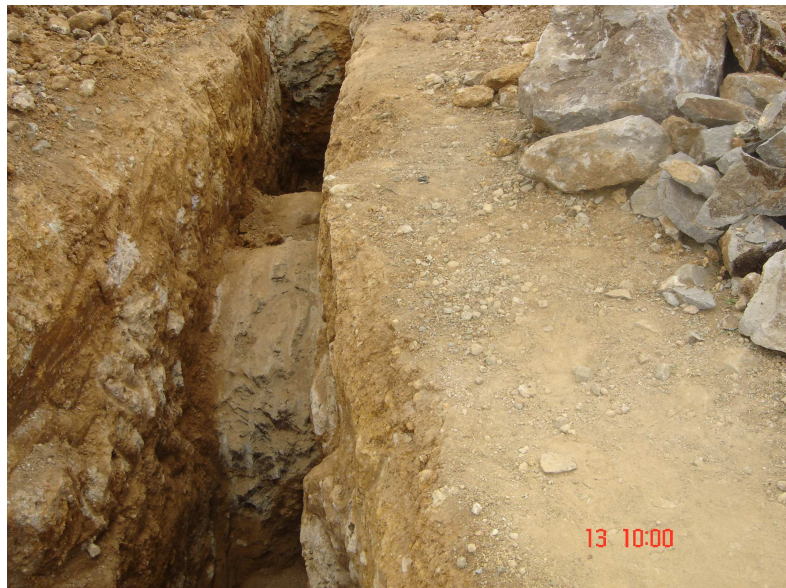
Foto No. 15 Cordón de roca

Se retardó el avance de la obra por la presencia de cordones de roca encontrada en el tramo alto del lugar, por tanto se necesitó de la labor de corta-pedreros, contratados directamente por la asociación de vivienda representada por el Sr. Mario Rubio, quien asumió este imprevisto (Foto No. 15).

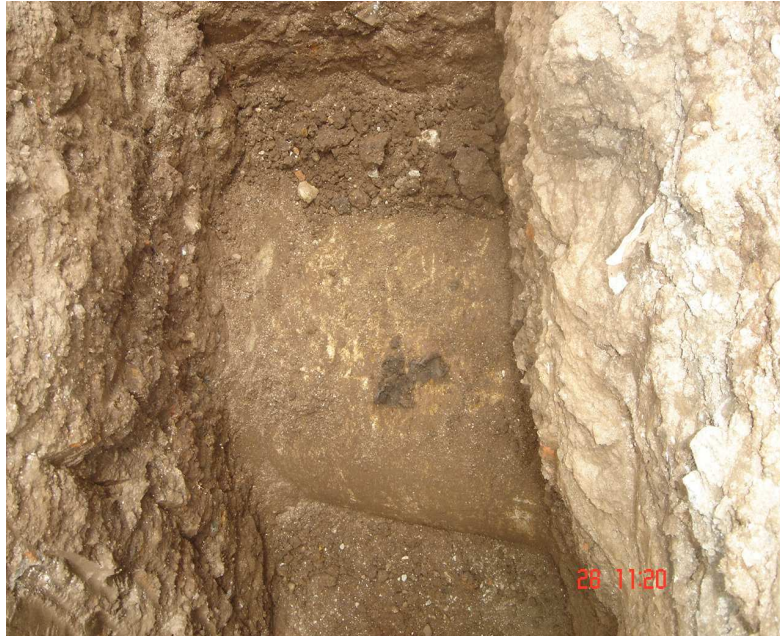
Foto No. 32 Tubería encontrada de 24"

decidió continuar la excavación a mano, para no correr el riesgo de dañar una tubería de diámetro 24" que recibe aguas combinadas del tubo existente en la calle 6, que se identifica como un servidor indispensable, imposible de remover (Foto No. 32).

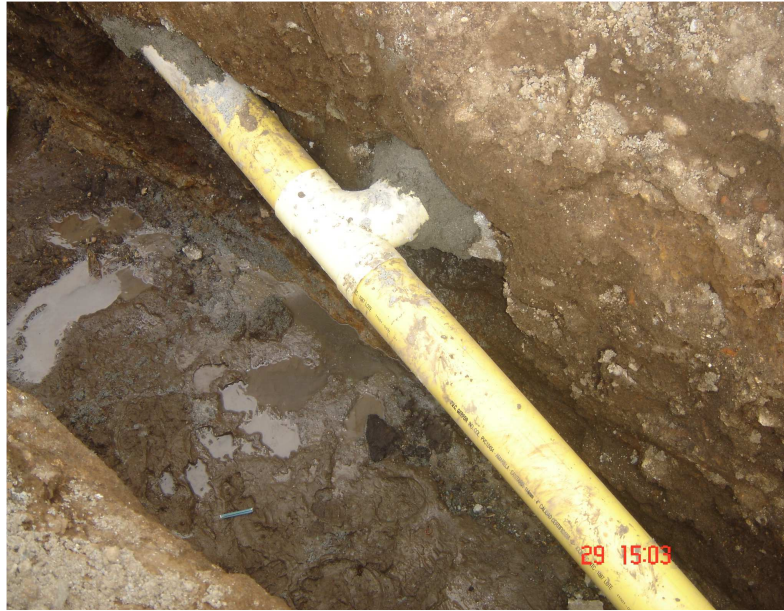
Foto No. 33 Tubo provisional

Al encontrar el alcantarillado existente, en cemento, la máquina rompe los tubos que sirven a las casas aledañas pero que estaban en malas condiciones, para solventar este problema se instaló un tubo provisional para el drenaje de esta agua (Foto No. 33).

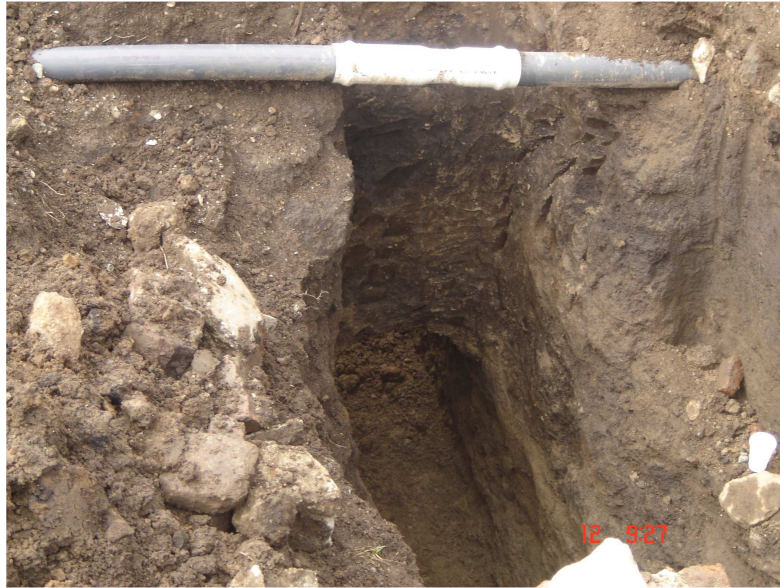
Foto No. 34 Tuberías averiadas

En cada uno de los sectores anteriores se presentaron problemas en cuanto a rompimiento de tubería de acueducto, por no tener conocimiento de su existencia, esto dificulta un poco la operación de la máquina, retrasando la excavación (Foto No. 34).

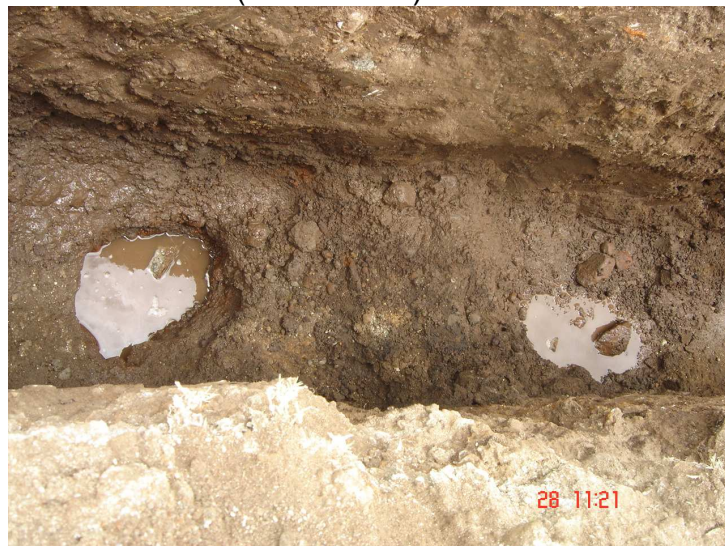
Foto No. 38 Nivel Freático superficial

8.1.6 Adecuación del suelo con material seleccionado. Se debió acondicionar el suelo con recebo traído de la cantera de Roma Chavez (16 m³). Tanto en el tramo 5-6 como en el tramo 7-8 se realizó un filtro lateral a la tubería, de dimensiones 0,20 m. de ancho por 0,25 m. de alto, empleando rajón y geotextil no tejido Ref. 1600, donde se presentó un nivel freático muy superficial. Las aguas recogidas por estos sistemas, desembocaron en las respectivas cámaras de evacuación de tubería sanitaria (Foto No. 38).

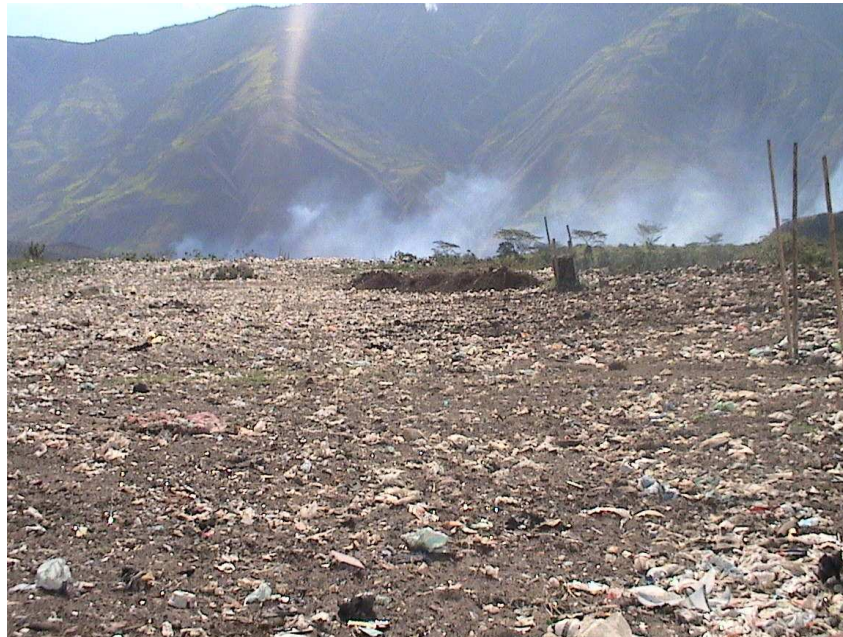
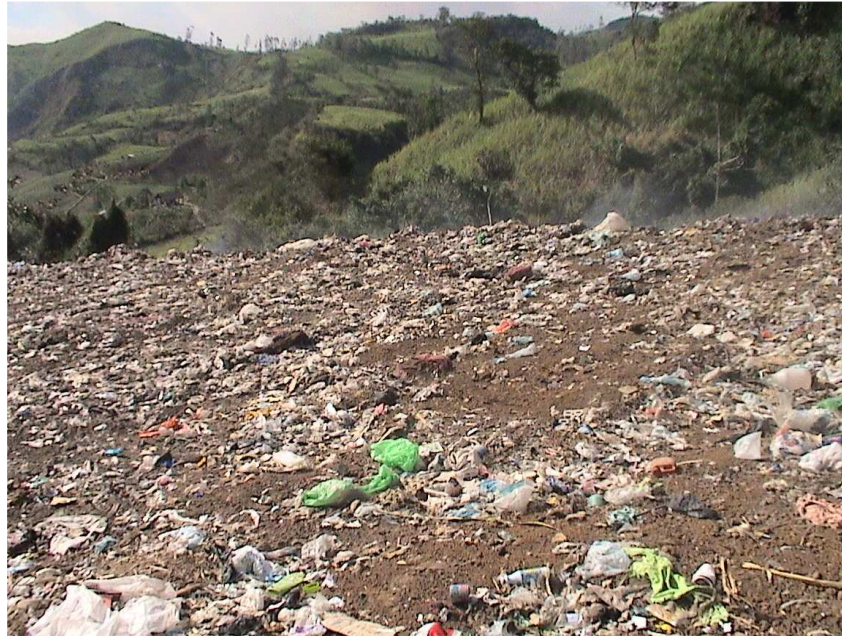
Foto No. 48 Situación actual del relleno sanitario

Aunque se han detectado algunos problemas en cuanto al estado del sistema (canales perimetrales para evacuación del agua lluvia deteriorados, vías internas obstruidas, inexistencia de cercos para cerramiento, falta de material de cobertura, entre otros) y aún falta la implementación de algunas unidades que lo pueden transformar en un relleno sanitario bien manejado (planta de compostaje, sistema de tratamiento de lixiviados, entre otros); gradualmente se ha tratado de enmendarlos mediante la ejecución de algunas actividades tales como: la operación de un compactador que labora dos veces por semana, con lo cual se ha mejorado la apariencia del sitio de disposición final, la adecuación de las vías internas que comunican las áreas de operación, con recebo para facilitar el acceso de los vehículos que llegan al lugar, así como también la disponibilidad de mayor cantidad de material de cobertura de buena calidad, para cubrir los residuos depositados en el lugar e impedir la proliferación de vectores y malos olores; y se tiene proyectado a corto y mediano plazo el diseño técnico y la construcción de nuevas unidades como: la planta procesadora de residuos orgánicos, el sistema de tratamiento de lixiviados, que conjuntamente con las demás necesidades que falta solucionar, se pretende cumplir con los requerimientos señalados en la normativa para que el sitio sea un relleno sanitario eficiente.
