**APOYO TECNICO ADMINISTRATIVO AL DEPARTAMENTO
ADMINISTRATIVO DE INFRAESTRUCTURA
SECTOR EDUCACION – ALCALDIA MUNICIPAL DE PASTO.
DEL 1 DE AGOSTO DE 2005 AL 1 DE FEBRERO DE 2006**

**UNIVERSIDAD DE NARIÑO
FACULTAD DE INGENIERIA
INGENIERIA CIVIL
SAN JUAN DE PASTO
2006**

**Trabajo presentado como requisito para optar
El titulo de Ingeniero Civil**

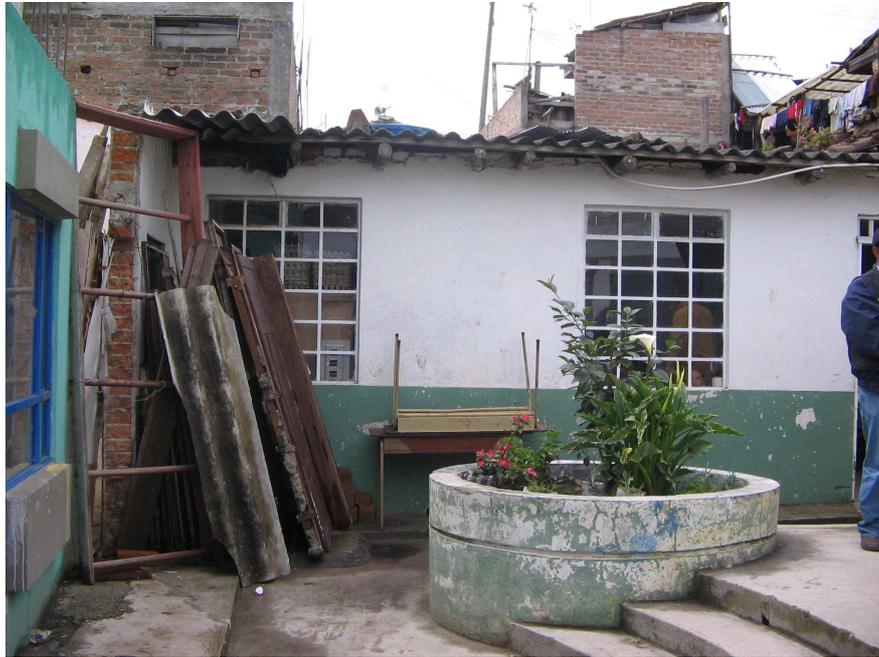
Figura 43. Sitio donde se construirá el tanque de almacenamiento.

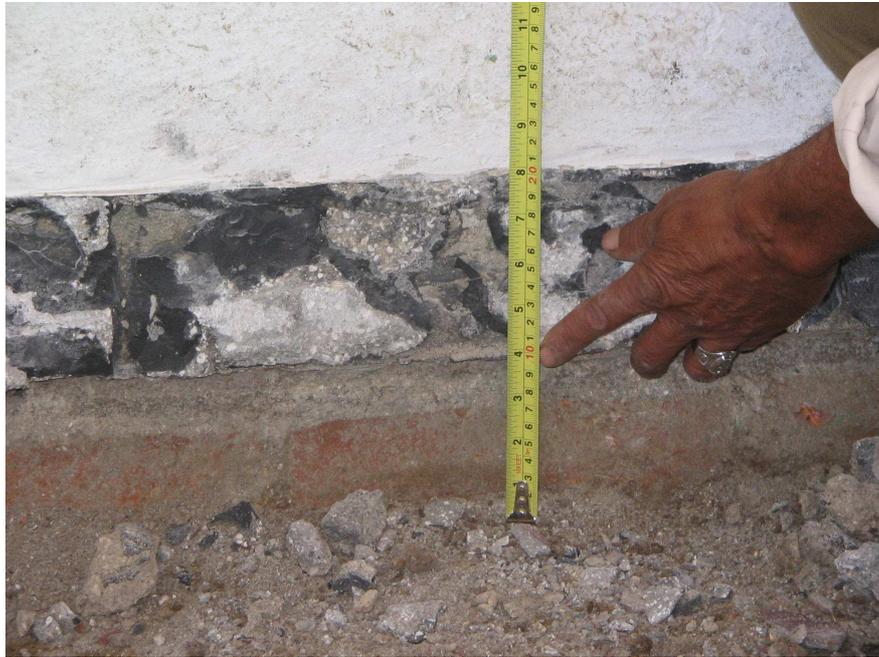
Figura 110. Demolición placa de piso de espesor 10 cm

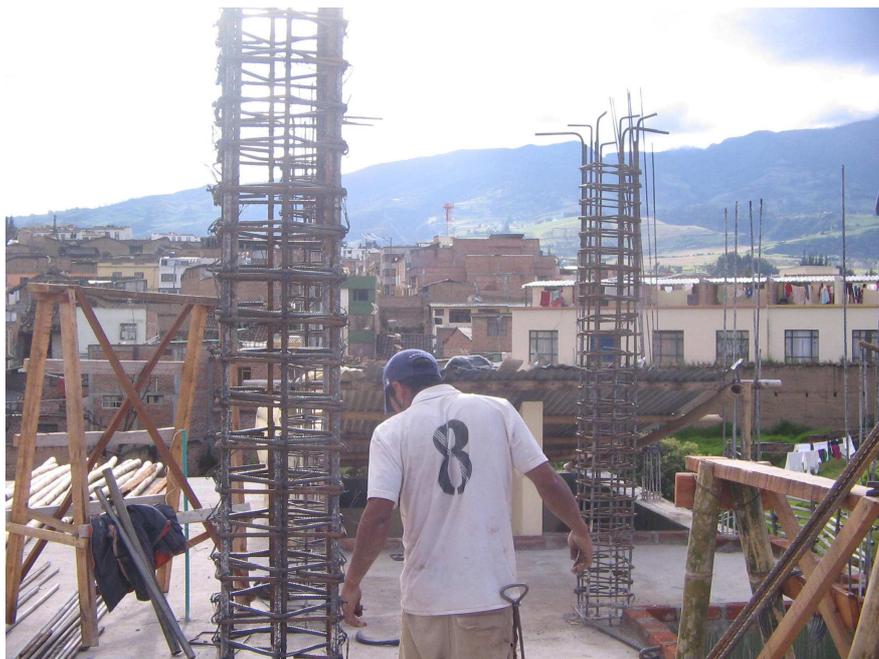
Figura 234. Empalme refuerzo columnas antiguas-nuevas

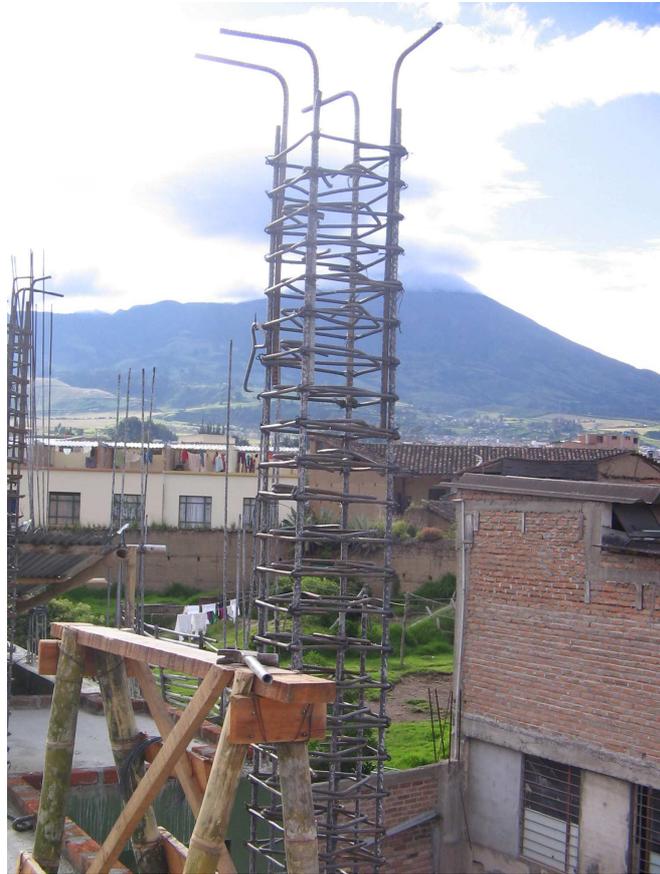
Figura 235. Empalme refuerzo columnas antiguas-nuevas
