**ACOMPANAMIENTO TÉCNICO A LA SECRETARÍA DE OBRAS DEL
MUNICIPIO DE SAN PEDRO DE CARTAGO NARIÑO EN LA SUPERVISIÓN Y
SEGUIMIENTO DE OBRAS DE INFRAESTRUCTURA**

WILLIAM MAURICIO URBANO MARTÍNEZ

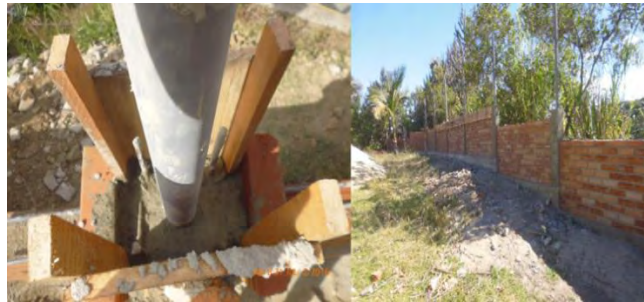
Fuente: Esta investigación

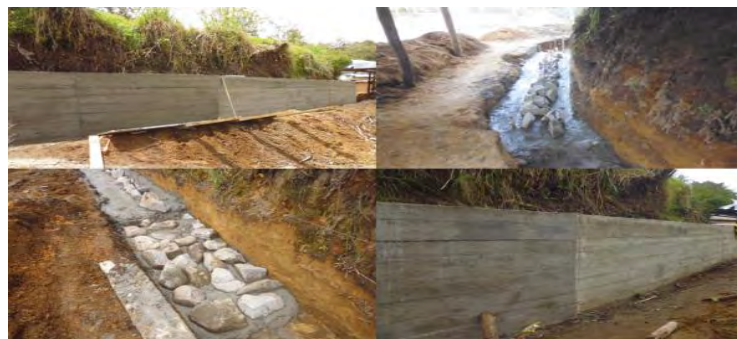
Fuente: Esta investigación

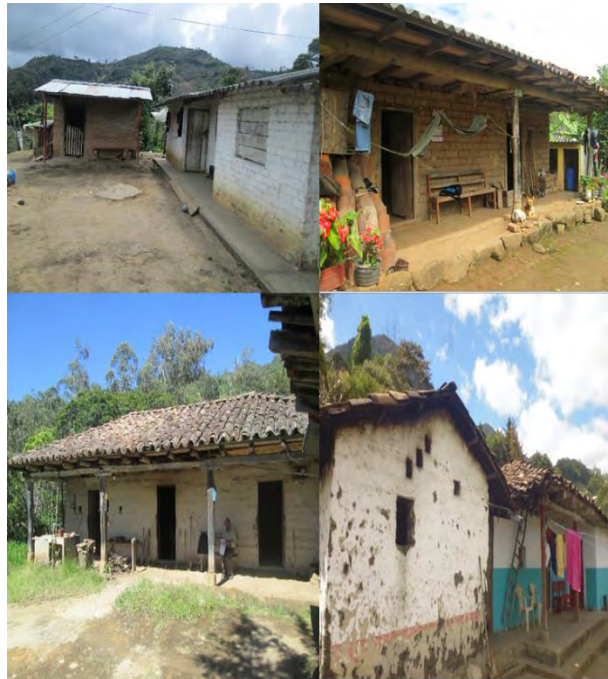
Fuente: Esta investigación

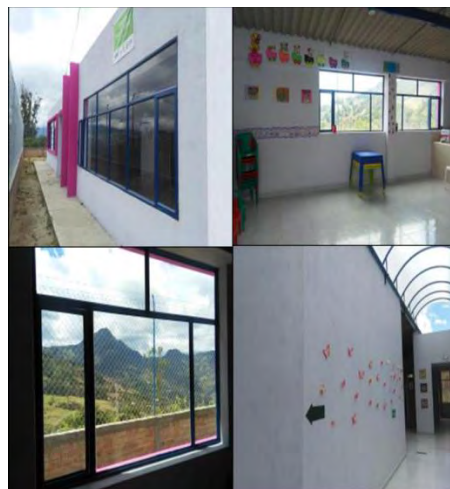
Fuente: Esta investigación

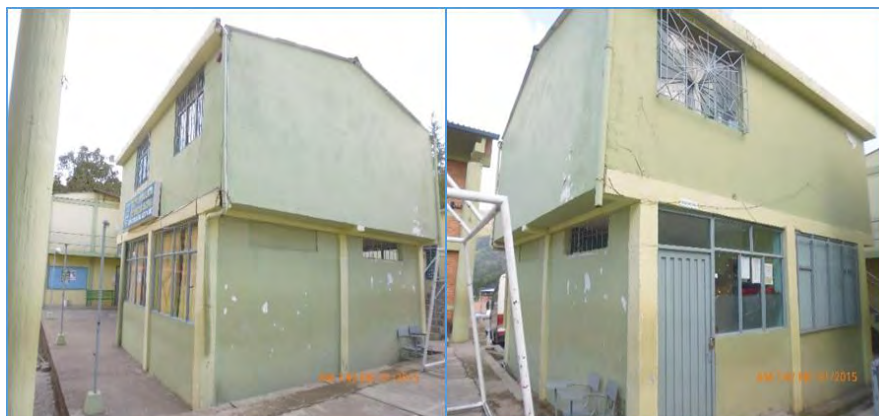
Fuente: Esta investigación

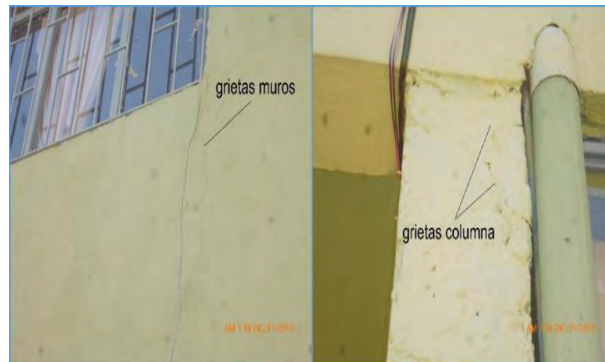
Fuente: Esta investigación

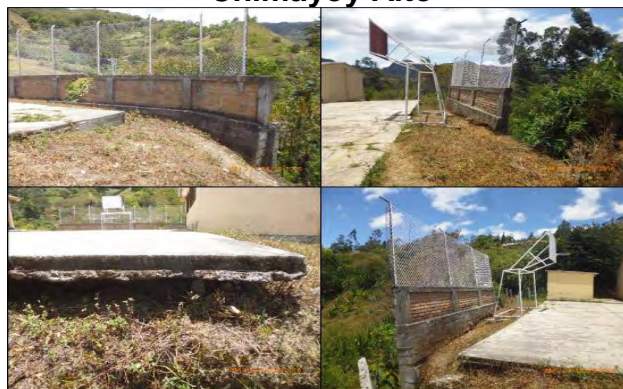
Fuente: Esta investigación

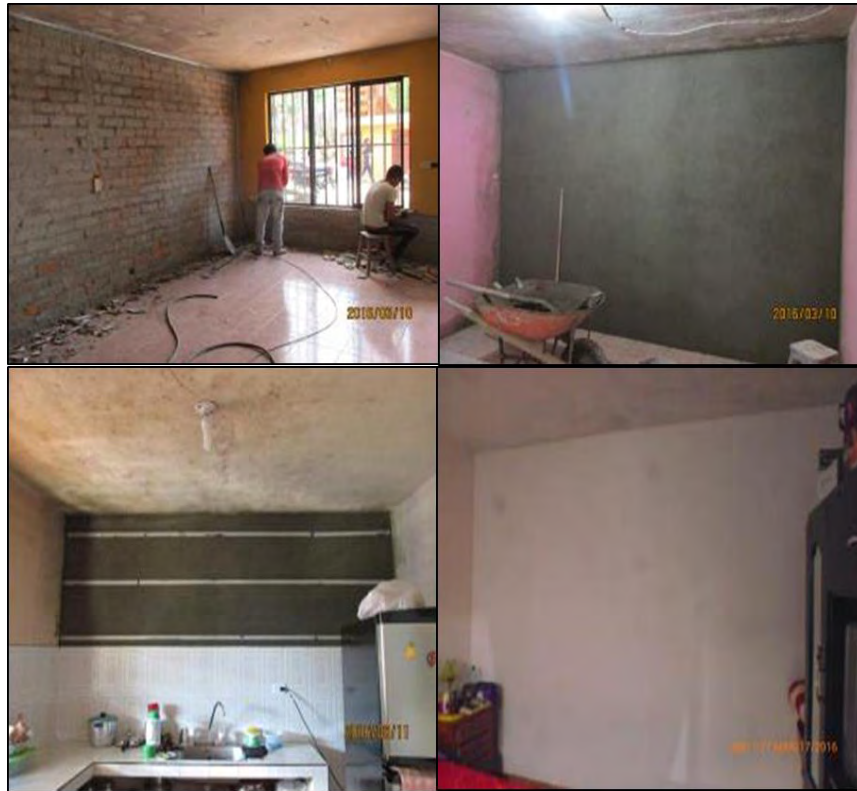
Fuente: Esta investigación
