**APOYO TÉCNICO EN LA OFICINA MAYORGA YANDAR VILLOTA  
CONSTRUCTORES**

**JULIO ALEJANDRO BUSTOS RAMÍREZ**

**UNIVERSIDAD DE NARIÑO  
FACULTAD DE INGENIERÍA  
PROGRAMA DE INGENIERÍA CIVIL  
SAN JUAN DE PASTO  
2017**

- CONSTRUCCIÓN DE LA SEGUNDA FASE DE LA PISTA ATLÉTICA SINTÉTICA EN LA UNIDAD DEPORTIVA, RECREATIVA Y AMBIENTAL OBONUCO DEL MUNICIPIO DE PASTO.

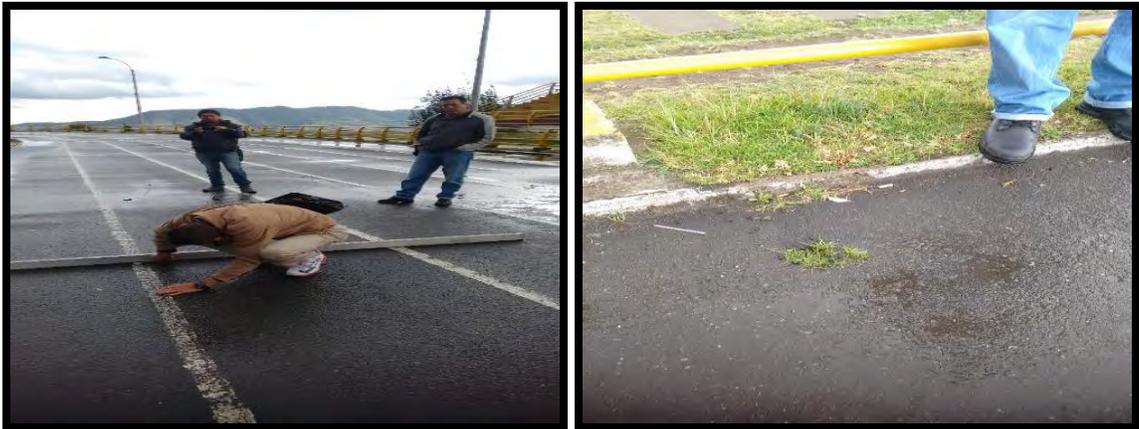
Dicha visita dio como resultado el análisis detallado para la ejecución de ítems no previstos, los cuales se deben realizar para evitar problemas con la pista atlética y la instalación del material sintético, debido a que la carpeta existente se encontraba en mal estado. Se verificó los niveles de la carpeta asfáltica existente, encontrando en diferentes sectores de la pista invasión de material vegetal (Ver Figura 1, 2), se analizó varios puntos de empozamiento de agua lluvia, baches, desniveles y barrigas a lo largo del perímetro de la pista (Ver Figura 3, 4).

Figura 1, 2. Verificación de niveles e invasión de material vegetal en la pista.

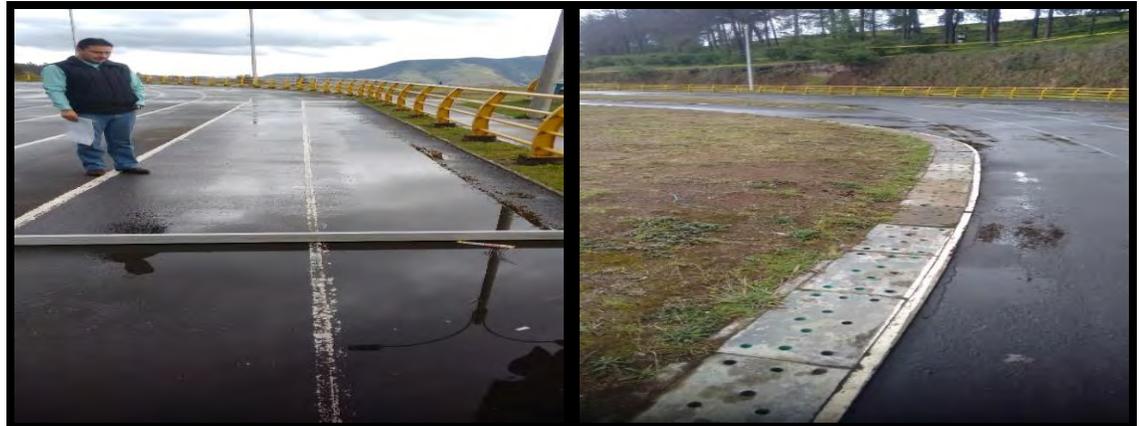
Figura 3. 4. Empozamiento de carriles de pista.

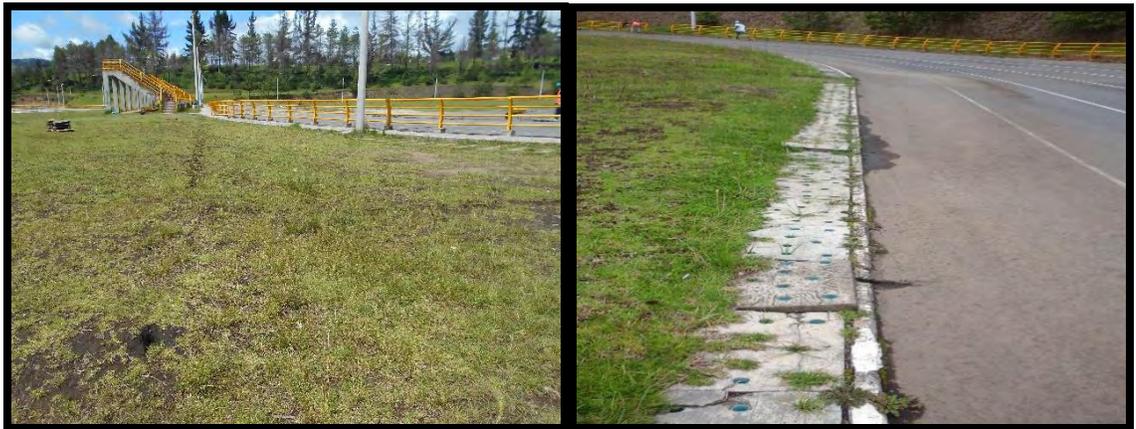
**2.1.2.3 Descapote a mano:** debido al inexistente mantenimiento a la pista atlética, se notó que muchas zonas son invadidas por material vegetal (Ver Figura 16, 17), se realizó verificación de niveles para el descapote de paños debajo de baranda en el perímetro de la pista (Ver Figura 18), zona de prolongación (Ver Figura 19), perímetro de canaleta interna de la pista (Ver Figura 20).

**Figura 16, 17. Estado inicial invadido de capa vegetal.**

Se desarrolló esta actividad con uso de herramienta menor, en las zonas afectadas en toda la pista atlética, actividad que se cuantificó y pagó por metros cuadrados (m<sup>2</sup>) y se llevó un control de cantidades exactas para cada zona intervenida (Ver Tabla 3).

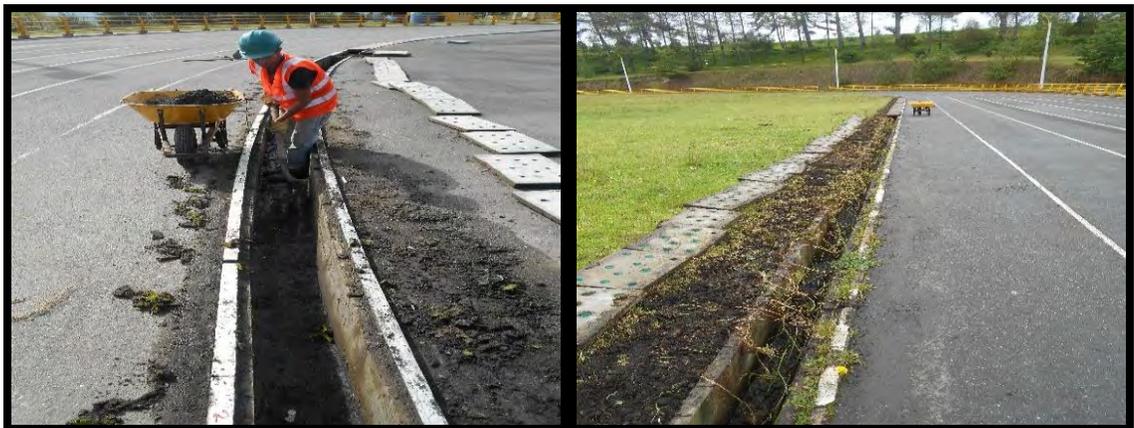
**2.1.2.4 Limpieza de canaletas:** se notó que el sistema de drenaje de la pista no funcionaba, esto se debía a que las canaletas existentes estaban invadidas por material vegetal, raíces, basura, lodo, entre otros (Ver Figura 21, 22). La canaleta existente no ha recibido ningún tipo de mantenimiento o limpieza durante todo el tiempo que la pista ha estado en funcionamiento, se realizó la limpieza respectiva con escobas, agua y palas fabricadas especialmente para esta actividad ya que el espacio donde se trabajó fue reducido, también se inspeccionó las cajillas existentes en la pista y se hizo el respectivo mantenimiento y limpieza en estas. (Ver Figura 23, 24). Cuando se finalizó la limpieza se efectuó una verificación del funcionamiento de la canaleta y se obtuvo un resultado óptimo de evacuación de agua. Esta actividad se registró en metros lineales (Ver Tabla 4).

**Figura 21, 22. Canaleta invadida de lodo y material vegetal.**

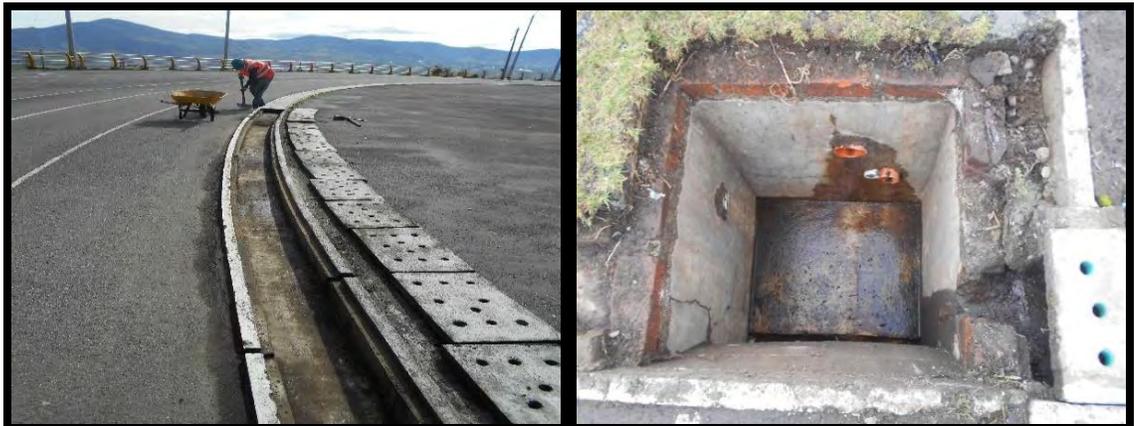
**Figura 23, 24. Canaleta y cajilla con limpieza.**

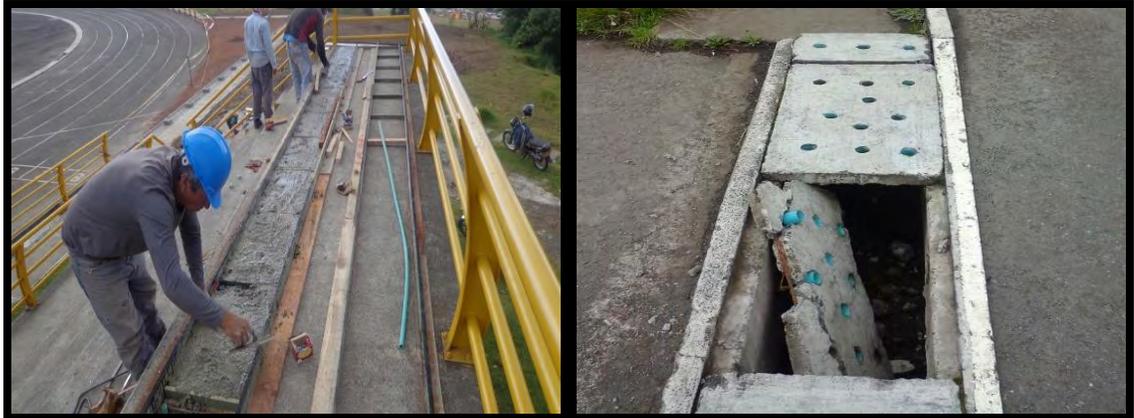
**2.1.2.13 Reposición de tapas para canaleta:** se realizó un recorrido en obra por el canal de aguas lluvias existente y se notó que varias de las tapas de la canaleta se encuentran en estado de deterioro y que estas partes destruidas taponan las salidas de agua del canal (Ver Figura 46), se decidió realizar la reposición de estas tapas en concreto de 3000 psi (Ver Figura 47). Se fabricó 50 tapas, con una malla de refuerzo con 5 varillas verticales de longitud 32 cm y 4 varillas horizontales de longitud 60 cm de diámetro ¼ de pulgada (Ver Tabla 13).

Figura 46, 47. Fundición de tapas y Tapas existentes en mal estado.

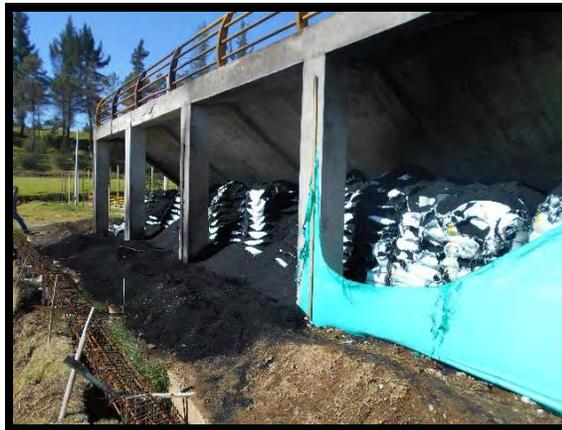
**2.1.2.20 Suministro de material sintético:** se almacenó el material debajo de la gradería existente y se lo cubrió con polisombra para evitar pérdidas o daños, lamentablemente ocurrió un incidente en el sitio de la obra, a horas de la madrugada alrededor de las 2:00 am personas desconocidas encendieron el material almacenado debajo de la gradería existente (Ver Figura 62), la vigilancia se percató de este incidente y hace el respectivo llamado a los bomberos de la ciudad para que controlen la situación. Teniendo en cuenta que el material que se encuentra almacenado se prendió con demasiada facilidad por tratarse de caucho, se afectó alrededor del 70% del material que se encontraba en las estibas, gracias a la acción rápida de los bomberos de la ciudad no se encendieron los barriles de material ligante que se encontraban almacenados en el mismo lugar, motivo que hubiese causado una explosión en el sitio de obra ya que el contenido de estos barriles es altamente inflamable.

**Figura 62. Material sintético dañado**

El personal de contratista se percató de este hecho en horas de la mañana y procedió a realizar la denuncia respectiva, se espera que la policía ayude a encontrar el paradero de las personas responsables de este daño debido a que afecta directamente el desarrollo de la obra.

Tener bastante cuidado a la hora de almacenar materiales inflamables en obra lastimosamente presentó un gran inconveniente de daño de material causado por personas ajenas a la obra, por lo que se recomienda almacenar estos materiales en un lugar donde no genere riesgo para nadie.

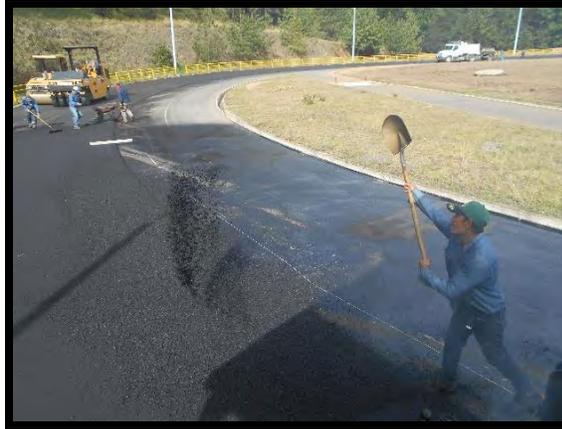
La superficie final de la carpeta quedó con alta rugosidad ya que no se zarandea el material para obtener fino y dar un mejor terminado a la capa final de rodadura. Se dejó esta rugosidad debido a que a la hora de realizar la instalación del material sintético es más recomendable tener una carpeta rugosa que proporcione más adherencia del material a instalar.

**Figura 69. Paleo en zonas de bacheos e irregularidades.**
