**APOYO TECNICO E INTERVENTORIA EN LA III ETAPA DE ACABADOS DEL
NUEVO BLOQUE DE AULAS Y TECNOLOGIA Y OTRAS OBRAS MENORES A
CARGO DEL FONDO DE CONSTRUCCIONES DE LA UNIVERSIDAD DE
NARIÑO**

**UNIVERSIDAD DE NARIÑO
FACULTAD DE INGENIERÍA
PROGRAMA DE INGENIERÍA CIVIL
SAN JUAN DE PASTO
2012**

**Trabajo de grado presentado como requisito parcial para optar al título de
Ingeniero Civil**

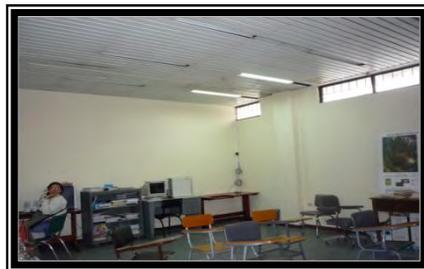
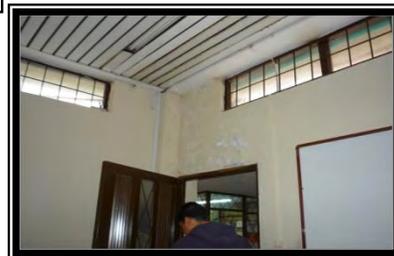
Ilustración 1. Estado inicial lugar de la obra “aulas y oficinas departamento de física

Los espacios inicialmente no tenían una distribución acorde por lo cual una de las metas de este proyecto fue el de lograr realizar aulas de sistemas para mejorar el bienestar de los estudiantes. Las instalaciones del bloque 1 de la Universidad de Nariño Sede Torobajo tienen ya cumplida la vida útil por lo tanto presentan patologías como humedades, deterioro de la pintura, instalaciones eléctricas en mal estado entre otros que no cumplían las exigencias para los nuevos espacios, arquitectónicos (Ilustración 1)

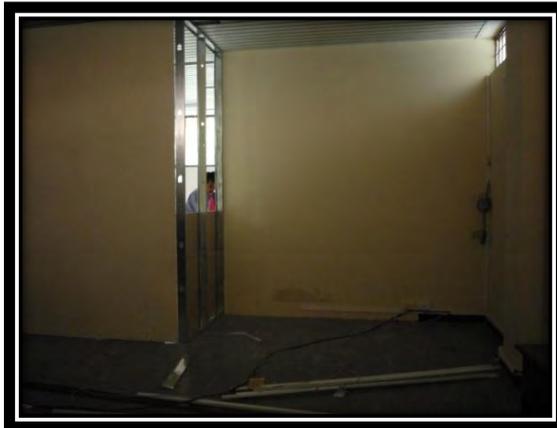
Ilustración 2. Actividades preliminares

Luego se procede a replantear y localizar los muros de espesor 15 cm que se van a demoler y longitud de demolición según el plano arquitectónico para luego proceder a realizar los muros en panel yeso para lo cual se debe armar su estructura correspondiente con canaletas y parales atornillados con tornillos punta estructura, para proseguir con la instalación del panel yeso que el cual se asegura a la estructura antes armada para esto se realiza con tornillos punta placa que son especiales para tal fin, luego se coge fallas con joincompound para sellar todas las fallas para esto se lija para dar el acabado final, luego se pinta con pintura y se instalan los guarda escobas según el caso y seguir con los mismos acabados. Los ítems que forman parte de este capítulo son (Ilustración 2):

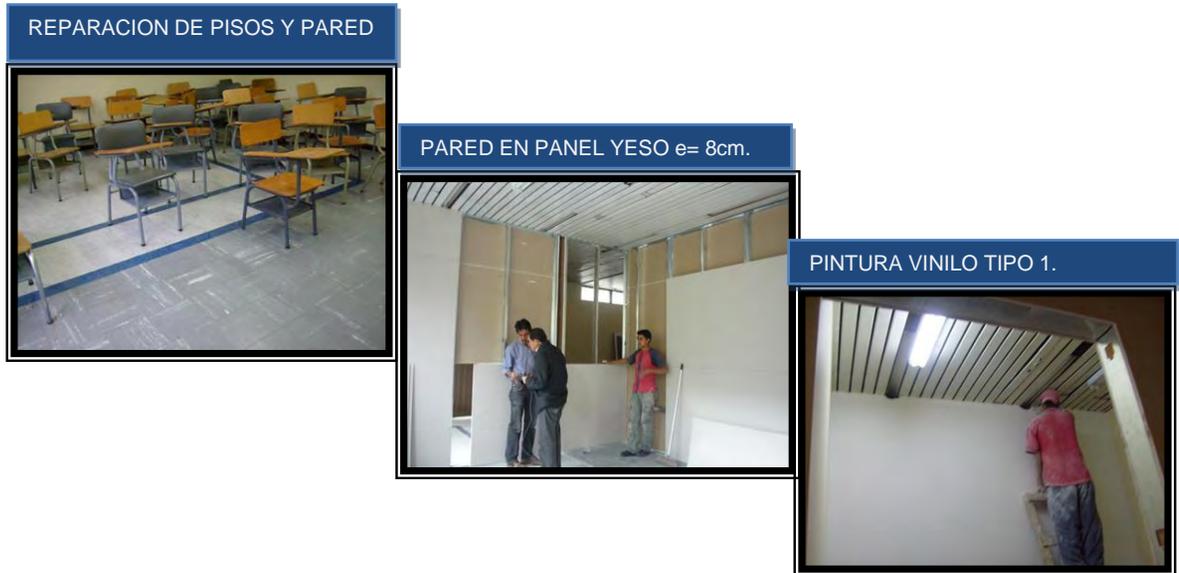
Ilustración 3. Muros y pintura

Las divisiones se realizan en divisiones livianas de panel yeso, por su facilidad de instalación y economía para esto se realiza la estructura correspondiente que consta de parales y canaletas según el armado de la estructura del caso para esto se instala la canaleta inferior la cual se ancla al piso por medio de tornillos luego se instala la canaleta en la parte superior y se nivela su verticalidad para instalar los parales para vencer la esbeltez de estos elementos se instala canaletas transversales entre los parales unidos con tornillos tipo estructura, ya armada la estructura se procede a colocar las láminas de en panel yeso gyplac estas se instalan con tornillos placa punta , luego se resanan las uniones con cinta malla entre las placas y con cinta de papel drywall entre el muro de panel yeso y los

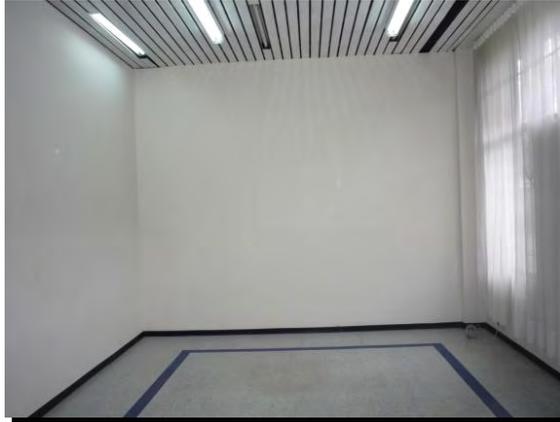
Ilustración 5. Aseo general

Esta actividad se realizó el retiro de escombros, limpieza general de la obra para su respectiva entrega de la etapa al director del departamento de física. Ilustración 5

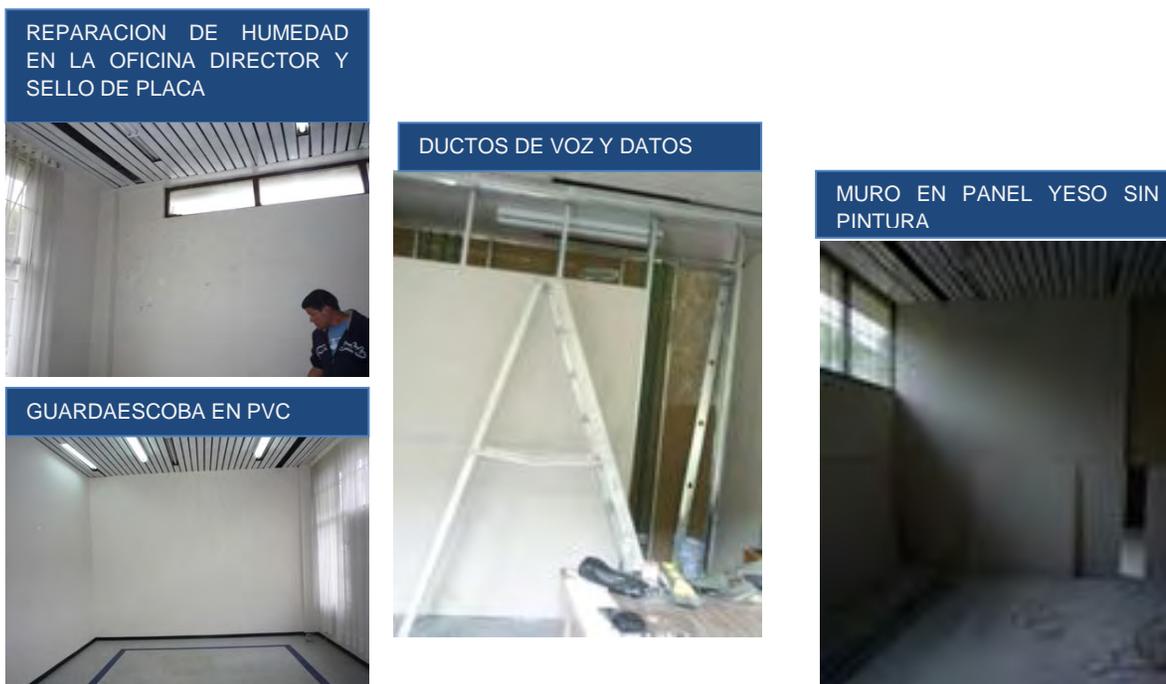
Ilustración 6. Actividades no contractuales

Estos ítem se los realiza por condiciones que no se tuvieron en cuenta y porque los requisitos exigidos por el aula de informática para la instalación de la red de datos (Ilustración 6).

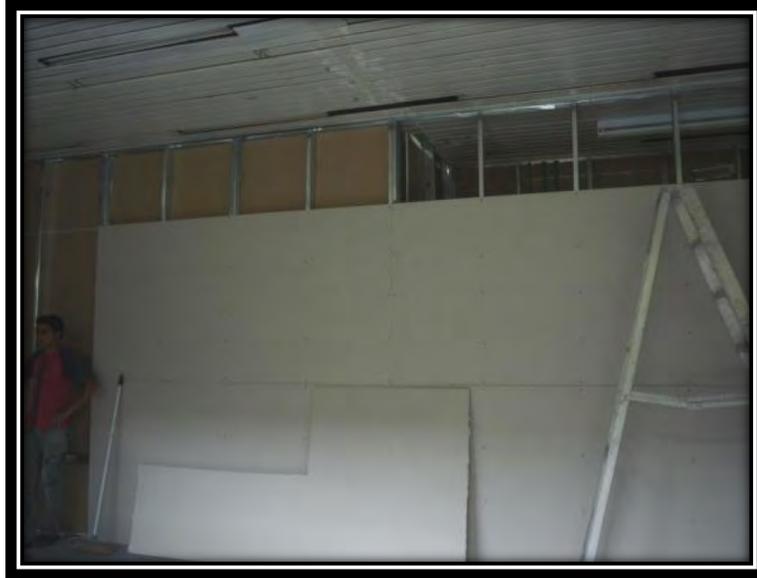
Ilustración 8. Pared en panel yeso e=8 cm

Ítem ejecutado en un 100%, en esta actividad se realiza la demolición de la pared en panel yeso para acceso a las nuevas oficinas, y uno de los muros que quedaron pendientes en la oficina de Zootecnia.

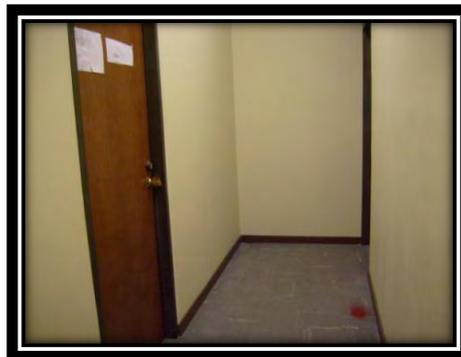
Ilustración 10. Guardaescoba en madera

Ítem ejecutado en un 100%, esta actividad se desarrolla por la necesidad de construir y/o adecuar espacios acordes a las instalaciones existentes. (ver ilustración 10)

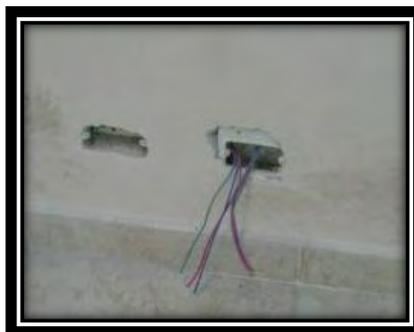
Ilustración 12. Salida toma doble

Esta actividad se desarrolla en las áreas de oficinas, informática, oficina de laboratoristas y oficina contigua a este espacio, la gran mayoría de estos puntos eléctricos se instaló por muros en panel yeso. (ver ilustración 12)

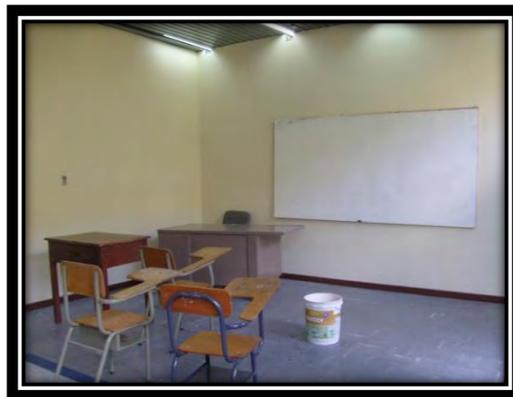
Ilustración 15. Pintura e instalación de guardaescoba

➤ *Ítem 6.2. Pintura e instalación de guardaescobas en madera*

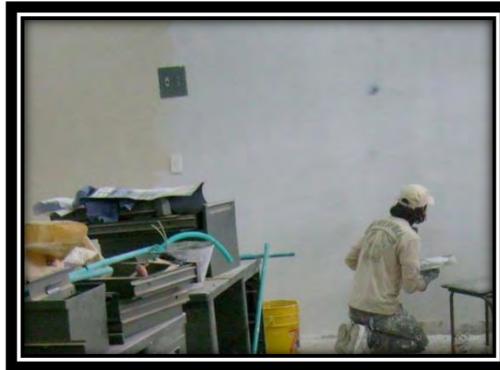
Ilustración 16. Estuco sobre muro

Inicialmente esta actividad no se encontraba contemplada debido a costos, pero por solicitud del Director de Departamento se realiza esta actividad, ya que en espacios como las oficinas se instalo muros en panel yeso, los cuales contienen un acabado totalmente liso y los muros existentes se encontraban únicamente pintados sobre pañete con superficie rugosa. (ver ilustración 16)

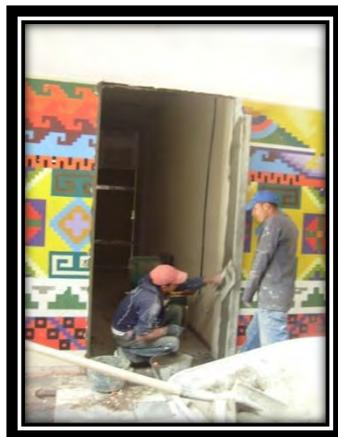
Ilustración 18. Pañete, estuco y pintura de fillos de puerta

- *Ítem .6.5. Pañete, estuco y pintura de filos de puerta*

Este ítem se ejecuta para realizar la reparación del muro que se demolió para acceso a oficinas. (ver ilustración 18)

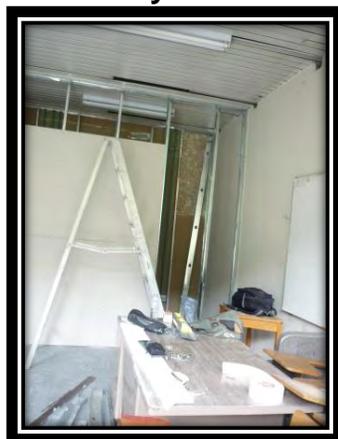
Ilustración 19. Ducto de voz y datos en muros de panel yeso

➤ *Ítem 6.6. Ducto voz y datos en muros en panel yeso*

Esta actividad se ejecuta para dejar instalada la red de datos necesaria para que el aula de Informática quien es la encargada de realizar las instalaciones de datos, realice el cableado para que las oficinas y la nueva aula de informática cuenten con internet. (ver ilustración 19)

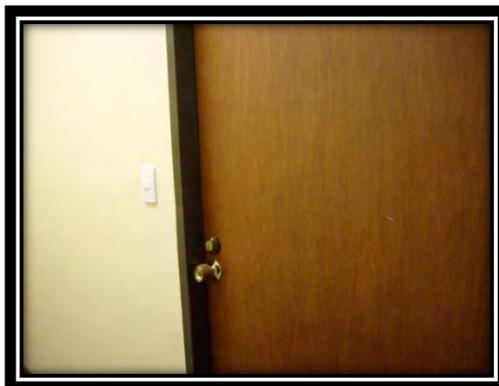
Ilustración 20. Suministro e instalación de chapas de seguridad YALE

➤ *Ítem 6.7. Suministro e instalación de chapas de seguridad – YALE*

Esta actividad se ejecuta por solicitud del Director de Departamento (oficio No. DF-FOA-135), actividad que inicialmente no se encontraba contemplada, ya que el Bloque uno tiene puertas de acceso principal que en horario nocturno y fines de semana se encuentran cerradas para el público en general. (ver ilustración 20)

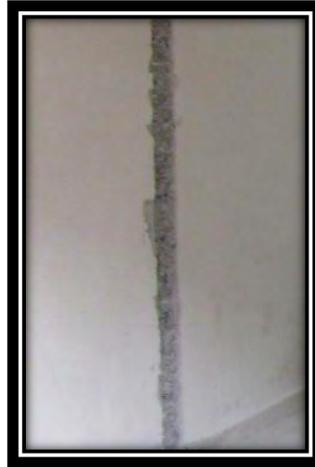
Ilustración 21. Corte de muro para viga y columna de confinamiento

Esta actividad se ejecuta, para la construcción de vigas y columnas de confinamiento. (ver ilustración 21)

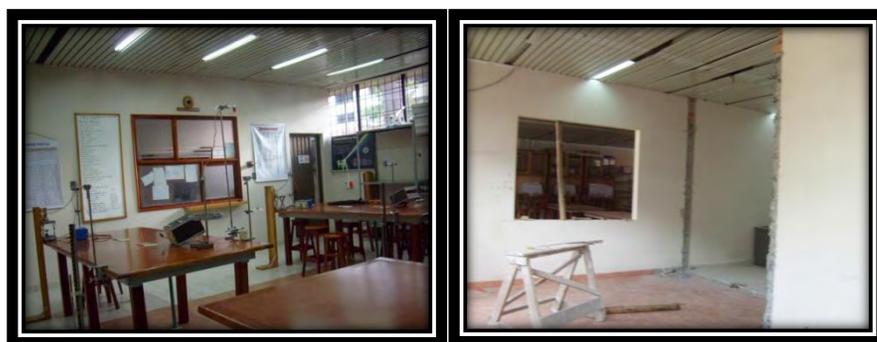
Ilustración 23. Desmonte e instalación de ventana en madera

- *Ítem 6.18.* Desmonte e instalación de ventana en madera (1.45 x 1.9) incluye suministro de vidrio. (ver ilustración 23)

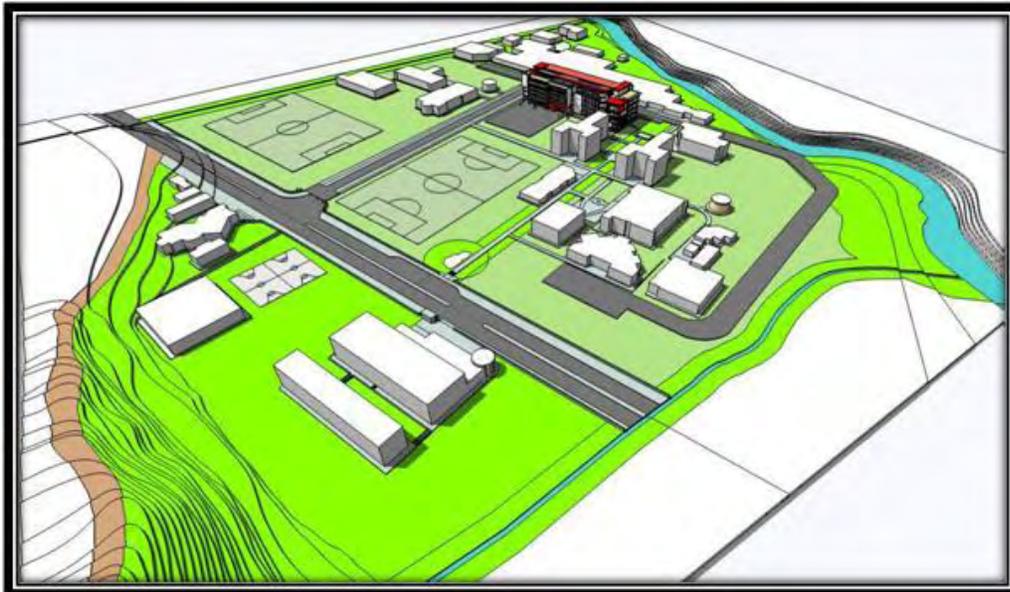
Ilustración 25. Implantación del bloque aulas y sistemas fuente P.O.F.E. UDENAR 2008-2020

El bloque de Aulas y Sistemas es una edificación de carácter institucional de cinco niveles y sótano, a desarrollarse en un área aproximada de 8400 m² de construcción. Este edificio albergará en sus instalaciones espacios dedicados a diferentes ambientes académicos y administrativos, tales como: aulas de clase, aulas de sistemas, laboratorios especializados, biblioteca, auditorios, unidad de salud y oficinas administrativas entre otros, espacios adecuadamente dotados de sus correspondientes zonas de uso común como baterías sanitarias, cafeterías, corredores, puntos fijos y sistemas de accesibilidad como rampas y ascensor.

Estructuralmente, el edificio fue concebido en tres bloques: norte, central y sur respectivamente como se indica en la figura, con el propósito de optimizar el diseño, disminuyendo la carga sísmica para reducir costos al disminuir la masa en el cálculo de la fuerza sísmica, mediante el uso de dilataciones y generar una independencia entre espacios y frentes de trabajo que intervendrán en la construcción.

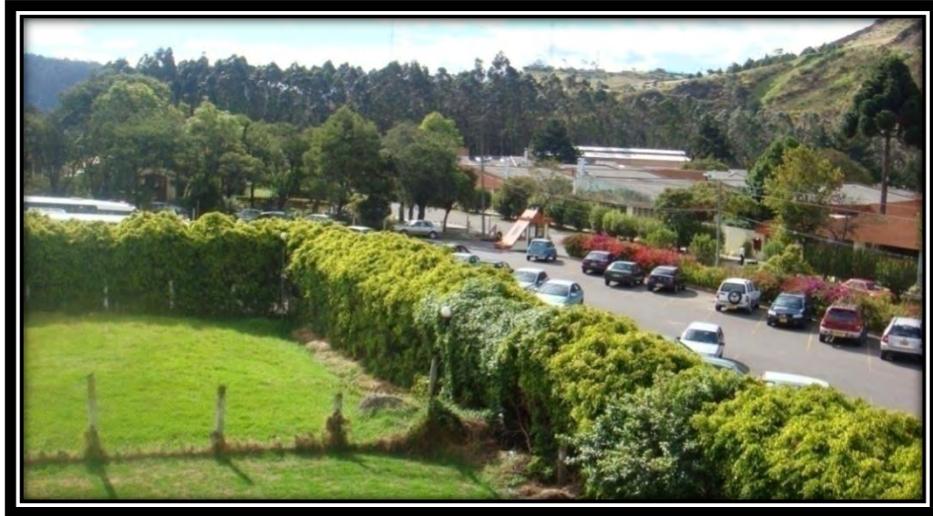
Ilustración 28 Lugar de desarrollo de la obra: bloque de aulas y sistemas

El desarrollo de esta obra se lleva a cabo en el antiguo parqueadero de carros, sede Torobajo de la Universidad de Nariño. Para la construcción de este Bloque se ha hecho uso de la zona donde se encontraba el parqueadero de carros, aledaño a la Cafetería Vieja de la Universidad de Nariño sede Torobajo como se indican en la

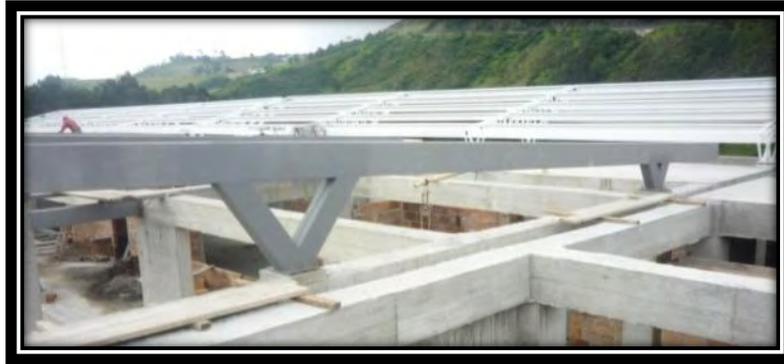
Ilustración 36 Cercha en perfil tubular

➤ *Ítem 28.02. Cercha plana perfil cajón (Según Diseño)*

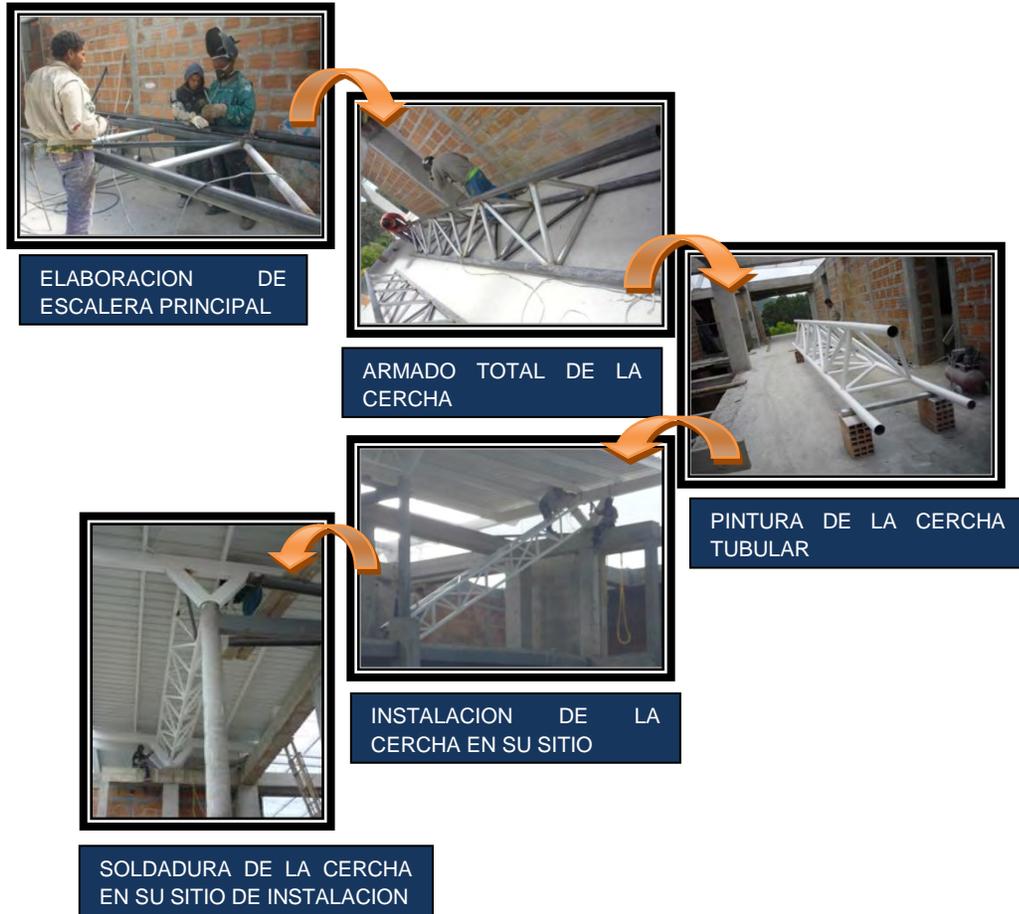
Ilustración 37. Instalación y elaboración de la cercha en perfil tubular

➤ *Ítem 28.03. Cercha en perfil tubular (Según diseño)*

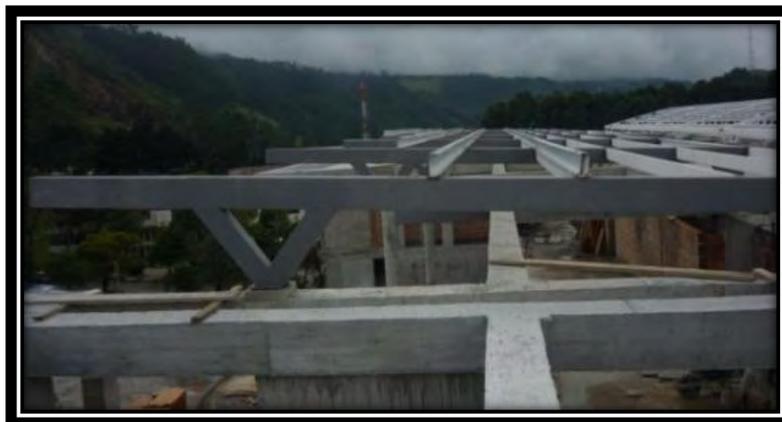
Ilustración 38. Elaboración e instalación de correas 220x80 cal 14

➤ *Ítem 28.04. Correa cubierta PHR 220 X 80 Cal. 14*

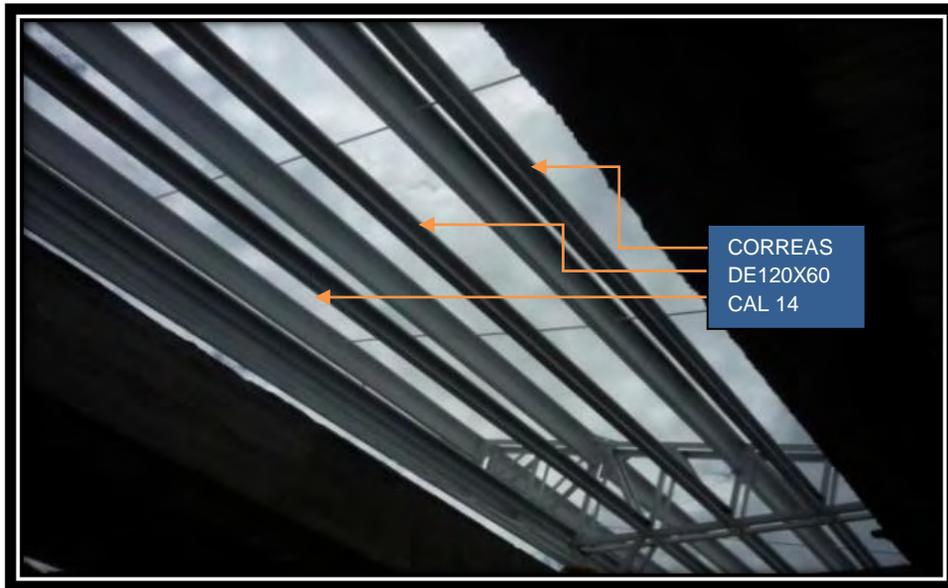
Ilustración 39. Instalación correas de 120 x60 cal 14

➤ *Ítem 28.05. Correa cubierta PHR 120 X 60 Cal. 14*

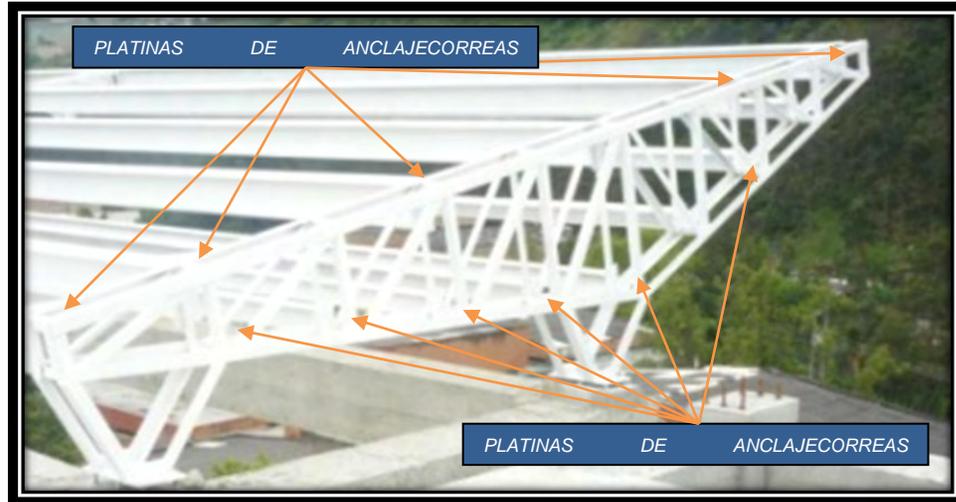
Ilustración 41. Instalación de platinas de anclajes correas 3/16X120X240 y 3/X100X135

- *Ítem 28.08. Platina de anclaje correa 3/16X100X135mm*

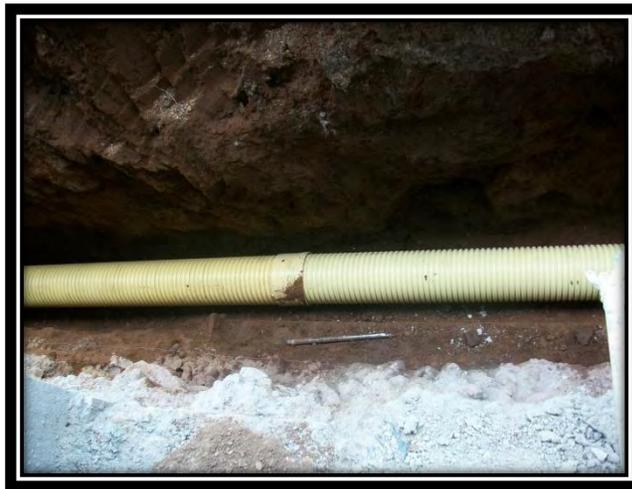
Ilustración 44. Instalación de tubería sanitaria de 6"

En esta actividad lo esencial es lograr que la pendiente se cumpla para que la tubería trabaje adecuadamente, se realiza una buena compactación del material para que no existan deformaciones futuras que ocasionen que la tubería no funcione correctamente o que en las conexiones existan fugas innecesarias que ocasionen daños futuros.

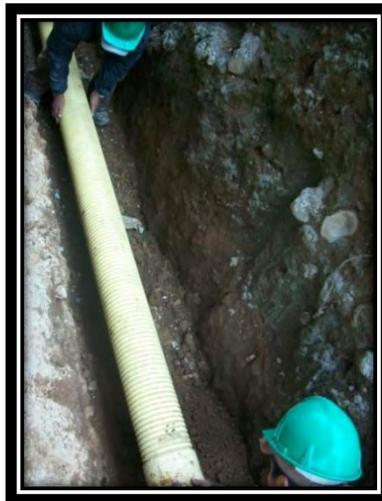
Ilustración 45. Instalación de tubería sanitaria para aguas lluvias de 8"

En esta actividad se debe revisar que la tubería se instale de acuerdo a los planos de diseño, se vigila el correcto uso del material de acuerdo a los despieces hechos por los pasantes para que se haga un uso racional y optimo del material, se debe realizar verificaciones de pendientes de acuerdo a los desniveles requeridos, en este tipo de actividad se encontraron cortes profundos no contemplados por lo que hubo la necesidad de crear un nuevo ítem para compensar al contratista esta situación. (ver ilustración 45)

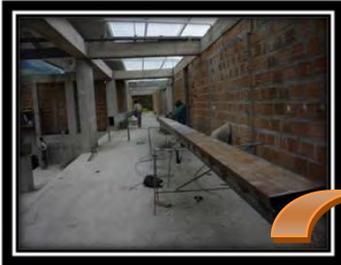
Ilustración 48. Elaboración e instalación de cercha plana en perfil cajón PHR 305X160 cal L=14m

ELABORACION DE CERCHA EN PERFIL

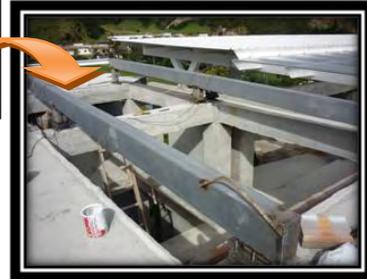
CERCHA PLANA EN PERFIL CAJON

INSTALACION DE PERFIL CAJON

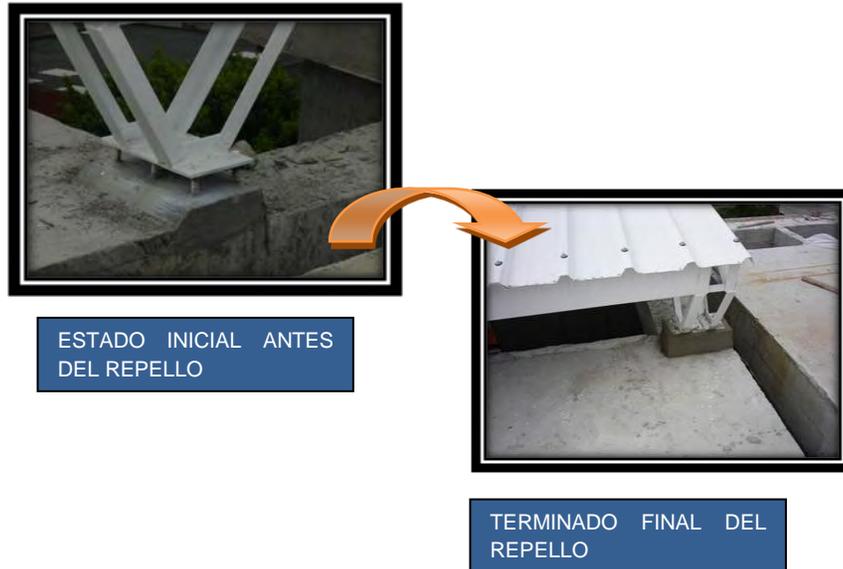
Ilustración 50. Repello de pedestales

➤ *Ítem 28.22 Repello de pedestales con mortero impermeabilizado.*

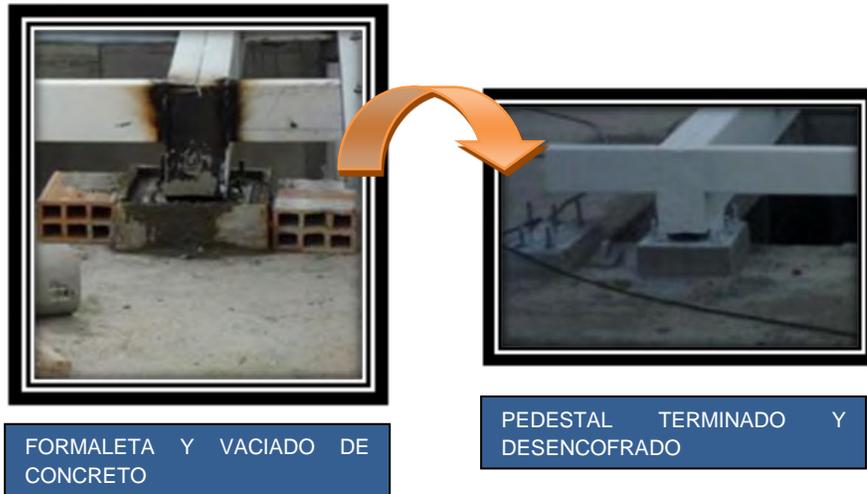
Ilustración 51. Fundición de pedestales

- *Ítem 28.23. Fundición de pedestales en concreto de 3000 psi. de 0.38x0.32m² h= 0.1 m incluye aditivo de adherencia sikalates o similar (cubierta bloque sur)*

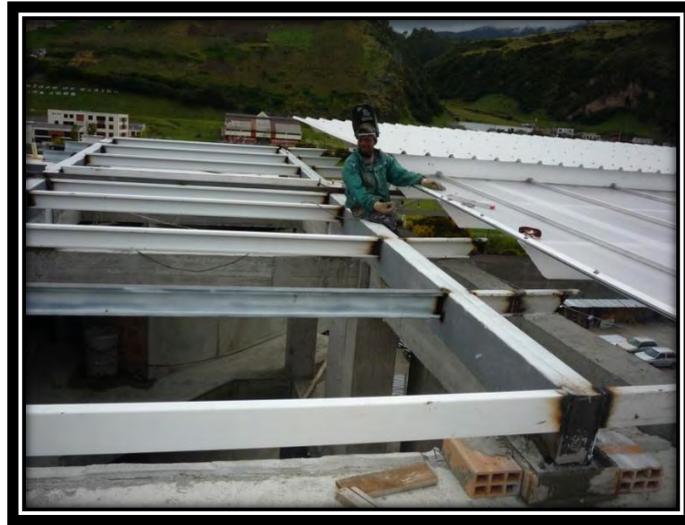
Ilustración 52. Instalación de correas PHR 160x60 cal 14

➤ *Ítem 28.24 correa cubierta PHR C 160x60 cal 14*

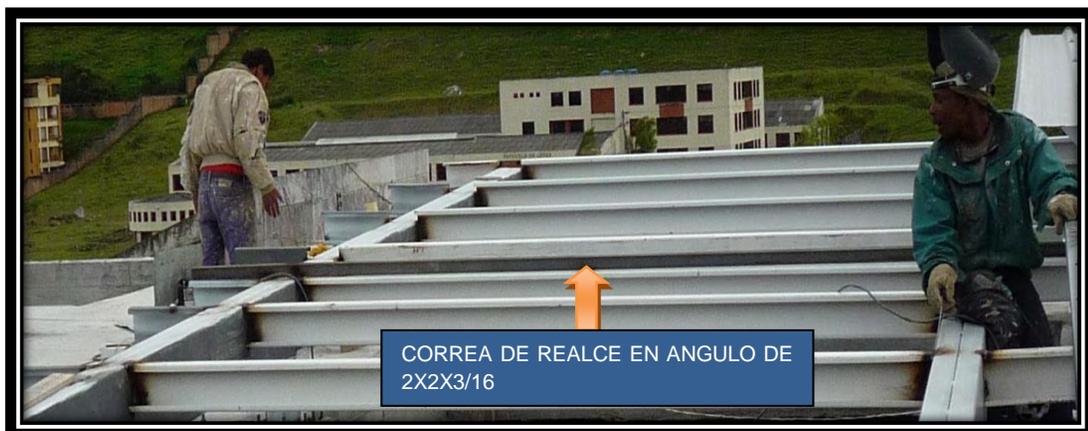
Ilustración 53. Correa de realce cubierta sur en ángulo de 2x2x3/16

➤ Ítem 28.25 realce correa en ángulo de 2X2X3/8" (cubierta bloque sur)

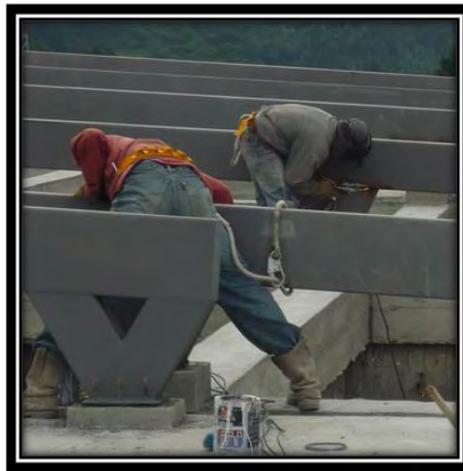
Ilustración 55 Elementos de protección de los trabajadores

UTILIZACION DE MASCARA PARA SOLDAR Y ARNEX PARA TRABAJAR EN ALTURA

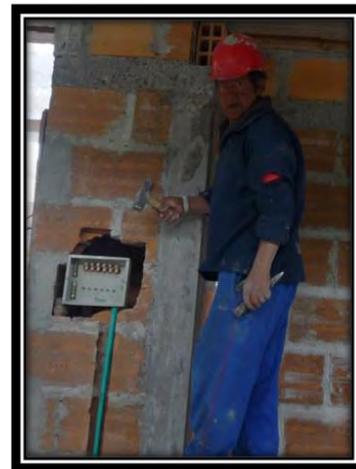
UTILIZACION DE CASCO

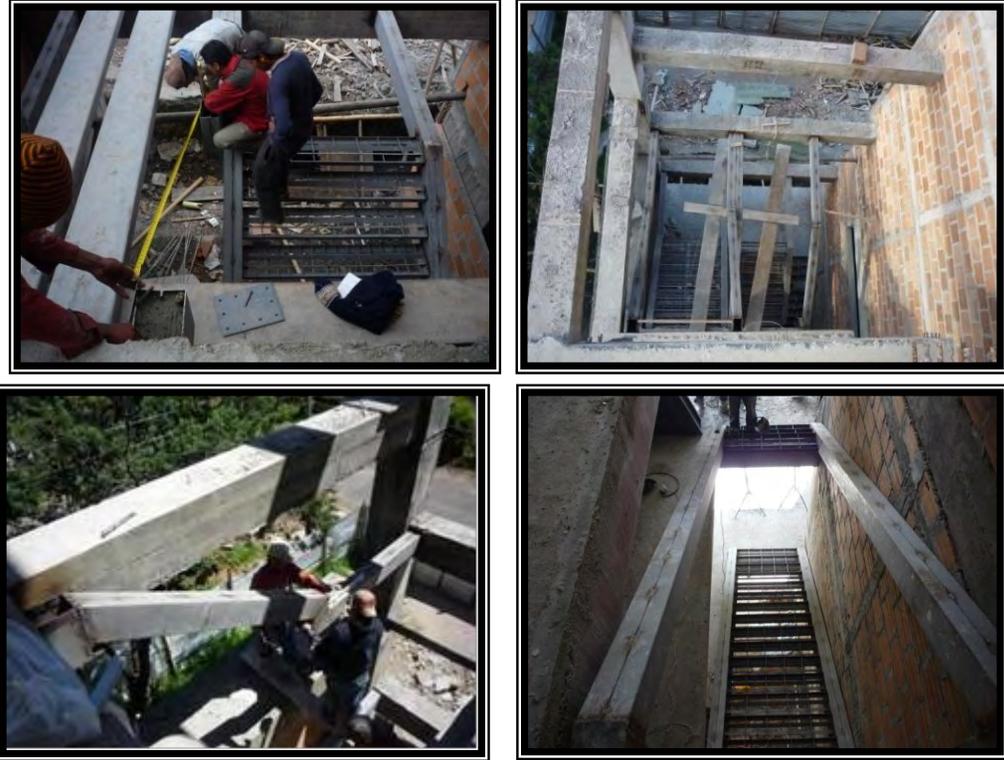
Ilustración 56. Instalación de perfiles 220 x 80 cal 12 para escaleras metálicas

En esta actividad se revisa que las soldaduras se realicen de acuerdo a las especificaciones de este ítem. El cordón de soldaduras de espesor 3/8"; longitudinalmente los perfiles se unen con soldaduras de 5cm de longitud espaciadas cada 60 cm. En las uniones entre perfiles se realiza la soldadura en todo el contorno de la unión para establecer una unión segura en puntos de mayores esfuerzos.

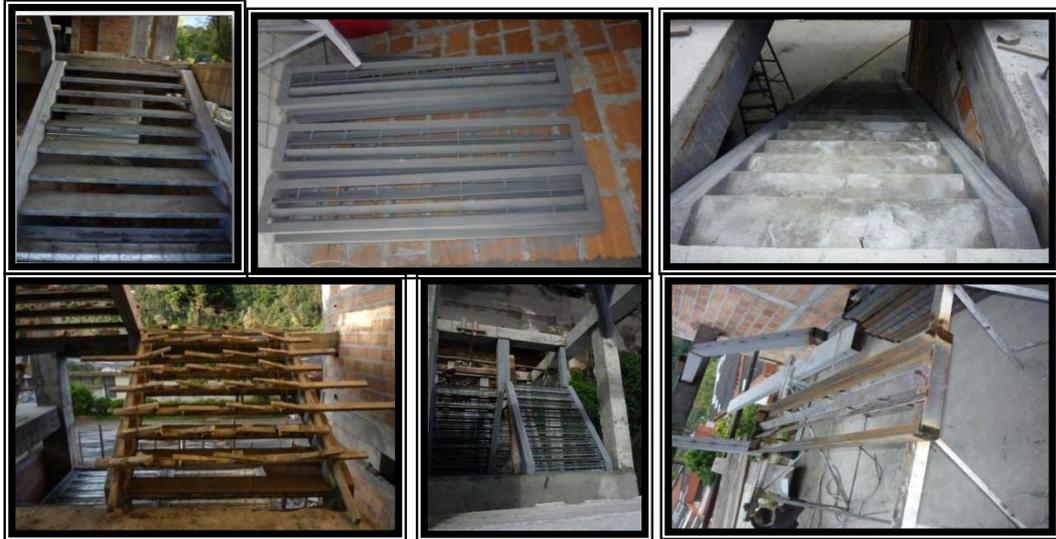
Ilustración 57. Elaboración y terminado de peldaños para escaleras metálicas tipo

- *Ítem 11.07. Peldaños tipo i 1.58x0.3m placa concreto e=7.5cm 3000psi. marco ángulo 3/16x2" platina 3/16x2" refuerzo 3#3*

- *Ítem 11.08 Peldaños tipo II 1.2x0.3m placa concreto e=7.5cm 3000PSI. marco ángulo 3/16x2" platina 3/16x2" refuerzo 3#3*

- *Ítem 29.07. Afinado de peldaños para escaleras metálicas tipo espesor promedio = 1 cm incluye el uso de aditivo de adherencia sikalatex o similar.*

Este ítem se ejecuto en un 100% en esta actividad se realiza el afinado de peldaños tipo con espesor promedio 1 cm el cual por ser demasiado pequeño necesita una buena adherencia con el concreto fundido anteriormente por lo que se usa sikalatex para mejorar la adherencia y evitar que se produzca la piel de caimán en el repello. De esta actividad se realiza 187 Unidades.

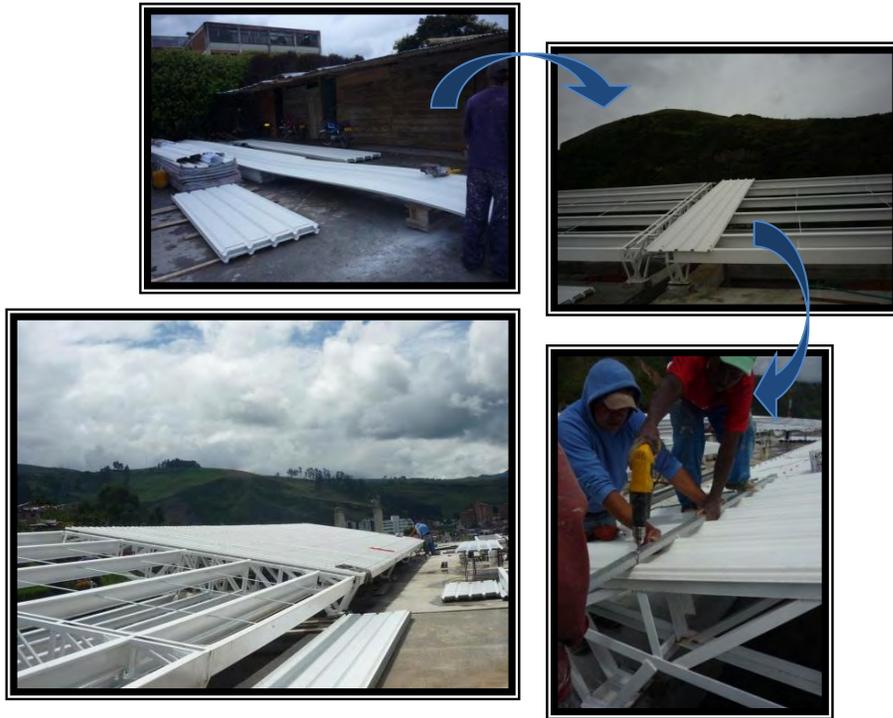
Ilustración 61. Instalación de teja ekoroof Arkos

➤ *Ítem 28.10 Cubierta en teja ECOROOOF ARKOS o similar*

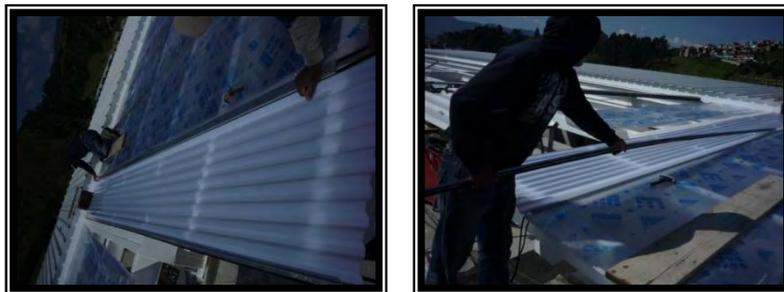
Ilustración 62. Instalación de teja trapezoidal transparente

- *Ítem 28.11 Cubierta en teja trapezoidal transparente tipo ARKOS greca o similar (Para dilatación)*

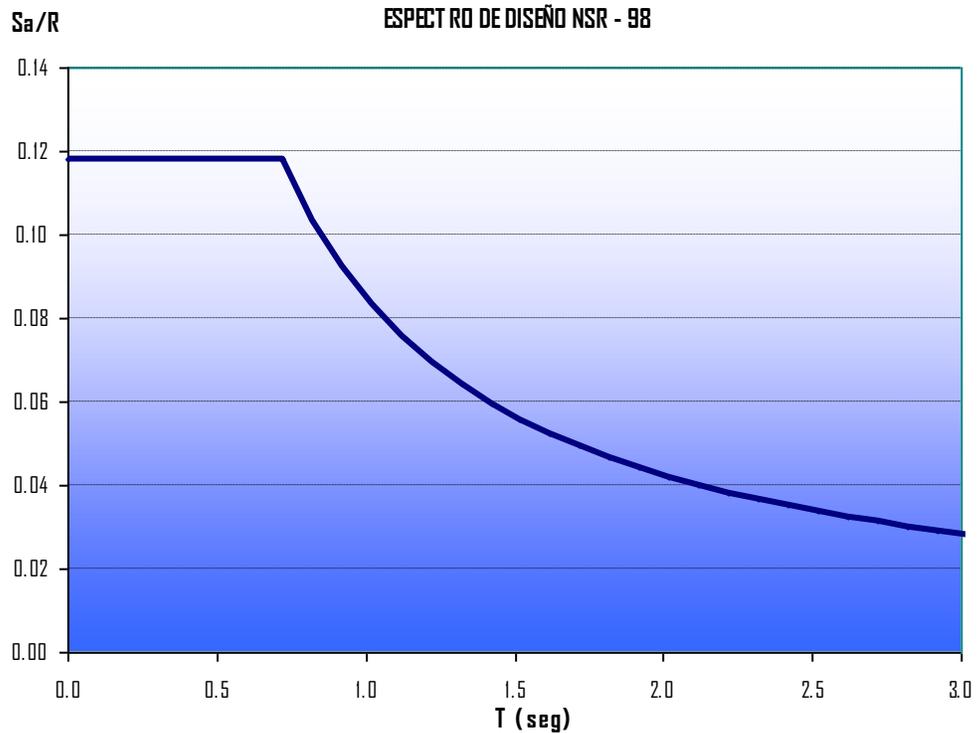
Espectro Edificio Tecnológico R = 7.0

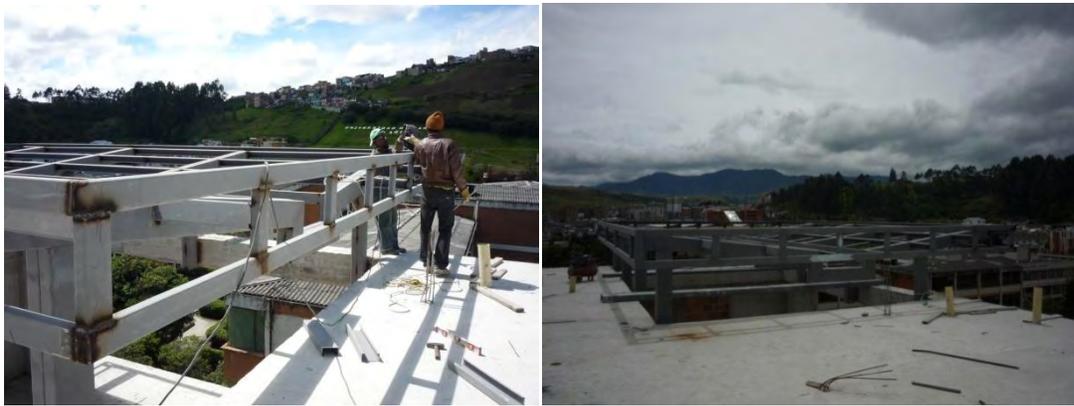
Ilustración 72. Entramado en perfil 100X50. Soporte de fachada

➤ *Ítem 28.02 Perfil 100x50 cal 14 entramado soporte fibrocemento*

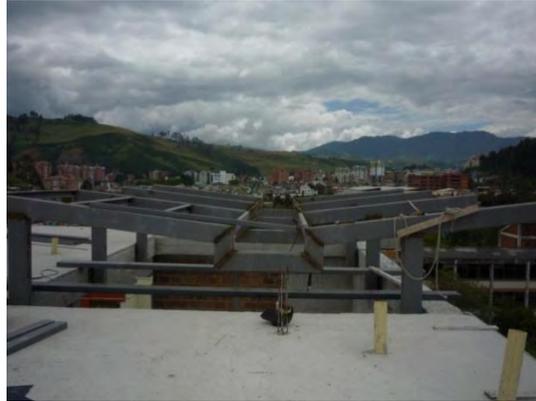
Ilustración 73. Instalación de Correas en perfil PHR 120X60 Cal 1

➤ *Item 28.03. Perfil 120x60 cal 14 entramado correas de cubierta (incluye pintura)*

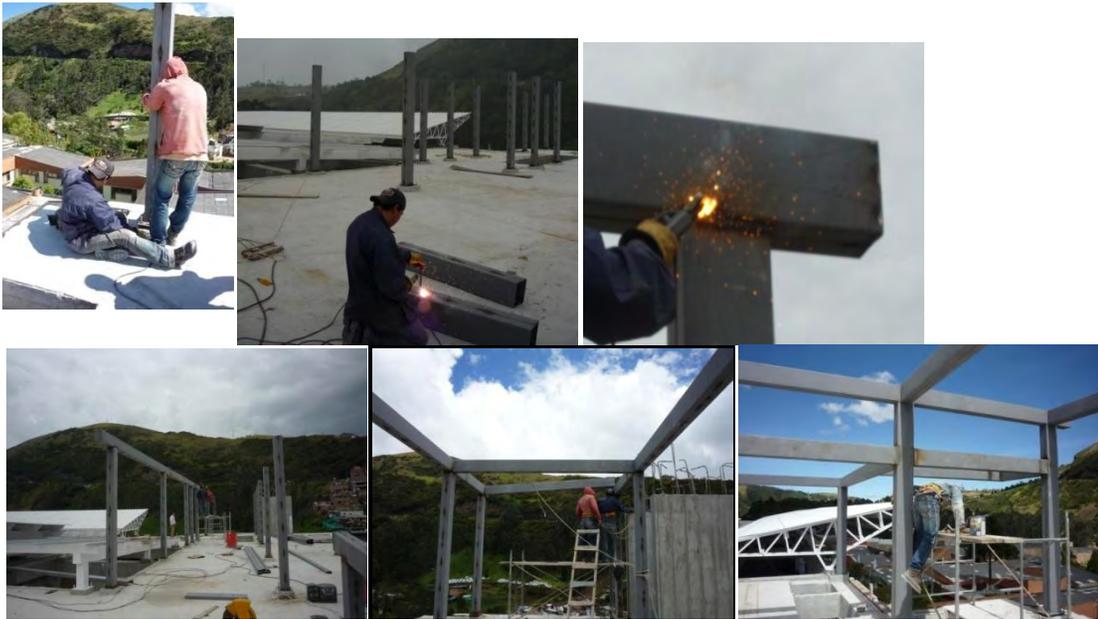
Ilustración 74. Elaboración e instalación de vigas y columnas en perfil cajón PHR 220X160 Cal 14

- *Ítem 28.04. Perfil PHR cajón 220x160 cal 14 grado 50 columnas y vigas cubierta*

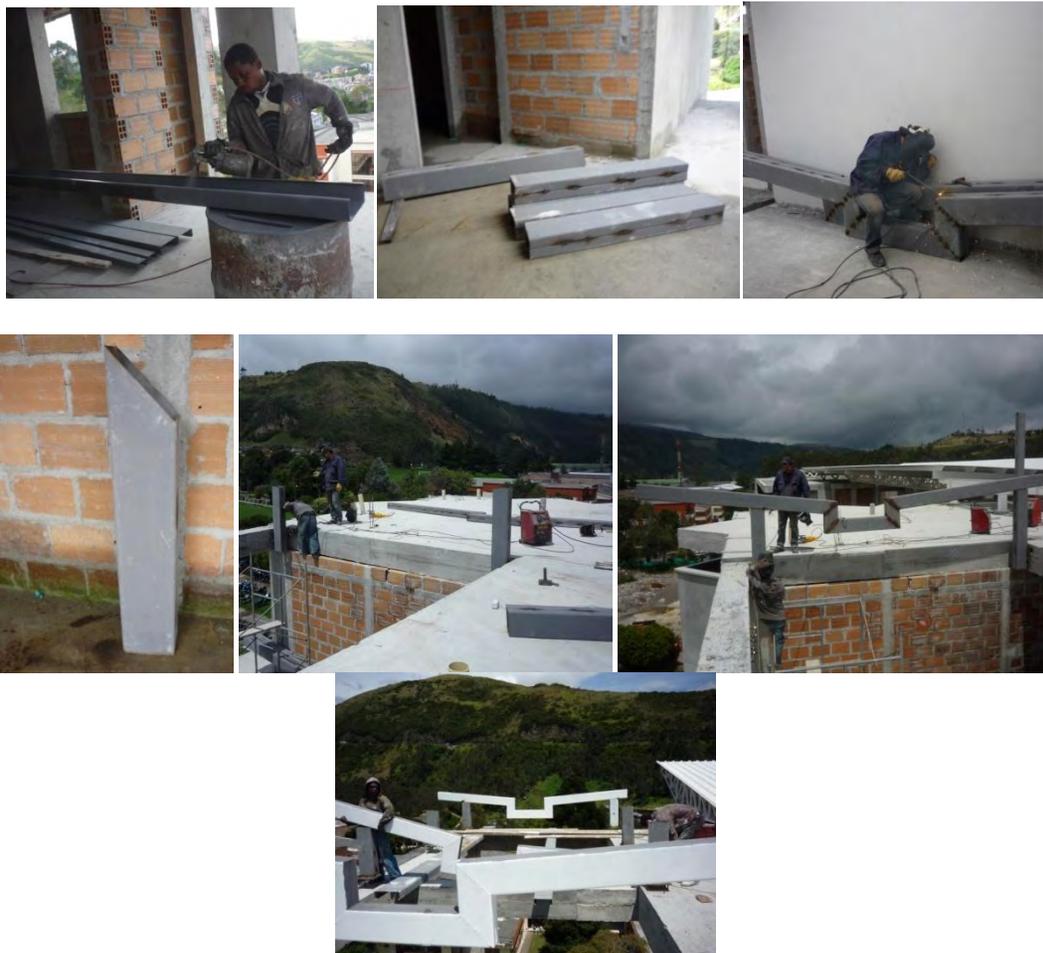
Ilustración 75. Elaboración de marco de cubierta en perfil cajón 220x160 cal

- *Ítem 28.05. Marco de cubierta en perfil cajón 220x160 cal 12 (según diseño) sector sur*

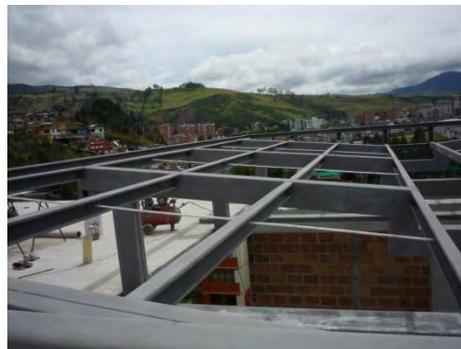
Ilustración 76. Tensores en varilla roscadas 1/2"

Ítem ejecutado en un 100 %, hasta el presente informe se han ubicado estos elementos en la cubierta, en esta actividad se realiza el corte y unión de la rosca con la varilla por medio de soldadura, ubicación en sus respectivos puntos de tensión para rigidizar adecuadamente las correas; para su acabado se pintaron con anticorrosivo y su terminado final se hizo con esmalte sintético color blanco según sugerencias del arquitecto, de lo cual se realizo hasta el presente informe 30.9 ml. (ver ilustración 76)
