**ASISTENCIA EN FORMULACIÓN, CONTRATACIÓN E INTERVENTORÍA DE
PROYECTOS DE OBRAS CIVILES DESARROLLADAS POR LA SECRETARIA
DE OBRAS PÚBLICAS ALCALDÍA DE CHACHAGÜÍ**

**UNIVERSIDAD DE NARIÑO
FACULTAD DE INGENIERIA
DEPARTAMENTO DE INGENIERIA CIVIL
SAN JUAN DE PASTO
2011**

**Trabajo de grado presentado como requisito parcial para optar al título de
Ingeniero Civil**

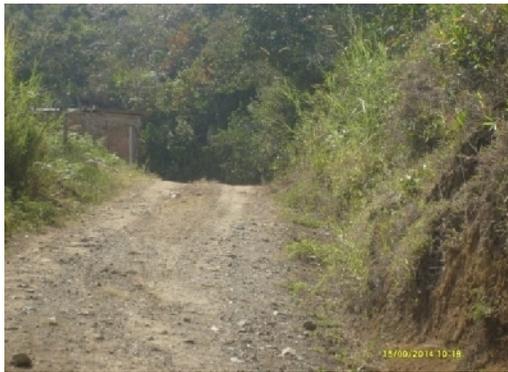
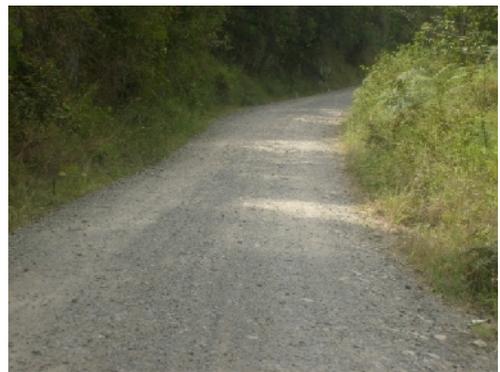
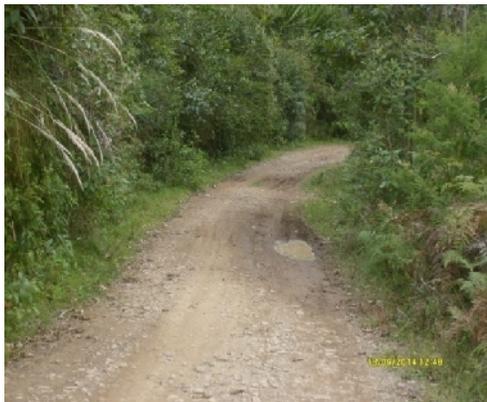
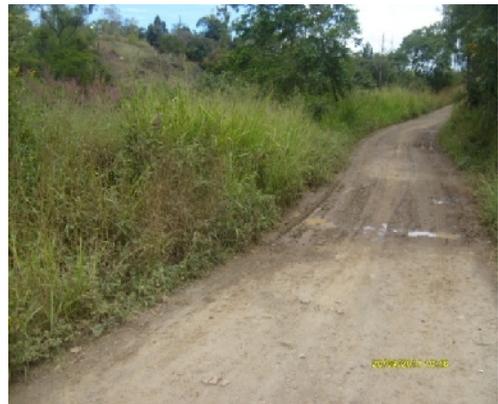
Figura 1. Estado inicial de las vías del municipio

Cabe anotar que al iniciar los trabajos, y observando las graves condiciones climáticas reinantes en todo el Municipio, se tomó la decisión de modificar las cantidades de obra a intervenir, lo que se protocoliza mediante acta firmada el 25 de Noviembre de 2010, en la cual se decide realizar mayor cantidad de obras de mantenimiento rutinario para así buscar proteger, mantener y en lo posible mejorar las vías atendidas, pues el encausar las aguas y mantener limpias las estructuras de drenaje evitan el deterioro de la capa de rodadura.

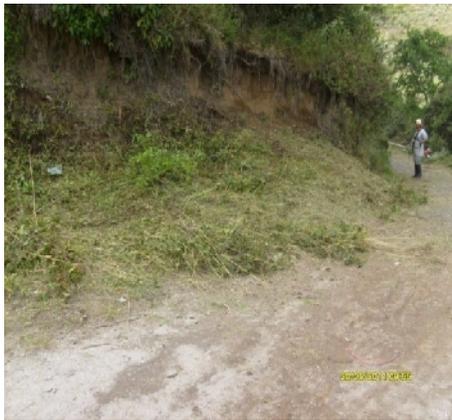
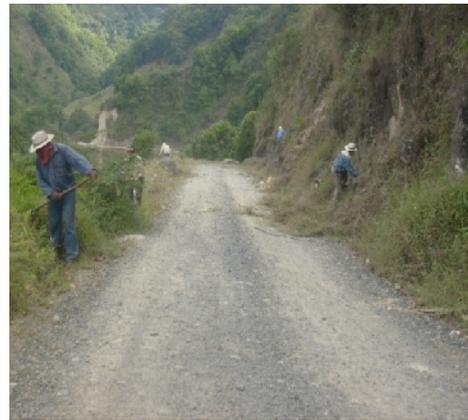
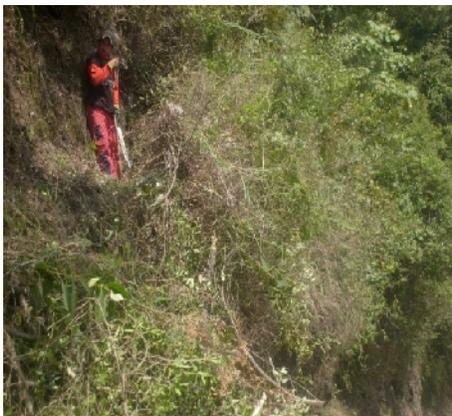
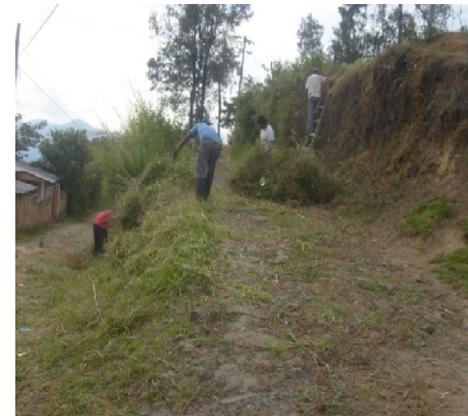
taludes y los descoles de algunas alcantarillas que presentaban obstrucciones debido a que planta y maleza taponaban la circulación del flujo de agua (Ver Figura 2). Por parte de la interventoría se verificó que el operario de la guadañadora presentara todo su equipo de trabajo con lo cual garantiza su seguridad, además de esto se constataron los sitios de deposición del material desmontado para que no existiera inconvenientes con algunos de los dueños de los predios aledaños a las vías, quienes manifestaron su preocupación por este hecho ya que la cantidad de material que resultó de esta actividad fue de gran magnitud, además hubo algunos inconvenientes por el hecho de que el fuerte invierno impedía el acceso de las volquetas a algunos lugares lo que generaba la acumulación del material desmontado.

Figura 2. Actividades de rocería y desmonte

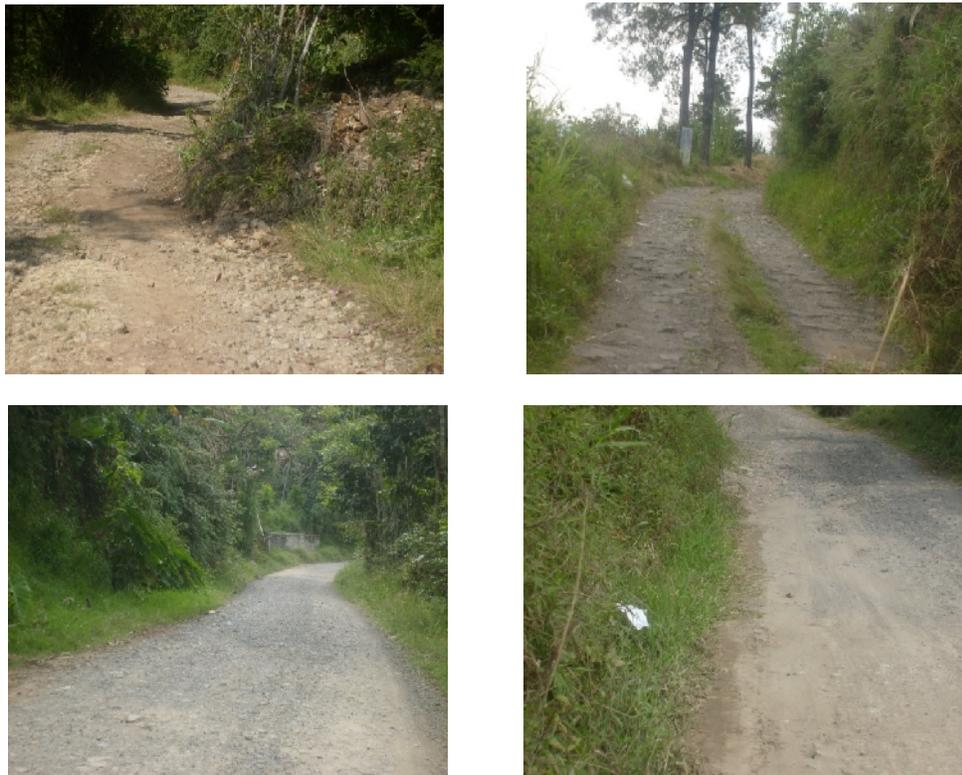
Figura 3. Obstrucción de cunetas

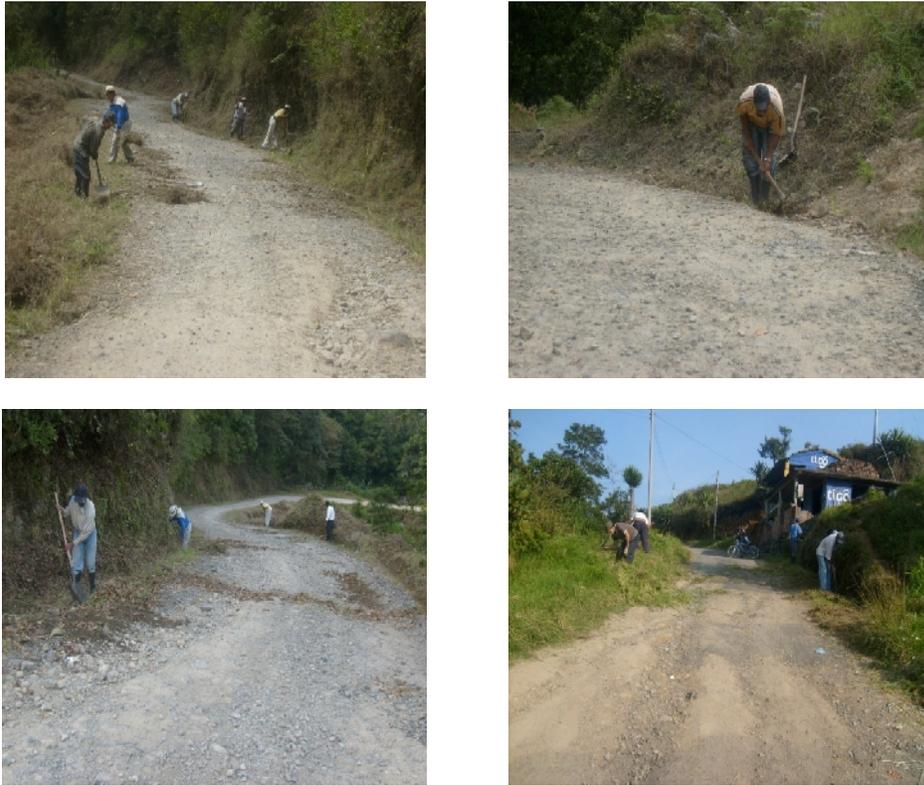
Para los trabajos se implementó mano de obra no calificada suministrando la herramienta correspondiente como, picas, palas, y buggys, determinando para cada uno de ellos un tramo de aproximadamente de 20 metros, garantizando el rendimiento de las actividades. Sin embargo, debido a la falta de mantenimiento, en algunos sitios no existían las cunetas, por lo que el obrero tuvo que efectuar actividades de construcción de las mismas, y a su vez su rendimiento se veía afectado (Ver Figura 4).

Figura 4. Limpieza de cunetas en tierra a mano

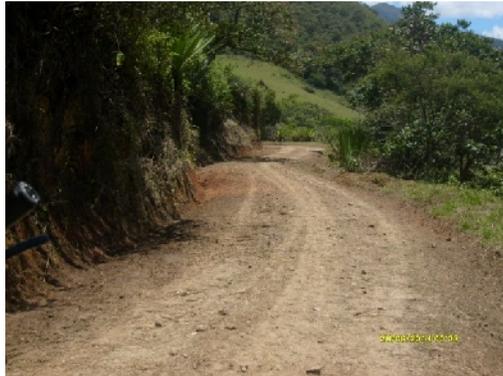
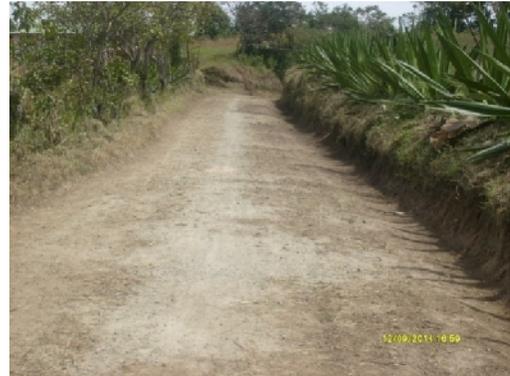
Figura 5. Cunetas limpias

Se realizaron en primera instancia 40 km de limpieza de cuneta, concluidos en las primeras semanas del mes de Octubre como consta en el acta parcial; cantidad que estaba contemplada a comienzos del proyecto, pero debido al accionar del invierno, se consideró intervenir otros sectores para así garantizar el funcionamiento de las vías. Por ende se modificó dicha cantidad interviniendo otros 38 km consignados en el acta de modificación. Por ende estos trabajos se efectuaron hasta finales del mes de Octubre.

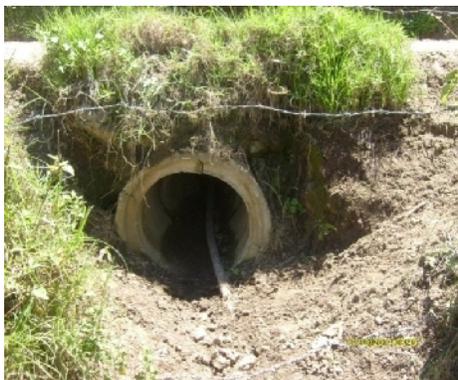
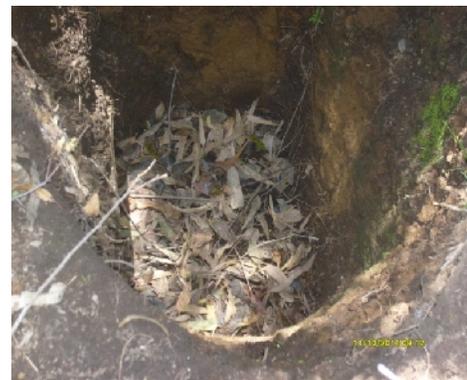
Figura 6. Estado Inicial de las alcantarillas

1.5.3 Limpieza a mano de alcantarillas de tubo de 600 o 900 mm. Estas actividades inician en el mes de Octubre, en la segunda semana, en donde se distribuyó el personal equitativamente sobre cada una de las alcantarillas que se encuentran en los tramos intervenidos. En estos tubos que permiten la evacuación de las aguas provenientes de las cunetas, debido a la falta de mantenimiento, se encontraron distintos materiales que no permitían el flujo del agua, lo que generaba el mal funcionamiento de la alcantarilla y del sistema de evacuación de aguas en general. Se encontró material pétreo que el mismo flujo lo acordonaba dentro del tubo, además en la poceta y parte final del tubo el monte había crecido demasiado lo que generaba que las aguas lluvias se acumularan y no tuvieran su destino final (Ver Figura 6).

Esta actividad no tuvo ningún inconveniente y se realizó la limpieza en total de 55 alcantarillas tal y como se había considerado en el cuadro de cantidades sin sufrir ninguna modificación, razón por la cual, al entregar las obras, cada una de las alcantarillas intervenidas estaba en condiciones de servicio con un buen

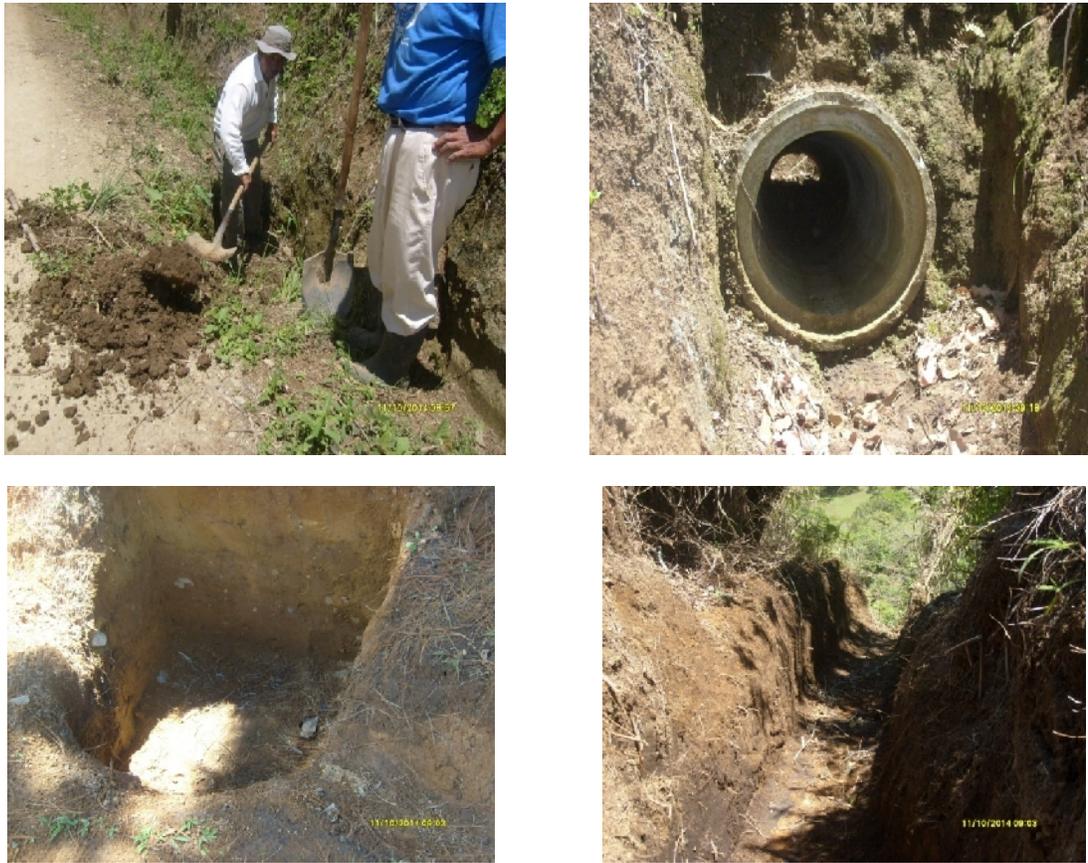
Figura 7. Limpieza de alcantarillas

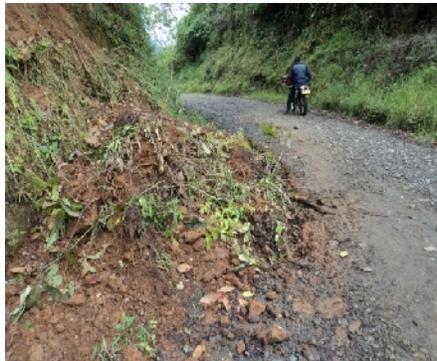
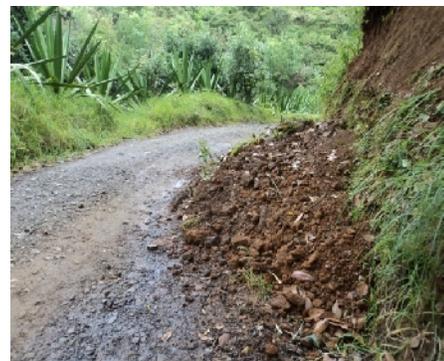
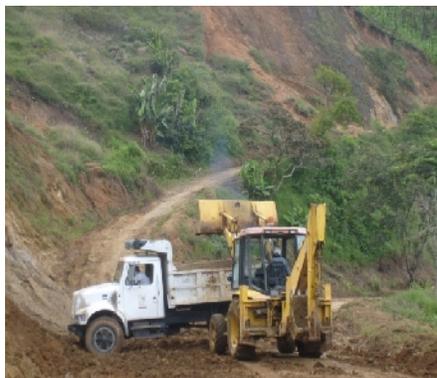
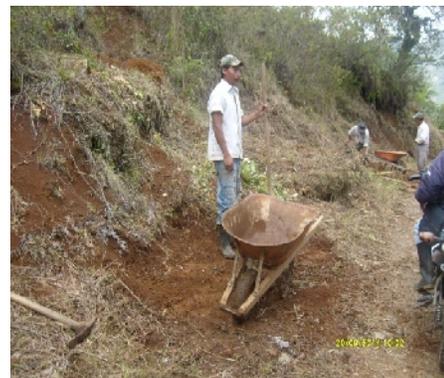
Figura 8. Remoción de derrumbes

Se manejaron aproximadamente una cifra de 690 m³ de material proveniente de los derrumbes en todo el proyecto. Las actividades correspondientes a la remoción de derrumbes concluyeron junto con el proyecto, es decir a lo largo de los 3 meses se retiraron materiales provenientes de deslizamientos, y en algunas ocasiones debido a las fuertes lluvias que impedían el acceso de las volquetas a algunos sectores, se hicieron demoradas estas obras. (Ver Figura 8).

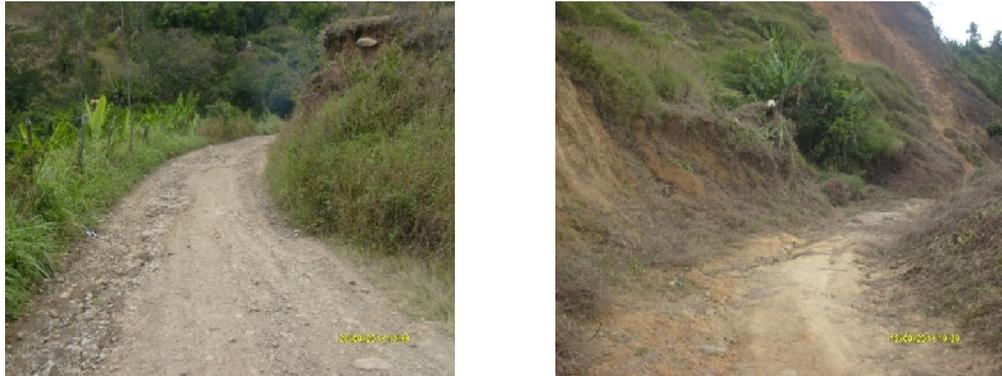
Figura 9. Surcos y baches en la capa de rodadura

El material de afirmado fue explotado en la mina conocida como El común; las características de este eran las apropiadas, su gradación era conforme a los requerimientos que se solicitaban y el costo del transporte en comparación con otras fuentes de este material era el mejor, pues su ubicación era la más adecuada encontrándose cerca al casco urbano del municipio.

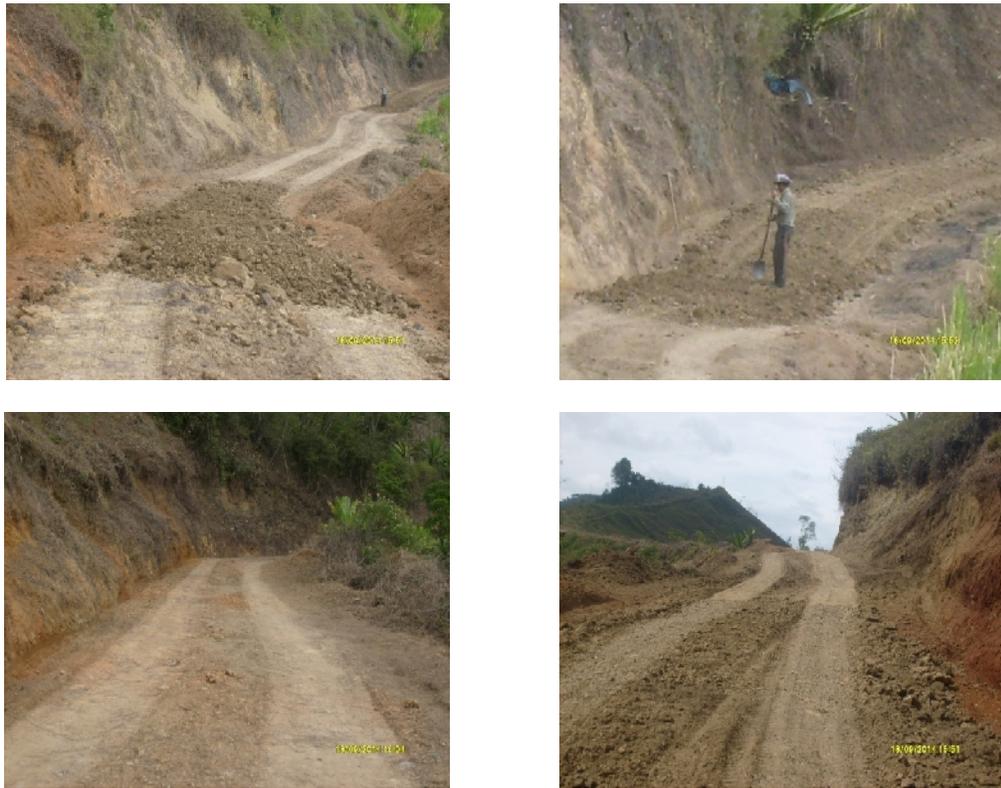
Figura 10. Acordonamiento, tendido a mano, y bacheo

Se explotaron aproximadamente 750 m³ de material de afirmado, cantidad que se aumento puesto que se vio la necesidad de intervenir sectores no contemplados en el comienzo del proyecto, como quedo expuesto en el acta de modificación en donde se pasaron de 680m³ a los 750m³ mencionados anteriormente. El bacheo comenzó a ejecutarse a inicios del mes de octubre y debido al mal tiempo se prolongo hasta finalizarse el mes de Noviembre.

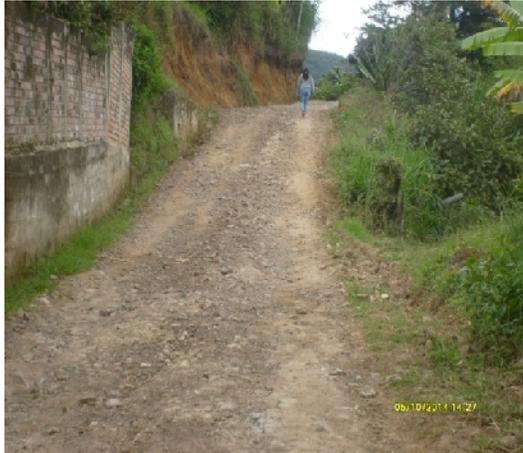
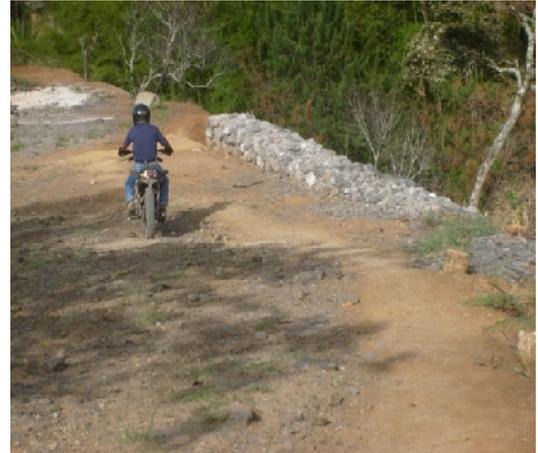
Figura 11. Estado de la vía antes de la construcción de placas huellas

1.5.6 Construcción de placa huella. En sectores como La Pradera y Matarredonda se presentaba gran dificultad en épocas de invierno, ya que se hacía intransitable en algunos tramos de las vías puesto que la pendiente y topografía en general eran difíciles (Ver Figura 11). Además específicamente en la vereda La Pradera era importante la construcción de una superficie de rodadura capaz de soportar vehículos de gran tamaño puesto que allí funciona el trapiche comunitario de la región y por ende el transporte de los productos elaborados hacia la ciudad de Pasto es fundamental, y que debido a las lluvias se encontraba seriamente afectada la producción.

pradera se realizaron 100 metros lineales contiguo al Trapiche Comunitario, sector en el cual el empozamiento del agua lluvia en los huecos y zonas aledañas a la vía era evidente y que generaba el bloqueo de la circulación de vehículos.

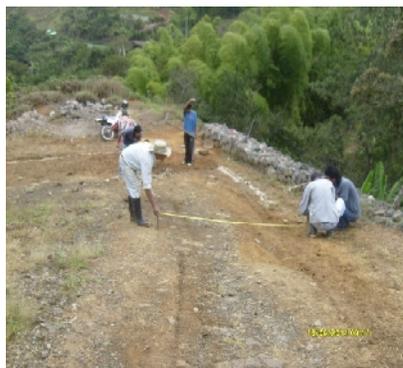
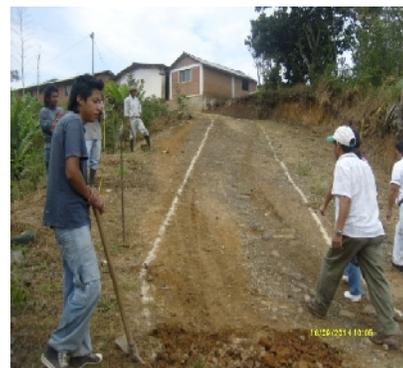
Figura 12. Localización de ejes de placas huellas

Se realizó la localización de los ejes donde irían ubicadas las placas, se utilizó hilo y arena con el fin de señalar la distancia entre ejes (Ver Figura 12). La estructura de la placa huella consiste en, realizar una excavación de 30 cm de profundidad de ancho 1.5m, a una distancia del eje de la vía de 30 cm (Ver Figura 13); se realizaron dos estructuras la primera comprende un ancho de 0.3m y espesor de 0.30m conformado por concreto ciclópeo cuya dosificación es 60% concreto clase D y 40% de piedra rajón. La segunda estructura de 1.20m de ancho y 0.20 m de espesor se compone de concreto clase D reforzado mediante Acero de 60000 psi, su diámetro es de $\frac{1}{4}$ de Pg y se dispuso su amarre con una separación de 5 cm en ambos sentidos conformando una malla que ira recubierta por concreto y separada del suelo 5cm (Ver Figura 12).

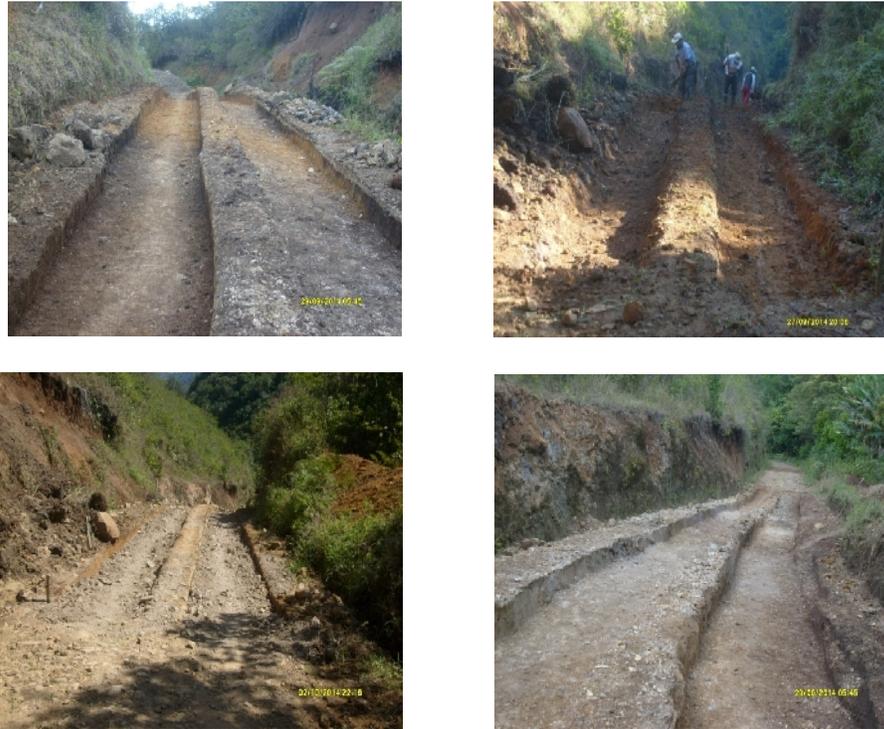
Figura 13. Excavaciones para placas huellas

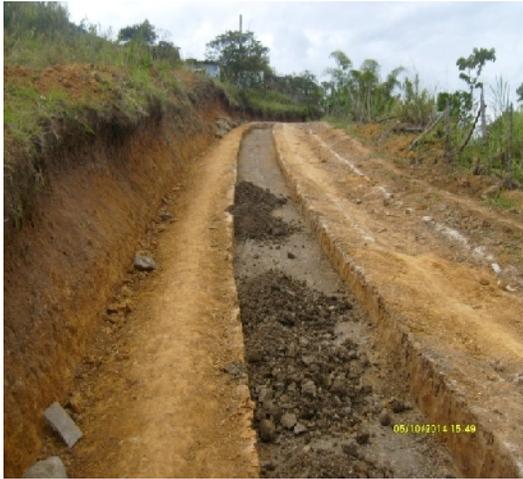
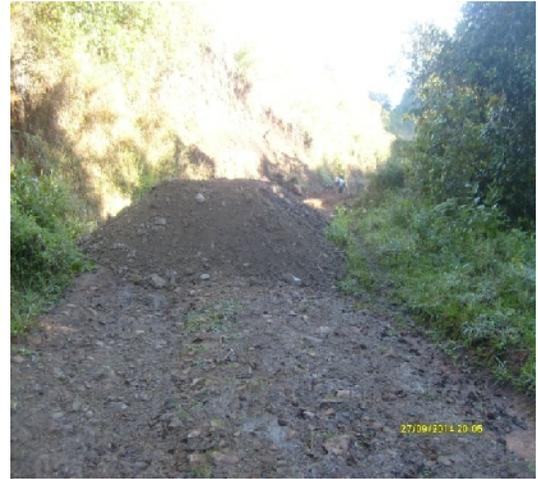
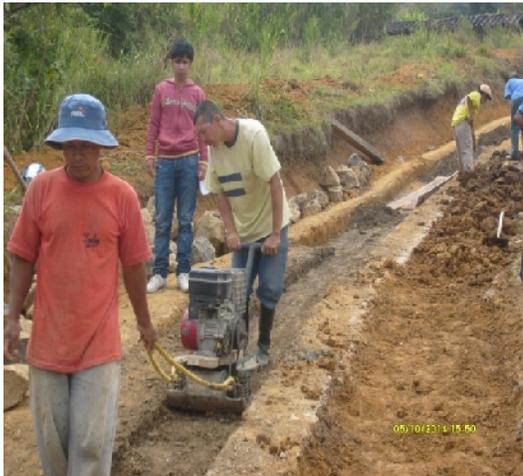
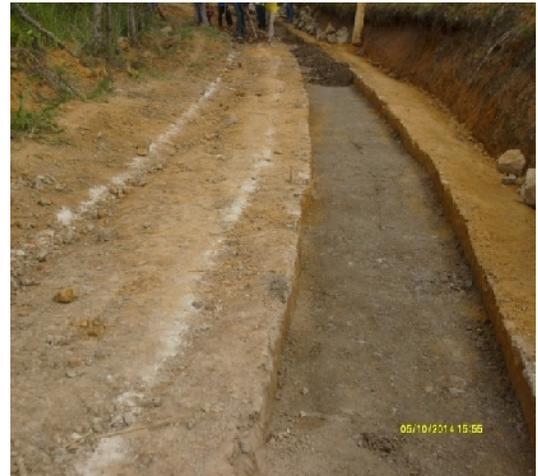
Figura 14. Compactación de material de afirmado

En primer lugar el material de afirmado proveniente de la cantera el Común, se acordonó en un extremo del tramo a intervenir y la cuadrilla mediante buggys colocó el material y lo extendió considerando que el espesor de este era de 10 cm funcionando como base para la estructura del concreto ciclópeo y de 20 cm en la parte más extrema donde se dispuso el concreto reforzado. La compactación se realizó mediante un equipo conocido popularmente como rana, que mediante vibración le dio la densidad apropiada al material previamente extendido en capas de 5 cm hasta los 10cm de espesor (Ver Figura 14).

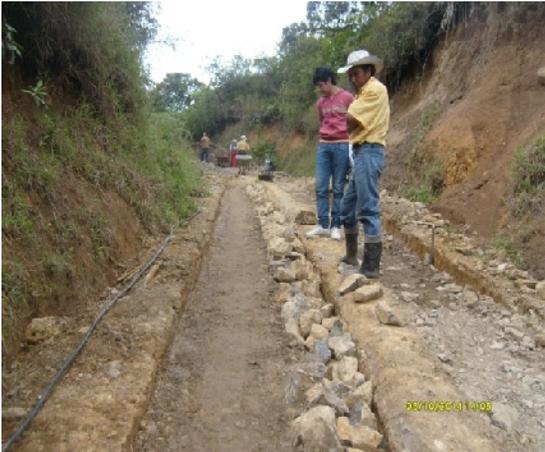
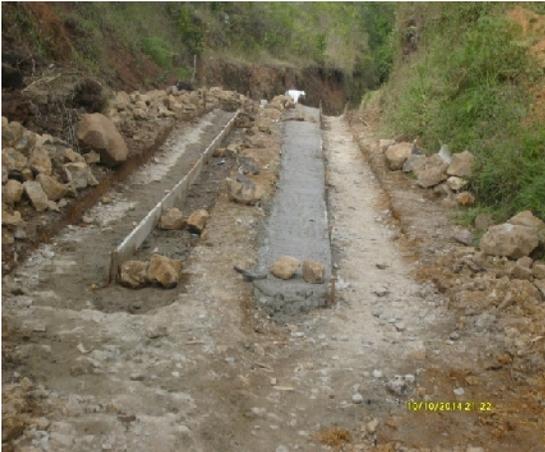
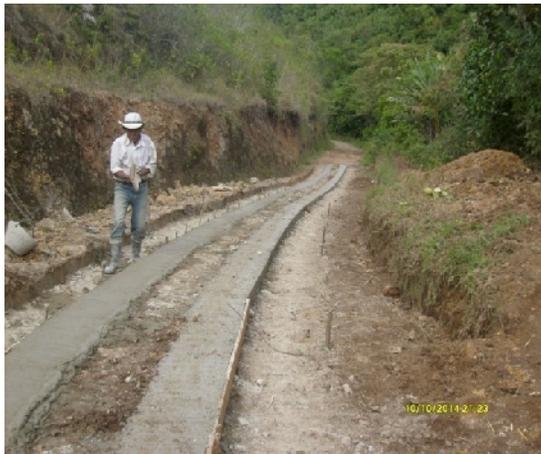
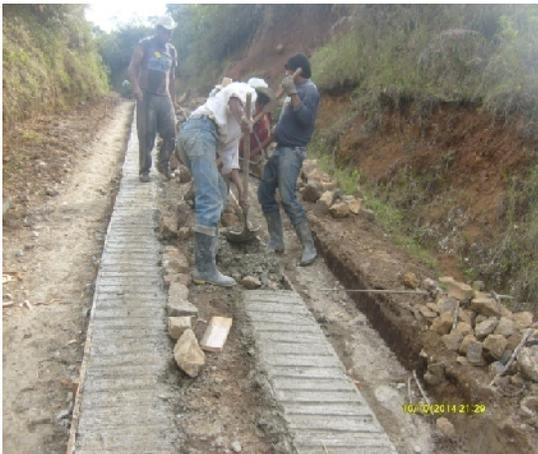
Figura 15. Placa de concreto ciclópeo

Se realizó el formateado, para conformar la estructura del concreto ciclópeo. Cabe anotar que el contratista adquirió piedra rajón con diámetros sumamente grandes, lo que conllevó a que este tuviera que cancelar jornales excedentes para que se obtengan agregados con los diámetros acordes al espesor de la placa huella. Se realizó la mezcla del concreto mediante una mezcladora con capacidad para un bulto y se verificó que la dosificación sea la adecuada; la cuadrilla realizó su disposición como solado de espesor 5 cm. Se dispone la piedra rajón de tal manera que las caras de la piedra den regularidad a la capa de rodadura a lo largo y ancho de la placa. Por último se agregó el concreto en los espacios que quedan entre las rocas tratando de darle textura a la superficie (Ver Figura 15 y 16). Esta actividad tuvo un rendimiento de aproximadamente 30 m.l afectados por las condiciones climáticas que se presentaron.

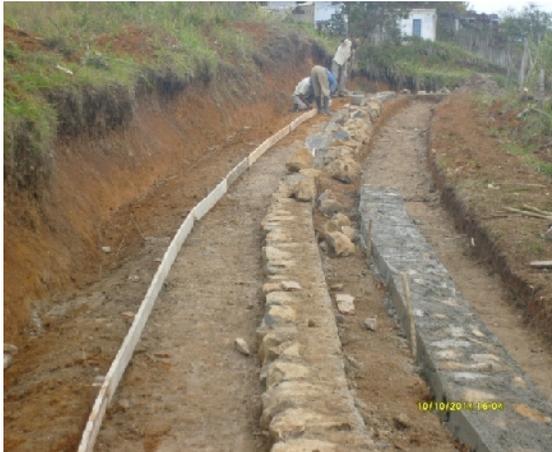
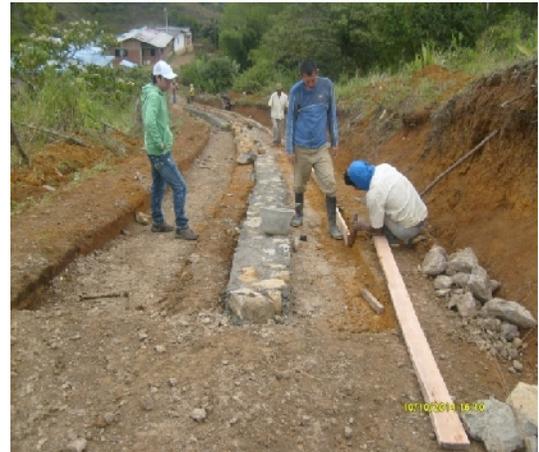
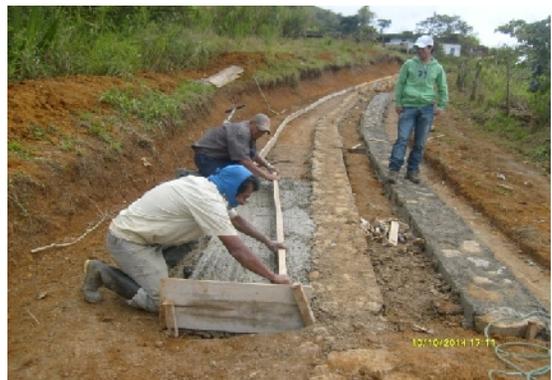
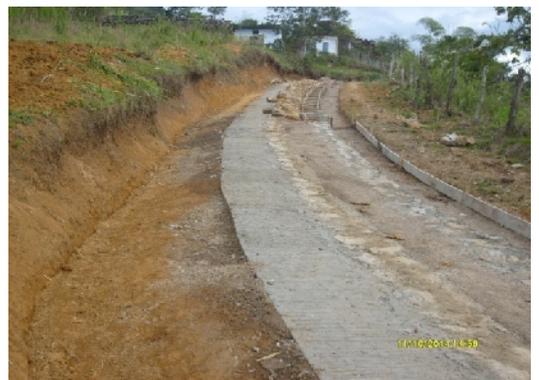
Figura 16. Formaleteado, construcción de placa huellas

Ya conformada esta primera parte se acordonó nuevamente el material de afirmado para su compactación, en capas 5cm hasta llegar a los 10cm, ahora en un ancho de 1.20m comprendido como la base de el concreto reforzado. Para la construcción de esta placa se dispuso la formaleta en la parte externa de la vía, con madera de espesor igual al de la placa, se ubico el acero de refuerzo previamente, verificando que el recubrimiento sea de 5cm a lo largo y ancho de la estructura, el concreto fue extendido por la cuadrilla garantizando que todo el volumen se distribuya uniformemente. Al final se dio textura rugosa al concreto con el fin de darle fricción a las llantas de los vehículos (Ver Figura 17). Este ítem concluyo a finales de Noviembre terminando con ello todas las actividades que comprendía el proyecto.

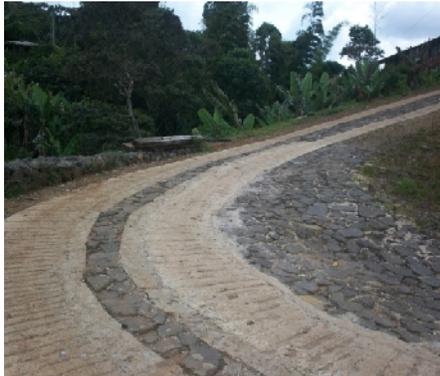
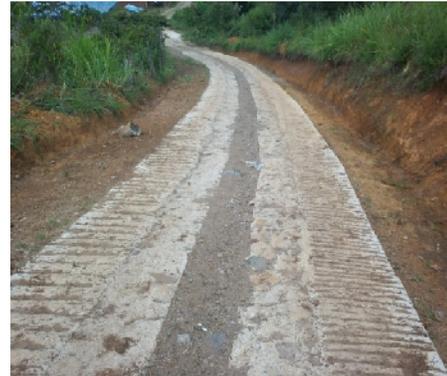
Figura 17. Placa huellas terminadas.

1.5.7 Estado del proyecto. A la fecha el proyecto se encuentra terminado en el 100% de la obra física, se han realizado todos los trabajos contratados, demostrando buena calidad y estabilidad.

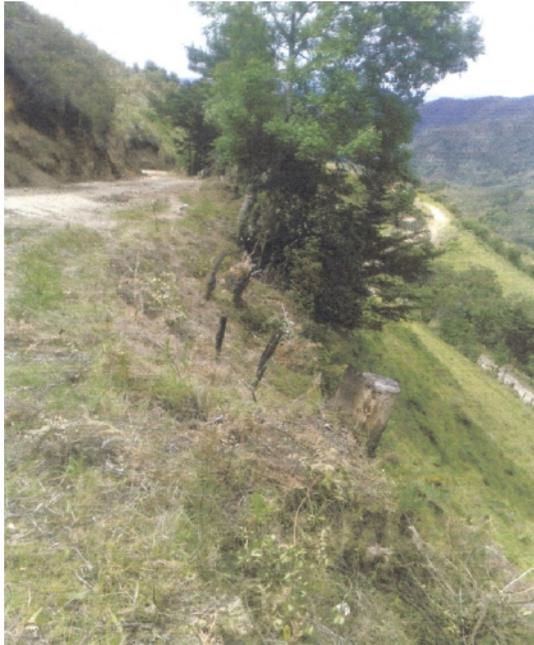
En el sector El paraíso, punto en donde se encuentran la vía que comunica a la cabecera municipal con La tebaida, y la vía que proviene de corregimientos y veredas como El Convento y La Moravia, se presenta una zona de falla a lo largo de un tramo de la vía lo que ha generado continuos deslizamientos y con ello reducción en la banca. (Ver Figura 18).

Figura 18. Estado inicial de la vía sector El Paraíso

Con las obras de atención a la emergencia vial se contemplaba la construcción de un muro de contención; un primer tramo en concreto reforzado y segundo tramo en gaviones en el sector del Paraíso Municipio de Chachagüí. En un principio el muro se había previsto en concreto reforzado para una altura de 3.5 metros, y toda la longitud del sector deslizado, es decir 36 ml, pero iniciados los trabajos de excavación y mirando las condiciones del terreno y que la zona de falla continuaba se recomendó realizar un estudio de suelos puntual con el fin de determinar con más precisión las condiciones y características del suelo (Ver Anexo 1), de este estudio de suelos se recomendó aumentar la profundidad de excavación y realizar un mejoramiento en suelo cemento en zonas donde la falla esta más profunda. También fue necesario diseñar el muro de contención debido a su mayor altura y a las condiciones del suelo, este diseño arrojó un muro de altura máxima 6.1 metros situación que modificó las cantidades de obra del contrato e incorpora nuevos ítems inicialmente no previstos.

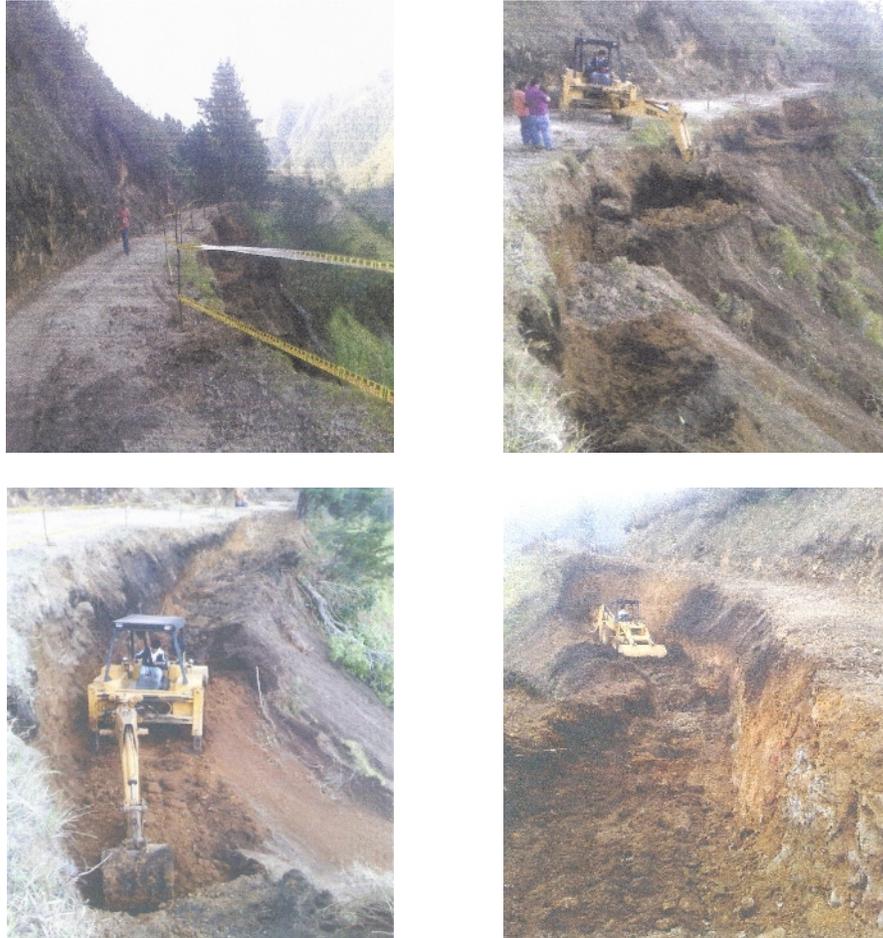
Figura 19. Señalización y excavaciones a máquina

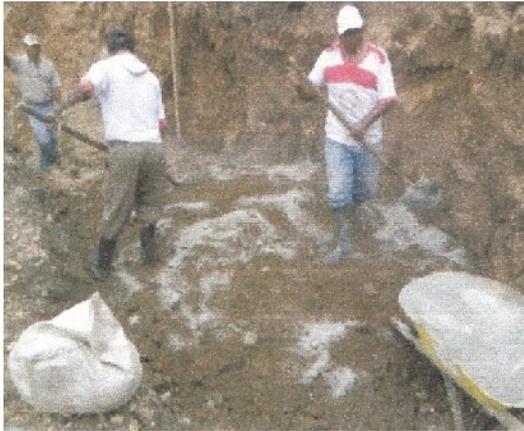
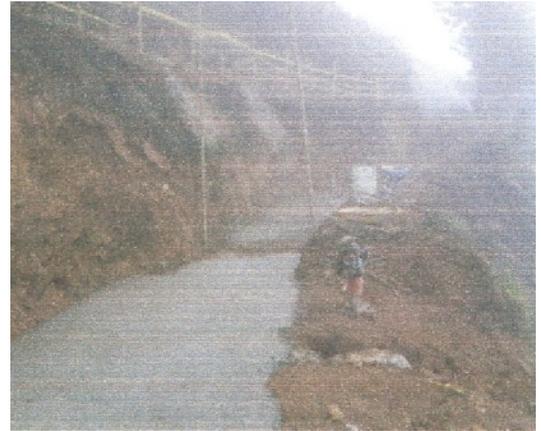
Figura 20. Mejoramiento de suelo y concreto de limpieza

Se continuó con trabajos de mejoramiento con suelo cemento utilizando una dosificación de cemento y material granular 1:15, es decir parte de cemento por 15 de recebo el cual se mezcló uniformemente y se compactó con saltarín en capas de aproximadamente 0.30m (Ver Figura 20).

Se utilizó un concreto de limpieza de 0.05m de espesor y se realizó el corte, figurado y colocación del acero de refuerzo. El hierro utilizado es el que arrojó el diseño del muro y básicamente consiste en varillas de 3/4" cada 12.5cm y 5/8" cada 15cm en la zarpa y refuerzo de 3/8" como acero de armado. Para el tramo dos el refuerzo principal es de 5/8" en el espigo y 1/2" para la zarpa, 3/8" como acero de armado (Figura 21).

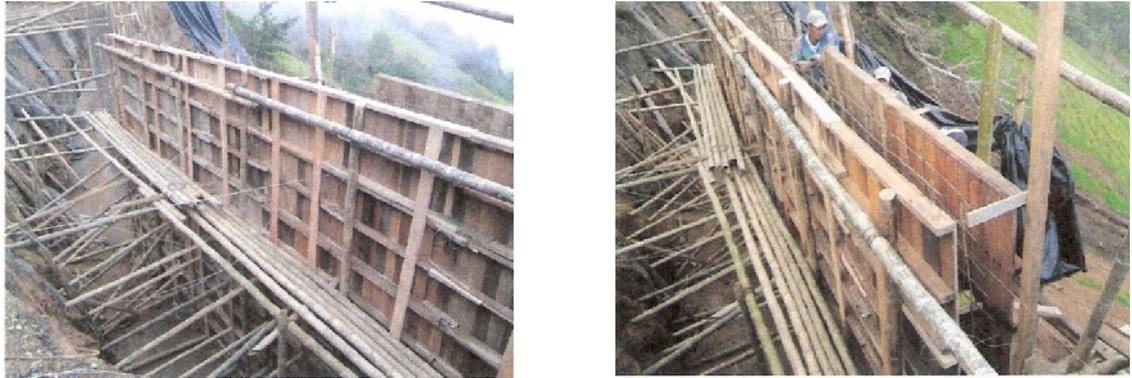
Figura 22. Encofrado con formaleta de madera

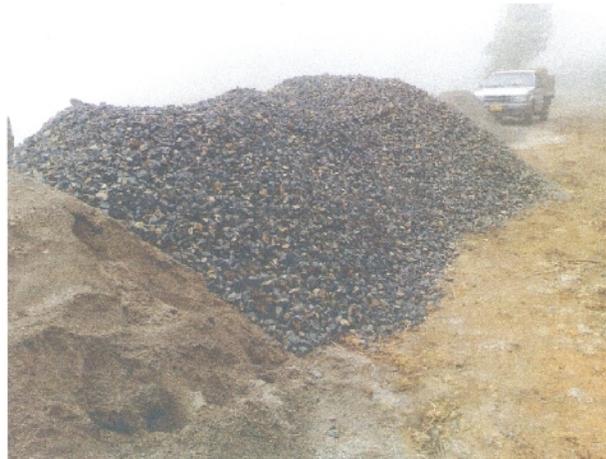
Figura 23. Acordonamiento del material para la preparación del concreto

Posteriormente se realizaron trabajos de encofrado con formaleta de madera y fundición del primer tramo de muro de 10 ml de longitud en concreto reforzado (Ver Figura 22). El concreto para la mezcla fue de 3000 psi, elaborado con triturado de la cantera de los señores Pabón de la ciudad de Pasto, arena gris del Espino, cemento Diamante. Para preparar el concreto se ha utilizado mezcladora de concreto con capacidad para un saco, para la dosificación de materiales se utilizaron medidas en madera de 0.34 x 0.34 x 0.34m con un volumen de 0.039m³, el transporte del concreto se hizo en carretas hasta vaciar el concreto y colocarlo de manera adecuada utilizando vibrador de concreto eléctrico (Ver Figura 24).

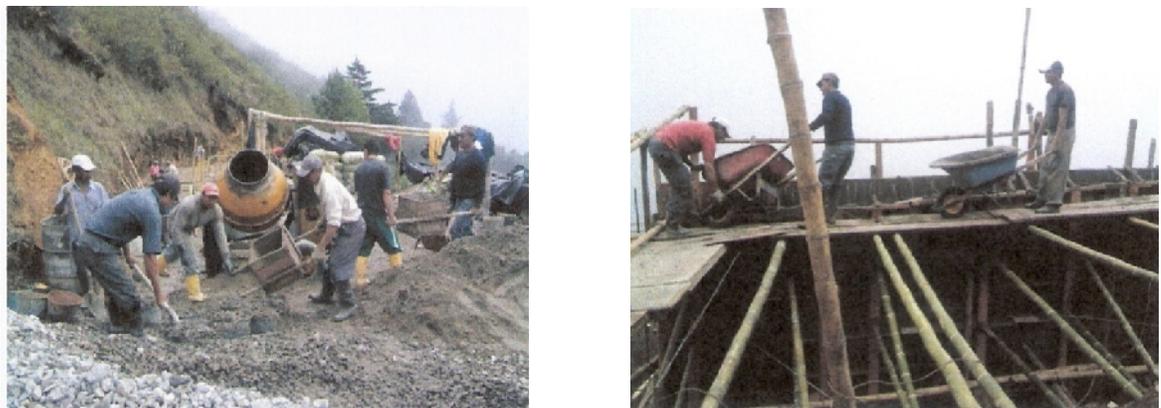
Figura 24. Preparación y colocación del concreto

Para cada fundición se tomaron las muestras de concreto correspondientes con cilindros para ensayos de resistencia a compresión de concreto (Ver anexo 1). El relleno de muro se efectuó con material granular del sector, compactando en capas de aproximadamente 0.40m de espesor con saltarín a gasolina (Ver Figura 25), y se finalizó con la fundición de la viga en concreto reforzado para anclaje de muro a través de tensores en cable (Ver Figura 26).

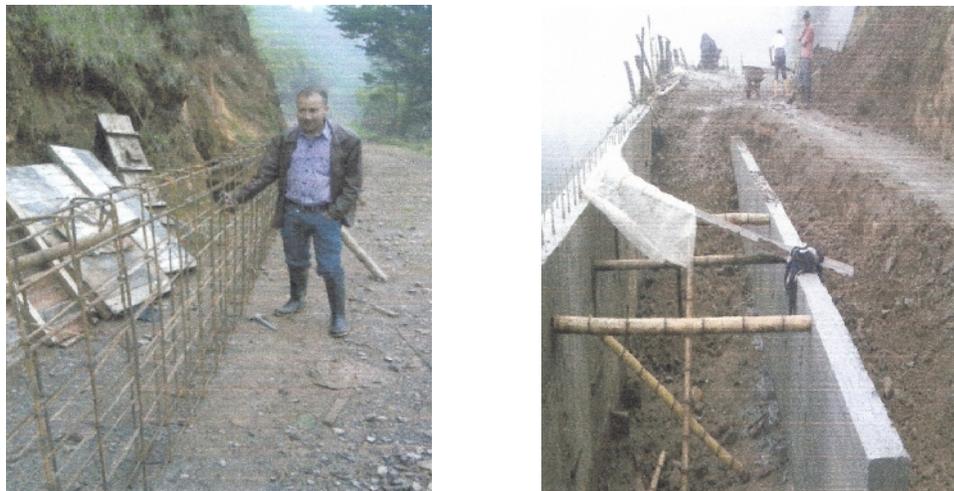
Figura 26. Viga anclaje de muro

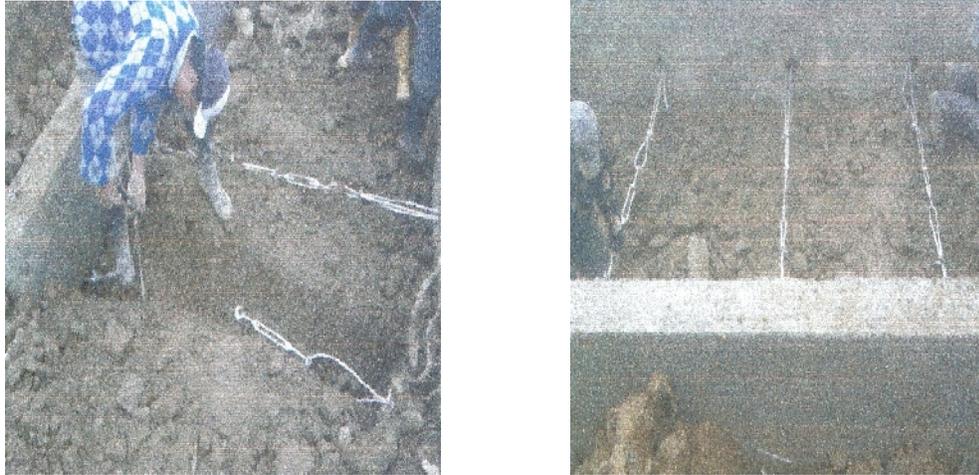
La construcción del muro en gaviones se construyó en tres niveles, el primero de dimensiones 1m de altura y de 1.5m de ancho, el segundo se reduce 0.3m a lo ancho y el tercero y último 0.5m, realizando los trabajos con sus respectivas formaletas con el fin de que no se vea comprometida la estabilidad y disponiendo la piedra rajón de tal manera que las paredes de este muro queden niveladas. Con este tramo se concluyen los trabajos (Ver Figura 27). Cabe anotar que el

Figura 27. Instalación de tensores para viga de anclaje

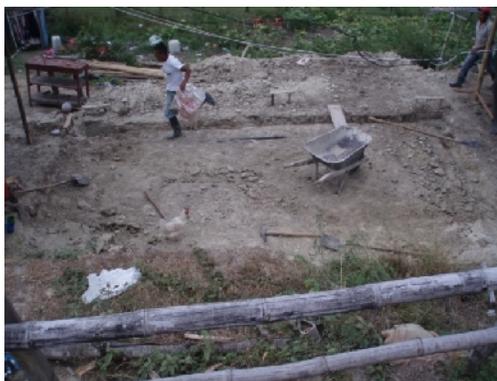
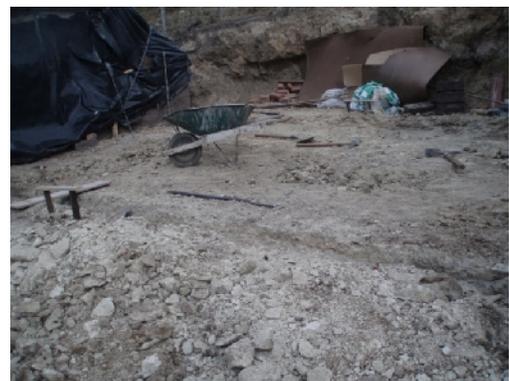
Figura 32. Localización y replanteo construcción de viviendas y cocinas

3.5.1 Localización y replanteo. El proyecto parte con la construcción de ocho (8) cocinas y siete (7) viviendas, y se verifica la localización y el replanteo (Ver Figura 32) de acuerdo a los planos (Ver anexo 2), teniendo en cuenta que las dimensiones en planta son seis (6) metros de fondo por (4) metros de ancho dando un total de veinticuatro metros cuadrados ($24m^2$) para las viviendas, y de tres (3) metros de fondo por (2) de ancho para las cocinas dando un total de seis metros cuadrados ($6m^2$) para las cocinas.

El replanteo debe estar a cargo y en presencia del ingeniero residente con el fin de que se realice la ubicación de la mejor manera y el interventor este de acuerdo con el procedimiento llevado a cabo. Para este ítem se utilizó herramientas como cinta metálica que permitió medir las longitudes con una aceptable precisión. Se verificó que el estacado que referencia los ejes y parámetros se ejecuten de forma adecuada garantizando con esto la estabilidad y firmeza exigiendo al contratista materiales de primera calidad; en los trabajos se permite por parte de la supervisión e interventoría, implementar el sistema conocido como triangulo con ángulo recto, y los niveles con manguera. La medida y el pago se realizaron en metros cuadrados teniendo en cuenta el resultado que arroja la medida entre ejes de construcción.

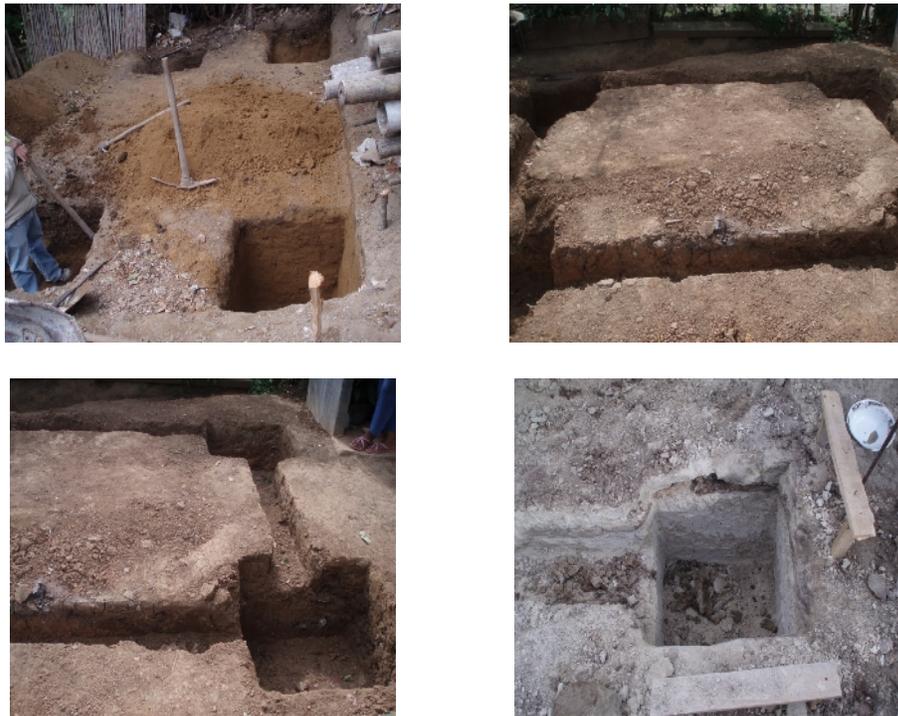
Figura 33. Excavación para la cimentación de viviendas y cocinas

Las excavaciones de las zapatas se realizan con profundidad de cincuenta centímetros (0.5m) y de forma cuadrada con ochenta centímetros (0.8m) de lado, a lo largo del eje se realizan excavaciones para la viga de cimentación de 15 cm de ancho (0.15m) por 20 centímetros de profundidad (0.20m). Esta actividad en su totalidad se realizó con herramienta manual como picas y palas a través de la contratación de mano de obra no calificada de la región, y debido a que el invierno estaba azotando de gran manera al municipio se recomendó al contratista y obreros realizar la protección de las excavaciones con plástico impermeable con el fin de que no se presenten empozamientos en las zanjas que dificultan la construcción y debilitan la capacidad de soportar cargas del suelo de cimentación. Las excavaciones se pagan por metro cubico y no se tiene en cuenta el desalojo del material que se cancela según el valor consignado en el ítem retiro de material sobrante.

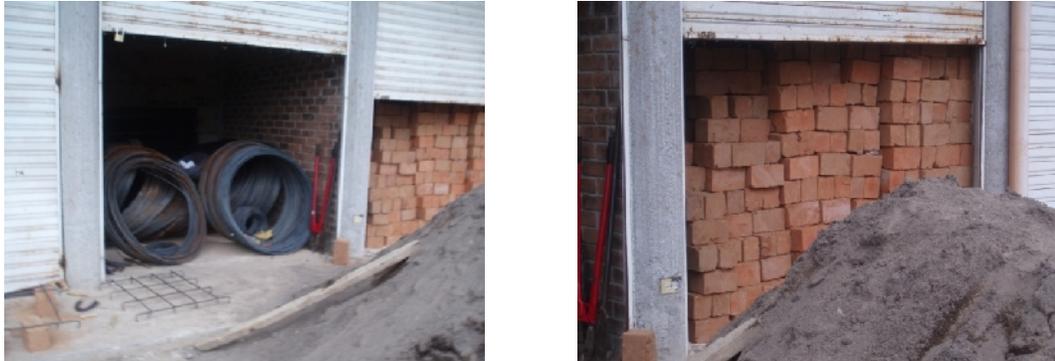
Figura 34. Materiales en bodega para su futura distribución

3.5.3 Entrega de material. El contratista con el fin de agilizar el desarrollo del proyecto, realizó la entrega a cada uno de los beneficiarios el material correspondiente a la estructura que se va a construir. Los materiales que se transportaron desde la bodega (Ver figura 34) hacia cada uno de los lugares a desarrollar las obras fueron hierro, cemento, arena, triturado, entre otros.

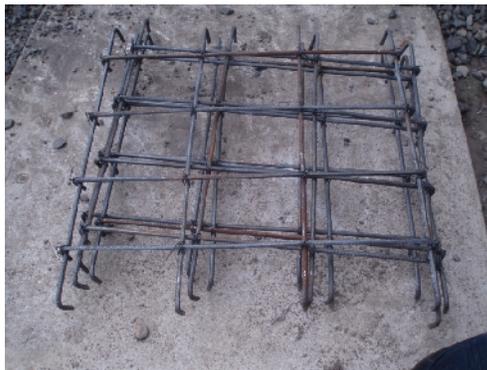
Figura 35. Refuerzo para las zapatas

3.5.4 Cimentación. Realizadas las excavaciones correspondientes y con el material en cada uno de los sitios donde se ejecutan las actividades, se procedió a realizar una mezcla de concreto pobre de 7Mpa, es decir con dosificación 1:3:5 al volumen, colocada como una capa de concreto en el fondo de las excavaciones limpias y niveladas de cinco centímetros (0.05m) de espesor antes de iniciar la colocación del acero de refuerzo, y que debe alcanzar la cota inferior de la cimentación indicada en los planos. Seguido a esto se realizó la colocación del acero de refuerzo de las zapatas, estas se forman en la bodega realizando el corte y doblado en frío (Ver Figura 35). El acero tiene como diámetro media pulgada (1/2") y resistencia igual a 420Mpa, formada con 8 varillas de un metro (1m) de longitud cada una y separadas cada veinte centímetros (0.2m) en ambos sentidos, con gancho a 90 grados.

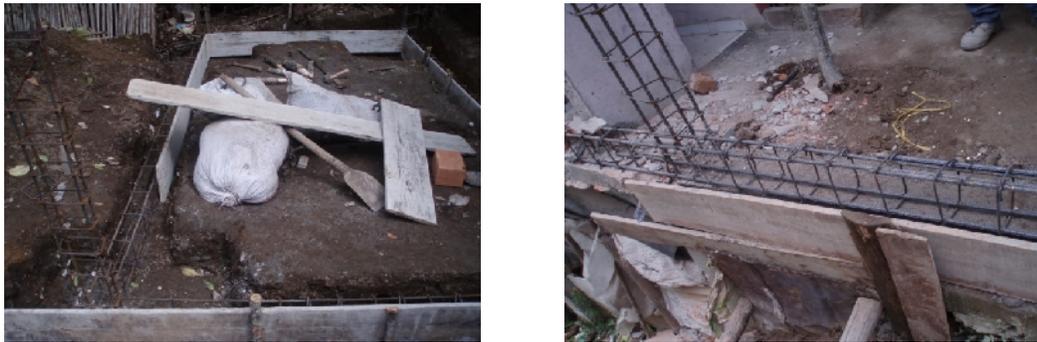
Figura 36. Armado de vigas de cimentación y columnas

Para la fundición de las zapatas se utilizó un concreto de resistencia igual a 21 Mpa como estaba consignado en las especificaciones técnicas. Se realizó el armado de las vigas de cimentación y de las columnas con 4 varillas longitudinales de diámetro media pulgada (1/2") y flejes de un cuarto de pulgada (1/4"), la separación corresponde al análisis y va de acuerdo a lo consignado en la NSR – 10, es decir a partir de 5 cm de la cara de la columna en los nudos, con separación de nueve centímetros a lo largo de punto cinco metros (0.5m) y con separación de quince centímetros lo restante (Ver Figura 36). En columnas las mismas separaciones y en los nudos se colocan flejes alrededor del refuerzo de la columna hasta alcanzar el anclaje con la zapata, y los traslapos son mínimo de 70 cm. Se formaleteó la viga de cimentación con el fin de realizar su fundación con concreto de iguales características a las de las zapatas (Ver figura 37). El concreto para las estructuras de cimentación se mide y paga en metros cúbicos de acuerdo a lo ejecutado y recibidos por parte de la interventoría a cargo del Arquitecto Guido Fernando Paredes. Ejecutada la parte correspondiente a la cimentación se debe ejecutar el relleno para las estructuras con material seleccionado de las excavaciones y debidamente compactado siendo esto la base para los pisos (Ver Figura 38).
