**ASISTENCIA EN FORMULACIÓN, CONTRATACIÓN E INTERVENTORÍA DE
PROYECTOS DE OBRAS CIVILES DESARROLLADAS POR LA SECRETARIA
DE OBRAS PÚBLICAS ALCALDÍA DE CHACHAGÜÍ**

**UNIVERSIDAD DE NARIÑO
FACULTAD DE INGENIERIA
DEPARTAMENTO DE INGENIERIA CIVIL
SAN JUAN DE PASTO
2011**

**Trabajo de grado presentado como requisito parcial para optar al título de
Ingeniero Civil**

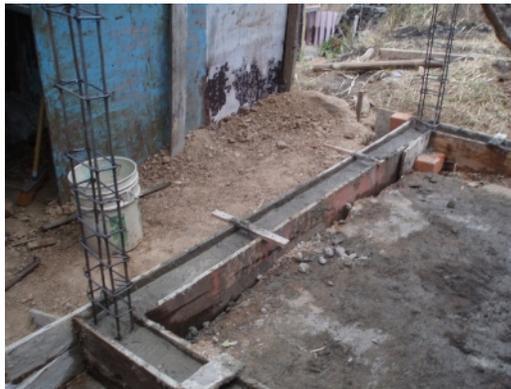
Figura 37. Fundación de las vigas de cimentación

Para la fundición de las zapatas se utilizó un concreto de resistencia igual a 21 Mpa como estaba consignado en las especificaciones técnicas. Se realizó el armado de las vigas de cimentación y de las columnas con 4 varillas longitudinales de diámetro media pulgada (1/2") y flejes de un cuarto de pulgada (1/4"), la separación corresponde al análisis y va de acuerdo a lo consignado en la NSR – 10, es decir a partir de 5 cm de la cara de la columna en los nudos, con separación de nueve centímetros a lo largo de punto cinco metros (0.5m) y con separación de quince centímetros lo restante (Ver Figura 36). En columnas las mismas separaciones y en los nudos se colocan flejes alrededor del refuerzo de la columna hasta alcanzar el anclaje con la zapata, y los traslapos son mínimo de 70 cm. Se formaleteó la viga de cimentación con el fin de realizar su fundación con concreto de iguales características a las de las zapatas (Ver figura 37). El concreto para las estructuras de cimentación se mide y paga en metros cúbicos de acuerdo a lo ejecutado y recibidos por parte de la interventoría a cargo del Arquitecto Guido Fernando Paredes. Ejecutada la parte correspondiente a la cimentación se debe ejecutar el relleno para las estructuras con material seleccionado de las excavaciones y debidamente compactado siendo esto la base para los pisos (Ver Figura 38).

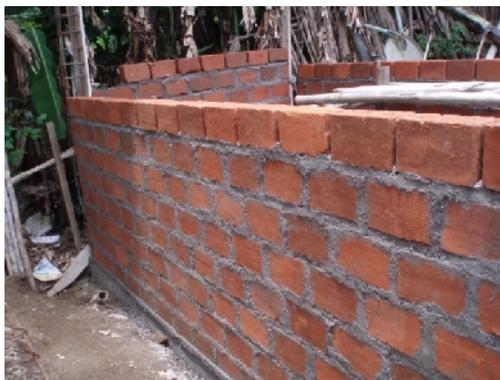
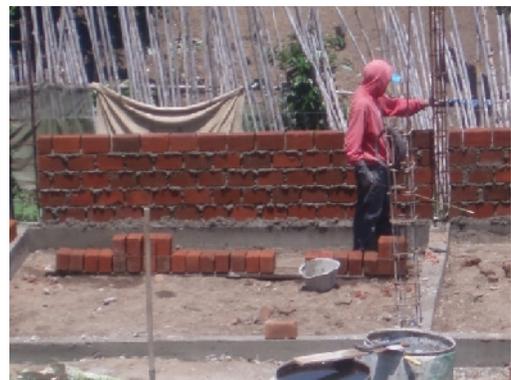
Figura 39. Muro en ladrillo tipo sogá 15 cm de espesor

3.5.5 Mampostería. Se levantaron a partir de las vigas de cimentación los muros en ladrillo tipo sogá colocado de tal manera que el muro tenga como espesor quince centímetros. Se debe verificar que las superficies estén limpias a la hora de realizar la pega de este y que el mortero de pega que sobresalga de las caras se retire antes que se endurezca, además hay que tener especial cuidado en la configuración para la traba y en que el mortero de las juntas tanto horizontales como verticales se reparta uniformemente para que las hiladas queden niveladas. El ladrillo se humedece de tal manera que este no absorba la humedad del mortero de pega, por ende se exigió al contratista que los ladrillos estén completamente sumergidos para que se saturen completamente. El mortero de pega es de dosificación 1:3 en volumen y la arena debe ser de peña como lo exigen las especificaciones del proyecto. Se verificó constantemente la verticalidad del muro mediante la plomada y el nivel, y el espesor de este mortero, que fue de 1 centímetro conservando el nivel de la hilada (Ver Figura 39).

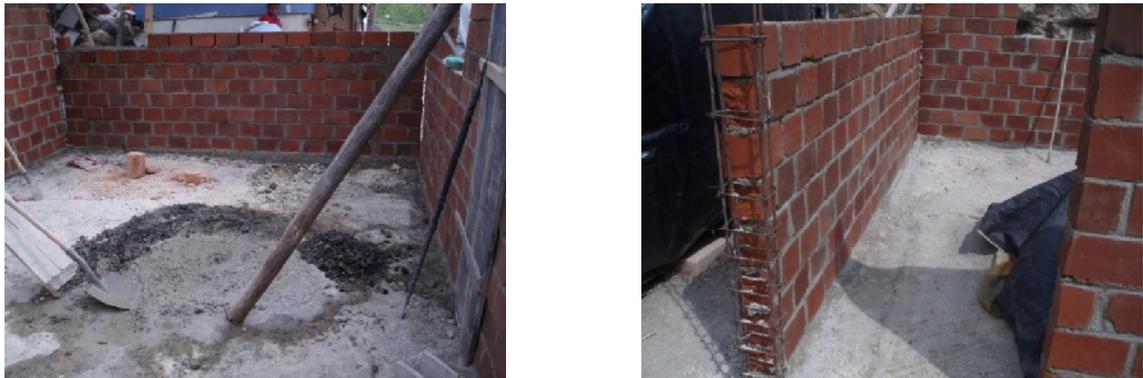
Figura 39. Muro en ladrillo tipo sogá 15 cm de espesor (Continuación)

El pago de este ítem se realizó por metro cuadrado, descontando el área de puertas y ventanas, además el mortero de pega no se pagó por aparte puesto que el precio unitario incluye este material y por ende se tiene en cuenta el área que este ocupa en el muro.

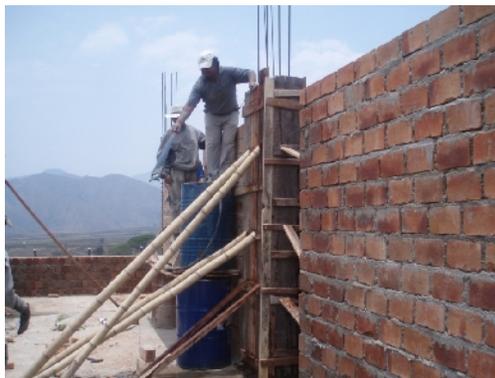
Figura 40. Formateado de las columnas

3.5.6 Estructura en concreto. Se realiza el formateado de las columnas de dimensiones 15 por 20 centímetros, alrededor del acero armado con anterioridad, se tiene en cuenta que la columna debe confinar los muros levantados hasta N 2 +00 (Ver Figura 40).

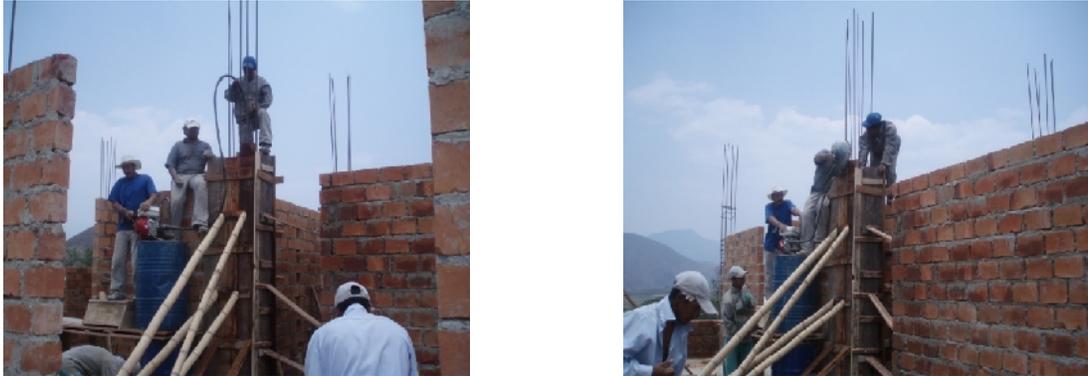
Figura 41. Colocación y vibración del concreto para columna

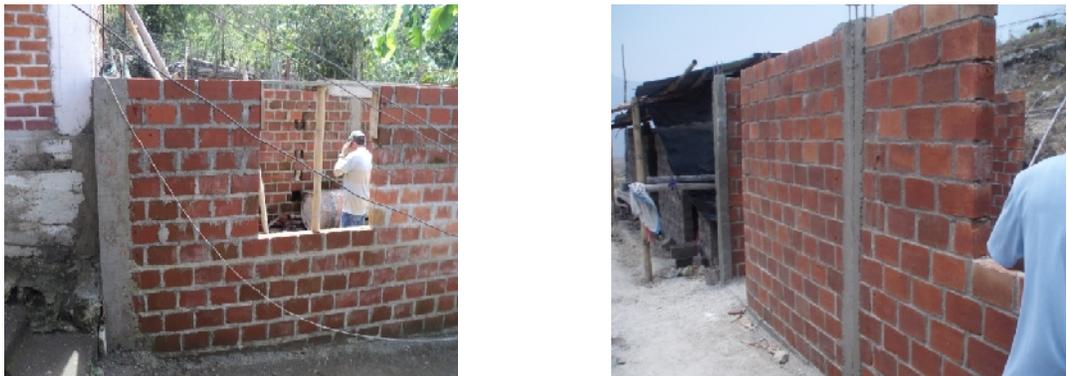
Figura 42. Columnas terminadas

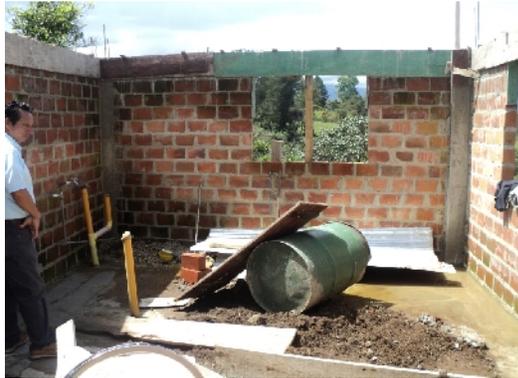
Figura 43. Formaleteado viga aérea

Alcanzado el curado del concreto de las columnas se retiró la formaleta (Ver Figura 42) y se ejecuta el armado de las vigas aéreas que irán a una altura de 2 metros. Se realizó el formaleteado (Ver Figura 43) y se fundió con concreto de iguales características a las de la columna. Después de realizar el desfomaleteado de las vigas se procede a levantar la mampostería de los tímpanos, verificando los niveles y la pendiente para posteriormente instalar la cubierta.

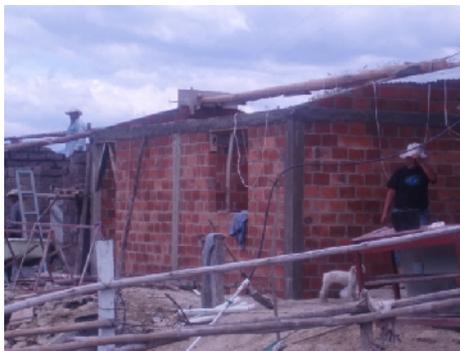
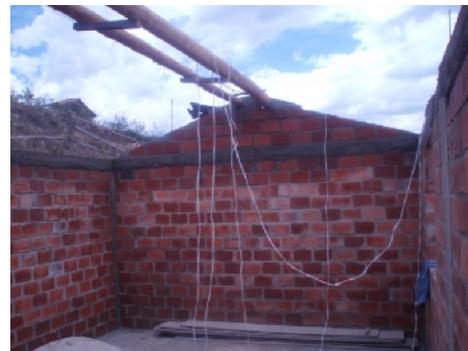
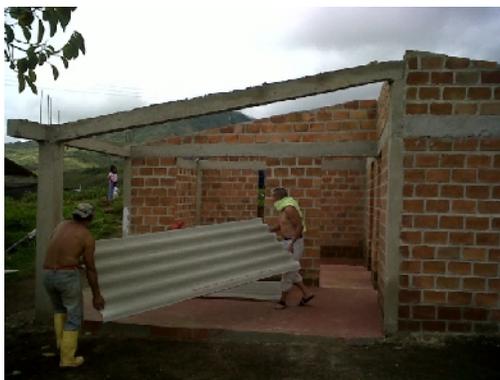
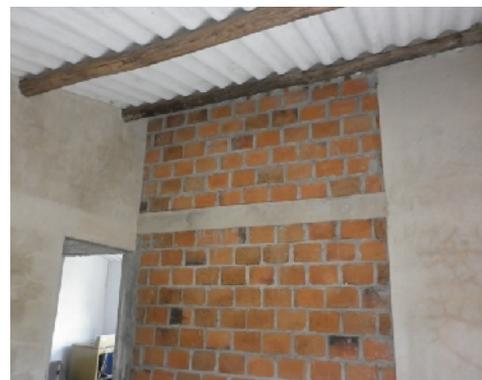
Figura 46. Instalación de cubierta

3.5.7 Cubierta. Se instalaron los rollizos sobre los tímpanos necesarios para realizar el armado de la cubierta, se instalaron las cubiertas de fibrocemento cuya distribución depende del número de la teja y la disposición de la estructura (Ver Figura 46). Se verificó que las características y la instalación de las tejas, se constatan el número, y las dimensiones; la instalación debe hacerse por el método de juntas alternadas, con un traslapo lateral no inferior a la ondulación y un traslapo en extremos no inferior a 14 cm y las ondulaciones extremas en la lámina lateral deben ir hacia abajo. Las tejas se fijan con ganchos, dos por unidad y descansan sobre correas de madera.

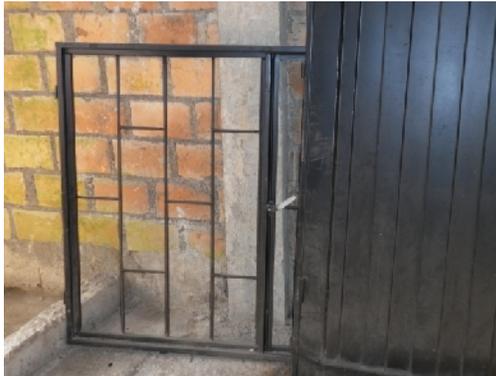
Figura 47. Carpintería metálica

3.5.8 Carpintería metálica. El contratista hizo entrega a cada beneficiario, para cada cocina una puerta y una ventana y para cada vivienda se entrega una puerta y dos ventanas (Ver Figura 47). Se constató que la puerta sea metálica calibre 20 y que tengan sus respectivas bisagras para su instalación. Las ventanas deben traer consigo su vidrio de espesor 4mm y se deben recubrir con pintura anticorrosiva exigiendo estas características al contratista quien se encarga de garantizar su construcción en taller.

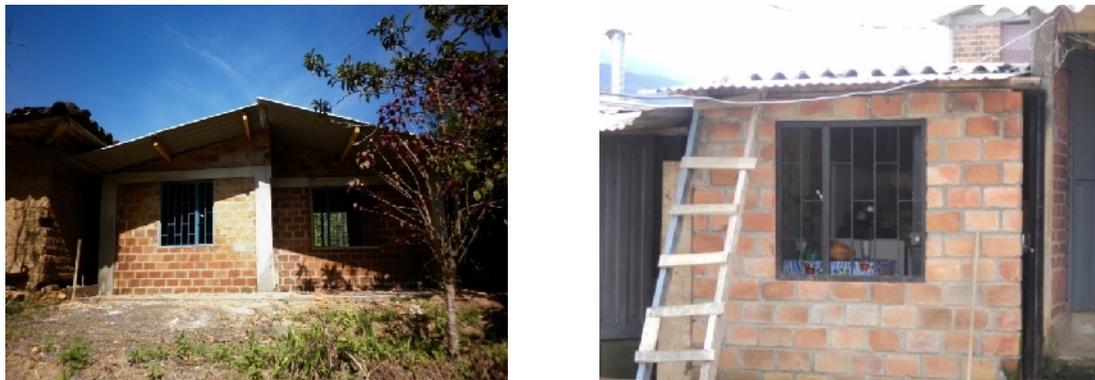
Figura 48. Vivienda y cocina terminadas

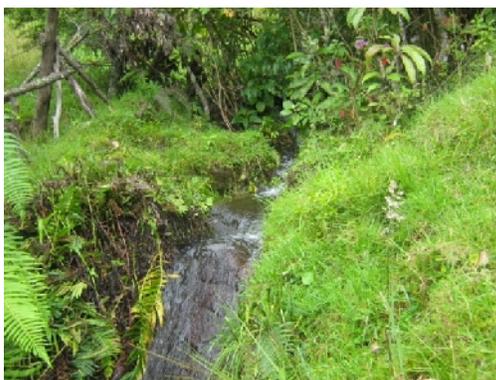
Figura 50. Lugar en donde se construyó la bocatoma

Las obras se dan inicio el día 30 de Junio de 2010, se realizó la localización de la quebrada en donde se construyeron las obras de captación (Ver Figura 50), según los planos asignados para este proyecto (ver anexo 3), se realizó el replanteo tanto del desarenador como del tanque y la conducción hasta la escuela. Se cumplió con la cantidad de obra de este ítem abarcando los 650 m.l repartidos en los 600 metros de conducción y los restantes 50 en la localización y replanteo tanto de bocatoma, desarenador y el tanque de almacenamiento.

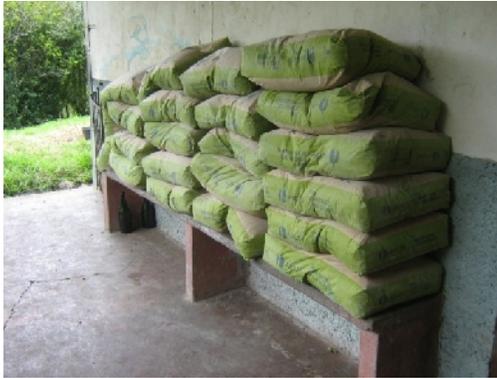
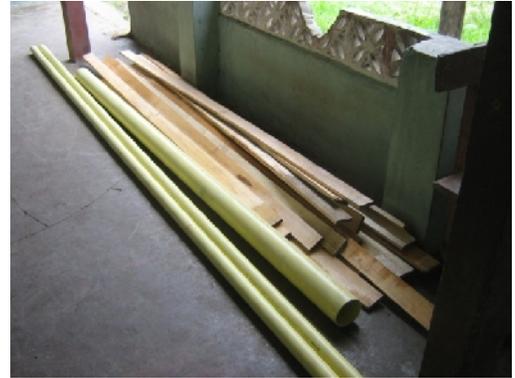
Figura 51. Almacenaje de materiales

El sector presento difícil acceso, ya que las lluvias eran de considerada magnitud y produjeron un estado intransitable de la vía, lo que conllevó a asumir por parte del contratista gastos adicionales para transportar los materiales hasta el sitio de la obra, realizándose esto por medio de acarreo en animales hasta una de las casas aledañas a la obra que sirvió de bodega (ver Figura 51).

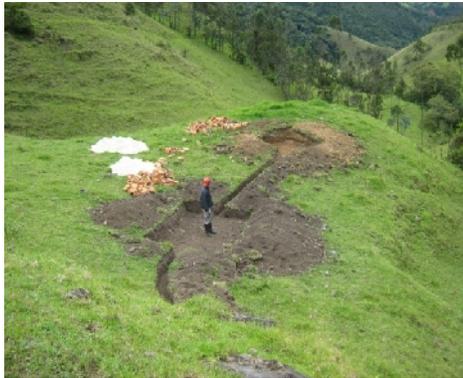
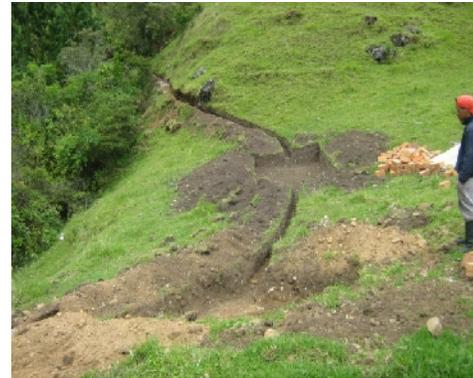
Figura 52. Excavaciones en material común

Las excavaciones se realizaron con mano de obra no calificada de la vereda, y se implementó herramienta convencional como picos y palas desalojando el material sobrante por medio de carreteo a zonas aledañas a la construcción. Se realizó a partir de la tercera semana la construcción de las estructuras, se fundió la losa de concreto simple para la bocatoma. Se realizó la dosificación de la mezcla manualmente corroborando por parte de la supervisión e interventoría que esta se realice de una forma acorde para lograr la resistencia de 3000 psi. Se ejecutaron las losas del desarenador y tanque con espesor de 15 cm. Posteriormente se configuró la estructura de la bocatoma empleando concreto en toda su estructura y dándole el acabado, se levantaron muros para construir la cámara de recolección

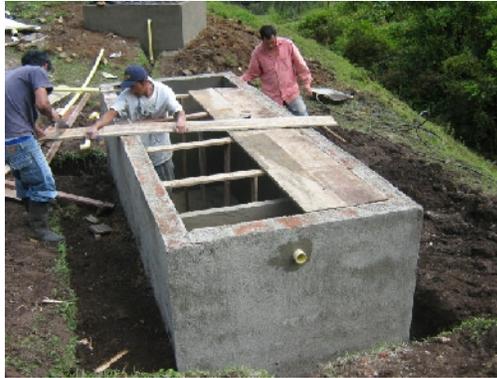
Figura 53. Construcción de desarenador

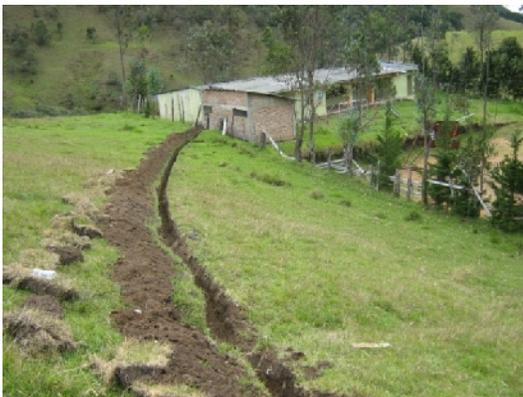
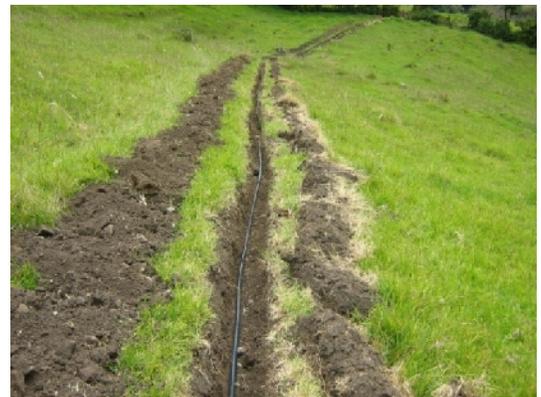
Se realizaron las excavaciones para la instalación de las tuberías, estas comprendían aproximadamente 600 metros lineales que comprenden la conducción desde la bocatoma hasta la escuela (Ver Figura 54). Se efectuaron las construcciones de las losas superiores en concreto, realizando la configuración del acero de refuerzo con hierro de diámetro 3/8" con espaciado de 20 centímetros en ambas direcciones (ver figura 55), para así realizar el formateado y su fundición posteriormente, dejando un espacio de 50 x 50 centímetros para la disposición de la tapa, además de tener en cuenta los peldaños de hierro en diámetro de 1/2".

Figura 54. Excavaciones para conducción

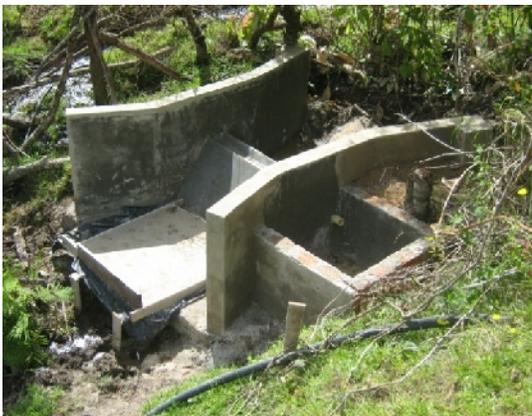
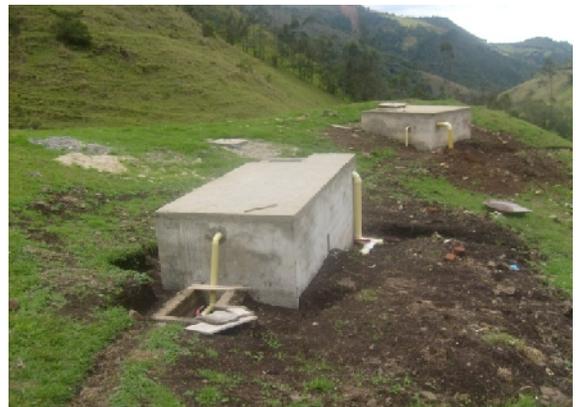
Figura 56. Estructuras terminadas

Se terminan los trabajos el día 29 de Julio de 2010, se entregaron las estructuras (Ver figura 56) y se dejó constancia por parte de la interventoría, que el contratista no instaló en la bocatoma la rejilla metálica, y en cambio instaló un tubo conocido como flauta (Figura 57) que capta el agua; por ende los trabajos no se reciben hasta que se realicen las obras tal y como están estipuladas en los unitarios.

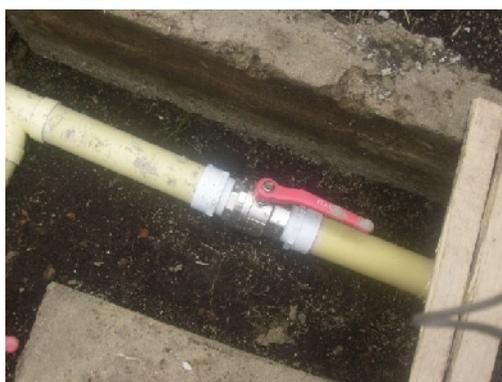
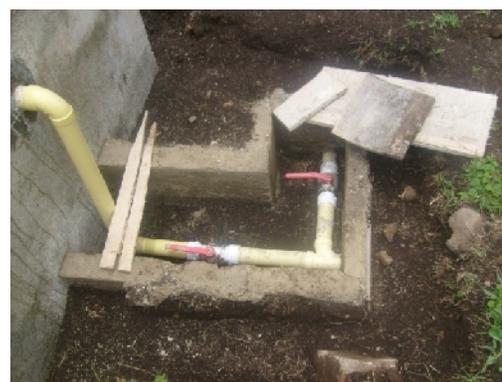
Figura 58. Válvulas y accesorios instalados

Se realizó la instalación de la manguera bicolor de 1", y todos los accesorios correspondientes para realizar la adecuada conexión entre las estructuras y la escuela. Se constató que se instalen los accesorios como válvulas, tees, y codos, además que se instalen las tuberías de desagües de 4 pulgadas, sanitaria, que están consignadas en los planos (Ver Figura 58).

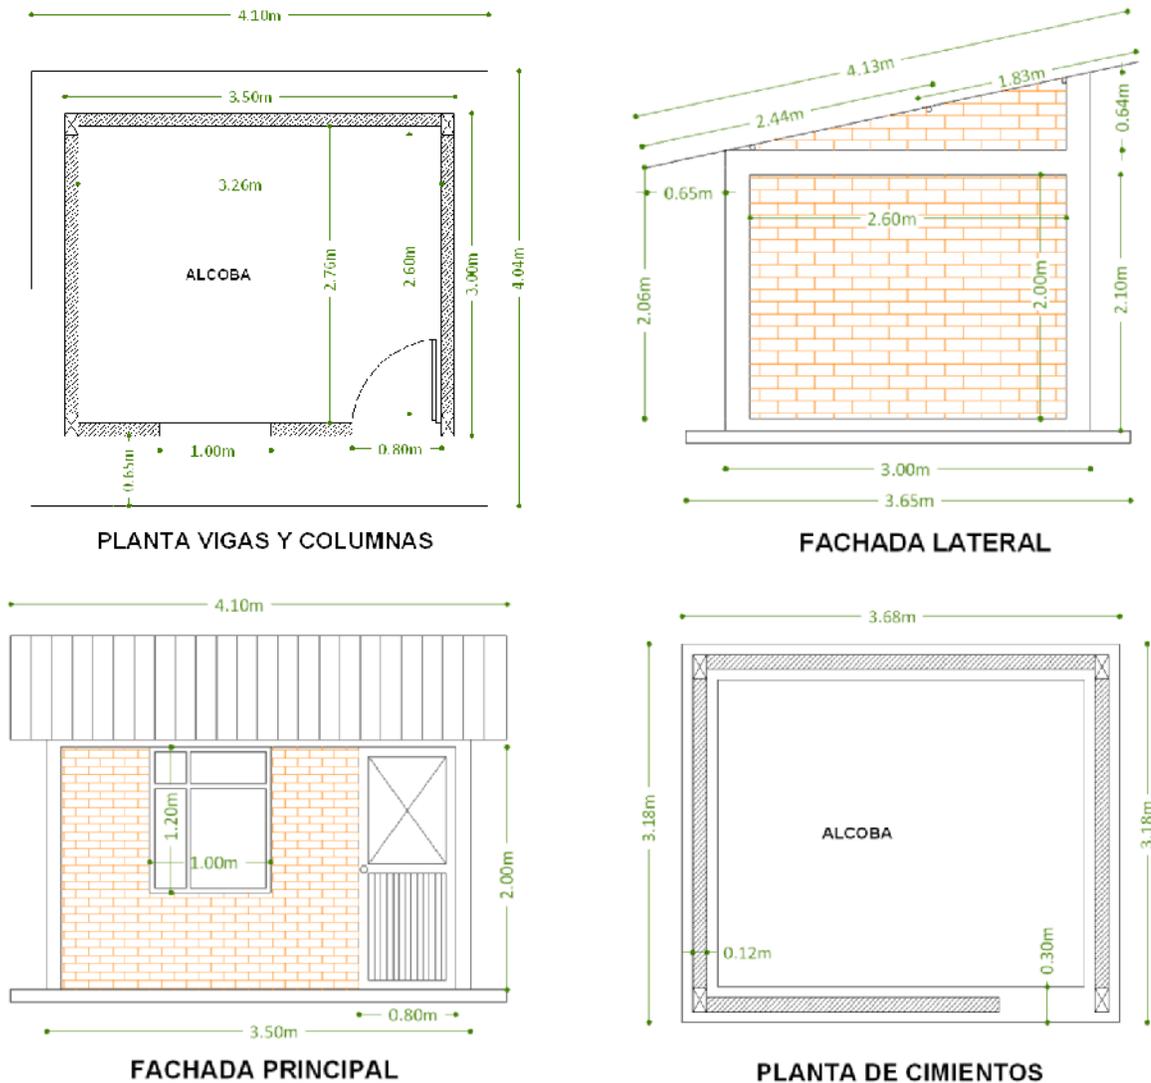
Figura 60. Planta arquitectonica y fachadas alcoba

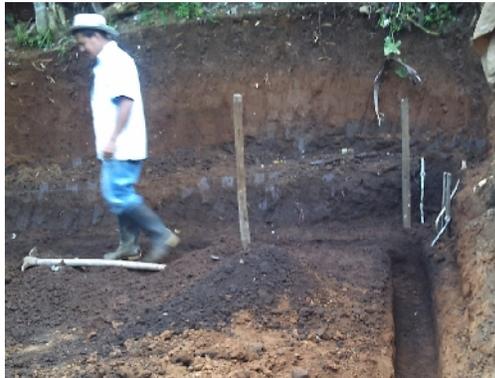
Figura 61. Excavaciones en material común

favorables para una excavación óptima con lo que los rendimientos estipulados son los mismos que en la obra se ejecutaron. Las excavaciones se realizaron a partir de los ejes localizados con dimensiones de 30cm x 30 cm con el fin de formalear la cimentación en concreto ciclópeo (Ver Figura 61).

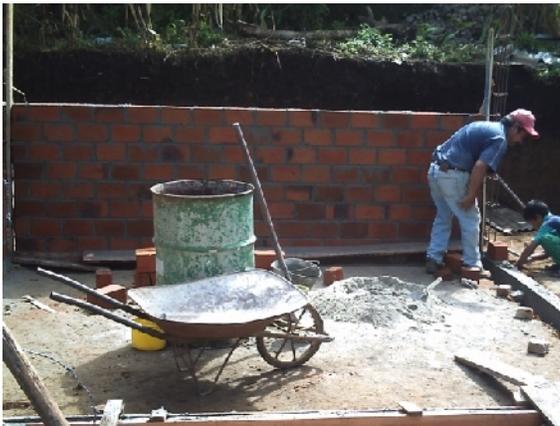
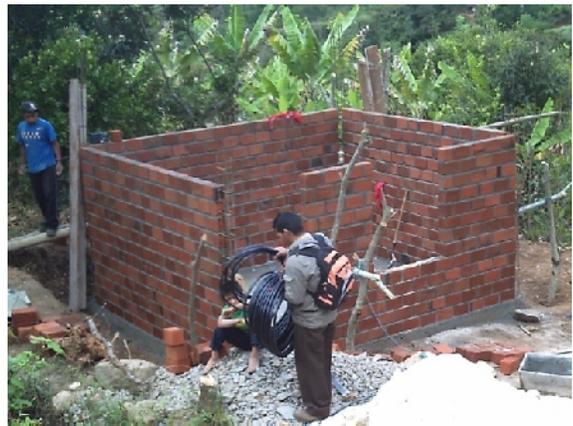
Figura 65. Levantamiento de mampostería

Se continuó con la ejecución del levantamiento de mampostería (Ver Figura 65), se revisaron niveles y plomos (Ver Figura 66), elaborando los muros tipo soga pegado a la vista. Para ello se emplea por parte del contratista simplemente un maestro y su ayudante, los muros se realizaron a 2 metros de altura y dejando las aberturas tanto para la ventana y la puerta. El espesor fue de 12 cm lo que facilita la construcción de las vigas de amarre. Se prestó atención y especial cuidado en las terminaciones de muro que colindan con las columnas para con ello garantizar que el formaleteado sea el óptimo al momento de ejecutar la fundición de dichas columnetas, para este fin se adecua parte de la formaleta con el fin de que el muro se acople posteriormente a la estructura en concreto.

Cuando se construyeron los muros se recomendó a los obreros tener mucho cuidado con el aplomado de estos, ya que en algunos casos se presentaron inclinaciones a sobremanera que generan inestabilidad, falla debida a falta de experiencia de algunos de ellos. Sin embargo se logra subsanar este hecho al poner en conocimiento al contratista, quien decide quitar las hiladas que presentan el fallo puesto que se corrige a poco tiempo de haberse construido. Además algunos andamios en los que se trabajaba no eran adecuados para este aspecto por el hecho de que la madera de la cual estaban hechos no era de buena calidad, además de estar muy acabada. El contratista ante este aspecto, reemplazo este material por madera adquirida para la formaleta y que había sobrado.

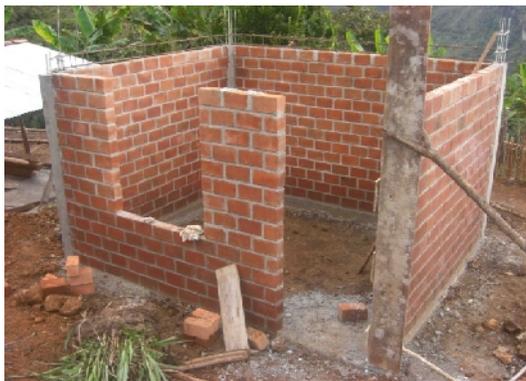
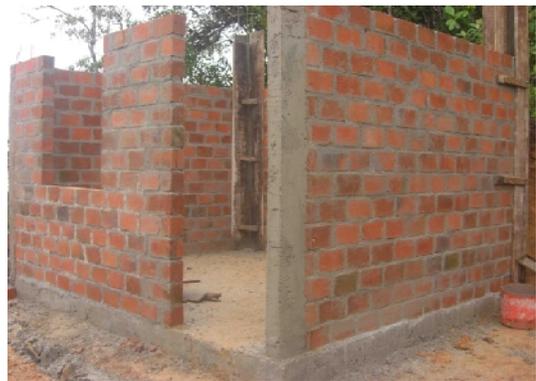
Figura 67. Columnas terminadas N2+00

La estructura en concreto inicia desde la semana 8, se tiene el armado de las columnetas que se extiende hasta el N2+84 y una parte muy mínima de la formaleta, se disponen entonces a conformar esta por medio de las dos Cuadros restantes adecuadas para los lados de esta y mediante listón y guadua garantizar la estabilidad y consolidación a la hora de agregar el concreto. Antes de realizar la fundición se configuró y dispuso en la parte superior del muro el acero de refuerzo correspondiente a la viga de amarre, se garantizó igualmente el espaciamiento según los planos (Ver Figura 59), y que su colocación garantice el recubrimiento de 3 cm según las especificaciones consignadas en la norma sismoresistente. Se realizó entonces la mezcla garantizando la dosificación para obtener un concreto de 3000 psi característico de toda la estructura, además de tener en cuenta su colocación y su vibrado, aspectos importantes para obtener la resistencia requerida. Para columnas se debe colocar el concreto con precaución, ya que grandes caídas no generan buenos resultados, por ello se deben manejar colocaciones a alturas no mayores a los 50 cm (Ver Figura 67).

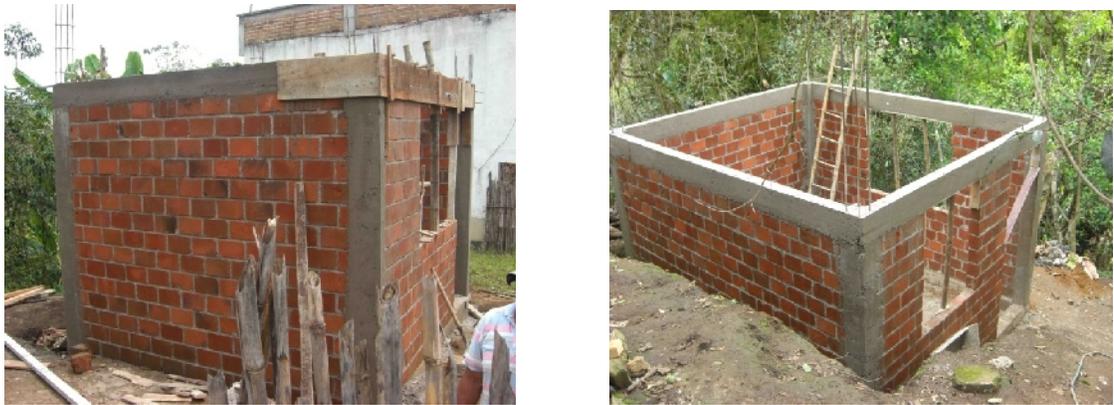
Figura 68. Vigas terminadas N 2+00

Construyendo y finalizando las 70 alcobas se abarcó un total de 760 m.l de columna y 1680 m.l tanto para vigas de amarre como para la cimentación, se finalizaron y entregaron estos ítems la semana 12, pasando así a la construcción de los tímpanos en mampostería (Ver Figura 69). Se tuvo en cuenta las pendientes y los niveles, por ende se completaron dos de las columnas con su fundición hasta el nivel que aparece en los planos (Ver Figura 70).

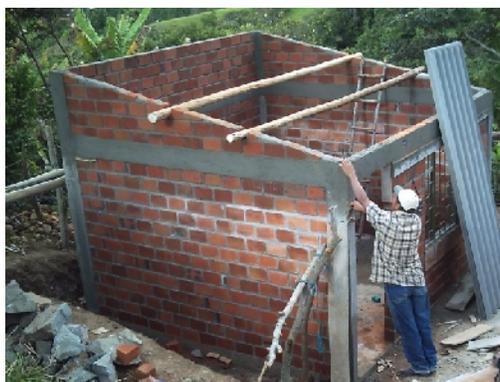
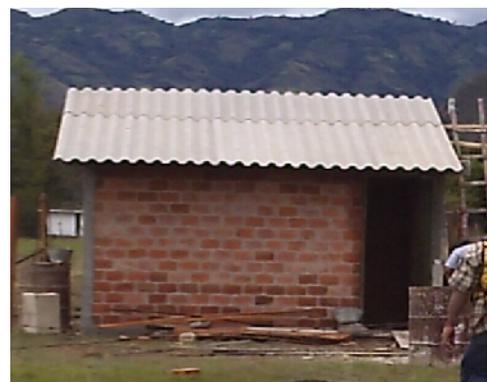
Figura 71. Instalación de la cubierta en fibrocemento

Se procedió a la instalación de la cubierta instalando las vigas en madera, de longitud 4 metros. Se instalaron y empotraron sobre el muro de los tímpanos realizando el maestro unas aperturas de tamaño tal que permitan apoyar la viga en este, de igual manera estas se consolidaron mediante mezcla de concreto, y dejando una separación entre ellas correspondiente a la longitud de las tejas. Las tejas instaladas son de fibro cemento perfil 7 No 6 y No 8, 5 de cada una dispuestas según la instalación de las vigas de madera, es decir la teja No 6 en la parte más alta y la No 8 en la más baja cubriendo una parte importante por fuera de la alcoba (Ver Figura 71).

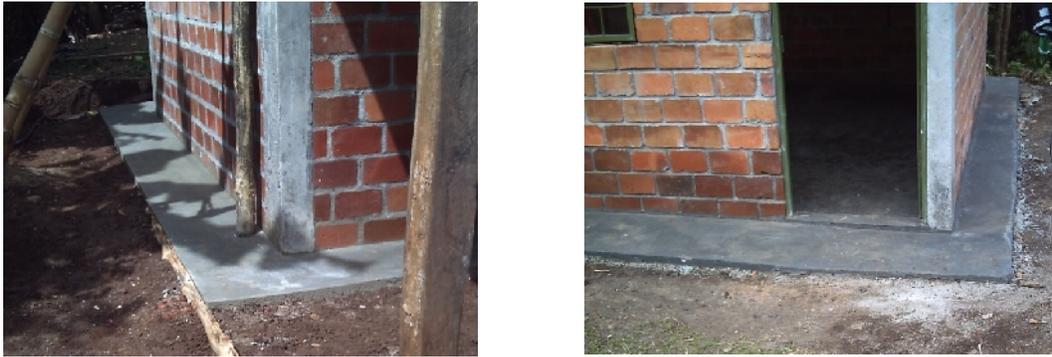
Figura 72. Placa de piso y andén al ruedo

1/2", tomacorriente doble como parte del punto eléctrico. Para el punto de iluminación se complementa con el plafón, bombillo e interruptor. Se realizó la instalación por parte del maestro tomando la corriente desde la casa no de la acometida que llega a esta, instalando un punto de corriente y otro de iluminación. Una vez realizada esta instalación se fundió la placa de piso de espesor 7cm con concreto de 3000 psi, sobre el recebo debidamente compactado anteriormente. Se tiene en cuenta que se construye un andén al ruedo de la alcoba (Ver Figura 72).

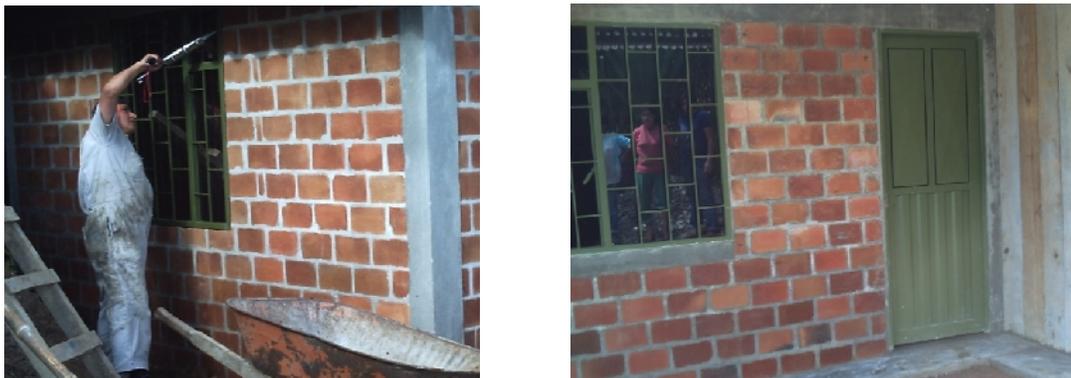
Figura 73. Instalación de puerta y ventana con vidrio

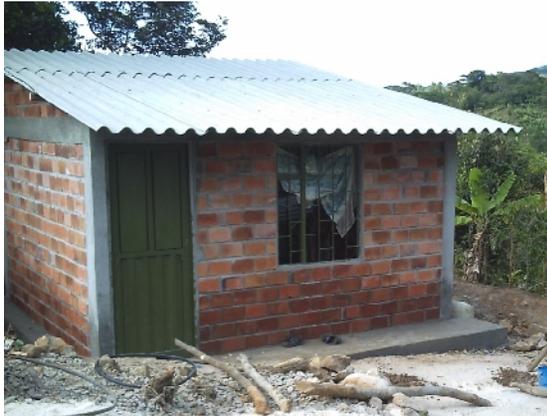
Figura 74. Alcoba terminada

Para terminar se hizo entrega e instala la puerta, ventana, y vidrio de 3mm a las alcobas terminadas. Se verificó las características de esta, estableciendo los parámetros para ser aceptado, como el calibre, las dimensiones, la pintura tanto de puertas como de los marcos que también están incluidos. El calibre de la puerta debe ser de 22, con su correspondiente marco debidamente pintado, la ventana debe traer su antepecho y se suministró un vidrio de 3mm de espesor completamente instalado con silicona en la ventana (Ver Figura 73). Así se terminó la alcoba con sus correspondientes instalaciones dispuesta para dar uso a el beneficiario (Ver Figura 74).

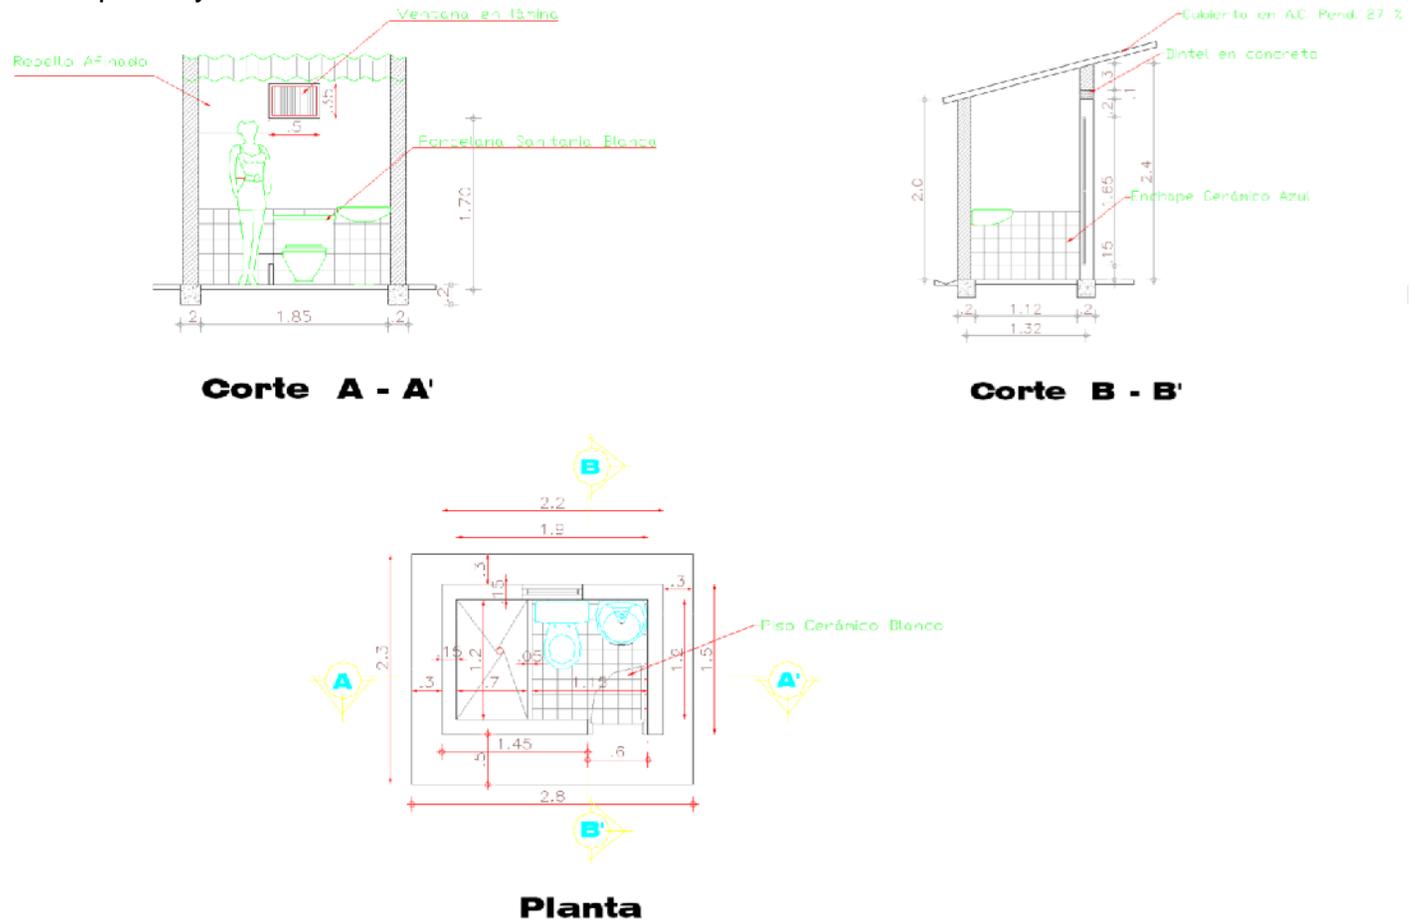
Figura 78. Planos en planta y cortes de la unidad sanitaria

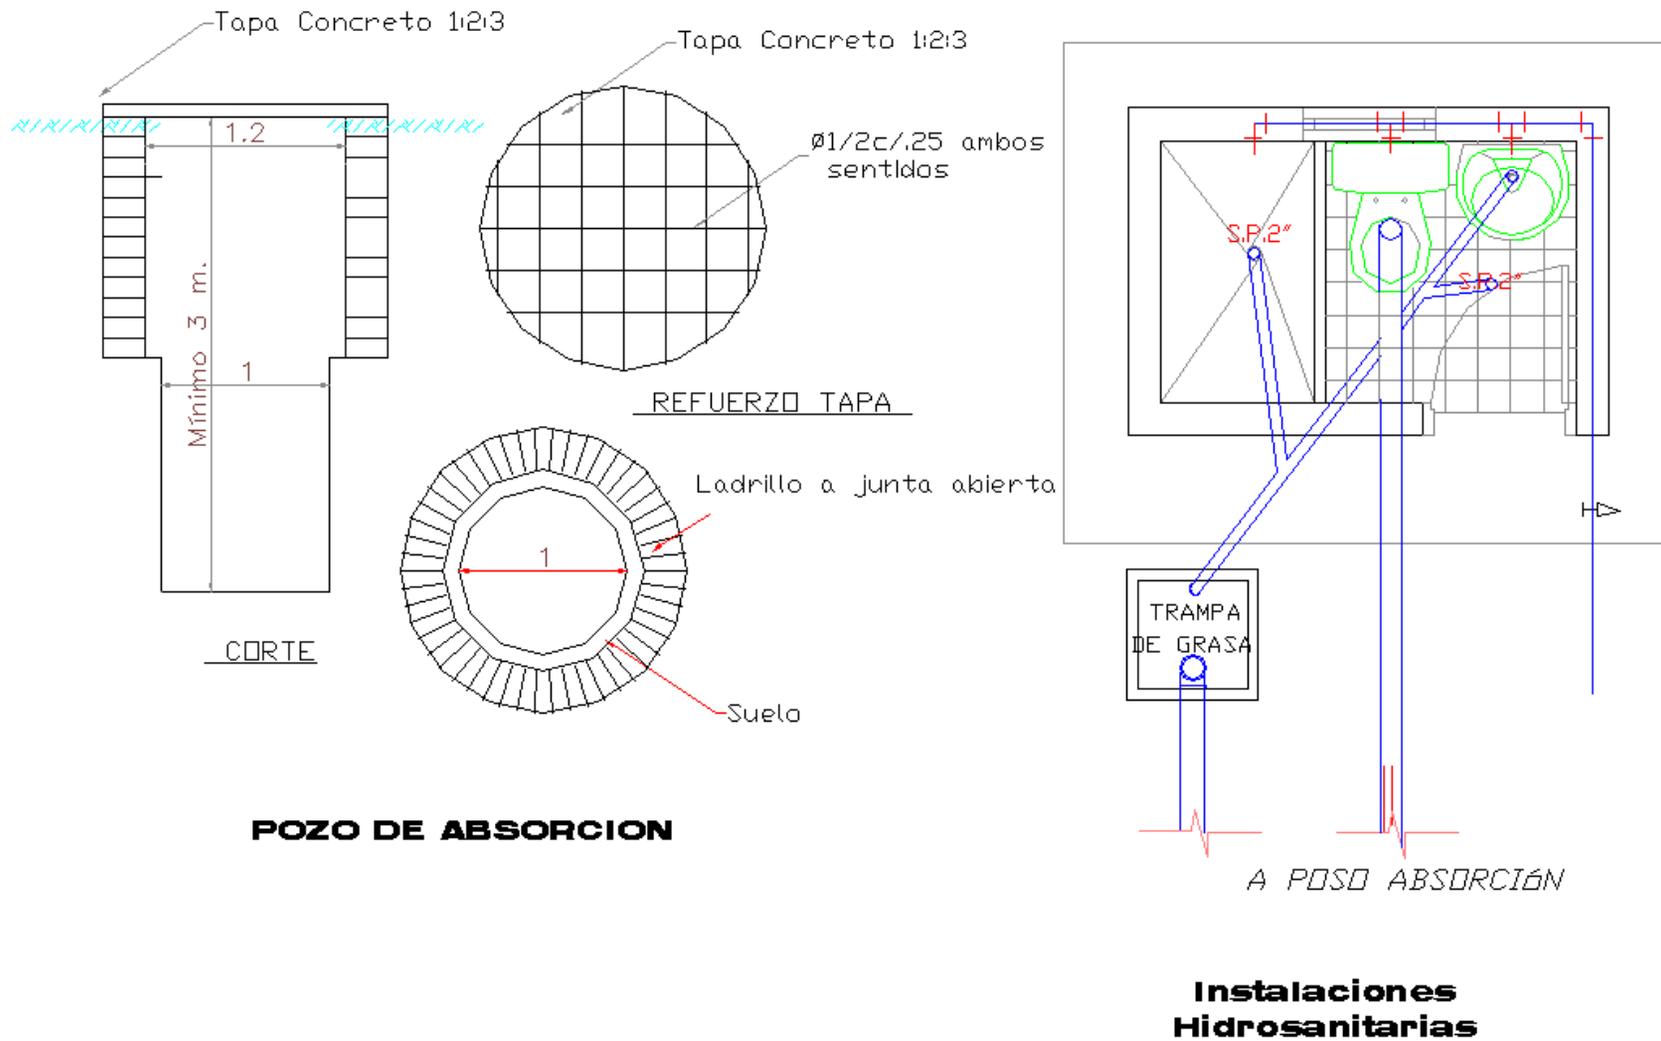
Figura 79. Planos instalaciones hidráulicas y sanitarias

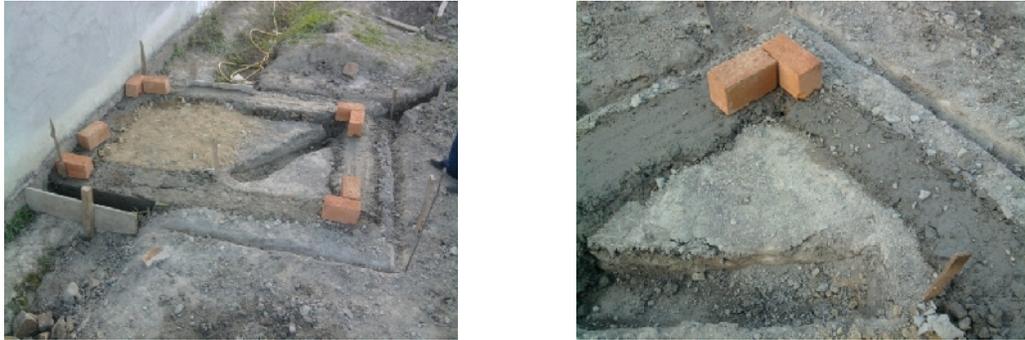
Figura 80. Cimentación en concreto ciclópeo

6.5.2 Concreto ciclópeo. La cimentación se realizó mediante una viga conformada en la excavación con concreto ciclópeo de proporciones 60% concreto 1:2:3 y 40% de piedra rajón (Ver Figura 81). Se verificó que las piedras se coloquen de acuerdo a la viga que está consignada en los planos, por ende se verifica el tamaño de estas para que en la colocación no quede ningún filo por fuera de la viga. Una vez dispuesta la parte del rajón, se realizó la mezcla del concreto, se verificó que el contratista entregue la mezcla de acuerdo a estas especificaciones, evaluando las dosificaciones para su elaboración y la disposición en la excavación para la conformación final de la viga. Los materiales mínimos necesarios para llevar a cabo este ítem se basaron en la herramienta menor, una mezcladora y el vibrador mecánico, en algunos casos se empleó formaleta puesto que el terreno presentaba irregularidades y se aceptó por parte de la interventoría la implementación de esta ya que al contratista le resultaba favorable por rendimientos. El ítem se pagó por metro cúbico y se determinó la cantidad de material ejecutado de acuerdo a las mediciones realizadas en campo. La cimentación de las unidades se realizó durante las 3 primeras semanas del proyecto cumpliendo hasta ese momento con el cronograma de actividades.

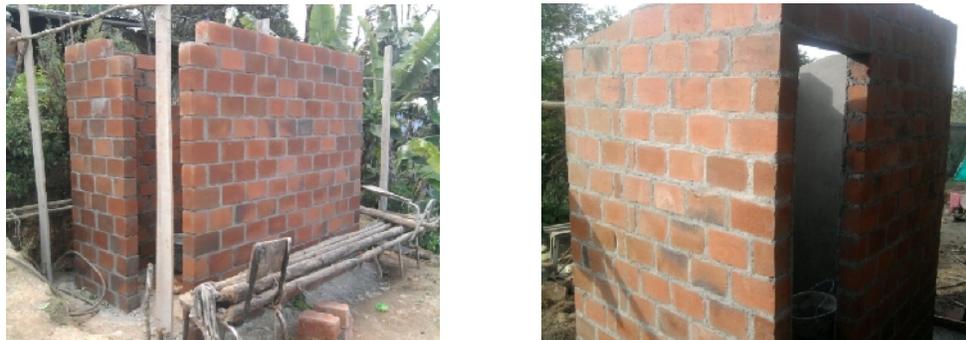
Figura 82. Mampostería en ladrillo común a la vista

El acabado determinado es ladrillo a la vista, por lo cual la interventoría exigió al contratista uniformidad en las juntas del mortero y que no superen espesores a 1.5 cm al igual que la limpieza de los ladrillos en el momento del levante del muro (Ver Figura 82).

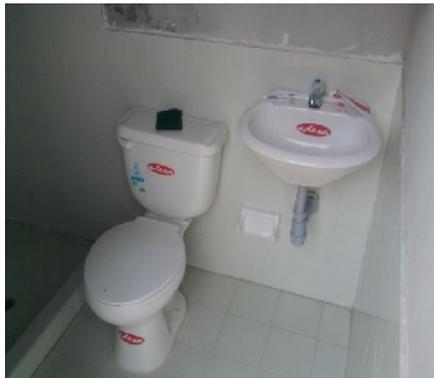
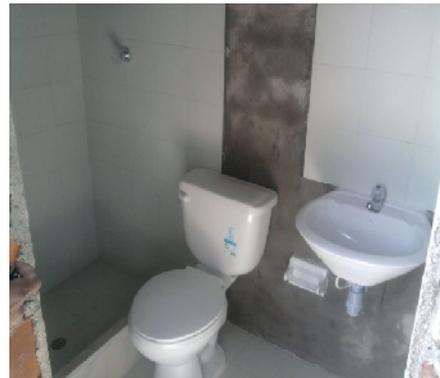
Figura 84. Aparatos sanitarios

6.5.7 Aparatos sanitarios. Se verificó que el artefacto sanitario colocado sea el indicado en los planos, de color blanco. Debe ser nuevo, y libre de imperfecciones, ralladuras, saltaduras u otros defectos, además de tener llave descarga cromada. Se pueden aceptar artefacto y griferías de similares calidades (Ver Figura 74).

Para la instalación del lavamanos se verificó su colocación, esta debe ser en el punto indicado en los planos, de color blanco, debe ser nuevo, y libre de imperfecciones, ralladuras, saltaduras u otros defectos. Para la colocación de los lavamanos se verificaron, las distancias de la acometida para que coincidan con las indicadas en el cuadro de medida de instalación, el acople de la grifería al lavamanos incluyendo el sifón sin el tubo horizontal de desagüe, se toman las medidas de los tubos de acometida con el fin de determinar la curvatura necesaria para el acople, cortar los tubos según el caso.

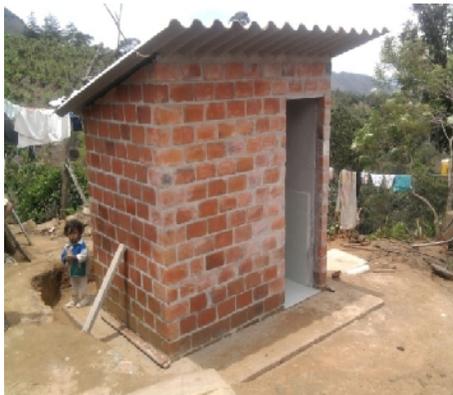
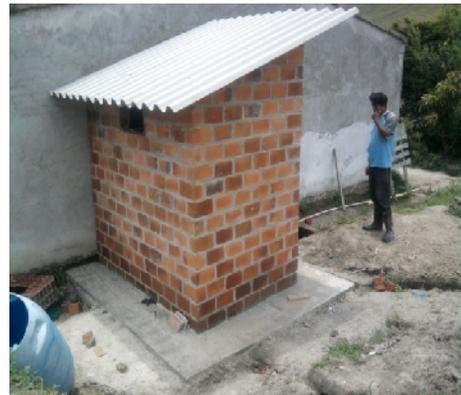
Figura 85. Cubierta teja fibro cemento

6.5.9 Cubierta asbesto cemento. El techo es de asbesto cemento conformado por hojas No.6 de espesor mínimo 6 mm y longitud 1.83 m, las cuales para el diseño arquitectónico del techo dejan para el frente 30 cm. Comprende esta actividad el montaje de cubierta en teja ondulada adaptada, acondicionada y montada de acuerdo con los planos de detalles y con una pendiente del 27%. Para una correcta instalación se tuvo en cuenta aspectos como la verificación de las herramientas utilizadas, los materiales empleados para la instalación de la teja mediante amarras, la seguridad de los trabajadores al momento de realizar la instalación (Ver Figura 75).

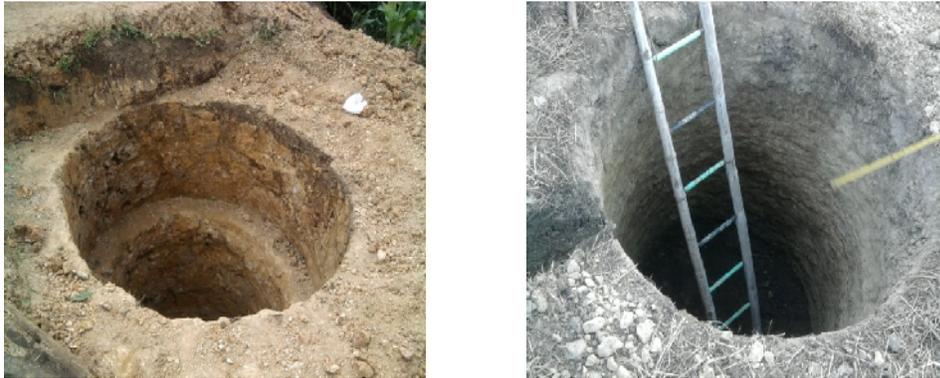
Figura 86. Excavaciones pozo de absorción

6.5.13 Pozo de absorción. Esta estructura recibe el agua tanto de la trampa de grasa como también de la tubería del sanitario, es decir es el sitio final de disposición. Se realizó la excavación de acuerdo a los planos (Ver Figura 86). Al nivel de la estructura de muros se realizó una pequeña base en concreto ciclópeo, a partir de esta se levantaron muros de junta abierta alrededor del pozo con diámetro de 1m, el ladrillo empleado fue el común con mortero de pega de 1:4 (Ver Figura 89). Se ejecutó la tapa verificando que la formaleta sea acorde, por lo general por construcción se la realiza cuadrada y no circular como está consignada en el plano. Se dispuso el refuerzo de 60000 psi, cuyo diámetro fue de 1/2" ubicado en una malla de separación 25cm en ambos sentidos. La tapa se

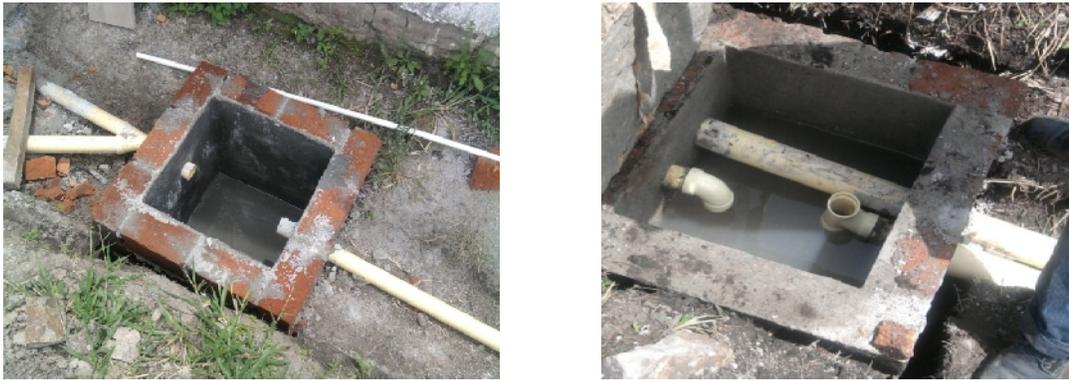
Figura 87. Trampa de grasas

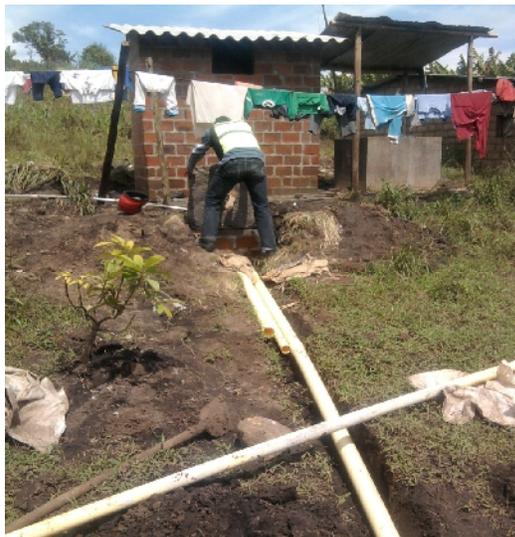
Figura 88. Instalación tubería sanitaria trampa de grasas – pozo de absorción

6.5.10 Instalaciones sanitarias. Contempla la totalidad de la red sanitaria hasta el pozo de absorción incluyendo tubería y accesorios. Se utilizó tubería PVC de 3" y 2" para la construcción de los puntos sanitarios incluidos en el proyecto y necesarios para los desagües. La tubería sanitaria se instaló conforme se indica en los planos de diseño, con una longitud igual a la necesaria para llegar al pozo séptico. Antes de instalar la tubería, cuidadosamente se inspeccionó en cuanto a defectos de rupturas, ralladuras, abolladuras y demás. Los tubos que presentaron este tipo de defectos no fueron instalados. Cada extremo abierto del tubo se mantiene taponado siempre para evitar posible entrada de materiales que afecten la buena conducción del fluido. Las uniones tienen que quedar bien selladas, de manera que en el momento de hacer las pruebas no presenten fugas. Las tuberías

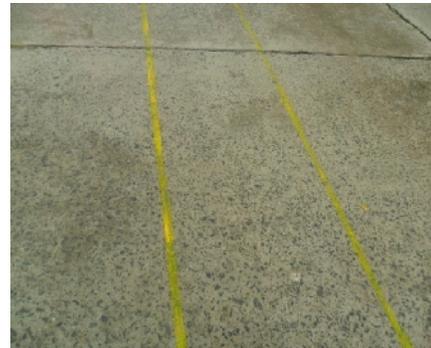
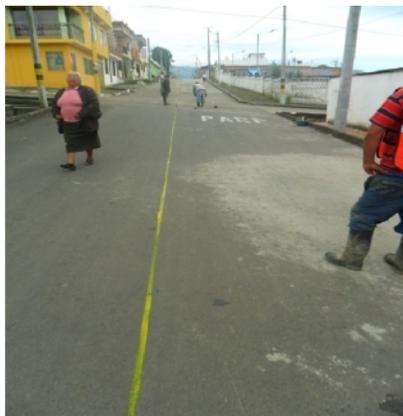
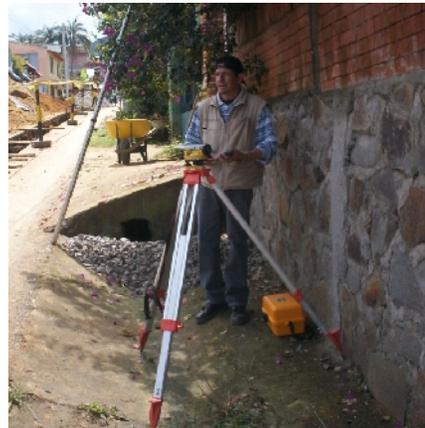
Figura 93. Localización ancho zanja de excavación

anchos y niveles para ejecutar las excavaciones como se indica en los planos. Se debe notificar por parte del contratista a la interventoría de estas actividades con el fin de que se compruebe la correcta colocación del estacado de acuerdo con los planos. Estas medidas se efectuaron utilizando materiales como cinta metálica para realizar las medidas, y un nivel de precisión para garantizar tanto pendientes y excavaciones acordes, por ende y debido a la utilización de estos equipos, el personal requerido para este ítem se realizó bajo el accionar de una comisión de topografía que constantemente se supervisa tanto por personal de interventoría como también por el de la Secretaria de Obras garantizando así la correcta ejecución de este trabajo. En algunos tramos se cambio la localización o pendientes iniciales debido a la aparición de algún obstáculo u otro factor, por lo que se consulto por parte del contratista a la interventoría para que esta apruebe las nuevas condiciones estimando que aquellas eran convenientes. Se realizaron las medidas para el pago de este ítem por parte del personal en conjunto de la Interventoría, Contratista, y secretaria de obras, teniendo en cuenta que la unidad para la cuantificación es el m.l. A la fecha se ha realizado el 100% de ejecución de este ítem, es decir se han localizado 1800 mts correspondientes al alcantarillado sanitario y también los 577 mts de localización y replanteo del alcantarillado pluvial. (Ver Figura 93).

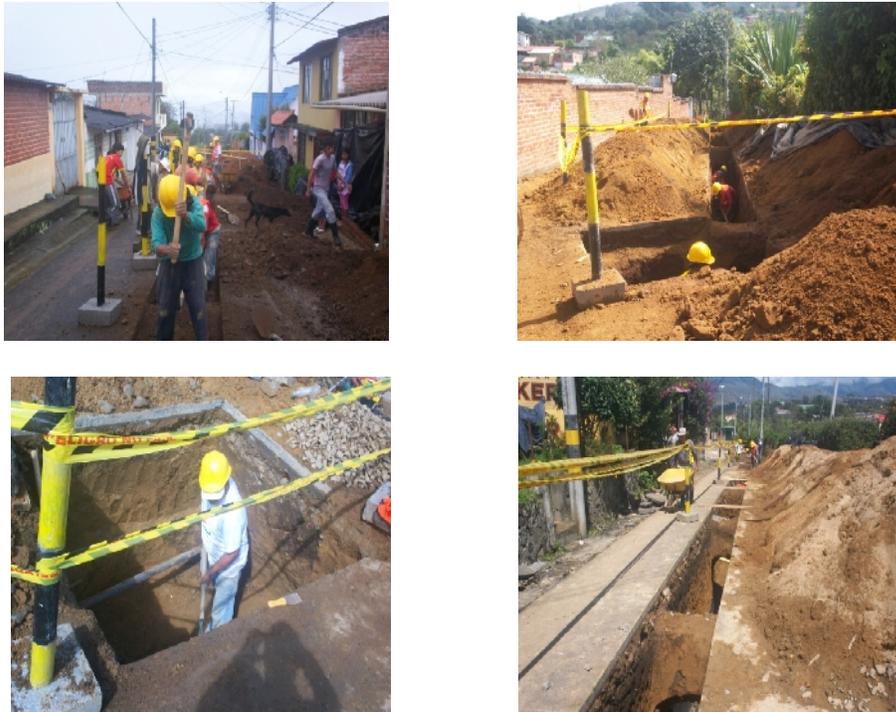
Figura 94. Excavaciones en zanja para estructuras
