**ASISTENCIA EN FORMULACIÓN, CONTRATACIÓN E INTERVENTORÍA DE
PROYECTOS DE OBRAS CIVILES DESARROLLADAS POR LA SECRETARIA
DE OBRAS PÚBLICAS ALCALDÍA DE CHACHAGÜÍ**

**UNIVERSIDAD DE NARIÑO
FACULTAD DE INGENIERIA
DEPARTAMENTO DE INGENIERIA CIVIL
SAN JUAN DE PASTO
2011**

**Trabajo de grado presentado como requisito parcial para optar al título de
Ingeniero Civil**

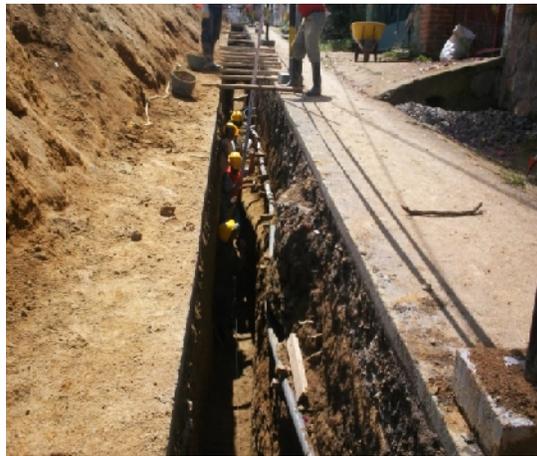
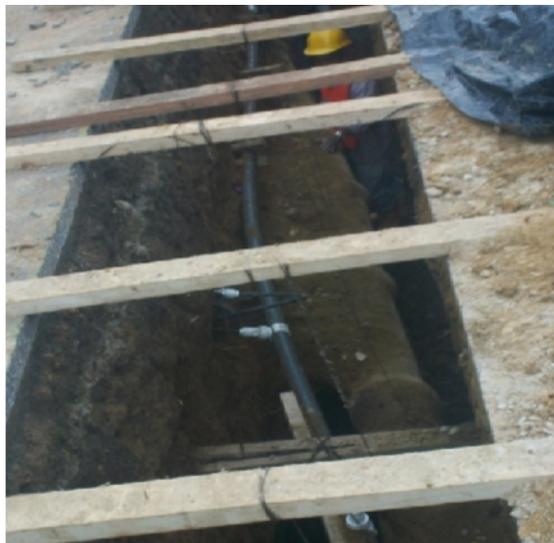
Figura 95. Interferencias con tuberías existentes y soporte de las mismas

Se realizan sondeos o apiques con el fin de tener una idea de las interferencias superficiales o subterráneas, con el fin de no dañar los tubos, cajas cables, postes, mangueras, pozos u otros elementos o estructuras existentes en el área de la excavación o próxima a la misma. En más de una ocasión la excavación interfirió con alcantarillados o tuberías, por lo que el Contratista ejecutó el correspondiente soporte de las mismas. (Ver Figura 95).

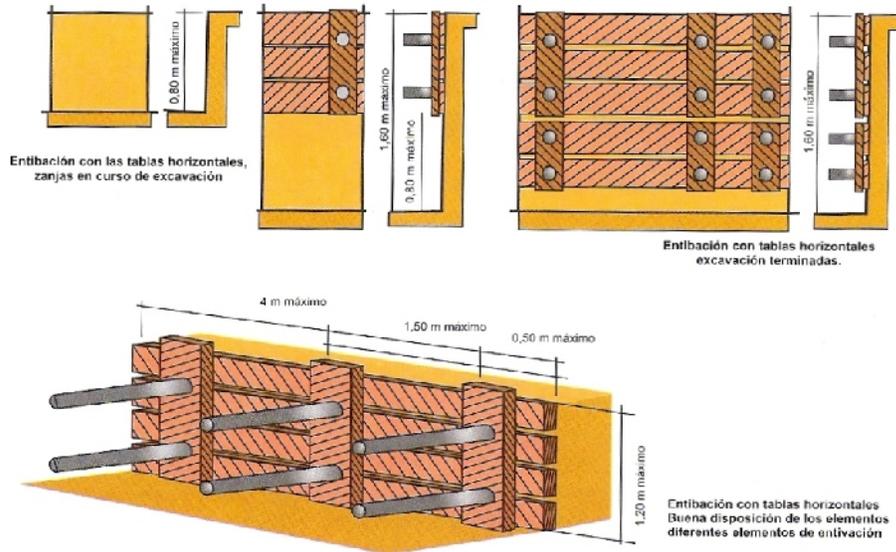
Figura 96. Procedimiento de entibado

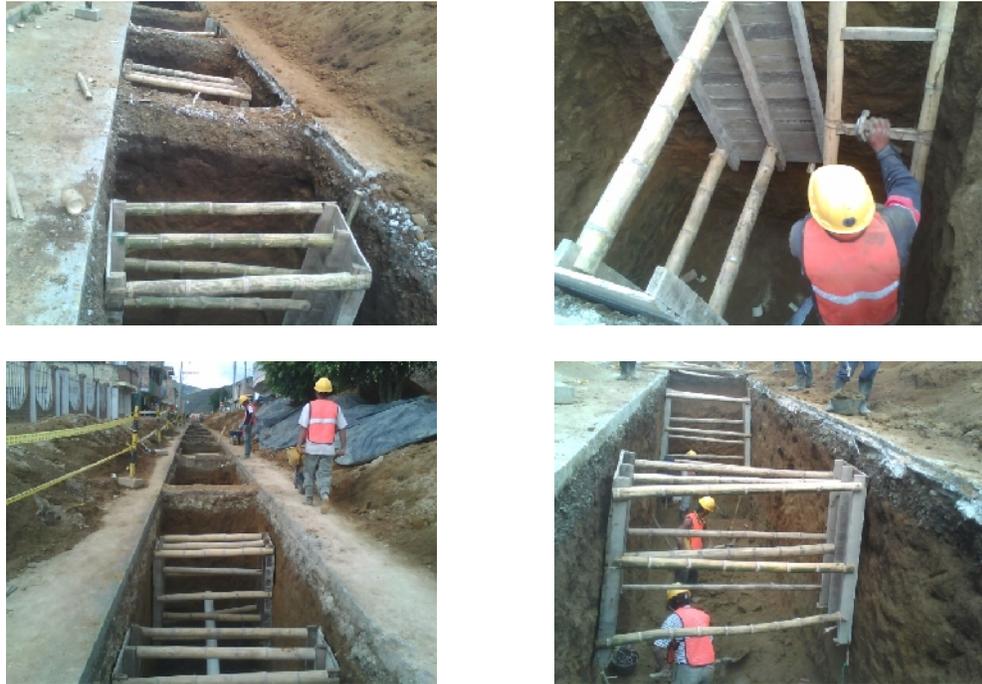
Se verifican los materiales para el entibado, estos deben ser de la mejor calidad, la madera utilizada no debe tener ningún defecto y totalmente apropiados para el uso con el fin de que brinden la seguridad durante su funcionamiento. Se exigió entibaciones en excavaciones con taludes verticales y profundidades superiores a 2.00 metros, estos deben ser colocados tan pronto se termine la excavación de un tramo dado correspondiente a 0.80 metros. La superficie lateral de la zanja fue cubierta por Cuadros de 0.04 m x 0.24m x 2.50 m espaciadas 1.0 m entre ejes, sostenidas con listones y dos codales de guadua clavados con puntillas, por sección, esto garantizó que los entibados no se desplacen cuando se retiren temporalmente los codales para permitir la instalación de la tubería, o la ejecución de otros trabajos, además se recomienda que todo el material excavado se coloque a una distancia considerable ya que esta puede generar sobrecarga al entibado e inestabilidad de taludes. La remoción de la Cuadros, codales, largueros y demás elementos de fijación para los entibados, se ejecutó en una sola etapa para facilitar la colocación del relleno y su compactación, siempre y cuando la altura por encima de la cota clave sea inferior a 2.00 m con el fin de que las paredes de excavación no queden demasiado tiempo expuestas; en caso contrario, su remoción se hace por etapas. (Ver Figura 97).

Figura 97. Entibado de las zanjas excavadas

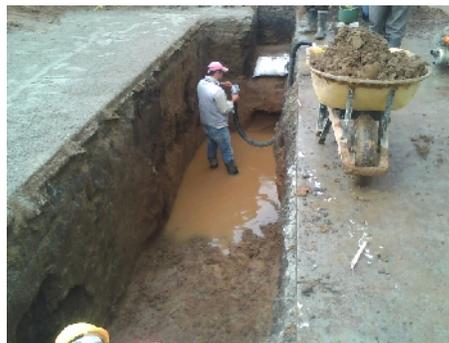
Figura 98. Remoción de aguas de las zanjas de excavación

Otro aspecto que fue objeto de control fueron los procesos de protección de las superficies excavadas puesto que debido a las intensas jornadas de lluvias que se presentaron en el segundo semestre del año 2010 y el primero del 2011 el manejo del agua superficial y la evacuación del agua subterránea y de cualquier otro tipo de aguas se convirtió en un problema importante. Para ello en conjunto con el Contratista se implementó un manejo de dichas aguas, realizando trabajos y obras provisionales para desviar, contener, evacuar y/o bombear las aguas, de modo tal que no interfieran con el adelanto de las obras por construir, ni su ejecución y conservación adecuada. (Ver Figura 98).

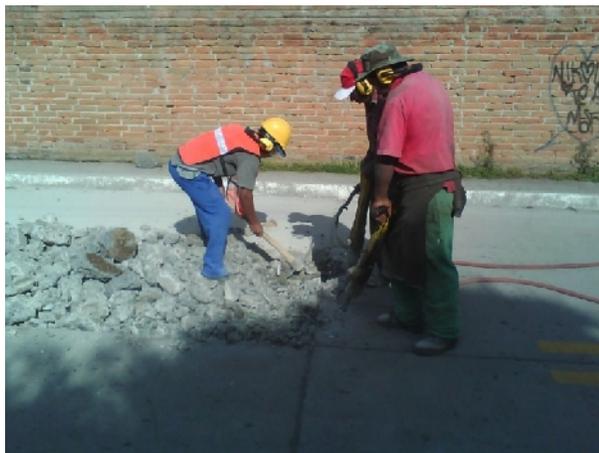
La rotura de pavimento se hace por medios mecánicos para que no se causen destrozos a las zonas aledañas, por ende se contrató personal con su respectivo equipo, una cortadora Joper con disco de 14 pulgadas y motor diesel de 10 hp con galón de agua de 50 litros; máquina aprobada por la interventoría, imprescindible antes de la demolición con el fin de mejorar la estética de la franja de reposición, además se utiliza el martillo rompe pavimento manual para poder reemplazar el concreto rígido de algunos sectores puesto que el flexible se lo retiró simplemente con la herramienta común. (Ver Figura 99 y 100).

Figura 99. Demolición de pavimento rígido

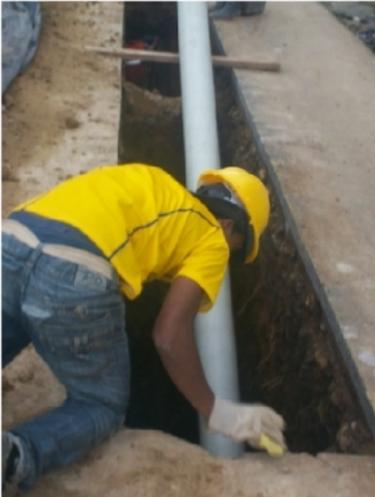
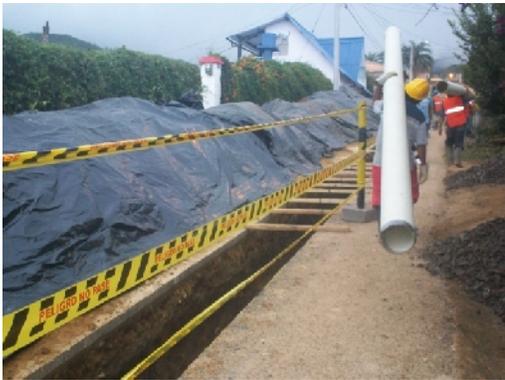
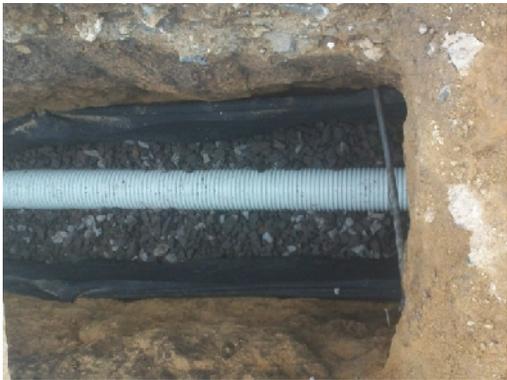
Figura 101. Instalación de la tubería en la zanja

Antes de bajar los tubos a las zanjas, el espigo y la campana deben limpiarse, dejándolos libres de toda suciedad. Preferiblemente, el sentido de instalación se hace de aguas abajo hacia aguas arriba, por ende en la programación de obra se comenzaron los trabajos en el barrio Guapiuy que es la parte más baja del proyecto. La tubería se alinea debidamente en la zanja evitando toda posibilidad de contacto con las paredes de la misma, y ya ubicada en su lugar se coloca y compacta el material de relleno hasta el medio diámetro de los tubos y por lo menos en una distancia igual a la mitad de la longitud del tubo. El ensamble de los tubos se hizo utilizando una barra y un bloque de madera, para lo cual el tubo debe estar suspendido durante el ensamble para que el empalme sea suave y no dañe los sellos, espigos y campanas. Una vez limpia la tubería se aplicó lubricante GERFOR en el interior de la campana y sobre el lomo del sello elastometrico que se desplaza dentro de la campana, se colocó la barra y el bloque de madera en forma horizontal y se empujó el tubo hasta la longitud de la campana menos 1 cm aproximadamente. (Ver Figura 101).

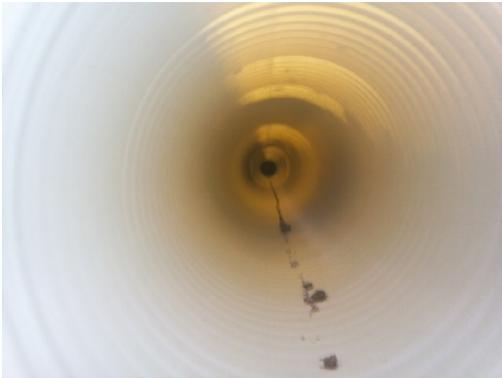
Figura 102. Prueba de alineación de las tuberías

Las tuberías deben quedar bien alineadas con respecto a su eje para evitar que ocurran filtraciones o infiltraciones. Al terminar la instalación se realizó el relleno de la zanja con el fin de protegerla contra golpes y también porque así se evitan desplazamientos horizontales y verticales de la misma. Se han instalado a la fecha 1116 metros lineales de diámetro 8 pulgadas pvc Gerfor sanitaria y 120 metros de tubería de diámetro 16 pulgadas.

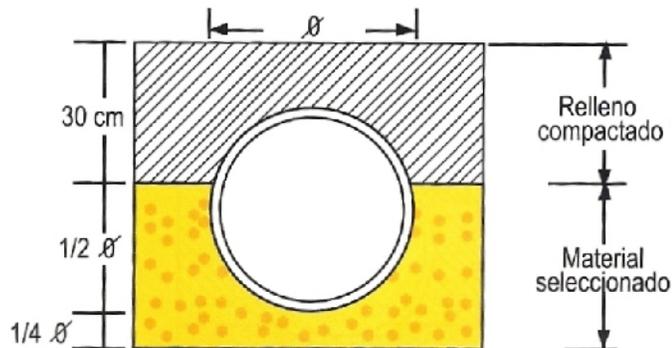
7.5.4 Cimentación de tubería. La tubería se instaló sobre un relleno de triturado cuyo tamaño máximo es de 2 pulgadas, su profundidad es de 0.30 metros que esta sobre un textil que impide filtraciones o infiltraciones. Sobre esta capa se colocó la tubería y se relleno lateralmente con la misma mezcla a una altura igual a la mitad del diámetro de la tubería. La compactación se realizó a mano, cuidando de no desplazar la tubería lateralmente y lograr una compactación uniforme a cada lado, para ello se ajusta mediante recortes de varillas que son clavadas a lado y lado y unidas mediante alambre de amarre que se clavan para así ajustar el tubo hacia el encamado. (Ver Figura 103 - 105).

Figura 103. Esquema de cimentación de la tubería

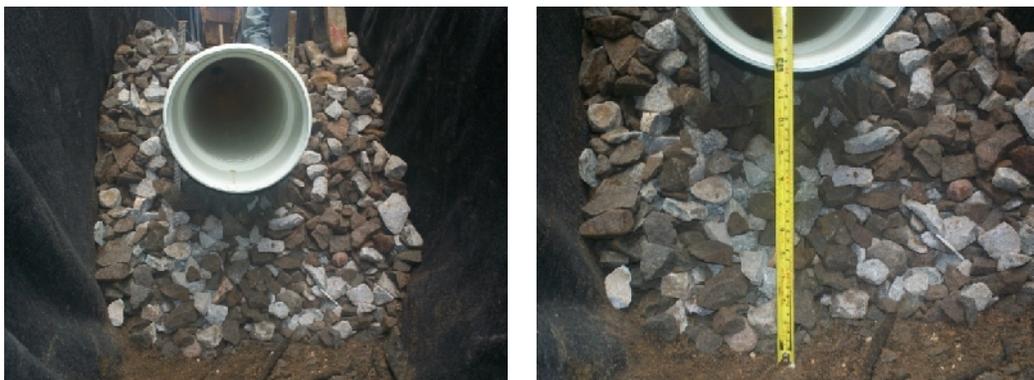
Figura 104. Cimentación y atraque lateral

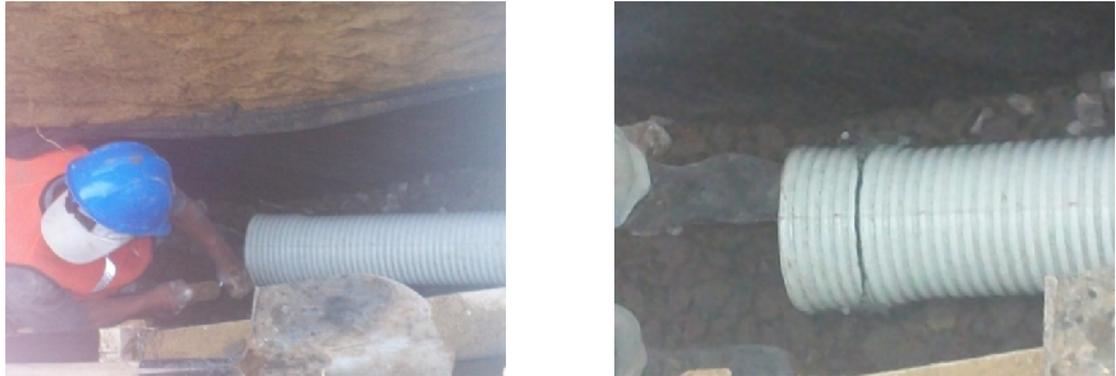
Figura 105. Ajuste de la tubería

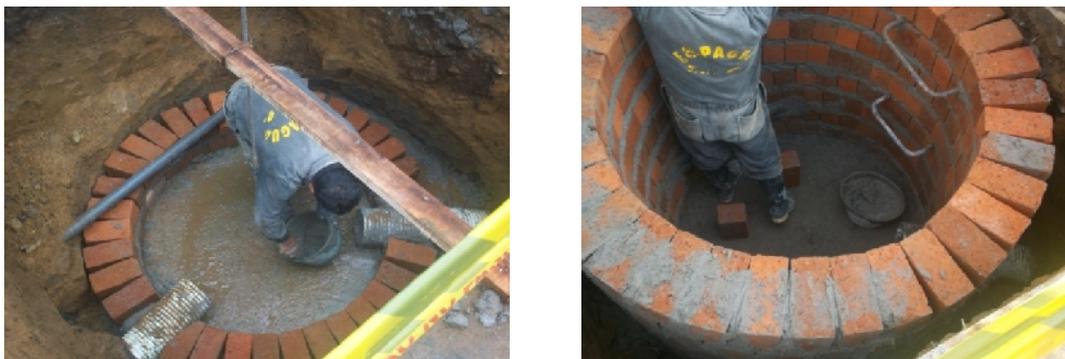
7.5.5 Cámaras de inspección. Estas se localizan en todo cambio de dirección, diámetro o pendiente, en el origen de un tramo o en el sitio donde entregan varias alcantarillas. Se construyeron algunas de tipo Cilíndricas en donde el cilindro de acceso de dichas cámaras se construyó con un diámetro mínimo interior de 1.20 m, siguiendo la Norma RAS. Se colocaron peldaños cada 35 cm en hierro de diámetro mínimo de 3/4", La tapa se fundió en concreto de resistencia a la compresión de 3500 psi controlando este aspecto por parte de la interventoría además de la disposición del acero de refuerzo según los planos.

Figura 106. Construcción cámaras cilíndricas

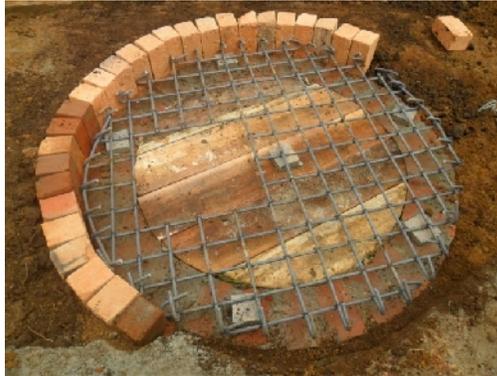
Figura 107. Armado de la placa superior

La Losa o anillo superior está construido en concreto simple de 210 K/Cm² y 0.1m de altura, y esta una tapa formada por el marco y aro de hierro fundido y relleno en concreto simple de 210k/cm². (Ver Figura 107).

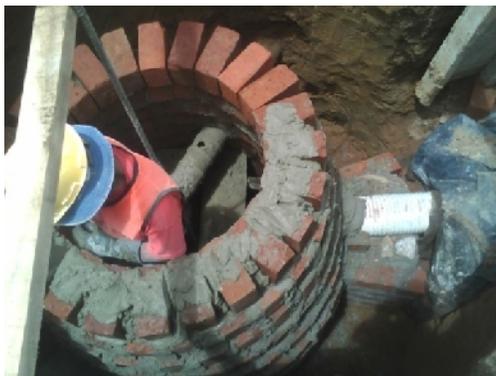
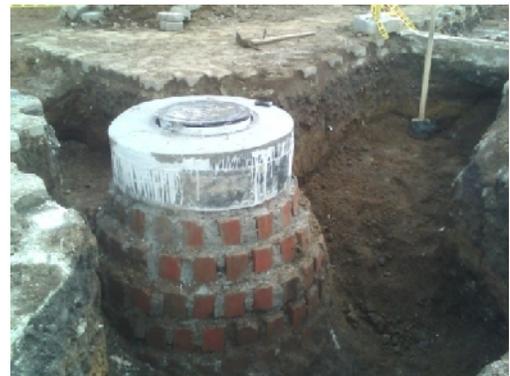
Figura 108. Construcción cámara en forma cónica

También se construyeron cámaras de inspección con sección cónica, de hasta 5 metros de altura. El cilindro de acceso de dichas cámaras tiene un diámetro mínimo interior de 1.80 m, según las normas técnicas de construcción de alcantarillados RAS 2000. El pozo de inspección mayor o igual a 2.50 m, se construye con un cono de reducción en ladrillo en tizón en su parte superior, que hará la transición del diámetro interno del cuerpo cilíndrico (1.80 m) hasta el diámetro de la tapa de acceso a la cámara (0.60 m), con una altura mínima de 0.95 m. (Ver Figura 108).

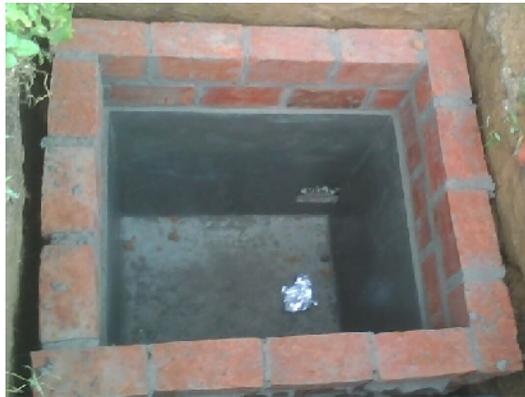
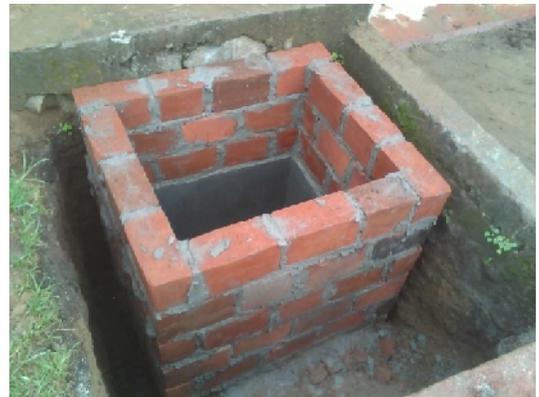
Figura 109. Cajas domiciliarias

7.5.6 Construcción acometidas domiciliarias. La caja domiciliaria tiene dimensiones de 0.8 x 0.8 x 0.7 generalmente, sin embargo en algunas la profundidad varia con el fin de respetar la pendiente de la tubería principal. Se construye en mampostería en soga, pañetada y esmaltada, con losa, base y tapa en concreto 3000 psi con acero de resistencia $f_y = 60.000 \text{ psi } \varnothing 1/2'' @ 0.12 \text{ m}$ ambos sentidos, con un tabique interno, el piso se construye con concreto simple de 210 kg/cm^2 , mampostería en soga. En todo caso el Contratista se baso en los planos y detalles del proyecto sin embargo debe contar con la previa autorización de la interventoría, quien previo acuerdo puede modificar las dimensiones de las cajas de inspección. (Ver Figura 109 y 110).

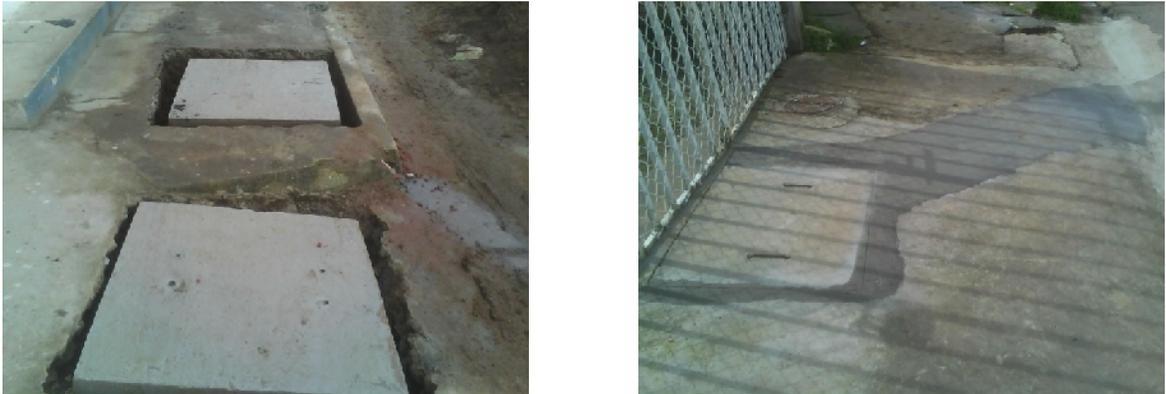
Figura 110. Construcción tapas de las cajas domiciliarias (continuación)

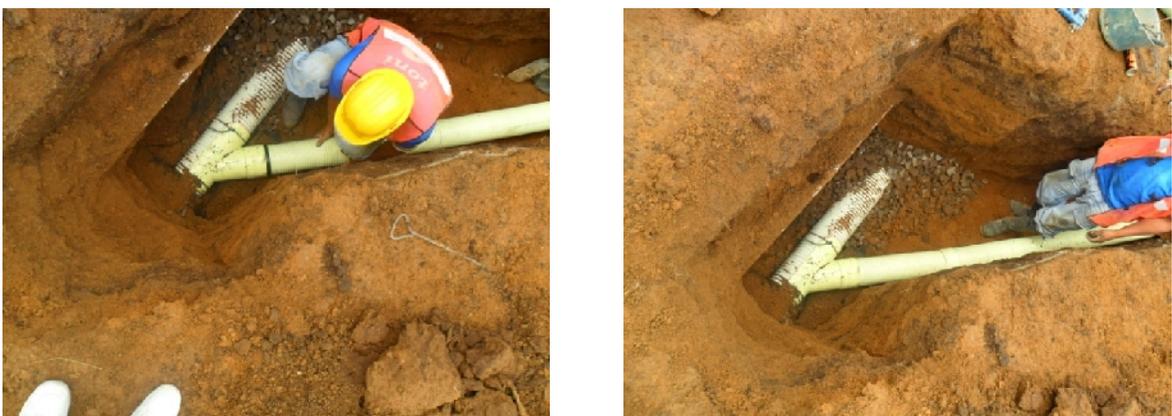
La unión de la tubería principal de diámetro 8 Pg. con la tubería de la acometida se realizó con la silla yee de PVC Ø 200 x 160 mm (8 x 6 plg). Inicialmente se debe colocar la silla sobre la tubería y trazar el contorno del orificio (6 plg) con ayuda de un marcador, el orificio demarcado debe perforarse con un cortador de punta fina, la rebaba resultante en los bordes del orificio debe ser removida hasta obtener una superficie lisa. La silla se aseguró al colector con alambre, previa aplicación de un acondicionador de superficie sobre el valle y la cresta de la tubería alrededor del hueco formado en un ancho aproximado de 3 cm y se dejó secar durante 20 minutos, para posteriormente aplicar un adhesivo PVC sobre la misma cresta y valle de la tubería. Las abrazaderas de alambre deben ser firmemente apretadas para permitir la adecuada acción de la sustancia adhesiva. Se debe verificar que no antes de una hora de instalada la silla no se coloque carga del relleno. (Ver Figura 111).

Figura 111. Instalación de la silla para acometida

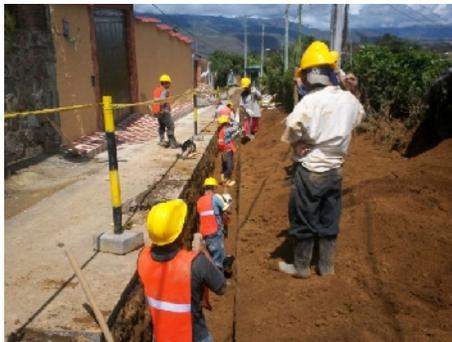
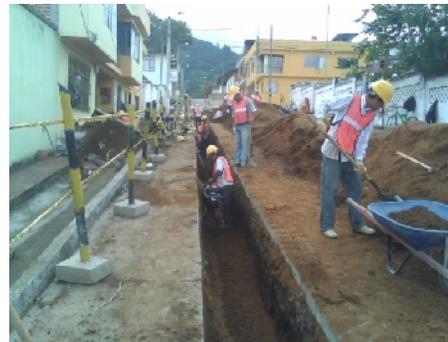
7.5.7 Relleno. Son los trabajos necesarios para conformar terraplenes y para llenar las zonas excavadas con materiales provenientes de la misma excavación o de préstamo. Se realizaron una vez colocadas y alineadas las tuberías, se colocan los rellenos necesarios mediante la mano de obra con sus equipos, herramientas, materiales y todas las operaciones necesarias para la ejecución de los rellenos mostrados en los planos o requeridos. Se utiliza el material seleccionado de la excavación, por lo general, en las zanjas a partir de un nivel situado 30 cm por encima de la clave exterior del tubo hasta el tope de la zanja de la vía con el fin de que no se interrumpa el tránsito, sin embargo posteriormente se retira nuevamente una capa superficial para realizar la reposición del pavimento. También este relleno se utiliza contra los muros de las estructuras y para conformar los terraplenes de las vías. Este relleno se realizó con material proveniente de las excavaciones, inspeccionándose que no exista materia orgánica, sobrantes de construcción o cualquier otro material inconveniente. El material se coloca y compacta en capas horizontales uniformes que no excedan 15 cm de espesor compactado, cada capa se tiene que compactar con la humedad óptima convenientemente hasta obtener una densidad del 90% del proctor modificado determinado en el laboratorio para el material que esté usándose. No se colocará una capa mientras la anterior no haya sido compactada debidamente. Debido a las intensas lluvias se trató de proteger el material excavado y que se utiliza para rellenos, se cubrieron con plástico para que no se saturen y pierdan sus características óptimas para compactar. La labor aquí por parte de tanto interventoría y Secretaria de Obras era fundamental puesto que en algunas ocasiones los obreros compactan el material con una humedad superior a la óptima lo que no genera los resultados esperados. (Ver Figura 112).

Figura 112. Relleno de la zanja con material de la excavación

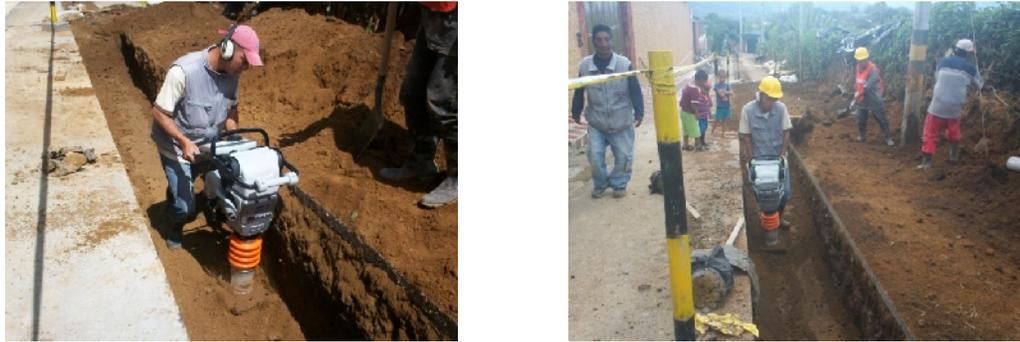
Otro aspecto importante es verificar que no se pase el equipo pesado sobre la tubería instalada o sobre cualquier estructura, antes de que la profundidad del relleno sobre ellas, sea suficiente para que no se presenten esfuerzos perjudiciales o vibraciones y roturas. Se utilizaron medios mecánicos para la compactación deseada como rana o saltarín, con lo cual se garantizó un trabajo de mayor calidad y más uniforme. (Ver Figura 113).

Figura 113. Compactación realizada con saltarín

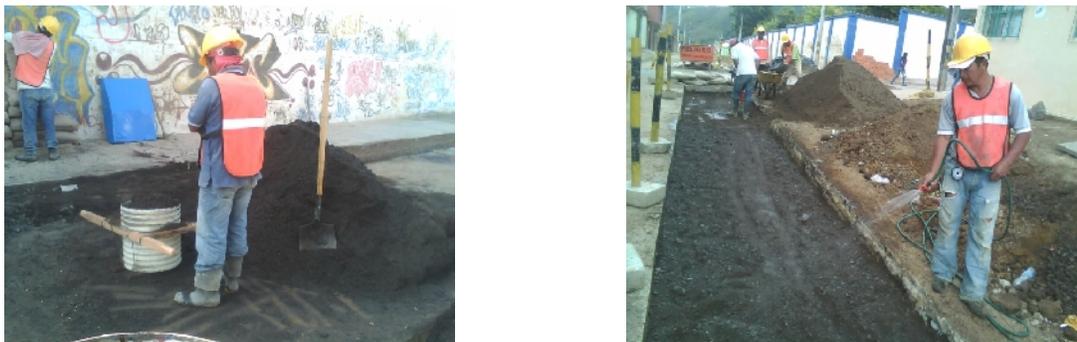
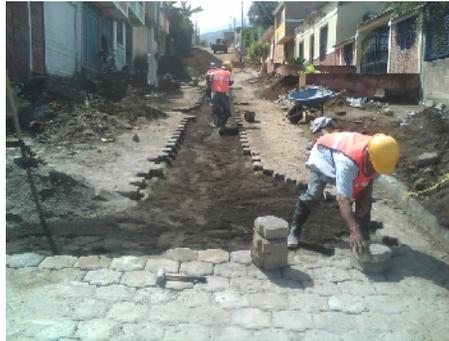
Figura 114. Instalación y compactación de la base

7.5.9 Reposición de pavimento. Esta actividad parte de la instalación de un material con características tales que mejoren las condiciones de la base sobre la cual va a ser colocada la capa ya sea asfáltica o hidráulica, como también para las vías que están conformadas en adoquín. Se acordonó el relleno que sirvió como capa de base, y se compactó capas de 10 cm de espesor (Ver Figura 114). Se Verificó que esta capa quede conformada de tal manera que su compactación sea la optima, garantizando que su humedad sea la adecuada, por lo que se realizaron ensayos de laboratorio para conocer el grado de compactación.

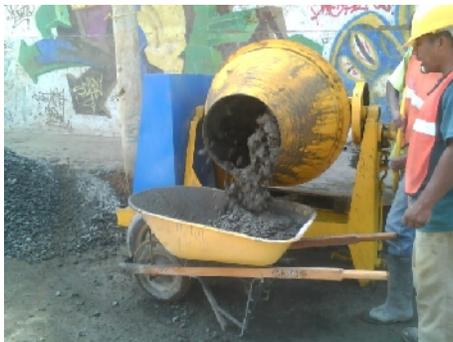
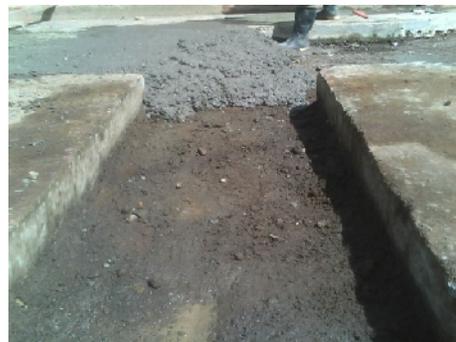
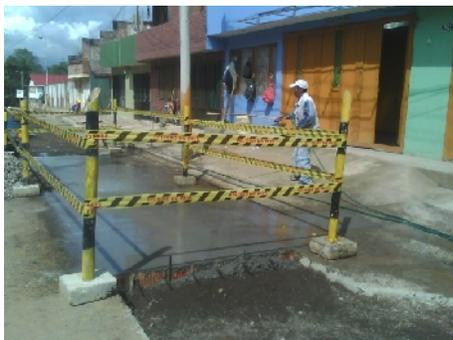
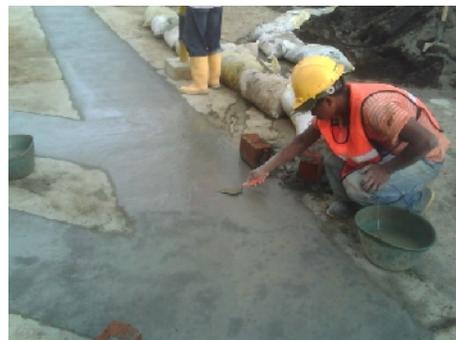
Figura 115. Reposición de pavimento hidráulico

Posterior a la compactación se realizó la reposición del pavimento hidráulico colocando varillas de refuerzo a lo largo de la zanja adecuándolas de tal manera que su separación no fuera superior a 20 cm y con ello se agregaba el concreto fabricado en obra ejecutando así la instalación del concreto hidráulico entre la madera adecuada como formaleta cada 10 metros generando varias placas realizando por ende terminaciones como juntas y además las rugosidades a aplicar en la superficie de rodadura. (Ver Figura 115).

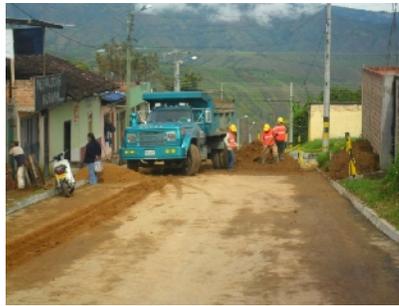
Figura 116. Desalojo de material sobrante de la excavación

7.5.9 Desalojo del material sobrante. Todo el material sobrante de la excavación o demolición se retira de la obra por el contratista en volqueta con carpa, haciéndolo en el menor tiempo posible sin causar traumatismo entre los habitantes. No se permite la colocación del material que sobra del excavado en las inmediaciones de la zona de trabajo, este en cambio se retira hasta los sitios de botaderos y en estos se dispone todos los sobrantes de excavación en forma ordenada, esparciéndolos por capas, y tomando todas las precauciones necesarias para obtener su estabilidad. Este material no se debe ni vender o regalar para que otras personas lo retiren. El factor de expansión para realizar la cuantificación de material fue de 1.45. (Ver Figura 116).

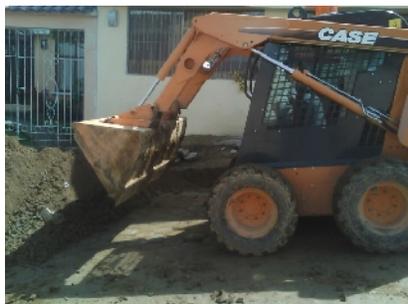
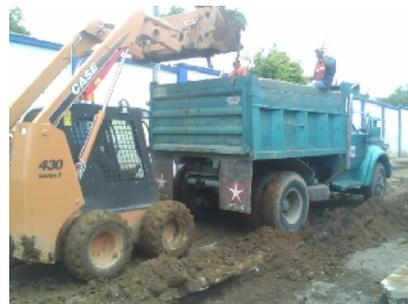
Figura 117. Carga de material sobrante mediante maquinaria

La población presentó inconformismo, esto debido a que los materiales sobrantes de la excavación permanecían demasiado tiempo ya concluidos los trabajos lo que perjudicaba sus actividades normales y sobre todo en los fines de semana ya que el acceso a las fincas se hacía complicado. En respuesta a esto y tratando de mejorar los rendimientos, ya que con las lluvias el material se convirtió en barro, material más pesado para cargar a la volqueta, se tomo la decisión de cargar este mediante la ayuda de maquinaria. (Ver Figura 117).

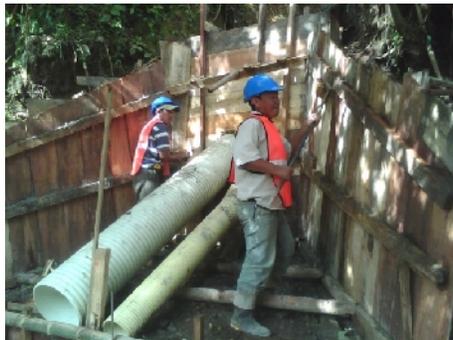
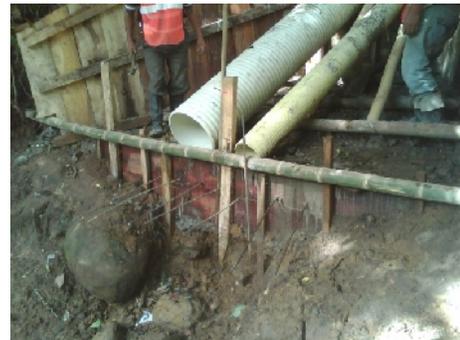
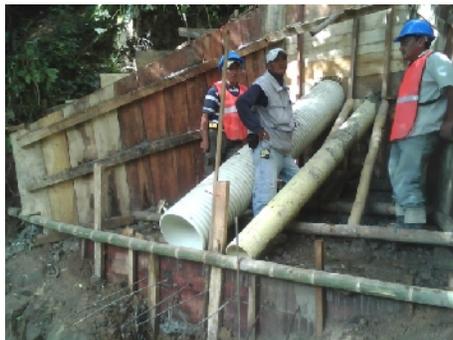
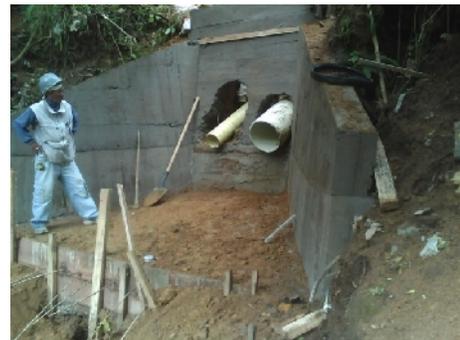
Figura 118. Construcción de cabezal de entrega

7.5.10 Cabezal de entrega. Este permite la descarga adecuada y técnica de caudales provenientes de la red de alcantarillado a las corrientes permanentes de agua. Su construcción se realiza según los detalles consignados en los planos. El concreto utilizado es de tipo ciclópeo con una proporción de 60% concreto simple de resistencia a la compresión de 21 MPa (210Kg/cm²) y 40% rajón.

Para evitar socavación y problemas posteriores de operación es necesario complementar los cabezotes con la construcción de las estructuras de disipación de energía necesarias (escalas, canales con disipadores, etc.) diseñadas para descargar adecuadamente el flujo proveniente de la red hasta el nivel de la corriente. Antes de la construcción se verificó con la Interventoría la posición definitiva del cabezote de tal forma que se garantice estabilidad de la estructura a largo plazo, la descarga en un ángulo adecuado (nunca en contracorriente o perpendicular), el nivel adecuado de la descarga (no sumergida), la no obstrucción del cauce en periodos de crecientes y la construcción de las estructuras de disipación adecuadas. (Ver Figura 118).

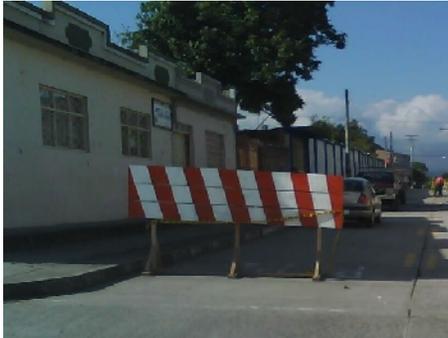
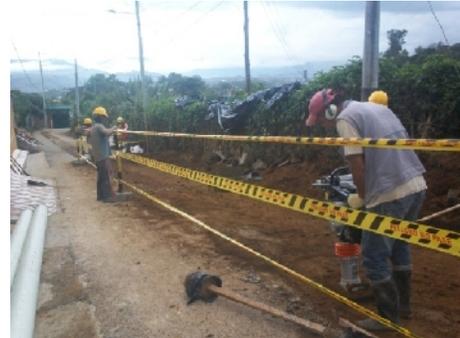
Figura 119. Señalización mediante cinta y barricadas

7.5.11 Señalización. Se realizó durante toda la obra, con cintas de prevención (mínimo 2 filas), a cada lado de la excavación realizada para instalar la tubería, barricadas y colombinas de señalización necesarias conformadas por guadua

sobre base de concreto; además se colocó barricadas y vallas preventivas e informativas en los extremos del tramo que se trabaja. (Ver Figura 119).

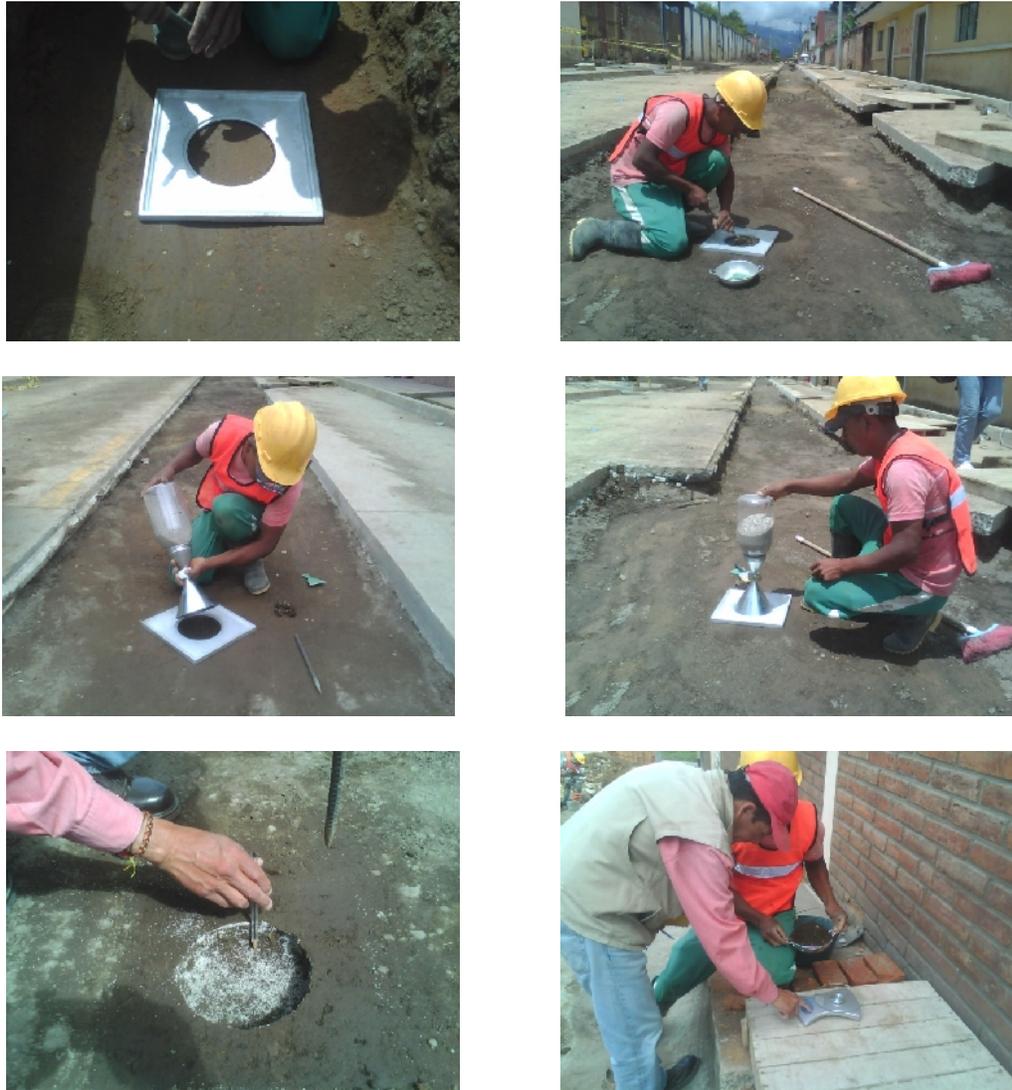
7.5.13 Ejecución de la toma de muestras para ensayos de laboratorio. Se ejecutó la toma de muestras para la realización de los ensayos correspondientes a cono y arena y el de rotura de cilindros, el primero con el fin de obtener el grado de compactación de la capa de base de recebo instalada, y el segundo para comprobar la resistencia del concreto instalado. Para el primer ensayo se tuvo todo el equipo, como la arena especificada en los manuales del invias y el correspondiente cono entre otros instrumentos con los cuales se tomo la muestra de la capa con las dimensiones correspondientes y se procedio a tomar lectura de el peso de la arena para asi lograr obtener los resultados. Para el segundo ensayo simplemente se realizaron cilindros con la mezcla realizada en obra para llevarlos a un equipo de compresion para efectuar el laboratorio de resistencia del concreto hidraulico de la obra. (Ver Figura 120 y 121).

Figura 120. Procedimiento del ensayo

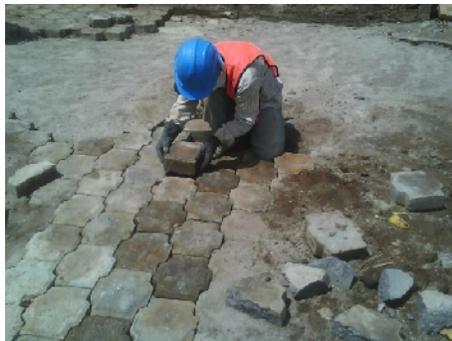
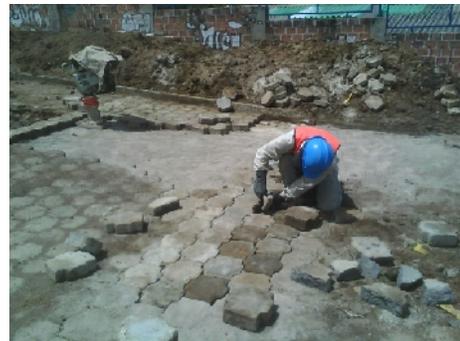
Figura 122. Instalación de adoquín

7.5.14 Instalación adoquín. En primer lugar para realizar la excavación por algunas calles del municipio, se retiraron adoquines correspondientes al ancho de la zanja permitiendo así realizar la excavación. Este adoquín se acordonó a un lado de la vía tratando de no generar esfuerzos en las paredes de la zanja que conlleven a derrumbes y obstrucciones impidiendo el trabajo. Una vez instalado el geodren con su respectiva cama de cimentación y tubería, aparte de realizar el relleno compactado de la zanja se realiza la instalación de la base para el pavimento mediante material de recebo en una capa considerable para posteriormente efectuar la instalación de la arena material fundamental en este tipo de pavimento. Se instaló el adoquín anteriormente retirado y se realizaron las terminaciones entre estos. Se tiene en cuenta que las acometidas también se realizan sobre este tipo de pavimento y que estas van a 45 grados por lo que los adoquines se retiraron e instalaron hasta la parte del sardinel en donde es importante que la terminación se realice de la mejor manera con una mezcla de concreto para que no ocurran fallas posteriormente. (Ver Figura 122).

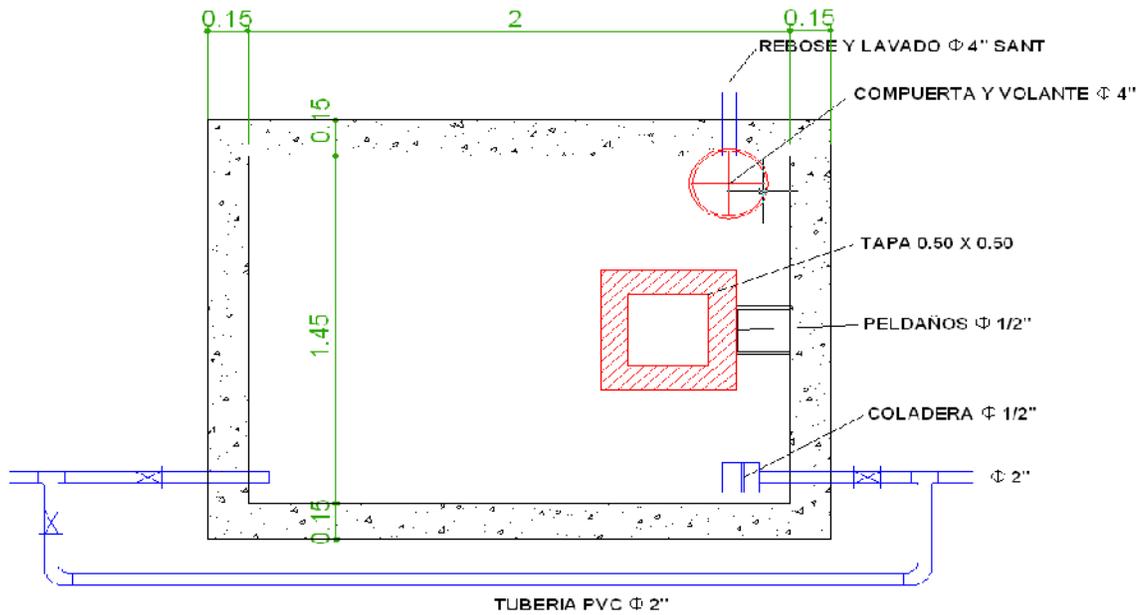
PLANTA

ANEXO 3. ACUEDUCTO CENTRO EDUCATIVO LA TEBAIDA
TANQUE CAP: 4.000 LTS
