**“APOYO TÉCNICO ADMINISTRATIVO A LA COORDINACIÓN DE OBRAS,  
DIRIGIDA Y COORDINADA POR LA SECRETARIA DE PLANEACIÓN E  
INVERSIÓN SOCIAL DEL MUNICIPIO DE POTOSÍ”**

**UNIVERSIDAD DE NARIÑO  
FACULTAD DE INGENIERÍA  
PROGRAMA INGENIERÍA CIVIL  
SAN JUAN DE PASTO  
2011**

**Trabajo de grado presentado como requisito parcial para optar al título de  
Ingeniera Civil**

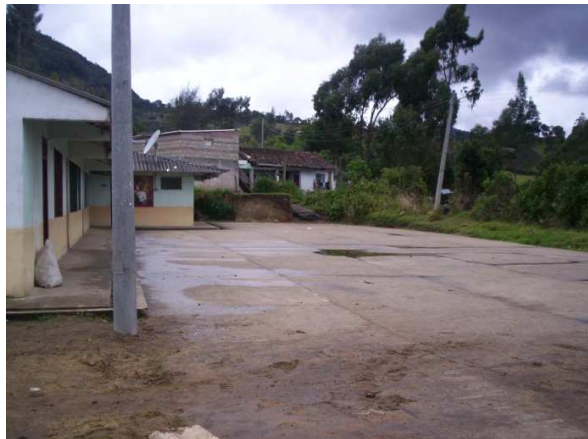
**Figura 7.** Evidencia del mal estado del piso del polideportivo y patio del Centro Educativo San Luis

**8.5.3 Alcance del proyecto.** El proyecto consiste en mejorar parte de la losa de la cancha debido a las deficiencias que esta presenta. Además se requiere la demarcación de las canchas y la construcción de la gradería alrededor del polideportivo.

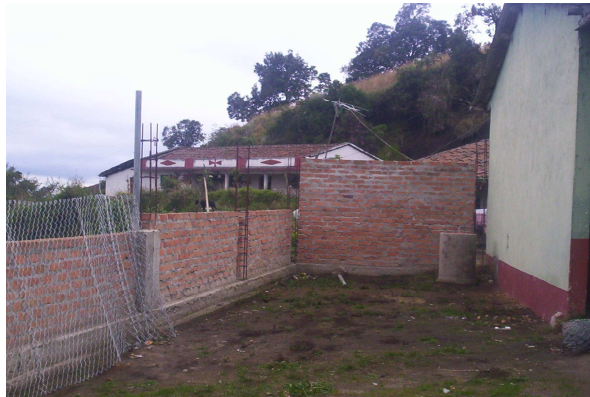
**Figura 13.** Estructura existente para la construcción del restaurante escolar del Centro Educativo Antonio Nariño

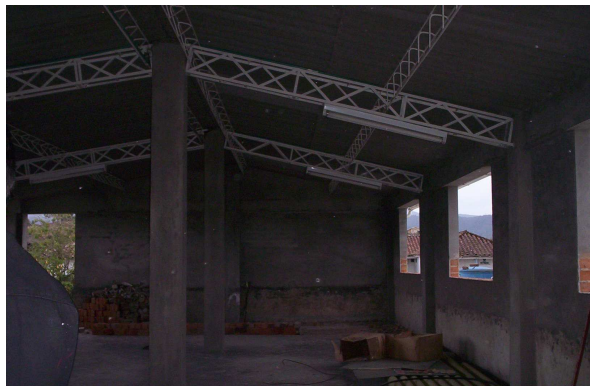
**Figura 19.** Estado inicial del restaurante escolar

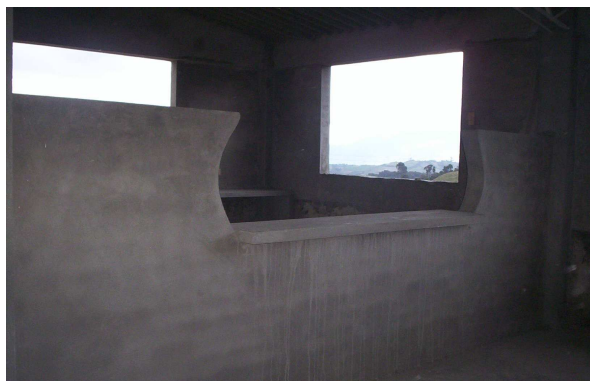
**Figura 20.** Estado inicial de la cocina del restaurante escolar

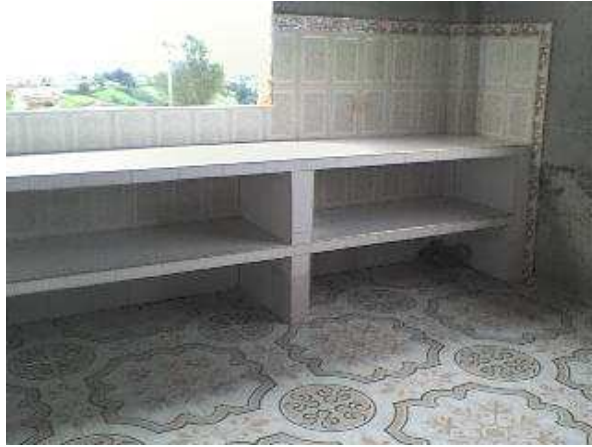
**Figura 21.** Enchape de la cocina

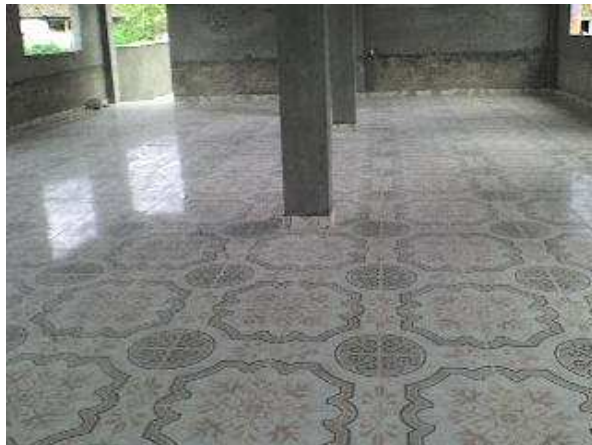
**Figura 22.** Enchape del piso del restaurante escolar

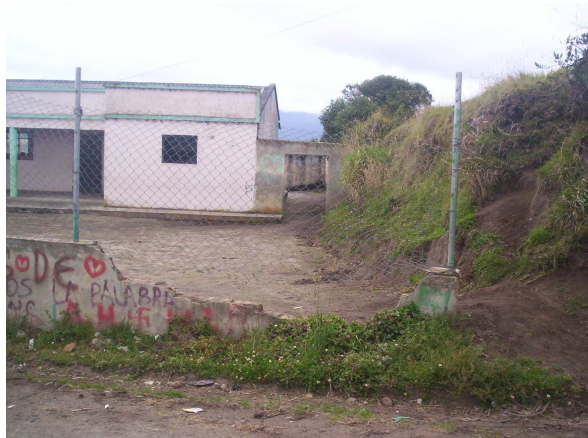
**Figura 28.** Estado del muro de cerramiento del centro educativo Yamuesquer

**8.16.3 Alcance del proyecto.** Consiste en la limpieza general de la cubierta, se requiere la adecuación de la cocina, arreglo de puertas, pintura y terminación de la batería sanitaria; la pintura general del centro educativo y el muro de cerramiento presenta deficiencias que requieren intervención.

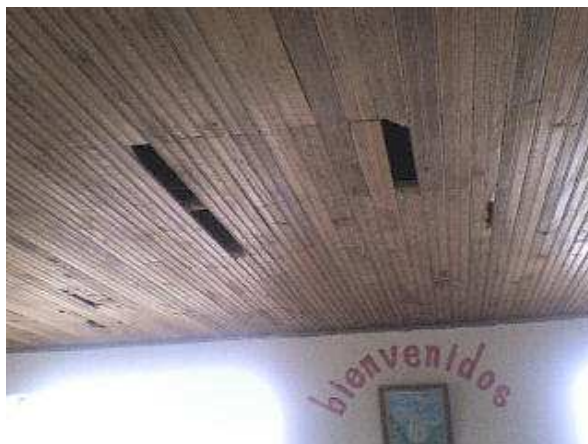
**Figura 29.** Estado del cielo raso del centro educativo Yamuesquer

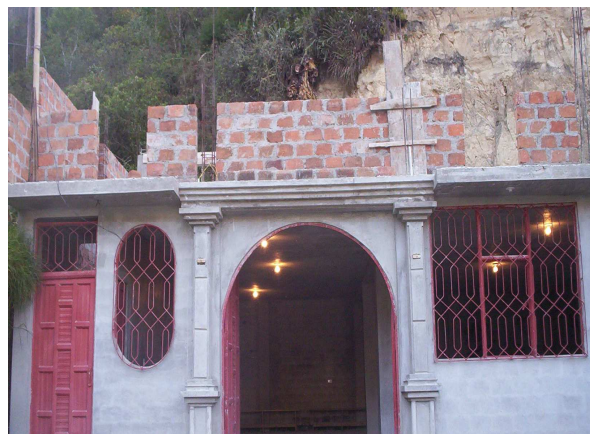
**Figura 32.** Estado actual del salón comunal Frontales

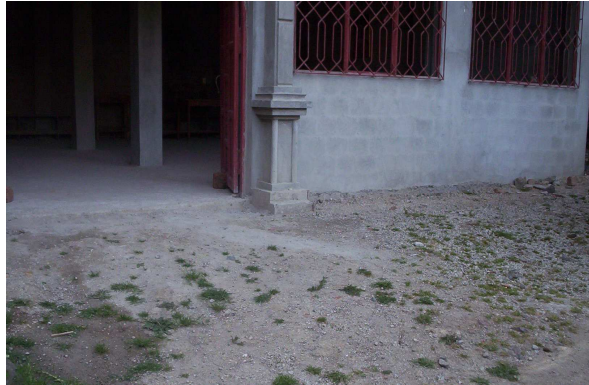
**Figura 33.** Estado actual de la entrada principal y del piso del salón comunal Frontales

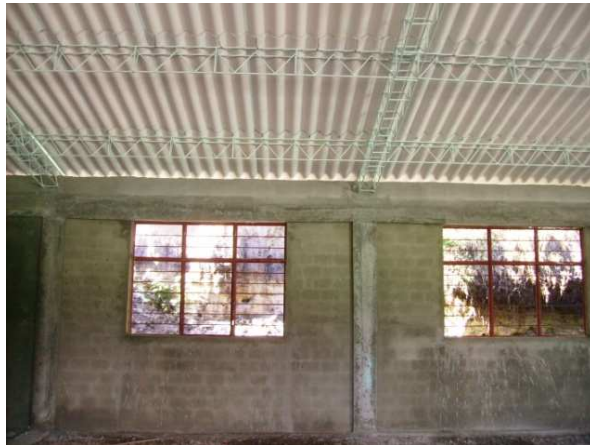
**Figura 37.** Estado actual del interior del salón comunal Cuaspud Cuatro Esquinas

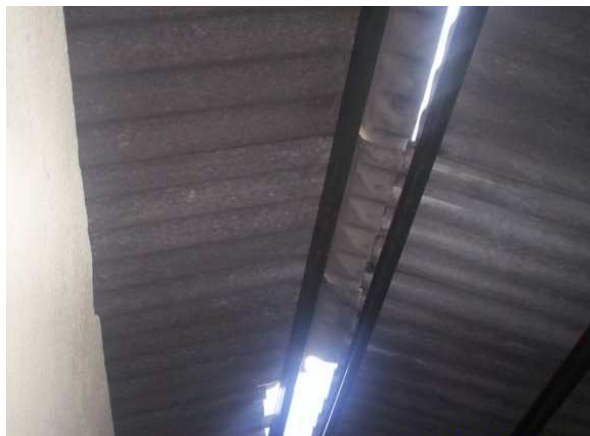
**Figura 40.** Estado actual de la cubierta del Salón comunal Cuaspud Núcleo

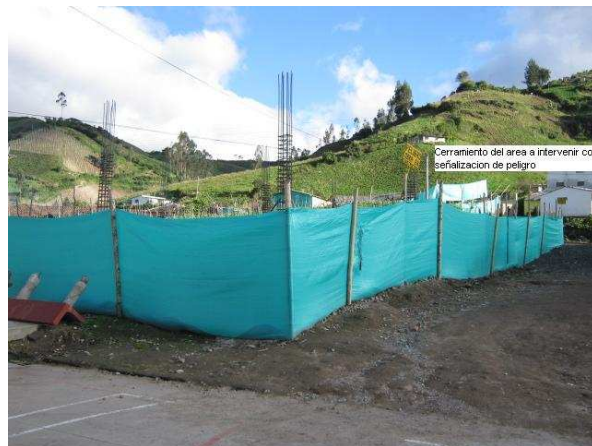
**12.3.3 Localización y replanteo.** Se realizan el cerramiento de la zona de construcción de las aulas, logrando aislar esta zona con el área del colegio para evitar cualquier peligro para la comunidad estudiantil. Se colocan avisos que prevean el peligro y se hace la demolición de una construcción que funcionaba

**Figura 43.** Cerramiento del área de construcción

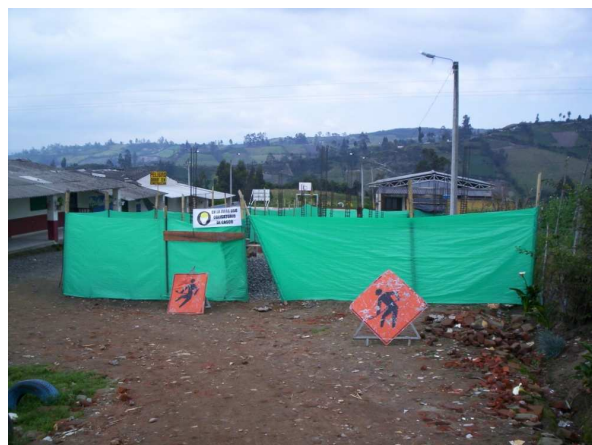
**Figura 44.** Señalización preventiva en los alrededores del área construir

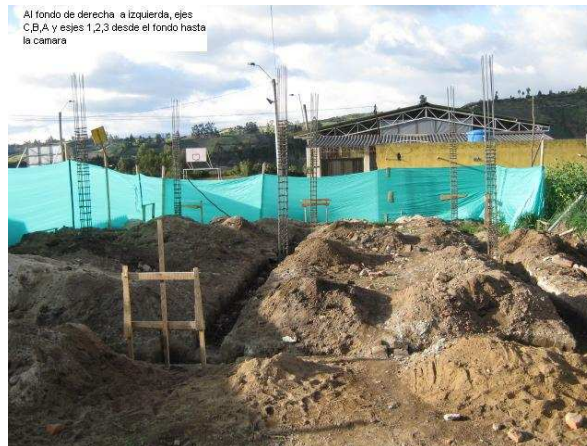
**12.3.4 Excavación a mano.** Las excavaciones se realizan de acuerdo a la locación establecida previamente y la cual se realizo al diseño estructural aprobado. Estas excavaciones se hacen en forma manual usando las medidas de seguridad tales como utilización de cascos, aislamiento de la zona de trabajo y señales de peligro.

Figura 45. Localización de la cimentación y montaje de estructuras

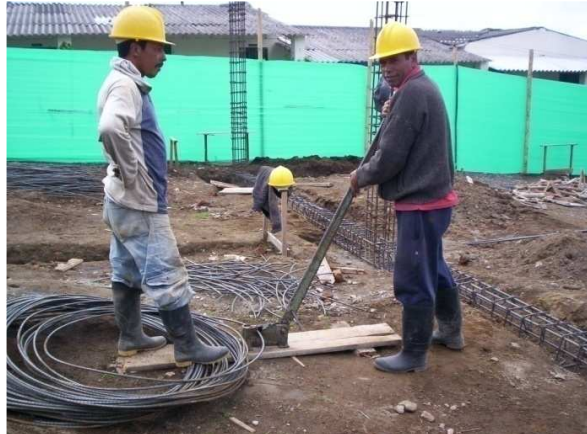
Se realizó la correspondiente supervisión para que el acero de refuerzo se esté colocando en la longitud y diámetros establecidos en las especificaciones técnicas contractuales para la presente obra. Una vez figurado el hierro y fundidas las zapatas se procede a rellenar la excavación hecha con anterioridad con relleno procedente de la mina de Puente nuevo de Ipiales, y se desaloja el material de excavación sobrante.

**Figura 46.** Corte de acero de refuerzo

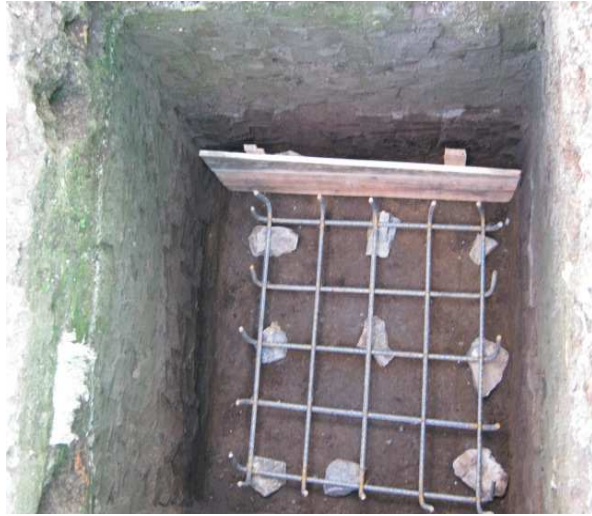
**12.3.5 Construcción de zapatas y vigas de cimentación.** Las zapatas y vigas de cimentación se construyeron de acuerdo a lo establecido en los diseños estructurales, el refuerzo lo constituye acero de 60000 PSI, marca DIACO, el cual cumple con las Normas Técnicas ICONTEC 161, 1920,1925 y la Norma Internacional ASTM A-706, de acuerdo a las especificaciones técnicas suministradas por el proveedor.

**Figura 47.** Disposición del Refuerzo para zapatas y ubicación in situ

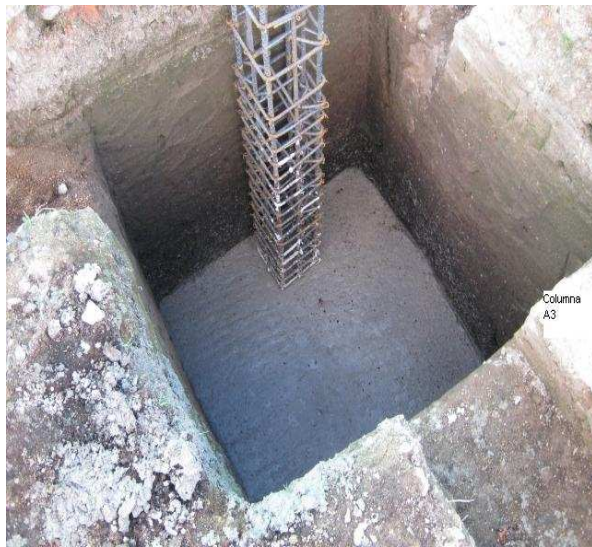
El concreto con el cual se conformo la estructura de cimentación es un concreto cuya relación proporcional por volumen es 1:2:3, la elaboración de este concreto fue en obra y los materiales usados fueron:

- ✓ TRITURADO: Agregado seleccionado de primera calidad con tamaño máximo de 1"
- ✓ ARENA: Se utiliza para la obra arena de peña del Espino corregimiento de Tuquerres (Nariño).
- ✓ CEMENTO: Se utiliza cemento Portland Tipo 1 marca Diamante.

**Figura 48.** Fundición de zapatas

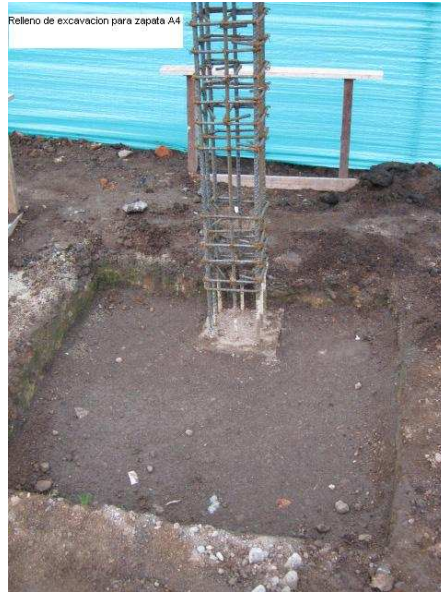
**Figura 49.** Relleno de excavación para zapatas

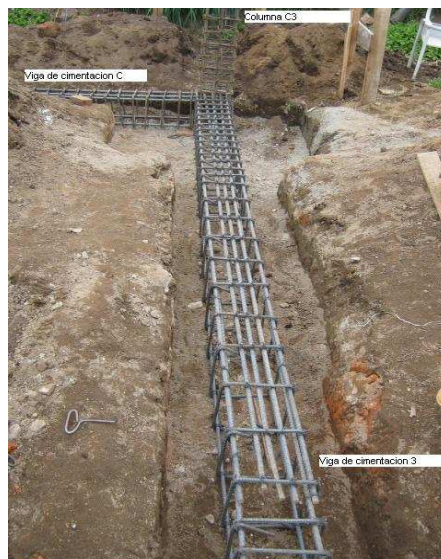
**Figura 50.** Localización y armado de viga de cimentación

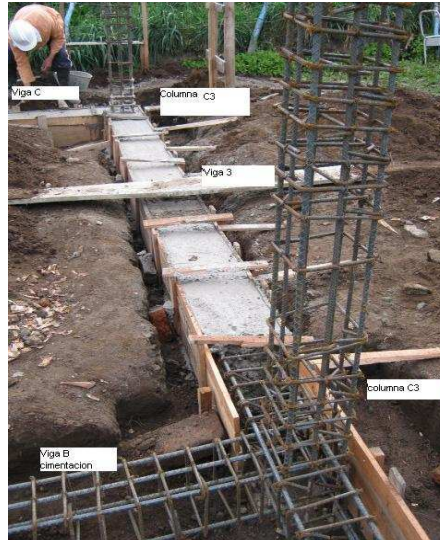
**Figura 51.** Fundición de viga de cimentación

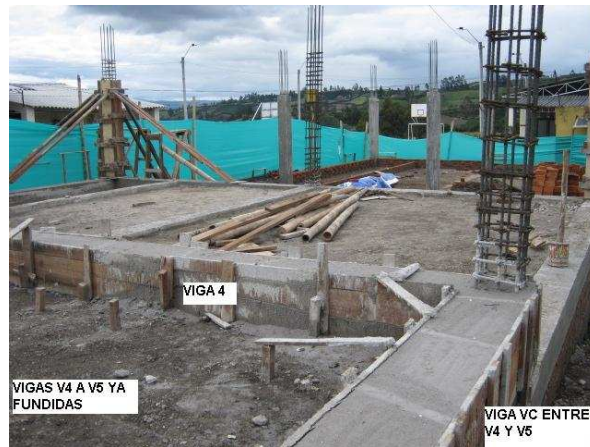
**Figura 53.** Conformación de niveles vigas de cimentación

**12.3.6 Conformación de niveles.** Debido a que la topografía del terreno donde se construyeron las aulas no era plana se cambio los diseños estructurales para realizar la construcción en cuatro niveles, los cuales fueron conformados con mampostería en tizón de 30 cm de espesor para contener el recebo compactado en capas de 10 cm de espesor con compactador vibratorio o rana, los cuales se cimentaron sobre las vigas de cimentación de dimensiones 0.30 m \* 0.30 m y en donde no se construyo viga de cimentación, se cimento en concreto ciclópeo de 0.50 m de ancho por 0.50 m de alto bajo una relación de dosificación 1:2:4, conformada con 60% de concreto y 40% de rajón.

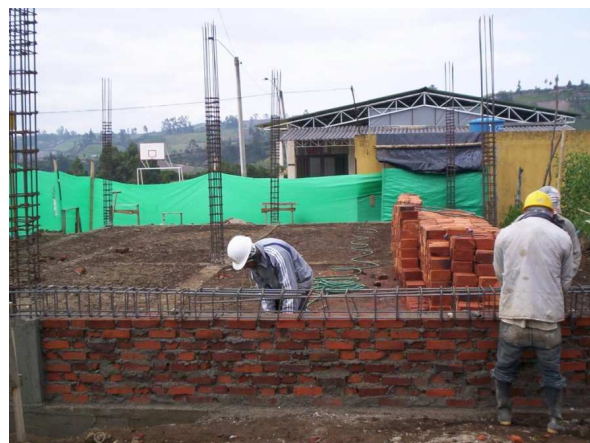
**Figura 54.** Localización y armado de vigas de amarre

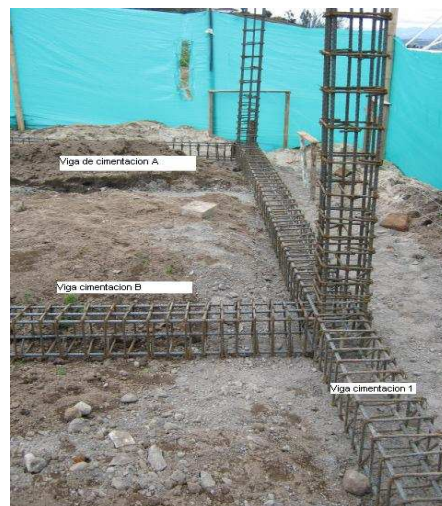
**12.3.7 Construcción de columnas y vigas.** Para la construcción de vigas y columnas se realizaron de acuerdo a las especificaciones técnicas establecidas en los diseños estructurales. (Ver anexo No.5), el concreto utilizado fue dosificado mediante una relación proporcional de 1:2:3, , elaborado en obra y los materiales usados fueron:

**Figura 55.** Localización y armado de columnas

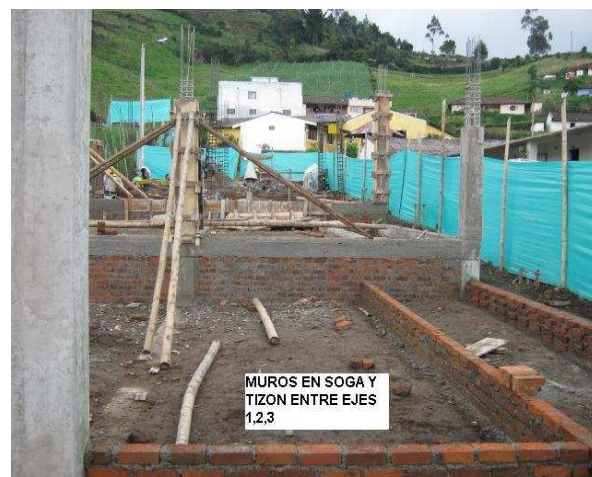
**Figura 56.** Fundición de columnas

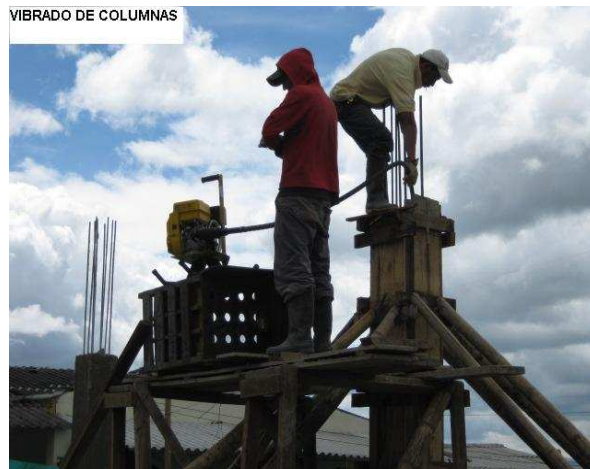
Durante el proceso de vaciado de concreto se utilizó vibrador para distribuir adecuadamente la mezcla de concreto, y evitar así los vacíos y segregación de la mezcla que se puedan generar durante el proceso constructivo.

**Figura 57.** Fundición y vibrado de columnas

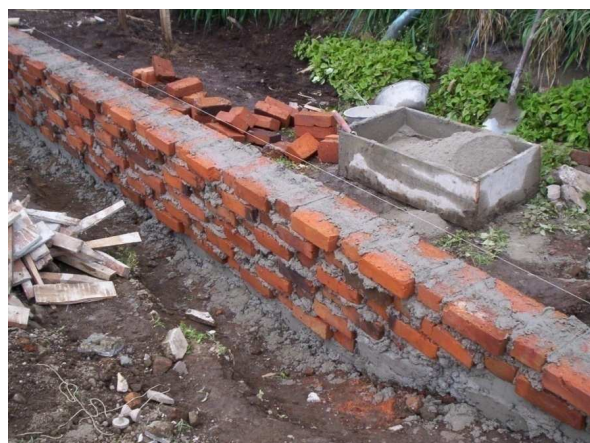
**Figura 58.** Construcción de mampostería en tizón

Mampostería en tizón de espesor 30 cm, esta fue construida con el propósito de contener el relleno de recebo compactado utilizado para la construcción de niveles, el mortero de pega utilizado es de una relación 1:3. La mampostería que no se construyo sobre vigas de cimentación se les realizo una base en concreto ciclópeo de 50 cm de ancho por 50 cm de alto.

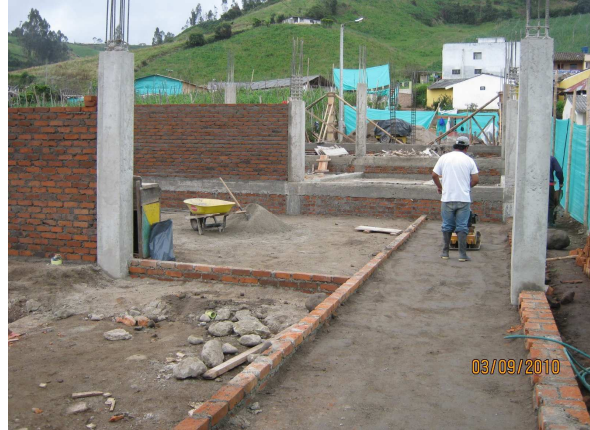
Mampostería en soga, fue construida para la realización de los muros divisorios de toda la estructura, la construcción de cajas de inspección, el mortero de pega utilizado fue bajo una relación de 1:3.

**Figura 59.** Mampostería en soga

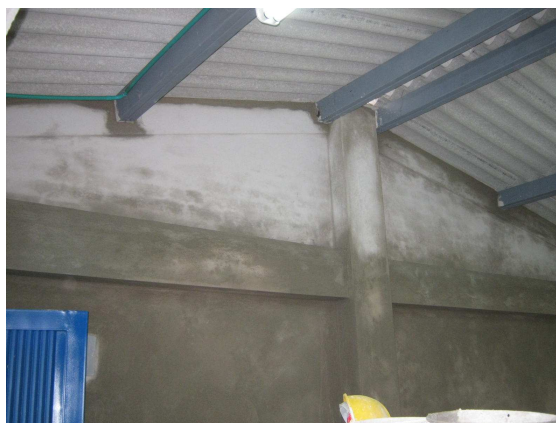
**12.3.9 Cubierta.** La cubierta de las aulas estaba inicialmente contemplada mediante la colocación de cerchas en varillas y en celosía, sin embargo no se acepto la cercha que el contratista iba a suministrar, ya que esta presentaba deficiencias constructivas, por ello se acordó con el contratista realizar la estructura de la cubierta mediante la instalación de perfiles PHR en cajón de dimensiones 150 \* 50 \* 17 (1.50mm) con  $F_y = 35.15 \text{ kgf/mm}^2$  cada 1.15 m con arriostros mientos cada  $L/3$ ; el costo de instalación de estos perfiles era superior al inicialmente contemplado el contratista acepto la modificación del ítem sin modificar su costo. La utilización de estos materiales para la construcción de la estructura de la cubierta presento un aspecto arquitectónico agradable y las condiciones técnicas de su instalación fueron mucho mejor.

**Figura 60.** Utilización de perfil PHR en cajón para la estructura de la cubierta

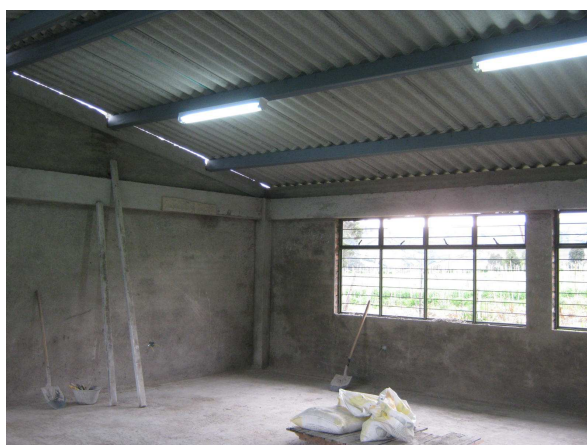
En la terminación de la cubierta se construyeron tímpanos y se realizo un bordillo con ladrillo dispuesto en tizón para lograr que el agua no penetre dentro de las aulas, la realización de este ítem no estaba contemplado ya que en los planos originales la obra estaba diseñada en un solo nivel, de esta forma no hay necesidad de proteger de goteras entre la cubierta y el muro, sin embargo como se construyo en cuatro niveles había que proteger estas intersecciones las cuales

además de colocarle el bordillo se le colocaron flanches metálicos en lamina de zinc cal 24 la cual también se pinto para darle mejor aspecto a la cubierta.

**Figura 61.** Cubierta en teja de A.C para aulas

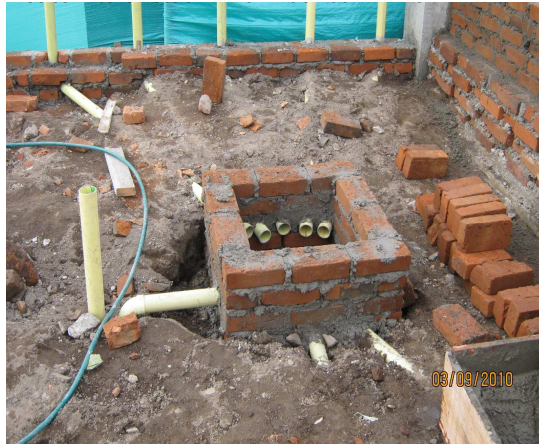
**Figura 62.** Construcción de cajas de inspección

Se construyeron las cajas de inspección para la instalación sanitaria, las cuales fueron realizadas en ladrillo con una base de concreto de 10 cm de espesor, la tapa de cada caja de inspección fue construida en concreto reforzado. Las cajas de inspección fueron esmaltadas en su parte interior para prevenir el deterioro acelerado de las mismas.

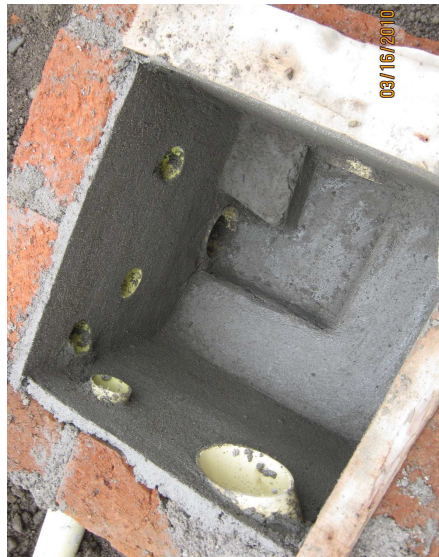
**Figura 63.** Terminado interno de la caja de inspección

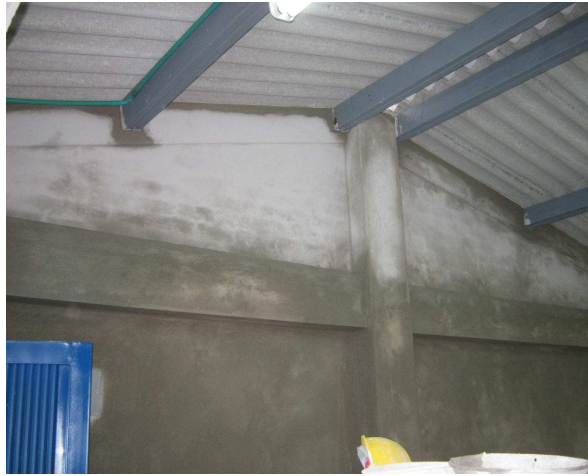
**12.3.11 Instalaciones eléctricas.** La disposición de las instalaciones eléctricas fueron realizadas de acuerdo a las especificaciones del proyecto, teniendo en cuenta la iluminación natural con la que se cuenta durante el día, para su instalación se tuvo en cuenta la presencia de redes existentes dentro de la institución educativa.

**Figura 64.** Disposición de la instalación eléctrica para iluminación

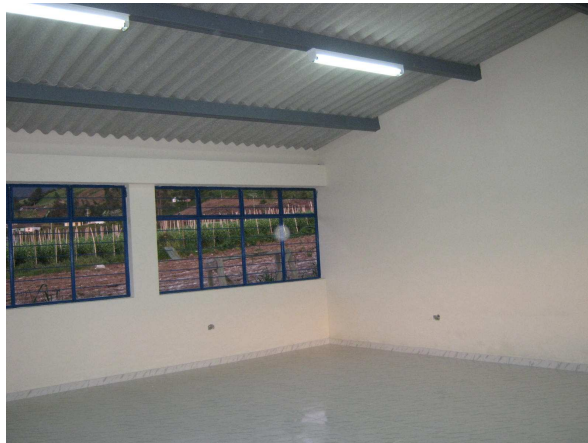
**Figura 65.** Instalación eléctrica en funcionamiento

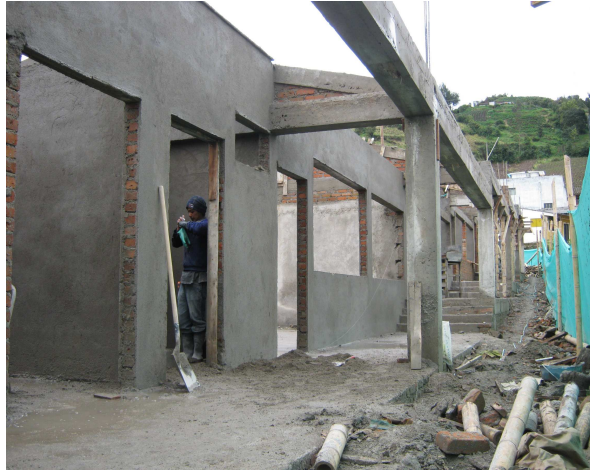
**Revoque y afinado de muros:** Los muros fueron revocados en su totalidad teniendo en cuenta las especificaciones planteadas al inicio del proyecto, este revoque fue realizado con mortero bajo una relación 1:3, el cual fue elaborado con arena fina y uniforme; dentro de la realización de este ítem se tuvo especial cuidado en las intersecciones viga columna, y las uniones de muros, para que estas contengan un aspecto agradable a la vista.

Posterior al repello de muros se realizó el correspondiente afinado de los mismos el cual fue realizado mediante un proceso de lijado para poder eliminar las deformidades que pudieron presentarse al realizar el correspondiente revoque del muro.

**Figura 66.** Pañete de muros

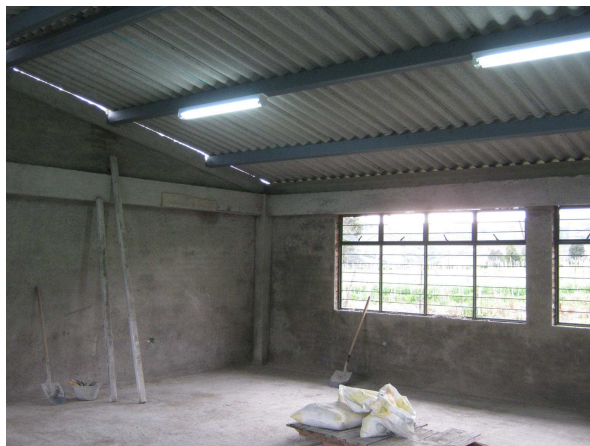
**Afinado de piso:** El afinado realizado al piso de las aulas inicialmente se contemplo con la colocación y disposición de recebo compactado de acuerdo la realización y conformación de los niveles que se realizaron por la topografía del terreno. Posterior a ello se construyo una capa en concreto bajo una relación 1:2:3, con una resistencia de 3000 PSI. Dentro de esta etapa se dio un acabado agradable y con su nivelación correspondiente.

**Figura 67.** Piso fundido y nivelado

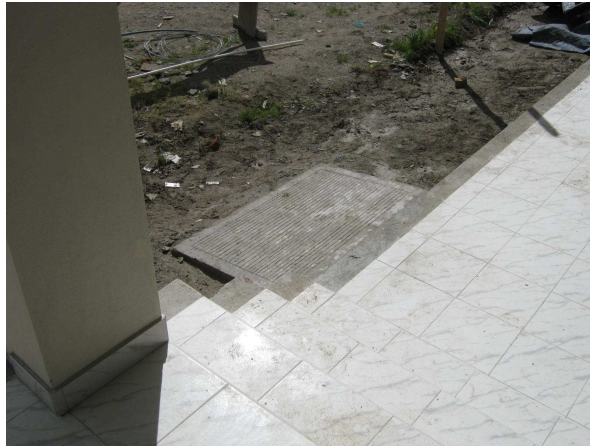
**Figura 68.** Rampa en concreto

Se construyeron tres rampas en concreto para el acceso de minusválidos con un largo de 80 cm y un ancho de 1 metro y espesor de 20 cm.

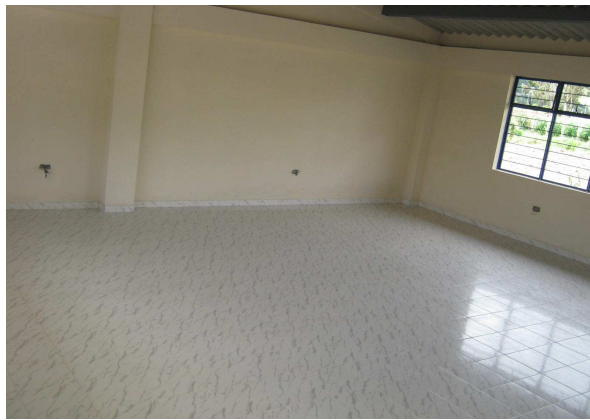
**Colocación de cerámica para piso y muros:** La colocación de la cerámica en pisos y muros se realizó con material de primera calidad verificando que la colocación de la misma se realice de manera uniforme y con un aspecto estético agradable, la colocación de la cerámica se realizó en las cuatro aulas, el corredor y la batería sanitaria. Se realizó la colocación de una cenefa o guarda escoba en el perímetro total, la colocación de este guarda escoba se realizó por razones de seguridad durabilidad y estética.

**Figura 69.** Piso de aulas con terminación en cerámica

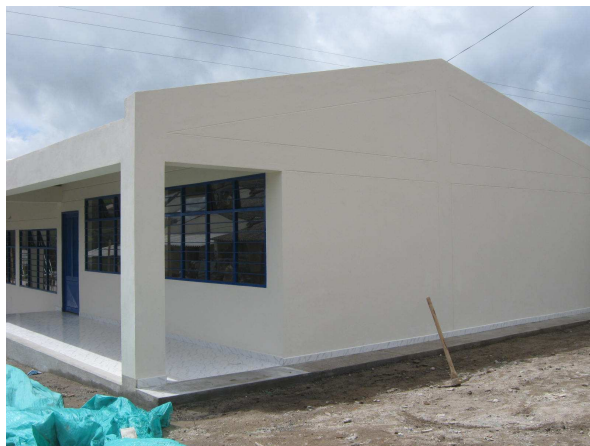
**Pintura en vinilo:** Luego de realizado el correspondiente afinado de los muros se procedió a la realización del proceso de pintura, para dar inicio a la pintura de la obra se colocó una capa de Acronal este producto le da mayor fijeza a la pintura posterior a ello se procedió a la aplicación de aplico tres manos de vinilo viniltex tipo 1, color champaña en toda la construcción. Utilizando rodillo y brochas como herramienta para la colocación de manera uniforme de la pintura.

**Figura 71.** Pintura exterior de las aulas

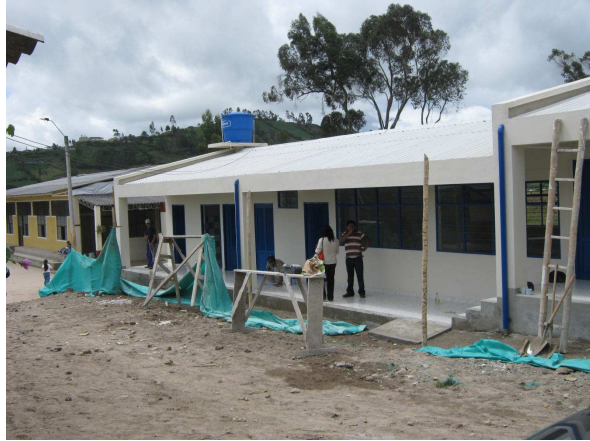
**Pintura en aceite:** La pintura en aceite se colocó mediante la utilización de compresor con pistola o soplete, dispuesta para toda la carpintería metálica (Puertas, ventanas y estructura de la cubierta), el color dispuesto fue azul institucional, el cual contrasta con el color de los muros y le da un acabado agradable a la vista.

**Figura 72.** Pintura en vinilo y aceite de las aulas

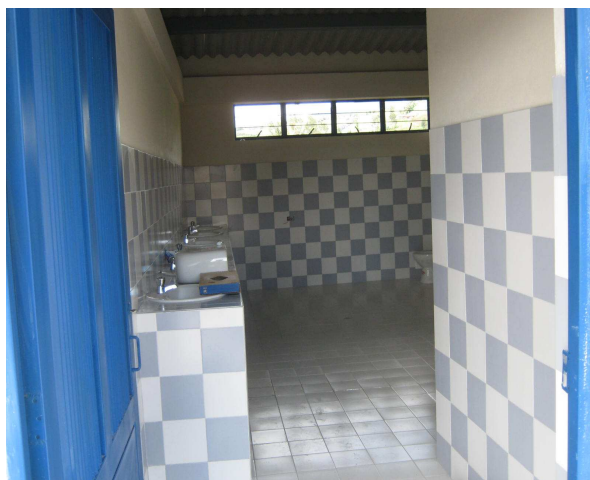
**12.3.13 Unidad sanitaria.** La unidad sanitaria se construyo separada para ambos sexos, dentro de esta etapa se tuvo en cuenta a los usuarios que las utilizaran, y se realizo una disposición adecuada para los aparatos sanitarios que de dispusieron dentro de la batería sanitaria, en ello se tuvo en cuenta los niños pequeños, los niños de edad media, y los estudiantes jóvenes con los cuales cuenta la institución educativa. Se construyo además la batería sanitaria para las personas discapacitadas, de manera apropiada y cómoda para su utilización.

**Figura 73.** Disposición de lavamanos en la batería sanitaria

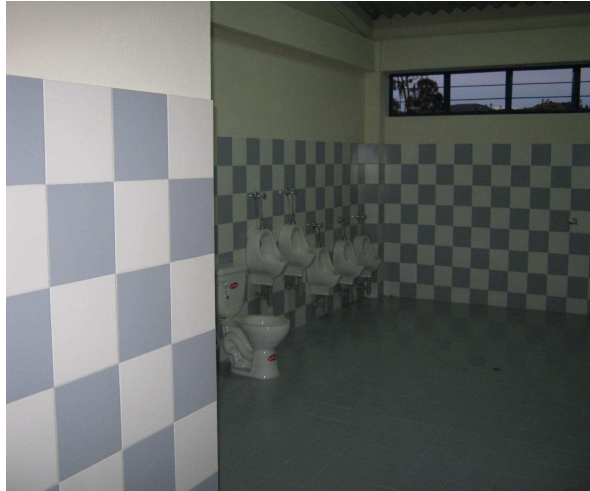
Las divisiones dentro de cada batería sanitaria se realizarían inicialmente en ladrillo pero en vista que se reduce mucho espacio se decidió realizarlas en lámina calibre 20, esta opción da un mejor aspecto, se aprovecha mejor los espacios y la comodidad para el usuario es mucho mejor.

**Figura 74.** Disposición de orinales y sanitarios

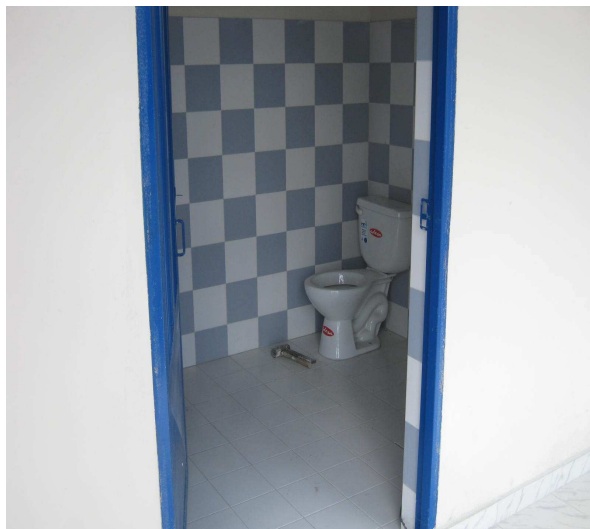
**Figura 75.** Unidad Sanitaria para minusválidos

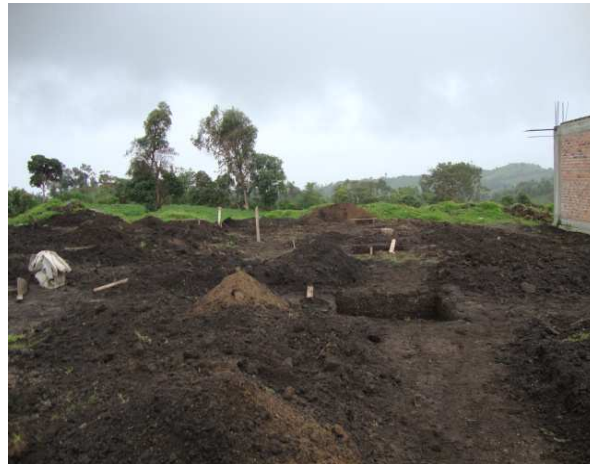
Una vez localizados los puntos de referencia para el inicio de la construcción se procede a realizar las excavaciones manuales correspondientes para dar inicio al proceso constructivo de zapatas, vigas de cimentación y columnas de la edificación, de acuerdo al diseño estructural de la obra.

**Figura 78.** Excavaciones para construcción de cimentación

Las excavaciones realizadas para la correspondiente cimentación presenta un promedio de 2.80 m para las zapatas, de acuerdo a las referencias presentadas en el estudio de suelos que se realizó en la etapa previa a la realización del proyecto.

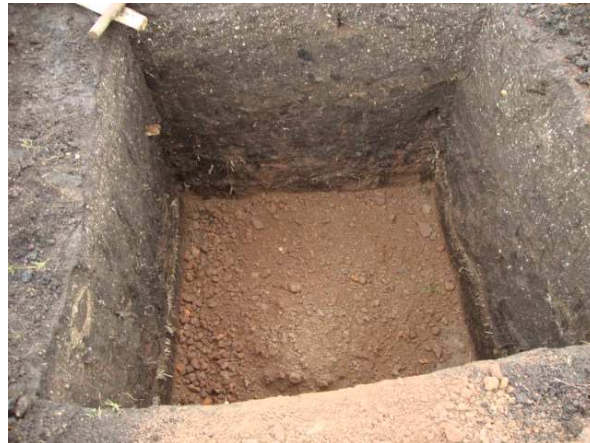
**Figura 80.** Disposición y compactación del recebo en la cimentación.

De acuerdo a las recomendaciones planteadas dentro del estudio de suelos (Ver Anexo 6) se cimento sobre un mejoramiento de suelo en recebo compactado hasta la profundidad de desplante. La disposición del recebo se realizo manualmente y la compactación de este fue realizada por medio mecánico usando un compactador tipo saltarín y pisón manual, en capas de espesor variable entre 10 cm y 20 cm.

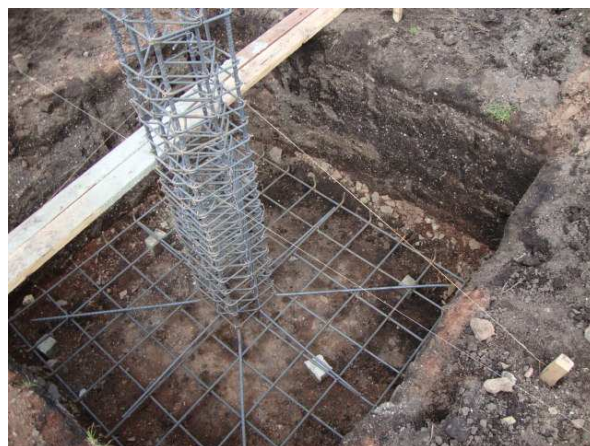
Con las especificaciones descritas en los planos estructurales se inicio con el corte y figurado del hierro, la disposición del refuerzo para la construcción de la cimentación y las columnas de la edificación.

**Figura 81.** Disposición del refuerzo para las zapatas y columnas

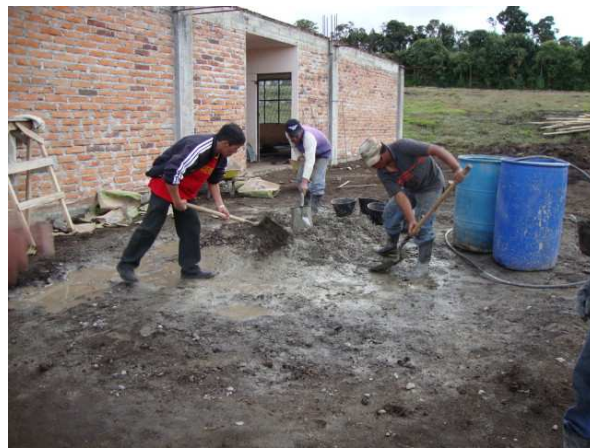
Se procedió a la fundición de las zapatas, esta etapa se realizo con concreto elaborado en obra y mezclado manualmente de acuerdo a las proporciones

- ✓ Triturado: Dentro del proceso constructivo se utilizo triturado común, procedente de las trituradoras de la ciudad de Ipiales.
- ✓ Arena: En la realización de la obra se uso arena del espino, procedente de el corregimiento de el Espino municipio de Tuquerres.
- ✓ Cemento: Se utilizo cemento Portland tipo 1 marca Argos.

**Figura 82.** Proceso de mezclado manual de concreto

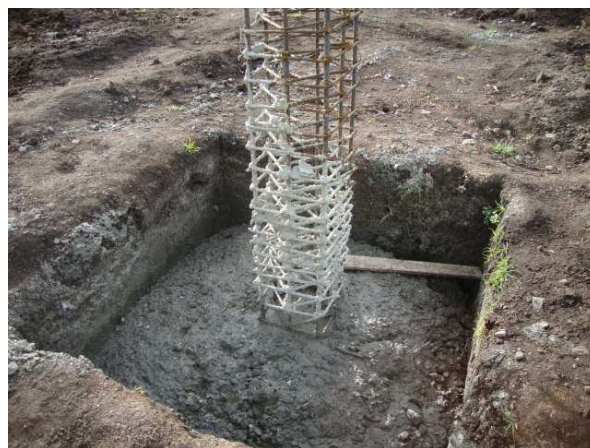
**Figura 83.** Proceso vaciado de concreto en zapatas

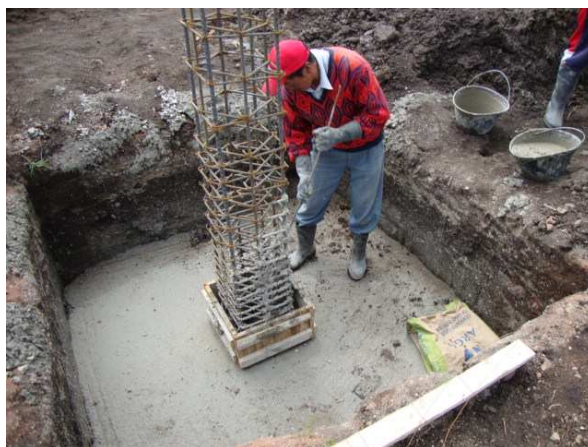
**Figura 84.** Proceso constructivo de zapatas

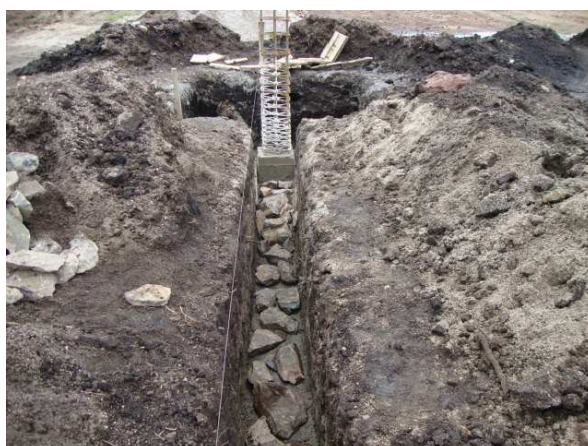
**Figura 85.** Proceso constructivo de vigas de cimentación

La construcción de las vigas de cimentación se realizó en concreto ciclópeo, utilizando una proporción de 60% concreto y 40% rajón.

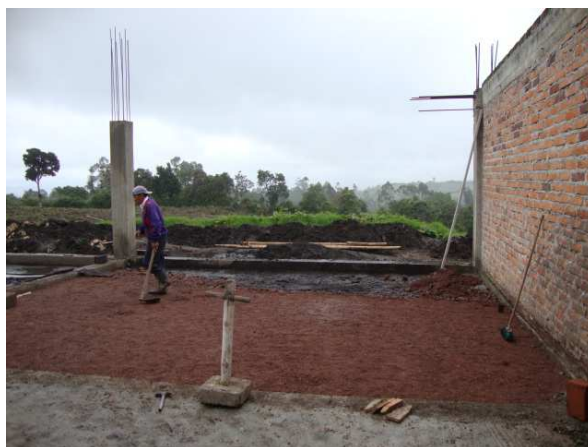
**Figura 86.** Nivelación de piso, disposición de recebo para proceder a fundir el piso

Una vez terminada la construcción de la etapa de cimentación se inicia las labores de nivelación de piso mediante la disposición de recebo compactado en un espesor de 0.12 m por medios manuales con pisón y posterior a ello se realizó la fundición de piso en concreto con un espesor de 0.08 m.

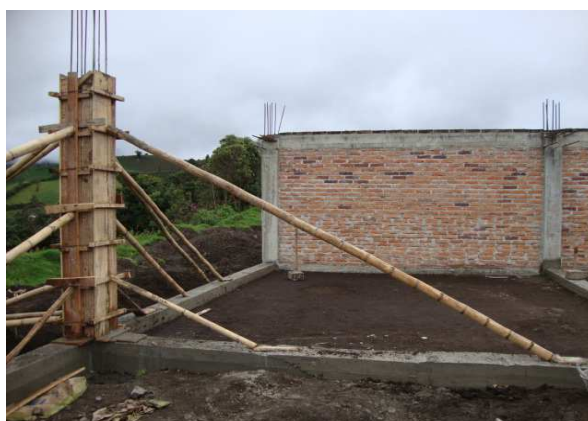
La construcción de las columnas, se realizo de acuerdo a las especificaciones técnicas dispuestas dentro del diseño estructural, verificando que durante la realización del encofrado para la construcción de las mismas este arrojara una sección para cada columna de  $0.35 \text{ m} * 0.35 \text{ m}$ . la conformación de las columnas se realizo en concreto cuya resistencia es de 3000 PSI, la disposición del concreto se realizo mediante vaciado con balde y vibrado mediante la utilización de varilla.

**Figura 87.** Encofrado de Columna

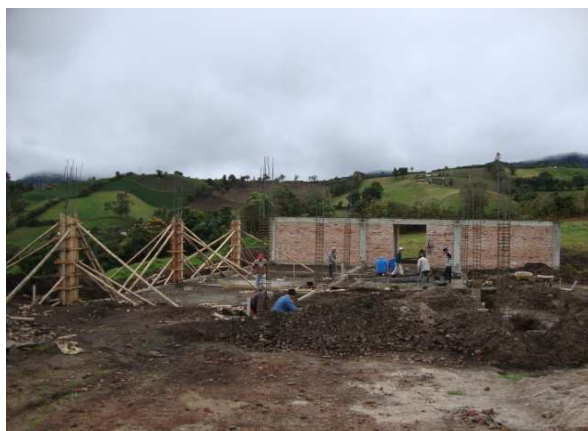
**Figura 88.** Distribución de Columnas

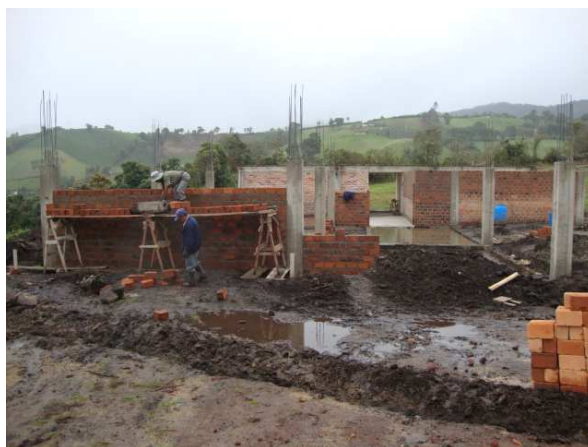
**Figura 89.** Disposición de la mampostería

La construcción de la mampostería se realizó mediante disposición en soga, el ladrillo usado en este proceso fue ladrillo cocido común de dimensiones: 0.12 m \* 0.14m \* 0.24m, este ladrillo en el medio es más conocido como ladrillo bloque, utilizando para la pega del ladrillo mortero de proporciones 1:3, lo que indica que por un balde de cemento se utilizan tres baldes de arena y la cantidad de agua necesaria con la cual se dé manejabilidad a la mezcla.

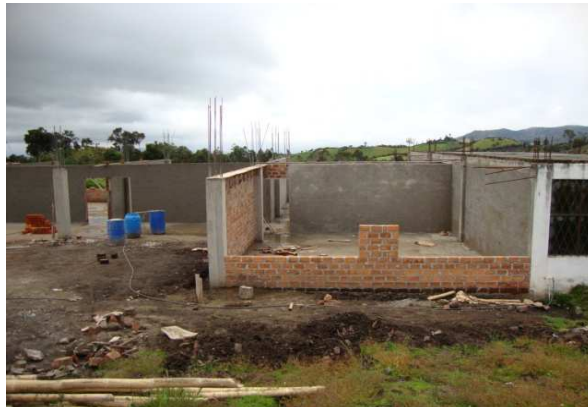
Después de dispuesta la mampostería se inicia el repello o pañete de algunos muros de la edificación para la realización de este procedimiento se utiliza mortero elaborado con arena del espino la cual fu cernida obteniendo una granulometría uniforme para así proporcionar un acabado uniforme.

**Figura 90.** Disposición del repello de muros

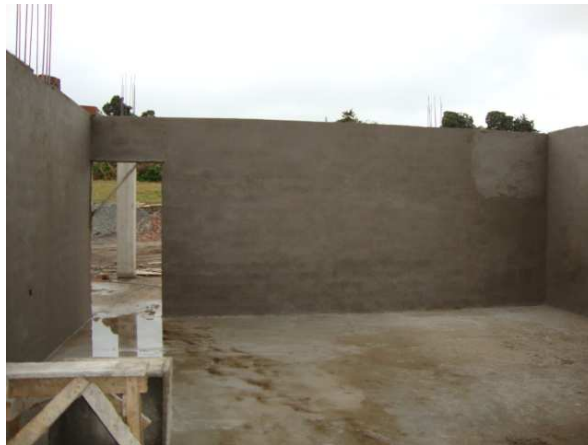
**Figura 91.** Aspecto general del repello de muros

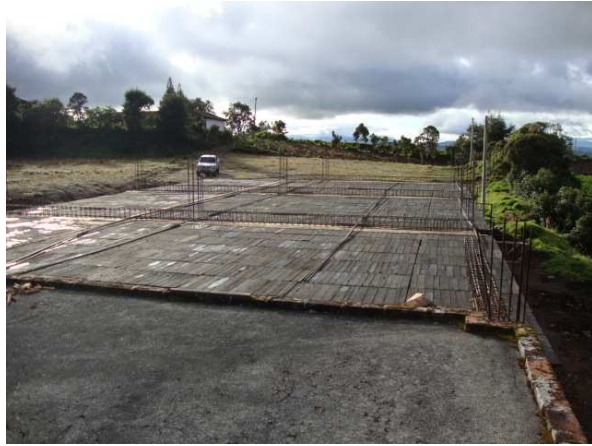
El diseño de la edificación consta de la cubierta en losa aligerada en casetón de guadua, el espesor es de 0,30 m, el armado y disposición del refuerzo fue realizado de acuerdo a las disposiciones del diseño estructural, para la fundición de la losa se realizó el diseño de mezcla de concreto hidráulico para una resistencia de 3000 PSI, se dispuso la formaleta para la fundición de la losa, sobre ella se comenzó la armadura y disposición del refuerzo, se dispuso la colocación del mala de gallinero con el propósito de evitar fisuración del solado.

**Figura 92.** Disposición de la formaleta para la fundición de losa

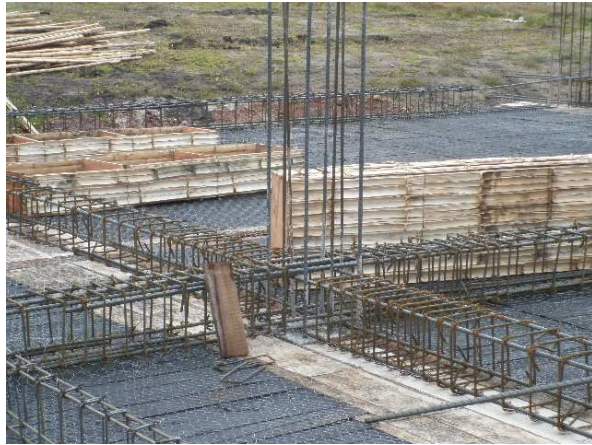
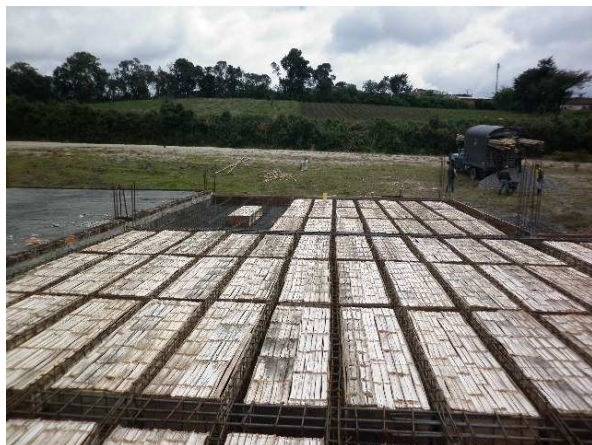
**Figura 93.** Disposición de malla y refuerzo de la losa aligerada

**Figura 94.** Disposición de malla y refuerzo de la losa aligerada

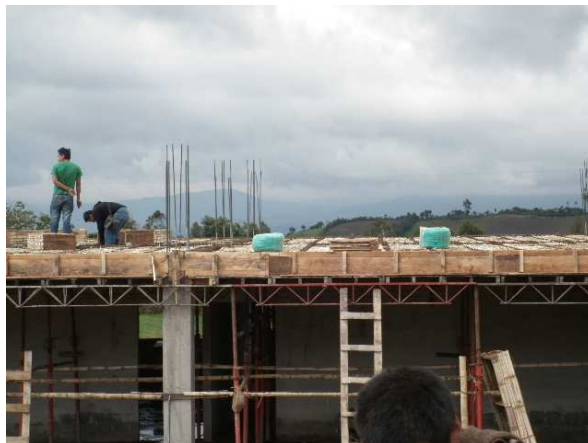
Una vez dispuesto el acero de refuerzo se procedió a la colocación de las acometidas para la instalación de energía eléctrica, ubicación de tubería para evacuación de aguas lluvias de la edificación.

**Figura 95.** Disposición de las redes para instalaciones eléctricas

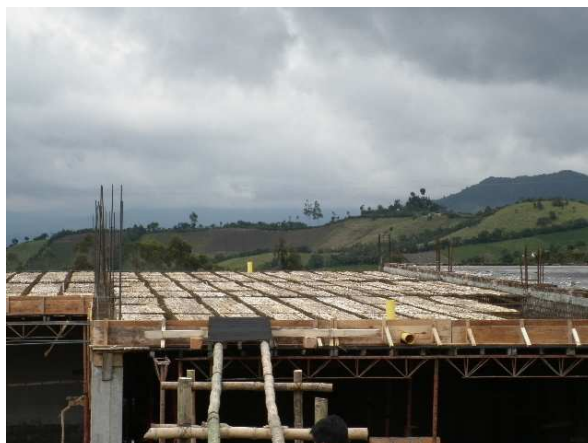
**Figura 96.** Disposición de tubería para la evacuación de aguas lluvias

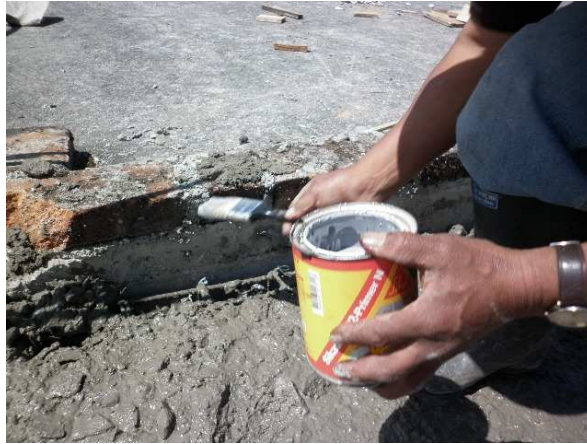
Finalizada el armado del refuerzo de la losa, la construcción y disposición de los casetones en la losa, la ubicación de las redes eléctricas y las redes para evacuación de aguas lluvias, se procedió a realizar la fundición de la losa de entresuelo de la edificación, esta losa debía unirse a la losa de la edificación existente, para lo cual se utilizó el aditivo Sikadur 32 Premier el cual permite la unión de concreto viejo con concreto nuevo.

**Figura 97.** Aplicación del aditivo Sikadur 32 Premier

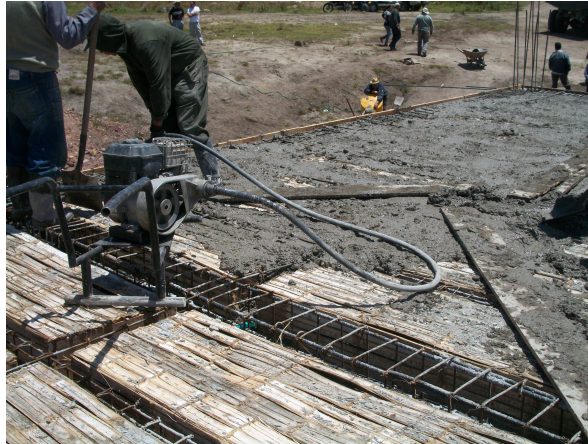
Durante el proceso de fundición de la losa se utilizó el vibrador mecánico con el fin de realizar una disposición adecuada de la mezcla y así evitar la segregación de los agregados que componen el concreto dispuesto.

**Figura 99.** Utilización de vibrador en la fundición de la losa

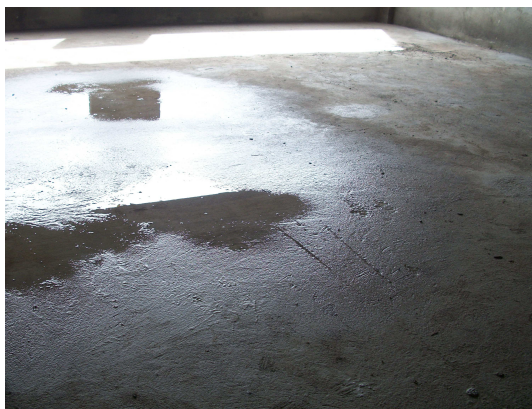
Se presenta filtración dentro de las aulas, existe humedad en la parte superior de los muros divisorios, existe presencia de hormigueros en la losa, no hay uniformidad en el acabado inferior de la losa, estos aspectos los podemos evidenciar en las imágenes que se presentan a continuación.

**Figura 100.** Filtración de aguas lluvias en la parte interna de las aulas

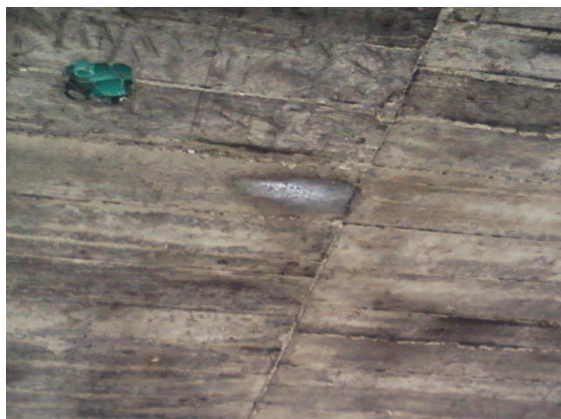
**Figura 101.** Filtración en la losa

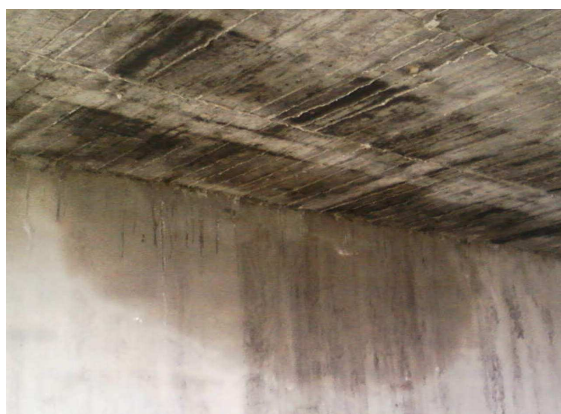
**Figura 102.** Presencia de humedad en muros y losa
