**“APOYO TÉCNICO ADMINISTRATIVO A LA COORDINACIÓN DE OBRAS,  
DIRIGIDA Y COORDINADA POR LA SECRETARIA DE PLANEACIÓN E  
INVERSIÓN SOCIAL DEL MUNICIPIO DE POTOSÍ”**

**UNIVERSIDAD DE NARIÑO  
FACULTAD DE INGENIERÍA  
PROGRAMA INGENIERÍA CIVIL  
SAN JUAN DE PASTO  
2011**

**Trabajo de grado presentado como requisito parcial para optar al título de  
Ingeniera Civil**

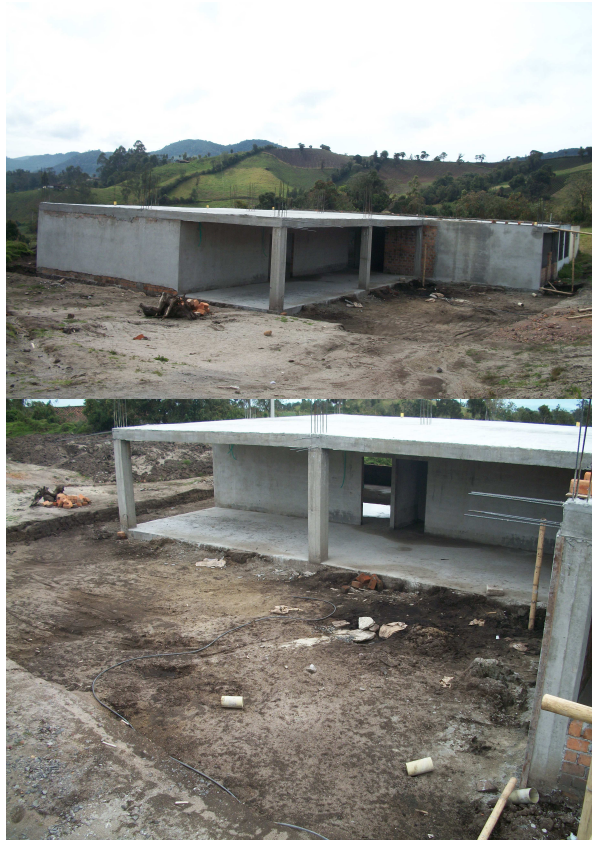
Actualmente a la obra le hace falta el acabado final el cual comprende la realización de los siguientes trabajos: terminación del repello de muros, enchape de pisos, instalación de carpintería metálica (Puertas y Ventanas), afinado de cielo raso, pintura general de la construcción, instalaciones eléctricas, y la canalización de aguas lluvias alrededor del terreno donde se construye, tal como se concertó en la reunión realizada a solicitud de Personería Municipal para la realización y presentación de un informe sobre el avance de la obra realizada el día 27 de julio de 2010.

**Figura 105 y 106.** Estado actual de la obra

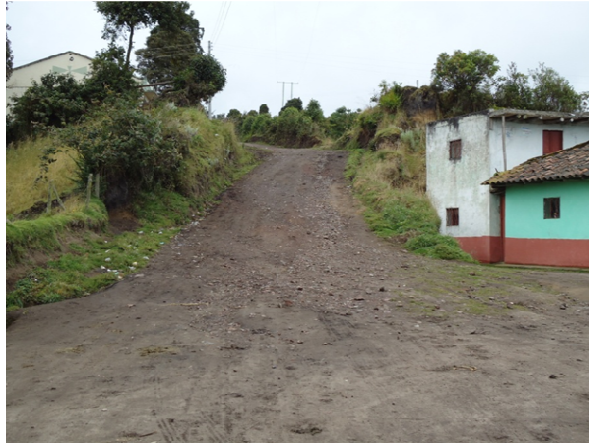
**Figura 107.** Estado Inicial Vía Santa Rosa San Antonio

Las vías Santa Rosa -San Antonio y Cárdenas – Antonio Nariño, son unas vías de comunicación altamente transitadas. Presenta algunas deficiencias consideradas perjudiciales para los usuarios que a diario transitan sobre estas vías.

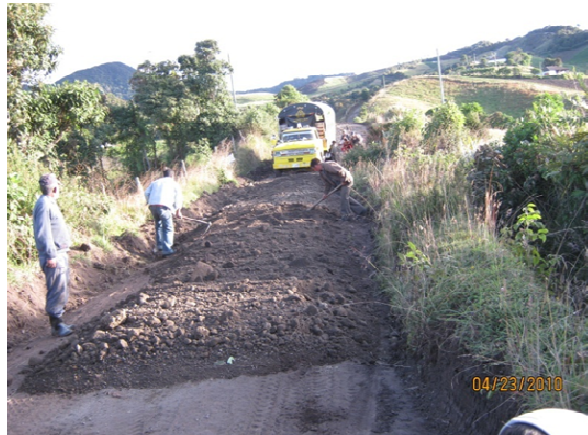
**Figura 109.** Extendida de material en obra, mediante mano de obra

Mejoramiento de la rasante existente, en la cual se realizo mediante el suministro, colocación y compactación de material de afirmado, con recebo de la mina del Puente Nuevo del Municipio de Ipiales, el cual fue transportado hasta el sitio de la obra en volquetas de capacidad 6 m<sup>3</sup>.

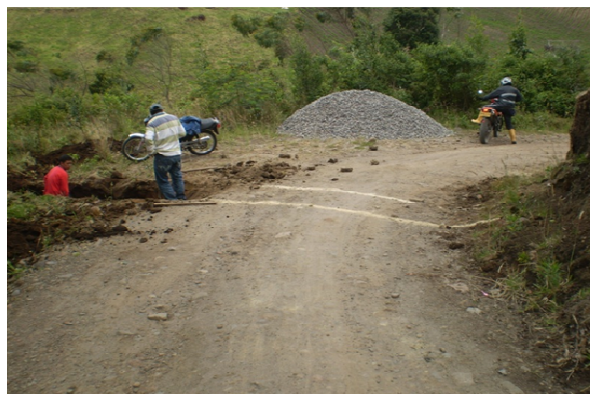
**Figura 114.** Inicio de los trabajos de excavación para la construcción de alcantarillas

Construcción de obras de arte, dentro de este ítem se encuentra contemplada la construcción de alcantarillas que mejoren la evacuación de aguas lluvias perjudiciales y dañinas para la rasante de la vía Santa Rosa San Antonio.

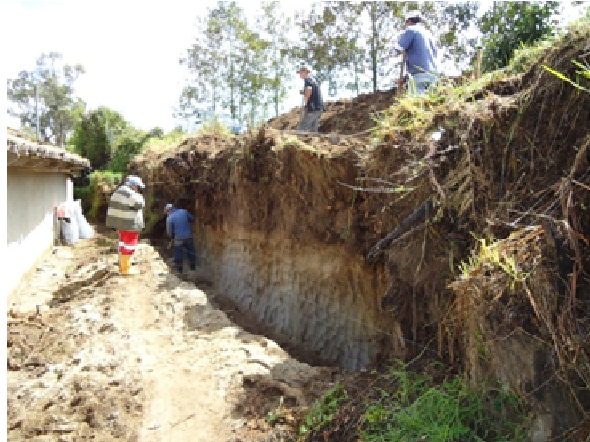
**Figura 117.** Localización y actividades de excavación para la construcción del muro de contención en gaviones

Construcción de un muro de contención en gaviones con un volumen de 44m<sup>3</sup> en un tramo de la vía Santa Rosa San Antonio, donde se presentan inconvenientes en su estabilidad, perjudicando una vivienda aledaña a la vía.

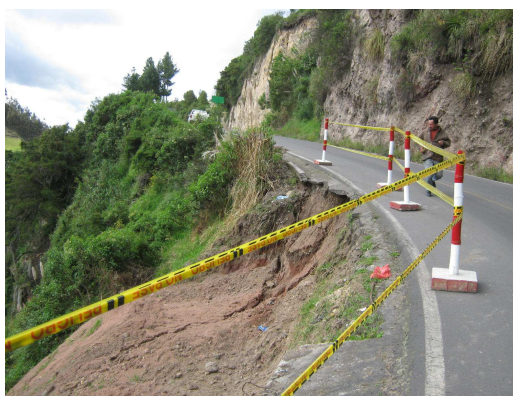
**Figura 122** Estado inicial de la Banca

La realización de esta obra fue de manera urgente, ya que a raíz de la ola invernal que se presentó dentro del municipio se produjo un deterioro en un tramo de la banca de aproximadamente 22 metros de longitud; si esta afectación no hubiese sido atendida a tiempo y de manera oportuna habría causado algún caso lamentable, ya que por este sector lleva su cauce el Rio Guaitara y sobre él hay presencia de grandes abismos, lo que generaría un alto riesgo para la comunidad que a diario transitan por este sector.
