**ASISTENCIA TÉCNICA EN OBRAS CIVILES A DESARROLLAR EN EL
MUNICIPIO DE SAN ANDRÉS DE TUMACO**

**Trabajo de grado presentado como requisito parcial para optar al título de
Ingeniero Civil**

LA PARTICIPACIÓN COMO AUXILIAR TÉCNICO RESIDENTE DE INTERVENTORÍA EN LA OBRA DENOMINADA CONSTRUCCIÓN DE LOS PUENTES PEATONALES HUMBERTO MANZI, BARRACÓN 1, BARRACÓN 3 Y BARRACÓN 4 UBICADOS EN LA ZONA LACUSTRE DEL MUNICIPIO.

SE TRATA DE LA CONSTRUCCIÓN DE CUATRO PUENTES EN CONCRETO CON UN DISEÑO APORTICADO Y ARQUITECTÓNICO CONVENCIONAL ESTRUCTURA EN HORMIGÓN ARMADO QUE CUMPLE CON TODOS LOS REQUISITOS DE DISEÑO SISMORRESISTENTE, CON APROVECHAMIENTO DE LOS MATERIALES PROPIOS DE LA REGIÓN COMO LA MADERA, EMPLEADA EN LA CONSTRUCCIÓN DE FORMALETAS Y EN PILOTAJE.

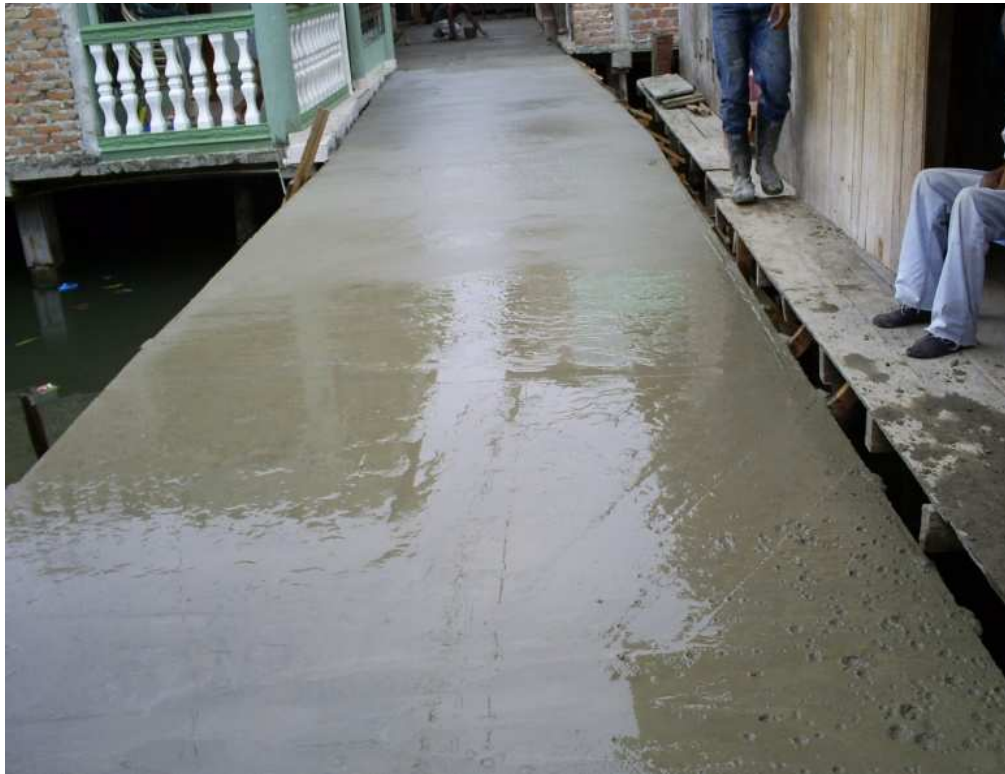
Fotografía 1. Puente Peatonal al terminar pasantía, Febrero 10 de 2009

El desarrollo de las actividades como auxiliar técnico residente de interventoría en la construcción de los puentes peatonales para determinados sectores del municipio, consiste en brindarles a los habitantes de dichos sectores una mejor calidad de vida considerando los constantes accidentes que se presentan en la zona por el mal estado de las construcciones existentes.

Estas actividades consisten en la demolición y construcción de cuatro (4) nuevos puentes en dichos sectores que cumplen con todas las especificaciones técnicas y con los requerimientos que expresa el código de construcciones sismo resistente.

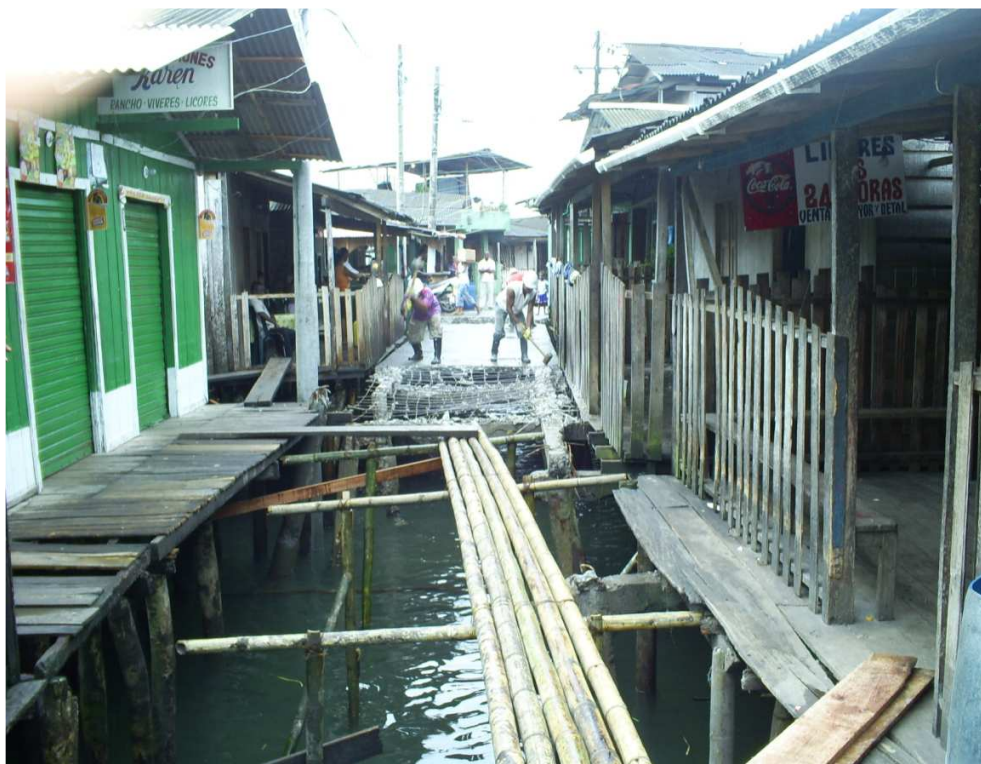
Fotografía 2. Puentes provisionales en guadua.

Como el sitio de ejecución del proyecto es un sector habitado es necesario la elaboración de unos puentes provisionales para el desplazamiento de las personas que habitan en el sector durante el tiempo de marea alta, para esto se utilizan troncos de mangle los cuales sirven de columnas y guaduas para armar el corredor. Ver fotografía 2.

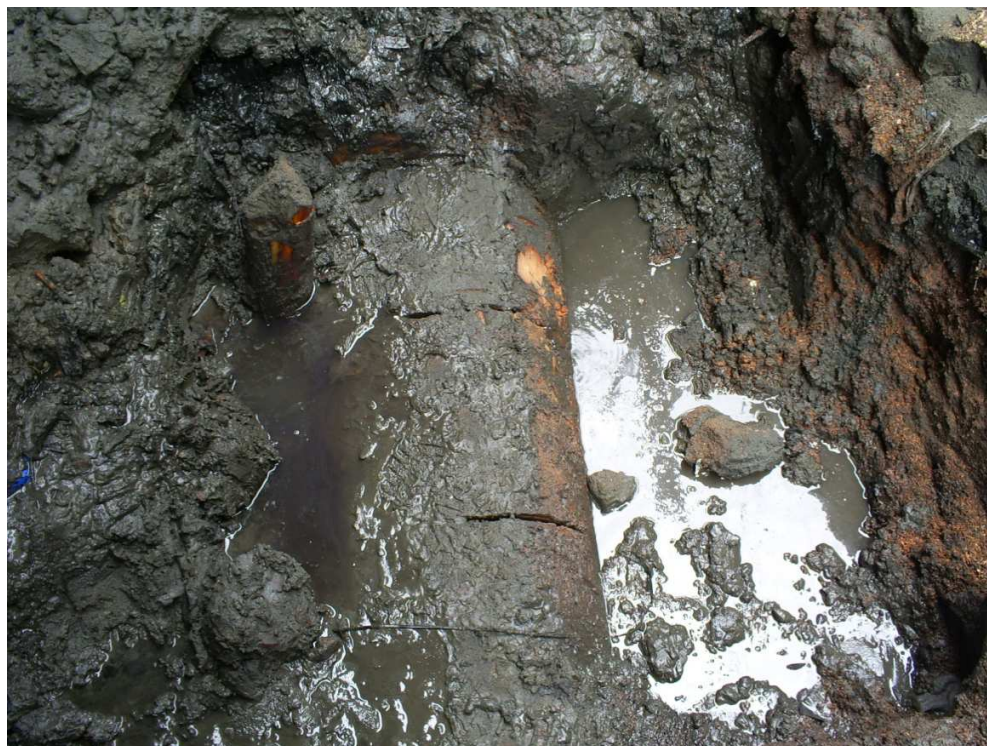
Fotografía 3. Tronco de árbol presente en excavaciones.

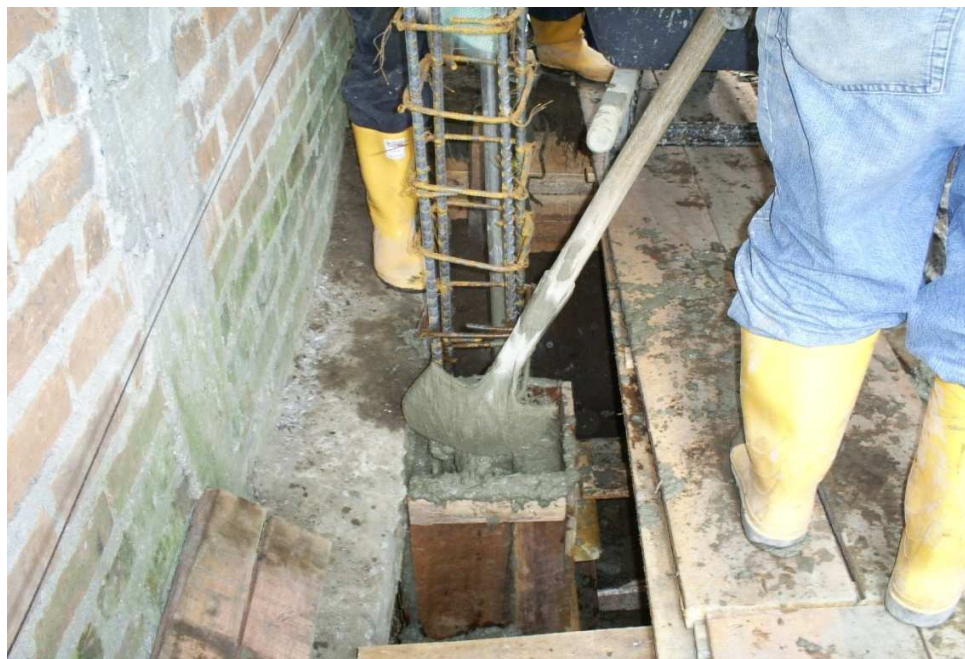
El residente de interventoría realiza una inspección minuciosa en cuanto al mezclado del concreto, transporte y colocación.

Fotografía 4. Llenado de pedestales.

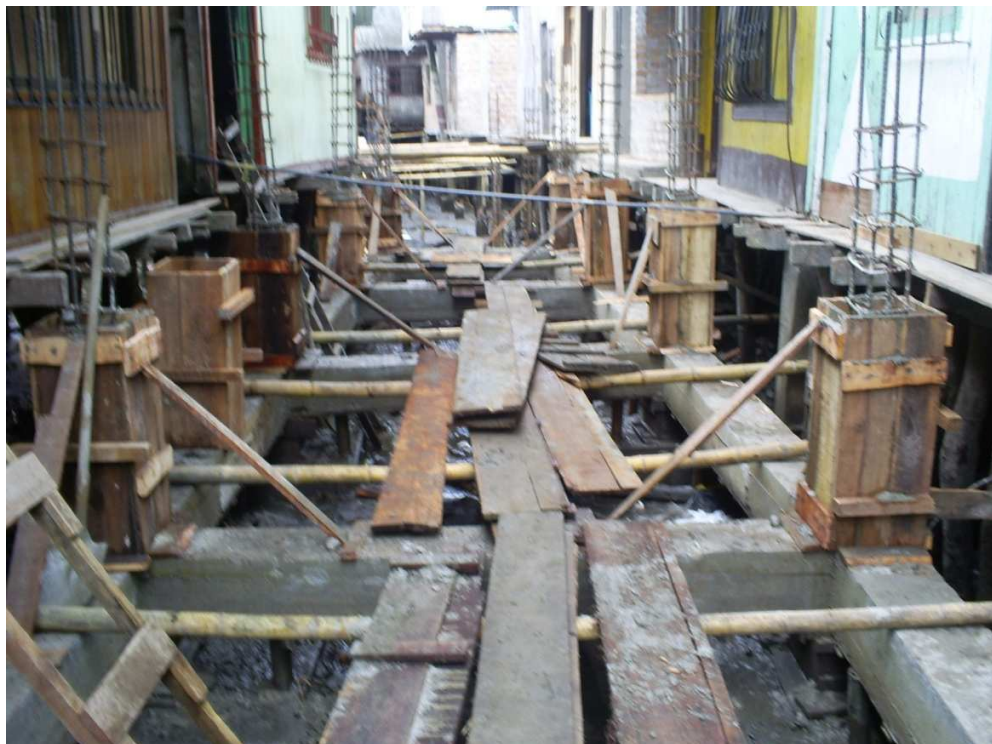
El proceso de fundición de las columnas es el mismo para toda la obra, el concreto es mezclado a 200 metros de el sitio de colocación y de igual manera es transportado en buggys hasta su destino final por medio de un corredor de tabloncillos por el personal en obra dotados de todos los elementos de seguridad que se requieren para dicha labor. Ver fotografía 6.

Fotografía 6. Encofrado y llenado de columnas.

Como son columnas de menos de dos metros de longitud no hay la necesidad de crear ventanas de fundición puesto que por la altura de las mismas el concreto se coloca de manera que no haya segregación de materiales.

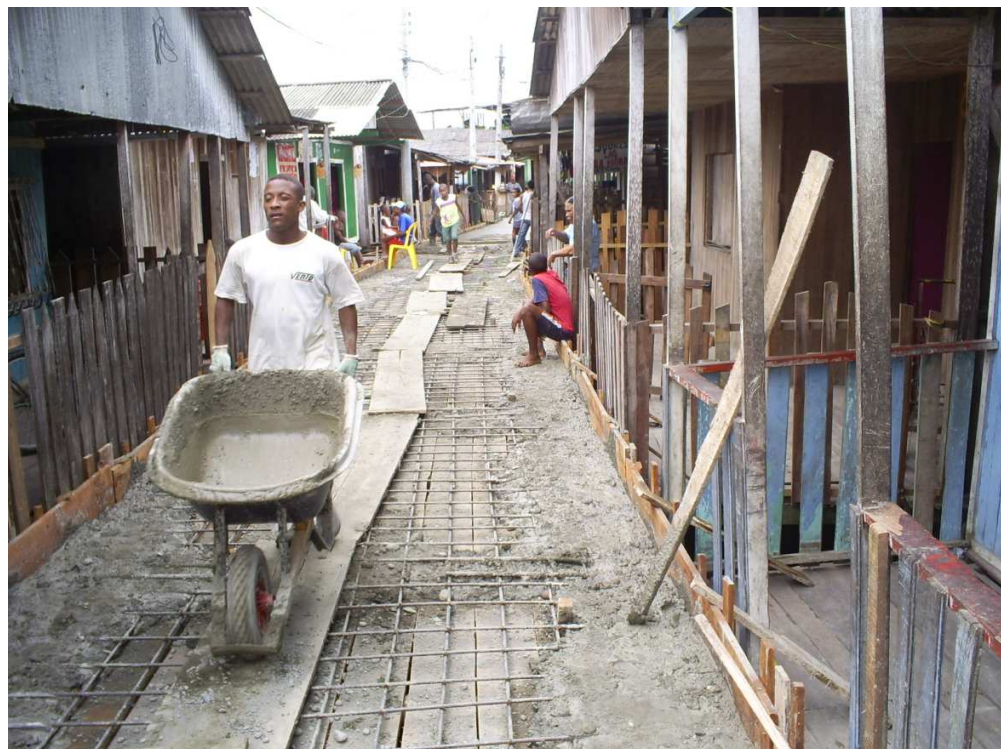
El proceso de mezcla se realiza a 200 metros del sitio de depósito, para el cual se toman las mismas proporciones que garantizan los 3000 psi de resistencia, el concreto es transportado por los obreros en buggys a través de un corredor elaborado en tabloncillos para el fácil transporte, y evitar que los buggys se pinchen con los alambres. Ver fotografía 7.

Fotografía 7. Transporte de concreto.

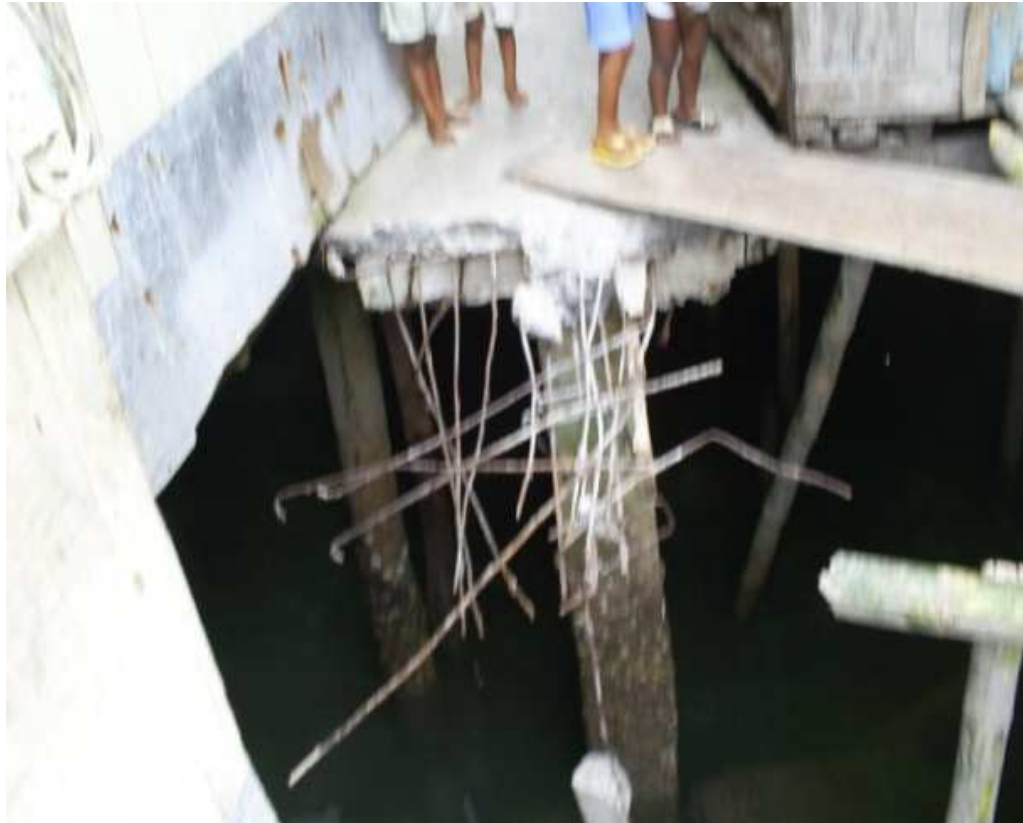
Teniendo en cuenta que el periodo de vida de dichas estructuras es de veinte (20) años, estos se encuentran en un alto grado de deterioro (corrosión del acero de refuerzo en vigas, columnas y hundimiento de las losas) Ver fotografía 8. razón por la cual se toma la decisión de demolerlos para ser reemplazados por nuevas estructuras que cumplan con las especificaciones y que se ajusten a las normas de construcción.

Fotografía 8. Condiciones Iniciales

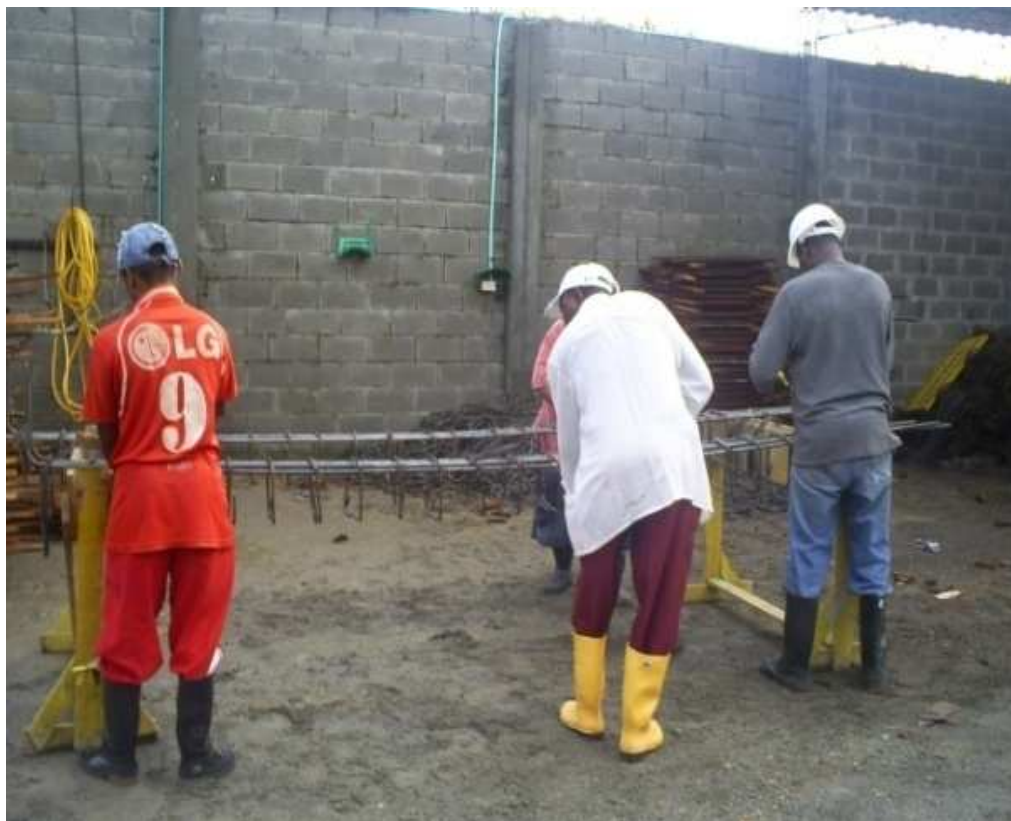
Se realizó el corte, figurado y armado de refuerzo para vigas de cimentación y columnas con su respectivas parrillas para zapatas, de acuerdo a las especificaciones de los planos estructurales utilizando para las vigas y columnas 4 varillas $\text{Ø}5/8''$ para el refuerzo principal y refuerzo $\text{Ø}3/8''$ para estribos separados cada 0.15m. para las zapatas se utilizó refuerzo $\text{Ø}5/8''$ en ambas direcciones, separados cada 0.20m. Ver fotografía 9.

Fotografía 9. Corte, figurado y armado de refuerzo para zapatas, vigas de cimentación y columnas.

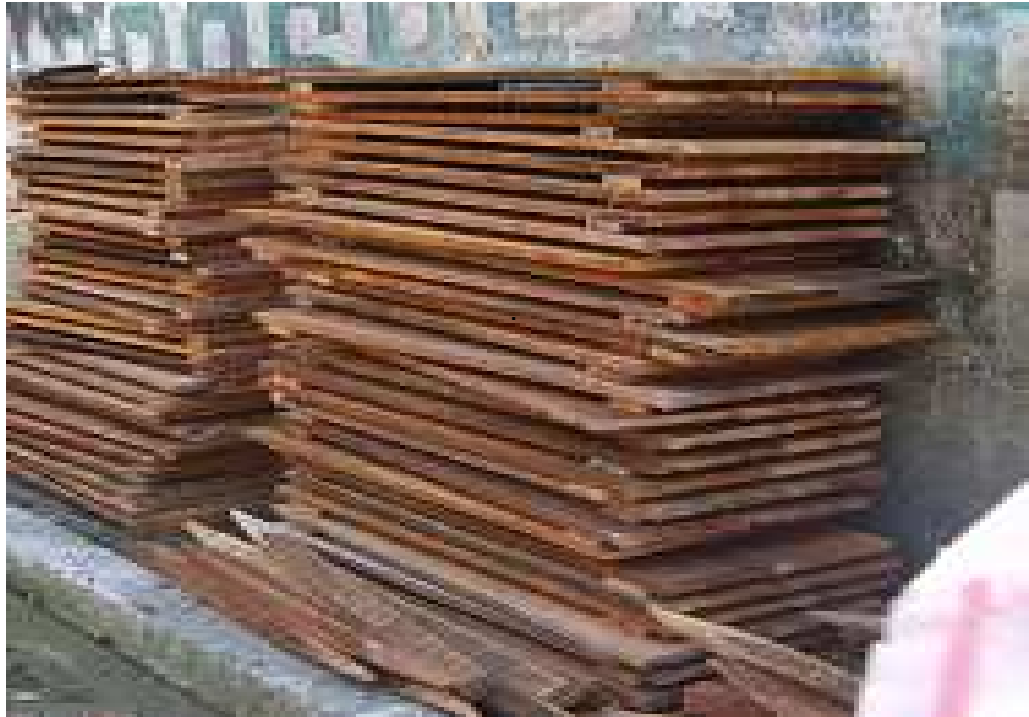
La fabricación de tableros en madera basta se realizó continuamente con el figurado del acero de refuerzo para vigas y columnas, los cuales fueron utilizados como formaletas en los diferentes elementos estructurales de los proyectos, esto se hizo en la fabrica del contratista y luego se transporto al sitio de obra donde se arrumo para su posterior utilización. Ver fotografía 10.

Fotografía 10. Construcción de tableros para formaletas.

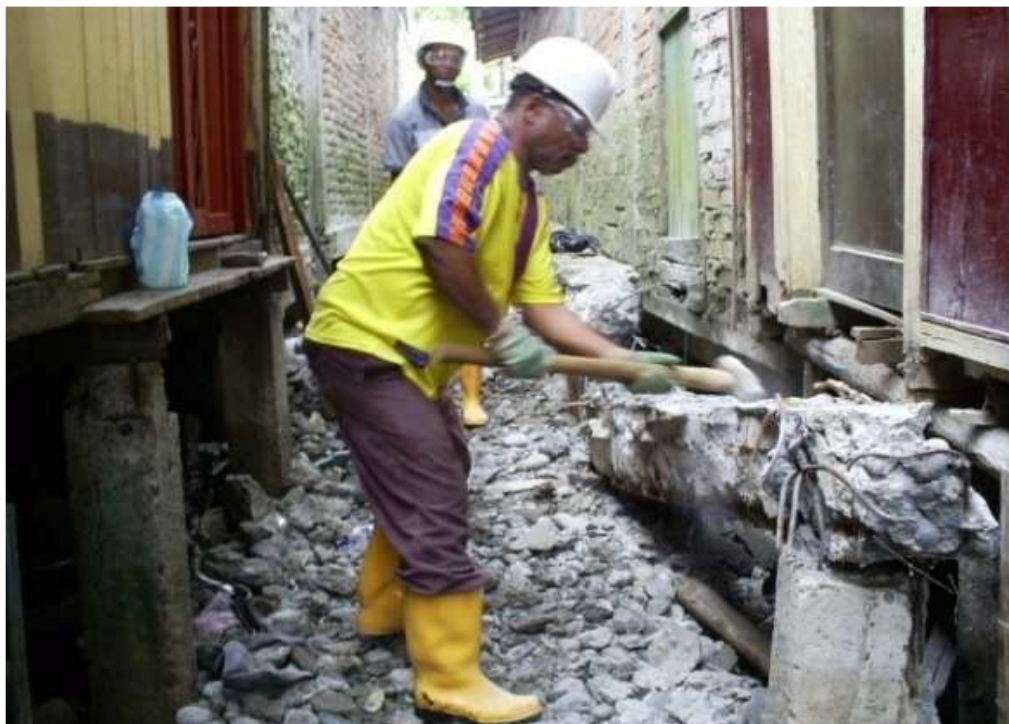
3.3.1 Demolición de estructuras existentes. La demolición de losas y vigas aéreas de las estructuras existentes en los puentes Humberto Manzi, Barracón 1,3 y 4 (construidos en concreto con graves deterioros estructurales), se llevó a cabo manualmente. Vale resaltar que el sector del puente Humberto Manzi existía un poste de energía el cual presentaba un alto grado de deterioro lo cual dificultaba la labor de los obreros, razón por la que hubo la necesidad de remplazarlo por uno nuevo con la ayuda técnica de las Centrales Eléctricas de Nariño (CEDENAR). . Ver fotografía 11.

Fotografía 11. Demolición puente Barracón 1.

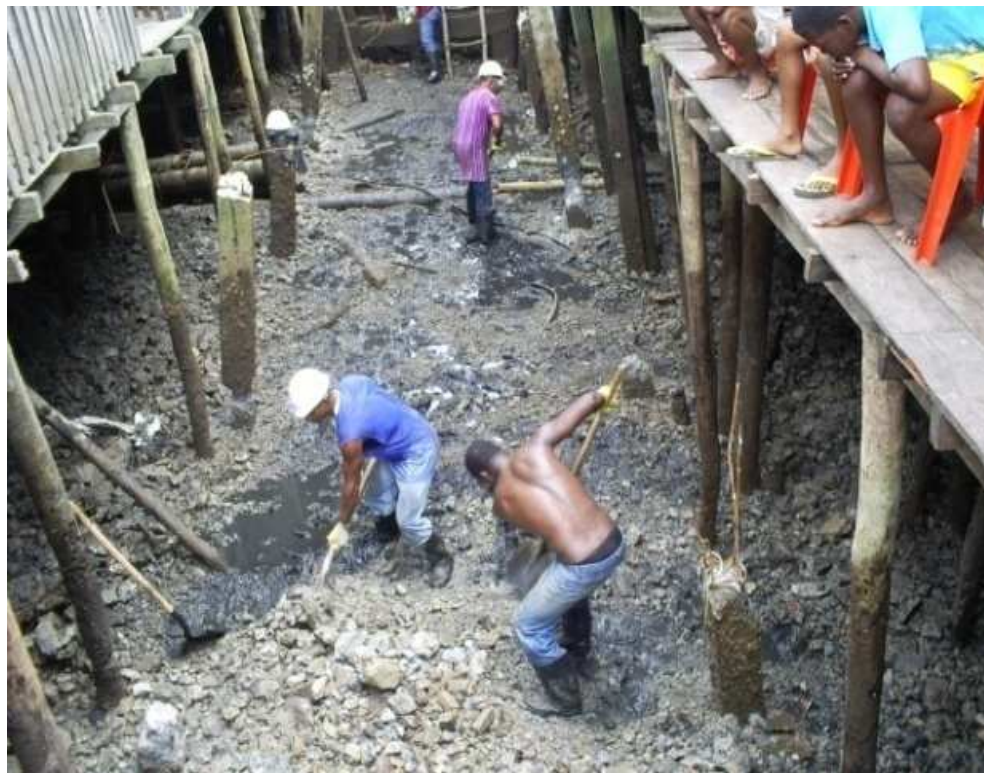
3.3.2. Desalojo de escombros. Realizada la demolición parcial de las estructuras se procedió con el desalojo de los escombros ocasionados por estos trabajos y posteriormente se los llevó al sitio de depósito. Ver fotografía 12.

Fotografía 12. Desalojo de escombros puente Barracón 1.

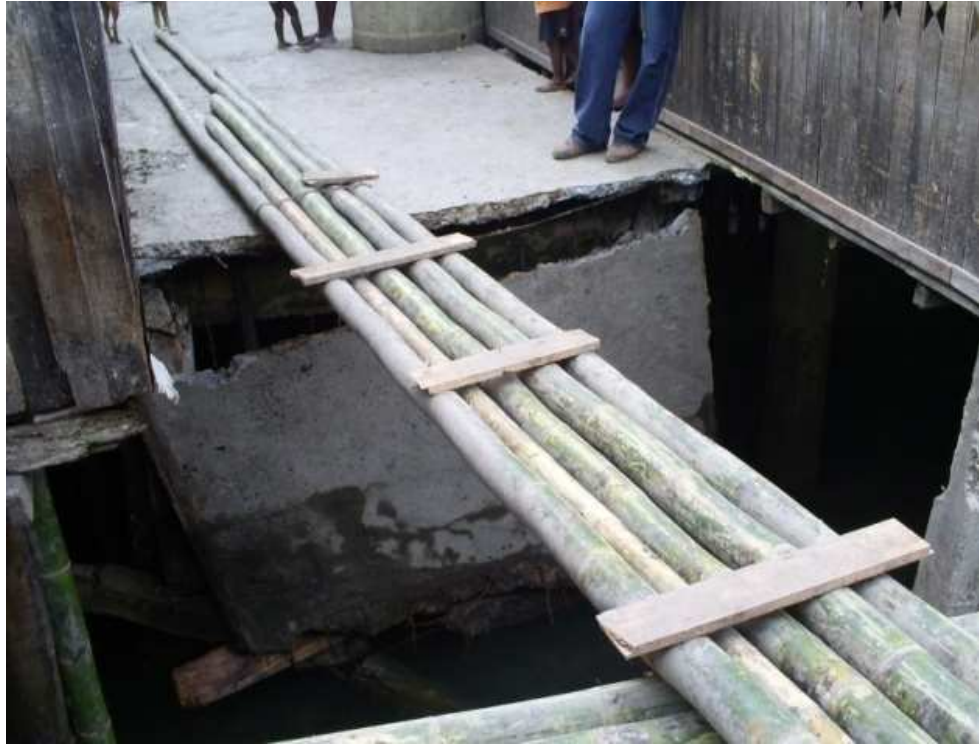
3.3.3 Construcción de puentes provisionales. La construcción de puentes o andamios provisionales en guaduas, se realizó con el fin de facilitar el tránsito de los habitantes del sector y de igual forma, para facilitar el desarrollo de las actividades en el sitio de las obras. Ver fotografía 13.

Fotografía 13. Construcción de puentes provisionales puente Barracón 1.

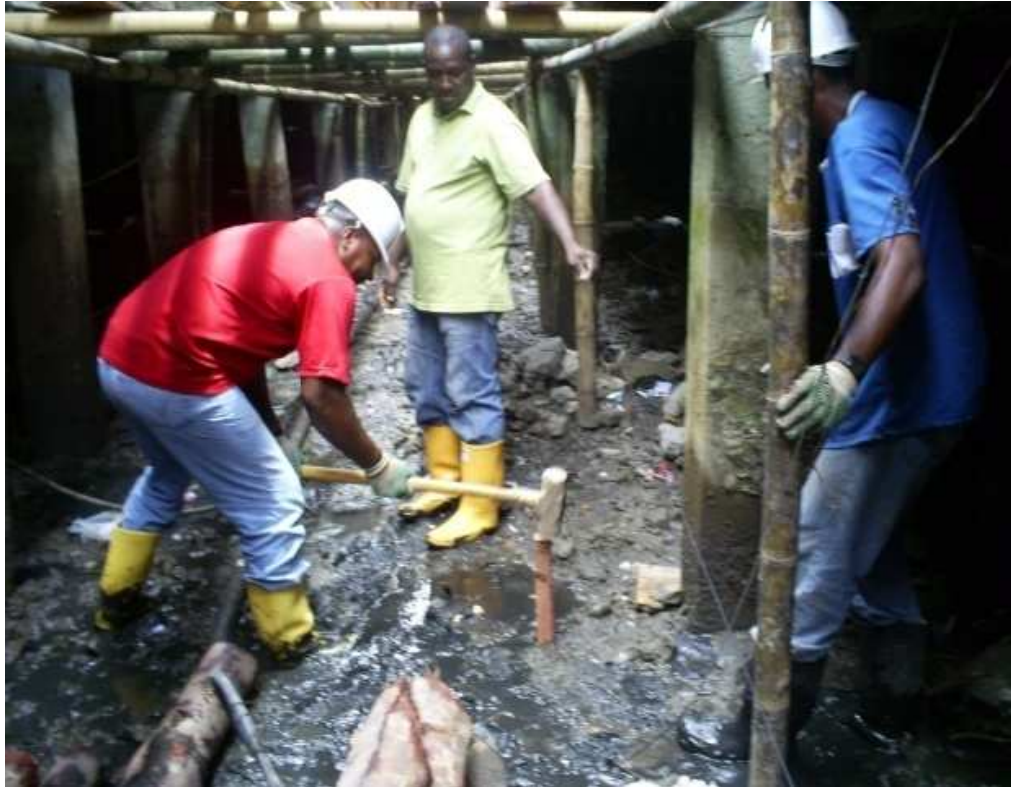
3.3.4 Localización. Se efectuó la localización de las obras, se tuvieron en cuenta los planos estructurales y arquitectónicos, ésta actividad fue realizada por el arquitecto residente de obra con la ayuda del maestro de construcción, debido a que no era una actividad compleja hay necesidad de que ésta localización la realice un topógrafo. Ver fotografía 14.

Fotografía 14. Localización de ejes puente Barracón 1.

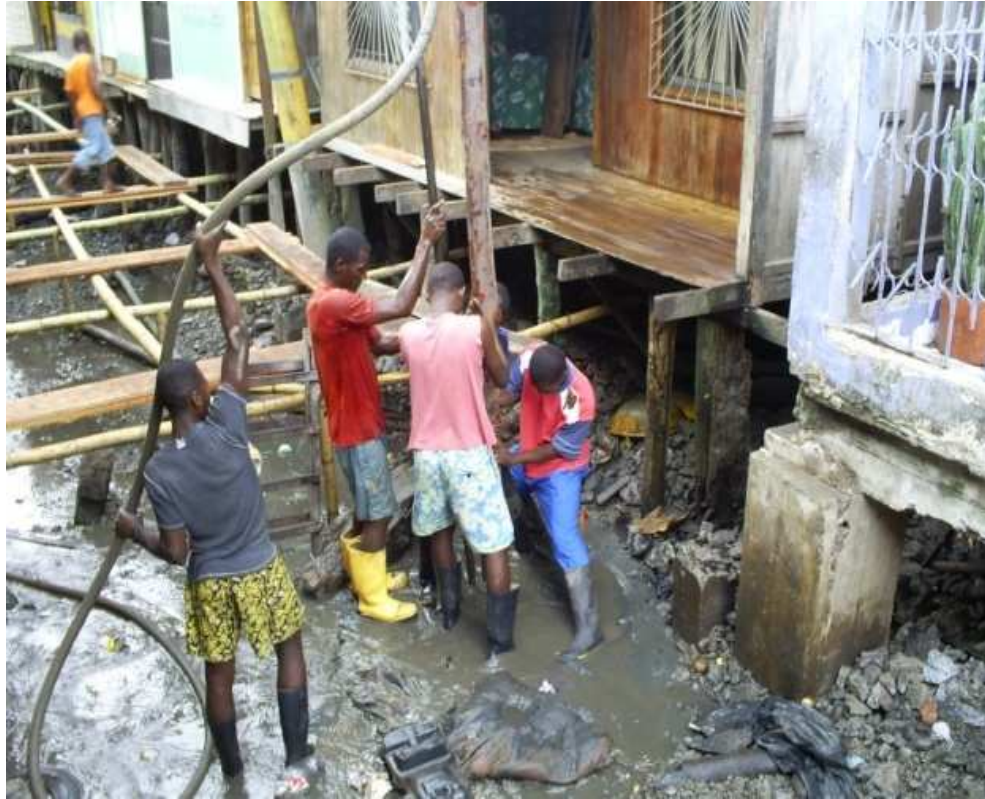
Al hincar los pilotes a 5 metros de profundidad, se garantizó un estrato profundo y firme para soportar la estructura. Ver fotografía 15.

Fotografía 15. Hincado de pilotes en madera puente Barracón 3.

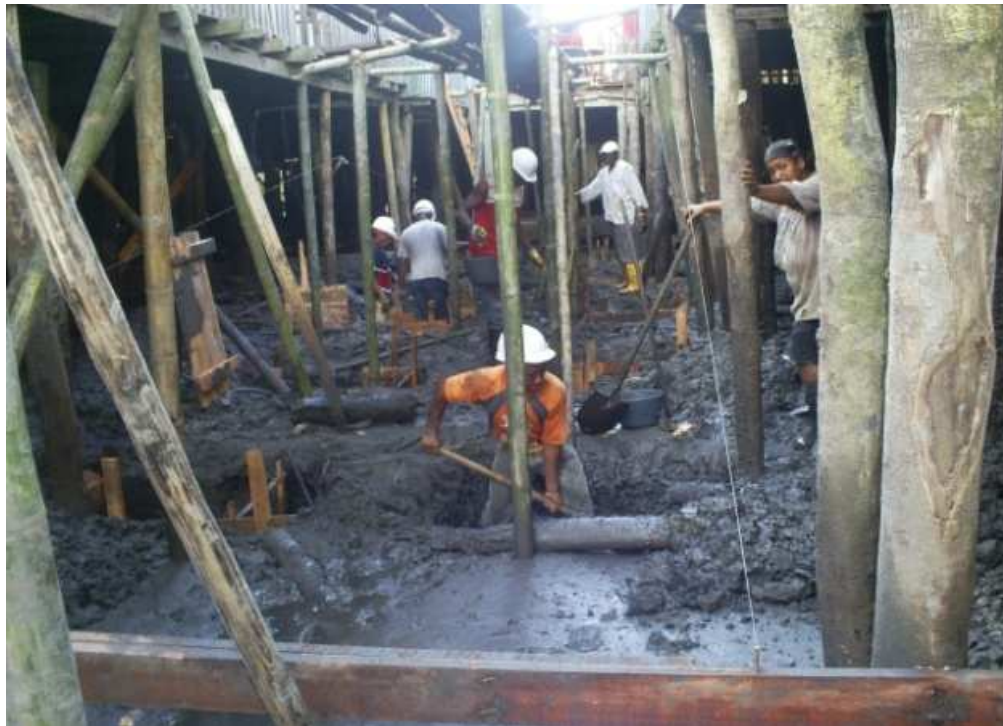
3.4.2. Excavación de tierra. La excavación para zapatas se realizó manualmente hasta obtener una profundidad de desplante de 0.60 metros, a esta profundidad se logro encontrar la cabeza de los pilotes. Ver fotografía 16.

Fotografía 16. Excavación manual de tierra puente Barracón 3.

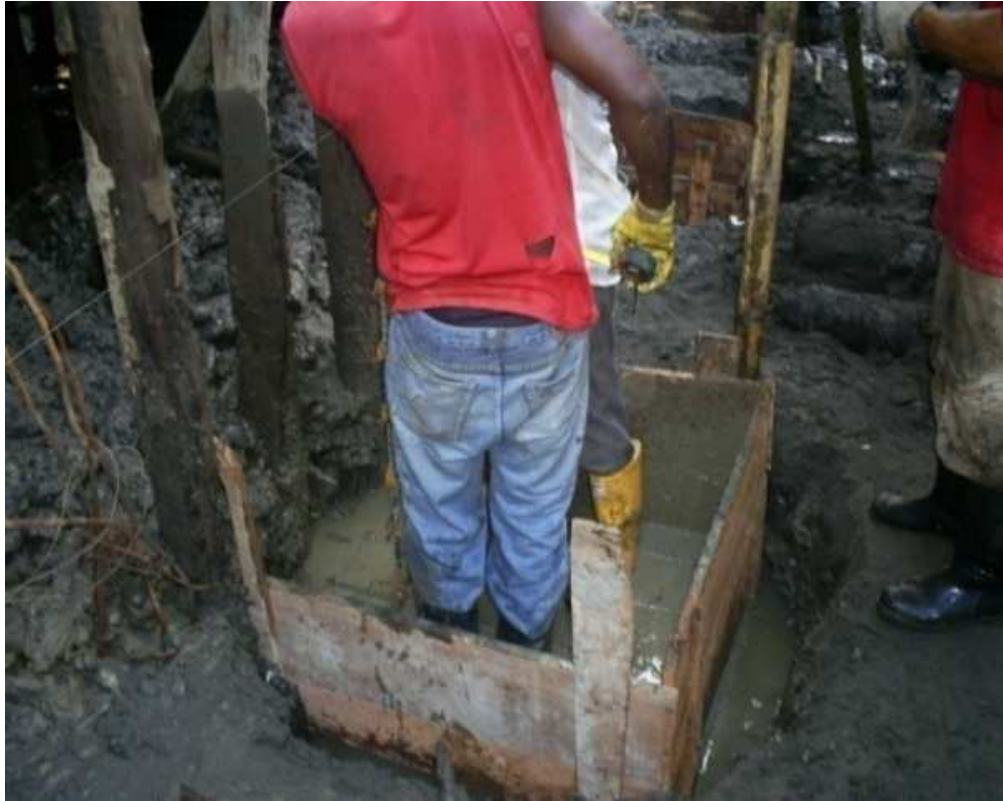
3.5.1. Fundición de concreto de limpieza. Se llevó a cabo la fundición de solado de limpieza para las zapatas con $e= 10\text{cm}$, este solado fue realizado en concreto pobre y vaciado en toda la base de las excavaciones que para este caso fueron de $1.00*1.00$ metros. Ver fotografía 17.

Fotografía 17. Vaciado del concreto de limpieza puente Barracón 3.

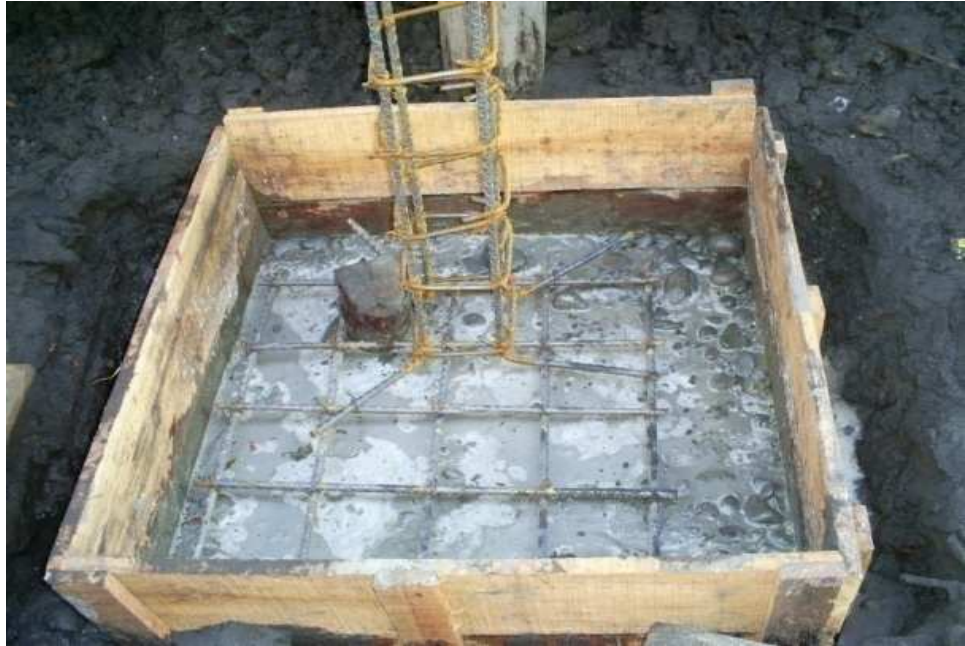
3.5.2. Colocación de refuerzo para columnas. Se realiza el figurado y armado de refuerzo para columnas, el refuerzo es armado de acuerdo a las especificaciones dadas en los planos estructurales, utilizando para estos 4 barras $\text{Ø}5/8''$ para el refuerzo principal y para los estribos $\text{Ø}3/8''$ cada 0.15 metros.

Debido a la dinámica intermareal (pleamar) máximo nivel de mareas, se dificultan las labores, ya que el sitio de obra se encuentra localizado en zona de bajamar, razón por la cual se trabaja con las tablas de mareas facilitadas por la Dirección General Marítima (DIMAR), donde se obtiene información con respecto al horario de marea alta y marea baja, con el fin de organizar el horario de trabajo con la cuadrilla para el desarrollo de las actividades. Ver fotografía 18.

Fotografía 18. Figurado y armado de refuerzo para columnas puente Barracón 3

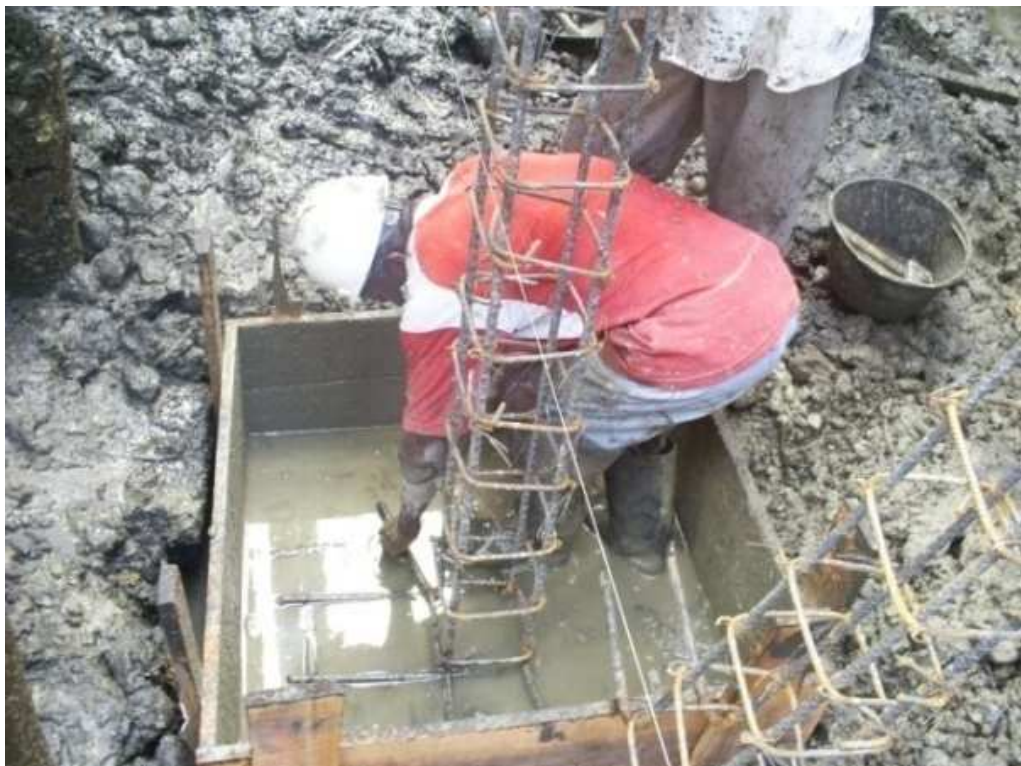
Las cabezas de los pilotes quedaron embebidas en las zapatas a la hora de ser fundidas, esto con el fin de garantizar un apoyo homogéneo para la estructura. Ver fotografía 19.

Fotografía 19. Fundición zapatas puente Barracón 4.

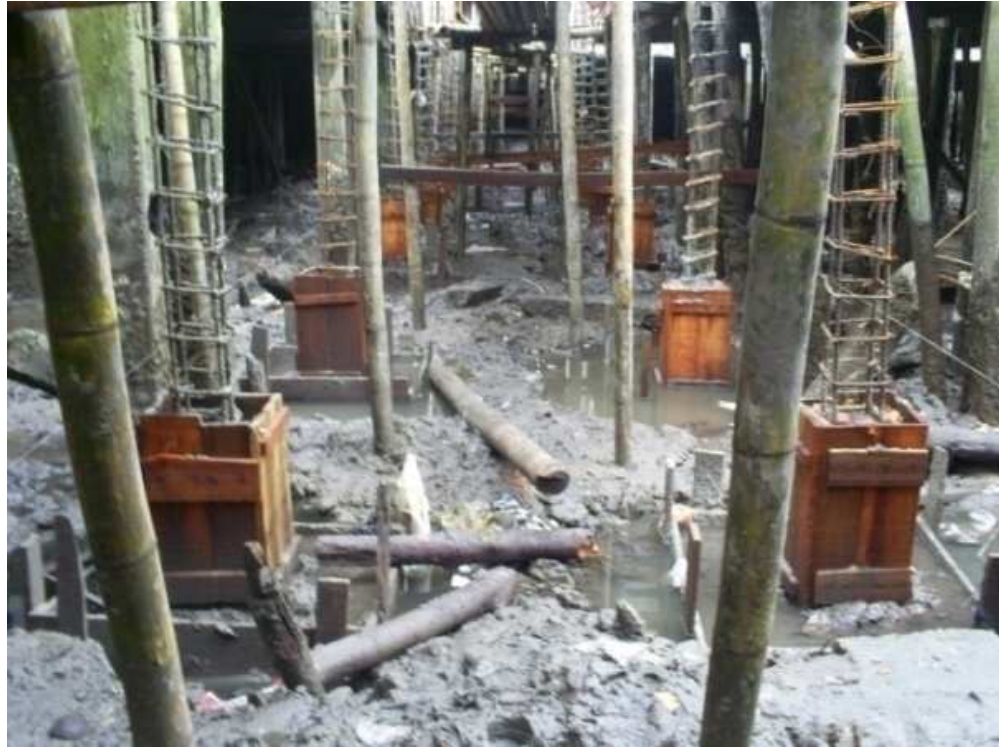
3.5.4 Fundición de pedestales. Debido a la topografía del terreno se realizaron pedestales para garantizar la altura de las vigas de cimentación para las diferentes estructuras. Los pedestales presentan alturas diferentes, para el caso de los puentes peatonales se tomaron alturas entre 0.30 y 0.60 metros con sección de 0.30x0.30 metros, los pedestales fueron fundidos en concreto de 3000 psi, con recubrimiento de 0.05 metros, de acuerdo a las especificaciones dadas en los planos estructurales. Ver ilustración 4 y fotografía 20.

Fotografía 20. Fundición de pedestales puente Barracón 4.

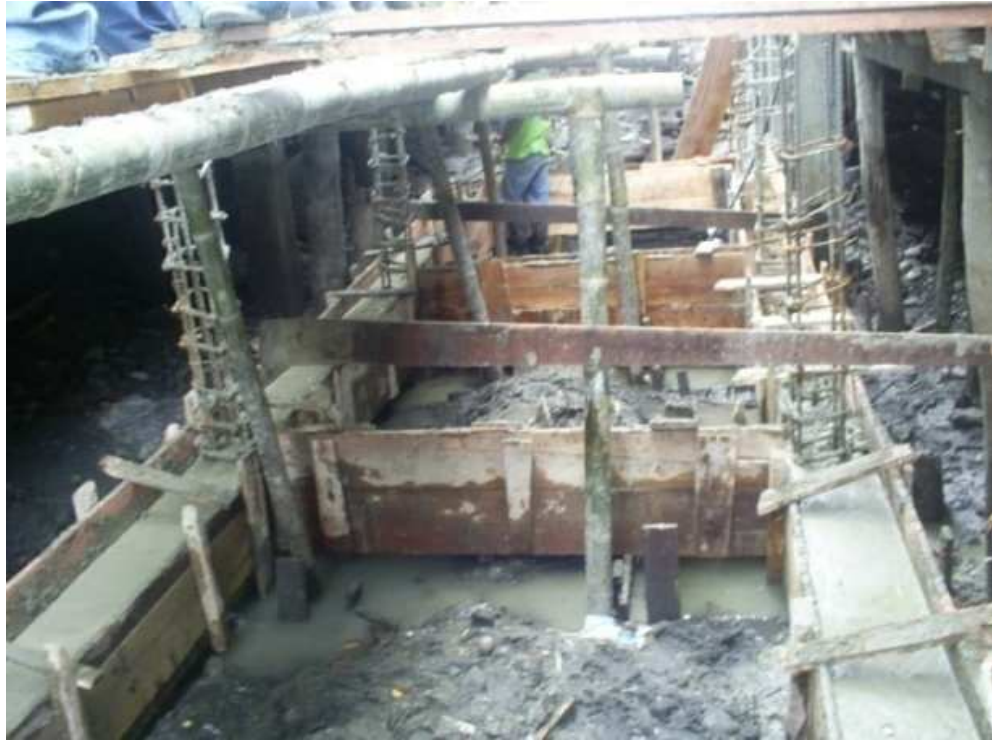
3.5.5 Vigas de cimentación. El armado de las vigas de cimentación se realiza empezando con la colocación de los tableros inferiores apoyados en los pedestales para obtener las alturas requeridas, luego se lleva a cabo el figurado, armado del refuerzo, colocación de los tableros laterales y posteriormente su respectiva fundición, para estos elementos estructurales se utiliza 4 varillas $\text{Ø}5/8''$ para refuerzo longitudinal, y para los estribos $\text{Ø}3/8''$ separados cada 0.15 metros con recubrimiento de 0.05 metros de concreto, tal como lo indican las especificaciones dadas en los planos estructurales, y sección 0.30x0.30 metros, el concreto utilizado fue de 3000 psi. Ver ilustración 5 y fotografía 21.

Fotografía 21. Viga de cimentación puente Barracón 4.

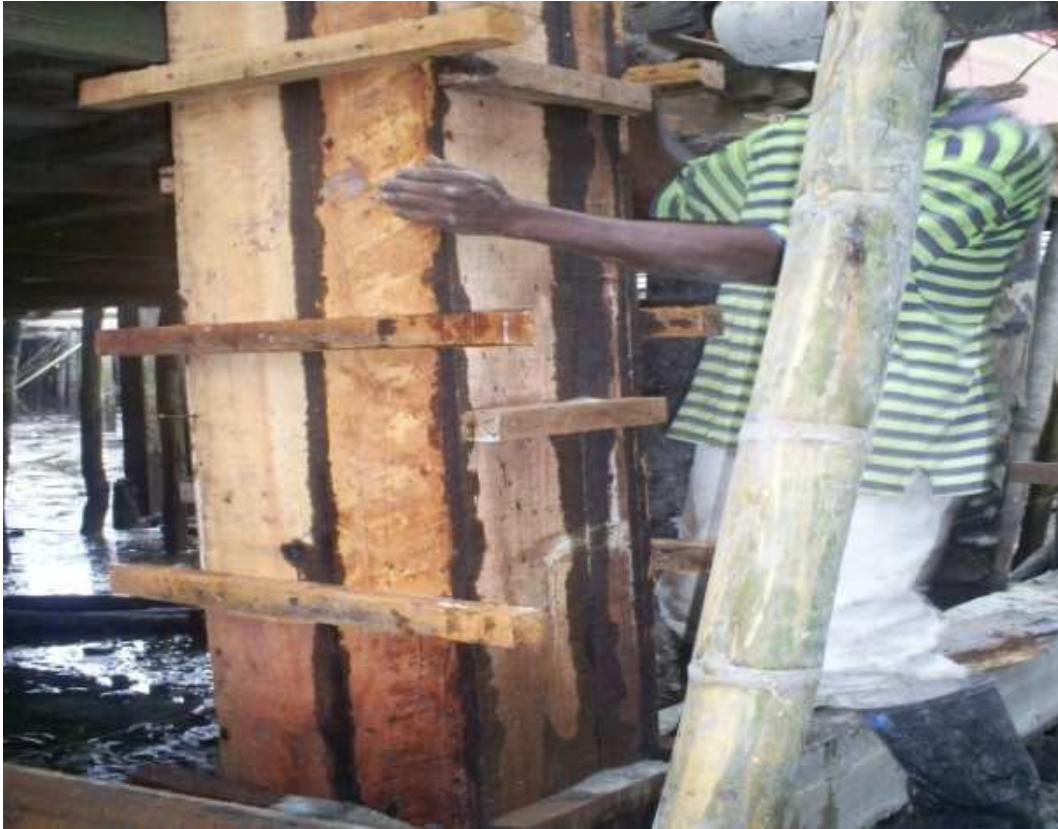
3.5.6 Columnas. Para realizar el encofrado de las columnas es necesario rectificar los ejes de las mismas, las formaletas se apuntalan con guadas por las cuatro caras de la columnas para garantizar su verticalidad y se verifica el alineamiento entre estas, para este elemento estructural se utiliza 4 barras $\text{Ø}5/8''$ para el refuerzo principal y refuerzo $\text{Ø}3/8''$ para los estribos con separación de 0.15 metros, durante la fundición se busca siempre que el refuerzo quede centrado garantizando que el recubrimiento en concreto sea el mismo en los cuatro lados de 0.05 metros. Las columnas se funden con concreto de 3000 psi, sección de 0.30*0.30 metros y longitud de 2 metros, como lo indican las especificaciones dadas en los planos estructurales. Ver fotografía 22.

Fotografía 22. Fundición de columnas puente Barracón 4.

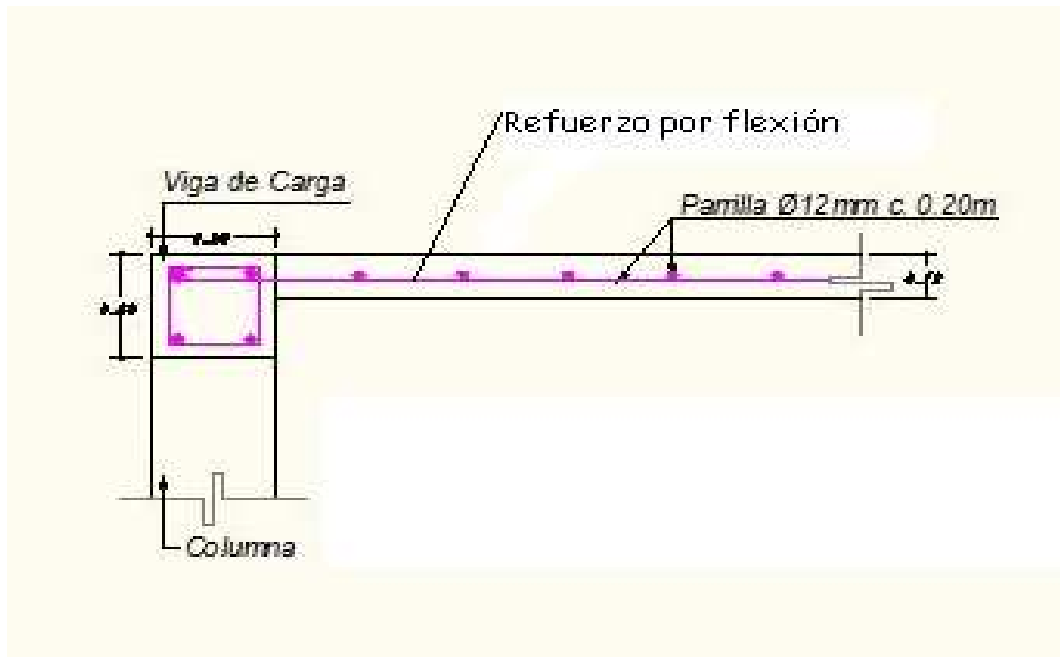
3.5.7 Viga aérea y losa maciza. El inicio de esta actividad se da con el encofrado de las vigas aéreas y losa maciza, luego se realiza el armado de las vigas aéreas en las cuales se utiliza 4 varillas de $\text{Ø}5/8''$ para el refuerzo principal y para los estribos se utilizó refuerzo de $\text{Ø}3/8''$ separados cada 0.15 metros, una vez terminado el armado de las vigas se da inicio al armado de la losa con en la cual se utiliza refuerzo de $\text{Ø}1/2''$ separados cada 0.20 metros y colocado en ambas direcciones. La fundición de vigas y losa se realiza continuamente en cada uno de los puentes de acuerdo al cronograma de actividades, fundiendo inicialmente las vigas aéreas con sección de 0.30*0.30 metros, y posteriormente la losa con un espesor de 0.12 metros y las áreas específicas para cada uno de ellos. Ver ilustración 6 y fotografía 23.

Ilustración 6. Detalle de viga aérea y losa maciza

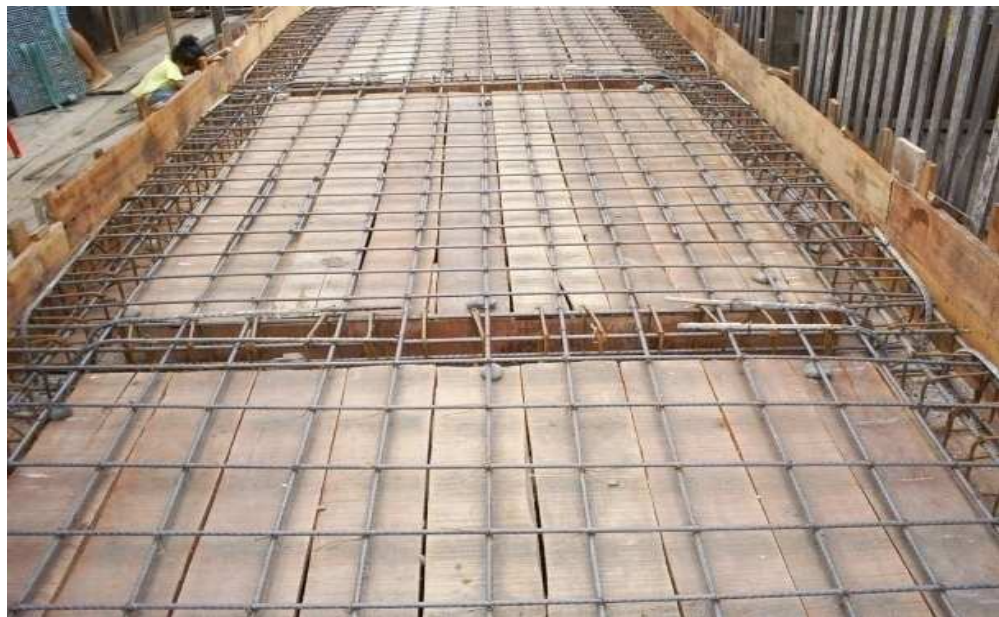
Fotografía 23. Encofrado y armado vigas aéreas y losa puente Humberto Manzi.

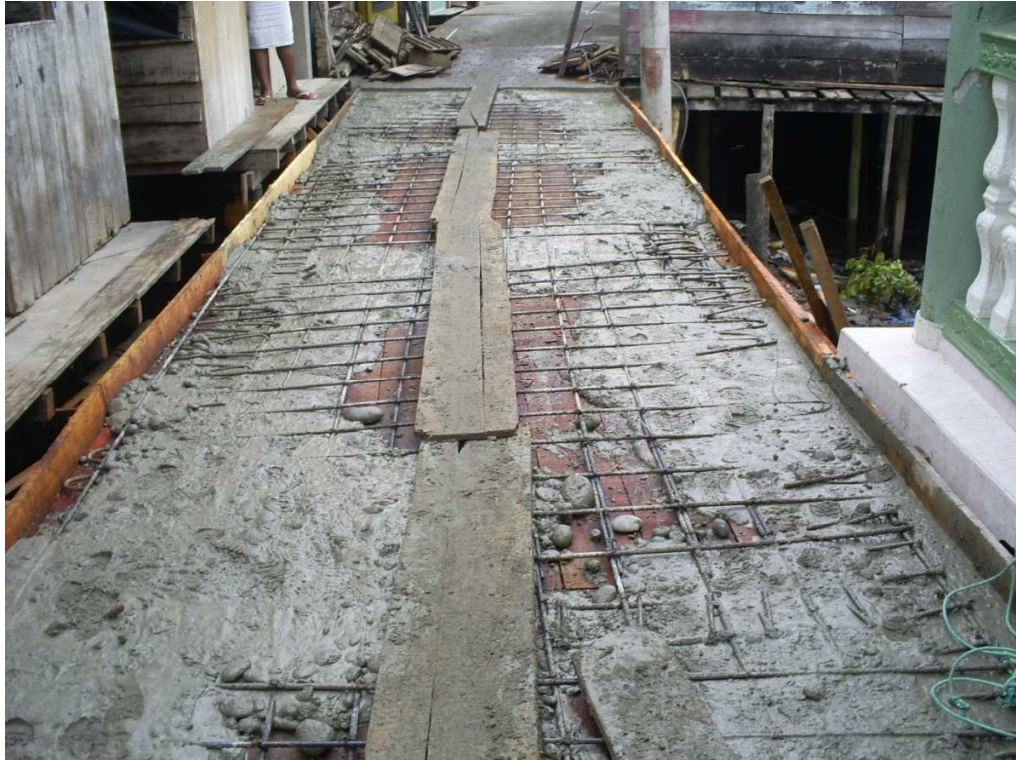
Para la fundición se utiliza concreto de 3000 psi, tal como lo indican las especificaciones dadas en los planos estructurales. Ver fotografía 24.

Fotografía 24. Fundición vigas aéreas y losa puente Humberto Manzi.

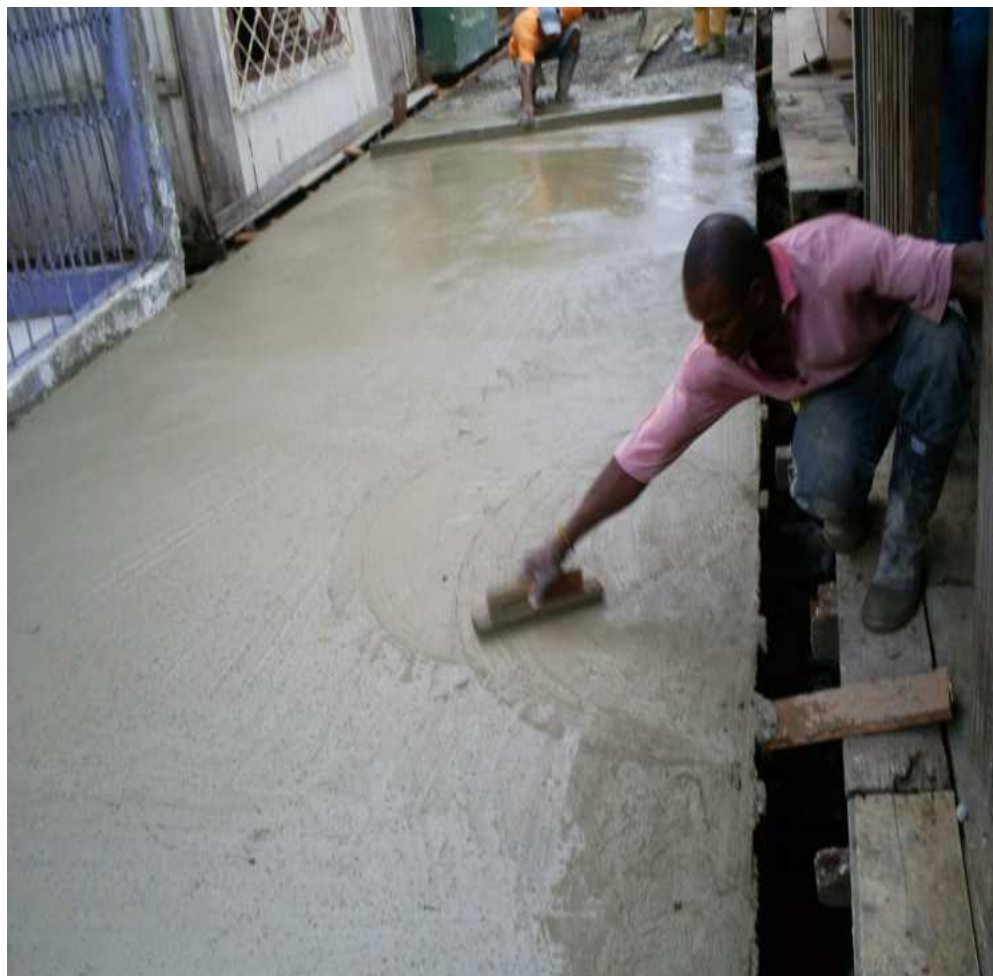
3.5.8 Acabado final. Terminada la fundición y con el concreto sin fraguar se da inicio al acabado de las obras dándole cierta rugosidad a las losas de los cuatro puentes con un cepillo de cerdas gruesas y en los extremos de las placas se da un acabado fino con una llana para embellecer la obra. Ver fotografía 25.

Fotografía 25. Acabado final puente Humberto Manzi.
