**ANÁLISIS DE LOS PROCESOS QUE HAN GENERADO TRANSFORMACIONES
EN LA OCUPACIÓN DEL SUELO DE LA “QUEBRADA GUACHUCAL”,
PERÍODO 1990 – 2010, SECTOR COMPRENDIDO ENTRE LOS BARRIOS
CHAMBÚ Y LA MINGA, MUNICIPIO DE PASTO**

**UNIVERSIDAD DE NARIÑO
FACULTAD DE CIENCIAS HUMANAS
DEPARTAMENTO DE GEOGRAFÍA
SAN JUAN DE PASTO
2010**

**Monografía de grado presentada como requisito para optar el título de
Geógrafo**

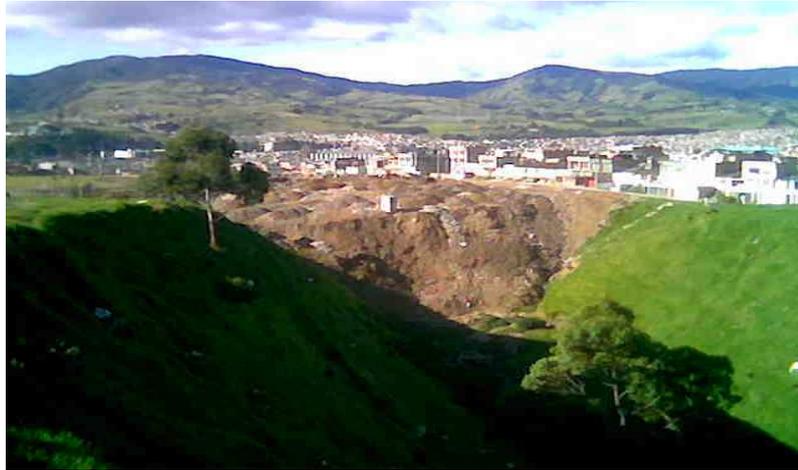
Figura 2. Parte baja, “Quebrada Guachucal”, sector barrio Chambú y La Minga.

La zona de contacto con el proyecto de canalización de la quebrada corresponde a una cota de 2600 m.s.n.m. donde la intervención ha sido total. En esta área, la presencia de materiales de construcción y desechos domésticos es abundante y permanente por lo que se ha deteriorado la estética paisajista del sector y se ha incrementado la contaminación del agua. “En la parte baja de la microcuenca se han adelantado proyectos municipales de canalización a través de la construcción del box coulvert y la implementación de la escombrera municipal como resultado de la presencia de conflictos en el uso del suelo, problemas de contaminación, inseguridad, deterioro de su estado natural, conflictos de orden social y ambiental, incontrolado crecimiento urbano y suburbano, entre otros que ocasionan que el nivel medio de su caudal baje”⁹.

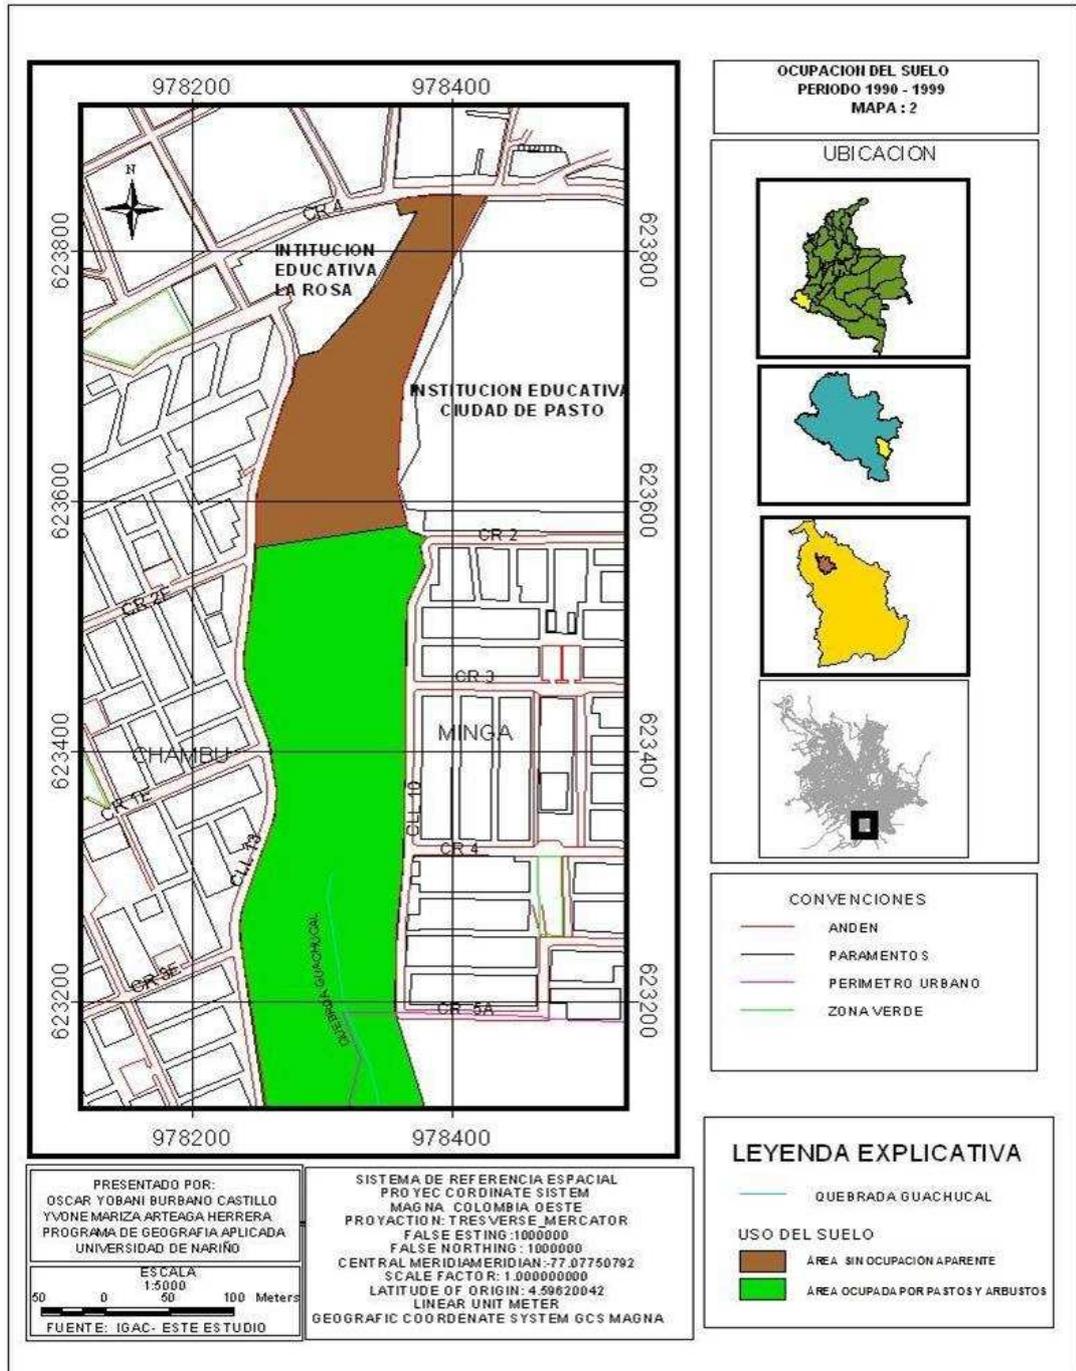
Figura 10. Mapa de ocupación del suelo período 1990 – 1999

- **Áreas ocupadas por Pastos y Arbustos:** Para este periodo existían 54104.75 metros cuadrados correspondientes al 76.86% del área de estudio las que se dedicaban principalmente a potreros donde la especie más representativa era el Kikuyo (*Pennisetum clandestinum*) y Cucúrbita (*Ficifolia bouche*), debido a que en aquel entonces se utilizaba como un área de pastos para ganado vacuno y caballar de propiedad de las antiguas fincas, el cual pastaba sin ningún límite o control. De igual forma en la zona de estudio la flora fue intervenida en especial las especies de vegetación nativa quedando algunos relictos arbustivos. Entre las especies nativas predominantes que se encontraban en el área de estudio están la Mora Común (*Rubís bogotiensis*), Chilca (*Baccharis buddlejoides*), Zarcillejos (*Fuscia corollata*), Morochillo (*Miconia ochracea*), Laurel (*Myrica pubescens*), Helecho (*Elaphoglossum engelii*) y otras que ayudaban a darle estabilidad al suelo.

- **Áreas sin cobertura:** Esta área correspondía a 21671.27 metros cuadrados, aunque era relativamente más pequeña que el área anterior, es muy significativa ya que correspondía al 21.29% del área total que no estaba siendo utilizada debido a que en algunos sectores las pendientes superaban al 40% y 50%, no existía ningún tipo de ocupación ni de cobertura vegetal únicamente suelos erosionados por el accionar del agua. Por estas características las áreas sin ocupación no llegaron siquiera a ser determinadas como existentes por los pobladores debido a su difícil acceso no se les pudo dar ningún uso o actividad.

6.2.1 Periodo 1990 - 1999: El área de estudio se presenta como un espacio rural en el que se encuentran dos tipos de ocupación, el primero corresponde a una área cubierta por pastos y arbustos, los cuales se encuentran en las áreas circundantes y de manera dispersa en la ronda hídrica de la quebrada Guachucal y el segundo a un área sin uso aparente debido a las pronunciadas pendientes de algunos sectores.

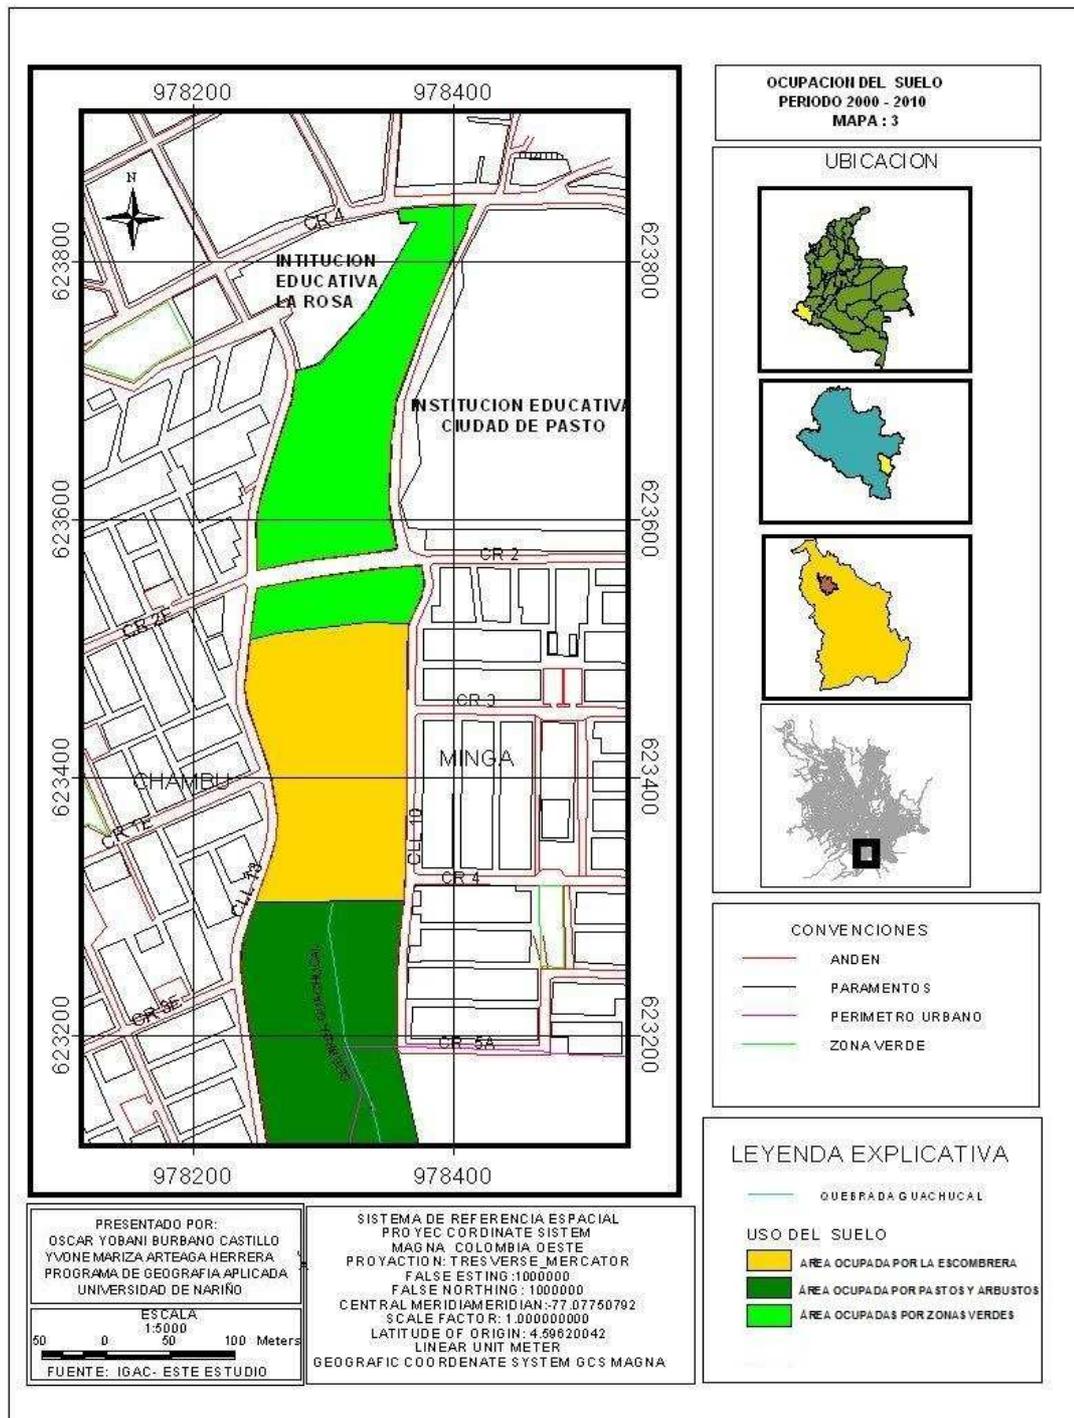
Figura 12. Mapa de cobertura del suelo periodo 2000 - 2010

- **Zonas verdes posteriores al relleno:** Estas zonas corresponden a aproximadamente a 25312.71 metros cuadrados lo que corresponde a el 28% las cuales se encuentran ubicadas en la parte baja y media del área de estudio en donde transcurrieron las primeras etapas del relleno que actualmente se encuentran totalmente terminadas y adecuadas en terrazetas cubiertas de pastos y algunos pequeños árboles plantados. Fueron totalmente cerradas con posteadura de cemento y alambre de púas para impedir el ingreso de animales y vehículos, a la vez han sido acondicionadas paulatinamente por los habitantes de los barrios cercanos como zonas recreativas y de esparcimiento.

- **Escombrera Municipal:** Esta actividad se viene realizando desde el año 2002 de manera continua, el área ocupada corresponde al 37% de área total de estudio con 23655.15 metros cuadrados encontrándose en segundo lugar por porcentaje de ocupación, esta zona está siendo actualmente intervenida ya que se viene adelantando la Cuarta (4) etapa del relleno de escombros y tierras de desecho del Municipio de Pasto. En este sector es permanente la presencia de maquinarias, volquetas, además de personas que se encargan de reciclar la abundante cantidad de escombros y desechos de construcción. Este contribuye en la actualidad al deterioro de la estética del paisaje del área de estudio y zonas aledañas.

- **Zonas de Pastos y Arbustos:** Ocupan un área de 35% del área total de estudio correspondiendo a 21398.85 metros cuadrados las cuales han presentado la mayor intervención. En estas zonas anteriormente debió haber existido una profusa vegetación de tipo arbórea semejante a la encontrada en la zona alta de la microcuenca Guachucal, pero en la actualidad se las está utilizando para la explotación de ganado vacuno, caprino y caballo, ganado que basa su alimentación en pastos naturales (kikuyo).

- **Vías:** Dentro del área de estudio existen tres vías relativamente nuevas la calle 10, la calle 13 y carrera 2, están completamente asfaltadas y en buenas condiciones aproximadamente desde el año 2003 y 2008 respectivamente, cuentan con corredores peatonales que corresponden al 0.10% del área total de estudio. Las vías están ubicadas sobre la zona de estudio, exactamente sobre el área de las primeras fases del relleno, las tres ocupan un área de 1612 metros lineales del área total. Estas tres vías han sido esenciales para la movilización de los habitantes de los Barrios La Minga y Chambú y para la movilidad vehicular del sector, al igual que para los estudiantes de la “Institución Educativa Municipal Ciudad de Pasto” y para la Escuela “La Rosa”. Además de ser parte de la conexión sur-oriental con el centro de la ciudad de Pasto.

6.2.2 Periodo de 2000 a 2010: Para este periodo el área de estudio se transformó en un espacio inmerso en el área urbana de la ciudad. Además se caracterizó por la intensificación y generación de distintas actividades e impactos causados por los habitantes de los sectores aledaños y fundamentalmente por el establecimiento de la Escombrera Municipal en el año 2002. Durante este período se identificaron cuatro (4) tipos de ocupación del suelo como se verá más adelante.

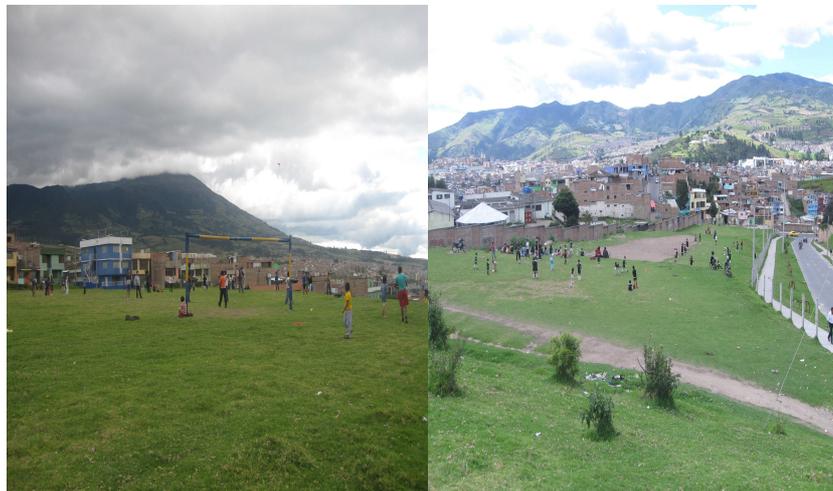
Figura 13. Zonas verdes y recreativas.

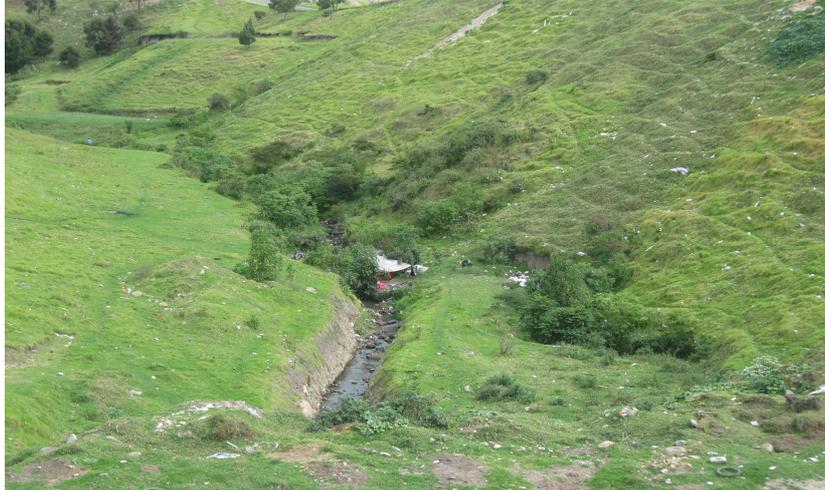
Se encuentran además algunas manchas de vegetación nativa y foránea de tipo arbustiva distribuidas a lo largo de las márgenes de la ronda hídrica. Este tipo de vegetación en el área de estudio está desapareciendo totalmente por el alto grado de intervención antrópica. Sobre este no se ha hecho ninguna clase de manejo técnico por lo que sería beneficioso para el suelo del área de estudio que en la zona repararía se establezcan los límites para una zona de protección que genere efectos positivos, como la reconsolidación del suelo y la mejora en la resistencia a los procesos erosivos.

Figura 15. Pastos y vegetación arbustiva

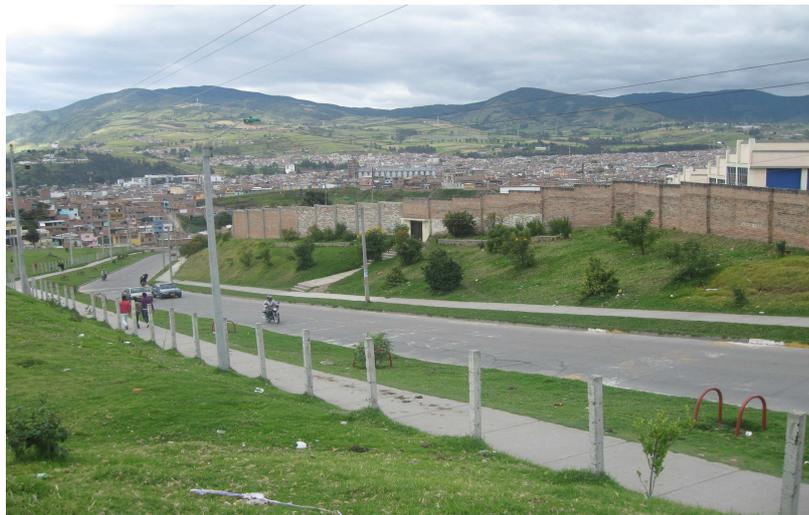
Figura 16. Áreas ocupadas por vías.

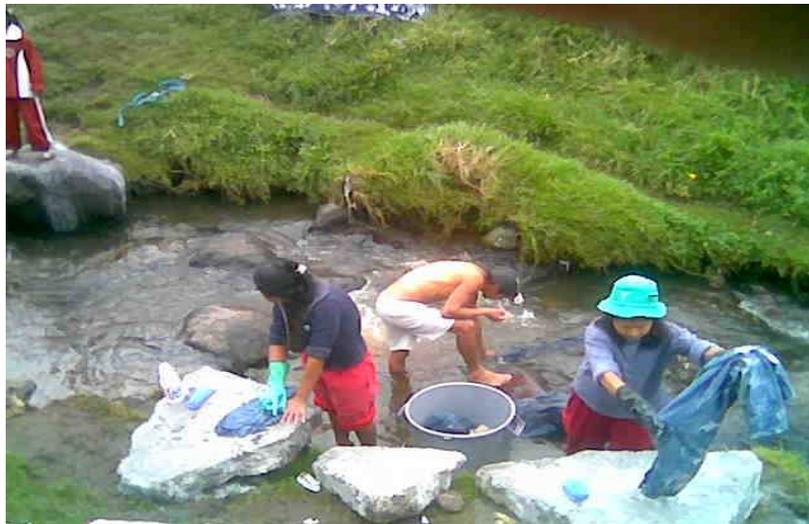
- **Contaminación de la corriente hídrica por residuos de jabón y detergentes:** la mayoría de detergentes contienen fosfato para evitar que las partículas de suciedad vuelvan a la ropa. Pero por desgracia tiene un gran impacto ecológico. La presencia de los fosfatos en los ríos y embalses provoca la proliferación de algas que crecen y se reproducen sin control. Cuando estas mueren, las bacterias las descomponen en un proceso que consume gran cantidad de oxígeno disuelto en el agua y que es necesario para la vida acuática en general. Al agotarse el oxígeno los otros seres acuáticos también mueren y como resultado de esto, los ríos y lagos quedan contaminados. Por su parte, los jabones presentan la desventaja de que, si se usan en aguas duras, tienden a formar sales con los cationes de los metales dando lugar a “natas” que neutralizan su acción. Esas sales, también pueden ser insolubles, acumulándose como precipitados. El exceso de jabón utilizado, se precipita en forma de sales cálcicas de los ácidos grasos, arrastrando consigo la parte de la suciedad no soluble y formando emulsiones.

Figura 20. Lavado de ropa, fuente hídrica Guachucal.

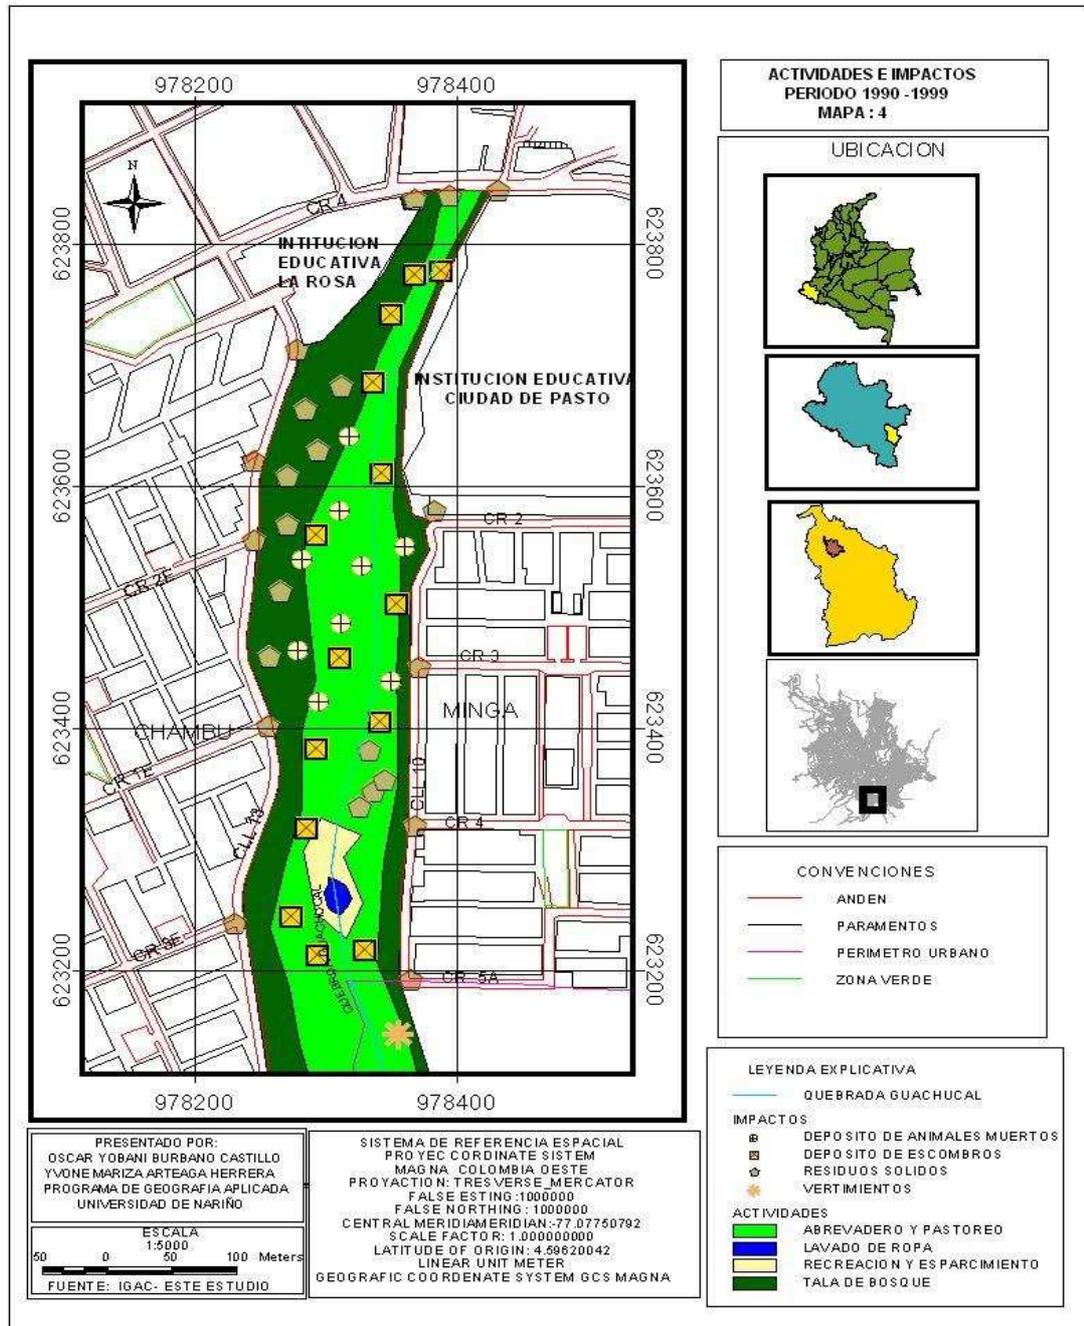
Figura 21. Mapa de actividades e impacto, período 1990 – 1999

PERIODOS DE TIEMPO	ACTIVIDADES	TIPO DE INTERVENCIÓN	ACTORES IMPLICADOS	IMPACTO	GRADO DE AFECTACIÓN
1990	Utilización del área circundante a la corriente hídrica en actividades de recreación y esparcimiento.	Negativa	Habitantes de los barrios, Chambú, La Rosa, Emilio Botero, Santa Clara, doce de Octubre entre otros.	- Contaminación del agua - Intervención Antrópica al ecosistema.	MEDIA
	Tala del Bosque primario y bosques de Galería.	Negativa	Habitantes de barrio Chambú la Minga, La Rosa, Emilio Botero, Santa Clara y de sectores aledaños que se beneficiaban de la madera.	-Pérdida de vegetación natural -Aumento en la susceptibilidad del suelo y Pérdida de Nutrientes del suelo -Pérdida de fauna silvestre.	ALTA
	Uso de agroquímicos	Negativa	Agricultores de las zonas rurales de la parte media de la microcuenca.	- Contaminación de la corriente Hídrica	BAJA
	Lavado de ropa.	Negativa	Habitantes del Barrio Chambú, La Minga y Santa Clara.	- Contaminación de la corriente hídrica por residuos de jabón y detergentes.	BAJA

1 9 9 9	Utilización del área circundante a la fuente hídrica como abrevadero y pastoreo de animales (vacuno , caballar y caprino)	Negativa	Cocheros que habitan en los barrios aledaños al sector y algunos propietarios de vacas y cabras estas en particular del barrio Santa Clara.	<ul style="list-style-type: none"> - Compactación del suelo por pisoteo. - Erosión de las capas superficiales del suelo - Contaminación del agua por eses fecales. 	ALTA.
	Deposito de Cadáveres de animales domésticos.	Negativa	Habitantes de los barrios Chambú, La Minga, La rosa y barrios aledaños.	<ul style="list-style-type: none"> - Contaminación del agua por residuos biológicos. - Propagación de malos olores - Alteración del paisaje 	BAJA
	Vertimiento de aguas negras o residuales	Negativo	Habitantes de la zona rural de la parte media de la microcuenca.	<ul style="list-style-type: none"> - Presencia de Coliformes. - Malos olores -Perdida de fauna acuática y silvestre - Proliferación de insectos. 	MEDIA.

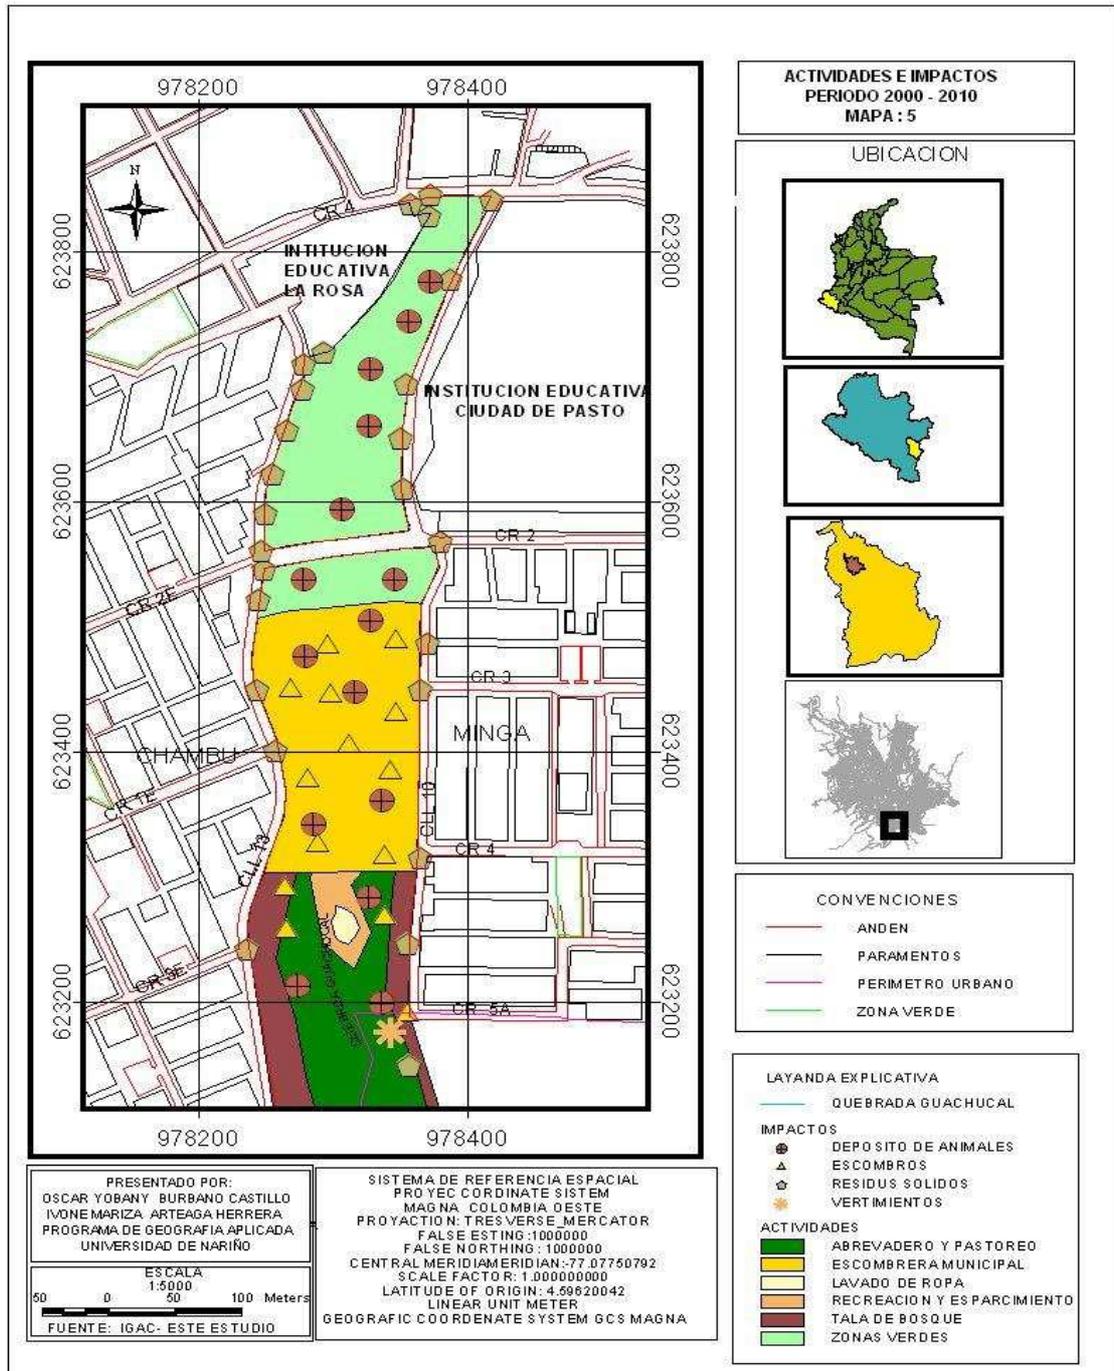
Figura 22. Mapa de actividades e impactos, período 2000 – 2010

Utilización del área circundante a la fuente hídrica como abrevadero y pastoreo de animales (vacuno , caballar y caprino)	Negativa	Cocheros que habitan en los barrios aledaños al sector y algunos propietarios de vacas y cabras estas en particular del barrio Santa Clara.	Compactación del suelo por pisoteo. Erosión de las capas superficiales del suelo Contaminación del agua por eses fecales.	MEDIA
	Lavado de ropa.	Negativa	Habitantes del Barrio Chambú, La Minga y Santa Clara.	Contaminación de la corriente hídrica por residuos de jabón y detergentes.	BAJA
	Deposito de Cadáveres de animales domesticados.	Negativa	Habitantes de los barrios Chambú, La Minga, La Rosa y Sectores aledaños.	Contaminación del agua por residuos biológicos. Propagación de malos olores Alteración del paisaje	BAJA
	Vertimiento de aguas negras	Negativo	Habitantes de la zona rural de la parte media de la microcuenca.	Presencia de Coliformes. Malos olores Pérdida de fauna acuática Proliferación de insectos	BAJA
