**APOYO TÉCNICO A LA SECRETARIA DE OBRAS DEL MUNICIPIO DE SAN
PEDRO DE CARTAGO NARIÑO, EN LA SUPERVISIÓN, SEGUIMIENTO DE
OBRAS, Y FORMULACIÓN DE PROYECTOS Y PRESUPUESTOS**

**UNIVERSIDAD DE NARIÑO
FACULTAD DE INGENIERÍA
PROGRAMA DE INGENIERÍA CIVIL
SAN JUAN DE PASTO
2015**

**Trabajo de grado, presentado como requisito parcial para optar al título de
Ingeniero Civil**

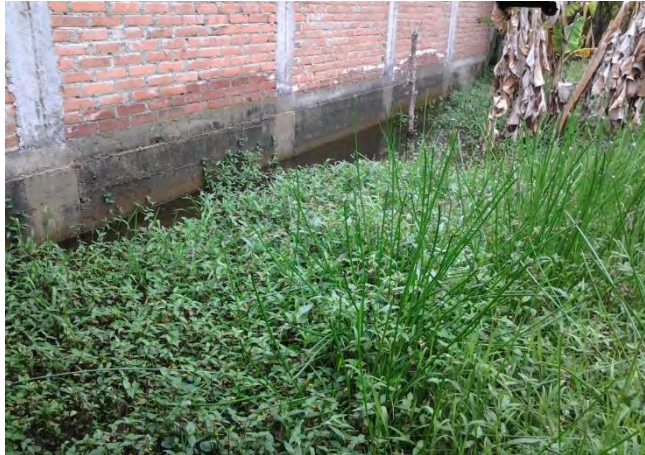
Al eliminar la conexión procedente de dicha vivienda, se verificó que las aguas presentes en el sector son originadas por el aumento del nivel freático ocasionado por las continuas lluvias presentes en la zona, producto de la temporada invernal, descartando la responsabilidad de la Empresa de Servicios Públicos Municipal. (Ver figura 2)

Figura 2. Predio perteneciente al señor Leoncio Jurado

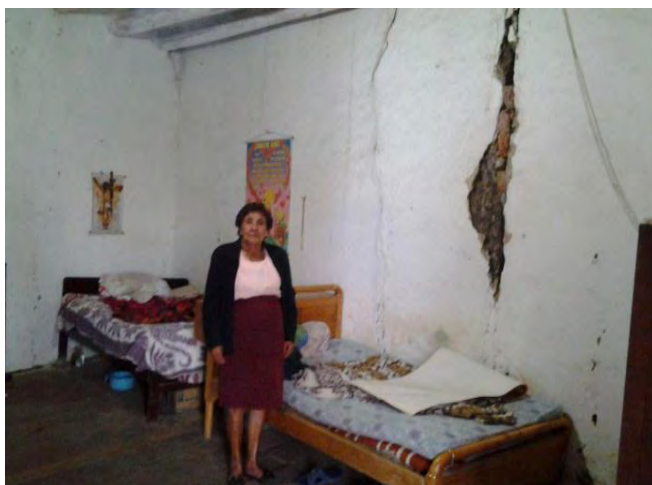
- Realizar el apoyo técnico en el caso concerniente a la acción de tutela instaurada por el señor Luis Enrique Rosero, residente en la cabecera municipal de San Pedro de Cartago, Nariño, quien afirma encontrarse en alto riesgo, debido al mal estado estructural en el que se encuentra su vivienda construida en tapia pisada y cubierta en madera y teja de barro. La visita se realizó el mes de marzo del año 2014, encontrándose que la vivienda si se encuentra en mal estado, presentando grietas en las paredes y rotura en las vigas tirantes sobre las cuales se sostiene el techo. Al analizar las afectaciones, se llega a la conclusión de que éstas se produjeron por la falta de mantenimiento rutinario en la cubierta, provocando así filtraciones que al pasar el tiempo afectaron gravemente las tapias. (Ver figura 3)

Figura 3. Vivienda del señor Luis Enrique Rosero

Esta casa de habitación perteneciente al señor Luis Enrique Rosero que posee una antigüedad de más de 100 años, se encuentra en un notable deterioro, debido a la falta de mantenimiento periódico de la cubierta que protege la vivienda, dejando que las acciones climatológicas la deterioren cada vez más, ya que está construida con paredes de tapia pisada, teja de barro y tirantes en madera, haciendo que la interacción inadecuada con el agua, causen problemas en el cuerpo de la tapia pisada, presentando grietas de más de 0.15 m en las paredes, daños que con el pasar del tiempo sin un adecuado mantenimiento, hará que la vivienda sea inhabitable para sus moradores, puesto que pone en riesgo su vida.

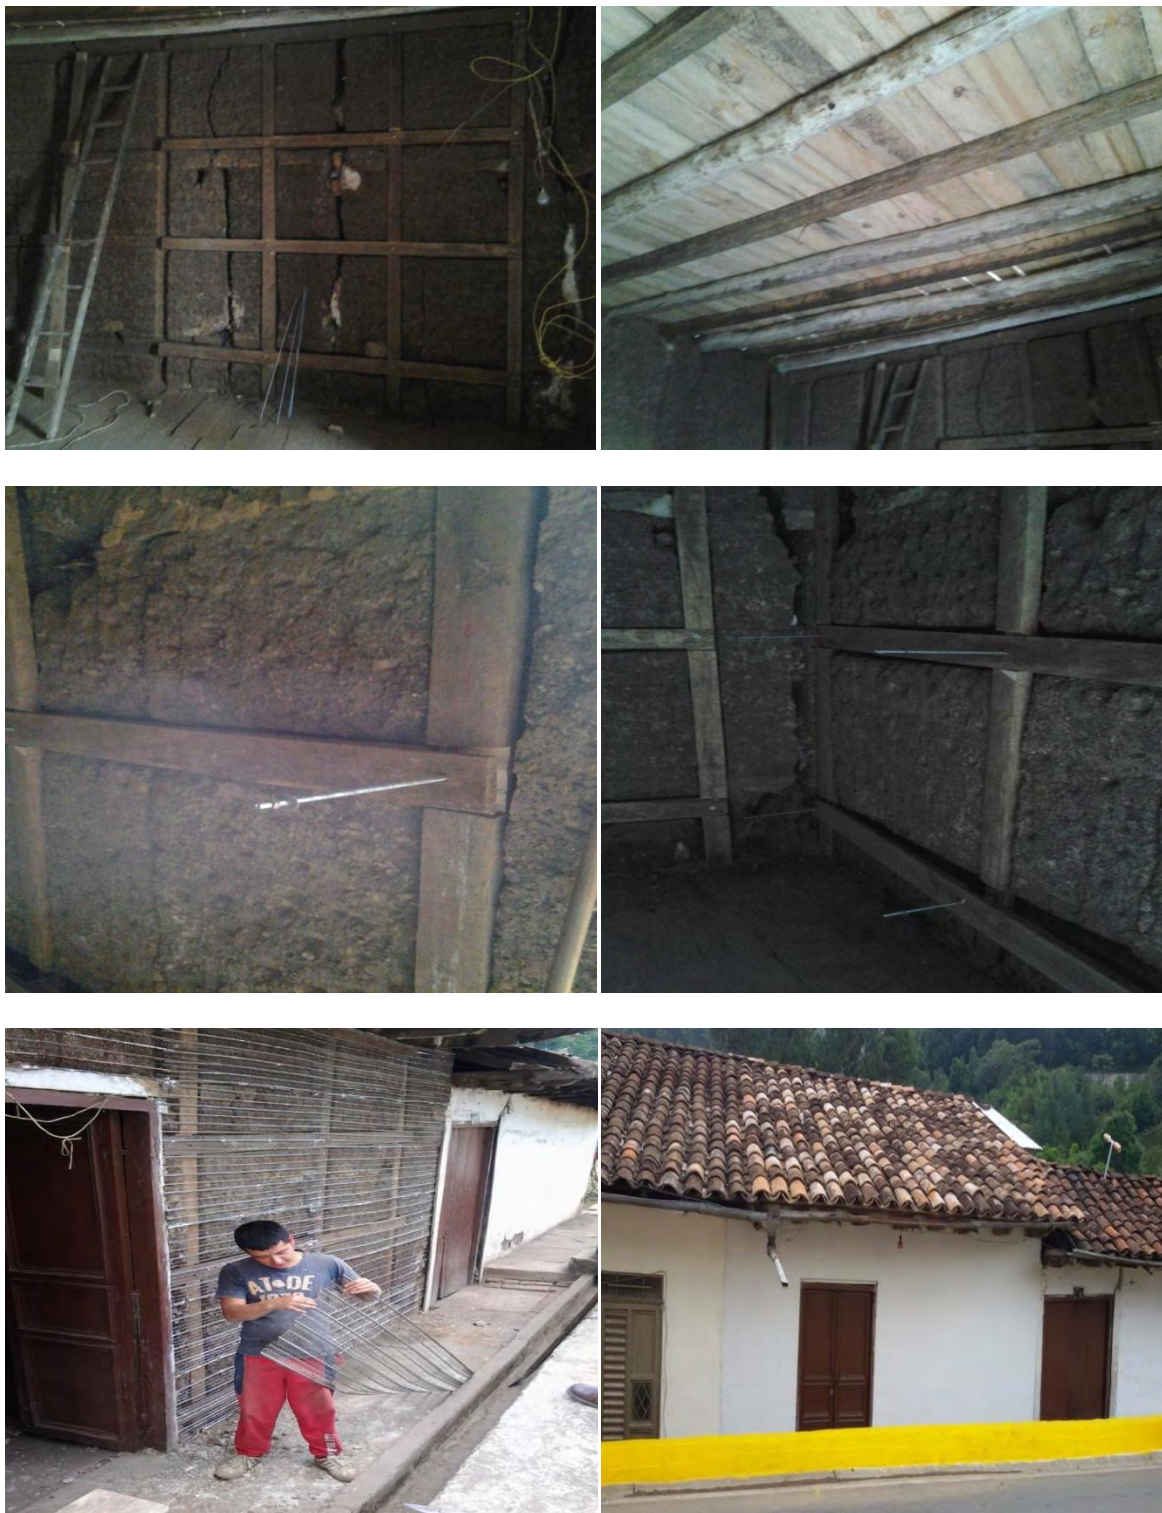
Figura 4. Adecuación y mantenimiento de la casa de habitación del señor Luis Enrique Rosero

- El ancho de los cuadros de madera confinante debe ser superior a la altura del muro, dividida entre 15, nunca menos de 20 cm. Se deben utilizar cuadros con espesor mínimo de 2 cm., las que deben ser de buena calidad y estar libres de fisuras, grietas, desgarres, defectos o nudillos.

- El espaciamiento máximo entre pernos que hagan conexión de cuadros de madera, debe ser de 50 cm. (Ver figura 4)

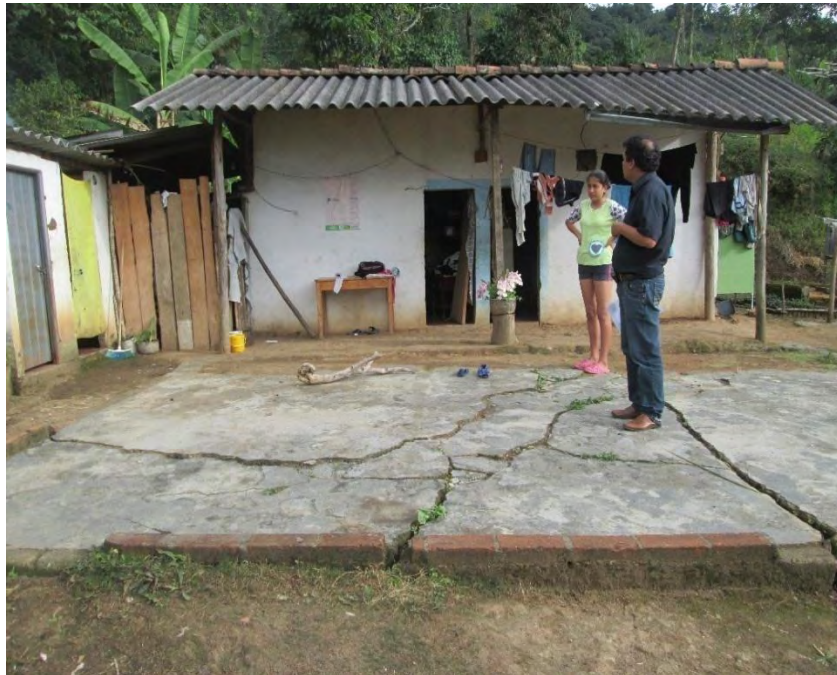
- Atención al derecho de petición realizado por la señora Gladis Bolaños, natural de la vereda “El Salado, municipio de San Pedro de Cartago, Nariño. La visita se realizó el día 25 de abril del año 2014, constatándose el mal estado de la vivienda, la que está construida en adobe, presentando grietas pronunciadas tanto en las paredes como en el piso, producto de los asentamientos diferenciales sufridos por la estructura, al no poseer un sistema de cimentación adecuado. Además, se observó la inconveniencia de construir viviendas sobre este tipo de terrenos, debido a que éste se había venido desplazando, especialmente en épocas de lluvias. (Ver figura 5)

Figura 5. Vivienda de la señora Gladis Bolaños

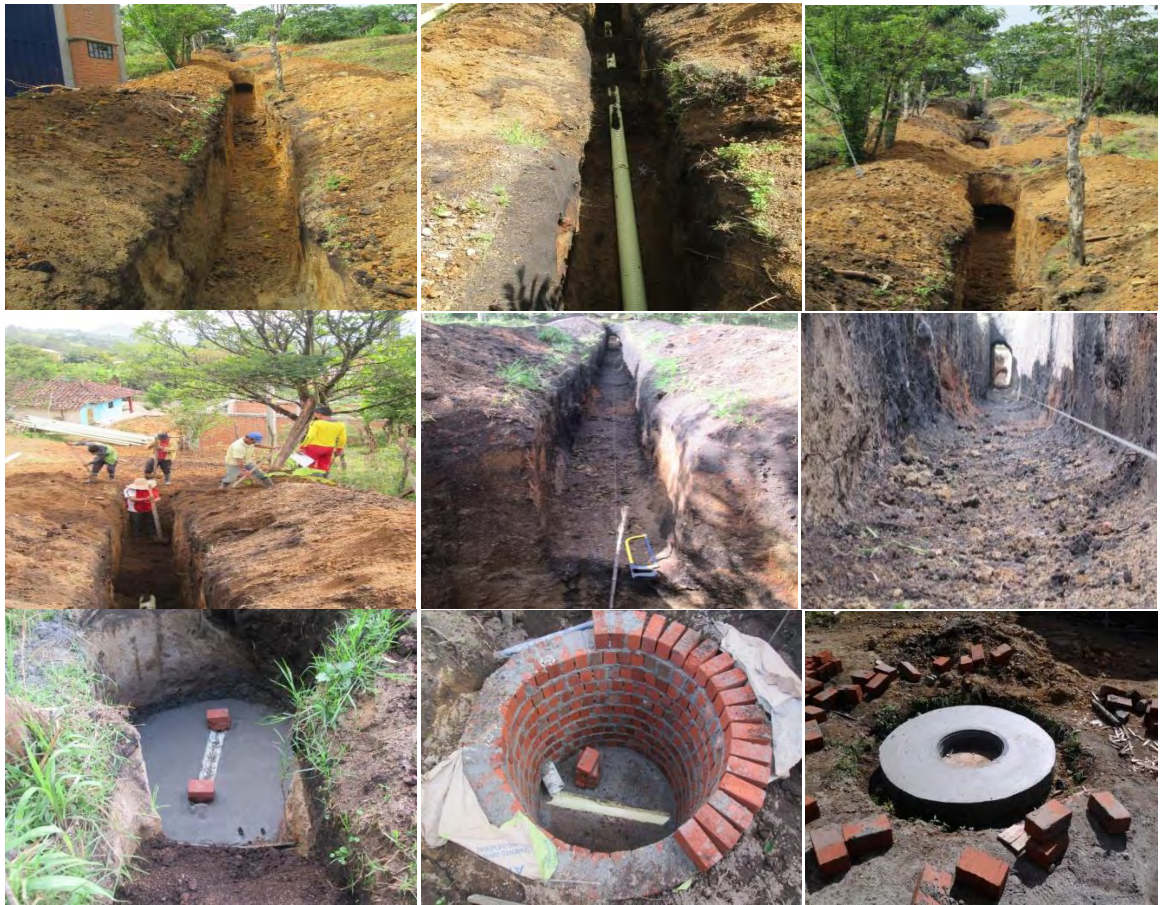
Posteriormente, se realizaron las excavaciones correspondientes, producto de las cuales se seleccionó el material de mejor calidad para su reutilización. Se procedió a la instalación de 294 metros de tubería PVC corrugada, que debido a que el número de viviendas a conectarse a este sistema es menor que 10, y el nivel de complejidad del sistema es bajo, se opta por un diámetro de 6 pulgadas. La construcción de 8 cámaras de inspección más una cámara de caída de diámetro interno igual a 1,20 m, paredes construidas en ladrillo, en tizón, y profundidades acordes con la pendiente del terreno, para las cuales la velocidad de los fluidos no superarán una velocidad de 10 m/s. La construcción de una acometida domiciliaria en tubería PVC de 4 "para la vivienda de la señora Amparo Del Socorro Cerón. El relleno con material seleccionado, y la compactación de éste. Y se finalizó con la reposición de 18,3 m² de pavimento, consistente en el relleno de recebo, compactado con equipo saltarín y la fundición de la placa de concreto de 3000 PSI y 0,15 m de espesor. Este es un contrato de Obra bajo la modalidad de Mayor Cuantía, y el presupuesto oficial es por la suma de \$ 72.805.310 (SETENTA Y DOS MILLONES OCHOCIENTOS CINCO MIL TRESCIENTOS DIEZ PESOS M/CTE.) de acuerdo al certificado de disponibilidad presupuestal No.2014000057. Ver Anexo B. (Ver figura 6)

Figura 6. Construcción línea de alcantarillado sanitario del municipio de San Pedro de Cartago – departamento de Nariño.

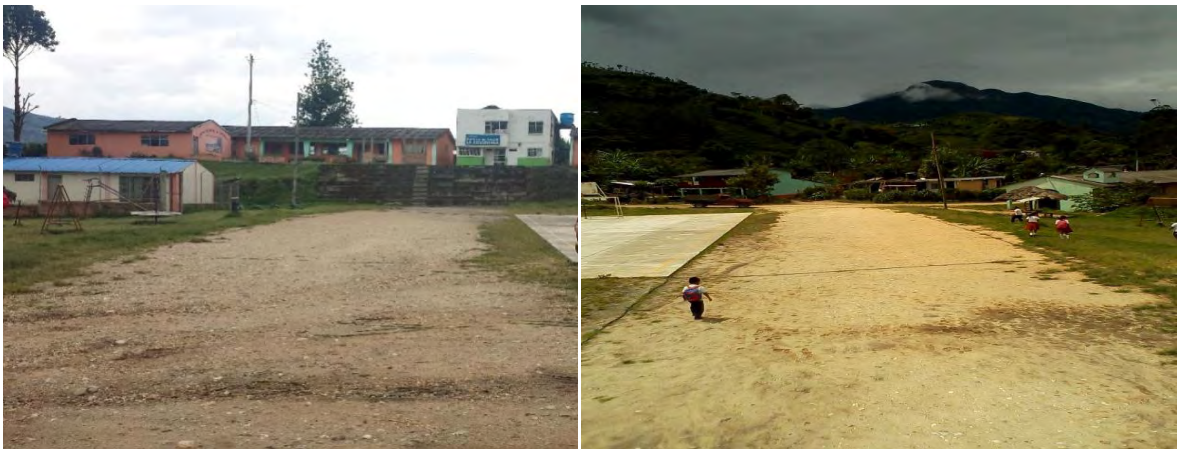
Figura 7. Estado inicial. Construcción cancha de “chaza”, en la vereda “la comunidad”, en el municipio de san pedro de Cartago, departamento de Nariño.

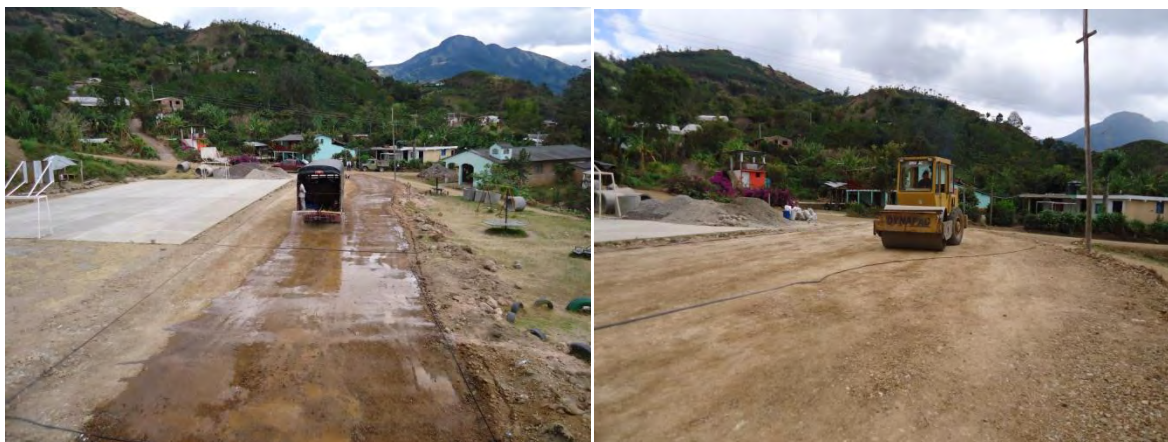
Figura 8. Proceso de compactación. Construcción cancha de “chaza”, en la Vereda “La Comunidad”, en el Municipio de San Pedro de Cartago, Departamento de Nariño.

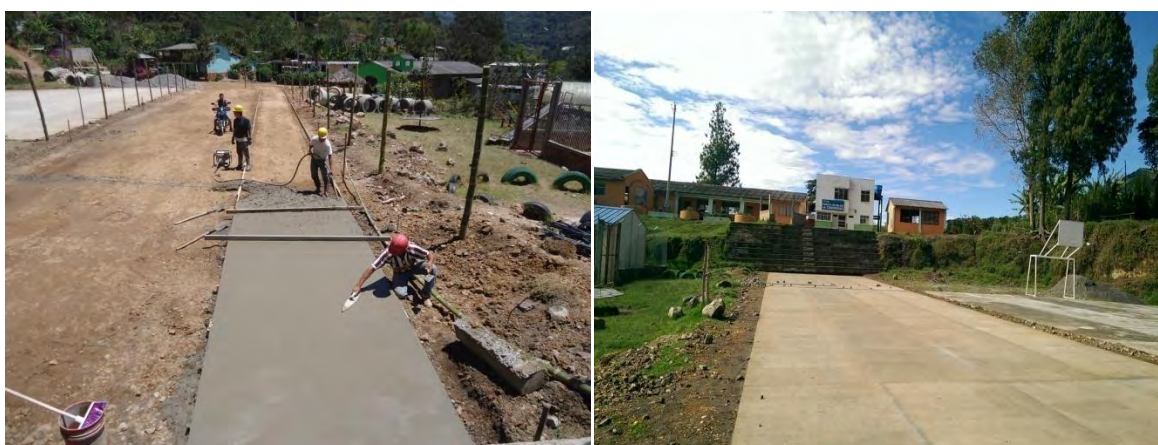
Ítem 5. Concreto clase D: esta actividad se desarrolló entre la segunda y tercera semana de ejecución, en cuadrícula con placas de 3,00 m x 3,11 m., dejando dilataciones en madera, realizándose el curado del concreto, durante y después de la actividad. (Ver figura 7-9)

Figura 9. Fundida y terminación. Construcción cancha de “chaza”, en la vereda “la comunidad”, en el municipio de san pedro de Cartago, departamento de Nariño

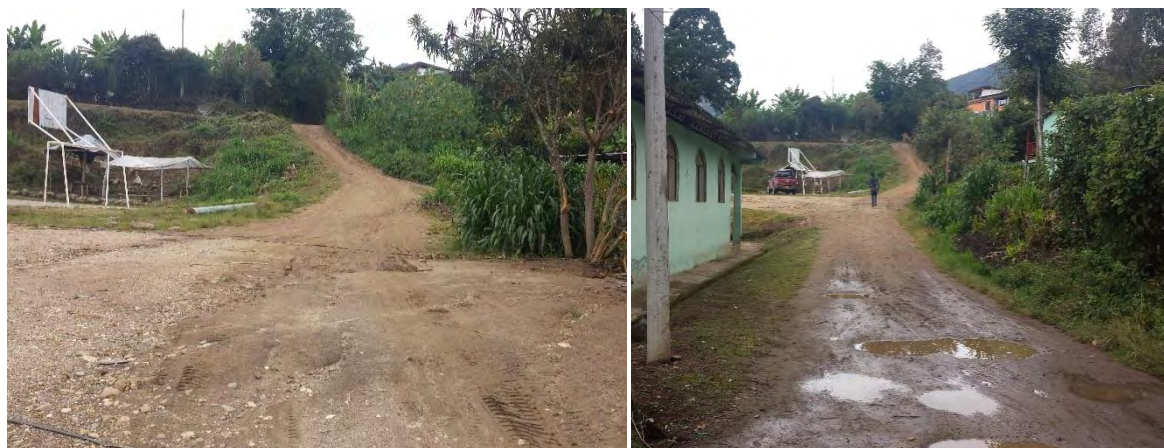
Figura 10. Estado inicial de la vía. Construcción placa huella en la Vereda “La Comunidad”, Municipio de San Pedro de Cartago, Departamento de Nariño

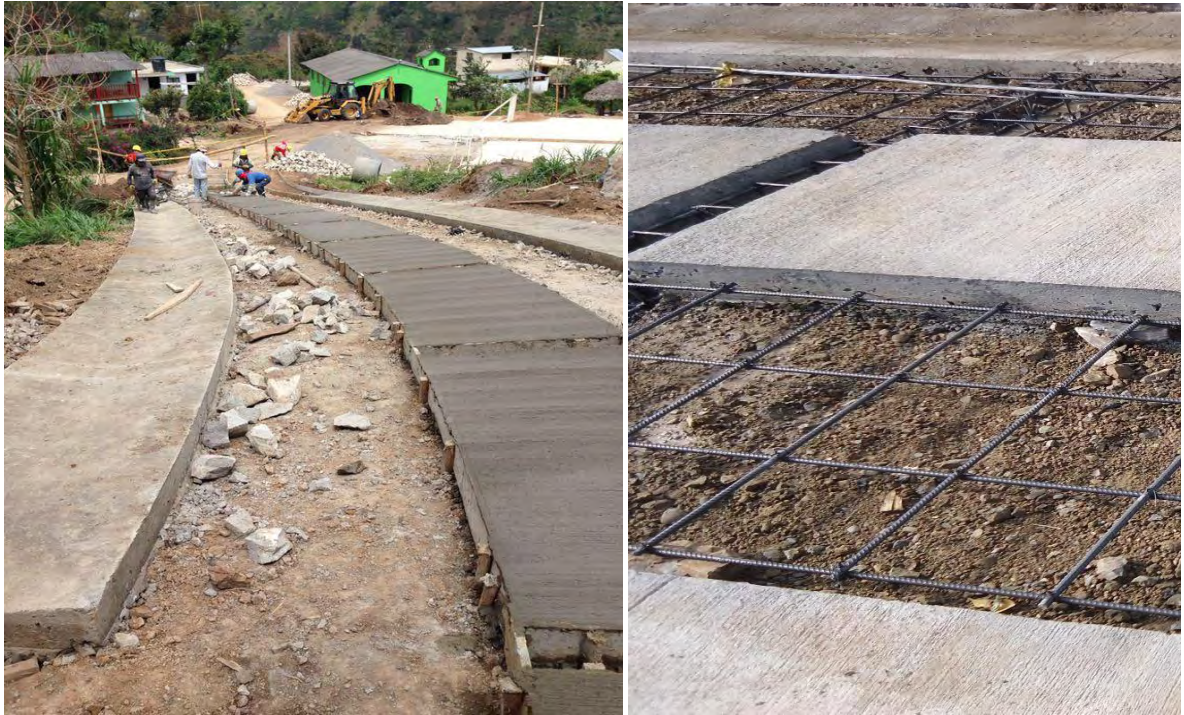
Figura 11. Proceso constructivo. Construcción placa huella en la Vereda “La Comunidad”, Municipio de San Pedro de Cartago, Departamento de Nariño.

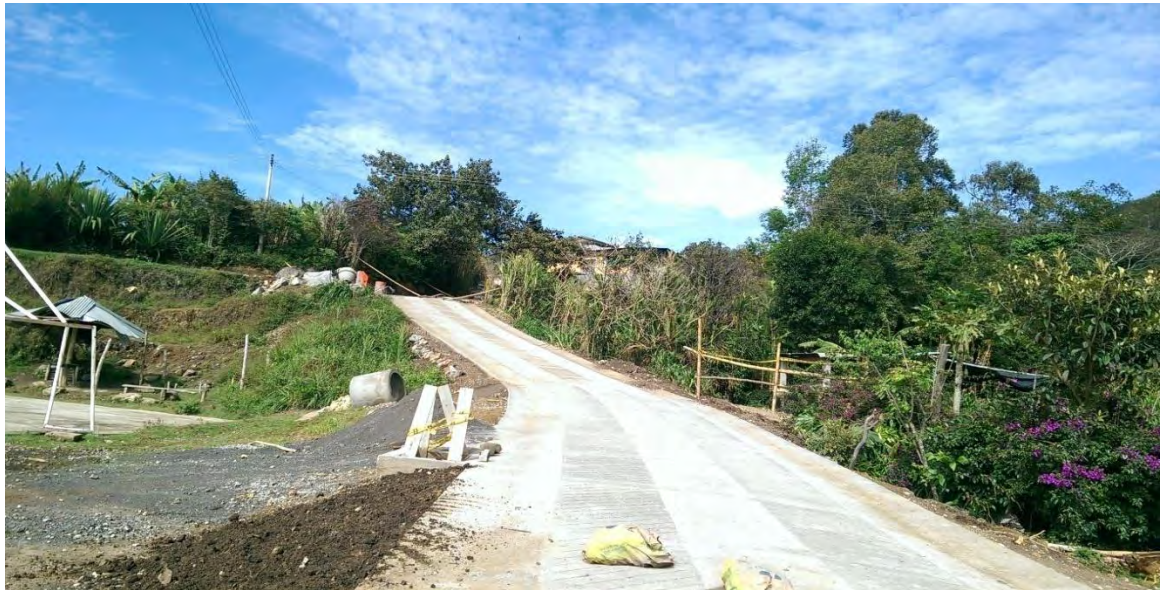
Figura 12. Finalización de obra. Construcción placa huella en la Vereda “La Comunidad”, Municipio de San Pedro de Cartago, Departamento de Nariño.

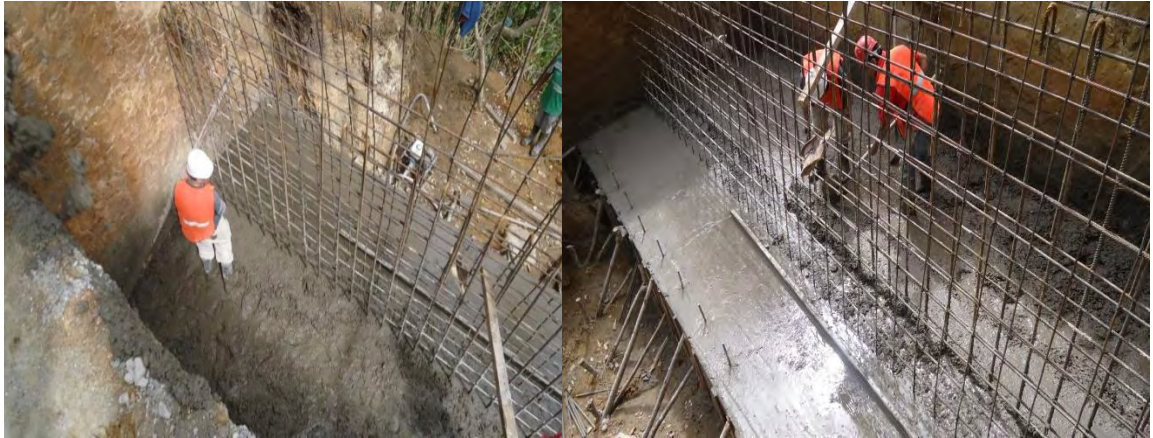
Figura 13. Fundición de Zarpa. Mantenimiento y mejoramiento de la vía Martín - La Estancia, en el Municipio de San Pedro de Cartago, Departamento de Nariño

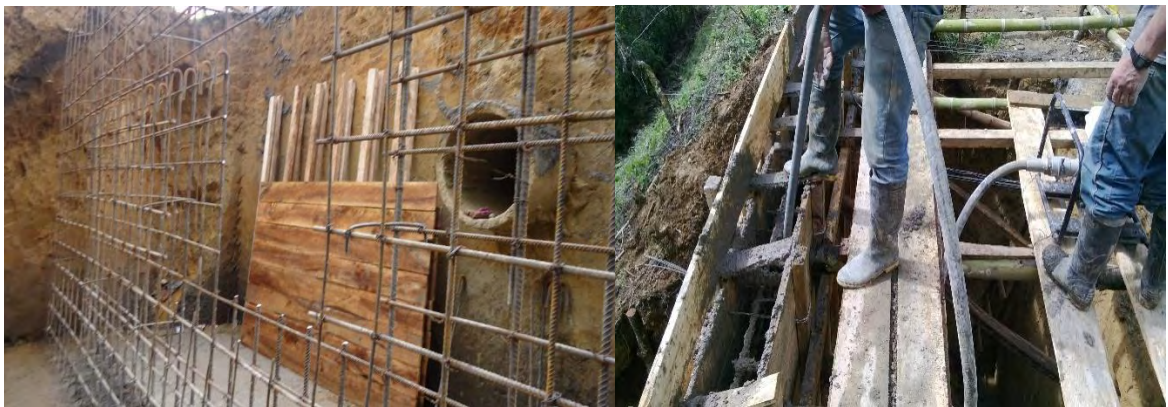
El día 13 de noviembre se continuó el armado de hierro para el cuerpo del muro, y se hizo el corte entre hierros, para ubicar la tubería. El día 14 de noviembre de 2013, se inició la formaleta para fundir el cuerpo del muro, la cual se terminó de conformar el día 28 de noviembre de 2013, por lo cual se fundió el cuerpo del muro el día 29 de noviembre de 2013. A continuación, se presentan las fotografías de los días trabajados. (Ver figura 14)

Figura 14. Fundición de muro. Mantenimiento y mejoramiento de la vía Martín - La Estancia, en el Municipio de San Pedro de Cartago, Departamento de Nariño

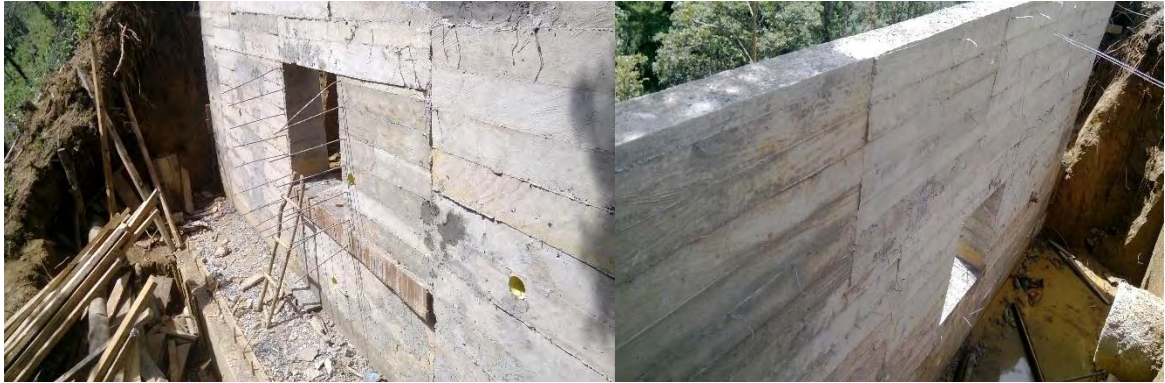
Para el día 13 de diciembre de 2013, se retiró la formaleta del muro, la cual sirvió para ser usada en el muro de la abscisa PR 7+960. (Ver figura 15)

Figura 15. Muro de contención. Mantenimiento y mejoramiento de la vía Martín - la estancia, en el municipio de San Pedro de Cartago, Departamento de Nariño.

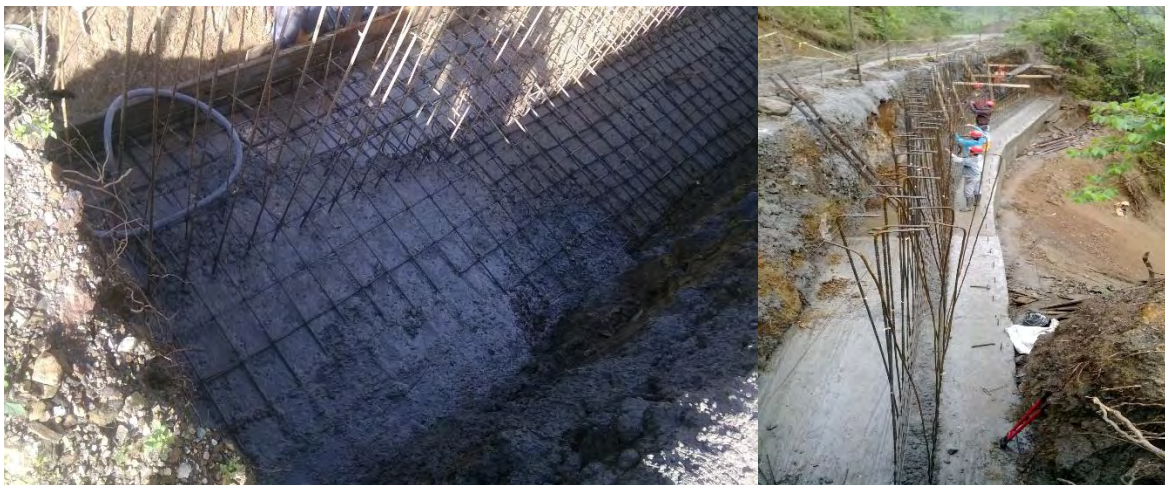
El día 21 de noviembre de 2013 se inició la fundición de la zarpa de los módulos 3 – 7, de donde se sacaron testigos; el día 23 de noviembre se fundieron los módulos 1 y 2, restantes de la zarpa. (Ver figura 16)

Figura 16. Fundición de zarpa. Mantenimiento y mejoramiento de la vía Martín - La Estancia, en el Municipio de San Pedro de Cartago, Departamento de Nariño

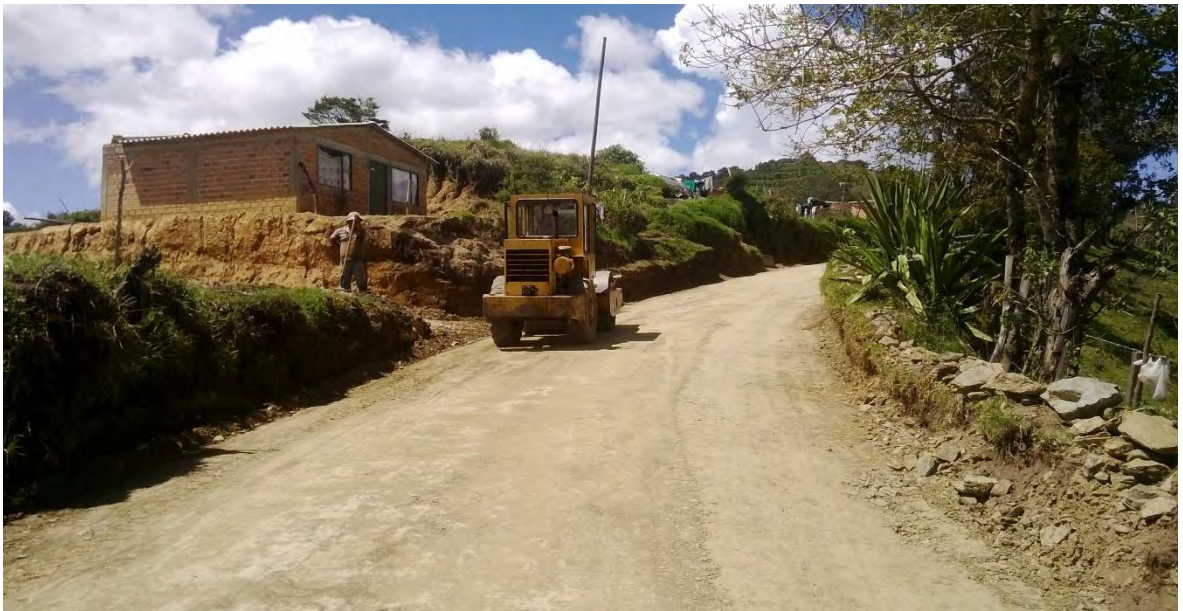
El día 14 de diciembre de 2013, se terminó de extender y compactar la base para 510 metros de vía, la cual quedó lista para comenzar con la formaleta en la conformación de la placa huella. (Ver figura 18)

Figura 18. Compactación de base. Mantenimiento y mejoramiento de la vía Martín - La Estancia, en el Municipio de San Pedro de Cartago, Departamento de Nariño.

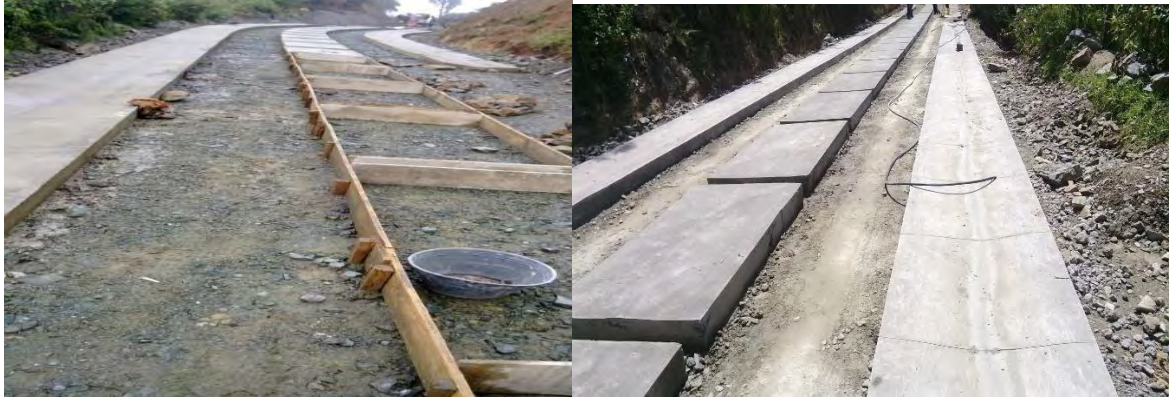
El día 13 de enero, se inició la construcción de la placa huella, en el PR0+500, comenzando por hacer el concreto ciclópeo que corresponde a las cunetas y a los paños del centro de la placa. (Ver figura 19)

Figura 19. Estructuras en concreto ciclópeo placa huella. Mantenimiento y mejoramiento de la vía Martín - La Estancia, en el Municipio de San Pedro de Cartago, Departamento de Nariño

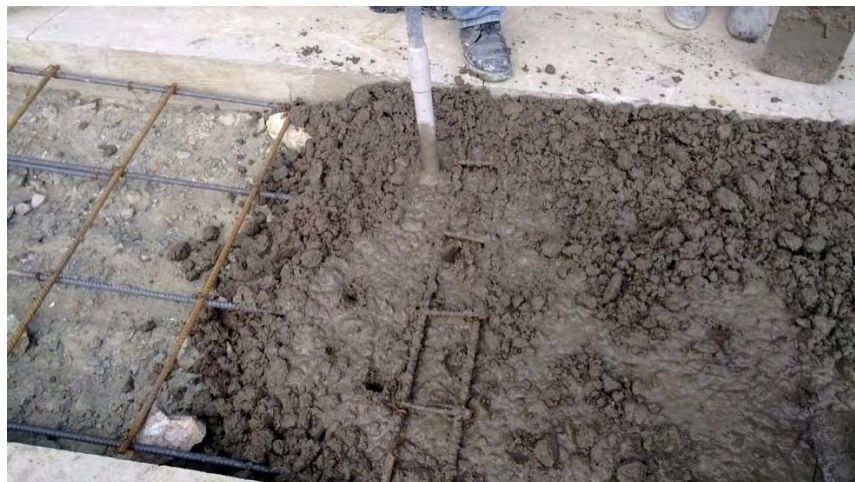
Considerando que un buen tramo de la vía está con el concreto ciclópeo fundido, se procede a realizar el armado de hierro para el concreto reforzado, usando varillas continuas, utilizando traslapos de 50 cm., pasando la varilla por el centro de la viga.

Posteriormente, se procede a la fundición de la placa, para seguidamente hacer las dilataciones a las viguetas y cunetas. (Ver figura 20)

Figura 20. Vibrado y fundido de placa huella. Mantenimiento y mejoramiento de la vía Martín - La Estancia, en el Municipio de San Pedro de Cartago, Nariño

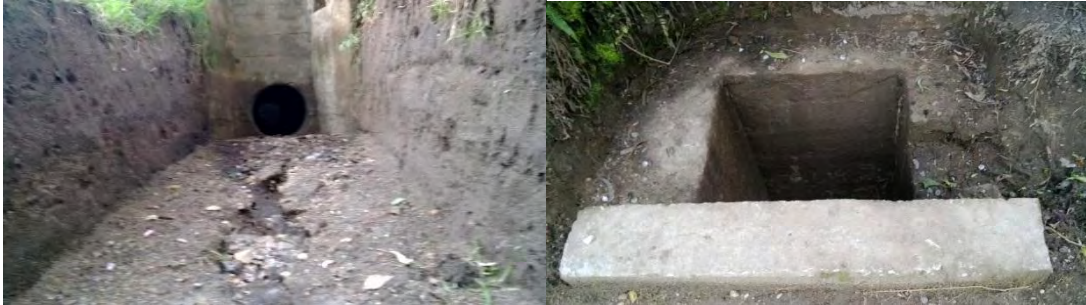
Limpieza de alcantarillas. El mes de noviembre de 2013, con 6 trabajadores, se inició la limpieza de alcantarillas, actividad que finalizó en el mes de diciembre de 2013, con una totalidad de 55 alcantarillas limpias. (Ver figura 21)

Figura 21. Limpieza de alcantarillas. Mantenimiento y mejoramiento de la vía Martín - La Estancia, en el Municipio de San Pedro de Cartago, Departamento de Nariño.

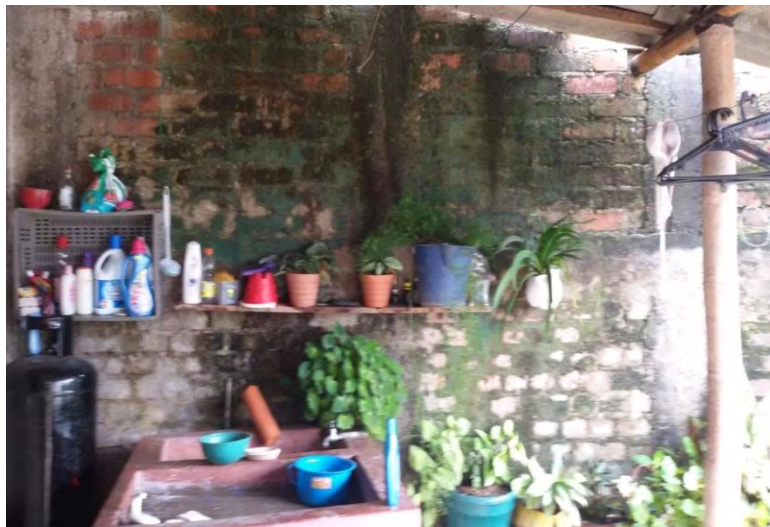
En consecuencia, la humedad presente en el terreno, se ha filtrado a través del muro, manifestándose en las paredes de la vivienda en referencia. Por lo tanto, se sugiere la construcción de un filtro francés que permita evacuar los excesos de humedad y así disminuir el nivel freático de estos terrenos y la presión generada sobre el muro. (Ver figura 22-24)

Figura 22. Humedad presente en muro de vivienda afectada.

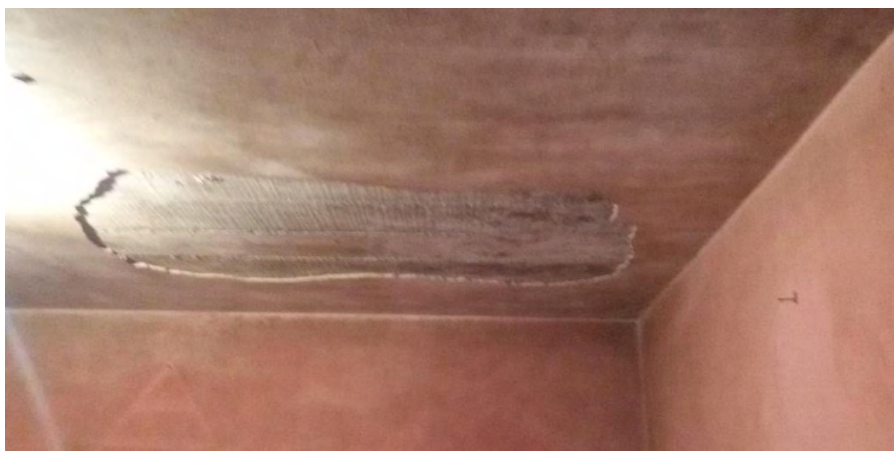
Figura 24. Humedad presente en losa de entrepiso de vivienda afectada.

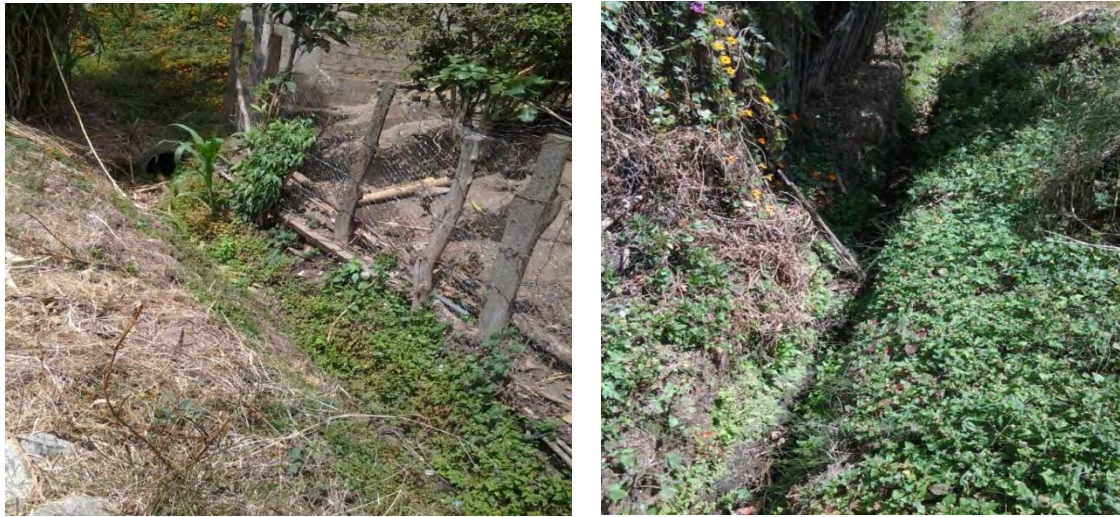
Según la inspección ocular realizada el mes de Agosto de 2014, por el Coordinador de Gestión del riesgo, Francisco García, y el Secretario encargado de Obras Municipales, José David Burbano, se pudo constatar que la alcantarilla ubicada en el K 81+304, que colinda con predios del señor Luis Cerón, descarga sus aguas sobre un canal en tierra, que debido a la granulometría y contextura del material que lo constituye, con el fin de evitar filtraciones, o erosión de este material, es recomendable la impermeabilización de sus paredes. (Ver figura 25)

Figura 25. Descarga de aguas sobre un canal en tierra.

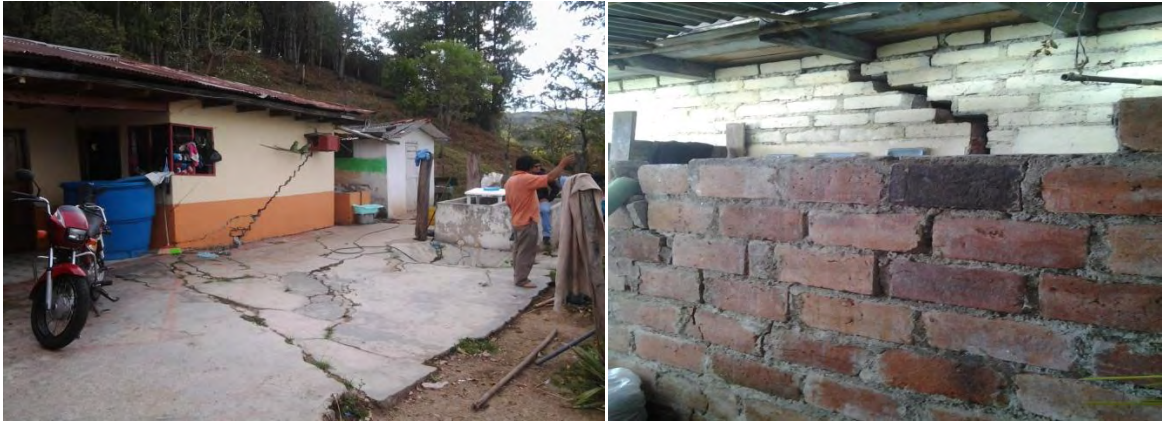
Según la inspección ocular realizada el mes de Septiembre de 2014, por el Secretario encargado de Obras Municipales, José David Burbano, se pudo constatar que en los terrenos pertenecientes al señor Miguel Domínguez, específicamente donde se encuentra su casa de habitación, se han presentado hundimientos del terreno. Observando el mapa de gestión del riesgo presente en la Secretaría de Planeación Municipal de San Pedro de Cartago, se puede afirmar que no son producidos por la presencia de fallas geológicas, sino que podrían deberse a movimientos de ladera.

Estos hundimientos del terreno han provocado que las paredes de la vivienda en referencia, se sometan a esfuerzos cortantes para los cuales no fueron diseñadas; además, el hecho de que la vivienda no posea elementos estructurales en concreto reforzado, han provocado la fractura de aproximadamente el 40 % de sus paredes, así como la fractura del patio.

La vivienda se encuentra afectada, en parte por el paso de una falla geológica sobre los terrenos donde se cimienta, afectando un 24 % del área, que corresponde a una habitación la cual está siendo utilizada como bodega de objetos domésticos en desuso; igualmente, el patio adyacente a esta habitación se encuentra totalmente averiado. El resto de la vivienda (4 habitaciones) se presenta habitable.

Figura 26. Afectaciones vivienda Miguel Domínguez

Medidas para evitarlo. En la visita realizada se reiteró la necesidad de demoler dicha habitación, con asesoramiento de la alcaldía municipal, para construir un pórtico que garantice su estabilidad y la estética a la vivienda. En esta misma visita se constató que el accionante está construyendo una marranera, de una nave, con tres divisiones, justamente en la zona afectada aledaña a la vivienda que se va a demoler; por tanto se reiteró en la recomendación hacer este tipo de construcción en la parte nororiental de la casa donde tiene espacio suficiente y no hay presencia de falla geológica.

Tiempo. La demolición debe efectuarse en el menor tiempo posible, quedando esta administración a la espera de la autorización para hacer el asesoramiento y ajuste técnico necesario. (Ver figura 26)

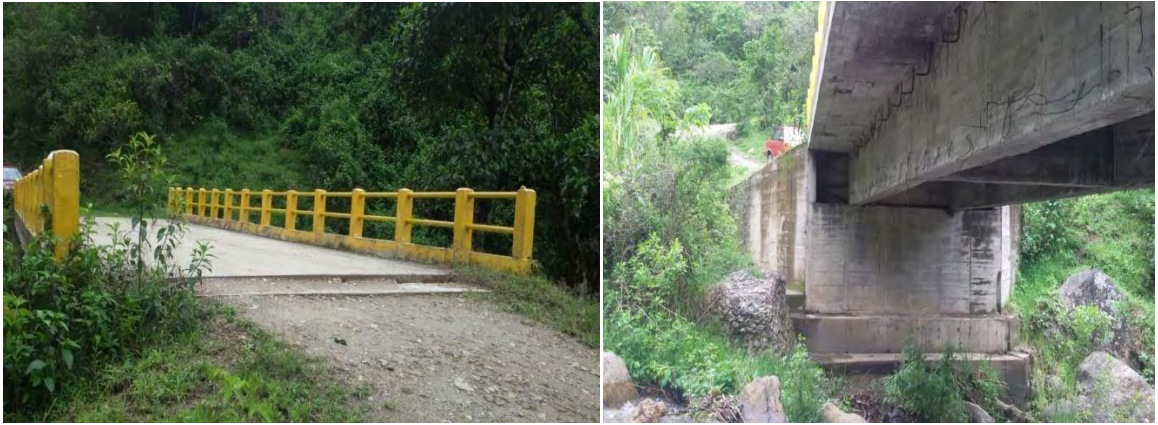
- Superestructura: tablero de losas y vigas, sin apoyos intermedios.
- Losa: concreto reforzado apoyadas sobre 2 vigas con refuerzo longitudinal en dirección al sentido del tráfico, más 4 vigas riostras con refuerzo longitudinal, perpendicular a la dirección del sentido del tráfico.
- Infraestructura: estribos y muros de acompañamiento de concreto reforzado.
- Apoyos: de acuerdo con lo observado, el puente no tiene apoyos en neopreno, las vigas han sido colocadas directamente sobre los estribos.
- Barandas para contención vehicular: posee barandas para contención vehicular de considerable rigidez a ambos lados de la vía.

Figura 27. Puente Chimayoy Bajo San Antonio – San Bernardo en el Pr 6 + 800, de la vía que conduce de la vereda Chimayoy Bajo, Municipio de San Pedro de Cartago, a la Vereda San Antonio, Municipio de San Bernardo en el Departamento de Nariño.

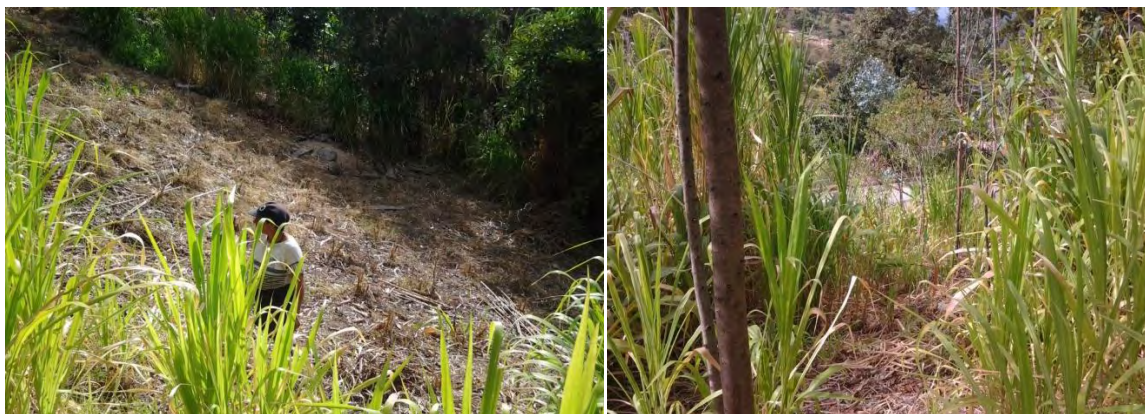
- Se puede visualizar la presencia de grietas en el terreno, las cuales son síntoma de la inestabilidad.
- La pavimentación de la vía en referencia; y el aumento del nivel de servicio, conllevó a la inspección rigurosa por parte de las entidades competentes, en lo concerniente a la leyes que rigen el derecho de vía de este tipo de carreteras, obligando a la prohibición del adelantamiento de la construcción de cualquier tipo de infraestructura dentro de los 22.5 m. al lado y lado del eje de esta vía.

Figura 28. Lotes aledaños al k 81 + 315, Barrio “Salida al Norte”, Municipio de San Pedro de Cartago, Departamento de Nariño.

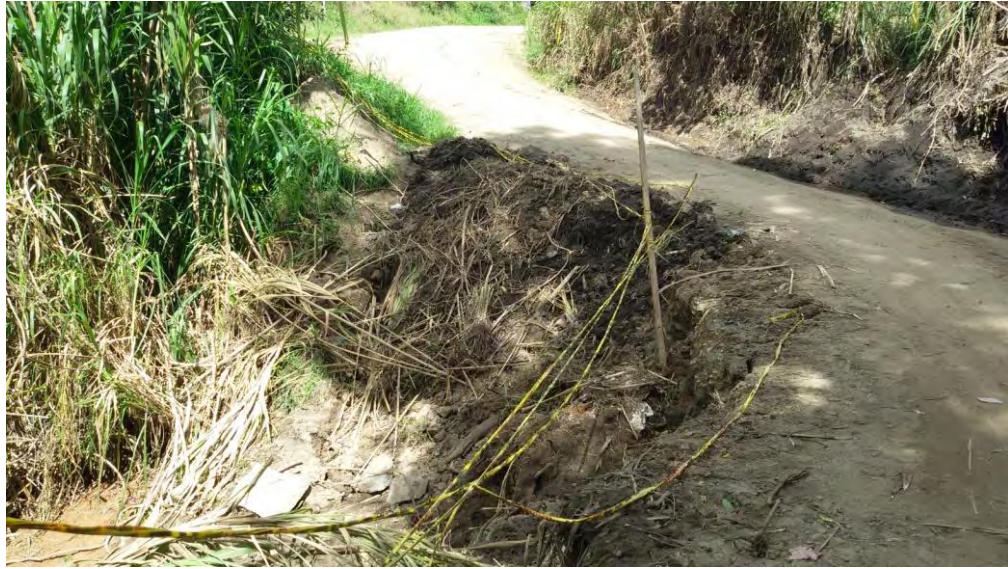
Figura 29. Deslizamiento vía que conduce de la cabecera municipal, a la Vereda “El Salado”, Municipio de San Pedro de Cartago, Departamento de Nariño, sector aledaño a la ladrillera del Señor Raúl Gómez.

Debido a los argumentos anteriormente expuestos, para la rehabilitación del tramo en mención, se hace necesario destinar recursos por un valor de DOS MILLONES CUATROCIENTOS OCHENTA Y DOS MIL NOVECIENTOS OCHENTA Y SIETE PESOS (\$ 2.482.987.00), correspondiente a las obras descritas en el siguiente presupuesto. Ver Anexo D.

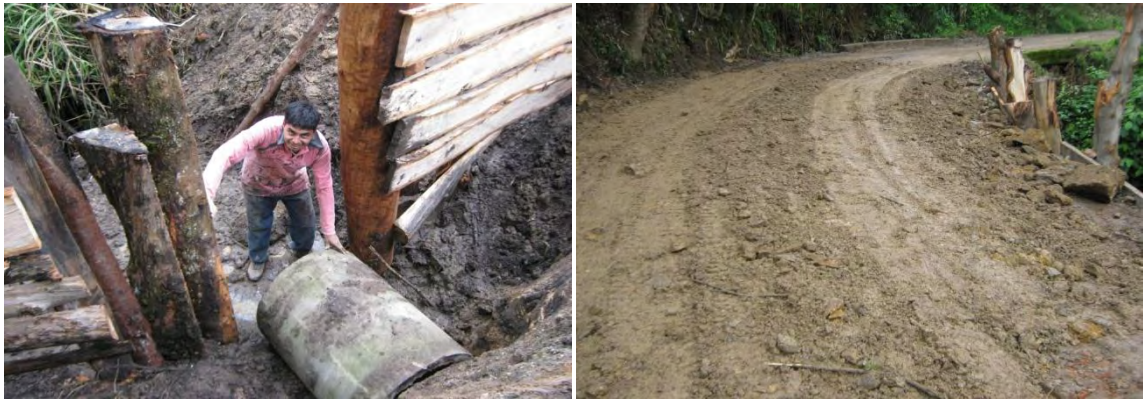
Figura 30. Construcción de un terraplén en la vía que conduce de la cabecera municipal hacia la Vereda “El Salado”, Municipio de San Pedro de Cartago, Departamento de Nariño.
