**EVALUACIÓN DE LA SEGURIDAD VIAL Y ACCIDENTALIDAD EN LA RUTA
2502 EN EL TRAMO COMPRENDIDO ENTRE PR 5+000 Y PR 28+000
(PASTO - CHACHAGUÍ DEPARTAMENTO DE NARIÑO)**

**UNIVERSIDAD DE NARIÑO
FACULTAD DE INGENIERÍA
PROGRAMA DE INGENIERÍA CIVIL
SAN JUAN DE PASTO
2015**

**Trabajo de grado presentado como requisito parcial para optar al título de
Ingeniero Civil**

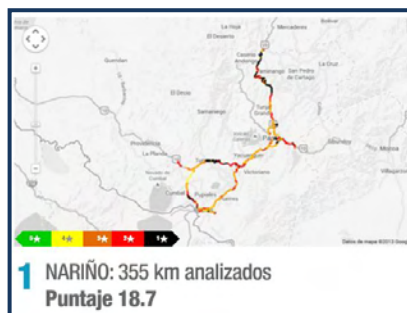
Imagen 2. IRAT Departamento de Nariño

El departamento de Nariño con 355 kilómetros evaluados obtuvo el peor puntaje entre los departamentos evaluados (18,7).

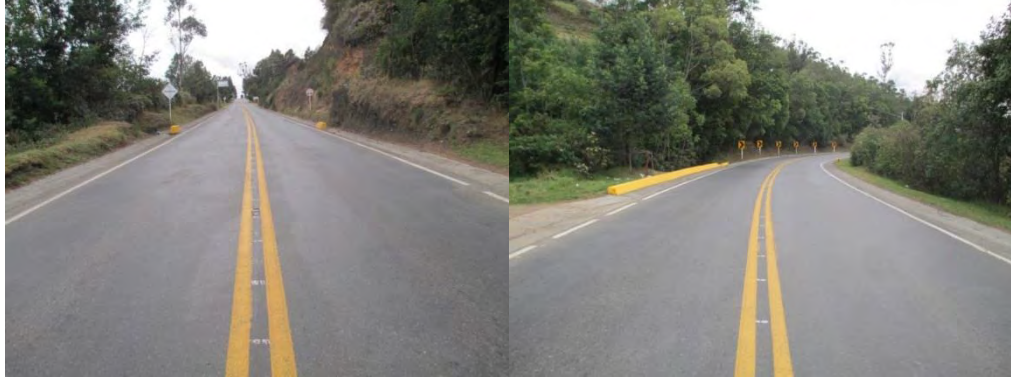
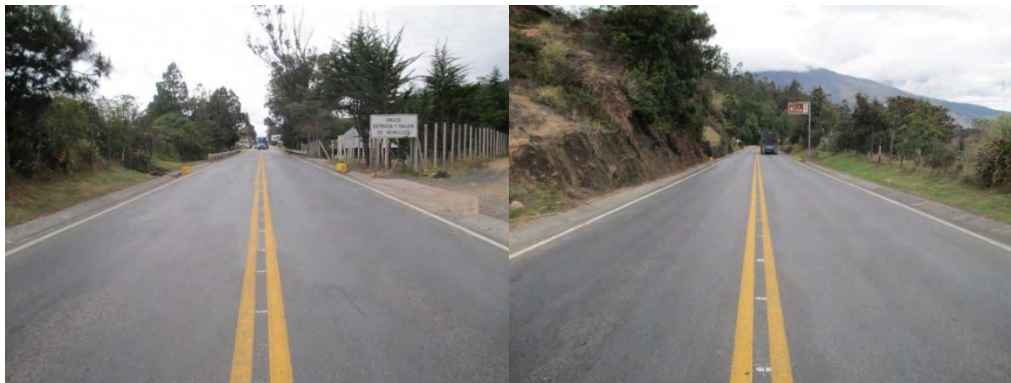
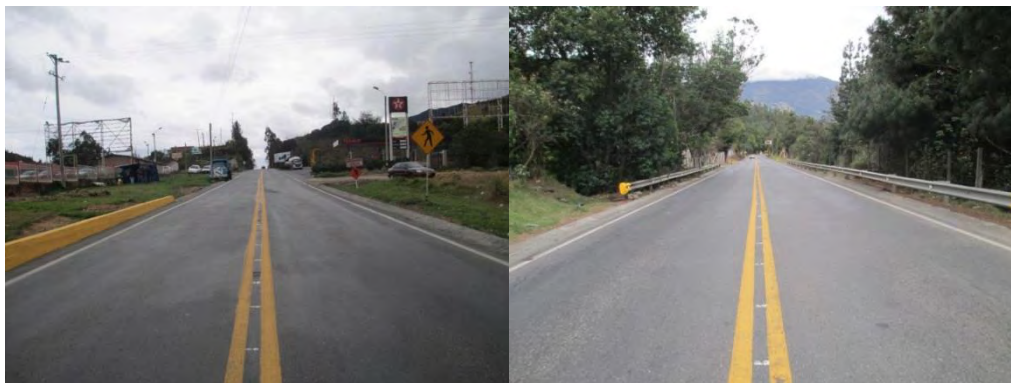
A partir de la información anterior, se puede determinar que cuenta con una buena señalización vertical, en el momento que se tomó el registro fílmico, se puede observar que el pavimento está en malas condiciones y por lo tanto la señalización horizontal está muy deteriorada. Después de analizar todos los datos se puede concluir que este es un punto crítico de accidentalidad porque esta entretangencia es muy extensa, lo que hace que los conductores eleven la velocidad y generalmente usan este tramo para adelantar a otros vehículos. Aquí existe una estación de gasolina y un cruce de vehículos, razón por la cual se presentan choques, además, es una zona donde se presenta mayor concentración de peatones y aunque hay la respectiva señalización hace que se presenten atropellos. (Ver tabla 29-30) (Ver grafica 24-26)

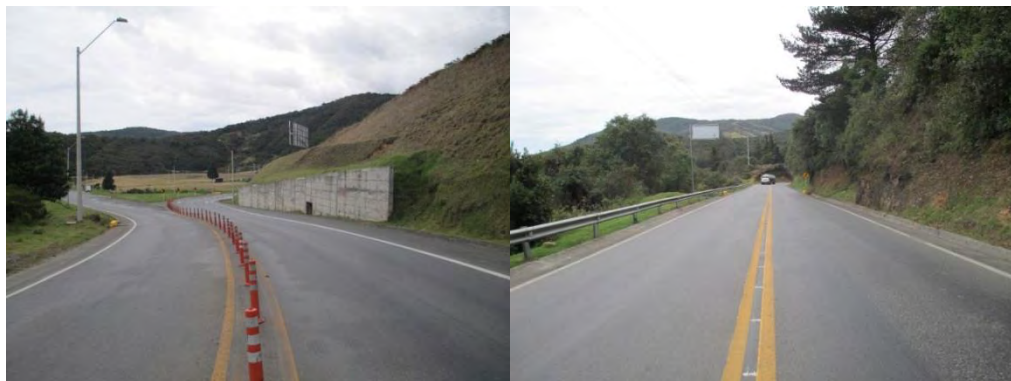
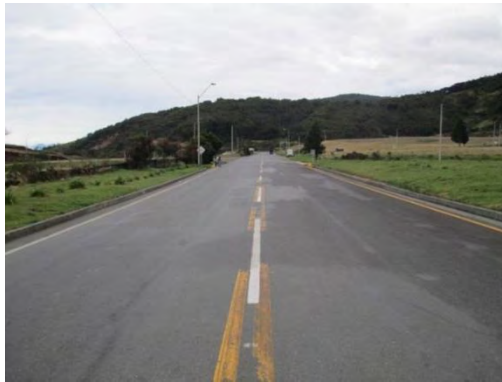
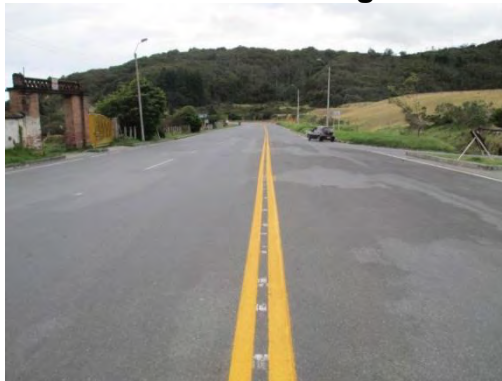
Del registro fílmico y fotográfico de este tramo se puede afirmar que es una zona que necesita mayor señalización vertical. Actualmente, aquí existe una intersección con la vía a Buesaco, hacia el túnel, que requiere señalización de los destinos. Además el PR 13+500 existe una curva horizontal y una vertical donde la distancia de visibilidad para el conductor no es la adecuada. (Ver tabla 33-36) (Ver grafica 27-29)

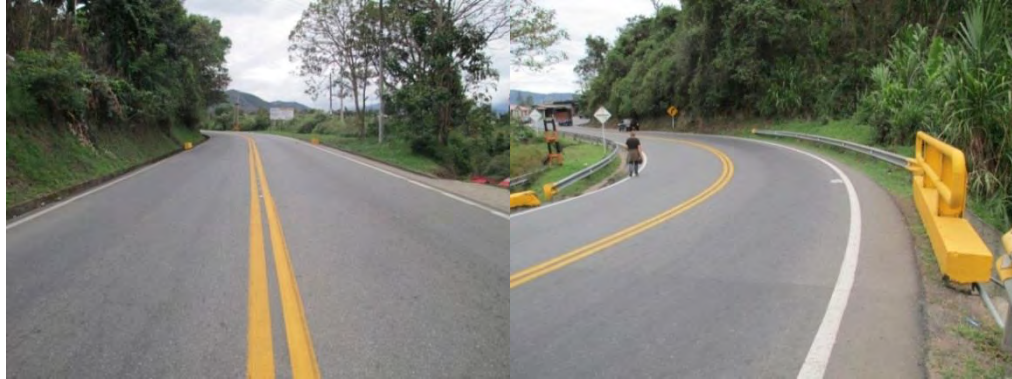
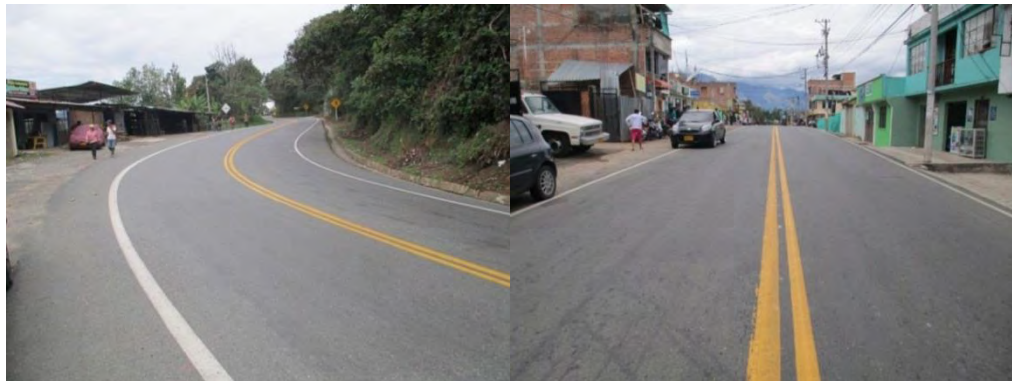
A partir del registro fílmico y fotográfico de este tramo y del plano es notable que es un sector con curvas consecutivas, con radios de curva y entre tangencias muy pequeños, lo que incrementa la probabilidad de accidentes. Igualmente, este tramo está muy cerca del municipio de Chachagui, por lo que hay un alto número de peatones y es esta la razón del alto porcentaje de atropellos. (Ver tabla 37)
