**ASISTENCIA TÉCNICA EN LA PLANEACIÓN Y APOYO A LA  
INTERVENTORIA EN EL NUEVO BLOQUE DE AULAS Y SISTEMAS ZONA  
NORTE DE LA UNIVERSIDAD DE NARIÑO**

**UNIVERSIDAD DE NARIÑO  
FACULTAD DE INGENIERÍA  
PROGRAMA DE INGENIERÍA CIVIL  
SAN JUAN DE PASTO  
2010**

**Trabajo de grado presentado como requisito parcial para optar al título de  
Ingeniero Civil**

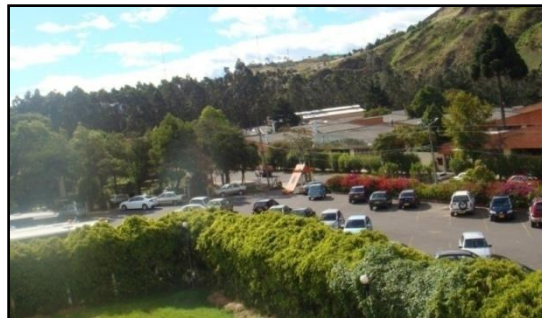
Figura 1. Localización del antiguo parqueadero

Para una mejor ubicación se indica el parqueadero destinado para construcción del “Edificio de Aulas y Tecnología” (Figura 1).

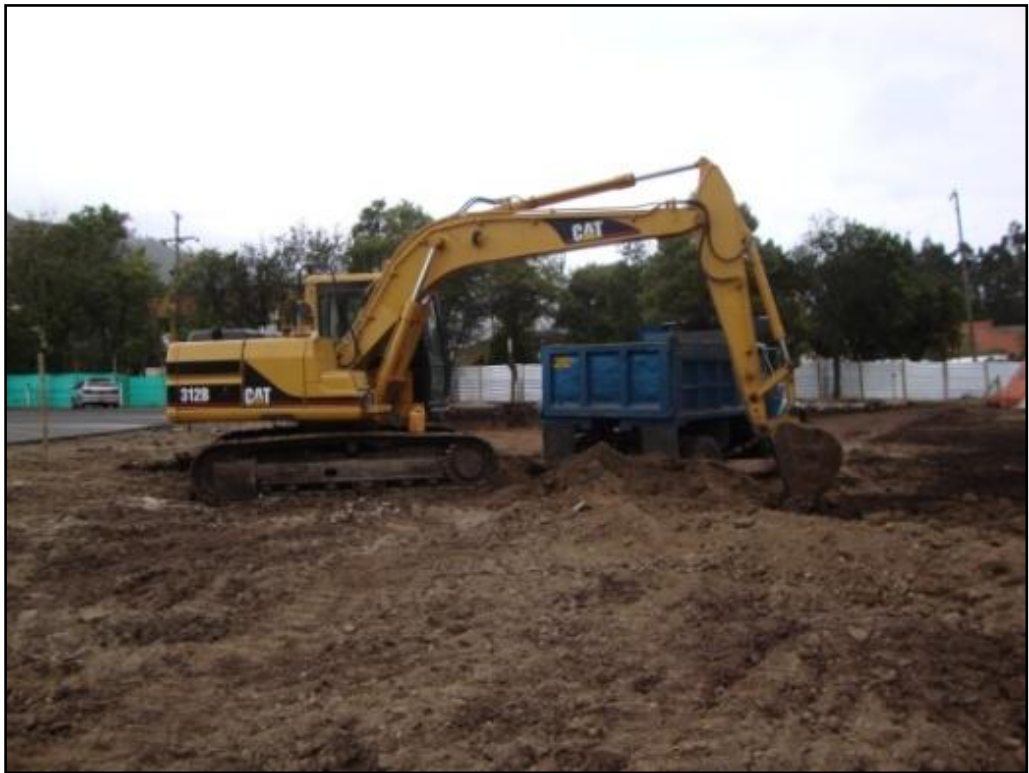
Figura 4. Excavación a máquina en las actividades preliminares

- *Excavación a máquina (Incluye desalojo):* La explanación es necesaria para dejar el terreno en donde va a ser construido el nuevo Bloque a un mismo nivel, por lo cual fue necesario excavar  $1067\text{m}^3$  (Figura 4) para llegar a la cota 2496.26m.s.n.m.. El nivel cero del Bloque a construir se encontraba en la cota 2496.44m.s.n.m., aclarando que el nivel cero corresponde a la cota en la losa de contrapiso terminada y el espesor de esta losa era de 18cm por lo cual se debía llegar a la cota 2496.26m.s.n.m. El promedio de profundidad máxima de excavaciones fue de 1.00m. La excavación se hizo a máquina. Se realizó un seguimiento diario de la excavación con el fin de garantizar los niveles indicados en los planos, para esto se utilizó un nivel de precisión y un teodolito T-10, además se hizo un registro fotográfico diario de las actividades realizadas en la obra. En el Anexo D, se muestra el volumen de excavación.

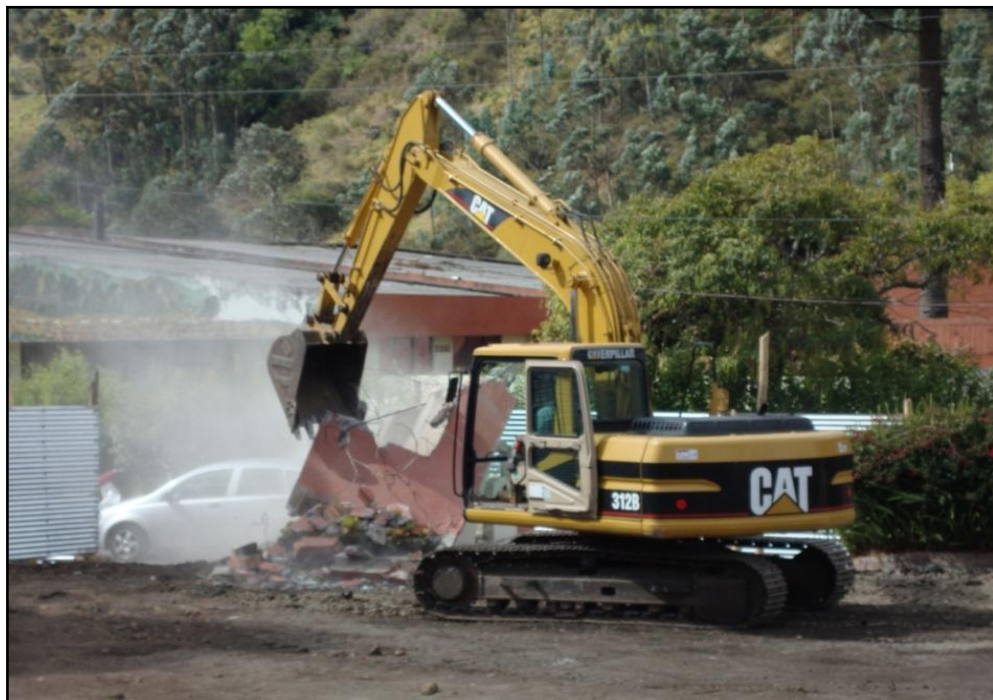
Figura 5. Demolición de la caseta de vigilancia

- *Demolición caseta de vigilancia:* Debido a la existencia de una caseta de vigilancia en el lugar donde iría a ser construido el Bloque de Aulas y Sistemas, se solicitó permiso al Ing. Carlos Armando Bucheli, Director del Fondo de Construcciones para la demolición de dicha caseta siempre y cuando no se superara el valor de la Orden de Prestación de Servicios N° 1321 del veinticinco (25) de agosto de 2009. Debido a la disminución de volumen de excavación y menor cantidad de demolición de carpeta asfáltica se procedió a realizar la demolición de la caseta de vigilancia (Figura 5).

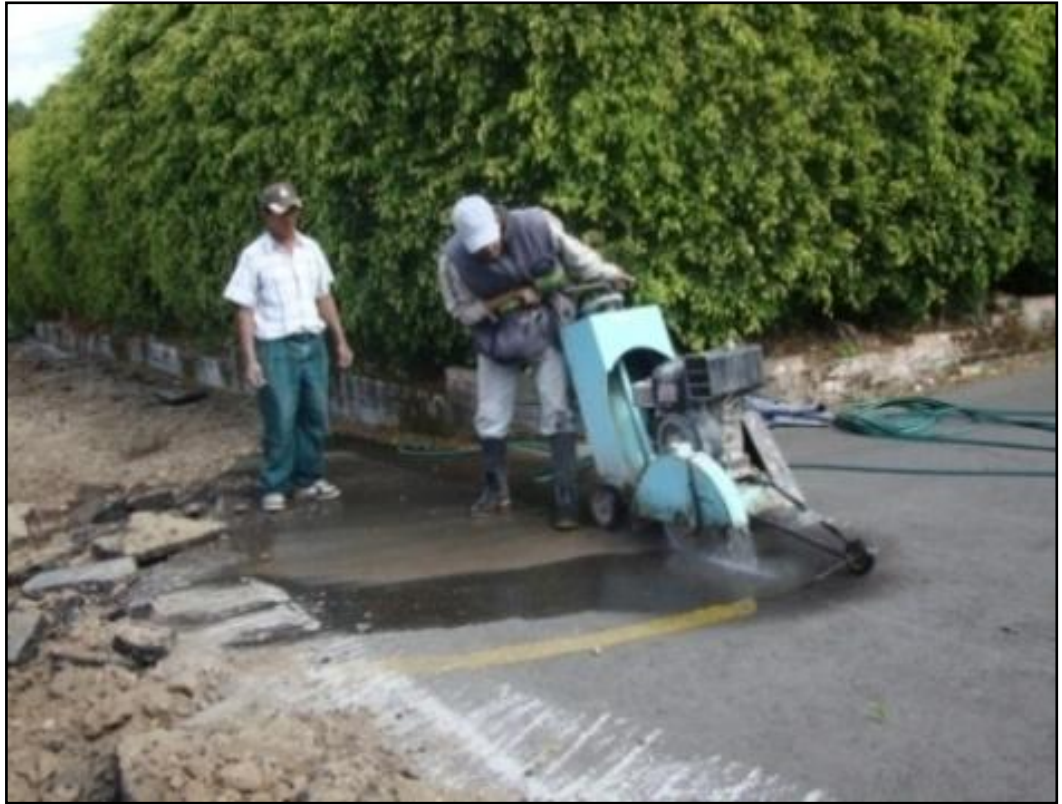
Figura 6. Corte de la carpeta asfáltica

- *Corte de carpeta asfáltica emáx = 7cm:* se vio necesario la realización de este ítem con el fin de que la excavadora no dañe la carpeta asfáltica en la parte donde termina la Construcción del Bloque de Aulas y Sistemas, es decir una longitud de 40ml (Figura 6).

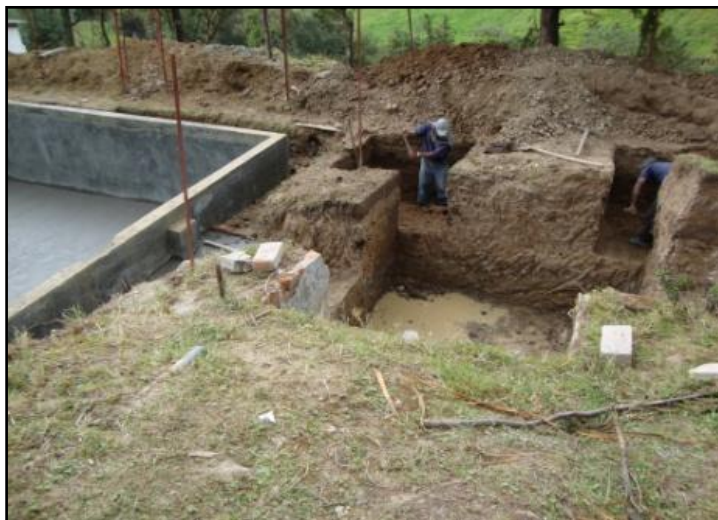
Figura 9. Excavación manual

Luego se continuó realizando actividades como excavación manual (Figura 9) y demolición de una caja de inspección existente en el lugar en donde se iba a construir el filtro. Una vez hecha la excavación hasta el nivel que se necesitaba se procedió a realizar relleno con material mejorado suelo-cemento 1:10 debido a el tipo de suelo. En el filtro la profundidad de excavación fue de 2m y el suelo era muy duro por lo cual se tomo la decisión de no hacer mejoramiento de suelo.

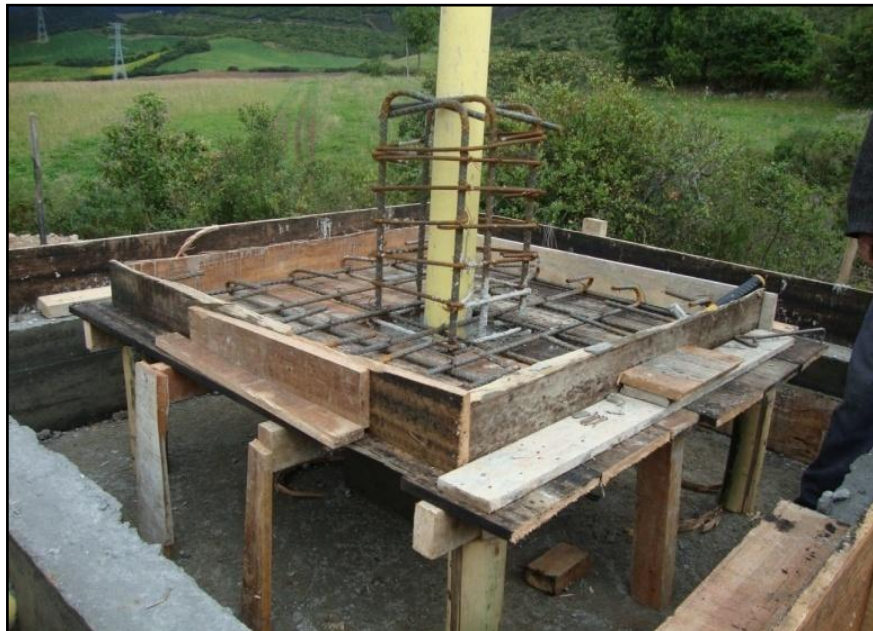
Figura 10. Armado de hierro de la columna 0.35x0.35m y de las bandejas de concreto

Este sistema consta de una columna 0.35mx0.35m y tres bandejas de concreto  $f'c=21\text{MPa}$ , las bandejas tienen dimensiones igual a 2.17mx2.17m, 1.11mx1.11m y 0.6mx0.60m con espesores de 10cm. Para el armado de hierro de la columna se utilizó varillas de diámetro 5/8" y para estribos 3/8", y para las parrillas de las bandejas se utilizó varillas de diámetro 1/2" (Figura 10). En medio de la columna de concreto se colocó tubería PVC D=4", por donde ingresa el agua al sistema de aireación. Antes de este sistema de aireación se hizo una caja de inspección de 0.60x0.60m en donde se ubicó una válvula de cortina 4" para suspender el paso del agua en el momento que se requiera. Para la formaleta se utilizó tabla ordinaria.

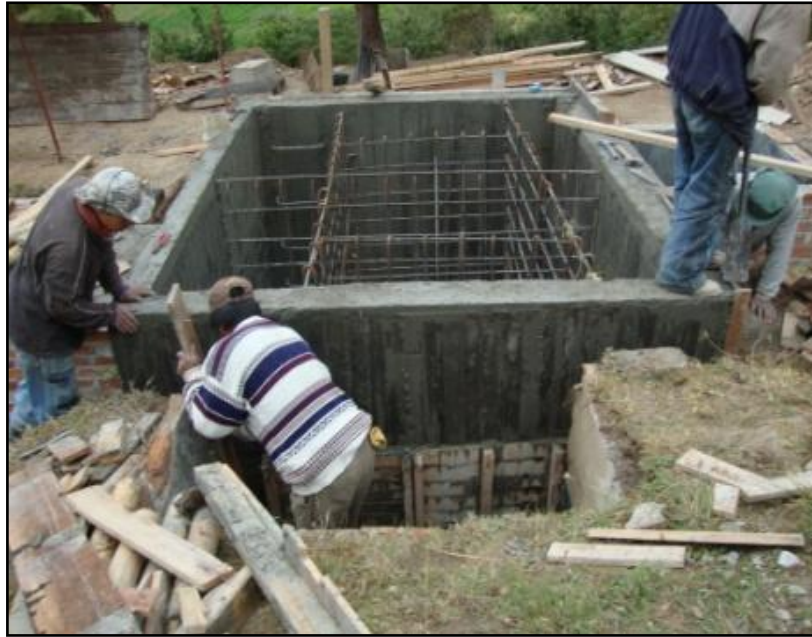
Figura 11. Parte exterior del sistema de filtración

Este sistema consta de dos unidades de filtración, con un ancho de 3.15m y una longitud de 2.70m, con espesor de 0.15m para los muros, debido al tamaño y espacios entre muros la fundición se realizó por partes (Figura 11). Se utilizó acero de refuerzo de diámetro 1/2" para armar la parrilla en ambos sentidos.

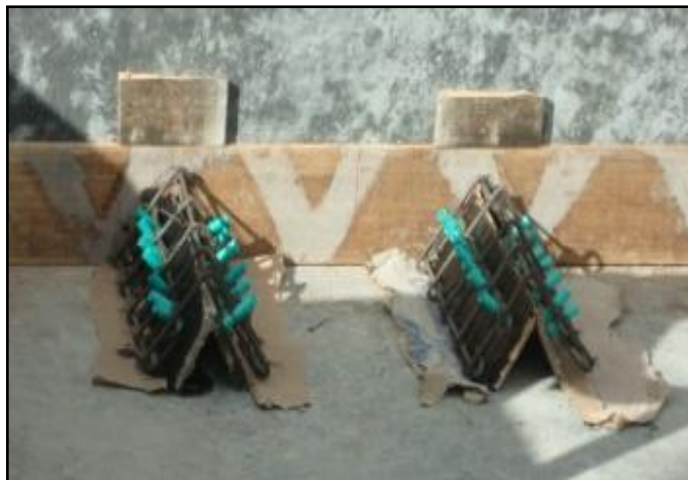
Figura 12. Viguetas prefabricadas  $0.35 \times 0.25$  m,  $e=0.08$  m,  $L=0.60$  m

En este sistema se hicieron 12 viguetas prefabricadas de  $0.35 \times 0.25$  m,  $e=0.08$  m y con acero de refuerzo de diámetro de  $3/8$ " y longitud de 0.60 m (Figura 12) para que soporten el lecho filtrante, estas viguetas tienen orificios de  $1/2$ " por medio de los cuales ingresa el agua hacia el lecho filtrante; además, se elaboraron 4 canaletas de recolección de  $0.35 \times 0.25$  m,  $e=0.08$  m y con acero de refuerzo de diámetro de  $3/8$ " y longitud de 1.35 m (Figura 13) para que transporten el agua hacia el canal de interconexión entre filtros. Tanto las viguetas como las canaletas se fundieron por afuera del filtro y luego se las ubicó dentro de este.

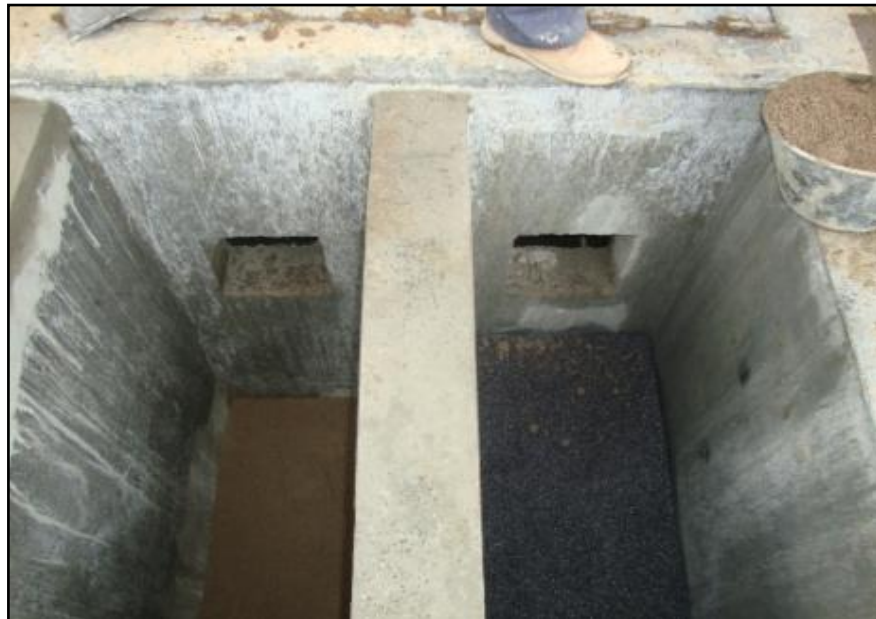
Figura 14. Lecho filtrante

Para el lecho filtrante se utilizó grava de soporte con espesor de 0.25m seguido de grava con tamaños entre 3.2mm a 50mm, sobre esta se colocó una capa de arena de 0.20m, y luego una capa de antracita con espesor de 0.30m (Figura 14). El nivel de estas capas fue controlado con hilos guía y chequeando alturas de nivel con respecto al nivel del tanque de almacenamiento existente.

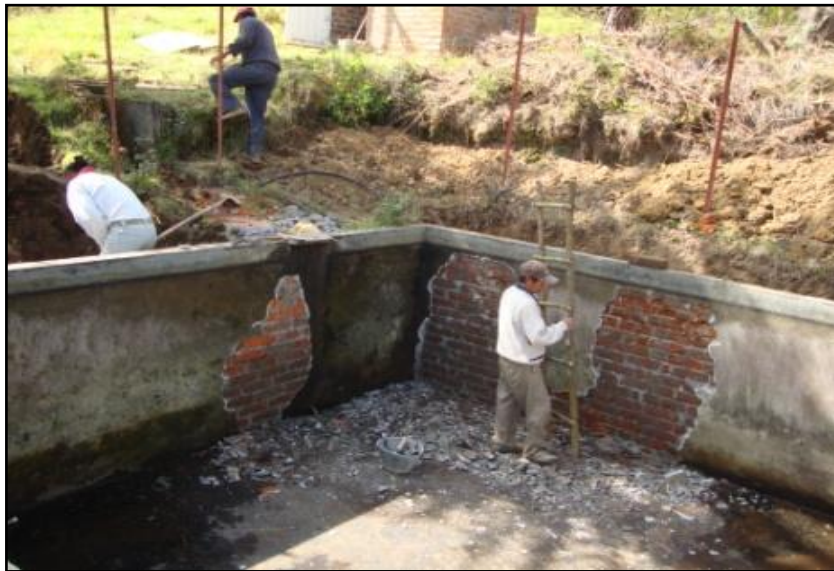
Figura 15. Demolición del pañete del tanque de almacenamiento

Debido a la condición de este tanque fue necesario hacer la demolición del pañete del tanque (Figura 15), para colocarle una malla de gallinero y proceder a pañetarlo y esmaltarlo (Figura 16).

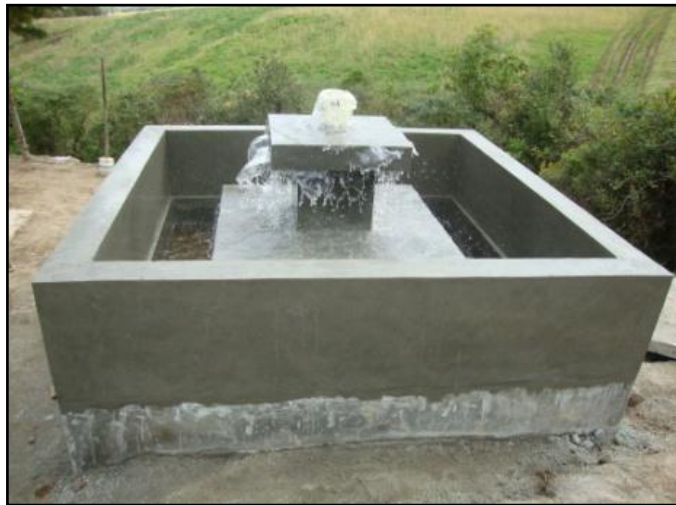
Figura 17. Sistema de aireación terminado y en funcionamiento

Una vez terminadas todas las conexiones de tubería y colocación de 12 válvulas de cortina 4" y una válvula HD 6", se procedió a poner en funcionamiento el sistema de aireación (Figura 17), el sistema de filtración (Figura 18), y posteriormente el tanque de almacenamiento. Se realizó la limpieza de los sistemas, revisión de todas las válvulas y se colocó el sistema en funcionamiento (Figura 19).

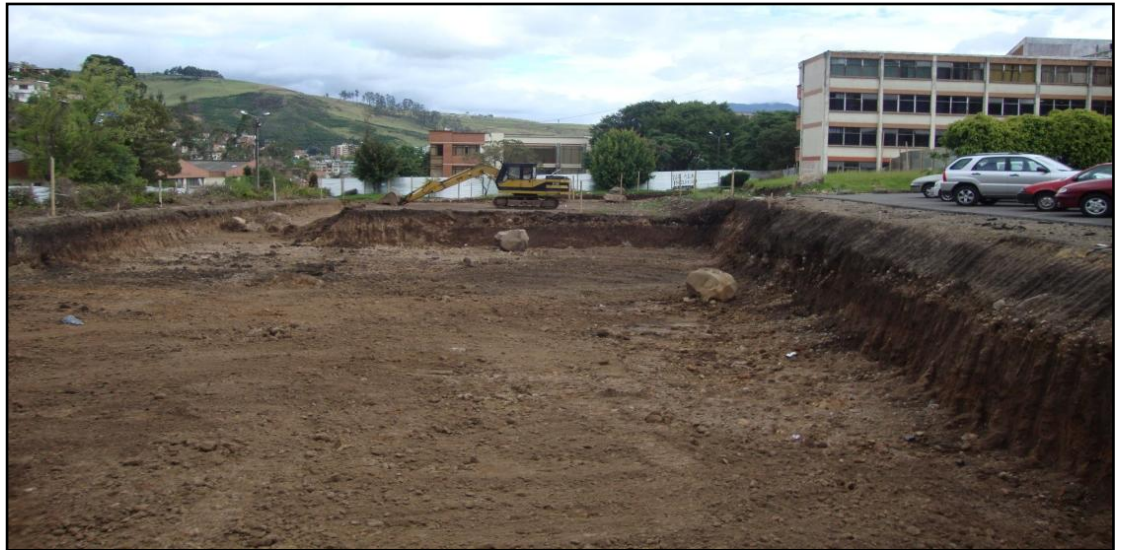
Figura 22. Excavación para cajeo del nivel de semisótano

**4.1.5 Estado actual de la obra.** Antes de iniciar la Construcción I Etapa Bloque Norte Edificio de Aulas, se han realizado actividades preliminares como el campamento, el cerramiento en lámina de zinc, actividades de explanación y por último se realizó la excavación para cajeo del nivel de semisótano I Etapa Edificio de Aulas Bloques Norte, Central y Sur (Figura 22). En la excavación para cajeo se dejó el terreno en la cota 2494.59 m.s.n.m. teniendo en cuenta que el nivel cero corresponde a la cota 2494.79 m.s.n.m. y que este nivel corresponde al nivel de losa de contrapiso terminada.

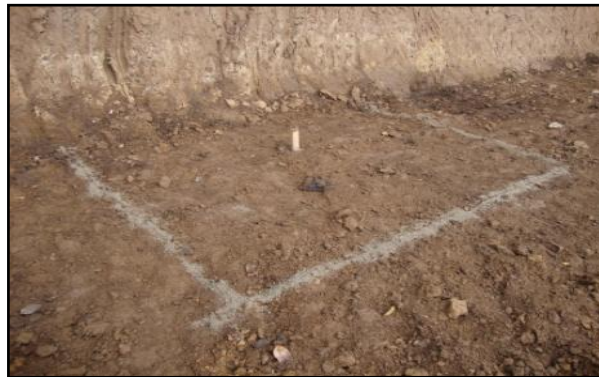
Figura 24. Localización y replanteo

**Localización y replanteo.** La localización y el replanteo se realizaron con equipo de topografía (teodolito T -10) adecuado, ubicando los ejes estructurales que se mostraban en los planos (Figura 24). Es de gran importancia tener una excelente ubicación de ejes, para esto se utilizó puentes de madera, los cuales no se deberán mover durante el desarrollo de la obra.

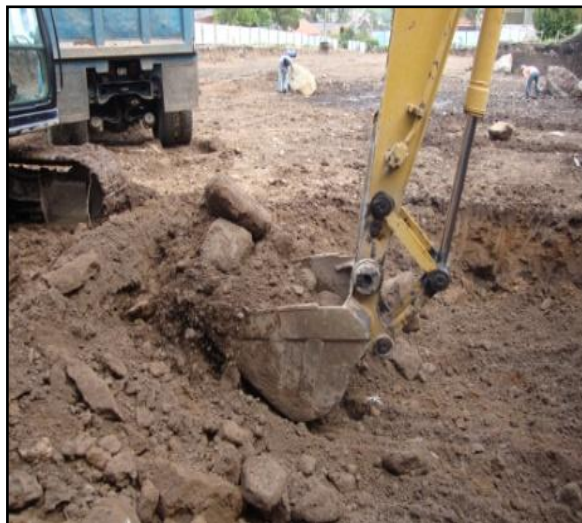
Figura 25. Excavación en roca

**Excavación en roca.** Esta actividad se realizó en dos etapas: La primera, durante dos días, se hizo con ayuda de la retroexcavadora facilitada por el Ing. Armando Arroyo. Ésta consistió en excavar la mayor cantidad posible de tierra. La segunda, de duración igual a la inmediatamente anterior, tuvo como objetivo el retiro manual de las rocas que se iban encontrando a medida que se realizaba el perfilado de la excavación tanto de vigas de cimentación como de zapatas (Figura 25).

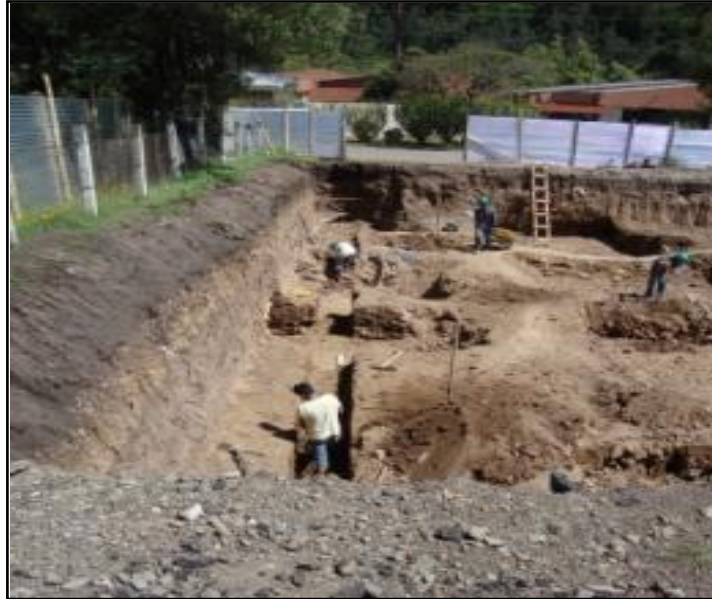
Figura 26. Excavación manual en conglomerado

**Excavación manual en conglomerado.** En algunas partes fue necesario aumentar la profundidad de excavación para alcanzar el nivel de terreno firme (Figura 26).

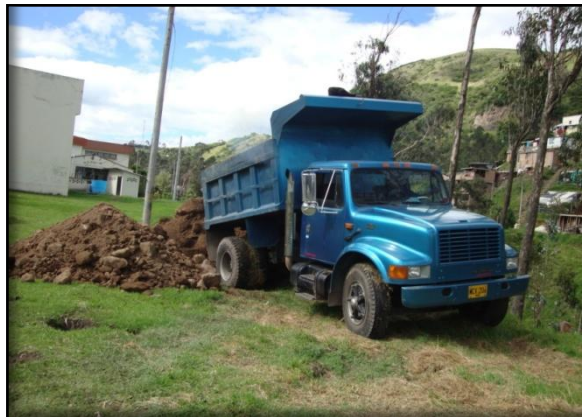
Figura 27. Desalajo de material de excavación en sitio

**Desalajo de material de excavación en sitio.** Tiene un avance del 100%. Este material corresponde al obtenido después del perfilado y fue depositado en el lugar que le correspondería al Bloque central. Debido a que este material sería utilizado para el relleno, y a causa de la imposibilidad del pago de sobre-acarreo incluido en el precio unitario del numeral 4.1.5 se creó este nuevo ítem (Figura 27).

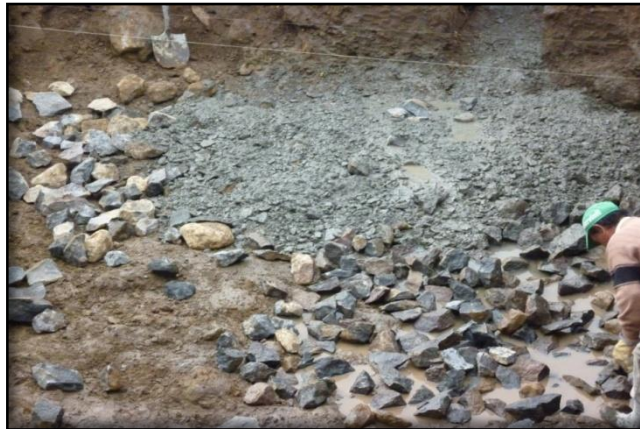
Figura 28. Concreto ciclópeo H=40cm (40% concreto + 60% rajón)

**Concreto ciclópeo H=40cm (40% concreto + 60% rajón).** Esta actividad se realizó debido a la presencia de altos niveles de agua en las zapatas Z3, Z6, Z10 y Z11 (entre ejes D2 y D3) por causa de las lluvias (Figura 28).

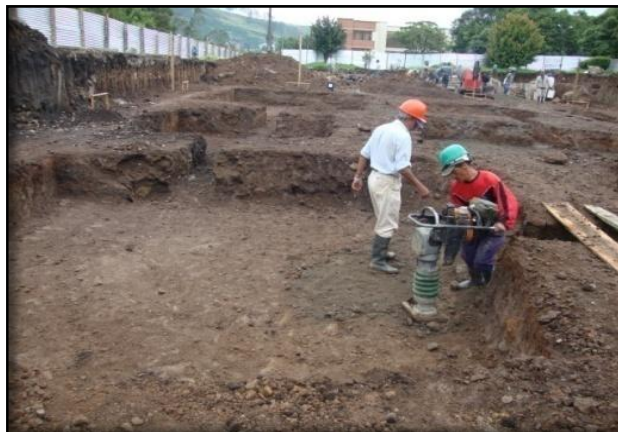
Figura 29. Relleno suelo-cemento 1:10 H=20cm

**Relleno suelo-cemento 1:10 H=20cm.** Ésta se incluyó dentro de las actividades necesarias para el correcto comportamiento estructural del edificio. Se mejoraron todas las zapatas a excepción de las Z3, Z6, Z10 y Z11 (entre ejes D2 y D3) debido a que ya estaban mejoradas con concreto ciclópeo (Figura 29).

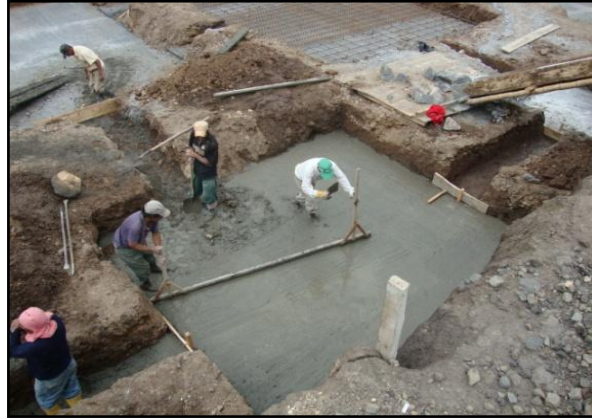
Figura 30. Concreto de limpieza  $f'c = 17\text{MPa}$ ,  $e=0.05\text{m}$

**Concreto limpieza  $f'c = 17$  MPa.  $e=0.05$ m.** Se presenta una pequeña disminución de 8,74 m<sup>2</sup> debido a que en las zapatas de lindero no se pudo dejar el sobre-ancho estipulado; además, en algunas zapatas se utilizó el terreno como

formaleta. Los solados fueron fundidos con mezcla 1:3:4 con espesor de 5cm controlados con hilos guía y chequeando las alturas con el nivel (Figura 30).

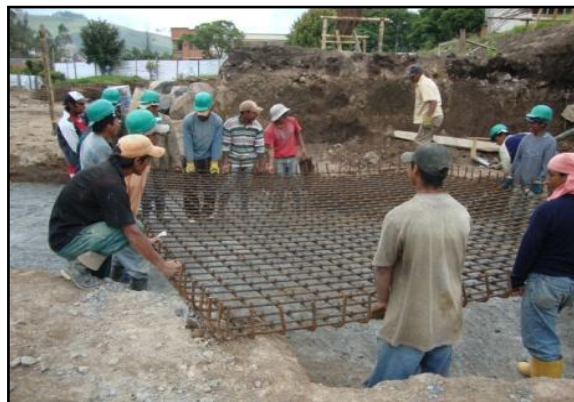
Figura 31. Acero de refuerzo A-60 (Zapatas)

**Acero de refuerzo A-60 (Zapatas y vigas de cimentación).** Se presenta una disminución de 2672.88 Kg (aproximadamente el 15% del total de acero de refuerzo correspondiente a la cimentación Bloque Norte) debido a los ítems no contractuales. Lo anterior se explica mejor en el Acta de Modificación de Obra No. 01. Las parrillas de las zapatas se armaron con varillas de diferentes diámetros. En las vigas de cimentación también se utilizó diferentes diámetros de varillas, para estribos se utilizó varillas de diámetro de 3/8". Una vez armada cada parrilla se revisó que esté de acuerdo como lo especificado en los planos y se procedía a ubicarla en el lugar donde correspondía (Figura 31).

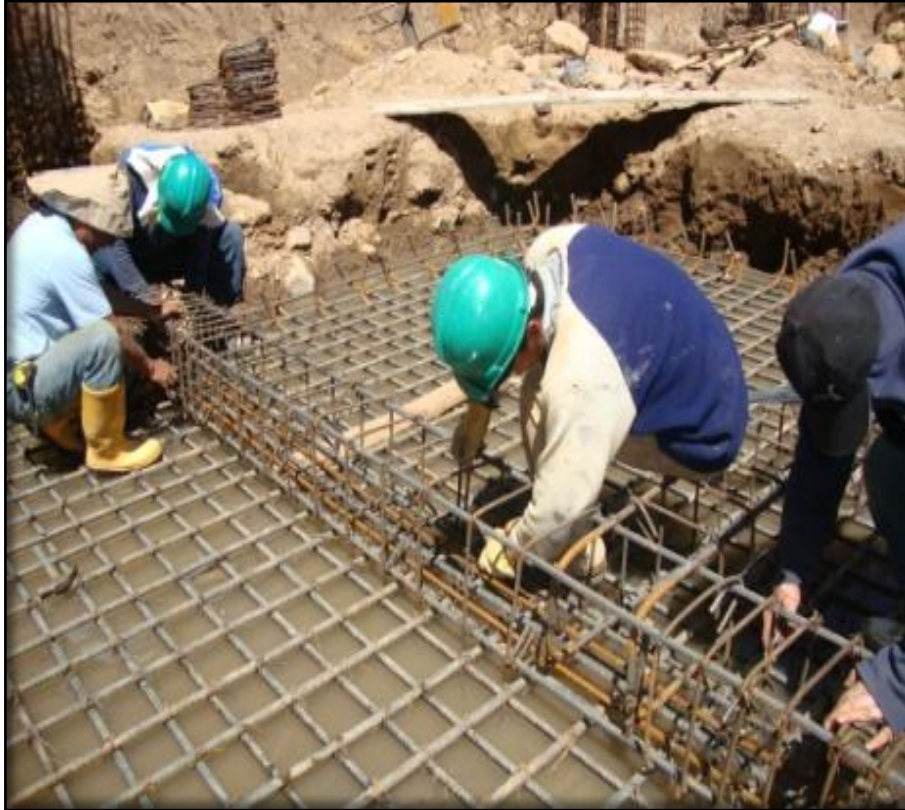
Figura 32. Acero de refuerzo A-60 (Vigas de cimentación)

Una vez ubicadas todas las parrillas en su sitio se procedió a realizar el armado de las vigas de cimentación. Terminado el armado del acero de refuerzo de las vigas de cimentación se procedió a revisar la separación entre estribos y el diámetro de

varillas utilizadas en cada viga de cimentación, así como también la colocación de bastones en donde se requería por diseño (Figura 32).

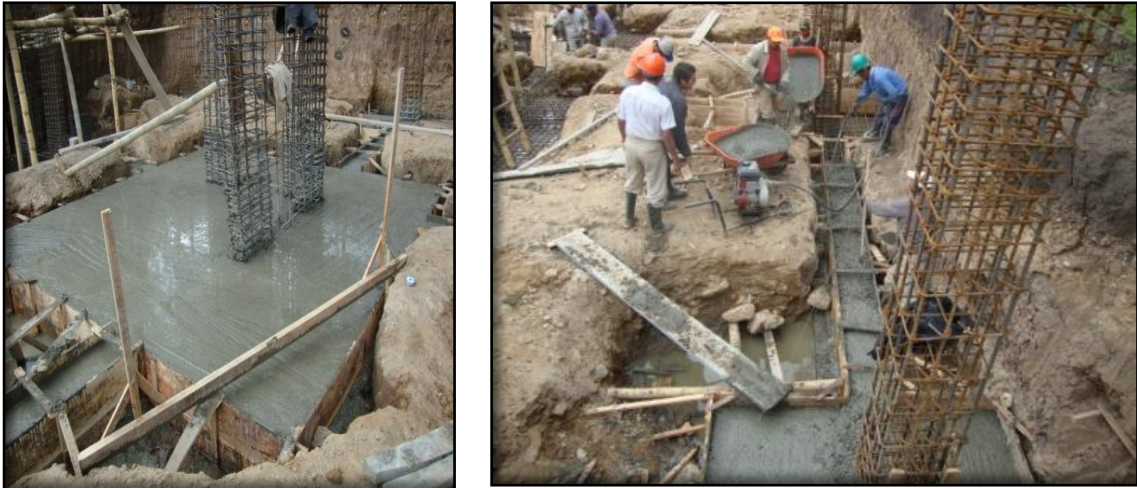
Figura 33. Concreto 3000 psi – Zapatas y vigas de cimentación

**Concreto 3000 psi – Zapatas y vigas de cimentación.** Se presenta una disminución considerable de 40,46 m<sup>3</sup> del total del volumen de concreto destinado para zapatas. Esta disminución se debe a que no se podía fundir las zapatas Z16, Z17, Z18 y Z19, porque en estas zapatas se encuentran los ejes F y G; en el eje G se ubican las columnas y pantallas que hacen parte del Bloque Central, estas no hacían parte del contrato y por lo tanto para fundir las zapatas anteriormente nombradas deben estar armadas tanto las columnas y pantallas del eje F como las del eje G (Figura 33). Para la formaleta se utilizó tabla rayada, una vez revisados niveles y distancias con respecto a los ejes, se colocó panelas debajo de las parrillas para cumplir con recubrimiento de 7cm, y se procedió a realizar la fundición de zapatas junto con las vigas de cimentación. El tamaño de las zapatas varió desde 2.20x2.20m hasta 6.00x10.80m, i de igual manera los espesores de 0.35m hasta 0.50m.

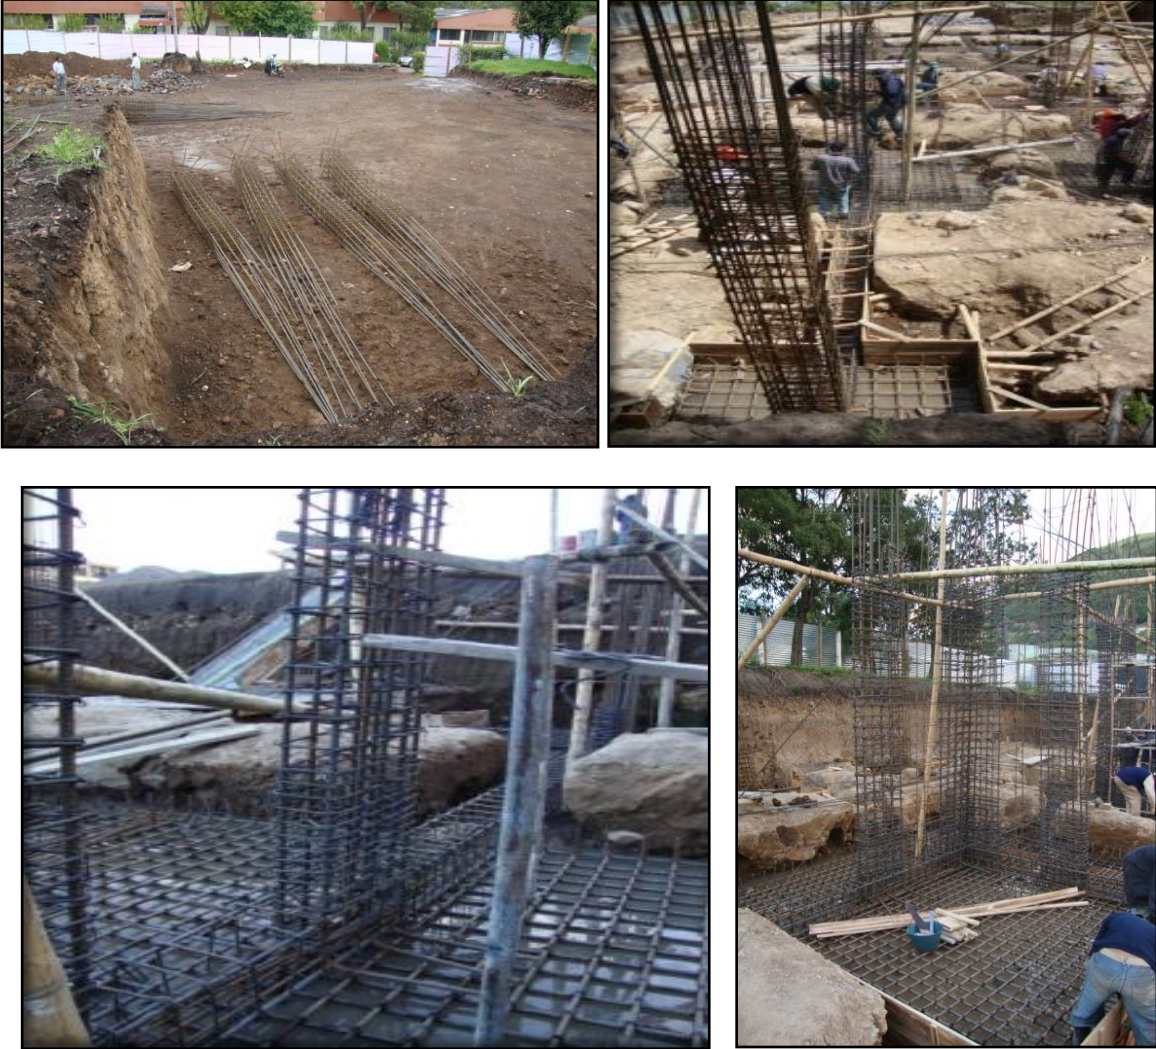
Figura 35. Acero de refuerzo A-60 (columnas y pantallas)

**Acero de refuerzo A-60 (columnas y pantallas).** Se presenta un aumento de 2027.73 Kg debido a que se disponía del Acero de refuerzo de todas las columnas y pantallas del primer nivel del Bloque Norte y por lo tanto se procuró realizar el armado tanto de columnas como de pantallas completas hasta el eje E (Figura 35). Para columnas, se realizaron secciones de 0.50mx0.50m y de 0.55mx0.55m, la longitud de columnas primer piso fue de 3.55m, por el desplante de 1.00m. Las

dimensiones de las pantallas variaron desde longitudes de 1.90m hasta 3.80m, con espesores de 0.25m y 0.30m.

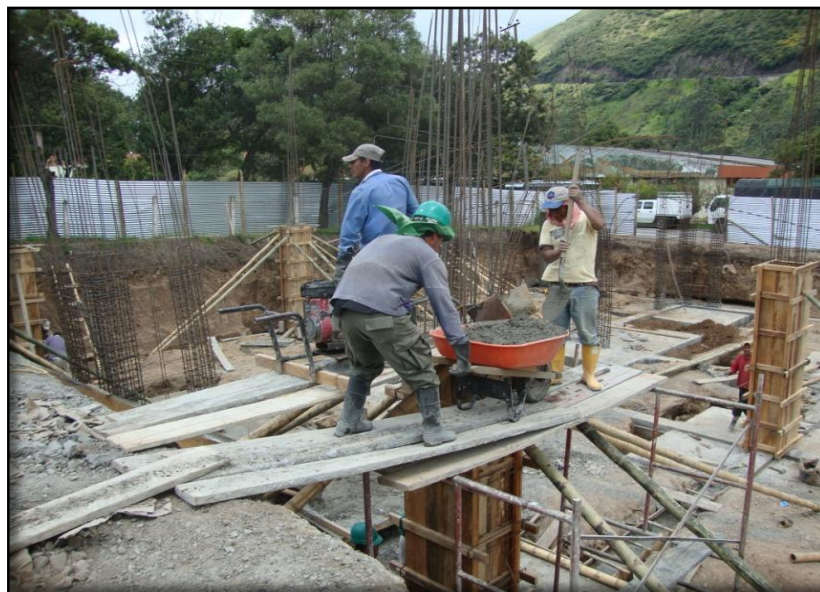
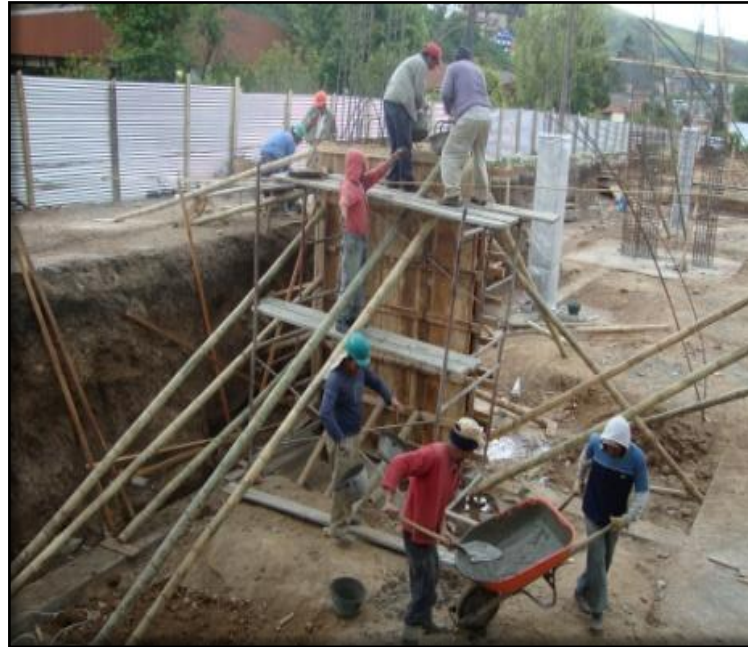
Figura 37. Concreto 3500 psi – Columnas y pantallas

**Concreto 3500 PSI – columnas y pantallas.** Se presenta un aumento de 3.21 m<sup>3</sup> ya que al igual que el ítem inmediatamente anterior se fundieron todas las columnas completas hasta el eje E (Figura 37). A medida que se iba armando tanto las columnas como las pantallas se iba revisando los ejes, diámetros de varillas utilizados, traslapos, los flejes se colocaron rotando el gacho en su perímetro (razón de fisuras y falla a cortante). Se detallo los flejes de la zona de confinamiento, y que el refuerzo este adecuadamente dispuesto para la colocación de la formaleta. Controlando que no se traslape más de la mitad de las varillas, como estaba indicado en los planos.

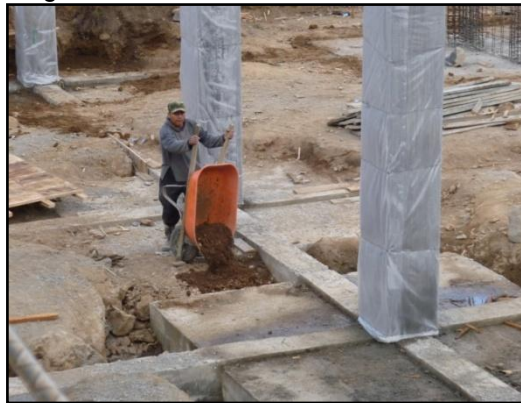
Figura 40. Relleno material de sitio

**Relleno material de sitio.** En este capítulo se presentó una disminución considerable en la cantidad de obra (121 m<sup>3</sup>) debido a que los ítems no considerados dentro del contrato, pero indispensables para la obra, como el mejoramiento en suelo-cemento y el concreto ciclópeo para algunas zapatas hizo necesaria esta reducción (Figura 40). Lo anterior se explica mejor en el Acta de Modificación de Contrato de Obra No. 01.

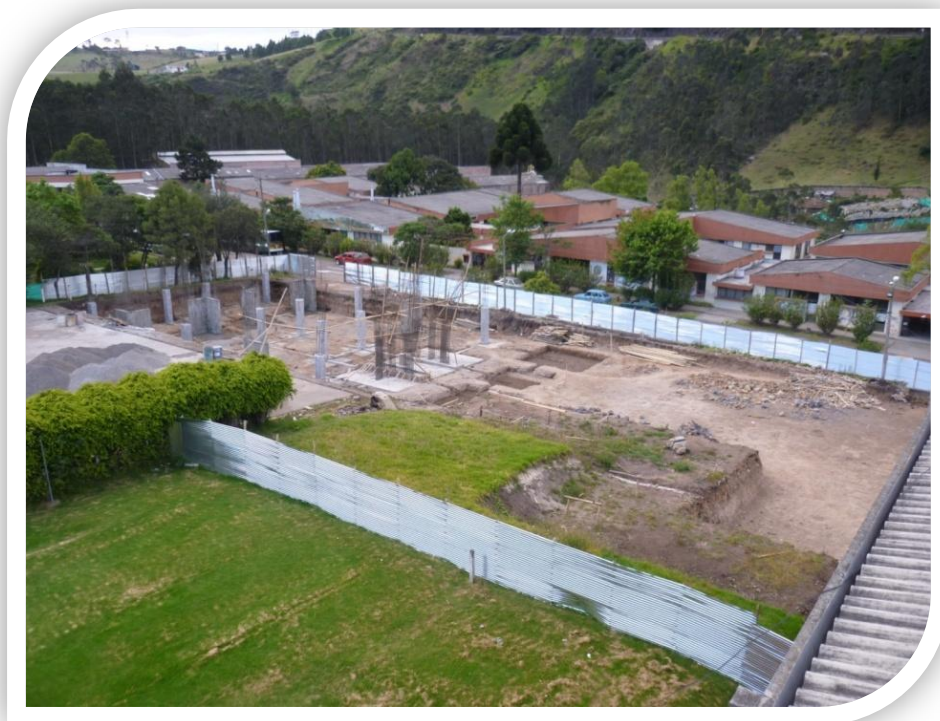
Figura 41. Final de la obra.

Una vez fundidas las columnas y pantallas hasta el primer nivel se dio por terminado el contrato.
