**APOYO TÉCNICO A LA EMPRESA VICTOR RIVAS MARTINEZ EN LA
FORMULACIÓN Y EJECUCIÓN DE PROYECTOS DE VIVIENDAS DE INTERÉS
SOCIAL EN EL DEPARTAMENTO DE NARIÑO.**

TRABAJO DE GRADO, PRESENTADO COMO REQUISITO PARCIAL
PARA OPTAR AL TÍTULO DE INGENIERO CIVIL

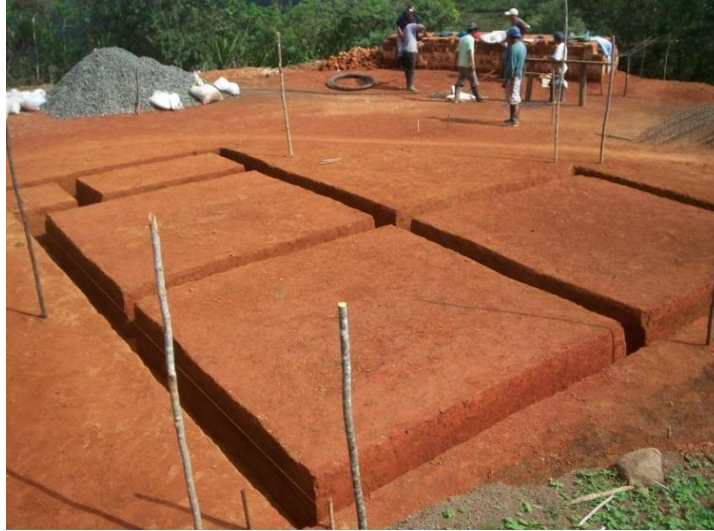
Figura 1 Actividad: Replanteo del terreno.
Localización: Vereda Atozano.

En la Figura 1, se puede observar cómo se realizó la localización, el descapote y limpieza del lote, para luego marcar en el terreno los ejes junto con el ancho de las vigas de cimentación que era de 0,20m y a profundidad de 0,20m.

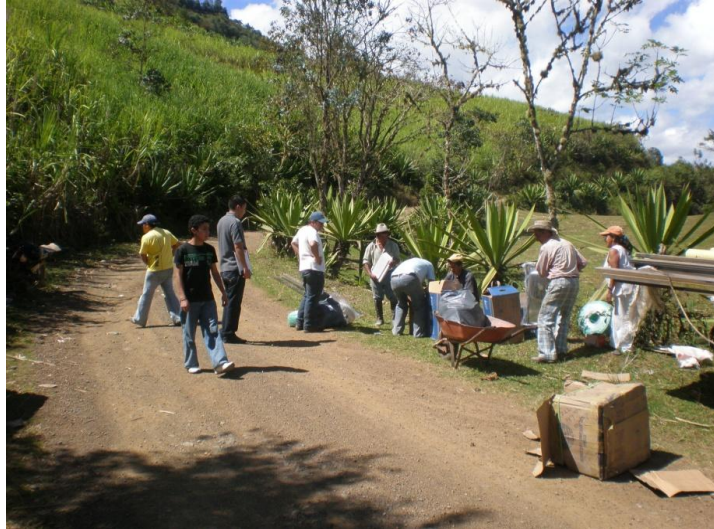
Figura 2 Actividad: Distribución de material.
Localización: Vereda Chagraurco

En la Figura 2, se puede observar la distribución de los materiales, la cual se realizó de manera periódica dependiendo del cronograma de obra, para la presente foto se indica la entrega de tubería sanitaria, aparatos sanitarios, tubería eléctrica, perfiles metálicos de cubierta. La entrega se realizó en camiones los cuales se ubicaban en el punto más cercano de la carretera a la vivienda.

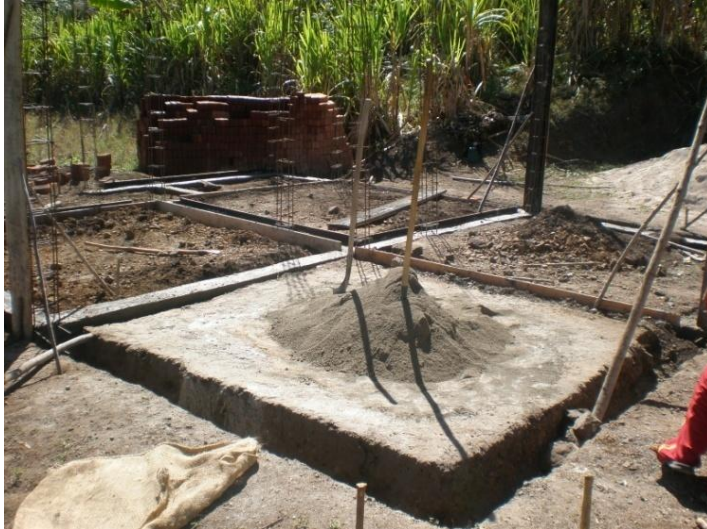
Figura 3 Actividad: Preparativos para fundición de vigas de cimentación.
Localización: Vereda San Pedro.

En la Figura 3, se puede observar la limpieza del terreno al momento del vaciado del concreto, de manera que no se encontraran objetos extraños al refuerzo estructural. Hay que tener en cuenta que dependiendo del tipo de suelo y la terminación de las zanjas se realizo la utilización de formaletas. Los refuerzos longitudinales fueron 4 varillas de 3/8" y transversales de 1/4" con espaciamientos según planos (Anexo 8 pagina 424).

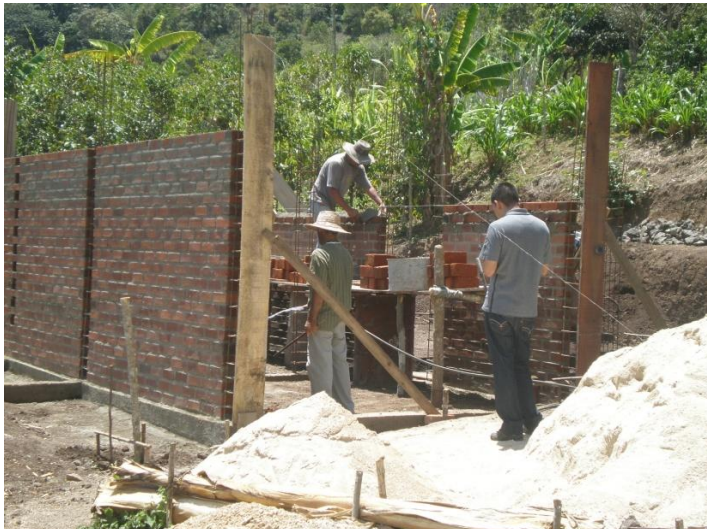
Figura 4 Actividad: Levantamiento de muros en mampostería.
Localización: Vereda Potrerillo.

En la Figura 4, se puede observar que al momento del levantamiento de los muros se busco dar el mejor terminado debido a que el sistema constructivo eran muros confinados, de tal manera que estos también hacen parte de la estructura; por otra parte, los muros se entregaron como ladrillo a la vista por lo que se busco obtener la mejor estética posible.

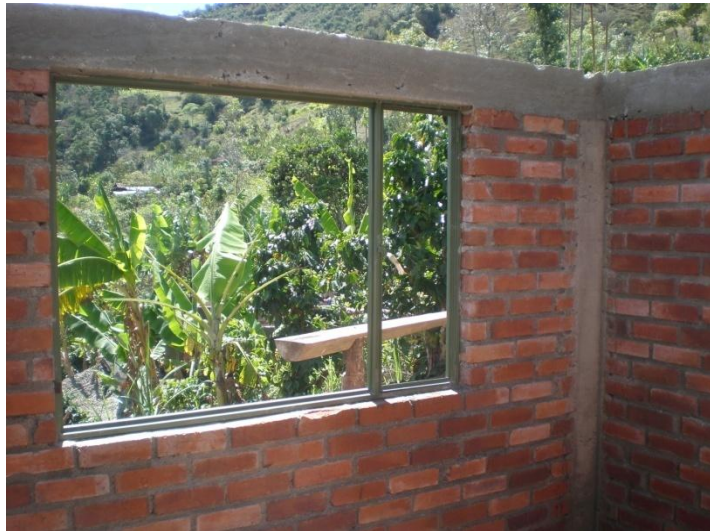
Figura 5 Actividad: Instalación de marcos y vidrios en ventanas.
Localización: Vereda Potrerillo.

En la Figura 5, se puede observar que la instalación de la carpintería metálica se realizo una vez fundidas las vigas de coronación, debido a que las ventanas y las puertas quedan confinadas con los muros y las vigas de coronamiento. En total la vivienda estuvo constituida de 3 ventanas de 1,5m por 1,10m para las dos alcobas y la cocina, además de una ventana de 0,80m por 0,40m para el baño; además de 1 puerta principal para la entrada de 0,90m por 1,90m con chapa y de 1 puerta para el baño de 0,70m por 1,90m con pasador.

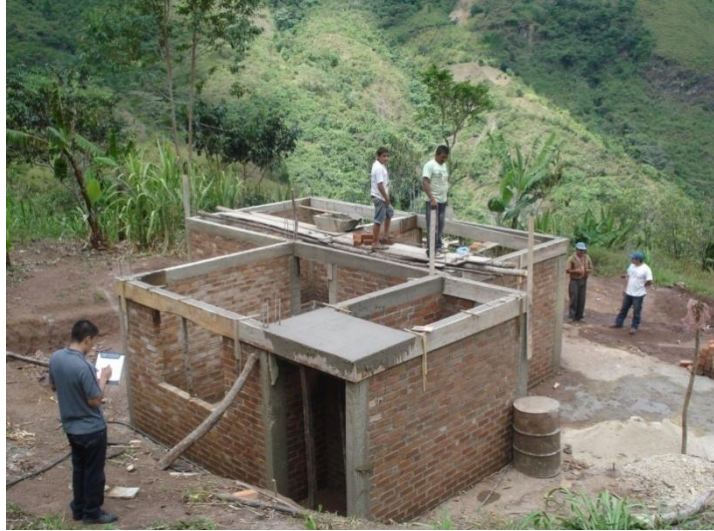
Figura 6 Actividad: Fundición de vigas de coronación
Localización: Vereda Aminda

En la Figura 6, se puede observar la fundición monolítica de las vigas de coronamiento junto con la losa para el tanque de abastecimiento. Para vigas de coronación sus dimensiones fueron de 0,12m por 0,20m, sus refuerzos longitudinales fueron 4 varillas de 3/8", y transversales de 1/4" con espaciamentos según planos (Anexo 8 pagina 425). La losa del tanque presento una placa en concreto de 1,20m por 0,80m con espesor de 0,10m y una maya compuesta de varillas de 3/8" que iban espaciadas cada 0,20m en ambos sentidos.

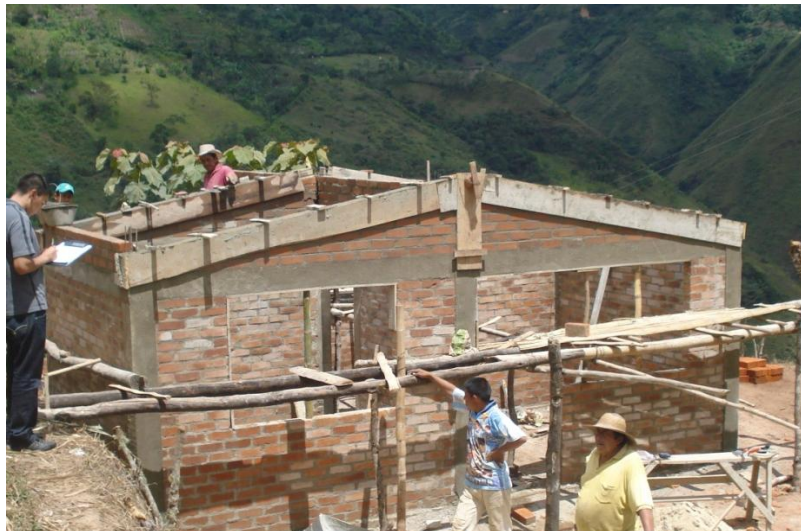
Figura 7 Actividad: Fundición de vigas cintas
Localización: Vereda Potrerillo

En la Figura 7, se puede observar la fundición monolítica de las vigas cintas junto con las columnas que llegaban hasta los tímpanos de la vivienda. Para las vigas cintas las dimensiones fueron de 0,12m por 0,10m sus refuerzos longitudinales fueron 2 varillas de 3/8", y transversales de 1/4" en forma de S con espaciamentos según planos (Anexo 8 pagina 425).

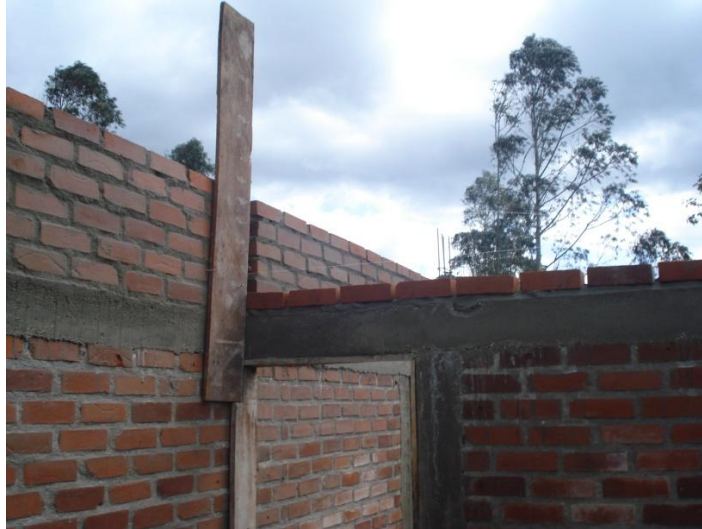
Figura 8 Actividad: Levantamiento de muros de tímpanos.
Localización: Vereda San Jose del Cidral

En la Figura 8, se puede observar que el levantamiento de los tímpanos se realizo una vez curadas las vigas de coronamiento, estos van confinados entre las vigas cinta, columnas y las mismas vigas de coronamiento. Su altura en la cumbre fue de 0,70m según planos (Anexo 8 pagina 426).

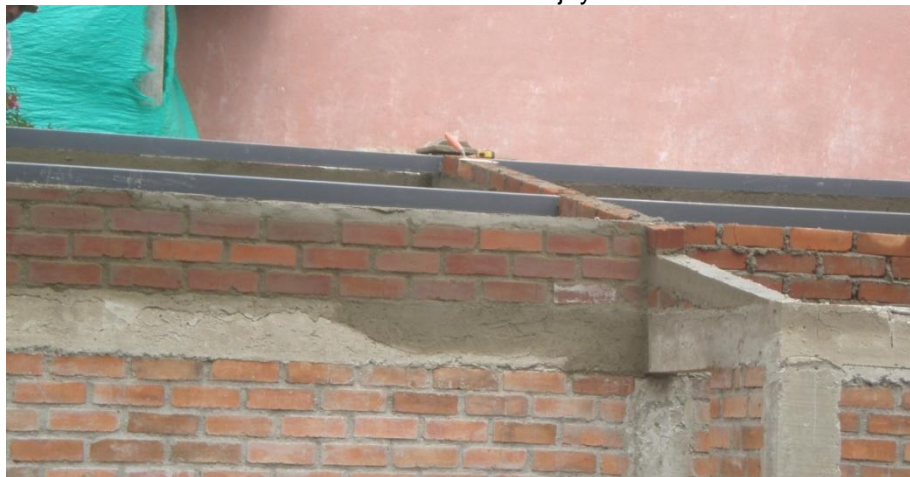
Figura 9 Actividad: Detalle de correas metálicas para cubierta
Localización: Vereda Los llanos de Machabajoy

En la Figura 9, se puede observar que las correas metálicas que se implementaron fueron perfiles metálicos en C 3"x1/2" calibre 18; a estos se les realizó un revestimiento en pintura anticorrosiva con el fin de evitar la oxidación de los mismos. Su disposición iba según planos (Anexo 8 página 426).

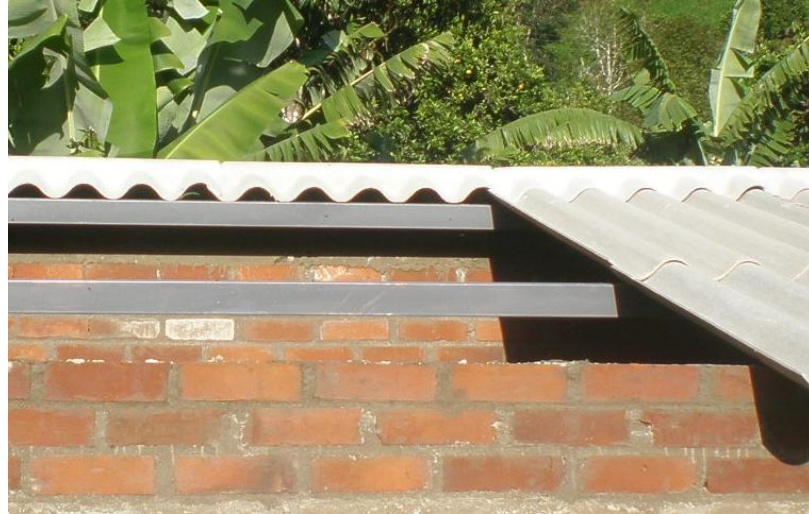
Figura 10 Actividad: Instalación de tejas y amarras para cubierta.
Localización: Vereda Chuza

En la Figura 10, se puede observar que las tejas que se usaron para la cubierta fueron tejas en asbesto cemento de eternit N°4 (Area=0.942m²), N°5 (Area=1.204m²), N°6 (Area=1.475m²), además de caballetes (Area=0.419m²); su disposición va según planos (Anexo 8 página 426).

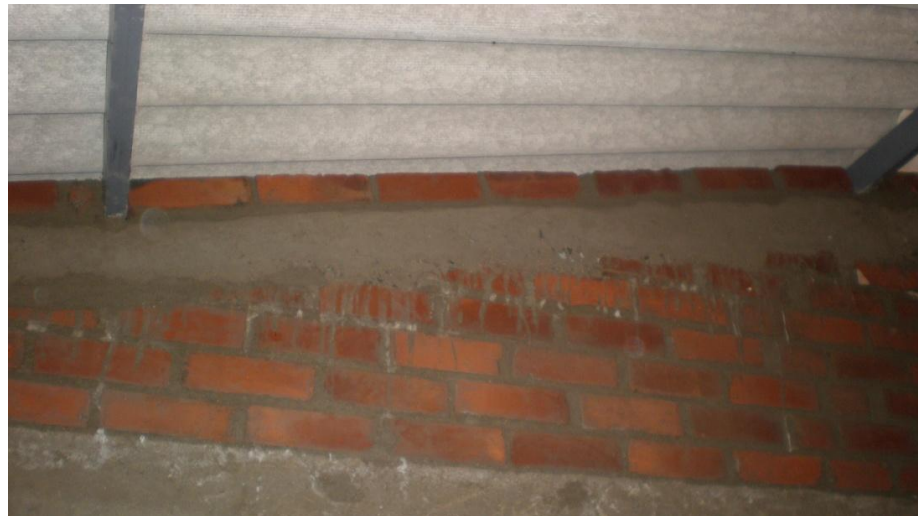
Figura 11 Actividad: Detalle viga cinta, perfil metálico y cubierta
Localización: Vereda Altosano

En la Figura 11, se puede observar el detalle entre la cubierta y las vigas cintas, donde se tuvo mucho cuidado al momento de realizar el empalme de la cubierta ya que en algunos puntos no se dejaba la altura de los tímpanos según los planos lo que dificultaba la instalación de la cubierta; por otra parte, debido al desconocimiento técnico de algunos maestros no se fundía la viga cinta y la cubierta se instalaba sobre los tímpanos; estos errores se corrigieron oportunamente.

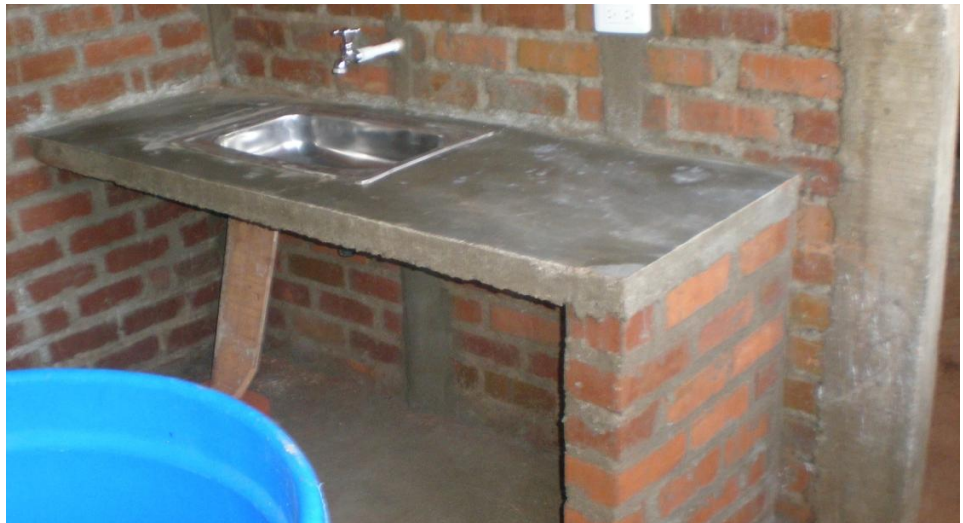
Figura 12 Actividad: Mesón de cocina
Localización: Vereda Plan Verde

En la Figura 12, se puede observar el mesón de cocina, el cual tuvo una longitud de 1,2m y ancho de 0,50m, conto con una placa en concreto simple de espesor 0,10m y una maya compuesta de varillas de refuerzo de 3/8" que iban espaciadas cada 0,16m en ambos sentidos; además de un apoyo en mampostería y un lavaplatos en acero inoxidable.

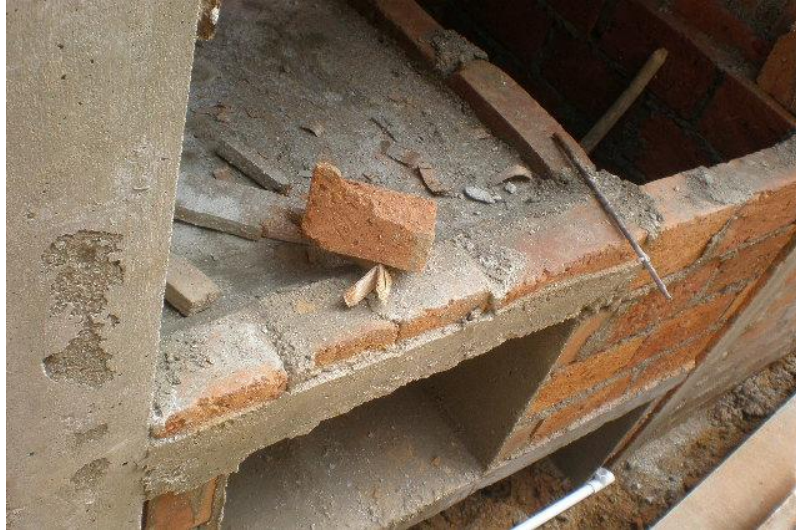
Figura 13 Actividad: Construcción de lavadero
Localización: Vereda Aminda.

En la Figura 13, se puede observar el lavadero que fue en mampostería simple, este se ubico debajo de la losa del tanque de abastecimiento, además conto con todas las instalaciones hidráulicas y sanitarias necesarias, además tuvo un acabado en cemento esmaltado.

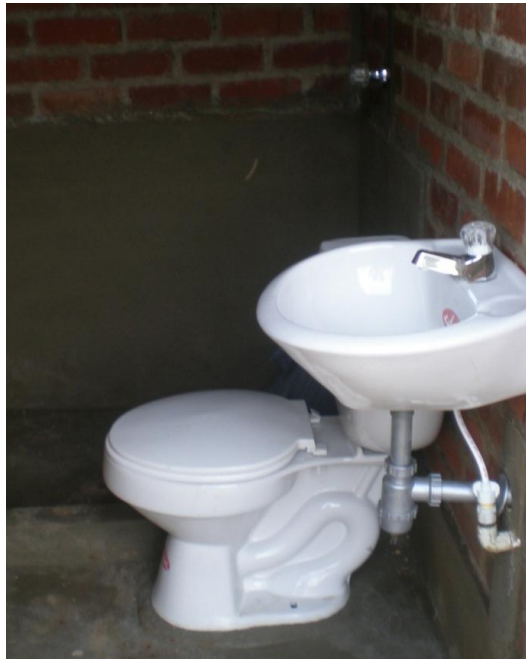
Figura 14 Actividad: Instalación de aparatos sanitarios. Inodoro,
lavamanos, ducha.
Localización: Vereda Potrerrillo.

En la Figura 14, se puede observar que los aparatos sanitarios fueron un sanitario, un lavamanos, una ducha, todos de línea económica. En el área del baño se entregó los pisos y muros pañetados en cemento esmaltado, las dimensiones del baño fueron de 1,20m por 2,10m, conto con una puerta de 0,70m por 1,90m con pasador y una ventana de 0,80m por 0,40m.

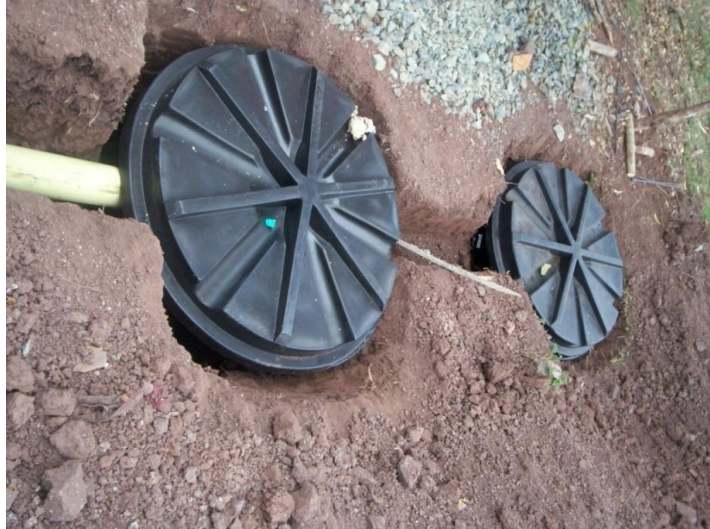
Figura 15 Actividad: Instalación de sistema de tratamiento de
aguas residuales - pozos sépticos.
Localización: Vereda Las Palmas

En la Figura 15, se puede observar el sistema séptico que se implementó, el cual fue un sistema anaerobio que estuvo constituido de una trampa de grasas para los residuos de lavamanos, lavadero, ducha y lavaplatos; un tanque que sirve como sedimentador o trampa de lodos para los residuos del inodoro o sanitario; y un segundo tanque que sirve como filtro anaerobio para los residuos provenientes de la trampa de grasas y el primer tanque. Finalmente, los residuos de este segundo tanque eran lixiviados que se podrían descargar al ambiente mediante un tubo de 4" con perforaciones en toda su longitud en forma de espina de pescado lo que facilitó la descarga.

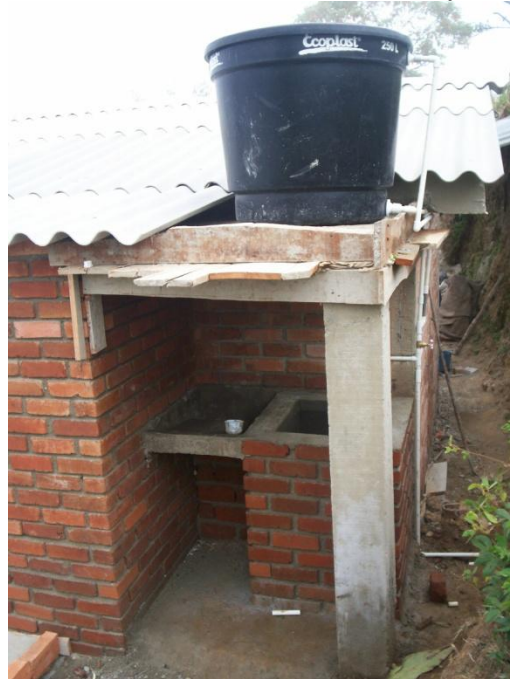
Figura 16 Actividad: Instalación de tanque de reserva.
Localización: Vereda San Pablo Bajo

En la Figura 16, se puede observar que el tanque de reserva o abastecimiento el cual conto con una capacidad de 250Lts, además de todos los accesorios necesarios para su conexión a la red hidráulica y de una losa en concreto reforzado como base de soporte.

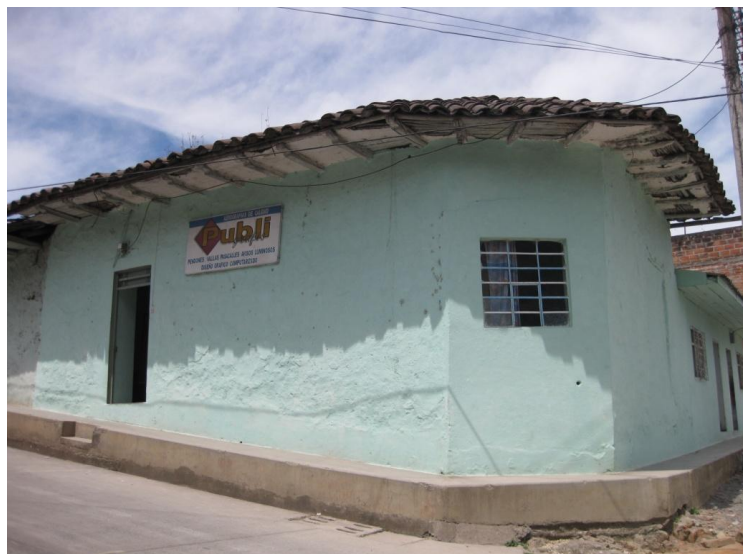
Figura 17 Actividad: Estado inicial de la vivienda

En la Figura 17 se puede observar el estado inicial de la vivienda, la cual era en Tapia pisada con cubierta en bareque y tejas de barro. Además su alto desnivel debido a la inclinación del terreno.

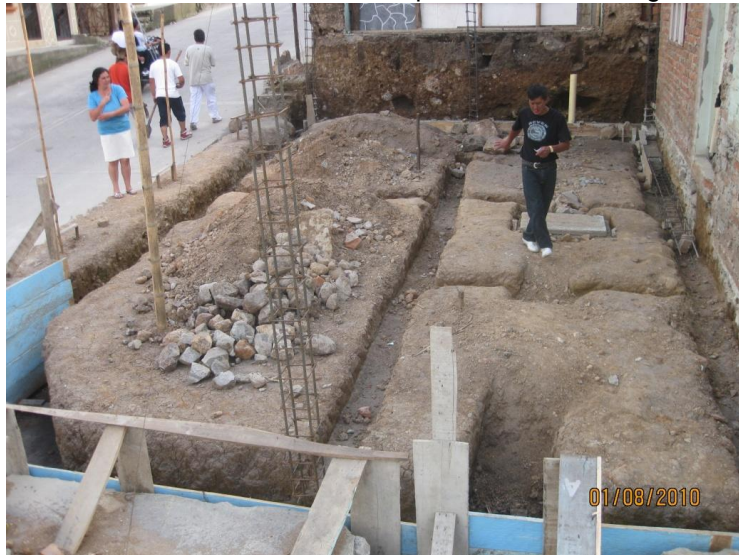
Figura 18 Actividad: Excavación de terreno para fundición de vigas de cimentación

En la Figura 18, se puede observar la nivelación y limpieza realizada al lote, además de las excavaciones hechas para las vigas de cimentación y la cajilla de inspección de aguas residuales.

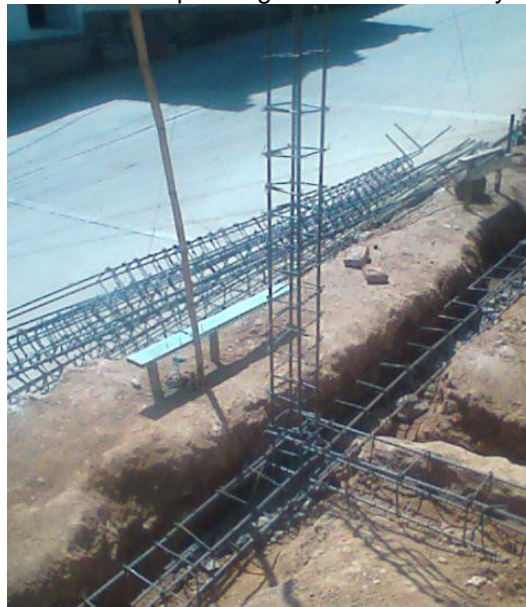
Figura 19 Actividad: Armado de refuerzo para vigas de cimentación y columnas.

En la Figura 19, se puede observar el armado del acero de refuerzo para las vigas de cimentación y columnas. Hay que tener en cuenta que en la parte de la esquina inferior de la vivienda entre ejes 3 y 4 (Ver Planos, Anexo 12 pagina 442), se realizó un desnivel en las vigas de cimentación debido a la inclinación del terreno. En las vigas de cimentación se usó para los refuerzos longitudinales 4 varillas de 3/8" y para los refuerzos transversales 5 varillas de 1/4" espaciadas cada 10cm en los nudos y cada 15cm entre apoyos. Estas vigas tenían unas dimensiones de 20cm por 20cm

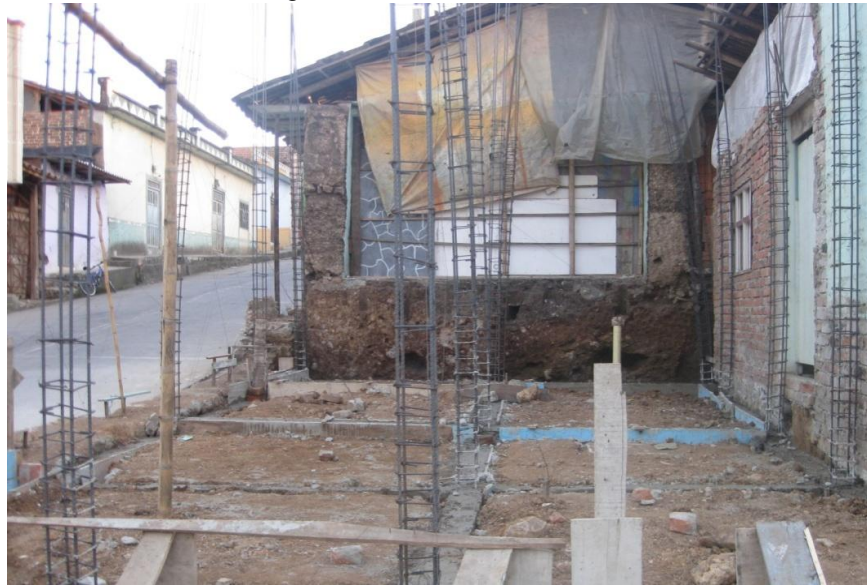
Figura 20 Actividad: Fundición de vigas de cimentación

En la Figura 20, se puede observar el curado de las vigas de cimentación además del armado de las columnas. En las columnas se usó para los refuerzos longitudinales 4 varillas de 3/8" y para los refuerzos transversales 5 varillas de 1/4" espaciadas cada 10cm en los nudos y cada 15cm entre apoyos; la altura de las columnas fue de 2,3m libres y sus dimensiones eran de 20cm por 20cm.

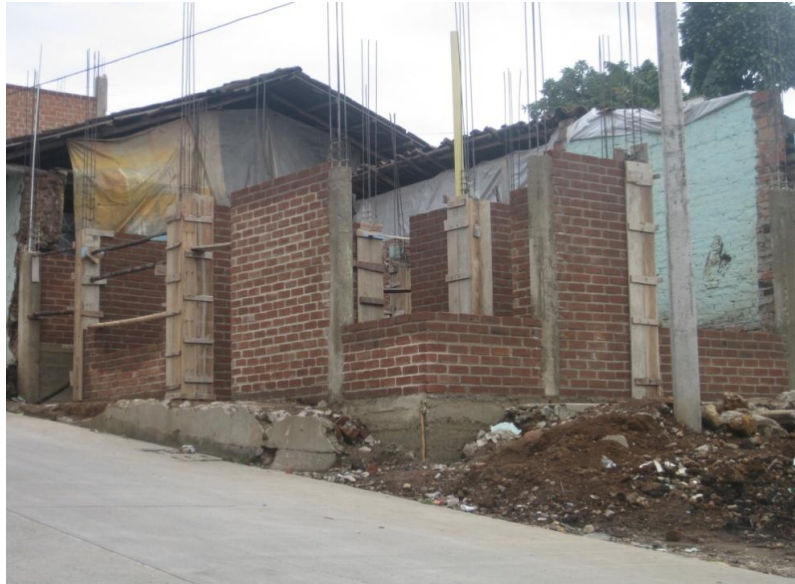
Figura 21 Actividad: Levantamiento de muros

En la Figura 21, se puede observar el levantamiento de los muros hasta una altura de 2,3m, además del desencofrado de las columnas. En esta imagen se puede realizar una comparación con la Figura 17 en donde se indica el estado inicial de la vivienda, de manera que se puede observar la nivelación que se debió realizar tanto con material del sitio como con concreto con el fin nivelar el terreno.

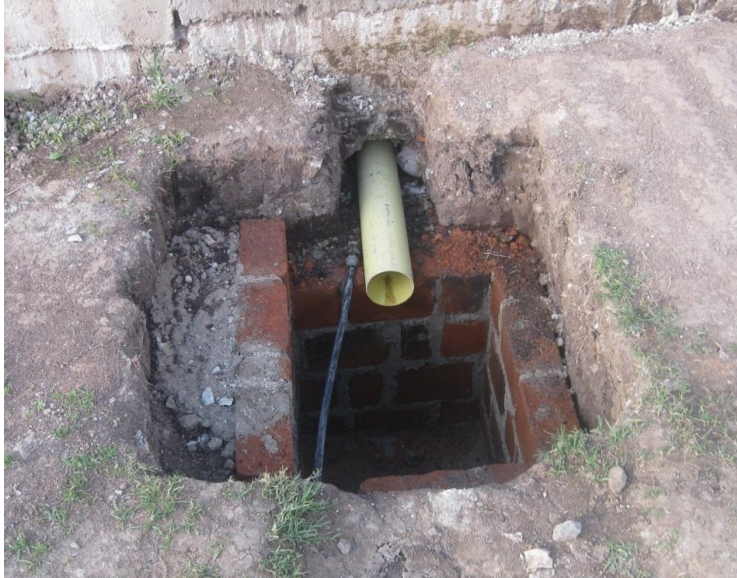
Figura 22 Actividad: Cajilla de recolección de aguas servidas o trampa de grasas

En la Figura 22, se puede observar la cajilla de inspección de aguas servidas cuyas dimensiones fueron de 0,70m por 0,70m en mampostería con recubrimiento en mortero, el tubo de entrada fue de 4" para luego hacer el empalme con la acometida antigua con un tubo de 4".

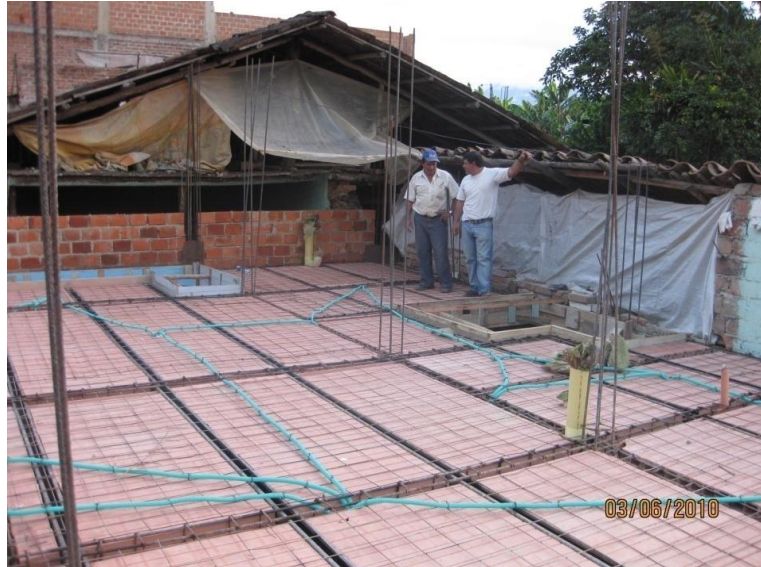
Figura 23 Actividad: Preparación para función de losa aligerada en Placa Fácil.

En la Figura 23, se puede observar las placas de Placa Fácil con sus respectivos aceros de refuerzo, los cuales van ubicados a manera de viguetas; en toda la parte superior de la losa fácil va ubicada una malla electrosoldada con el fin de servir como refuerzo de retracción por temperatura.

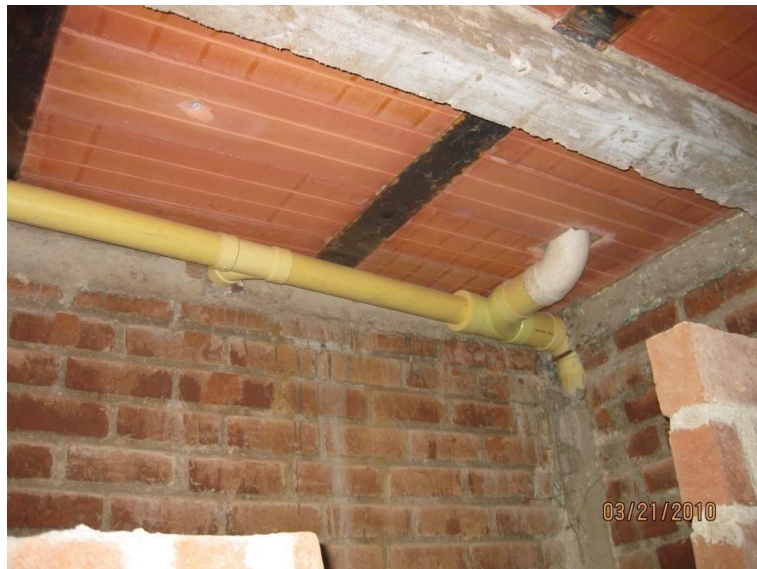
Figura 24 Actividad: Vista inferior de losa aligerada en Placa Fácil.

En la Figura 24, se puede observar el terminado de la Placa Fácil después del desencofrado de las viguetas; además de las tuberías sanitarias utilizadas en el segundo nivel para el lavadero, hay que tener en cuenta que estas placas son en icopor lo cual facilito su manipulación al momento de la instalación de las tuberías sanitarias, hidráulicas y eléctricas.

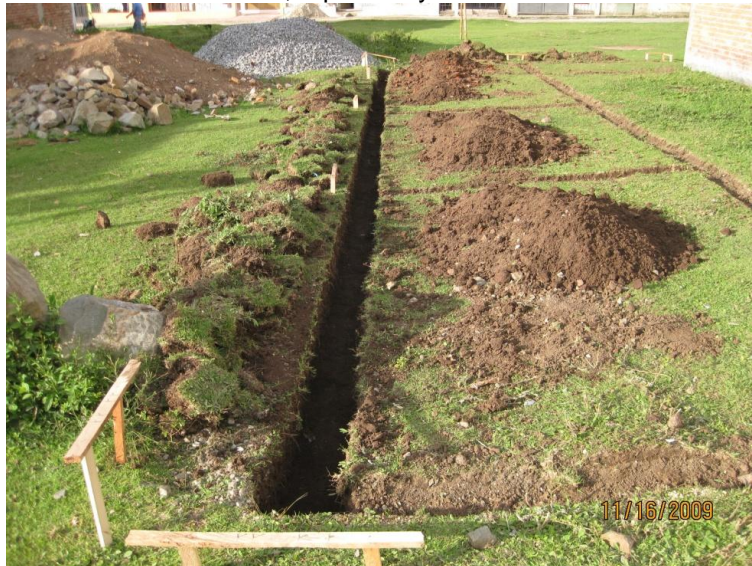
Figura 25 Actividad: Localización, replanteo y excavación

En la Figura 25, se puede observar la localización y replanteo de los ejes además de la excavación para las vigas de cimentación que tenían dimensiones de 0,30m por 0,20m; hay que tener en cuenta que profundizo más debido a la capa de materia orgánica que se encontraba en la superficie. Para las vigas de cimentación el refuerzo longitudinal fue de 3/8" y el transversal con 5 varillas de 1/4" espaciadas cada 10cm en los nudos y cada 15cm entre apoyos.

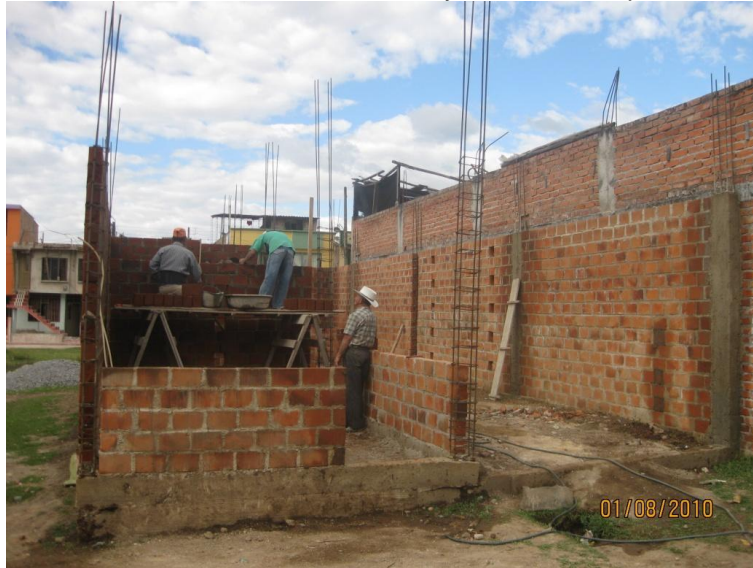
Figura 26 Actividad: Levantamiento de muros y formateado para columnas

En la Figura 26, se puede observar el levantamiento de los muros hasta la altura de 2,1m. Hay que tener en cuenta que a medida que se iban completando los muros se procedía a realizar el encofrado de la formaleta para las columnas, Para las vigas de cimentación el refuerzo longitudinal fue de 3/8" y el transversal con 5 varillas de 1/4" espaciadas cada 10cm en los nudos y cada 15cm entre apoyos.

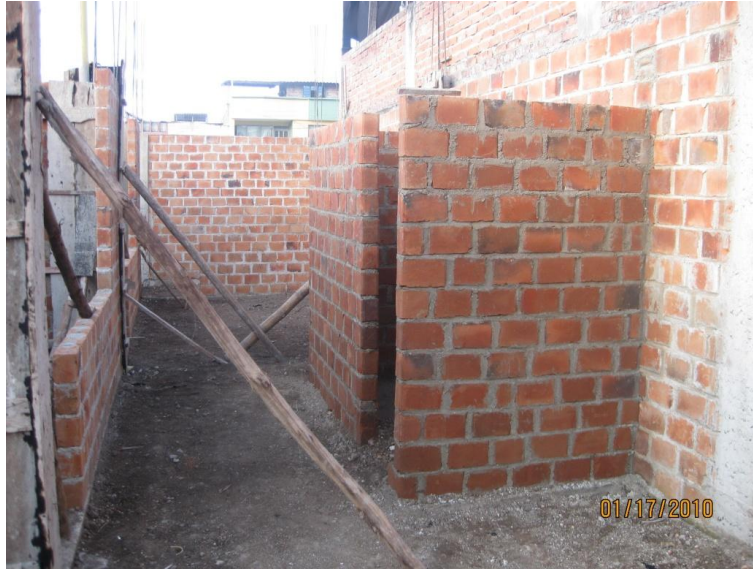
Figura 27 Actividad: Curado de columnas

En la Figura 27, se puede observar los muros del baño, además del curado de las columnas del eje 2, que aun no se habían desencofrado; y que aun faltaba fundir la losa de piso la cual tuvo un espesor de 0,07m.

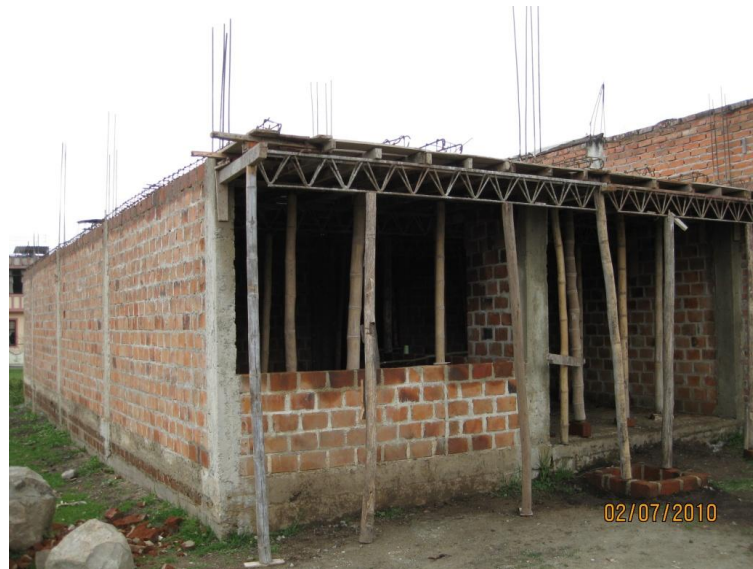
Figura 28 Actividad: Fundición de losa

En la Figura 28, se puede observar los preparativos para realizar la fundición de losa superior aligerada, esta implemento un sistema de viguetas que se separaban cada 0,70m con una altura total de 0,25m y se apoyaban en las vigas de carga de cada eje. El refuerzo que se utilizo fue de 3/8".

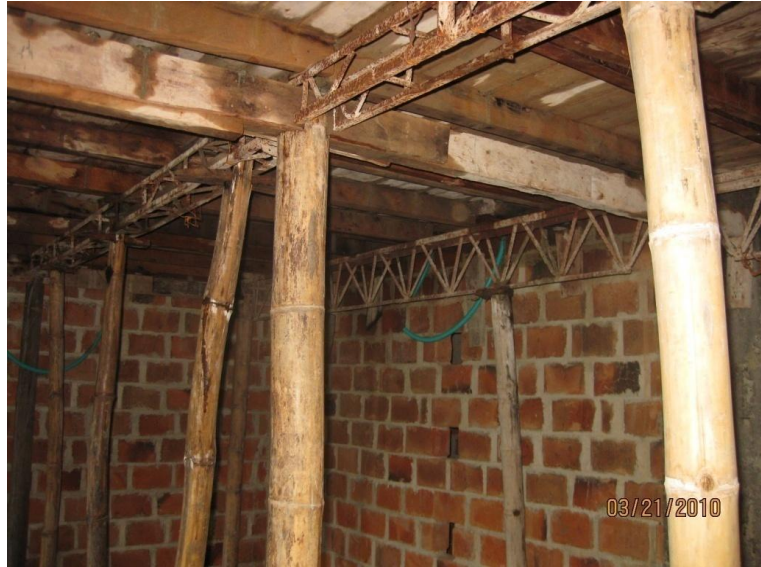
Figura 29 Actividad: Vista inferior de curado de losa aligerada

En la Figura 29, se puede observar cómo se instalaron apoyos que soportaron la losa superior; para esto se utilizó como puntales guadua, para la formaleta se usó madera común además de un soporte basado en correas metálicas que sirvieron para transmitir la carga de la losa.

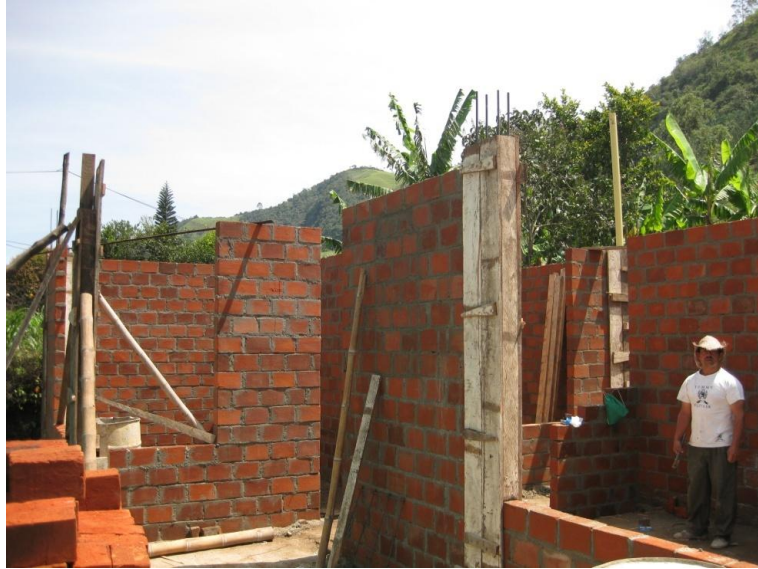
Figura 30 Actividad: Curado de concreto de columnas

En la Figura 30, se puede observar la preparación de las formaletas para las columnas y el levantamiento de los muros. Las columnas presentaron unas dimensiones de 0,12m por 0,30m, con unos refuerzos longitudinales de 3/8" y transversales de 1/4".

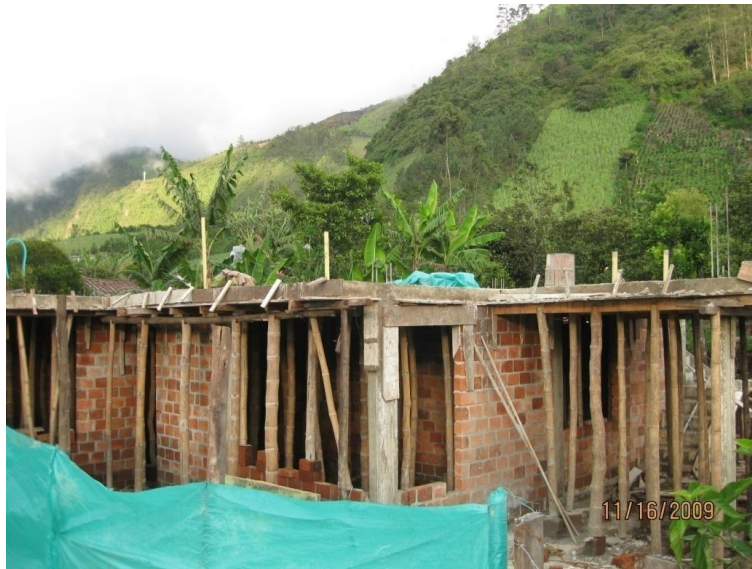
Figura 31 Actividad: Curado de losa

En la Figura 31, se puede observar el curado de la losa de entepiso, la cual presento un sistema particular de fundición, debido a que se implementaron

bloques de arcilla con el fin de conformar nervios en ambas direcciones; esta losa presento un espesor total de 0,20m con un área de 79,14m².

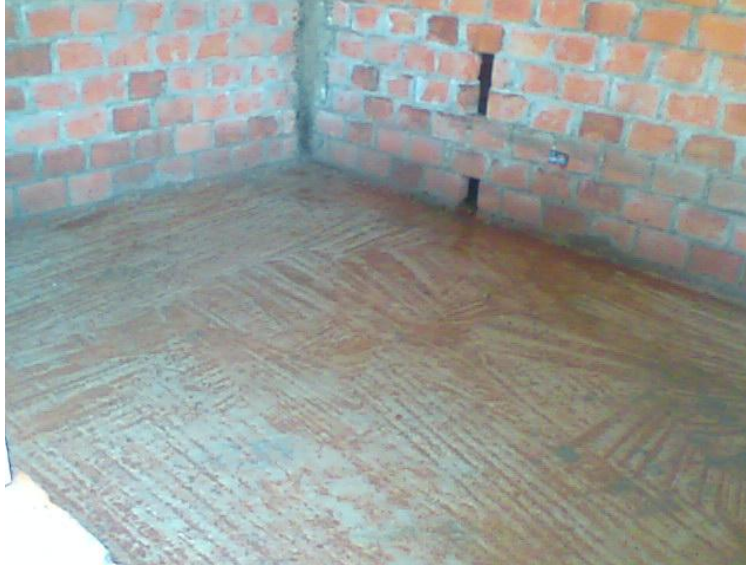
Figura 32 Actividad: Fraguado de losa de piso

En la Figura 32, se puede observar el fraguado de la losa de contrapiso, en la cual no se utilizaron las herramientas adecuadas lo que genero que no tuviese un acabado estético lo cual dificulta al momento de enchapar el piso por costos y posibles problemas en la nivelación.

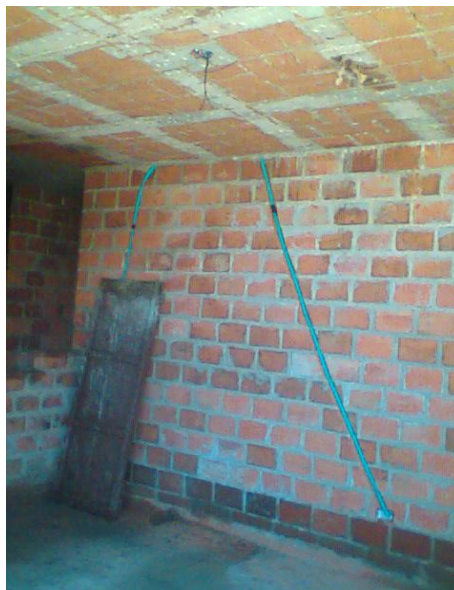
Figura 33 Actividad: Regatear y repellar instalación electrica

En la Figura 33, se puede observar que se presentaron inconvenientes con las instalaciones eléctricas, porque estas deben presentar una dirección forma horizontal o vertical pero no diagonal; además, la forma que se introdujeron algunos bloques en la losa superior, con el fin de hacer un repello uniforme, pero se advirtió que esto es muy peligroso debido a que se podría presentar desprendimiento de estos bloques.

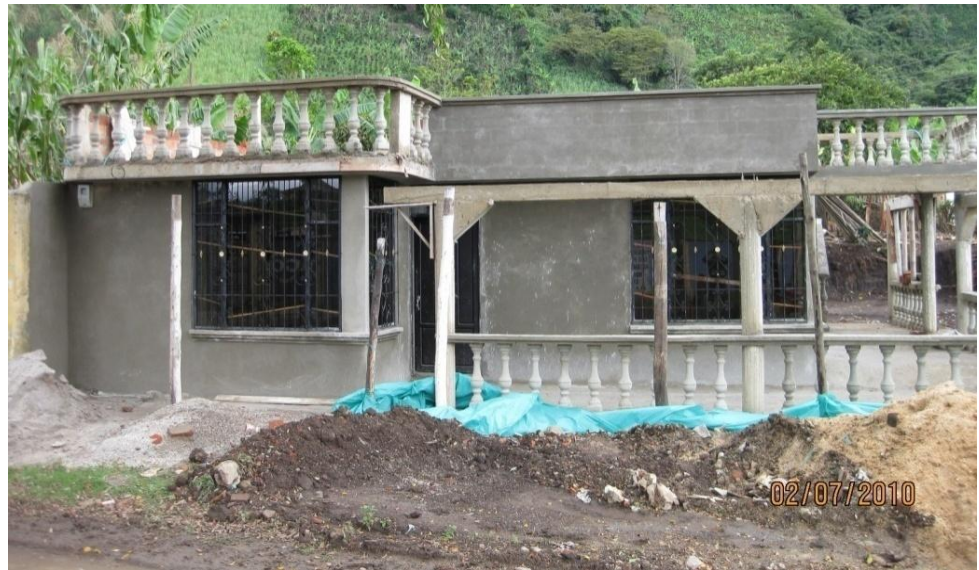
Figura 34 Actividad: Repello de muros e instalación de puerta y ventana

En la Figura 34, se puede observar la parte frontal de la vivienda, la cual ya se encuentra en la parte final de su ejecución donde se estaban realizando los repellos de los muros además de la instalación de puertas y ventanas en la vivienda.

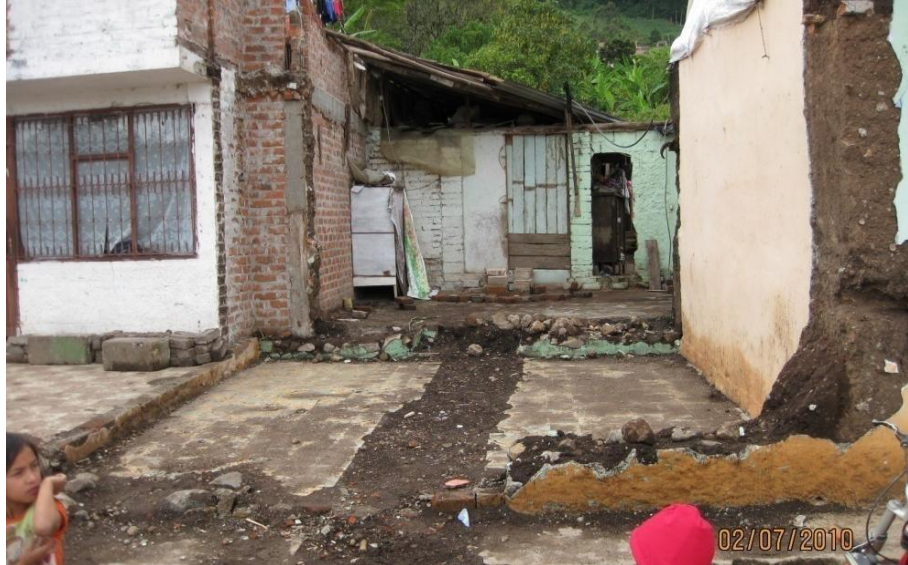
Figura 35 Actividad: Localización y replanteo.

En la Figura 35, se puede observar la localización y limpieza que se realizó al lote para poder iniciar la obra.

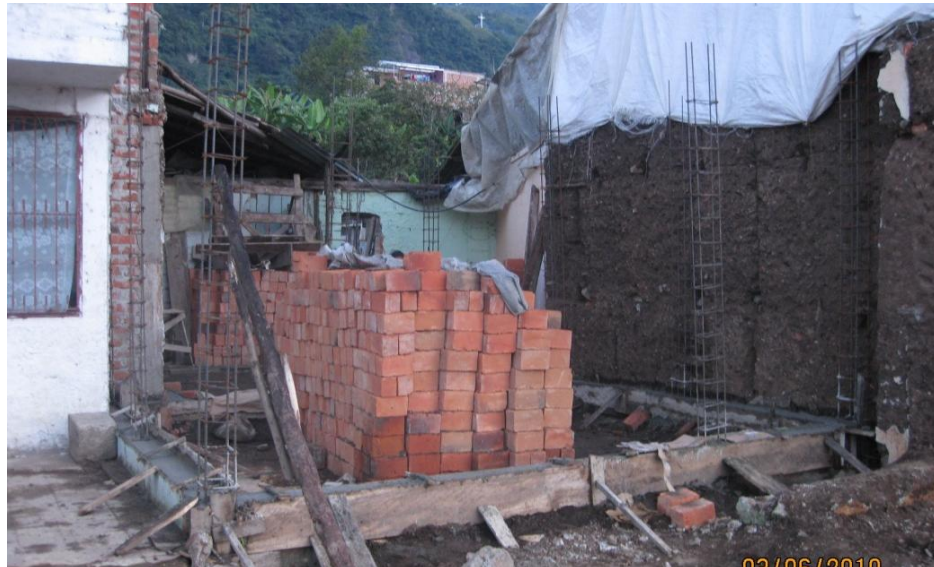
Figura 36 Actividad: Fundición de vigas de cimentación

En la Figura 36, se puede observar el curado de las vigas de cimentación además de junto con el armado de las vigas de cimentación.

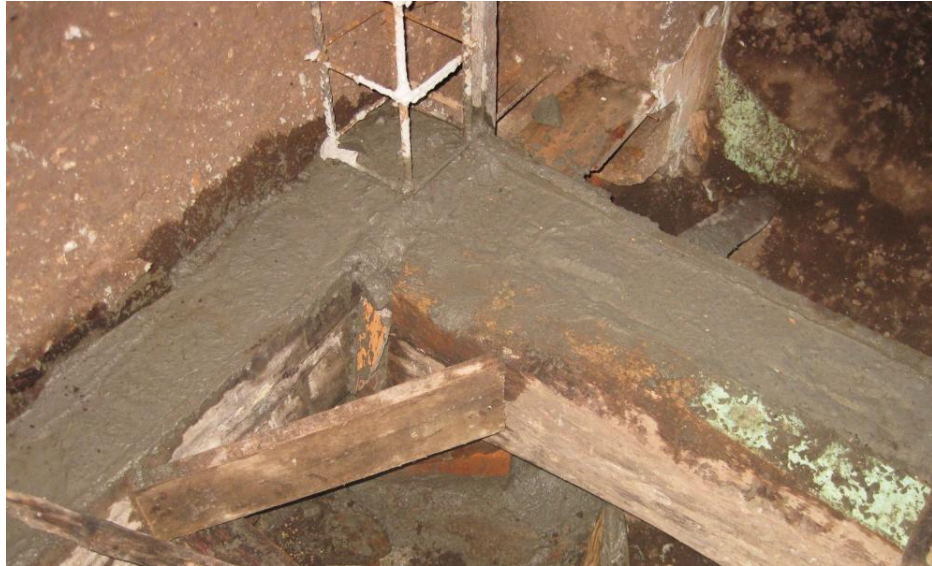
Figura 37 Actividad: Curado de vigas de cimentación

En la Figura 37, se puede observar el punto donde se fundieron las vigas riostras para realizar el encajonamiento de la estructura con el fin de mejorar el sistema estructural. Las dimensiones de las vigas de cimentación fueron de 0,20m por 0,20m con refuerzo longitudinal de 3/8" y transversal de 1/4".

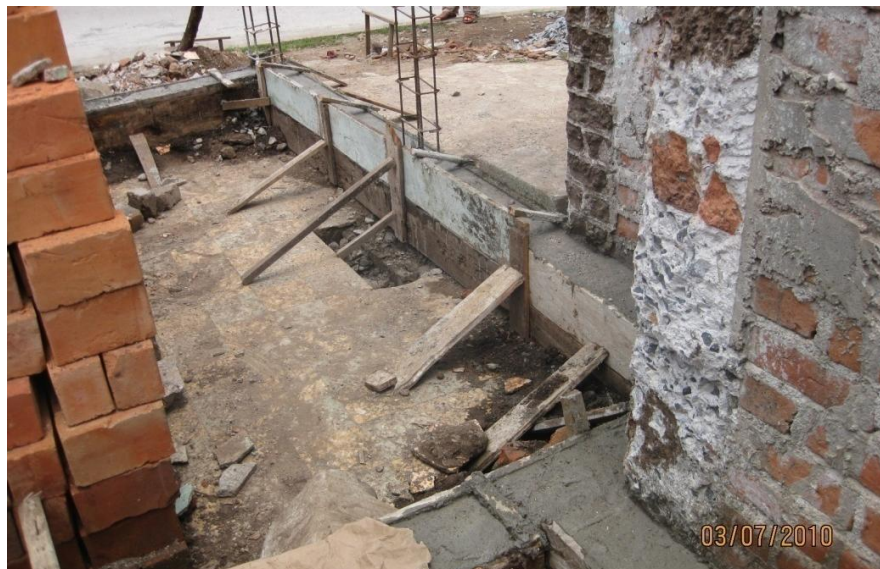
Figura 38 Actividad: Desencofrado de vigas de cimentación

En la Figura 38, se puede observar el desencofrado de las vigas de cimentación, junto con el armado de los refuerzos de las columnas. Las dimensiones de las

vigas de cimentación fueron de 0,12m por 0,20m con refuerzo longitudinal de 3/8" y transversal de 1/4"; la altura de las columnas fue de 2,15m.

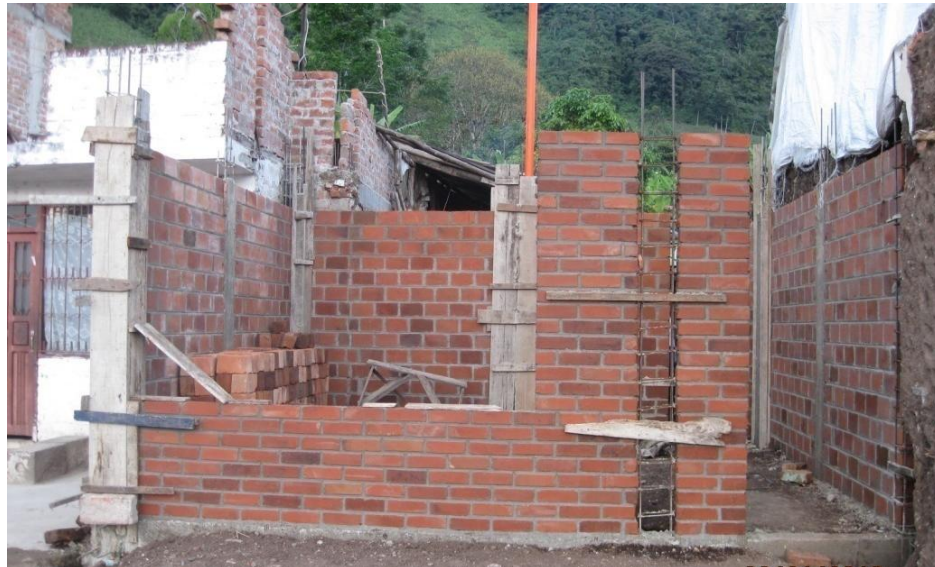
Figura 39 Actividad: Levantamiento de muros y formateado de columnas

En la Figura 39, se puede observar el frente de la vivienda, en donde se procedió a realizar el encofrado de las columnas.

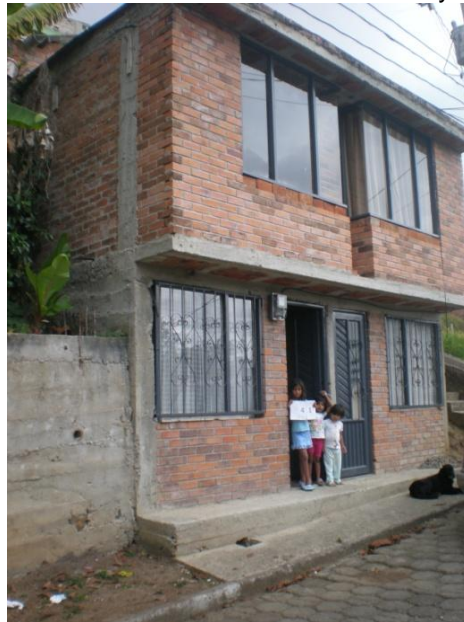
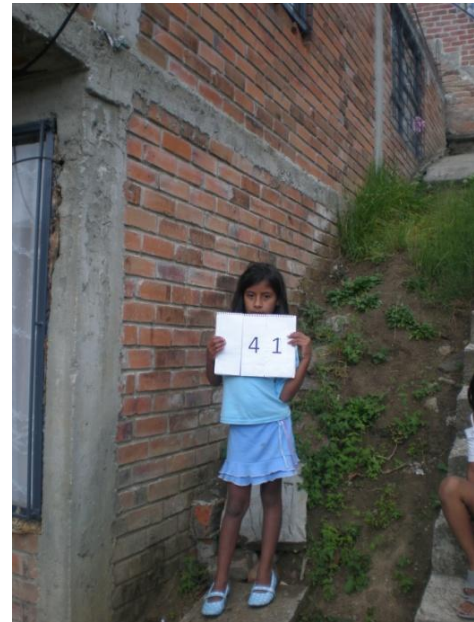
Figura 40 Actividad: Fachada de la vivienda y detalle costado derecho de la vivienda.

En la Figura 40, se puede observar en la imagen de la derecha la fachada principal de la vivienda, el mejoramiento que se pretende realizar se ejecutara en el segundo nivel de la misma; además en la imagen de la izquierda se observa que la vivienda se encuentra junto a un talud el cual genera problemas de humedad dentro de la vivienda, lo cual provoca a su vez exudación por los muros y debilitamiento de la estructura.

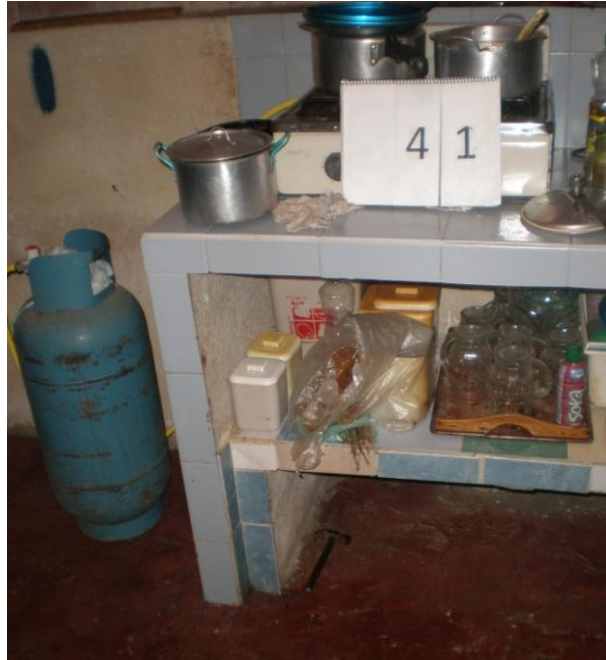
Figura 41 Actividad: Estado actual de mesón de cocina

En la Figura 41, se puede observar el estado actual de la cocina, en donde le falta el poyo inferior al mesón de cocina, falta enchapar los pisos, falta repellar y pintar los muros.

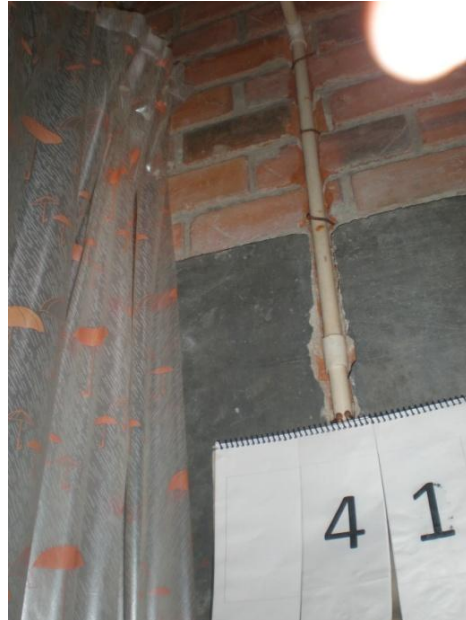
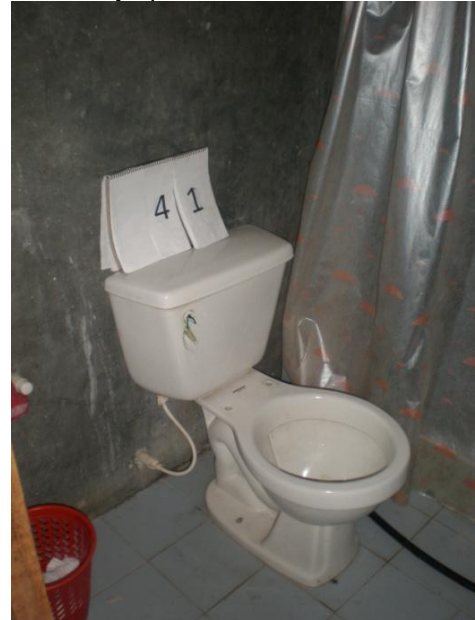
Figura 42 Actividad: Estado actual de instalación hidráulica y aparatos sanitarios

En la Figura 42, se puede observar en la imagen de la derecha el estado actual de la ducha, donde a los muros les falta repello y enchape; y en la imagen de la izquierda falta cambiar el sanitario, instalar nuevo enchape y realizar nuevas instalaciones eléctricas.
