**APOYO TÉCNICO A LA EMPRESA VICTOR RIVAS MARTINEZ EN LA
FORMULACIÓN Y EJECUCIÓN DE PROYECTOS DE VIVIENDAS DE INTERÉS
SOCIAL EN EL DEPARTAMENTO DE NARIÑO.**

TRABAJO DE GRADO, PRESENTADO COMO REQUISITO PARCIAL
PARA OPTAR AL TÍTULO DE INGENIERO CIVIL

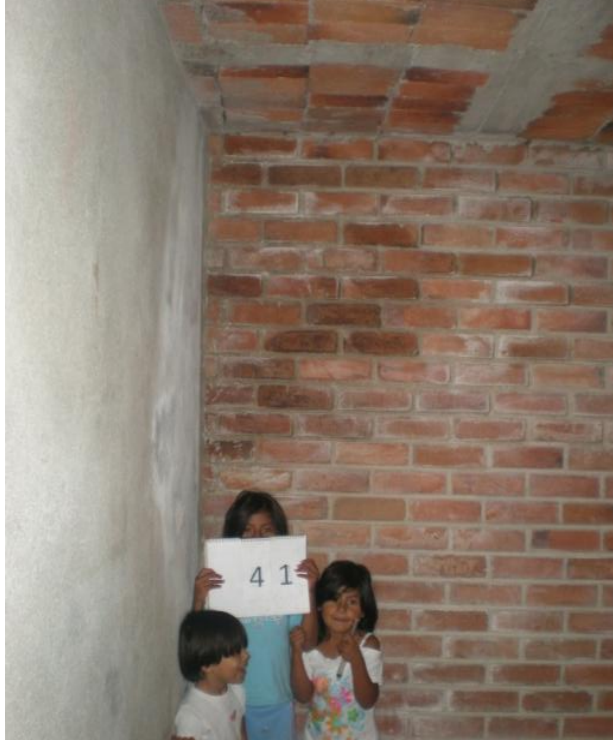
Figura 43 Actividad: Estado actual de muros y losa superior de la vivienda

En la Figura 43, se puede observar el estado actual al interior de la vivienda, donde algunos muros están sin pañetar al igual que el cielo raso, además de la falta de pintura.
