**APOYO TÉCNICO A LA OFICINA DE PLANEACIÓN Y OBRAS DEL MUNICIPIO
DE SIBUNDOY EN LA INTERVENTORÍA Y SUPERVISIÓN DE LAS OBRAS DE
INFRAESTRUCTURA QUE SE EJECUTAN EN EL MUNICIPIO EN CONVENIO
CON LA GOBERNACIÓN DEL DEPARTAMENTO DEL PUTUMAYO**

**UNIVERSIDAD DE NARIÑO
FACULTAD DE INGENIERIA
PROGRAMA DE INGENIERIA CIVIL
PASTO - COLOMBIA
2009**

**Trabajo de grado presentado como requisito parcial para optar al título de
Ingeniero Civil**

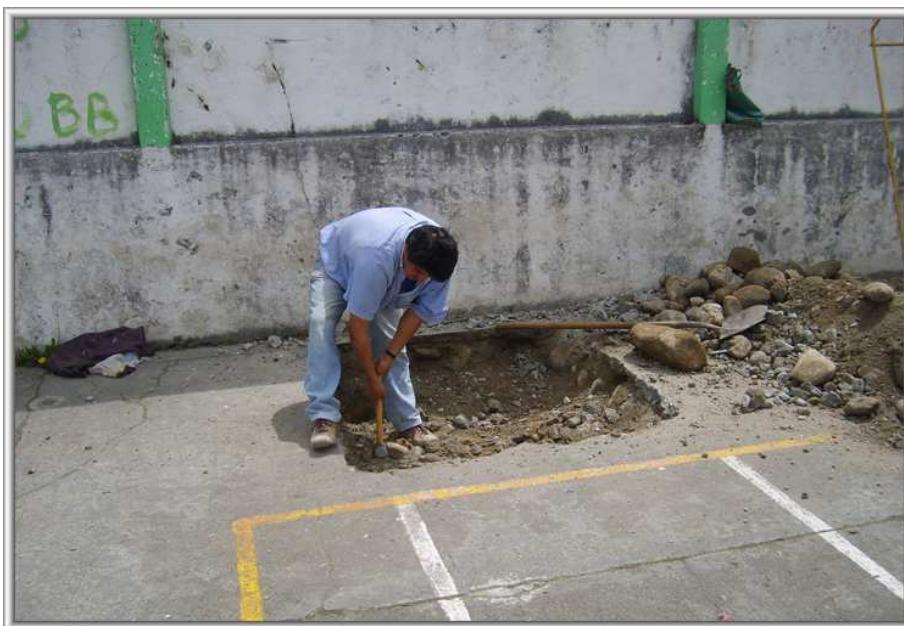
Foto 2. Demolición de placa existente

Demolición Placa de Concreto E=0.12m

La ejecución del ítem se desarrolló utilizando mano de obra no calificada y herramienta menor.

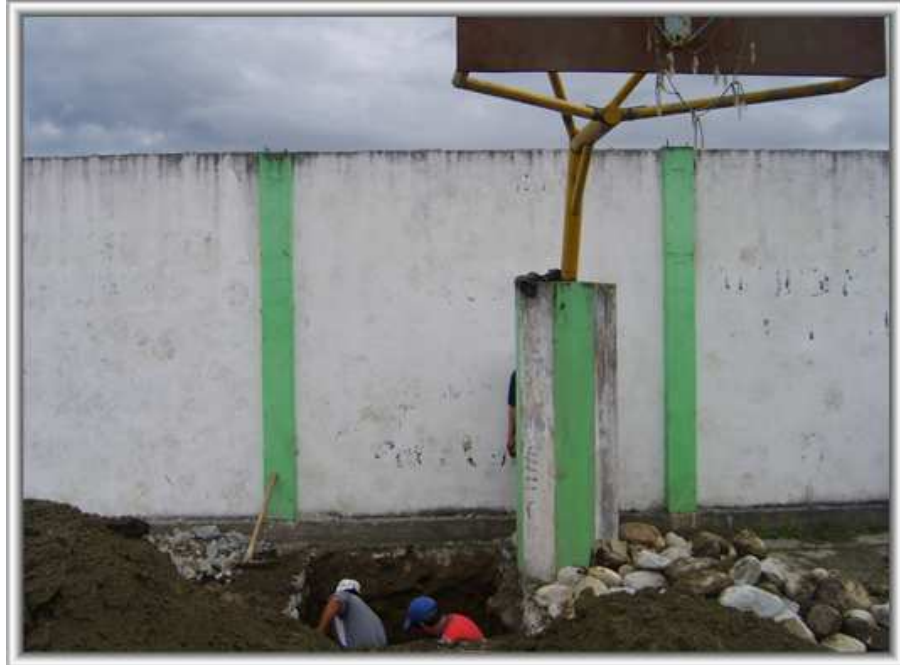
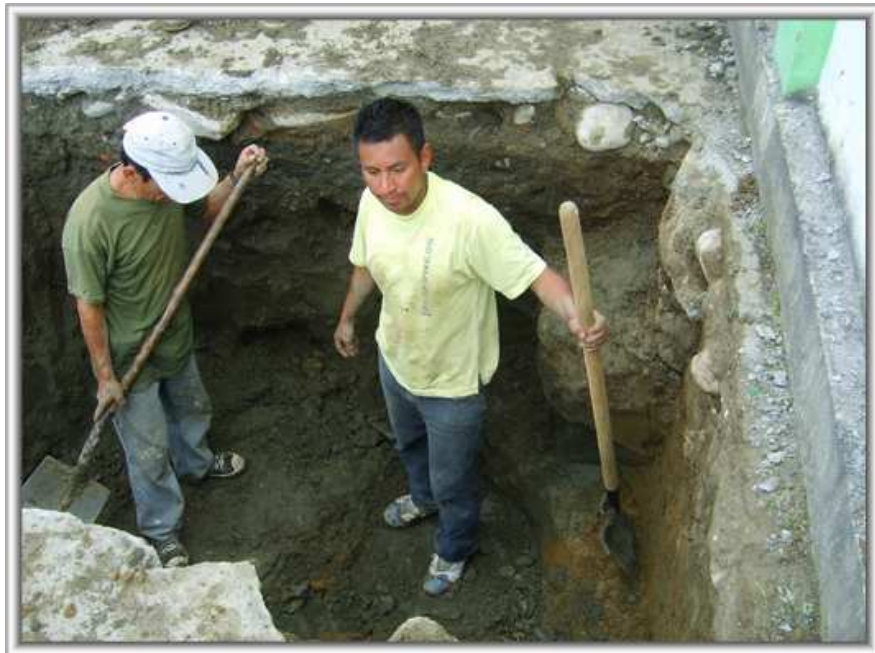
Foto 3. Excavación manual para cimientos

Excavación manual cimientos y retiro de escombros

La excavación manual de los cimientos se la desarrolló utilizando mano de obra no calificada y herramienta menor.

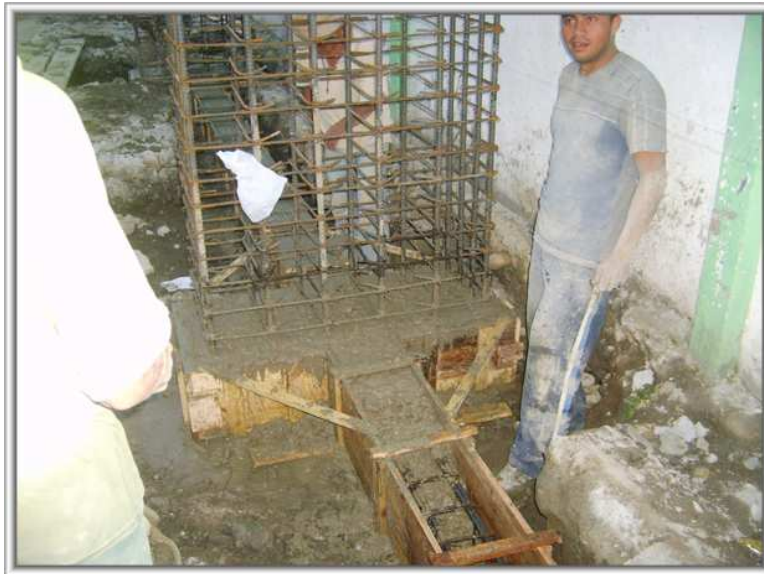
Foto 5. Construcción viga de cimentación

Concreto de 3000 psi Vigas de Cimentación y amarre

La ejecución del ítem se desarrolló utilizando mano de obra no calificada, herramienta menor y equipo menor como vibrador y mezcladora de 1 bulto.

DESCRIPCIÓN	LARGO (m)	ANCHO (m)	ALTO (m)	UNIDADES	TOTAL EJECUTADO (m ³)
VIGA CIMENTACIÓN	4.43	0.3	0.3	18	7.14
VIGA DE AMARRE	4.43	0.3	0.35	18	8.34
				TOTAL	15.48

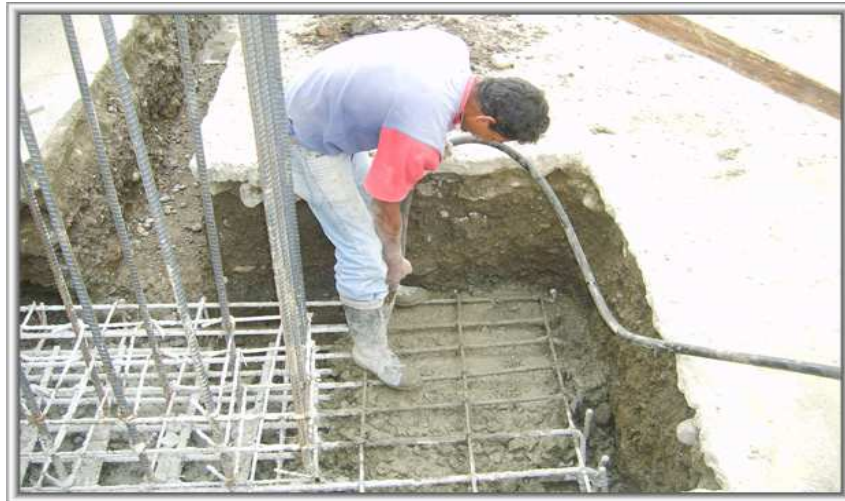
Foto 7. Construcción de zapatas

Concreto 3000 psi zapatas

La ejecución del ítem se desarrolló utilizando mano de obra no calificada, herramienta menor y equipo menor como vibrador y mezcladora de 1 bulto.

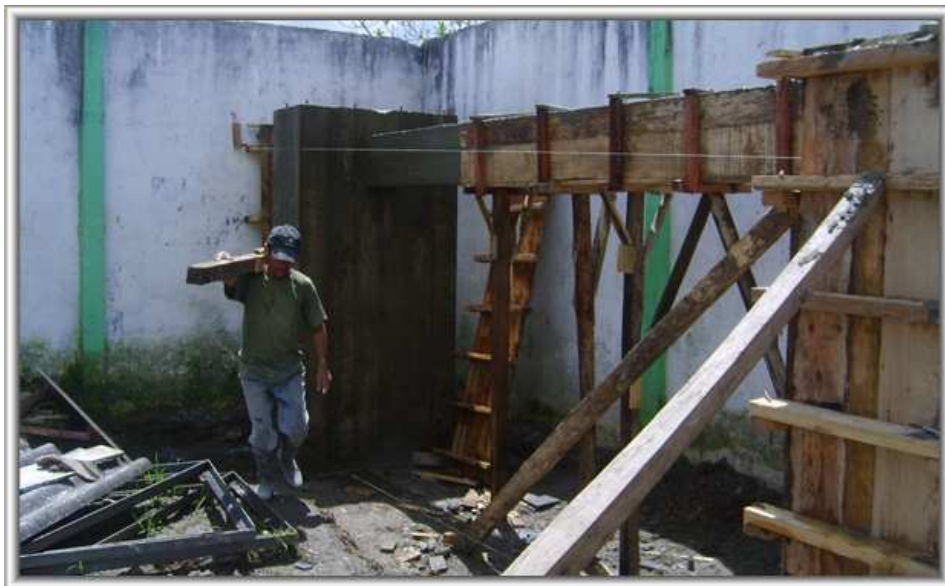
Foto 8. Construcción de pedestales

Concreto 3000 psi Pedestal

La ejecución del ítem se desarrolló utilizando mano de obra no calificada, herramienta menor y equipo menor como vibrador y mezcladora de 1 bulto.

DESCRIPCIÓN	LARGO (m)	ANCHO (m)	ALTO (m)	UNIDADES	TOTAL EJECUTADO (m ³)
PEDESTAL	1.25	0.5	2.68	20	33.5
				TOTAL	33.5

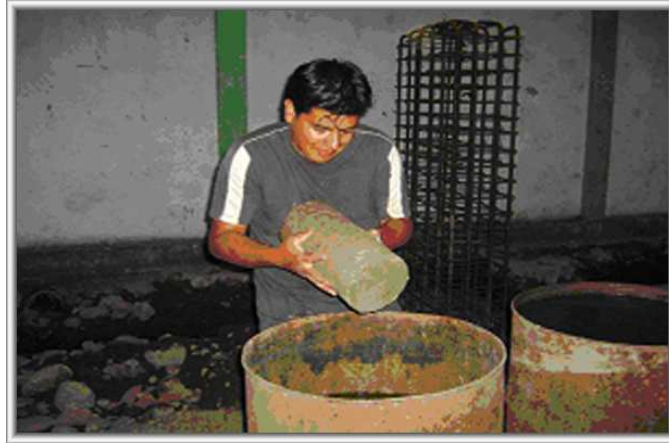
Foto 10. Toma de cilindros para Ensayo de resistencia

Ensayos de resistencia a la compresión

Los ensayos de resistencia a la compresión a que se sometieron las muestras suministradas en pares por el Contratista, fueron realizados con el propósito de evaluar la calidad de las mezclas de concreto diseñadas, para aprobarlas o para indicar las modificaciones que se requieran.

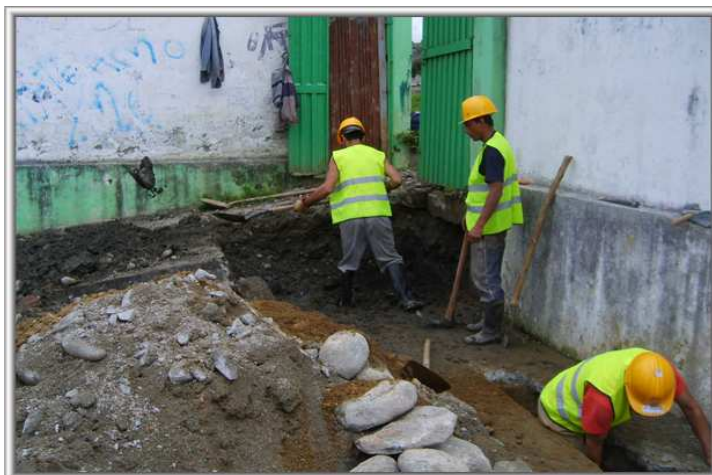
Foto 11. Construcción de muros de cimentación

Concreto Ciclópeo 60% Concreto de 2500 psi y 40% Piedra

La ejecución del ítem se desarrolló utilizando mano de obra no calificada, herramienta menor y equipo menor como vibrador y mezcladora de 1 bulto.

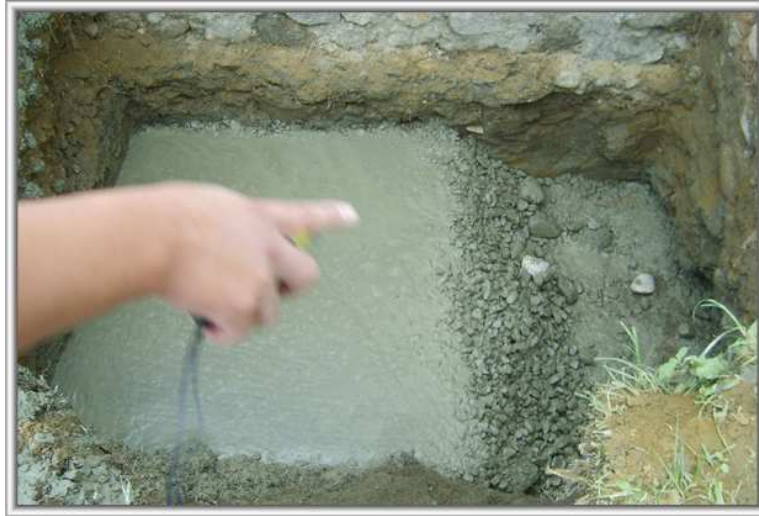
Foto 12. Construcción de solado para zapata

Concreto Pobre $e=0.05m$,

La ejecución del ítem se desarrolló utilizando mano de obra no calificada, herramienta menor y equipo menor como vibrador y mezcladora de 1 bulto.

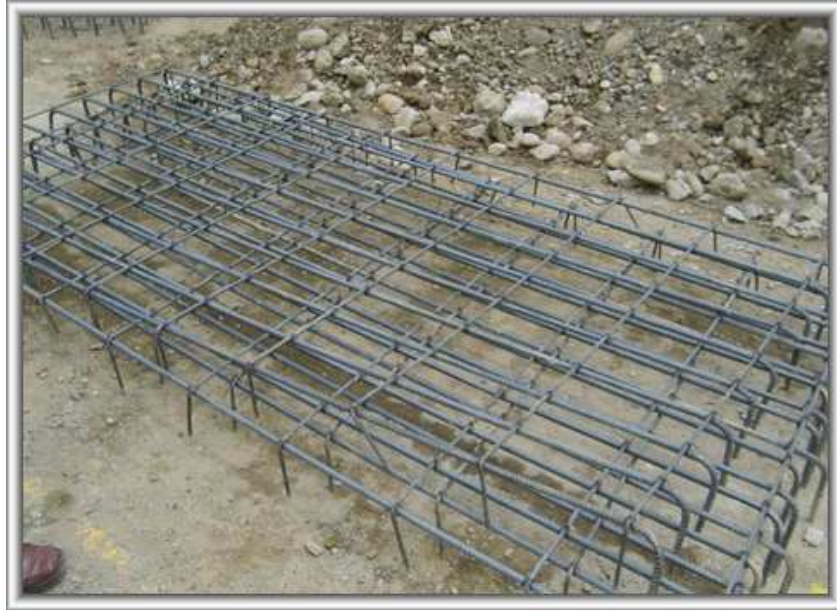
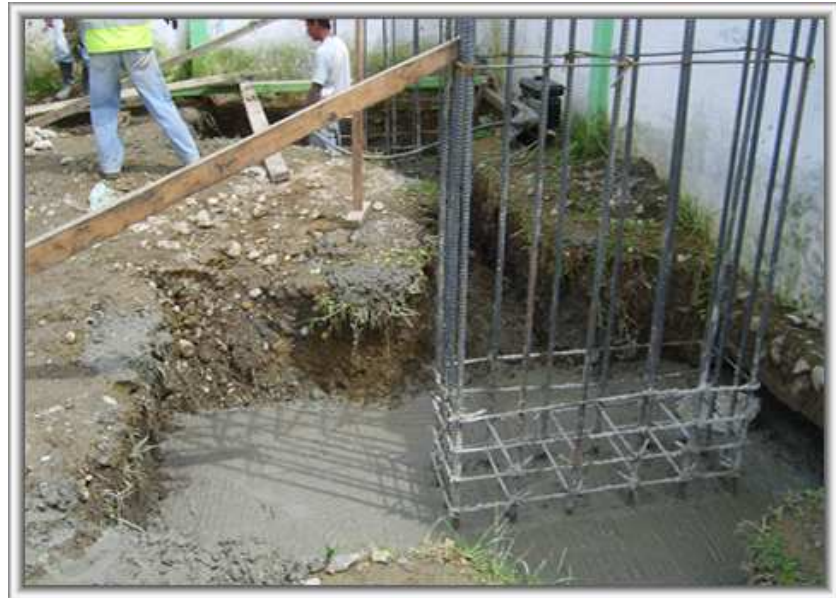
Foto 13. Parrillas para zapatas

Acero de refuerzo

La ejecución del ítem se desarrolló utilizando mano de obra no calificada, herramienta menor, el tipo de acero utilizado es PDR60 y se realizó la instalación del acero siguiendo estrictamente los planos estructurales de la cimentación.

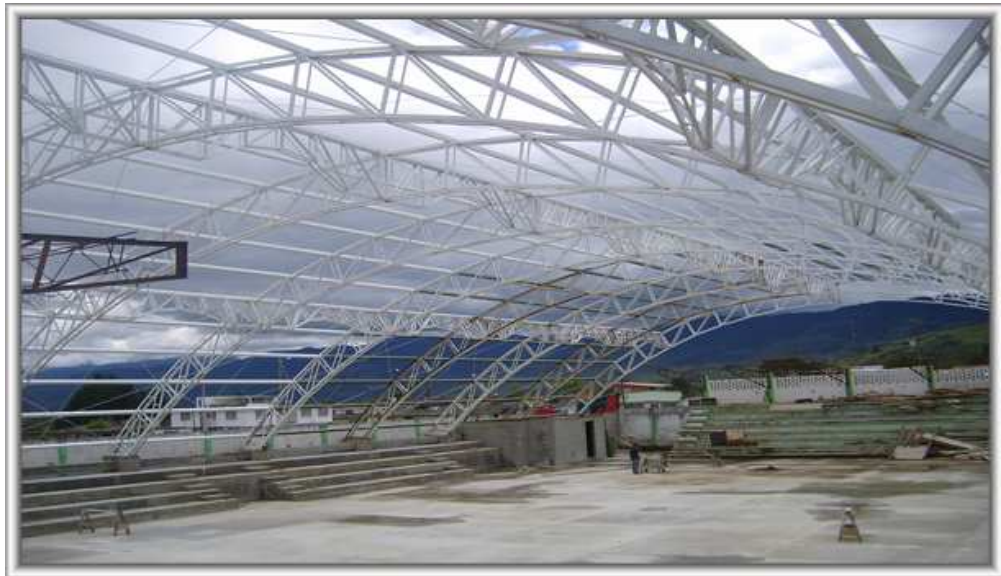
Foto 15. Construcción estructura metálica para cubierta

Cerchas en perfilería A-36

La ejecución del ítem se desarrolló utilizando mano de obra calificada y no calificada, se contrató soldadores certificados para la unión de la perfilería y oficiales como ayudantes para las actividades. Se utilizó herramienta menor y equipo menor como soldadores de arco eléctrico tipo AC y AC/DC, tronzadoras eléctricas, diferenciales para mover las estructuras en piso y compresores para pintar con anticorrosivo. Para el izado de las cerchas se utilizó una grúa PH de gran capacidad, el tipo de perfil utilizado es en acero A36 y se construyeron las cerchas siguiendo estrictamente los planos estructurales de cada uno de los arcos, cortando y ubicando cada perfil en forma precisa, la unión entre perfiles se realizó con la soldadura descrita en los planos.

Correas lámina delgada grado 50

La ejecución del ítem se desarrolló utilizando mano de obra calificada y no calificada, se contrató soldadores certificados para la unión de las correas y oficiales como ayudantes para las actividades de instalación. Se utilizó herramienta menor y equipo menor como soldadores de arco eléctrico tipo AC, tronzadoras eléctricas y compresores para pintar con anticorrosivo y pintura de esmalte. El tipo de correa en lámina delgada es el perfil cajón de 120x120 mm, (2 PHR C 120x60 2mm), la unión de las correas con las cerchas se realizó con la soldadura descrita en los planos.

Para la ejecución de este ítem se utilizó pintura anticorrosiva en primera instancia y luego se procedió a pintar pintura de aceite. Se utilizó mano de obra no calificada y equipo mediano como compresores eléctricos. No se culminó la meta propuesta correspondiente a pintar el 100% de la estructura debido al reajuste de las cantidades de obra para suplir el valor de las correas metálicas e ítems que no fueron previstos.

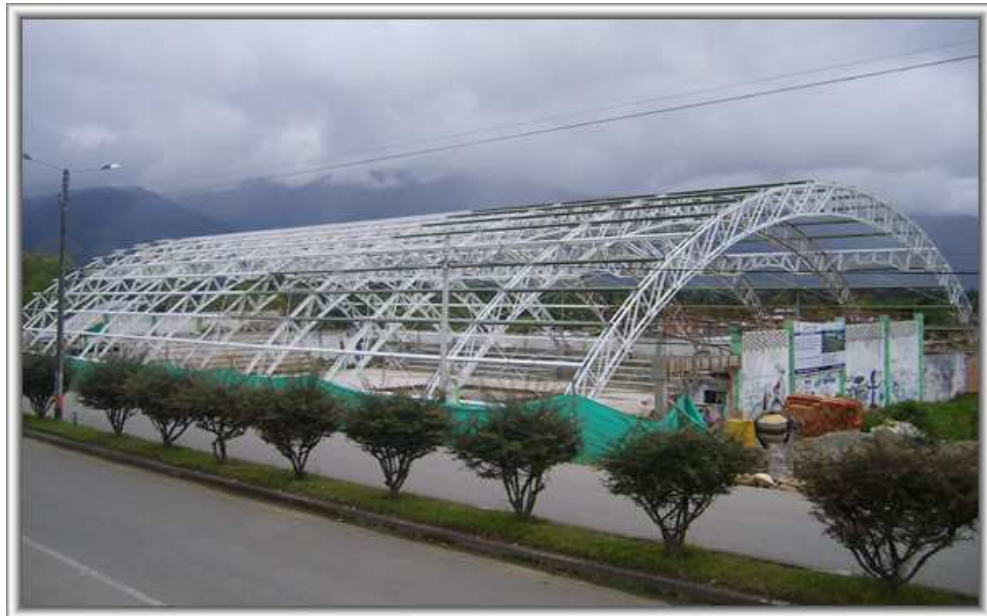
Foto 16. Terminación estructura metálica para cubierta

Suministro e Instalación Templetes varilla lisa de 5/8"

Este ítem se contempla debido a su importancia en la parte estructural, contemplándose en los planos pero no en el presupuesto del contrato.

Suministro e instalación tensores varilla lisa de 1/2"

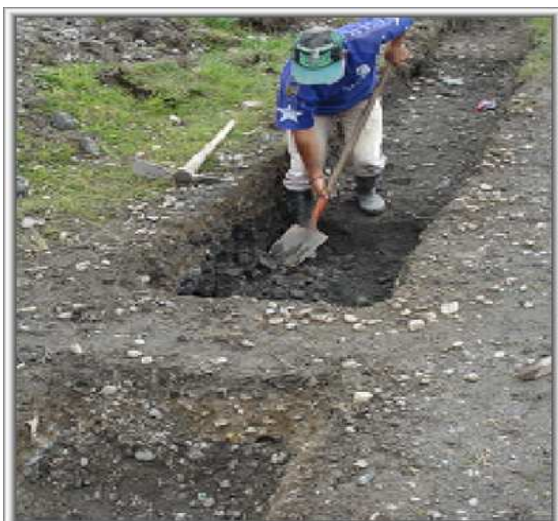
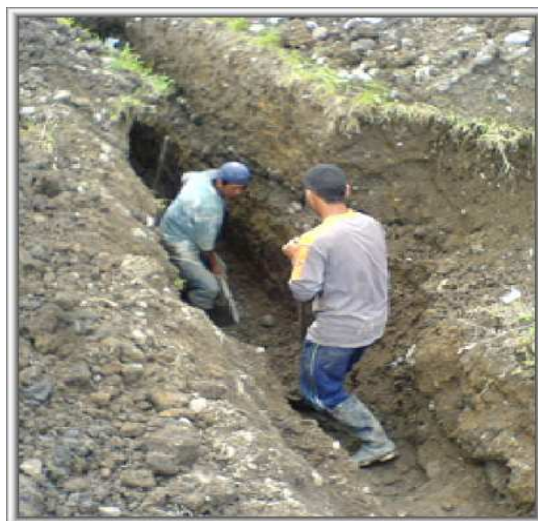
Foto 19. Excavación manual en conglomerado

Excavación manual en material común y conglomerado:

Excavación manual. En esta actividad se empleó mano de obra con las personas beneficiadas directamente con el proyecto; la profundidad de la excavación varía de acuerdo con la localización, pero en general esta oscila entre los 1.30 y 2.5 m. y un ancho comprendido entre 0.80 m. y 0.90 m.

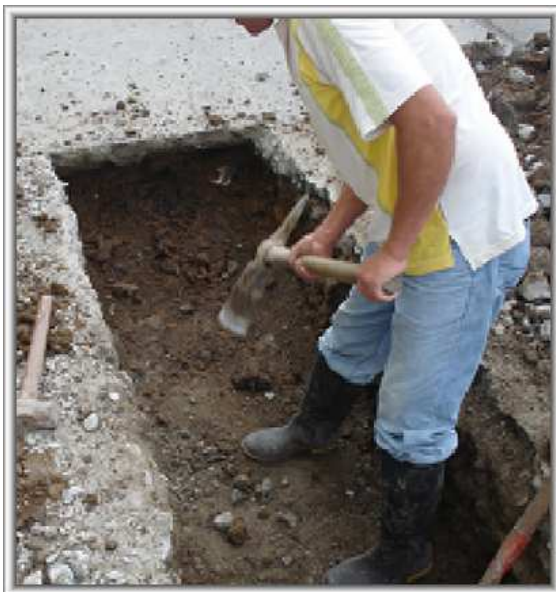
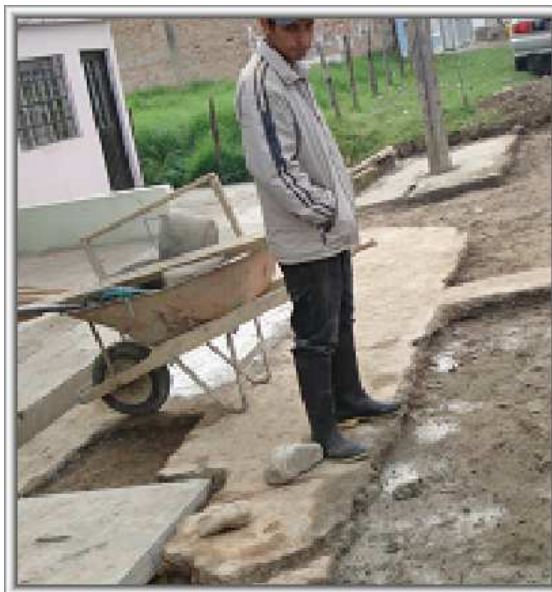
Foto 21. Demolición placa en concreto

Rotura de pavimento en concreto:

Se realizó la rotura o demolición de pisos en concreto rígido de un espesor promedio de 0.12 m y un ancho aproximado de 0.8 m – 0.9 m en los sitios donde cruzaba la línea de alcantarillado principal de 10” y acometidas domiciliarias.

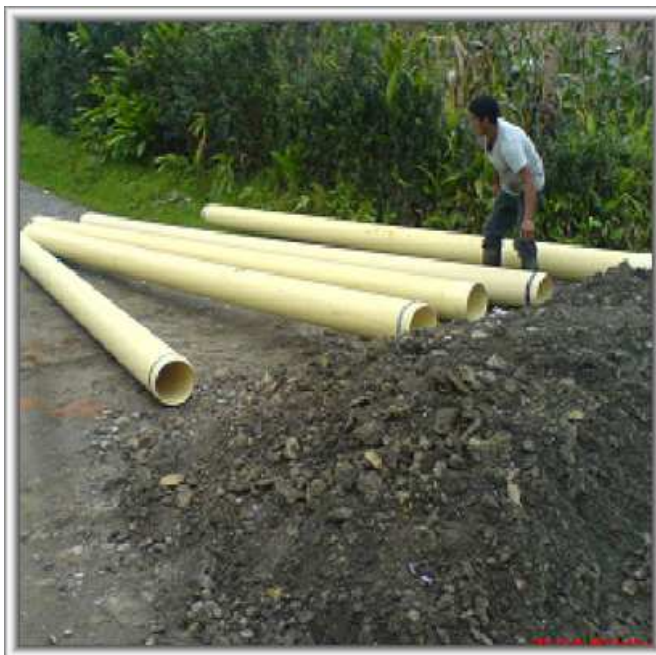
Foto 23. Suministro de tubería pvc 8"

Se procedió al suministro e instalación de tubería pvc corrugada de alcantarillado de 8” Y 10” sobre una cama de arena fina, ésta quedó bien instalada, de acuerdo con los estudios y nuevos diseños presentados; la tubería cumple con las respectivas normas de calidad.

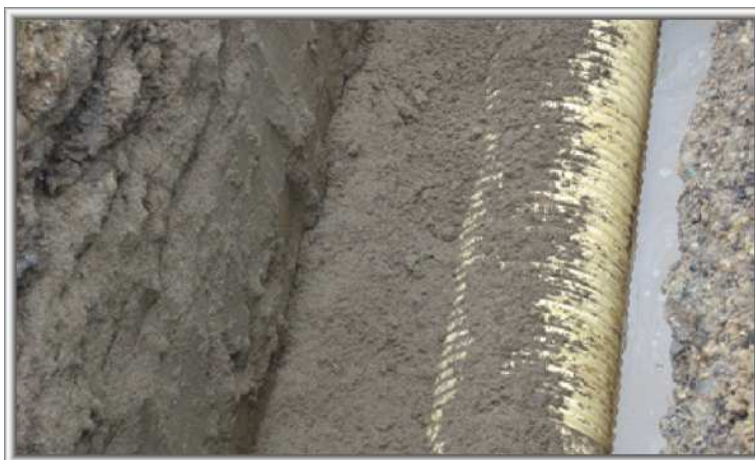
Foto 24. Encamado de la tubería

Se utilizó material seleccionado, arena de San Pedro que ofreciera condiciones favorables tanto para el tendido de la tubería como para su protección y cubrimiento

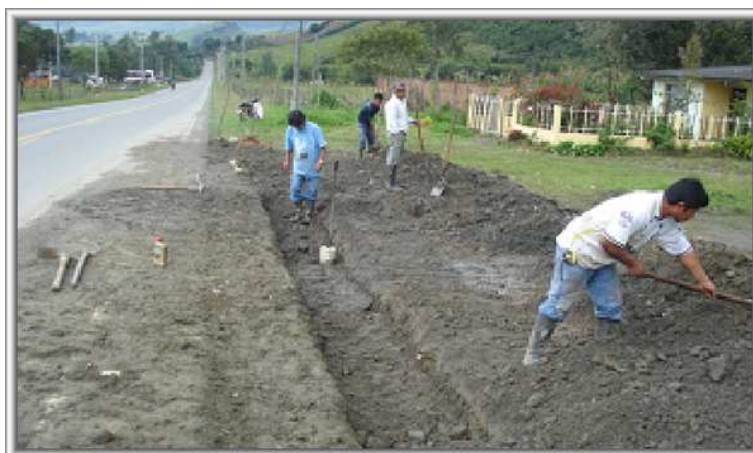
Foto 25. Relleno y compactación

Relleno final:

El material remplazado como el producto de excavaciones fue debidamente compactado con pisones artesanales en capas de aproximadamente 20 cm.

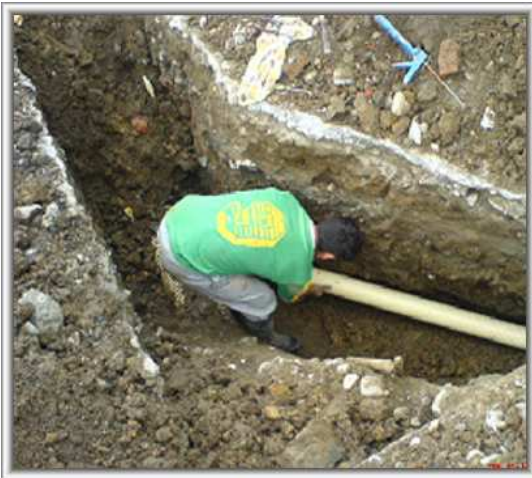
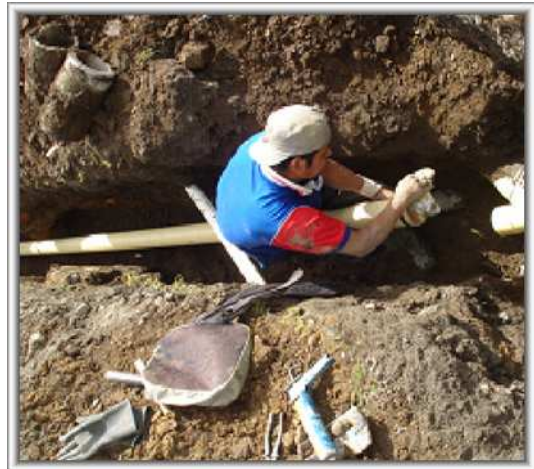
Foto 26. Instalación de acometida domiciliaria

Acometidas domiciliarias 10" x 4":

Se procedió al suministro e instalación de tubería pvc corrugada de alcantarillado de 4", Silla Yee de 10"x4" y la construcción de cajillas domiciliarias en ladrillo de 60 x60 cm y tapa en concreto reforzado sección 0.8x0.8x0.1 m.

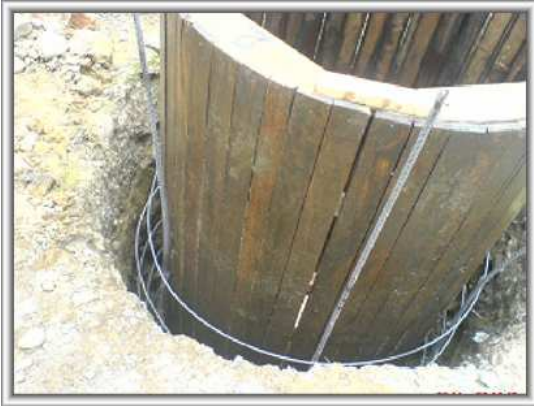
Foto 28. Construcción cámara de inspección

La cámara de inspección en concreto reforzado se construyo según diseño técnico, la dosificación se hizo por volumen 1:2:3, adecuada para que diera una resistencia aproximada de 3000 psi con la utilización de siete sacos de cemento por m³ de concreto, acero de refuerzo PDR 60, formaleta en madera y tapa HF.

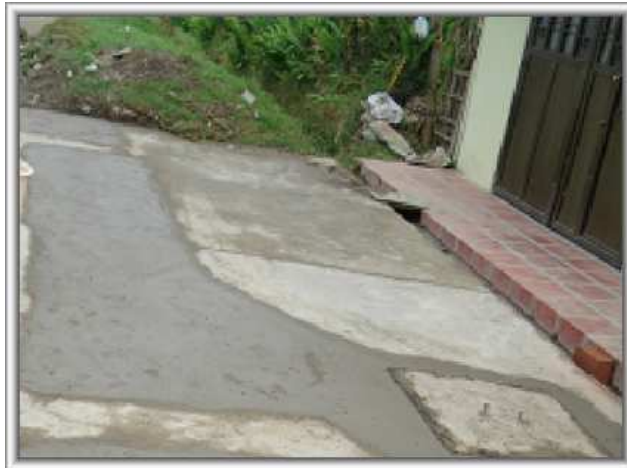
Foto 30. Reposición placa de concreto

Reposición placa en concreto rígido:

Se hizo la reposición del pavimento de concreto rígido en las zonas donde hubo la necesidad de demoler para la excavación de zanjas del alcantarillado principal de 10" y sus acometidas de 4", esta reposición se hizo en concreto de 3000 psi.

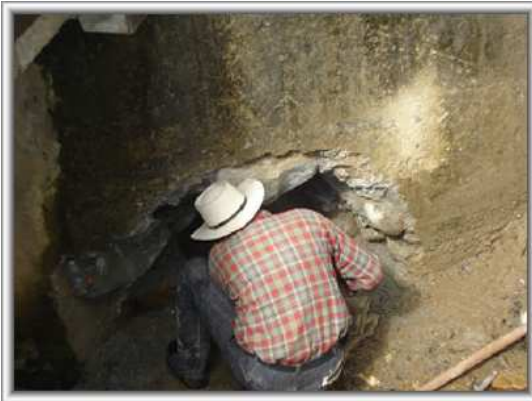
Foto 31. Demolición de aleta en concreto

En algunos sitios la tubería principal de 10" atravesaba sitios críticos como alcantarillas y boxcoulvert., donde se tuvo la necesidad de demoler las aletas en concreto de estas estructuras cuyos espesores estaban comprendidos entre 0.5 y 0.9 m.

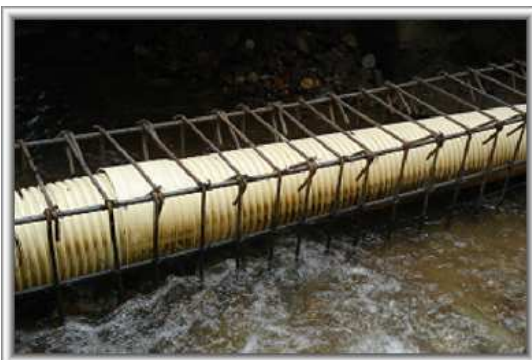
Foto 33. Acero de refuerzo para construir viga de recubr.

Hubo la necesidad de atravesar una fuente de agua donde se hicieron las demoliciones de las aletas del boxcoulvert y las alcantarillas, siendo necesario la protección de esta tubería con una viga en concreto reforzado de sección 0.45x0.45 m.

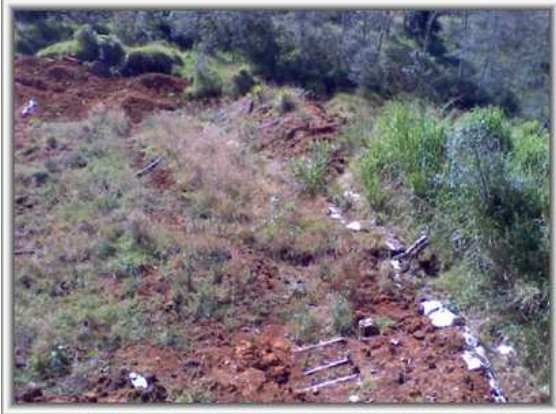
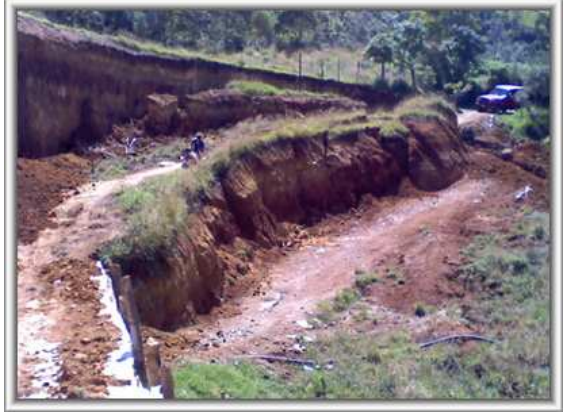
Se hizo localización y replanteo del nuevo trayecto de la vía y de las diferentes obras con filtros y terrazas, con los que se cumplió la meta física del contrato, se verificó además que los ítems en el plan de inversión fueran coherentes con los ítems a ejecutar.

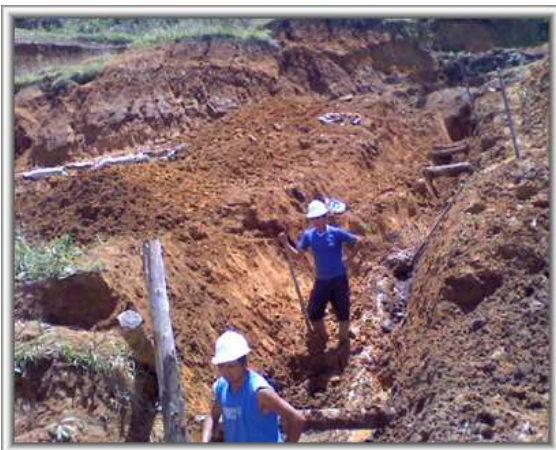
Foto 37. Excavación manual en material común

En esta actividad se empleó mano de obra con las personas afectadas directamente con el proyecto. La profundidad de las excavaciones varía de acuerdo con la localización, pero en general esta oscila entre los 1.4 y 1.8 m.

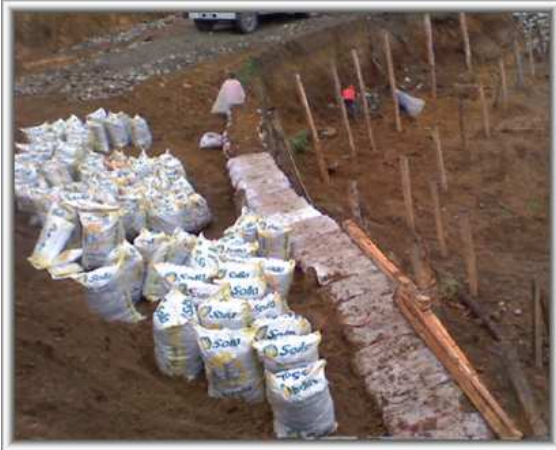
Foto 39. Terraceo

Se procedió a la construcción de terrazas a lo largo del nuevo trayecto de la vía, esta construcción se realizó utilizando madera de 8 metros de largo alambre galvanizado, con estos materiales se estabilizó el deslizamiento y la estructura de la vía.

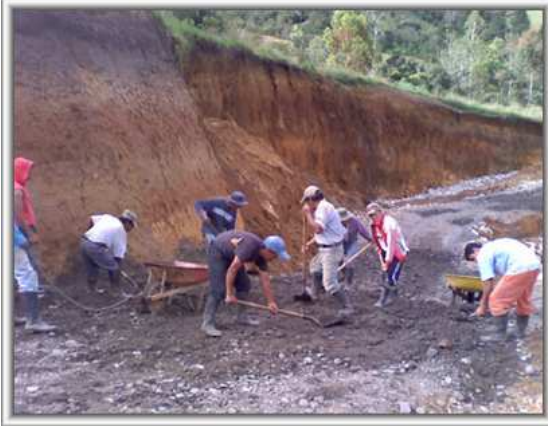
Foto 41. Conformación de la banca

Se realizó con material de recebo a lo largo de la vía, este trabajo se hizo manualmente tanto el riego del material como la compactación ya que la inestabilidad del terreno no permitió utilizar maquinaria.

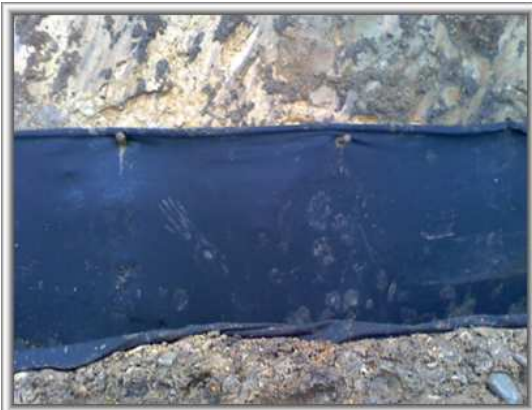
Foto 43. Geotextil para filtros

Se construyeron filtros utilizando geotextil, piedra y tubería corrugada perforada con esto se logró evacuar las aguas que estaban desestabilizando el terreno.

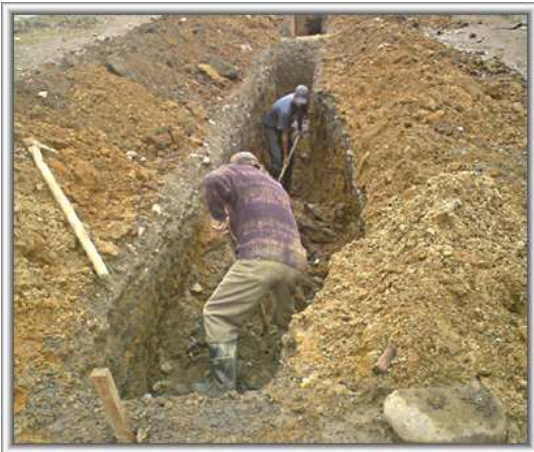
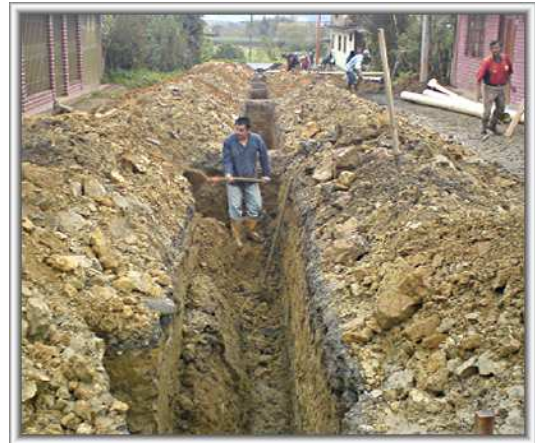
Excavación manual en material conglomerado y común: En esta actividad se empleo mano de obra con las personas afectadas directamente con el proyecto, la profundidad de las excavaciones varía de acuerdo con la localización, pero en general esta oscila entre los 0.95 y 3.5 m, y un diámetro promedio de 1.0 m. Teniendo en cuenta los perfiles de diseño, se procedió a dar lineamientos y ordenar que se realice la excavación con un ancho de 1.0 Mt, y constantemente se verificó la profundidad de la excavación en material conglomerado, para luego cuantificar la actividad.

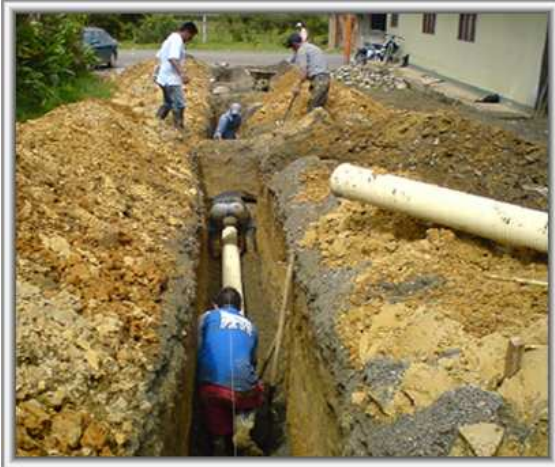
Foto 47. Instalación de tubería pvc 8"

Se procedió al suministro e instalación de tubería de alcantarillado PVC de 8” sobre una cama de arena fina, esta quedo bien instalada; de acuerdo con los estudios y nuevos diseños presentados; la tubería cumple con las respectivas normas de calidad.

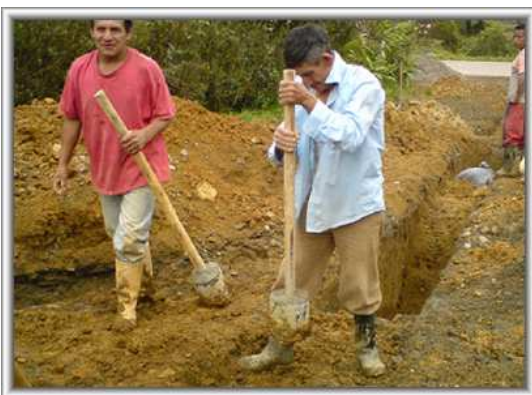
Foto 49. Relleno y compactación

Luego de verificado constantemente los niveles de acuerdo al diseño y constatando que la tubería tenía un adecuado atraque; se procedió al relleno con material de excavación y compactación manual por capas empleando los respectivos pisones, primero lateralmente y luego por capas de 0.10, luego se procedió al relleno con material seleccionado así se desechó material orgánico perjudicial para el trabajo.

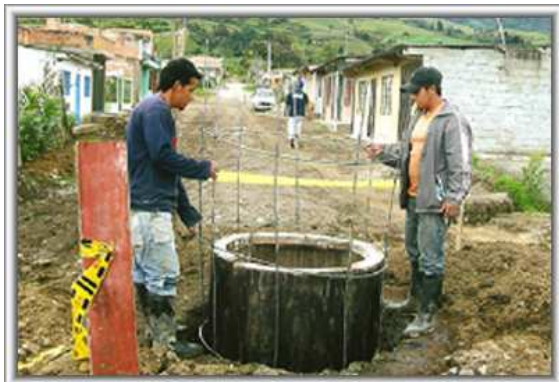
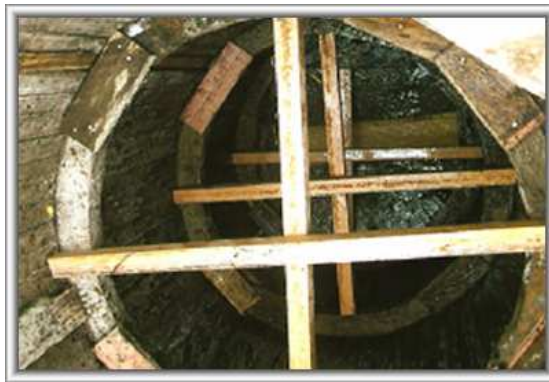
De acuerdo con los diseños de las redes de alcantarillado, se determinó construir las cámaras de inspección con las dimensiones indicadas. Se tuvo en cuenta las alturas indicadas y luego de la excavación se procedió a realizar el solado en concreto ciclópeo y cañuelas, luego se continuó con la formaleta y fundición, para terminar con la instalación del aro en HF y la tapa; por último se realizó el borde en concreto de la parte superior de la cámara y alrededor de la tapa, como también la instalación de los escalones en hierro.

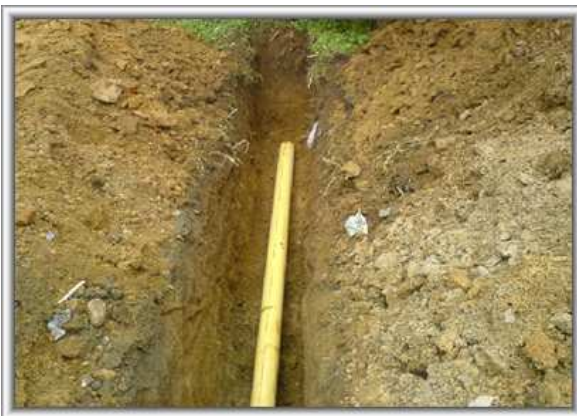
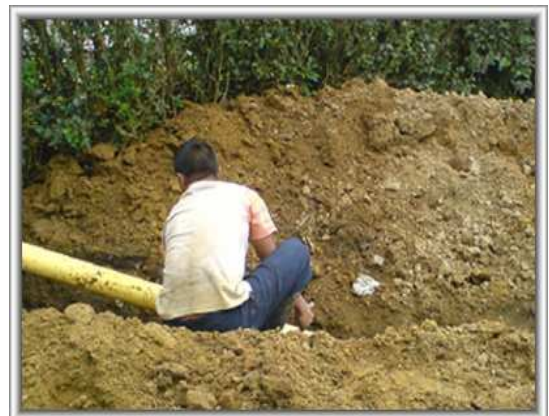
Foto 55. Instalación de acometida domiciliaria

Suministro e instalación de tubería sanitaria de 4":

Se ubica el sitio de acuerdo a la ubicación de las viviendas a construir en un futuro y una vez realizada la excavación para la acometida domiciliaria teniendo en cuenta el sitio de las cajillas y en ángulo de 45 grados para empalmar con la silla yee respectiva. La cuadrilla de 2 personas realiza el empalme de los tubos empleando lubricante pvc y con la silla respectiva; se supervisó la instalación y verificó que la tubería cumpla con las normas técnicas de calidad.

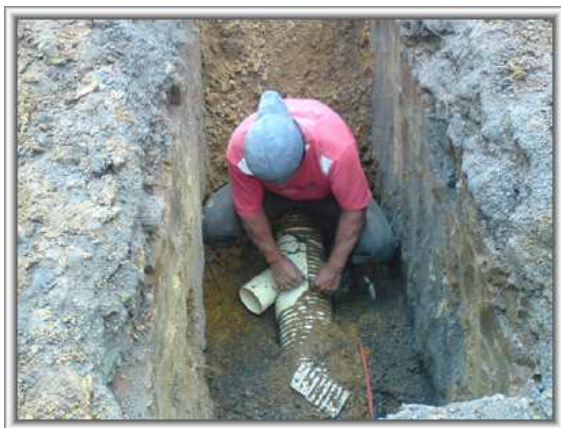
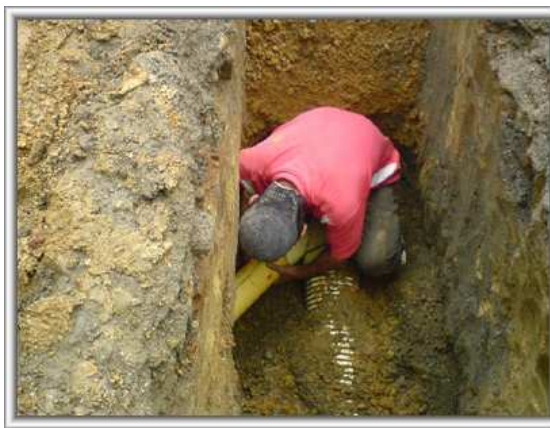
Foto 57. Instalación de silla yee 8" * 4"

Suministro e instalación de sillas yee 8x4:

Una vez instalada técnicamente la tubería de la red principal, se procede a ubicar los sitios para las acometidas domiciliarias y se procede a instalar la silla yee mediante su respectivo kit, que contiene la silla, las abrazaderas y el empaque, el cual hace posible la correcta instalación. Se supervisó y verificó que los materiales sean de buena calidad y la correcta instalación de los mismos.

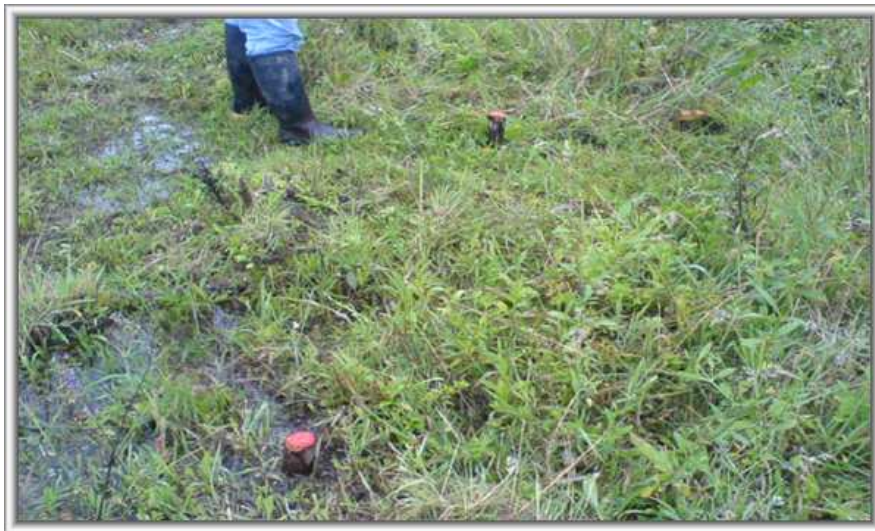
Foto 59. Localización y replanteo del terreno

Se realizó localización y replanteo de los tramos con los que se cumpliría la meta física del contrato se verificó además que los ítems en el plan de Inversión fueran coherentes con los ítems a ejecutar.

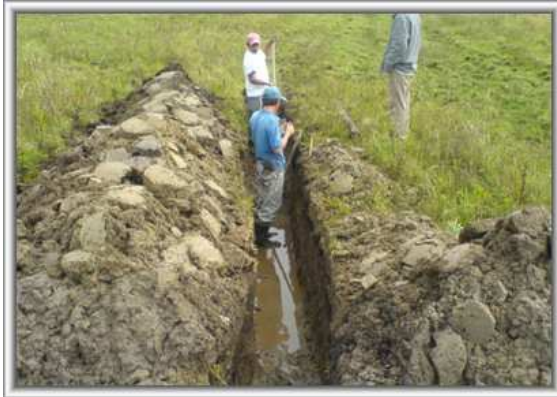
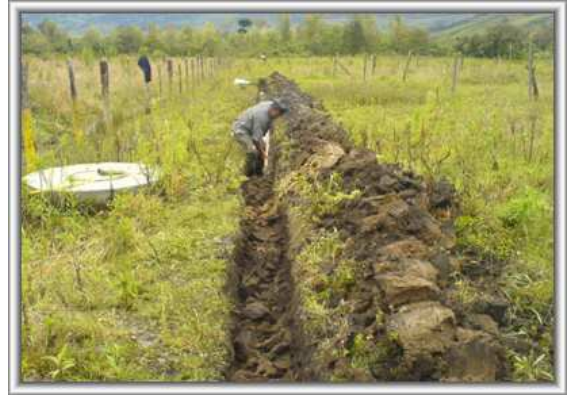
Foto 60. Excavación manual en material común

Excavación manual en material común:

En esta actividad se empleó mano de obra con las personas beneficiadas directamente con el proyecto, La profundidad de la excavación varía de acuerdo con la localización, pero en general esta oscila entre los 0.90 m y los 1.0 m un ancho promedio de 0.60 m.

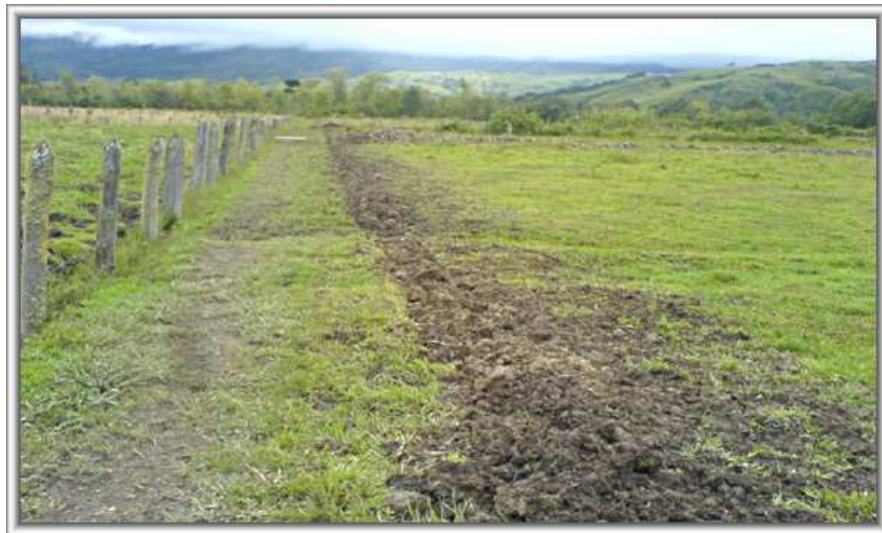
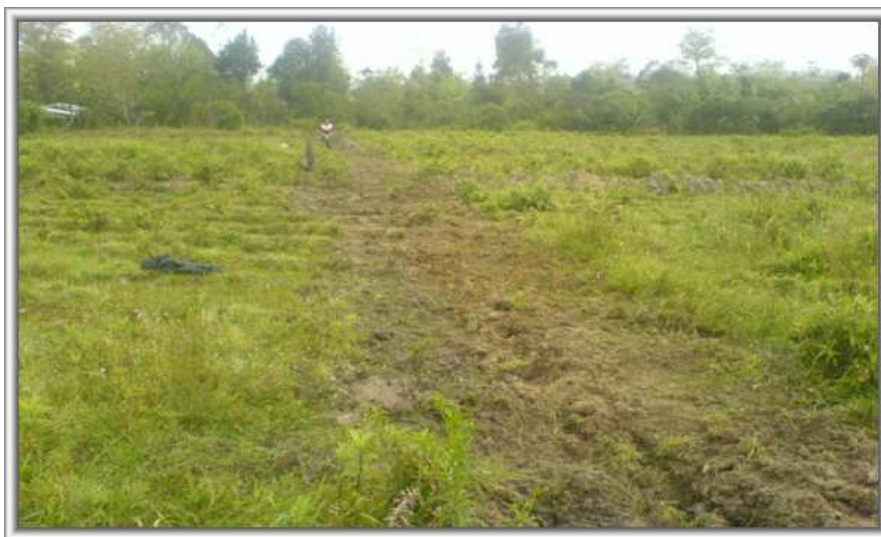
Foto 62. Relleno y compactación

Relleno compacto con material de sitio:

El relleno de las zanjas donde se colocó la tubería, se hizo con el material producto de las excavaciones el cual fue debidamente compactado con pisones artesanales en capas de aproximadamente 20 cm.

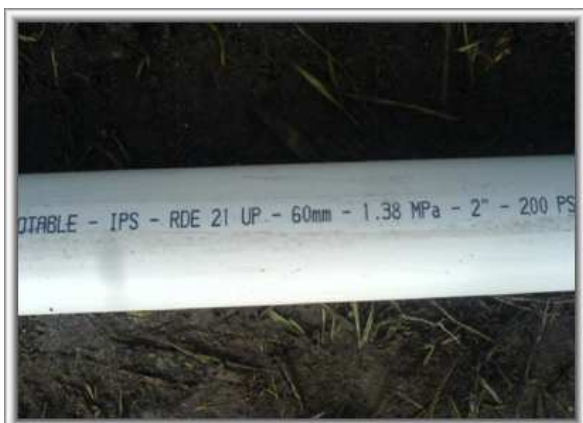
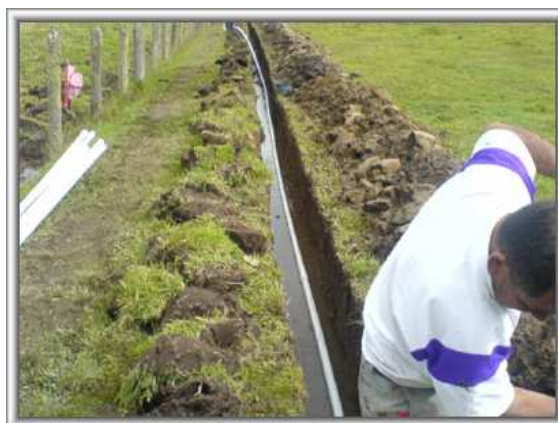
Foto 64. Suministro tubería pvc pavco 2" rde 21

Suministro e instalación de tubería pvc up d= 2" presión rde -21

Se procedió al suministro e instalación de tubería de acueducto PVC, RDE 21, diámetro 2" Marca PAVCO ésta quedó bien instalada con uniones mecánicas, de acuerdo con los estudios y diseños presentados; la tubería cumple con las respectivas normas de calidad.

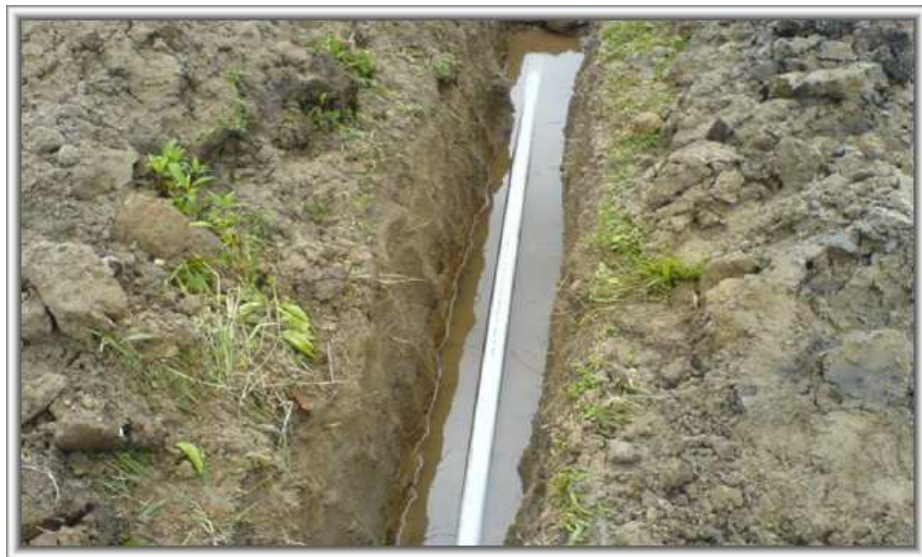
Foto 66. Instalación de tubería pvc pavco 2" rde 21

Suministro e instalación de tubería pvc up d= 1.5" presión rde -21

Se procedió al suministro e instalación de tubería de acueducto PVC, RDE 21, diámetro 1.5" Marca PAVCO esta se instaló con uniones lisas soldadas, la tubería cumple con las respectivas normas de calidad y se instaló de acuerdo con los estudios y diseños presentados

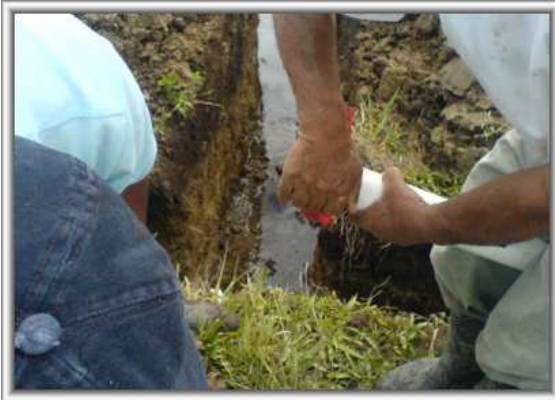
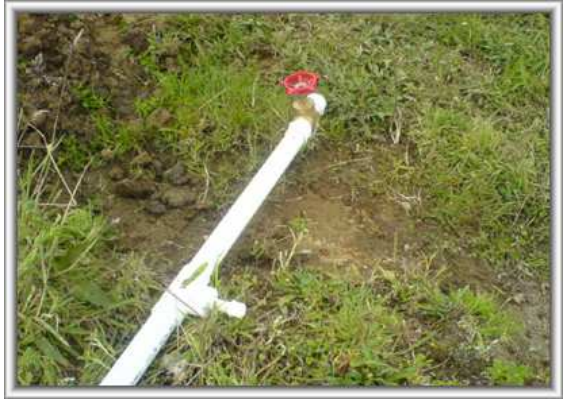
Se instaló una válvula de compuerta 2" marca súper nápoli en la entrada de la red de acueducto de la urbanización, de acuerdo con los planos de diseño y los análisis de precios unitarios.

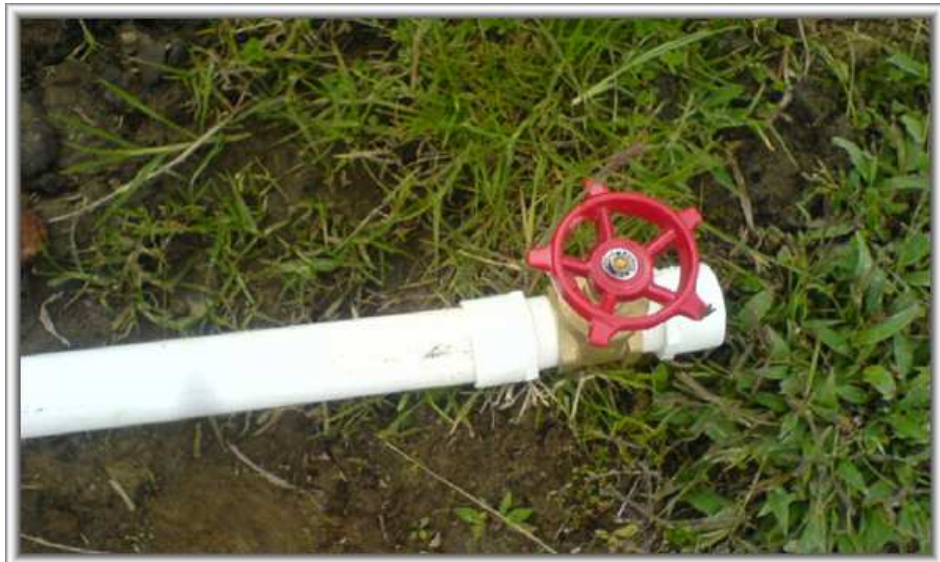
Foto 69. Suministro e Instalación válvula de compuerta 1.5"

Se instalaron válvula de compuerta 1.5" marca súper nápoli en los extremos de la red de acueducto de la urbanización, de acuerdo con los Planos de diseño y los análisis de precios unitarios.

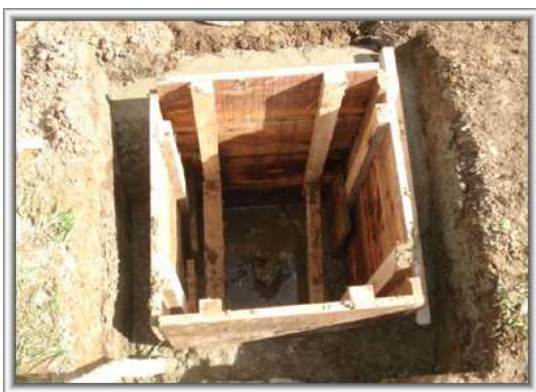
Foto 70. Formaleta cajillas para válvulas

Se construyó un caja de válvulas en concreto por cada válvula Instalada; para la fabricación se utilizó cemento portland, de fabricación nacional, triturado tamaño máximo 1", arena de río con una buena gradación pasante tamiz 3/8" y lavada, la dosificación se hizo por volumen 1:2:3, adecuada para que diera una resistencia aproximada de 3000 psi con la utilización de siete sacos de cemento por m³ de concreto.

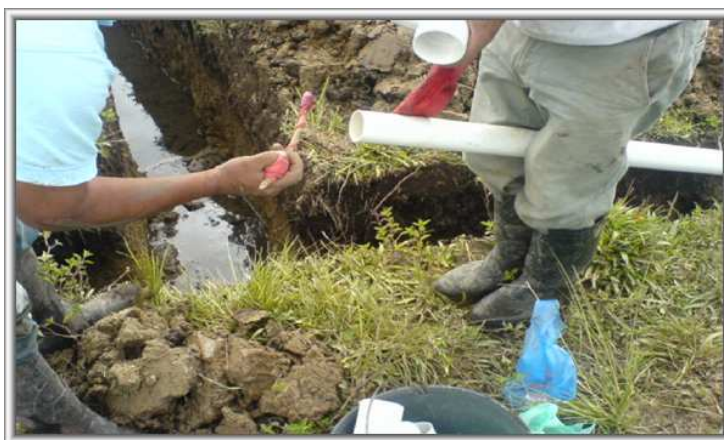
Foto 72. Suministro e Instalación codos gran radio

Se procedió al suministro e instalación de codos de gran radio de acueducto PVC, RDE 21, diámetro 2" con el objeto de deflactar la tubería hacia los ramales según levantamiento topográfico y planos de diseño, de acuerdo con los estudios y diseños presentados.

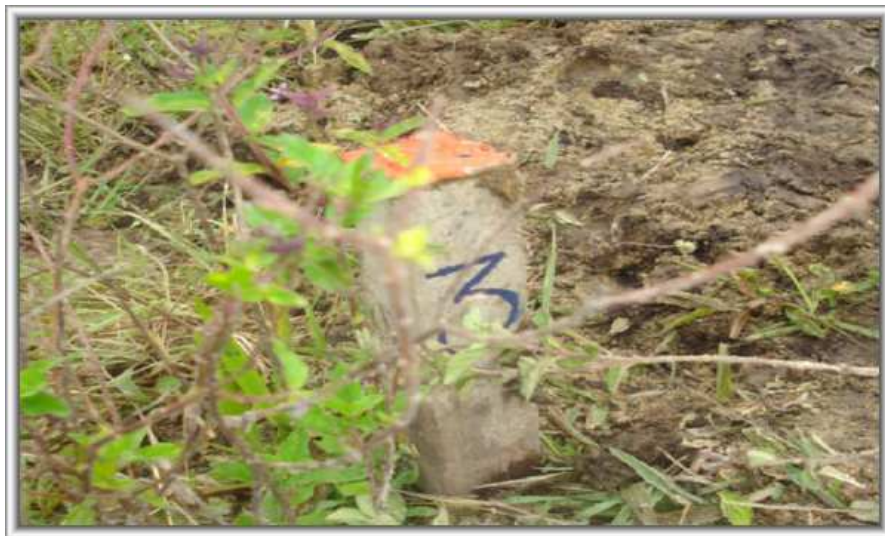
Foto 73. Localización y replanteo del terreno

Se realizó localización y replanteo de la totalidad de las acometidas de la red mediante estación total, se localizó una longitud de 504 ml
