**APOYO TÉCNICO A LA OFICINA DE PLANEACIÓN Y OBRAS DEL MUNICIPIO
DE SIBUNDOY EN LA INTERVENTORÍA Y SUPERVISIÓN DE LAS OBRAS DE
INFRAESTRUCTURA QUE SE EJECUTAN EN EL MUNICIPIO EN CONVENIO
CON LA GOBERNACIÓN DEL DEPARTAMENTO DEL PUTUMAYO**

**UNIVERSIDAD DE NARIÑO
FACULTAD DE INGENIERIA
PROGRAMA DE INGENIERIA CIVIL
PASTO - COLOMBIA
2009**

**Trabajo de grado presentado como requisito parcial para optar al título de
Ingeniero Civil**

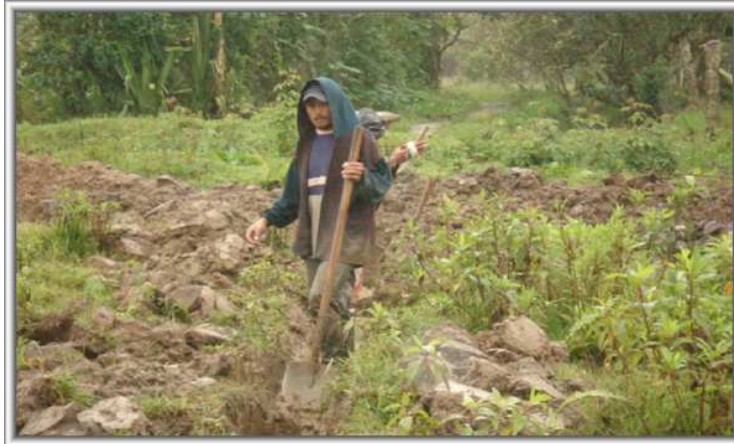
Foto 74. Excavación manual en material común

En esta actividad se empleó mano de obra con las personas beneficiadas directamente con el proyecto.

La profundidad de la excavación varía de acuerdo con la localización, pero en general esta oscila entre los 0.90 m y los 0.60 m un ancho promedio de 0.40 m.

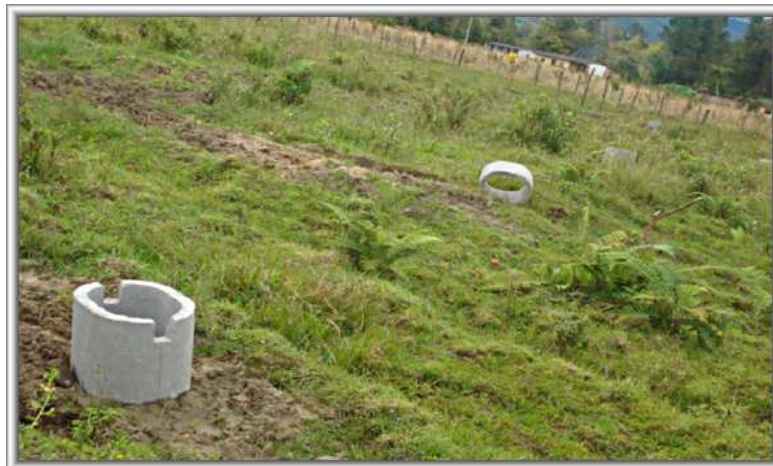
Foto 75. Relleno compacto del sitio de la obra

El relleno de las zanjas donde se colocó la acometida domiciliar se hizo con el material producto de las excavaciones el cual fue debidamente compactado con pisones artesanales en capas de aproximadamente 20 cm.

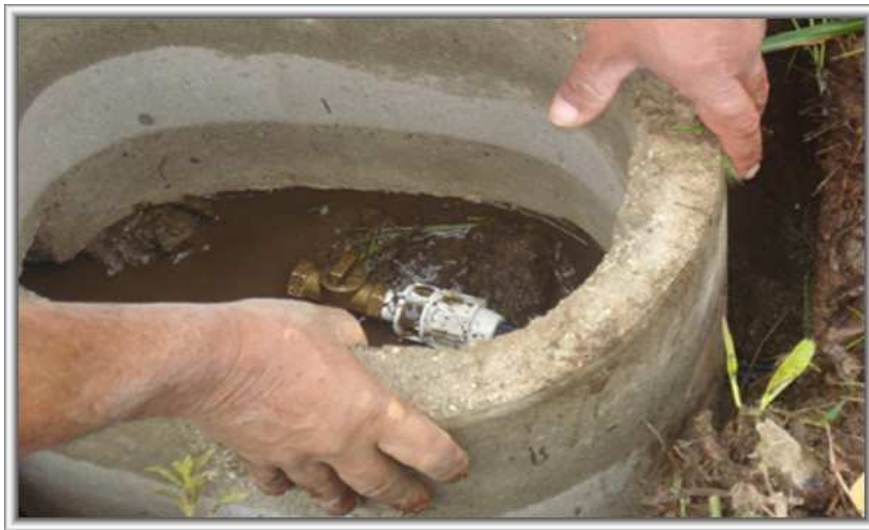
Foto 76. Suministro e Instalación acometida domiciliaria ½”

Se procedió al suministro e instalación de las acometidas domiciliarias en manguera PF RDE 9, diámetro 1/2" marca PAVCO esta se instaló con adapta-

dores PF ½”, la tubería cumple con las respectivas normas de calidad y se instaló los respectivos registros de corte e incorporación, de acuerdo con los estudios y diseños presentados, además se instaló cajillas en concreto prefabricadas, con tapas metálicas para cada usuario
