**APOYO TÉCNICO DE INTERVENTORIA EN LA CONSTRUCCION DE  
INFRAESTRUCTURA PARA EL MEJORAMIENTO DE LA FORMACION  
ACADEMICA, INVESTIGATIVA Y DE PROYECCION SOCIAL DE LA  
EXTENSION DE TUQUERRES DE LA UNIVERSIDAD DE NARIÑO**

**UNIVERSIDAD DE NARIÑO  
FACULTAD DE INGENIERIA  
DEPARTAMENTO DE INGENIERIA CIVIL  
SAN JUAN DE PASTO  
2015**

**Trabajo de grado presentado como requisito parcial para optar a título de  
INGENIERO CIVIL**

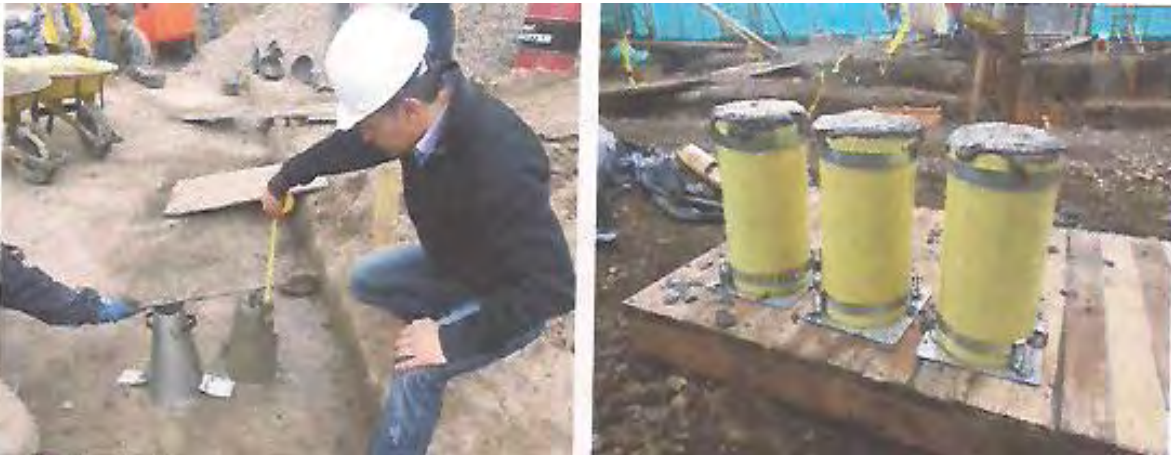
**Imagen 2. Tomas de muestras al concreto**

El control de calidad de los materiales se realizó garantizando el cumplimiento de las especificaciones requeridas en el proyecto para cada actividad.

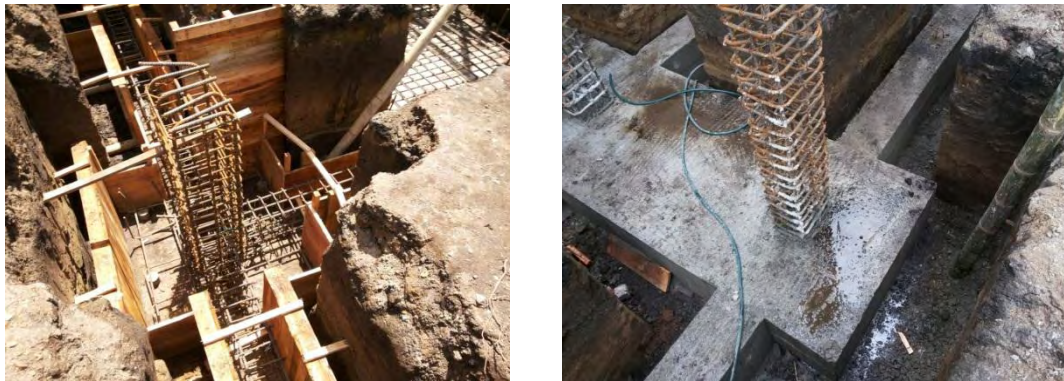
**Imagen 3. Vigas, columnas de arranque**

Se realizaron ensayos para concreto según (NSR 10. Capítulo C.5.6.), prueba de asentamiento ICONTEC 121 321 y ASTM 150 para cemento tipo 1.

Según resultados de laboratorios se obtuvo la resistencia especificada para este tipo de elemento estructural, (Ver imagen 3).

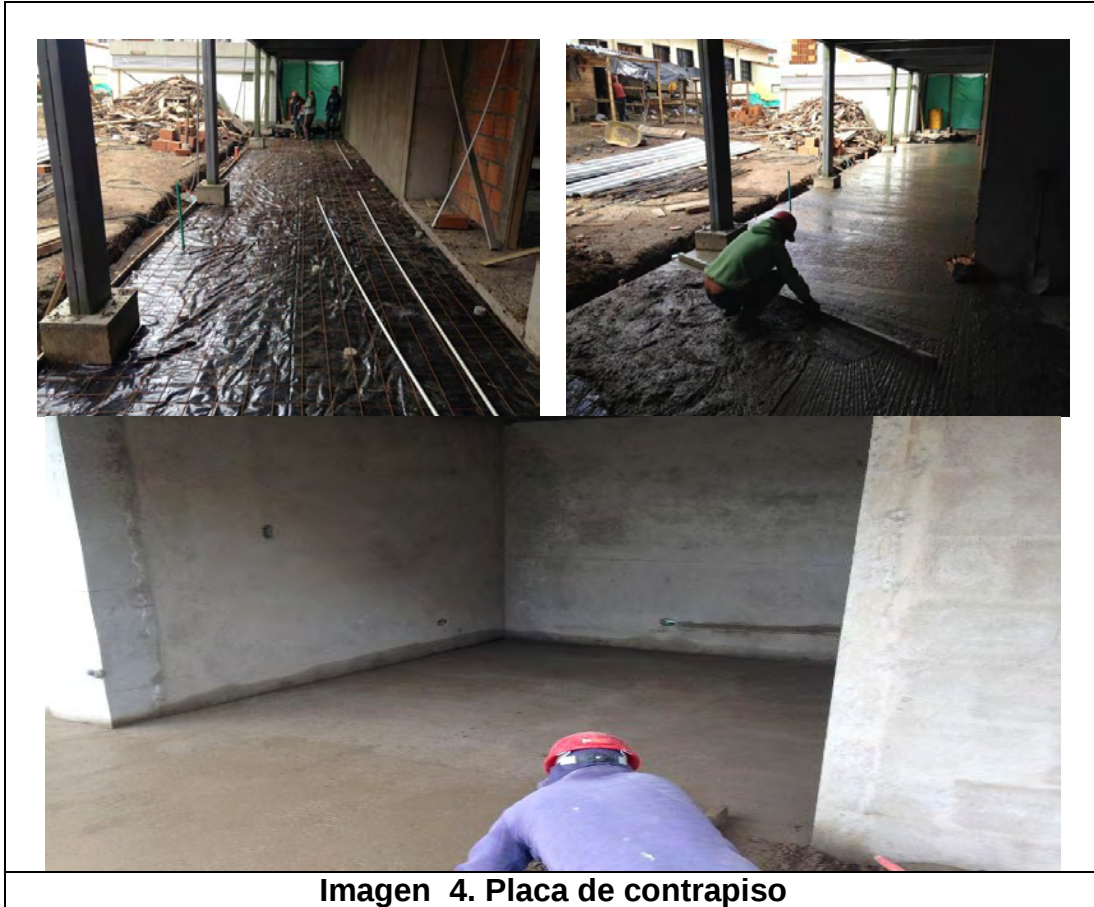
- Concreto de 3000 psi (21 MPa)
- Polietileno calibre 6 para aislamiento
- Malla electro soldada 4 mm hueco 15 x 15 cm
- Actividad que tiene un avance del 100% se ejecución. Se realizaron ensayos para concreto según (NSR 10. Capítulo C.5.6.)

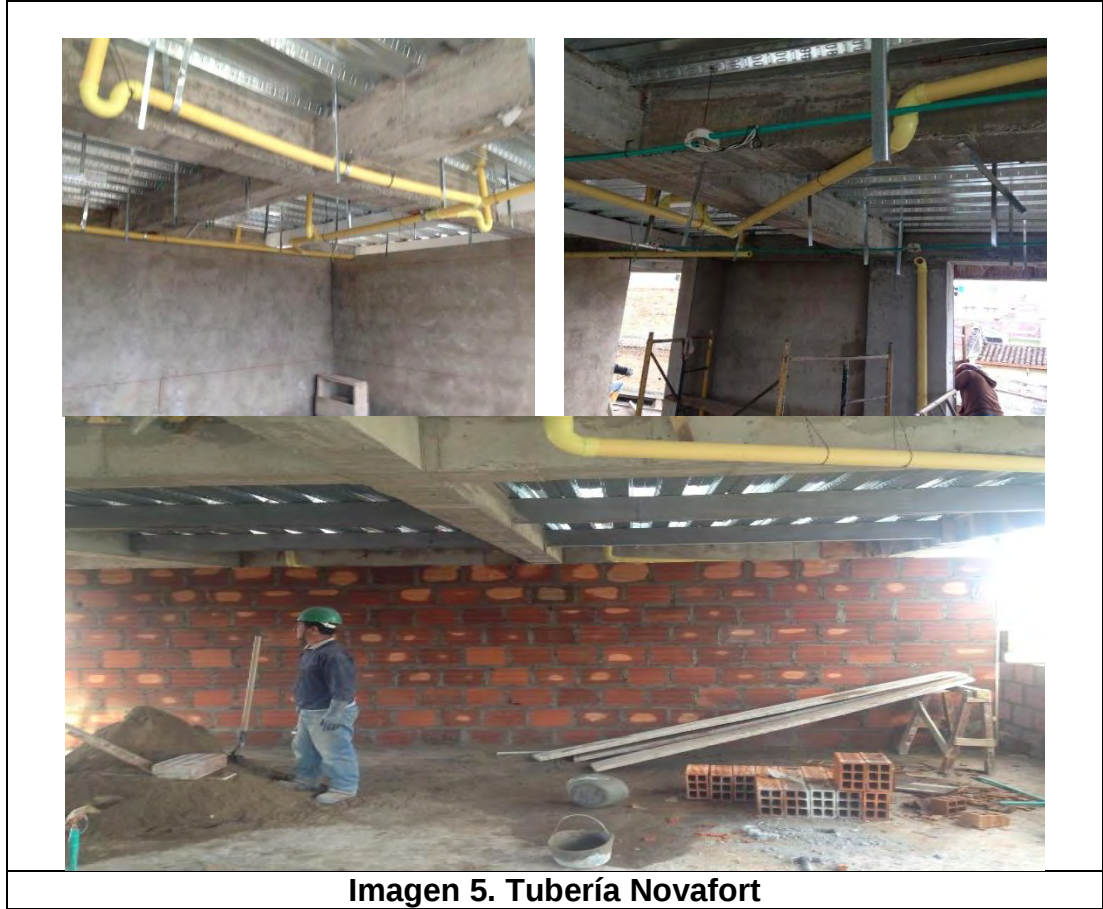
**Imagen 5. Tubería Novafort**

Se realizó la supervisión de la instalación de tubería Novafort AN 4" 110 mm, siguiendo las indicaciones, localización y especificaciones contenidas en los planos hidrosanitarios del proyecto. Actividad que tiene un avance del 100% de ejecución. (Ver imagen 5)

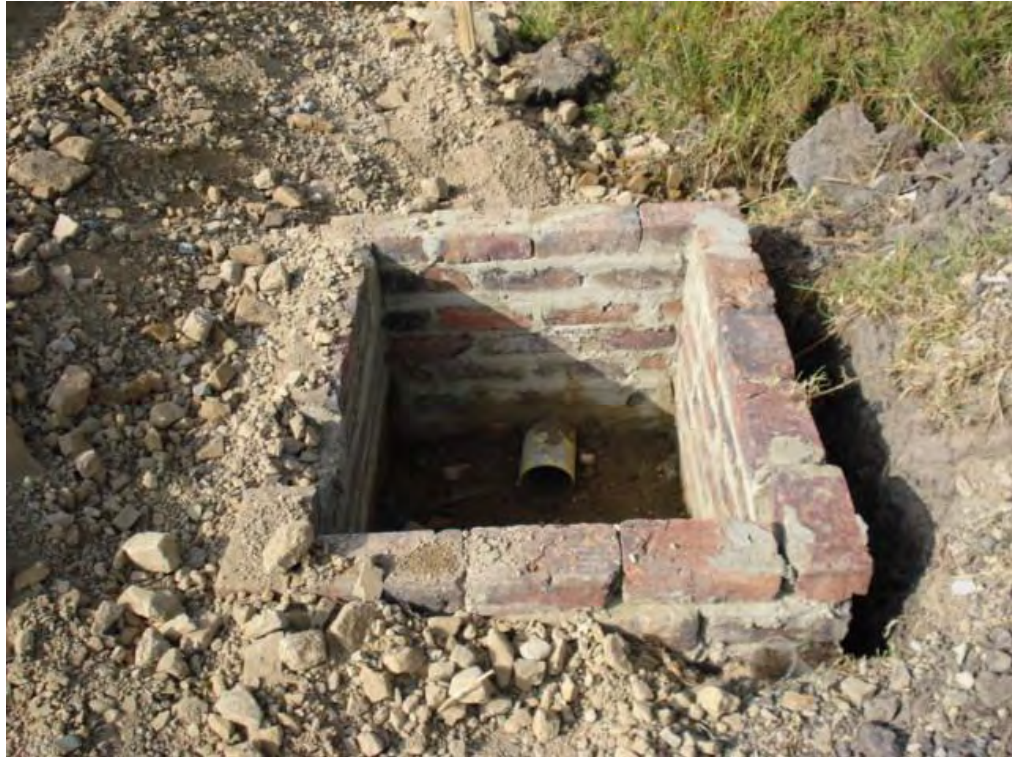
**Imagen 6. Cajas de Inspección**

Todas las cajas y cámaras de inspección para redes de desagües se construyeron de acuerdo con la forma, cotas de niveles dimensiones y localización indicadas en los planos. Las bases de las cajas y cámaras estarán formadas por placas de concreto simple 3000 psi y 8 cm, actividad que tiene 100% de ejecución. (Ver imagen 6).

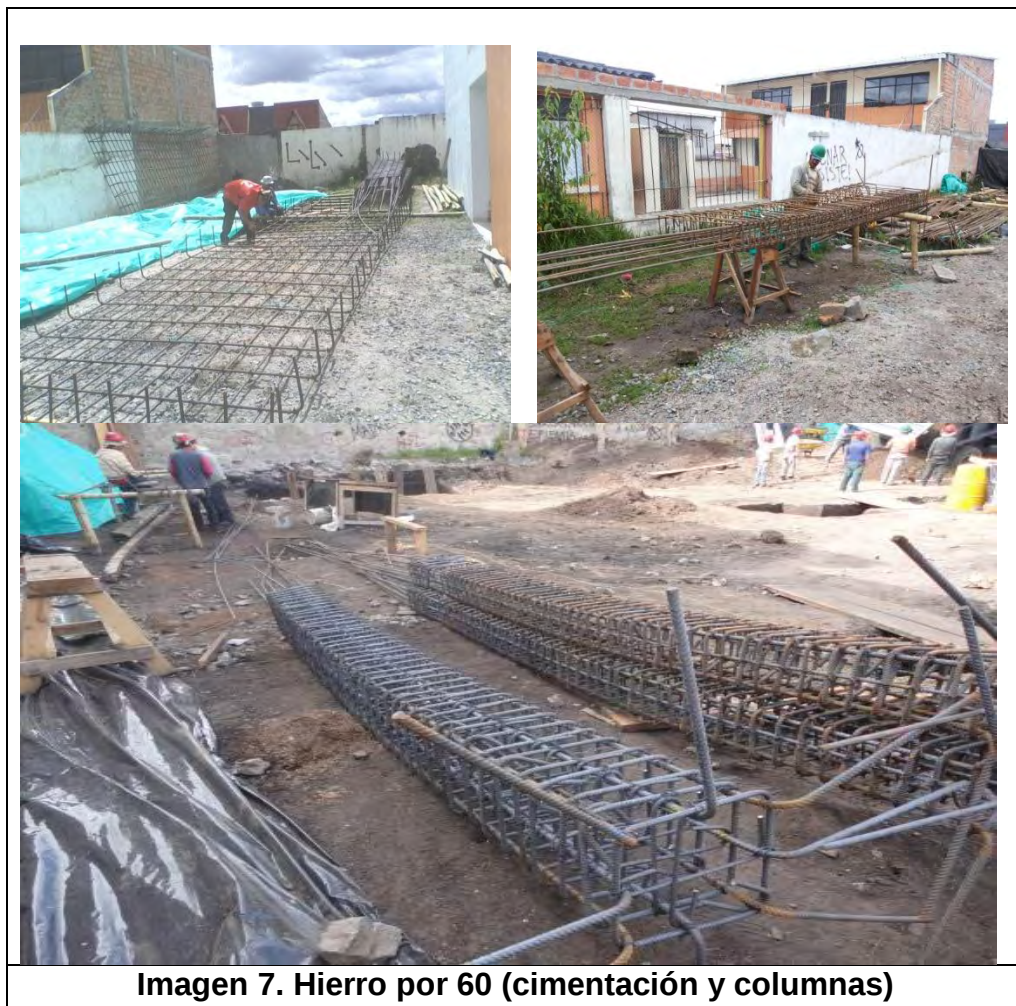
El refuerzo fue figurado en obra o directamente de fábrica, se desarrollaron las actividades de amarre y colocación del refuerzo de acero de 60.000 psi para elementos en concreto reforzado tales como pantallas, columnas, vigas coladizo, conectores de cortante, anclajes de perfiles y arranques de columnetas entre otros según las indicaciones que contienen los planos estructurales. El refuerzo y su colocación cumplieron con la noma NSR 10. Actividad que tiene un avance del 100% de ejecución. (Ver imagen 7).

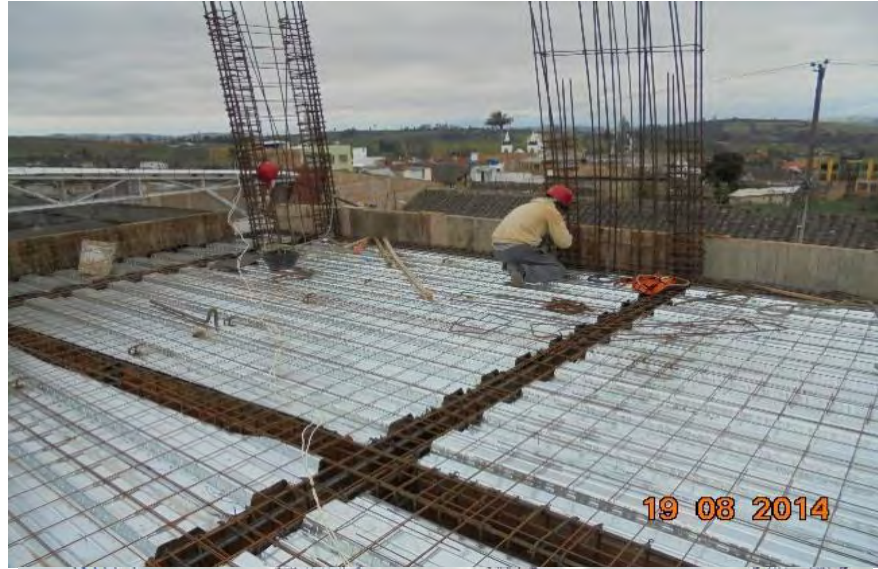
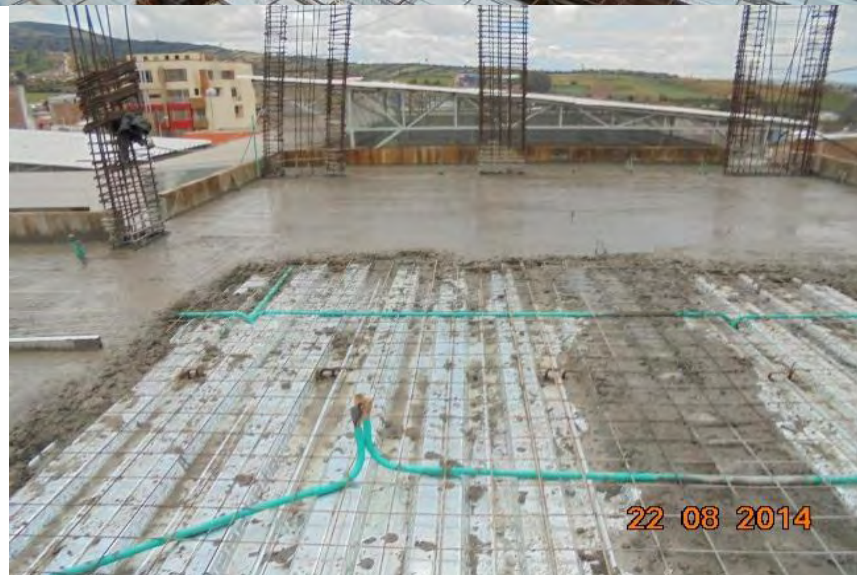
**Imagen 8. Maciza metaldeck**

La ejecución y supervisión de las placas de entrepiso en piso metálico en concreto 3000 psi (21 MPa) con espesor de 10 cm, según indicaciones de los Planos Estructurales y los Planos Arquitectónicos. Se toma el diseño de la mezcla el cual garantiza la resistencia requerida. Esta placa corresponde a primer, segundo, tercer, cuarto y cubierta. Actividad que tiene un avance del 100% de ejecución.

Se realizaron ensayos al concreto según (NSR 10. Capítulo C.5.6). (Ver imagen 8 y figura 7).

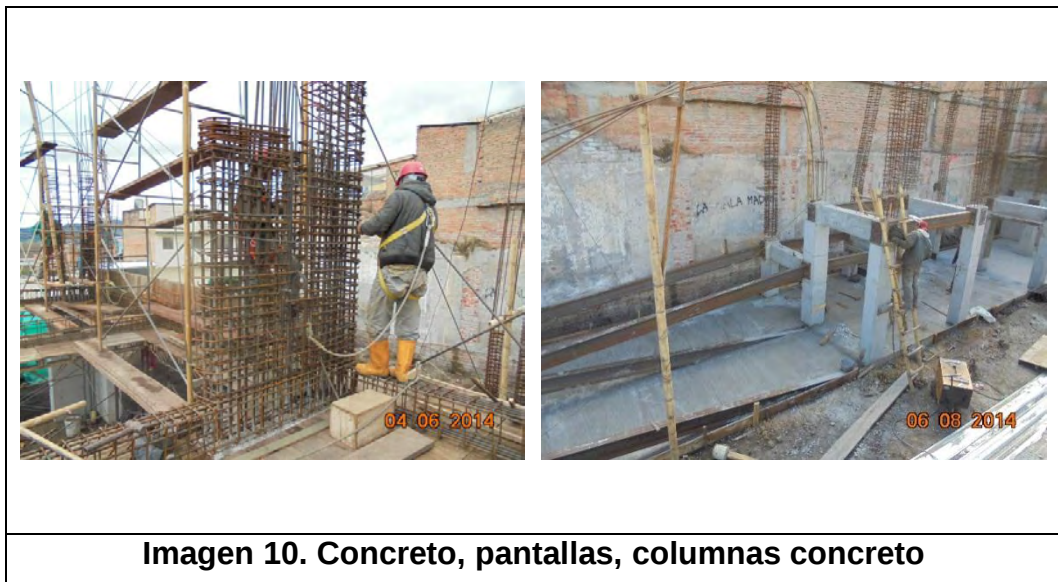
La ejecución y la supervisión de columnas y pantallas en concreto reforzado se realizó según localización y dimensiones expresadas en los Planos Estructurales del Proyecto.

- Concreto especificado en planos estructurales – especificación general
- Soportes y distanciadores para el refuerzo
- Formaletas en supertablex y en tajillo, que garanticen un acabado de concreto a la vista.

Actividad que tiene un avance del 100% de ejecución. (Ver imagen 10)

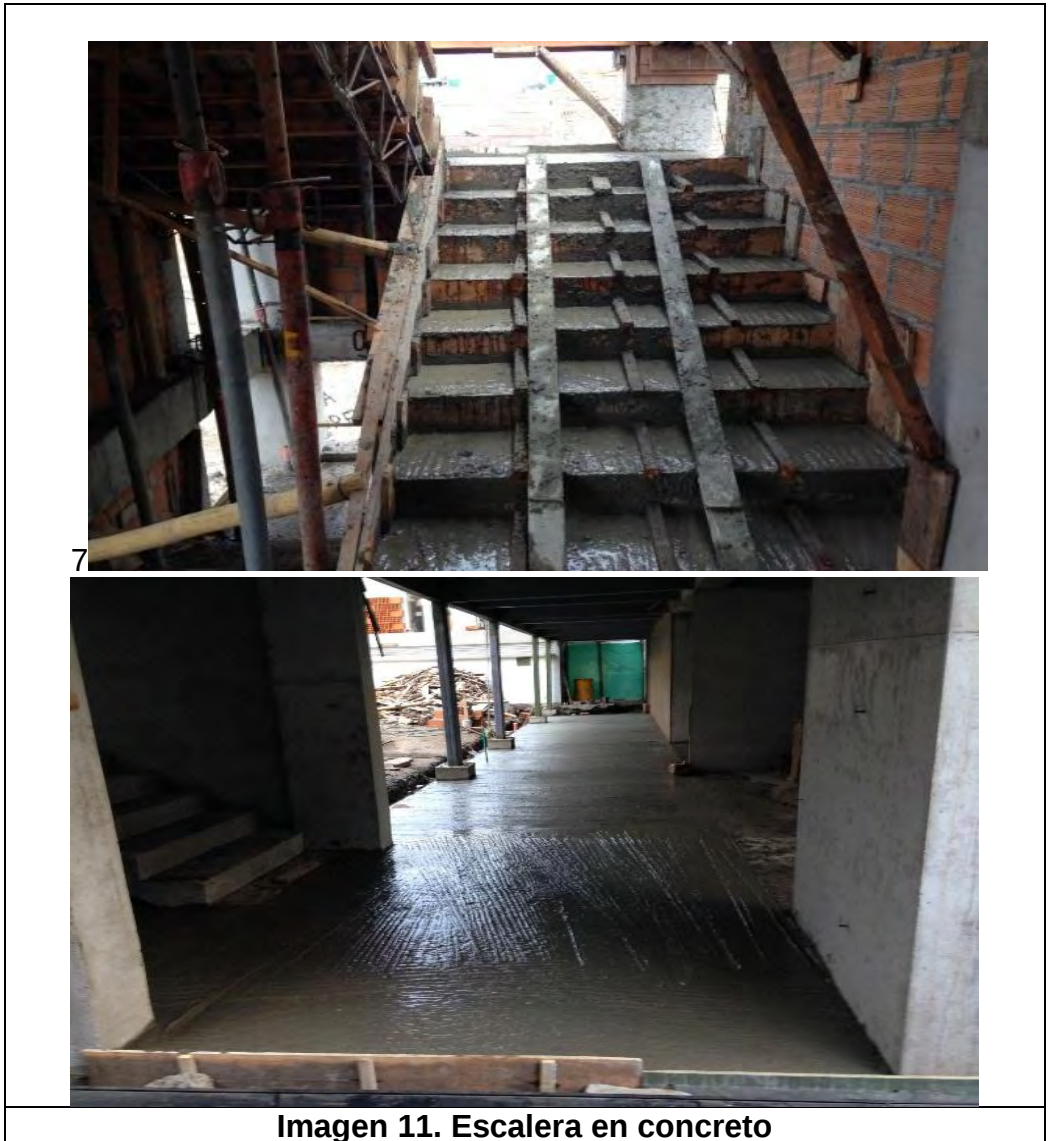
**Imagen 11. Escalera en concreto**

Las escaleras de concreto reforzado se construyeron como lozas inclinadas con huellas y contrahuellas monolíticas, su acabado final lleva un revestimiento cuyo espesor varía según el material a emplear.

Actividad que tiene un avance del 100% de ejecución. (Ver imagen 11) y (figura 8 -9).

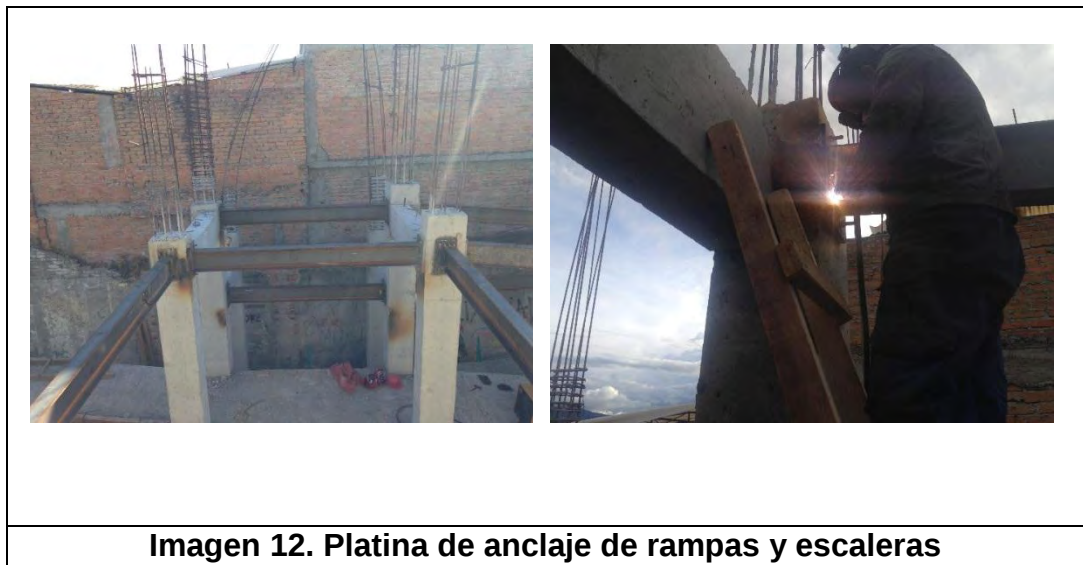
**Platinas de anclaje de rampas y escaleras 240 x 340 x 9.0 mm: incluye 12 anclajes 5/8”.**

El armado, montaje y supervisión de platinas metálicas se realizó de acuerdo a detalles de planos estructurales.

Se realizaron ensayos, inspección de soldaduras según (NSR 10. Capítulo 10.C.5.6.).

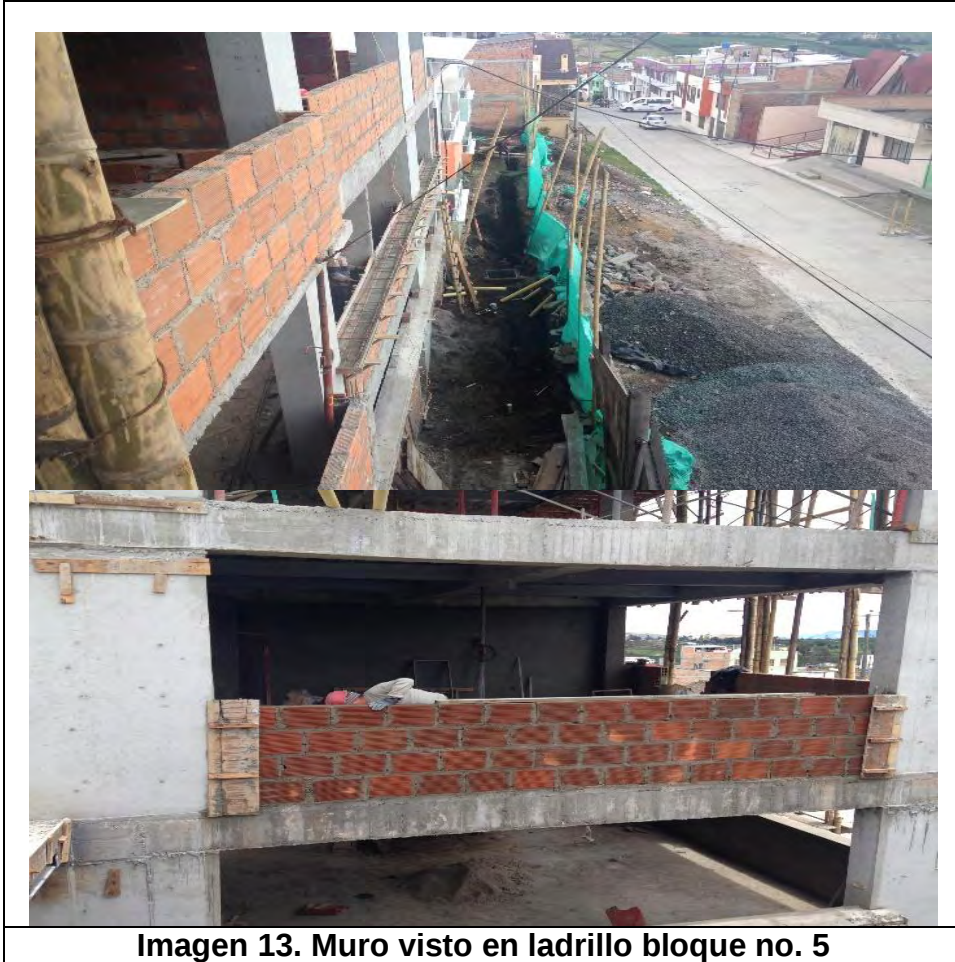
**Imagen 13. Muro visto en ladrillo bloque no. 5**

Se supervisó todo lo que comprende las actividades necesarias para la construcción de todos los muros en ladrillo Bloque farol No. 5. Las dimensiones de paños en ladrillo comprenderán las medidas modulares especificadas en planos, tanto en planta como las nivelaciones en alzado. Incluye la ejecución de uniones entre elementos estructurales y no estructurales.

Actividad que tiene un avance del 100% de ejecución.

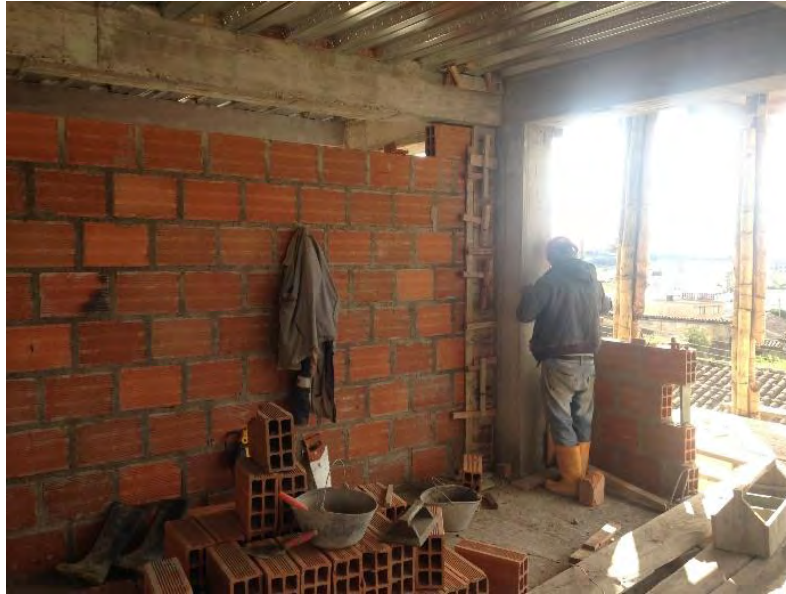
**Imagen 14. Columna confinamiento concreto**

Para esta actividad se supervisó que la construcción de columnas se utilizó concreto clase A, se verificó que las dimensiones suministradas en los planos correspondieran a los lugares estipulados por los planos. Actividad que tiene un avance del 80% de ejecución. Faltando en el cuarto nivel algunos de estos elementos en la edificación de la zona de aulas. (Ver imagen 14)

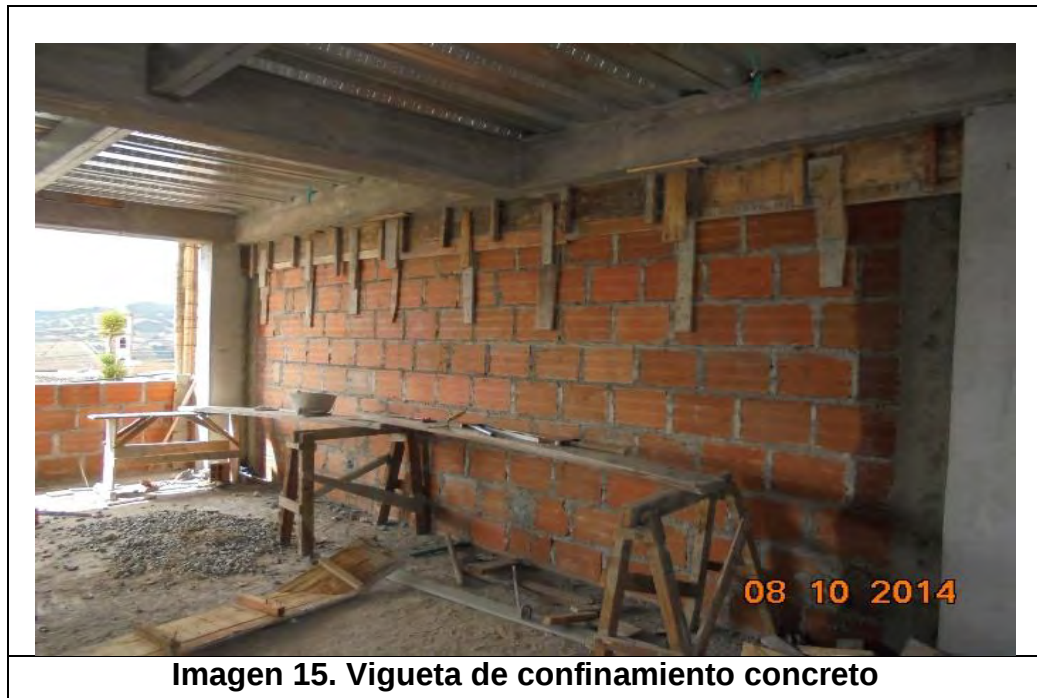
**Imagen 15. Vigüeta de confinamiento concreto**

Para la construcción de viguetas de confinamiento se utilizó concreto clase A, se verificó que las dimensiones suministradas en los planos y en los lugares estipulados correspondan al consignado en los planos. Actividad que tiene un avance del 80% de ejecución. Aún faltan elementos en el cuarto nivel de la edificación de la zona de aulas. (Ver imagen 15) y (figura 10 - 11)

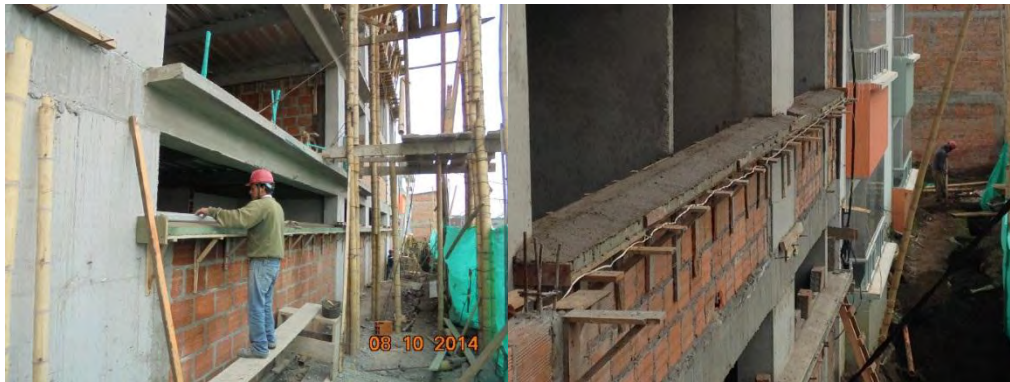
**Imagen 16. Alfajías de concreto a la vista**

Se verificó que para la construcción de alfajías se utilizará concreto clase A, disposición de acero y formaleta adecuada. Actividad que tiene un avance del 100% de ejecución. (Ver imagen 16)

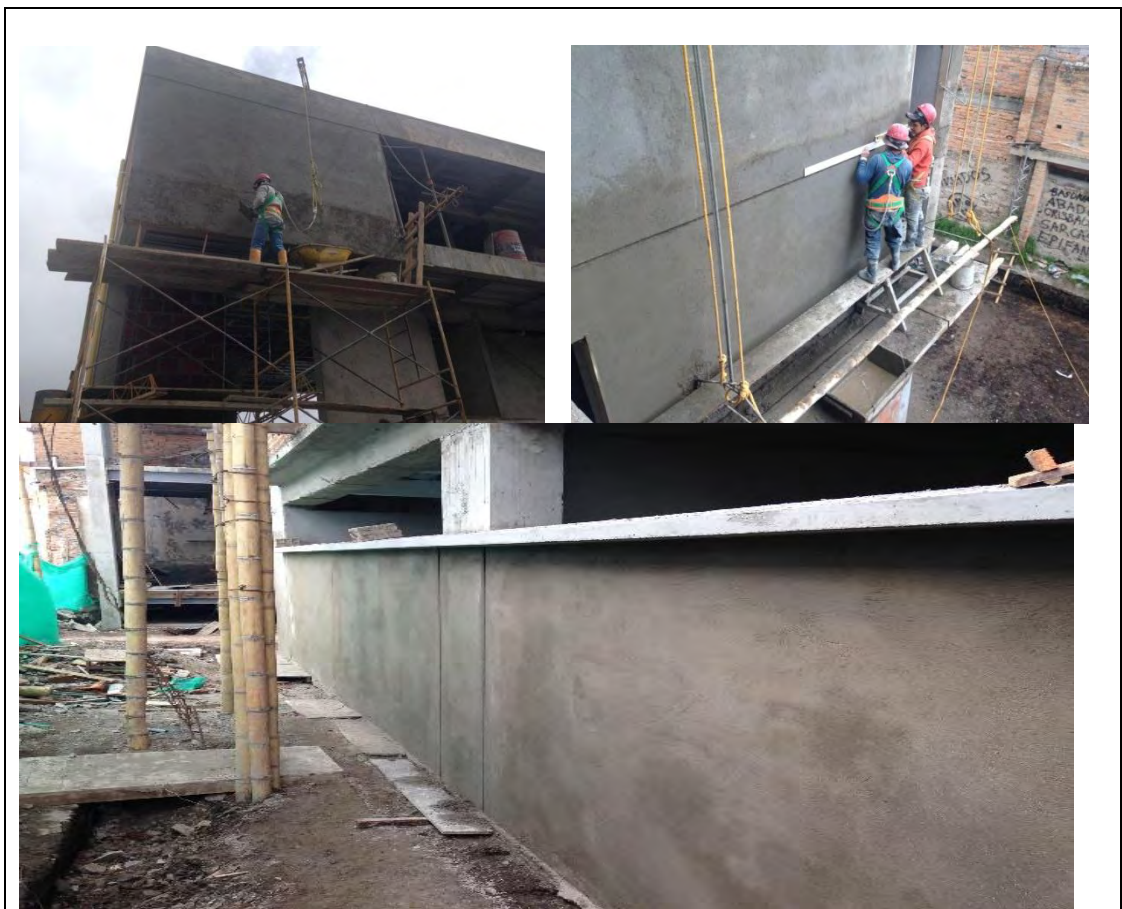
**Imagen 17. Pañete impermeabilizado para fachada**

Se verificó que las fachadas y los muros de los baños, se pañetaron con mortero de cemento y arena en proporción de 1:3, en un espesor de dos centímetros aproximadamente. Actividad que tiene un avance del 70% de ejecución. Faltando el cuarto nivel de la edificación de aulas y zona de rampa por realizar esta actividad. (Ver imagen 17)

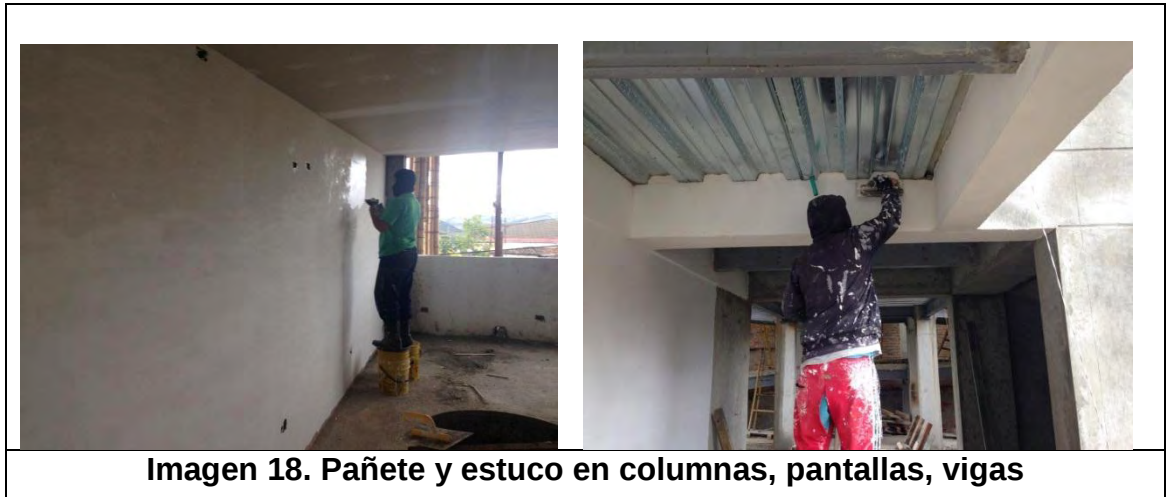
En la construcción existen elementos en los cuales solo fue necesario aplicar únicamente pañete, como las áreas de los baños en donde no se instalará

Cerámica, es necesario dar el acabado con estuco para poder garantizar una superficie totalmente lisa, otro caso es el de la losa de las escaleras. Actividad que tiene un avance del 50% de ejecución. Faltando el tercer y cuarto nivel de la edificación de aulas, por realizar esta actividad. (Ver imagen 18)

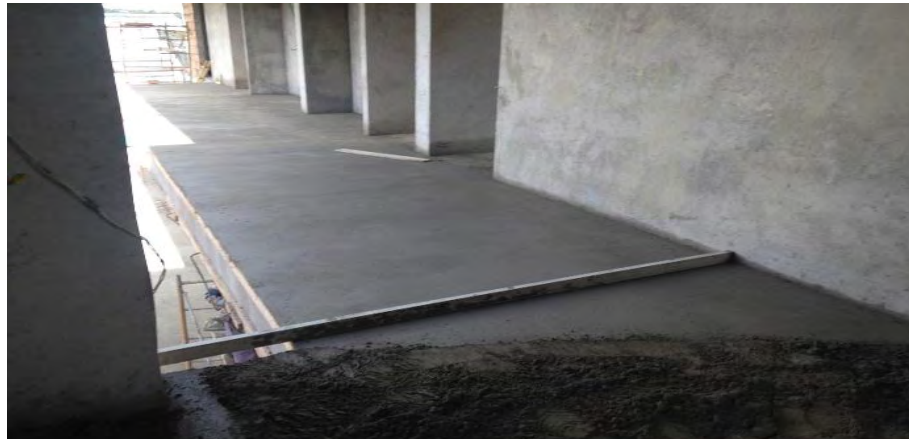
**Imagen 19. Afinado en mortero. Liso**

Los pisos se pañetaron con mortero de cemento y arena en proporción 1:4 y en un espesor de dos centímetros, en la siguiente forma: el piso se limpiará de todos los residuos dejados durante la construcción. Actividad que tienen un avance del 70% de ejecución. Faltando el cuarto nivel de la edificación de aulas y la zona de la rampa de acceso. (Ver imagen 19)

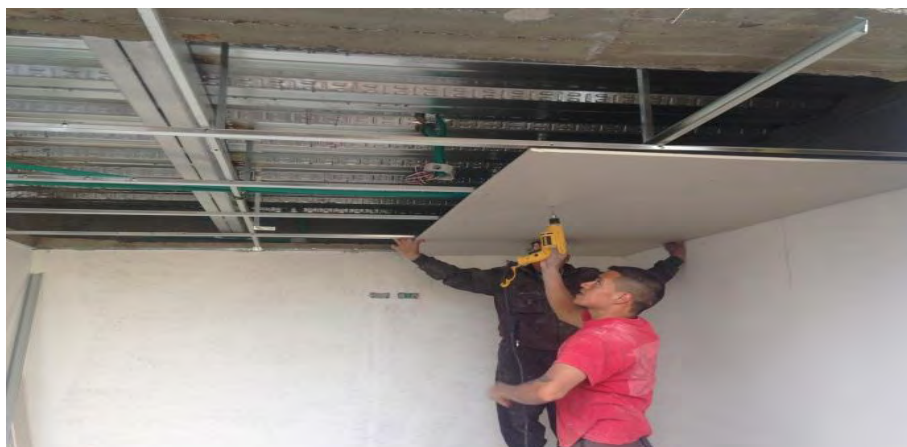
**Imagen 20. Cielo raso en panel yeso**

Se realizó la supervisión del suministro e instalación de cielos rasos en Dry Wall suspendidos por medio de perfiles de aluminio, que correspondieran de acuerdo con su localización y las especificaciones establecidas dentro de los planos arquitectónicos y de detalle. (Ver imagen 20)

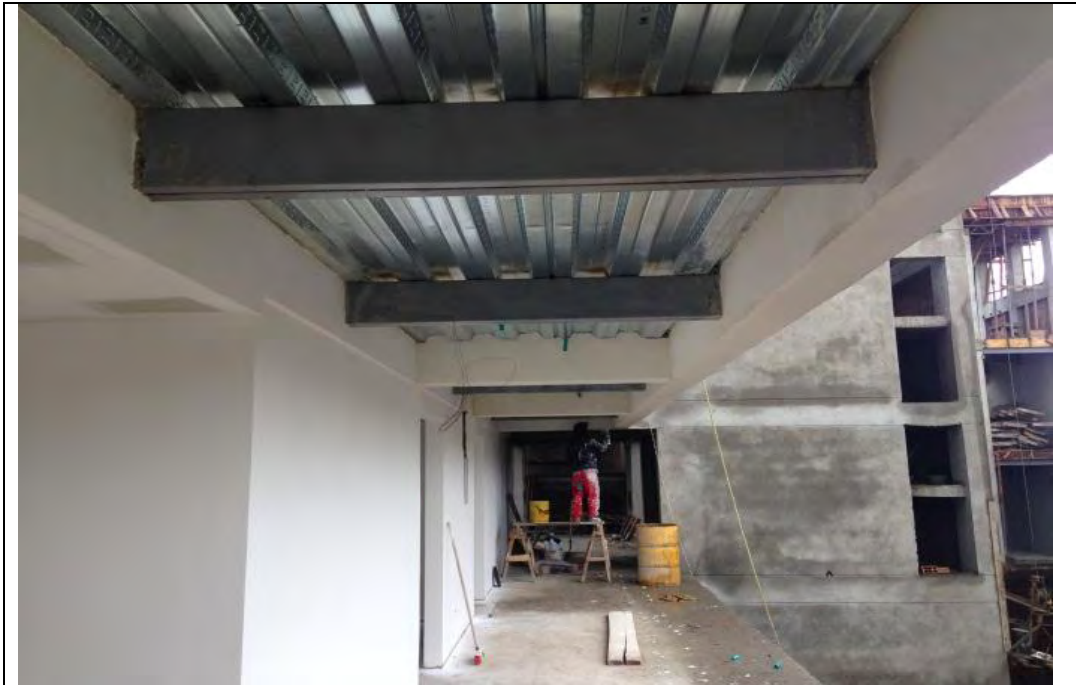
**Imagen 21. Pintura color blanco esmalte en perfiles PHR cajón**

Se refiere a todos los trabajos de limpieza y aplicación de esmalte sobre los perfiles PHR cajón que van a quedar a la vista, el cual fue aprobado previamente por el interventor. (Ver imagen 21)

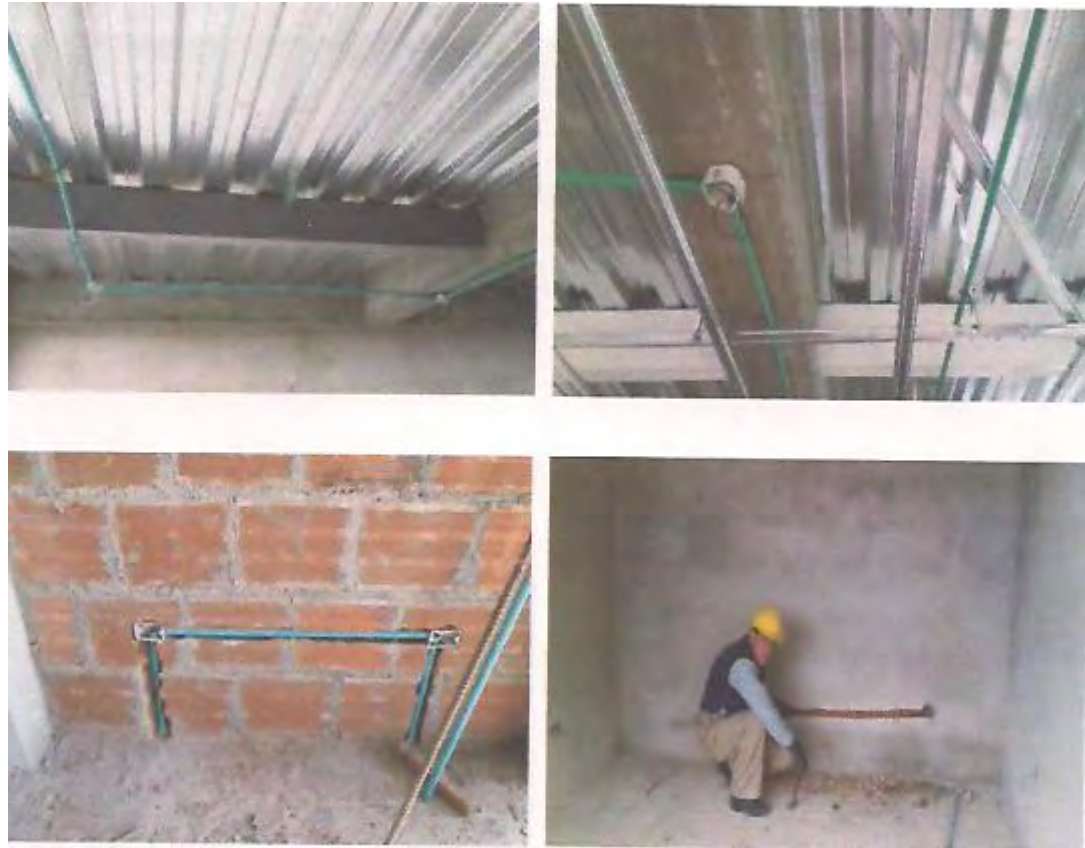
**Imagen 22. Instalaciones eléctricas**

Se realizó una verificación de las redes internas de los espacios para los diferentes servicios requeridos por ésta. (Salidas para iluminación, lámparas, interruptores, toma monofásica, bifásica e instalación de motores). Cumpliendo con las normas establecidas en la norma Icontec 2050. Actividad que tiene un avance del 100% de ejecución, (Ver imagen 22).

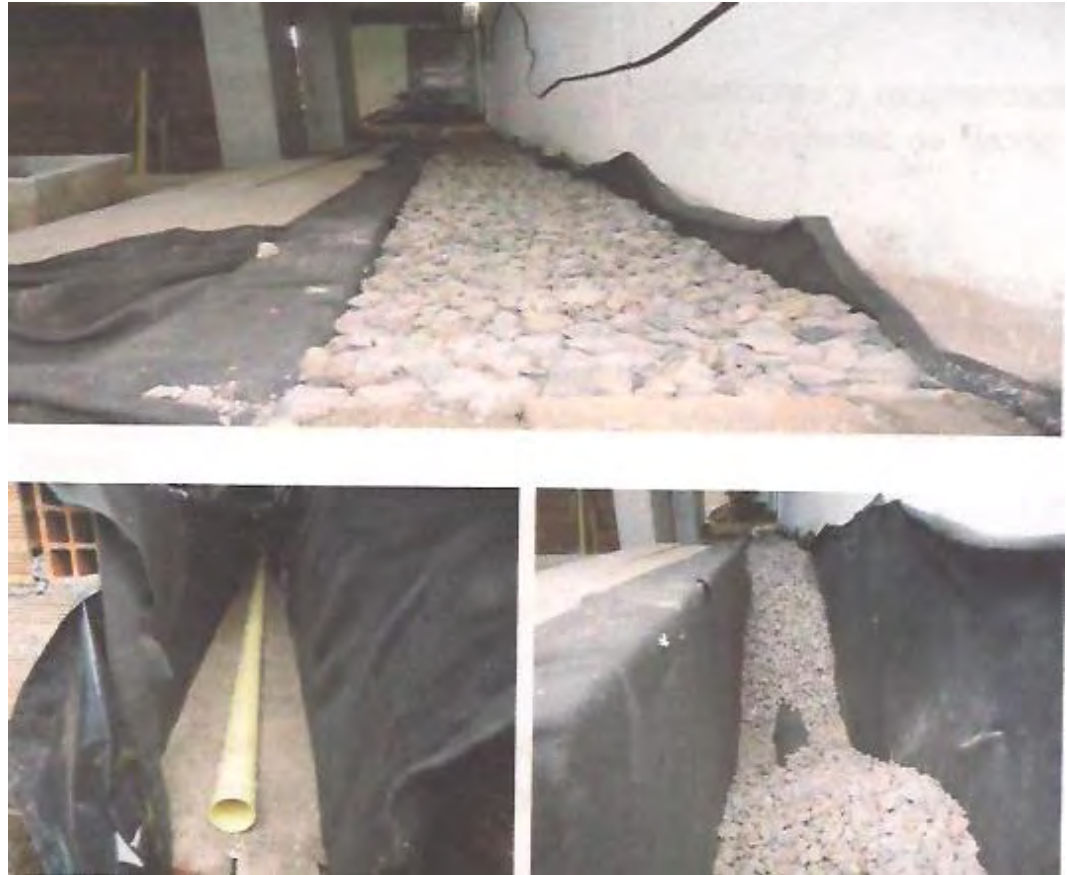
**Imagen 23. Filtro**

Los tipos de drenaje varían de acuerdo al sistema constructivo empleado y a la localización del muro. Para el presente caso se utilizará Filtro con material granular grueso envuelto en un manto geotextil. La evacuación del agua se realizará por medio de tubería perforada hasta la caja de recolección de aguas lluvias. (Ver imagen 23)
