**COOPERACIÓN Y ASESORÍA EN OBRAS Y/O PROYECTOS DE INGENIERÍA EN
EL MUNICIPIO DE YACUANQUER-NARIÑO**

**Trabajo de Grado presentado como requisito parcial
para optar al título de Ingeniera Civil**

**UNIVERSIDAD DE NARIÑO
FACULTAD DE INGENIERIA
PROGRAMA DE INGENIERIA CIVIL
SAN JUAN DE PASTO
2008**

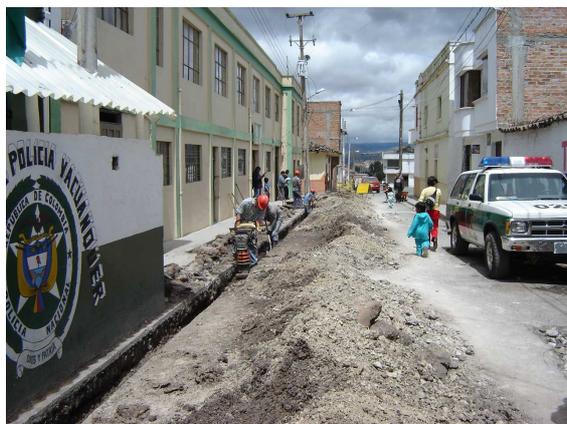
FOTO 1
Corte de concreto hidráulico
y asfáltico y excavación

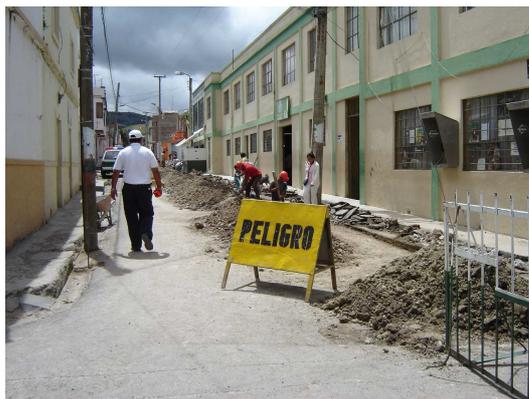
FOTO 2
Señalización y prevención de
accidentes

- Instalación de un hidrante de 3" tipo Milán
- Reconstrucción de un sumidero que se encontraba en mal estado y se destruyó por el paso de la tubería de acueducto que se intercepta en este sitio
 - En un tramo, al realizar excavaciones para la instalación de tubería de 6" RDE 26, se encontró socavado internamente la estructura del pavimento existente, debido al daño del alcantarillado en dicho tramo, lo que motivó a la reposición de parte de esta tubería de 8" en concreto, con sus respectivas obras complementarias, con el fin de continuar con la instalación de acometidas domiciliarias del acueducto en este sector
 - Instalación de dos válvulas de 2" con su respectiva cajilla en el empalme del acueducto que conduce al barrio Madrigal, con el fin de controlar el volumen de agua al barrio y suspender el flujo en caso de una reparación en la red. (Foto 2)

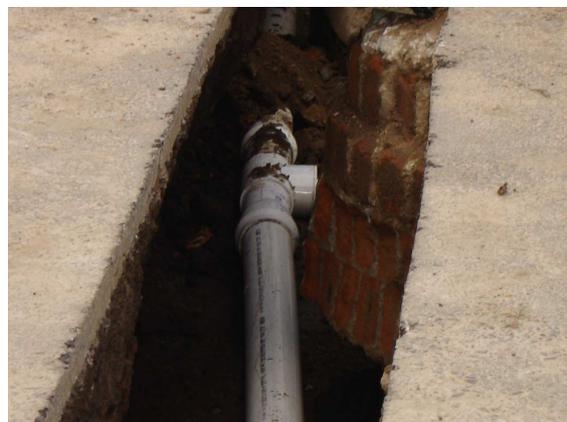
FOTO 3
Instalación de tubería, conexión de
cajillas en mampostería

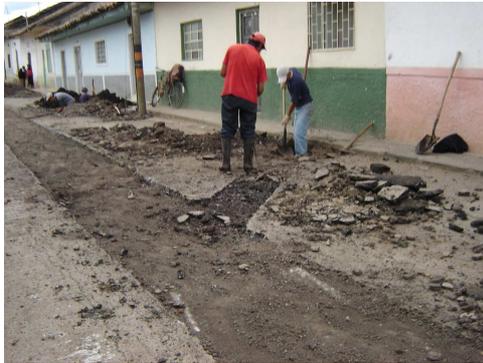
FOTO 4
Rotura de pavimento

- Localización y replanteo (2168 ml)
- Corte en concreto hidráulico o asfáltico (3000 ml)
- Rotura de pavimento y andenes (1500 m2) (Foto 4)
- Excavación y relleno en material común (Fotos 5 y 6)
- Relleno con material granular (Foto11)
- Entibado tipo 2
- Retiro y desalojo de material sobrante (Foto 7)
- Suministro e instalación de tubería corrugada para alcantarillado de 16", 12", 10" y 4" con sus respectivos complementos (Fotos 9 y 10)
- Construcción de cámaras de inspección (32 unidades) de entre 2 y 3 m

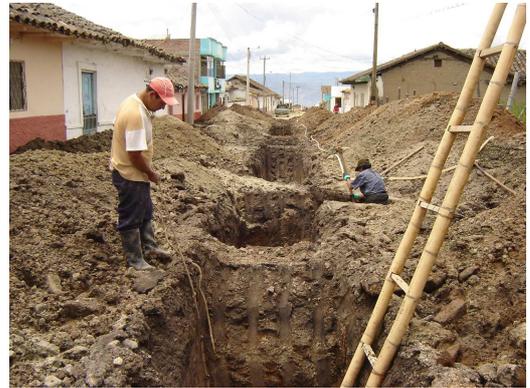
FOTO 5
Excavaciones

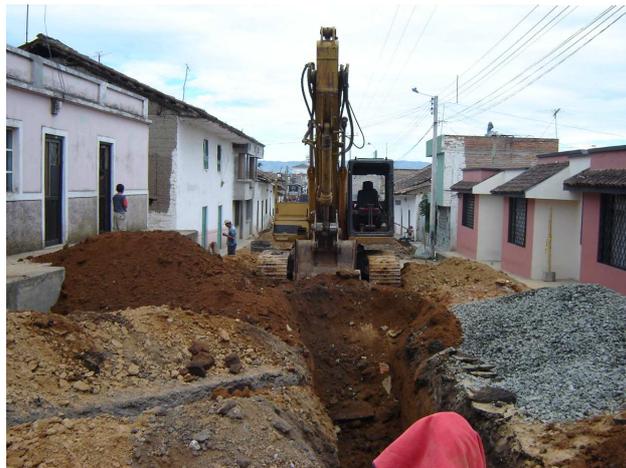
FOTO 6
Excavaciones. Tubería anterior y profundidad de la nueva tubería

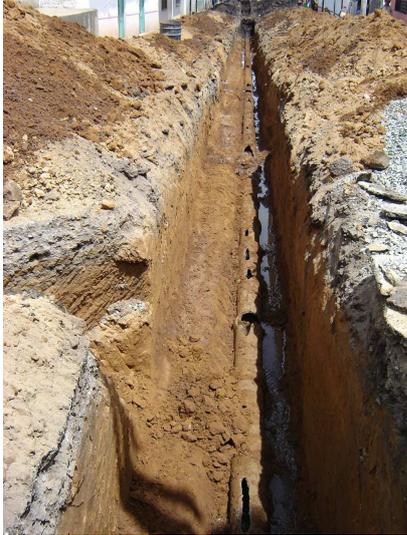
FOTO 8
Instalación de tubería nueva

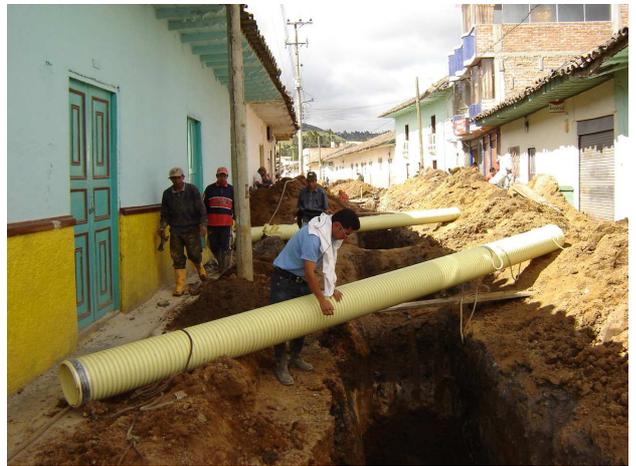
FOTO 9
Instalación de tubería nueva

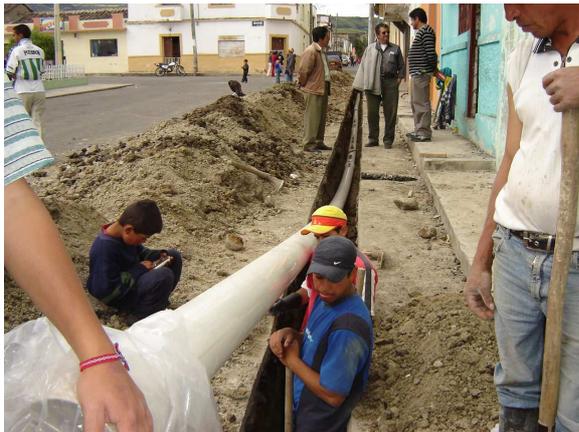
FOTO 10
Construcción de cajillas domiciliarias

- Construcción de sumidero convencional (15 unidades)
- Construcción de cajillas en mampostería (100 unidades) (Foto 10)

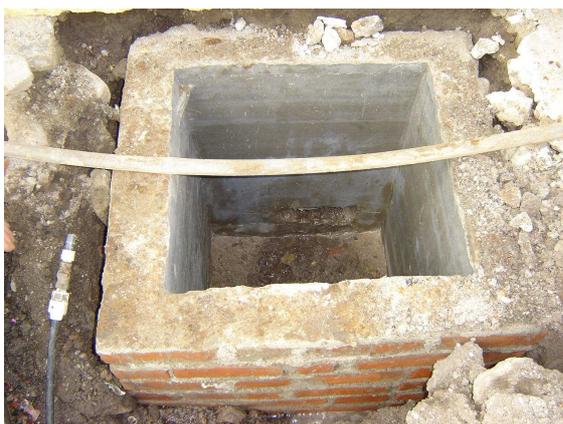
FOTO 11 Relleno compactado

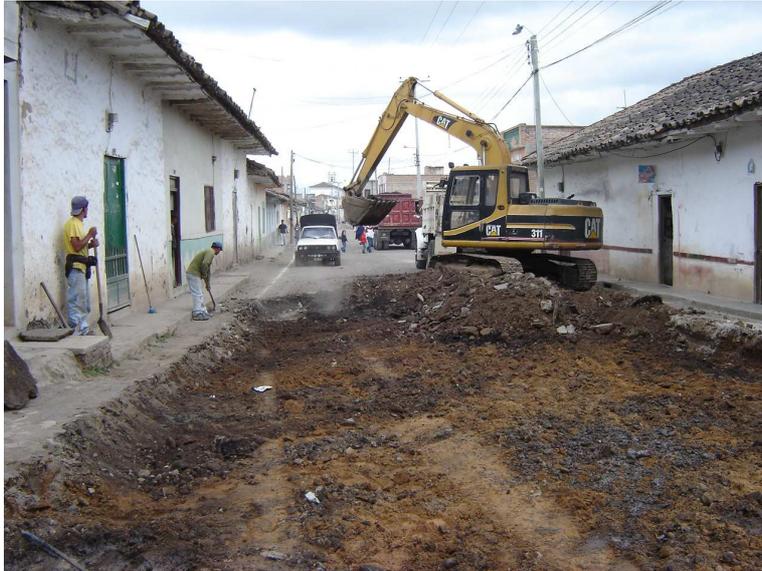
FOTO 12
Demolición pavimento antiguo y excavación

- Localización y replanteo, tramos K0+00 a K0+170 y K0 +170 a K0 + 375,66 para un total de 2647.45 M2 (Foto 12)
- Excavación en material granular (según niveles y mejoramiento de la subrasante) (615.73 M3)
- Desalojo y disposición de material sobrante (800 M3) (Fotos 14y 16)
- Base granular compactada a máquina e=10 cm (Foto15)
- Placa en concreto rígido 3000 psi, e = 0.16 m
- Sardinell integrado a la placa, tramo K0 + 00 a K0 + 170
- Base granular compactada a máquina e = 20 cm, tramo K0 + 00 a K0 + 170
- Mejoramiento de subrasante, tramo K0 + 00 a K0 + 170 (121,55 M3) (Foto 13)

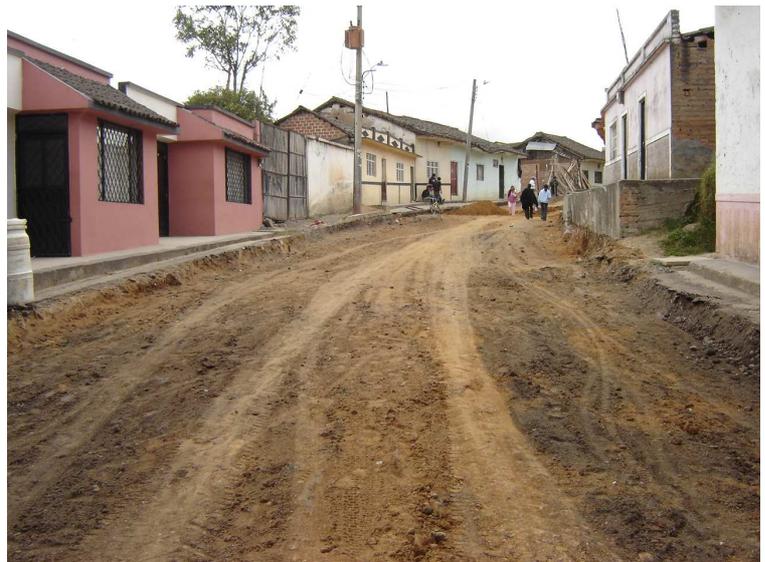
FOTO 13
Calle lista para ser intervenida

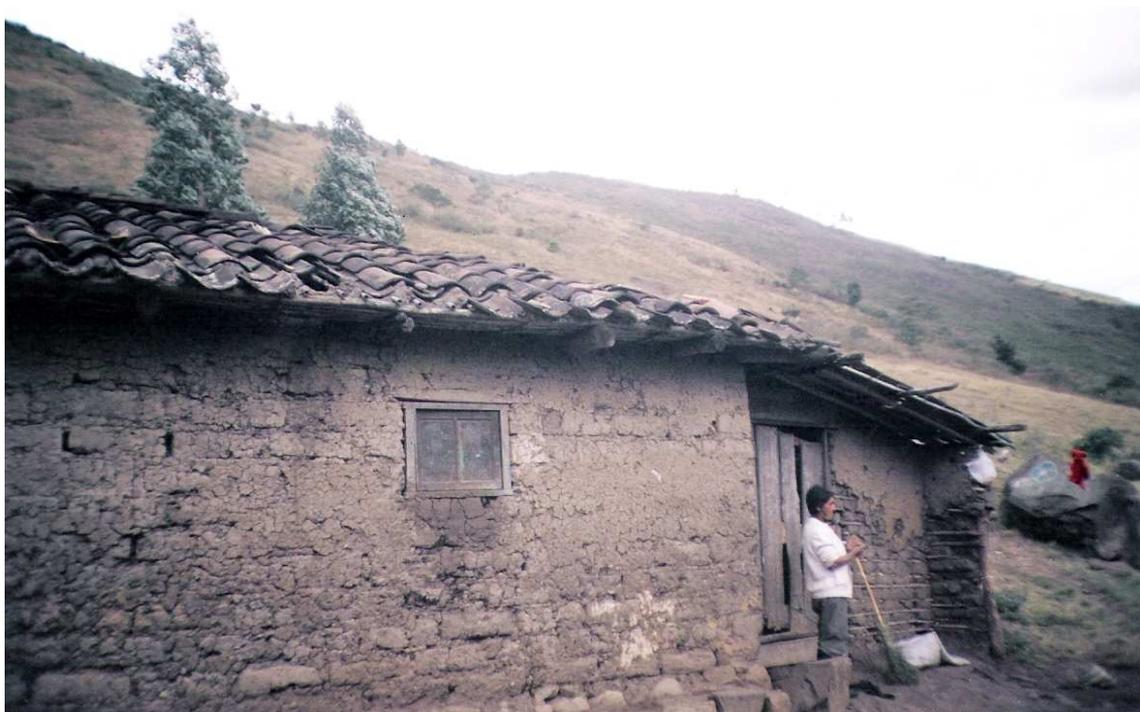
Las condiciones de las viviendas antes del mejoramiento son deplorables. Se observa las paredes de barro, los sanitarios en muy malas condiciones, poca ventilación, inseguridad y en general viviendas sin normas sismorresistentes (Fotos 17, 18 y 19).

FOTO 17 Parte posterior de vivienda sin mejoras

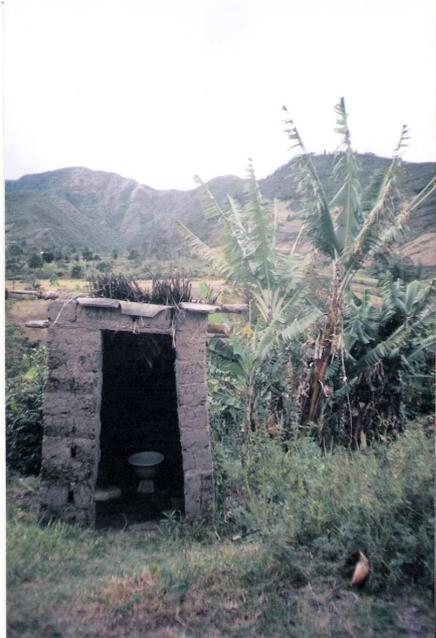
FOTO 18 Unidad sanitaria en uso

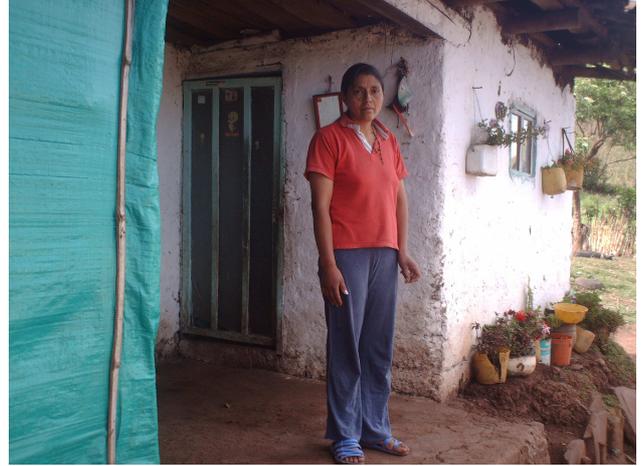
FOTO 19 Frente de la vivienda

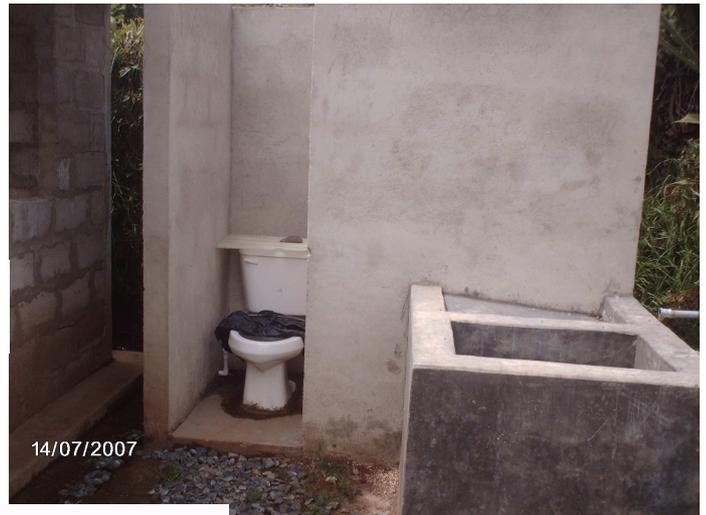
FOTO 20 Unidad sanitaria y lavadero nuevo

La solución de vivienda básica constaba de salón-comedor, cocina, dos alcobas, baño, lavadero, pozo séptico y trampa de grasas según normas RAS, cubierta en Teja AC en lo que tiene que ver con la construcción de vivienda nueva en sitio propio. Para las viviendas de mejoramiento y saneamiento básico la obra consistió básicamente en arreglo de baños, cocina, lavadero, pozo séptico (normas RAS) y cubierta en AC. Las viviendas fueron construidas en su totalidad en muros de bloques de concreto fabricados con mano de obra de los mismos beneficiarios. (Fotos 20. 21. 22 y 23)

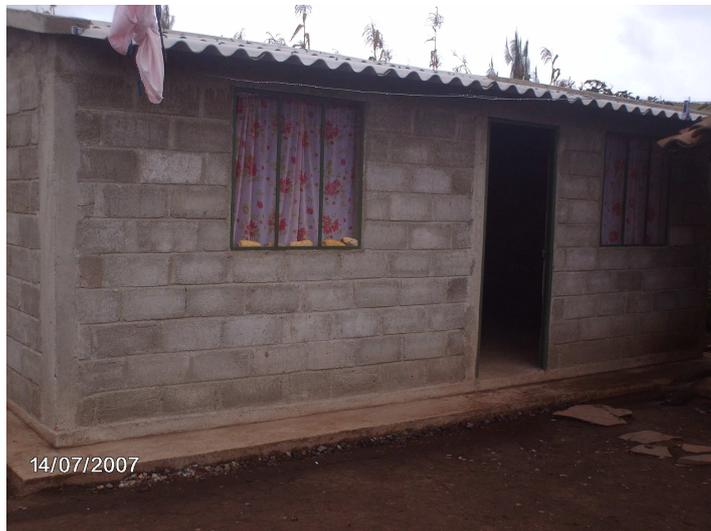
FOTO 22 Parte posterior vivienda nueva

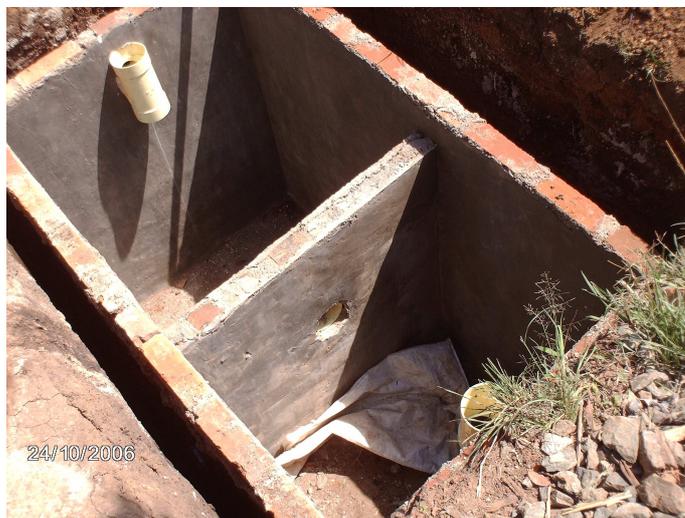
FOTO 23 Pozo séptico

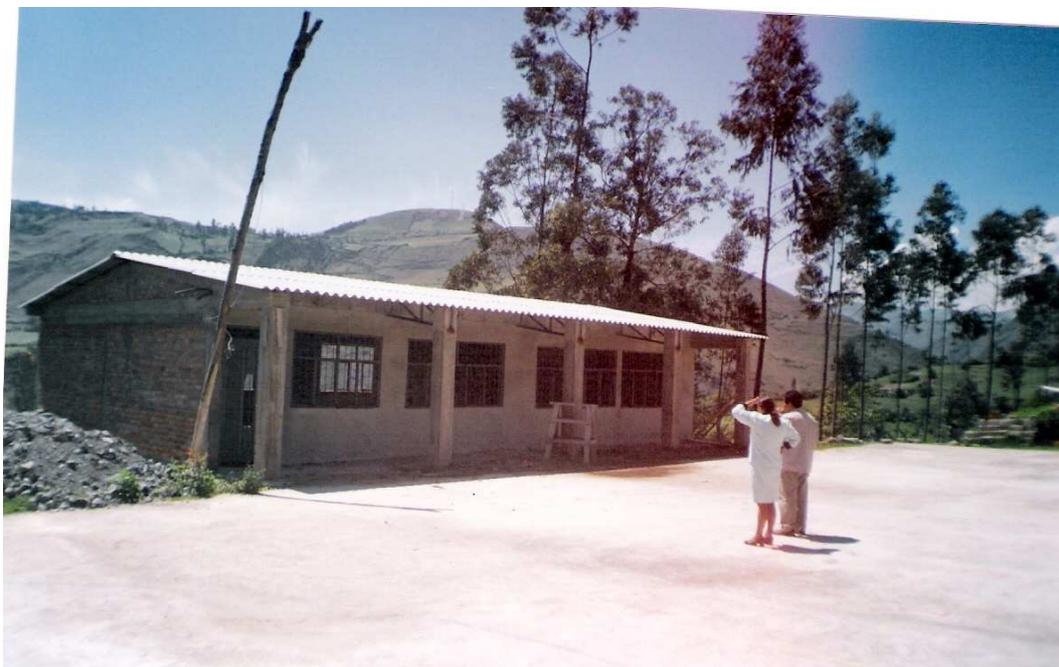
FOTO 24
SALÓN COMUNAL

La obra se cumplió tal y como se había proyectado en el transcurso de dos meses. (Foto 24)

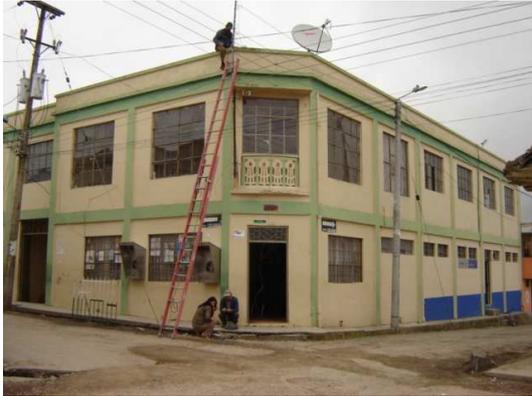
El proyecto consistió en remodelar el Palacio Municipal y además verificar que la estructura en concreto en que estaba construido era la adecuada según NSR-98. El edificio es de dos pisos, con entrepiso en madera y cubierta en teja de arcilla. La topografía del terreno es plana. En los alrededores existen edificios con características similares. (Foto 27)

FOTO 27
Vista del Palacio Municipal por fuera
antes de la remodelación

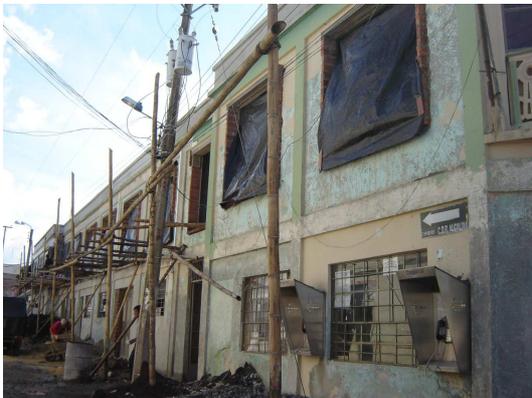
FOTO 29
Vista del Palacio Municipal por fuera durante la
remodelación

El trabajo de campo consistió en la apertura de un apique con herramienta manual. La profundidad máxima alcanzada fue 4.5 metros de profundidad. (Foto 29)

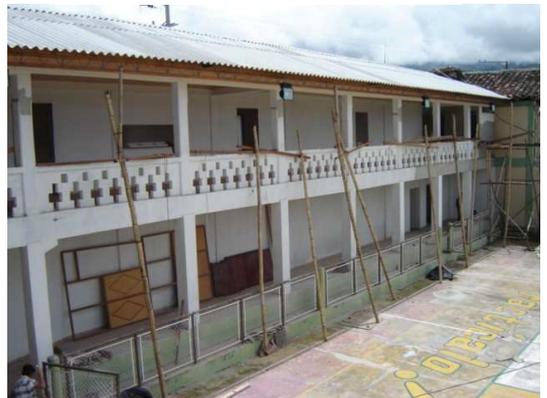
FOTO 30 Vista del Palacio
Municipal durante la
remodelación

Con fecha 1 de diciembre de 2005 se dio inicio a la obra de remodelación de la edificación donde funciona la Alcaldía Municipal del Municipio de Yacuanquer. Para esto se definió la ubicación exacta y la localización de la estructura. Se decidió no realizar el reforzamiento de vigas existentes en entrepiso ni reforzamiento de las columnas debido a que los trabajos de cambio de cubierta permitían alivianar las cargas muertas generadas por el peso de la madera rolliza y la teja de barro existentes que garantizaban estabilidad estructural. (Foto 30)
