**EVALUACIÓN SOCIOECONÓMICA DE OBRAS BIOMECÁNICAS; PARA EL
MANEJO DE SUELOS DE LA DIRECCIÓN AMBIENTAL REGIONAL PACÍFICO
ESTE (MUNICIPIOS DAGUA, RESTREPO, LA CUMBRE) EN LA
CORPORACIÓN AUTÓNOMA REGIONAL DEL VALLE DEL CAUCA –CVC-.**

**UNIVERSIDAD DE NARIÑO
FACULTAD DE CIENCIAS AGRÍCOLAS
PROGRAMA DE INGENIERÍA AGROFORESTAL
PASTO - COLOMBIA
2008**

**Trabajo presentado como requisito parcial para optar el título de
INGENIERO AGROFORESTAL**

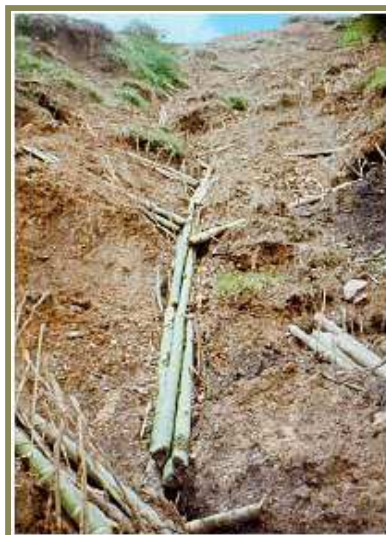
Figura 3. Construcción de filtros vivos en espina de pescado, usando guadua *Guadua angustifolia*, Manizales.

En ocasiones los terrenos donde afloran las aguas subsuperficiales se encuentran totalmente saturados formando coladas de barro de tal forma que es prácticamente imposible ejecutar cualquier obra en concreto. En estos casos funcionan muy bien los Filtros Vivos, que consisten en la construcción de canales o zanjas sobre el terreno formando una "espina de pescado" (Figura 3) y depositando en el fondo de los canales abiertos de 3 a 4 trozas de 1,00 ó 1,20 metros de largo de madera rolliza (redonda) tierna de fácil rebrote, de manera consecutiva y hasta entregar al drenaje natural.

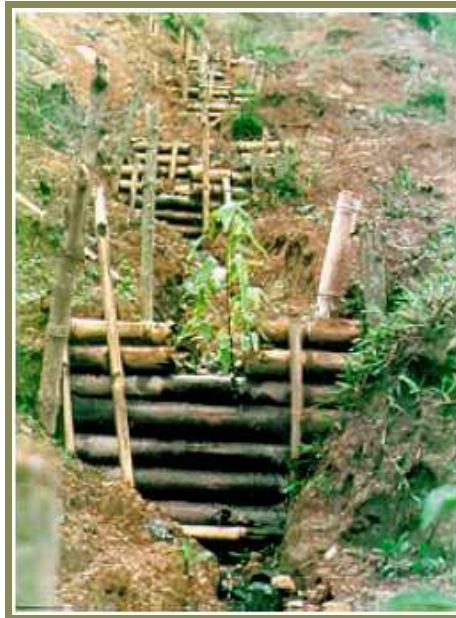
Figura 4. Evacuación de aguas superficiales mediante trinchos escalonado en guadua - *Guadua angustifolia*. Obran como disipadores de energía. Finca Providencia y La Aurora (Palestina Caldas).

- *Trinchos vivos para conducir aguas de escorrentía en derrumbes superficiales*: Luego de un aguacero cuando se presenten derrumbes superficiales en terrenos pendientes y no haya manera de encauzar las aguas de escorrentía por otros sitios, se puede estabilizar el proceso degradativo acostando superficialmente a través de la pendiente estacas vivas, sostenidas en sus extremos con estacas vivas de los mismos materiales. Se deben sembrar las estacas unas a continuación de otras a través de la pendiente, con distancias entre surcos de 30 cm y sembrar en las calles estolones de maní forrajero - *Arachis pintoii*, pasto estrella - *Cynodon plectostachyus* o pasto braquiaria - *Brachiaria decumbens*. Esto permite cubrir el área de vegetación en un tiempo aproximado de tres a seis meses²⁰.

En zonas de ladera los trinchos muy altos se pueden volcar fácilmente, represar el caudal de agua y originar avalanchas catastróficas en épocas de lluvias largas y de intensidad alta²¹.

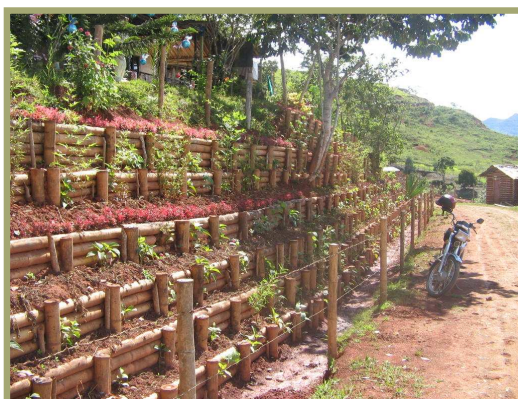
Figura 5. Talud estabilizado con terrazas vivas escalonadas. Corregimiento de Pavas, Vereda Párraga, municipio La Cumbre.

Sauce - *Salix humboltiana* entre otros materiales resistentes y de fácil rebrote, y se refuerzan con estacas (Figura 5).

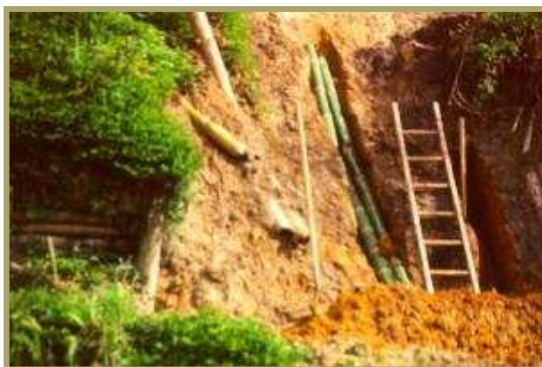
Figura 6. Evacuación de aguas superficiales mediante filtros vivo con guadua - *Guadua angustifolia*. Finca Providencia y La Aurora (Palestina Caldas).

Previo a la construcción de cada terraza, se colocan filtros vivos en sentido de la pendiente, para evitar saturaciones del terreno y posterior movimiento de las terrazas (Figura 6).

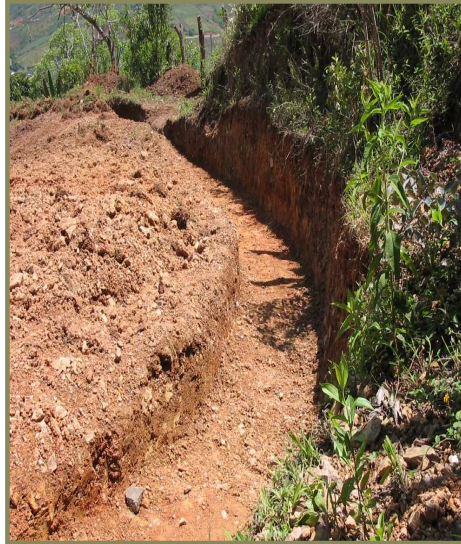
Figura 7. Construcción de acequia de evacuación de aguas de escorrentía, municipio Dagua, Vía a Santa María, 2004.

Para que estas acequias no funcionen como zonas de infiltración de aguas y agraven los problemas, lo ideal es recubrirlas con una capa de suelo cemento 8:1, que consiste de ocho partes de suelo por una de cemento, bien mezclado utilizando suelo suelto no arcilloso colores pardos o grises) y con un espesor mínimo de 5 centímetros en todo su desarrollo²⁴.

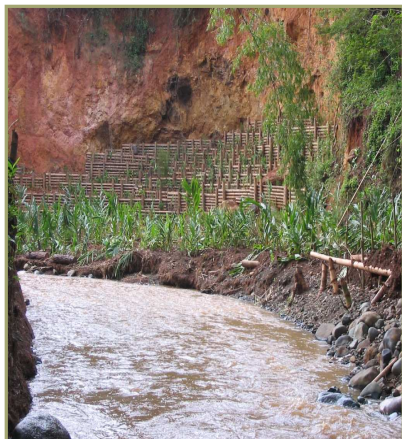
Figura 8. Recuperación del meandro del río Dagua, 2004.

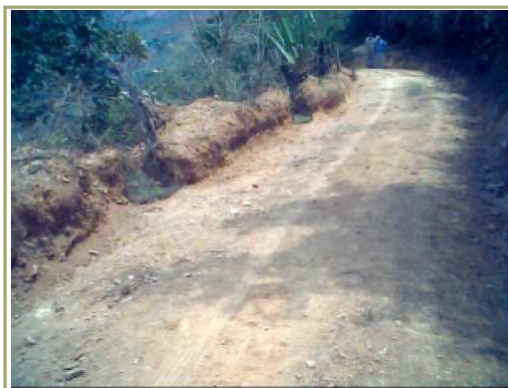
Figura 9. Construcción y empedrado de ventanas para el fraccionamiento en carreteras de los caudales máximos de escorrentía en los periodos lluviosos. Dagua – Valle. Febrero 11 de 2004.

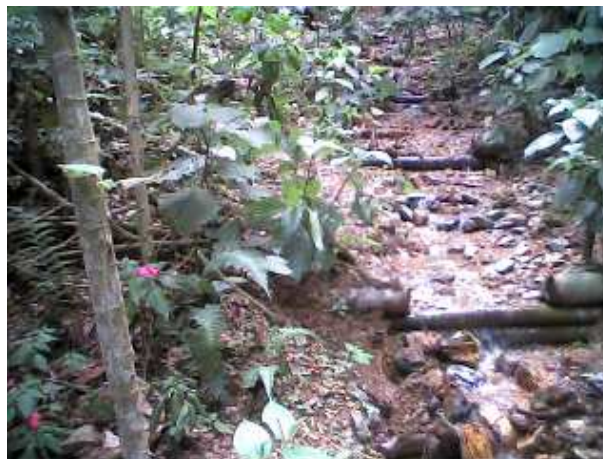
Figura 10. Trinchos escalonados, Quebrada Villa Rosa, Argelia – Valle

- Disipadores simples de energía.
- Cubrimiento con maní forrajero *Arachis pintoi*.
- Construcción de trinchos vivos escalonados en la estabilización de drenajes naturales (Figura 10).
- Recuperación del paso de la carretera en la vereda Villa Rosa.
- Manejo de las aguas en la carretera.
- Ventanas de evacuación de aguas de escorrentía.
- Manejo de coberturas densas en las cunetas.
- Construcción de filtros vivos en la banca de la carretera (Figura 11).
- Construcción de terrazas escalonadas en tierra.

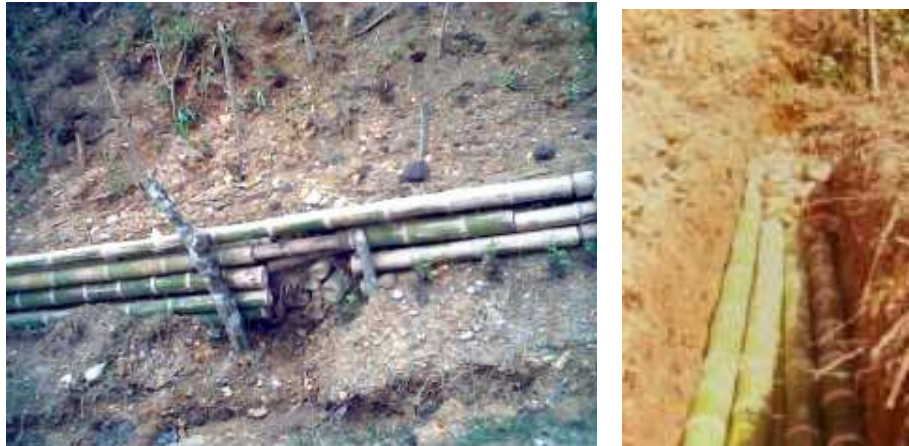
Figura 11. A la izquierda filtros vivos de guadua para evacuar aguas subsuperficiales, a la derecha construcción de filtros vivos atravesando banca de carretera para su drenaje.

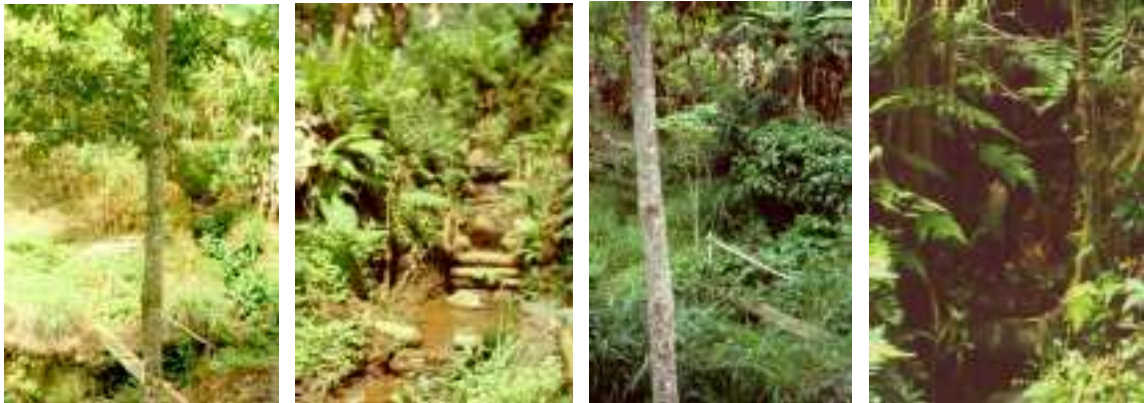
Figura 12 . Secuencia fotográfica de un drenaje natural en el municipio de Sevilla Valle.

Construcción de trinchos vivos escalonados.

Restablecimiento de vegetación nativa de la zona.

Se construyeron trinchos vivos escalonados, en guadua y quiebrabarrigo, con el fin de estabilizar el cauce evitando su profundización y el socavamiento de taludes. Los trinchos van bien empotrados en el cauce y en los taludes, para evitar su socavamiento. Se presenta la estabilización del cauce, y el restablecimiento rápido de la vegetación multiestrato nativa de la zona, en un tiempo menor de tres meses.

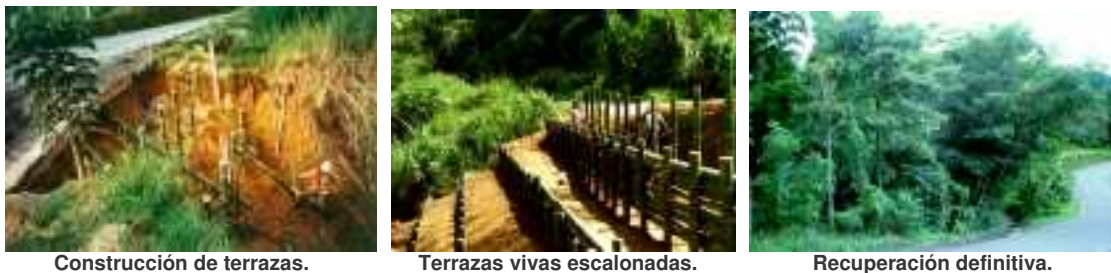
Figura 13. Secuencia de proceso de recuperación de Negativo de Carretera (pérdida de la banca de la carretera) frente a la entrada de empleados de CENICAFÉ Plan Alto (1994 – 2001).

Lo anterior ha conducido a la Disciplina de Conservación de Suelos de Cenicafé desde el año 1990 a establecer, evaluar y hacer seguimiento en Cenicafé Plan Alto, en forma continua e ininterrumpida hasta la fecha, una gran cantidad de prácticas preventivas y de control de erosión y de los movimientos masales, mediante obras bioingenieriles adecuadas de conducción de aguas de escorrentía y aguas subsuperficiales, tecnologías desarrolladas por esta misma disciplina (Figura 13.)

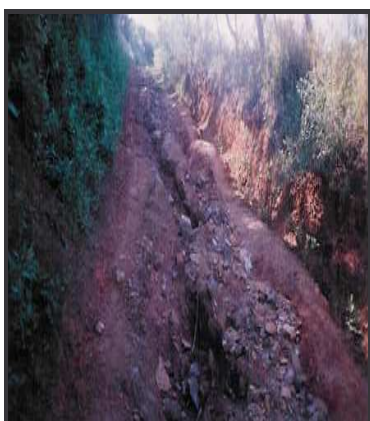
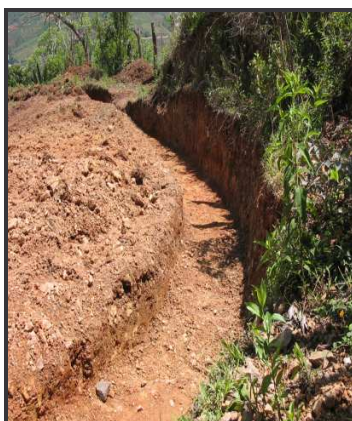
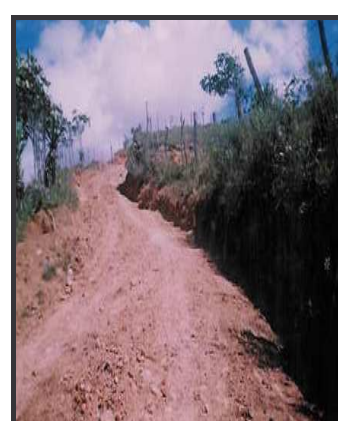
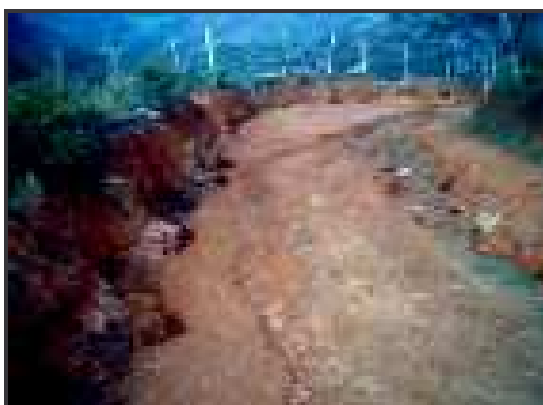
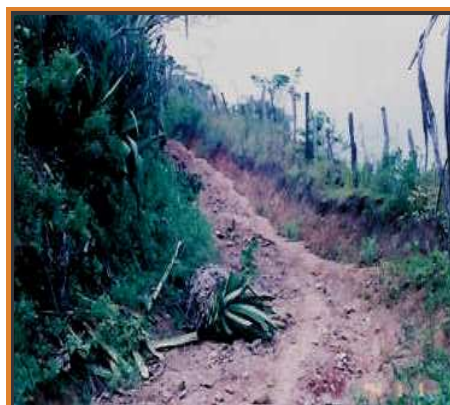
Figura 16. Secuencia fotográfica camino Veredal Santa María, municipio Dagua.

Carcavamientos profundos en la banca.

Elaboración de cunetas

Perfilamiento de la vía.

Estado actual del camino veredal a Santa María. Presenta deterioro por falta de mantenimiento.

Para propiciar la evacuación de las aguas hacia zonas protegidas de la ladera procedieron a perfilar la banca de la carretera en el sentido deseado, las ventanas de evacuación permitieron fragmentar los caudales, disipar la fuerza del agua e iniciar el proceso de revegetalización del área desprotegida (Figura 16).

simples de energía en los sectores más pendientes de la banca donde se evidenciaron daños ocasionados por la excesiva velocidad del agua de esorrentía y trinchos vivos escalonados en las cunetas más profundizadas y al interior de la cárcava para frenar la socavación y desplome de los taludes laterales.

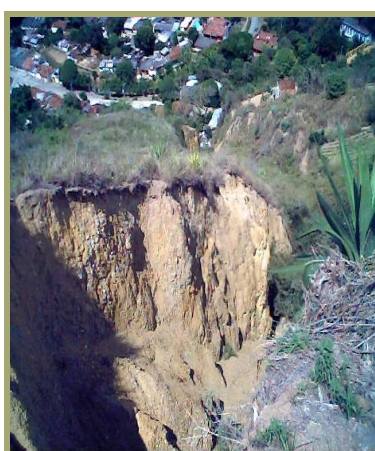
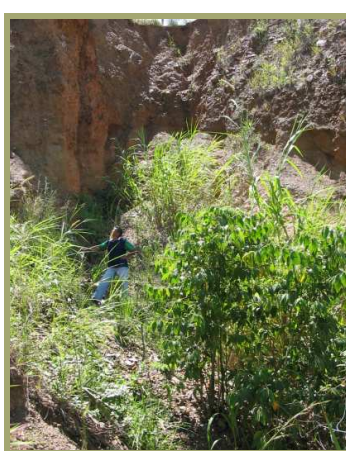
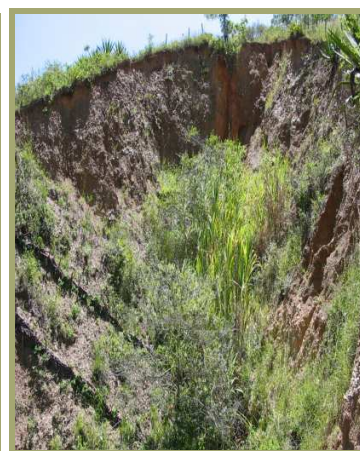
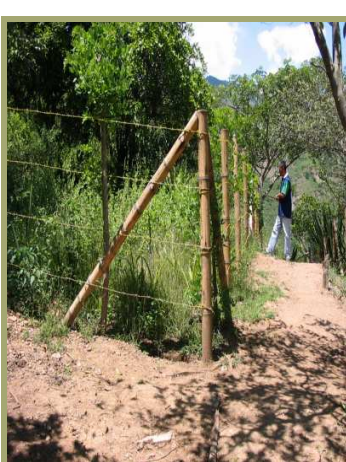
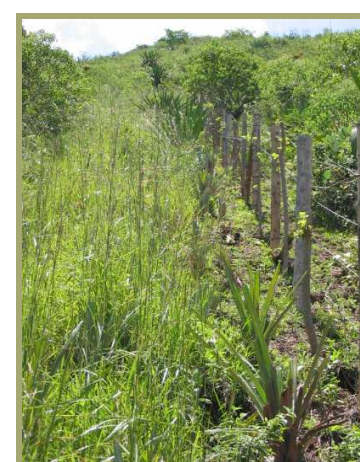
Figura 17. Secuencia fotográfica Cárcava Chicharronales, municipio Dagua.

Cabeza de la cárcava, estado inicial.

Revegetalización en la cabeza de la cárcava.

Caballones en la cabeza de la cárcava.

Aislamiento y cercas vivas con especies piroresistentes.

Estado actual del aislamiento.

Construyeron un caballón revestido en la cabeza de la cárcava y revegetalizaron intensivamente tanto este sector como al interior de la cárcava buscando favorecer la estabilidad del material suelto, para lo cual emplearon materiales apropiados como la Caña brava - *Gynerium saggitatum*, Piñuela - *Bromelia plumier*, Leucaena - *Leucaena leucocephala* e Higuierón - *Ficus glabrata* (Figura 17).

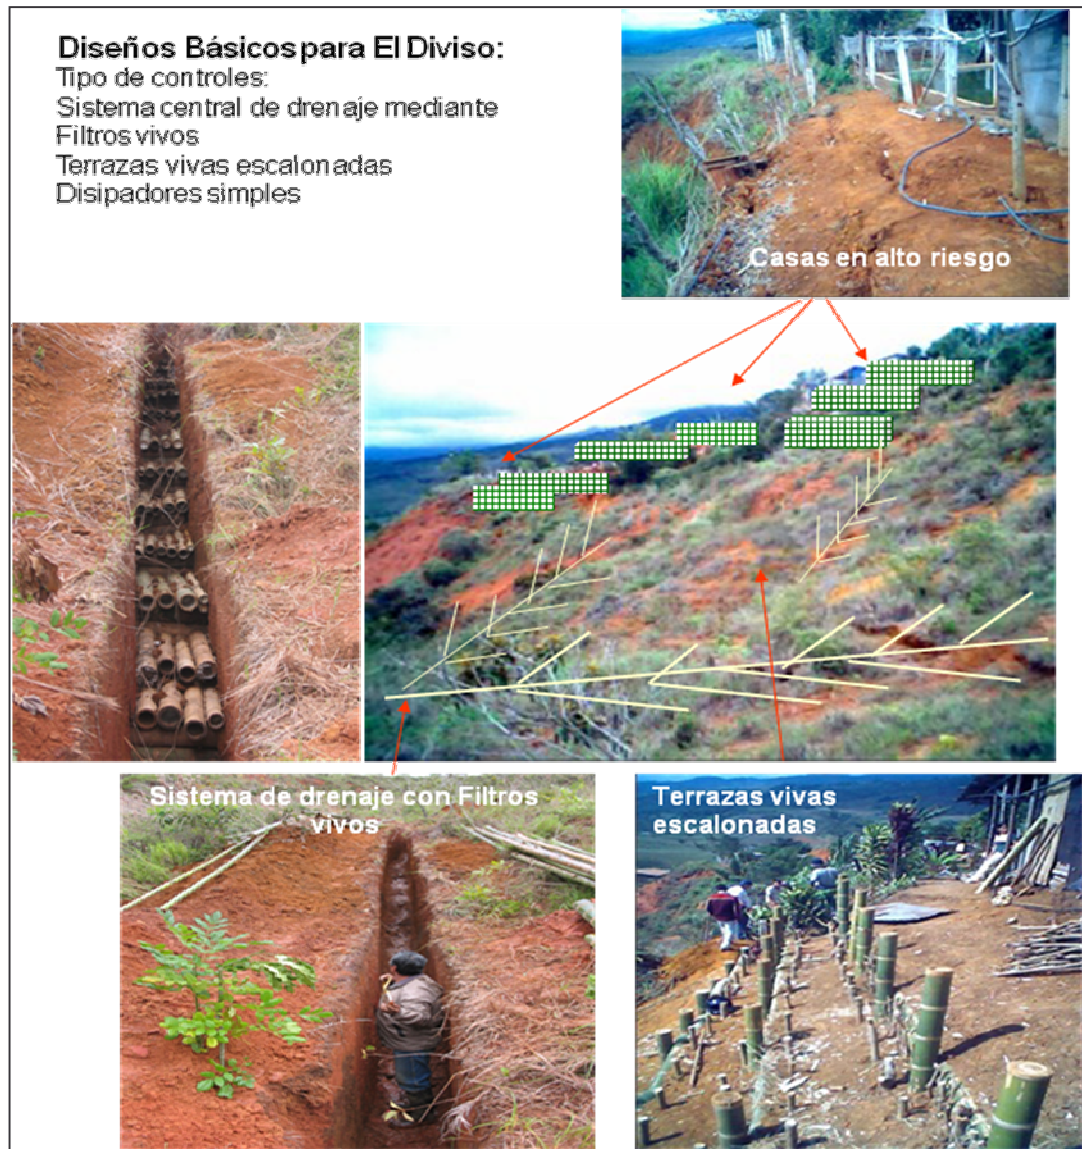
Figura 18. Diseño Básico para la restauración ecológica con obras biomecánicas en 3 sitios de la vereda El Diviso, municipio Dagua.

Para contrarrestar los agentes causales del problema construyeron un sistema central de drenaje conformado por un filtro principal localizado en la parte baja de la ladera y veintiocho (28) filtros vivos los cuales fueron dispuestos desde las zonas de captación en las partes altas pasando por las áreas de infiltración y de concentración de aguas localizadas en las partes planas, para realizar finalmente las entregas en drenajes naturales protegidos (Figura 18).

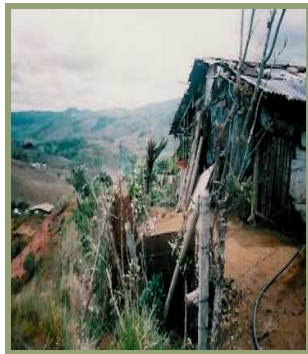
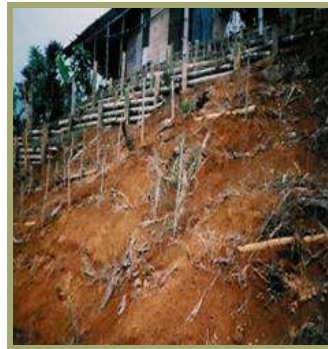
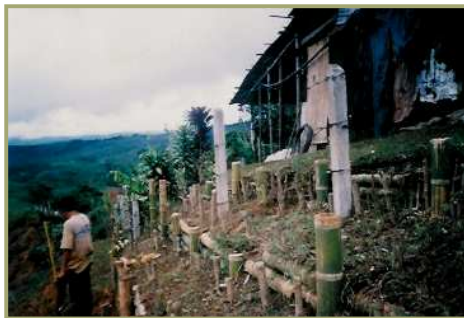
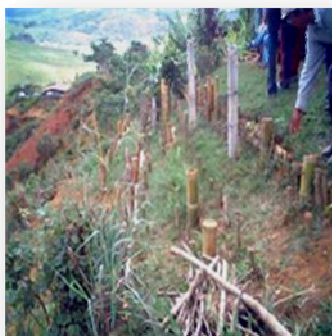
Figura 19. Secuencia fotográfica estabilización de talud, vivienda 1., municipio Dagua, Vereda El Diviso. 2004 y 2008.

Estado inicial: Marzo 2004

Entrega del trabajo: Agosto de 2004

Estado actual de la obra Febrero 2008

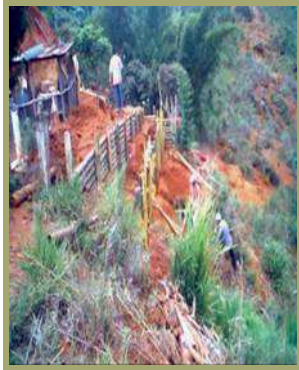
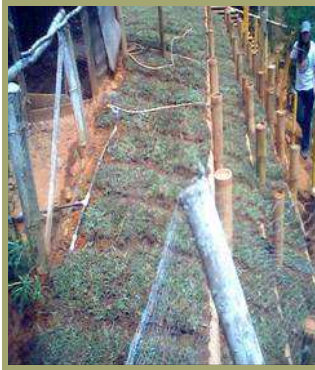
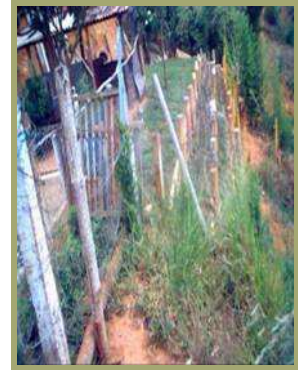
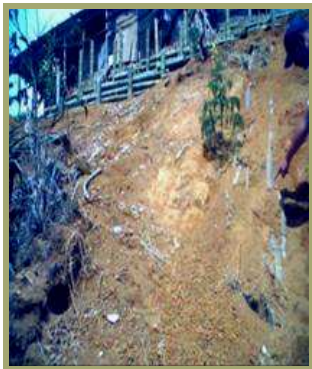
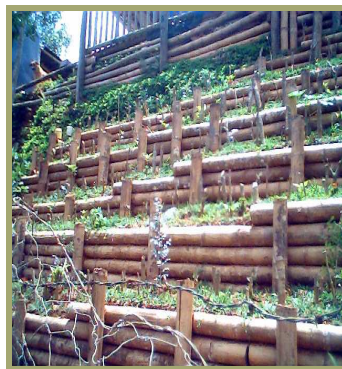
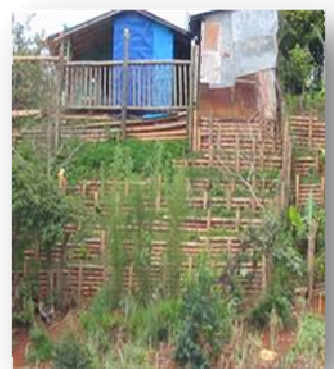
Figura 20. Secuencia fotográfica estabilización de talud, viviendas 2 y 3., municipio Dagua, Vereda El Diviso. 2004 y 2008.

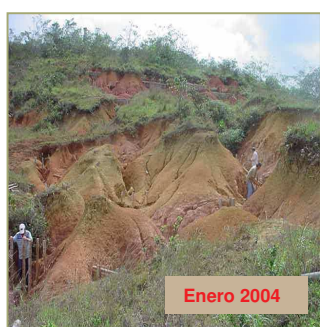
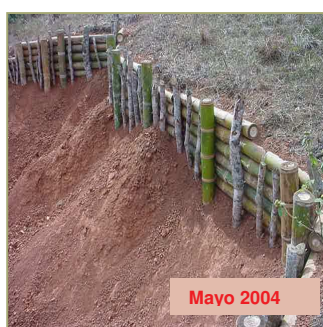
Figura 22. Secuencia fotográfica, Finca Santa Fe. Corregimiento Pavas, municipio de La Cumbre

Estado inicial

Enchapes vivos para los escarpes superiores

Estado actual de la obra

Según CIPAV⁵⁰: El proceso de degradación de los suelos en la vereda Pavas, predio Santa Fe, se caracterizó por cárcavamientos profundos ocasionados principalmente por la ganadería extensiva con escasa presencia de árboles en los potreros. El sobrepastoreo generó la pérdida de la estructura o compactación del suelo ocasionando la destrucción de la capa vegetal. Los potreros presentan formación de caminos denominados *pata de vaca*, conformación de surcos que al unirse se convierten en las enormes cárcavas de tipo remontante que viene destruyendo totalmente el recurso suelo.

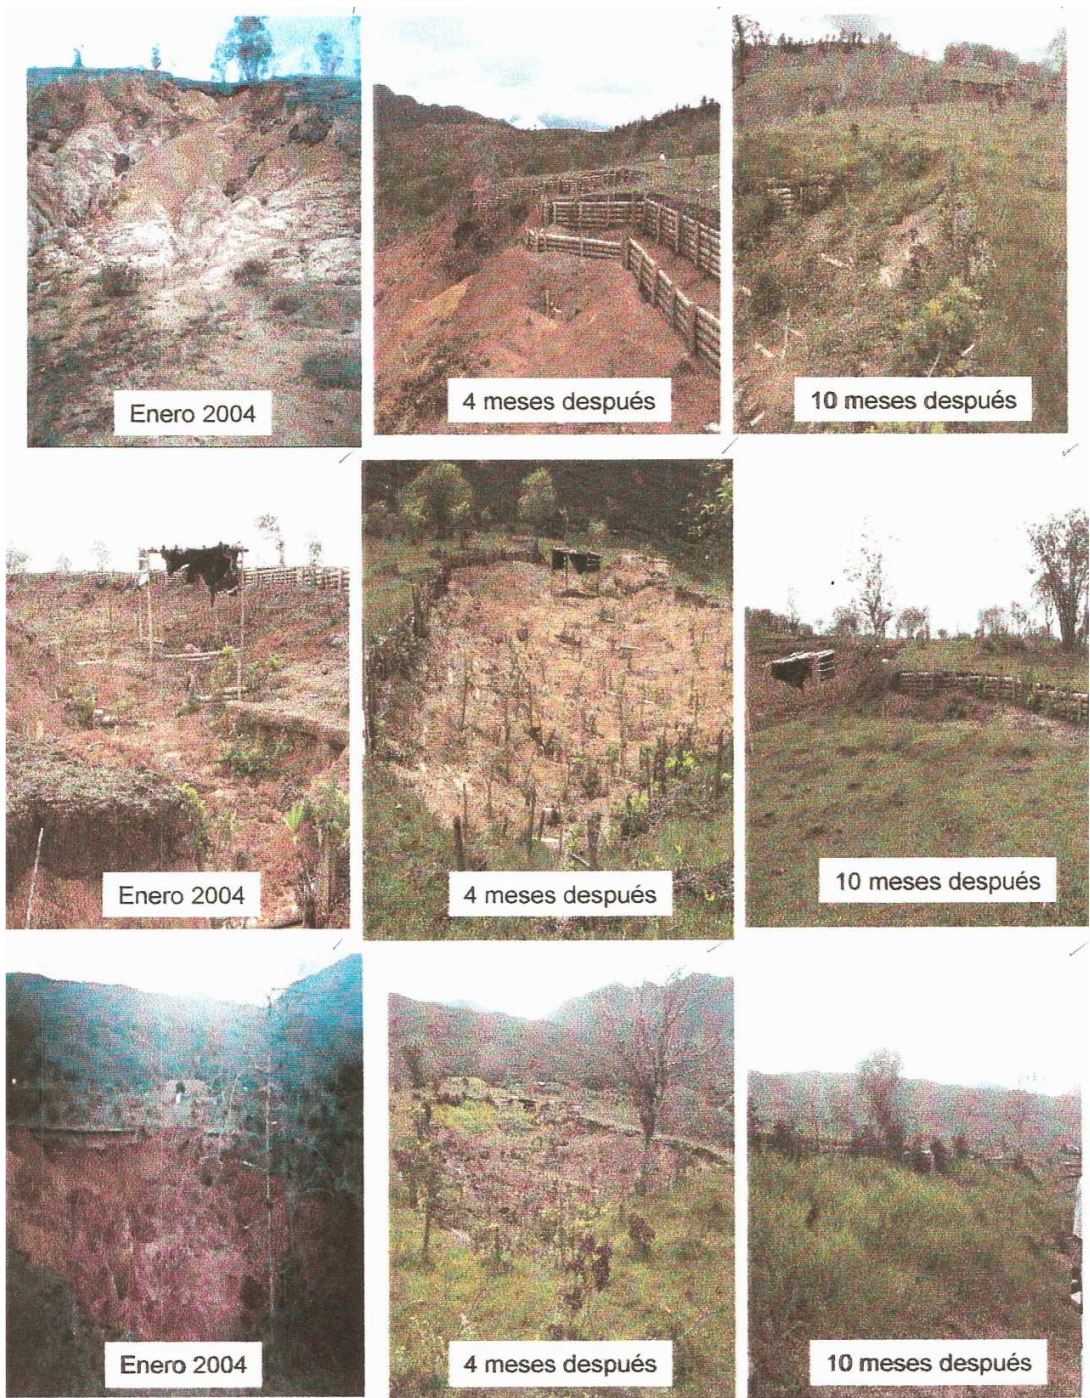
ANEXO H

Secuencia fotográfica restauración ecológica vereda El Aguacate, municipio Restrepo, 2004.

Implementaron terrazas y trinchos vivos con el propósito de frenar el socavamiento y conducir el agua de manera disipada hasta el final de la cárcava en sitios seguros (Anexos H y J). Realizaron siembras masivas con material vegetal multistrata procedente de la misma región, que presenta una alta rusticidad y resistencia al verano Matarratón - *Glyciridia sepium* e Higuerón - *Ficus glabrata*, complementado con otras de fácil propagación como la Guadua - *Guadua Angustifolia*, Leucaena - *Leucaena leucocephala*, Caña brava *Gynerium sagittatum* y coberturas densas rastreras como el pasto estrella. Debido a la pobreza del suelo aplicaron seis toneladas de abono orgánico (Tabla 5)

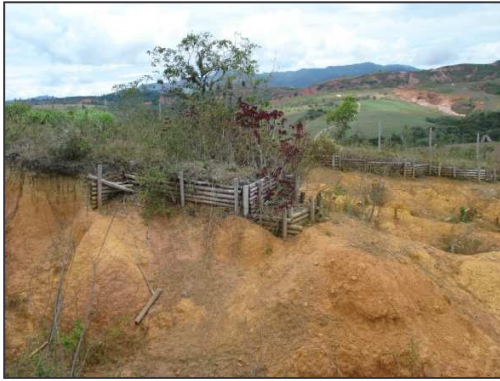
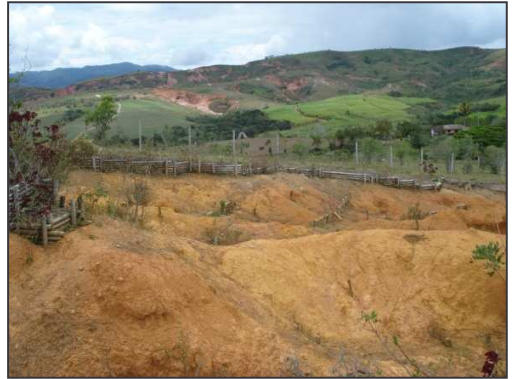
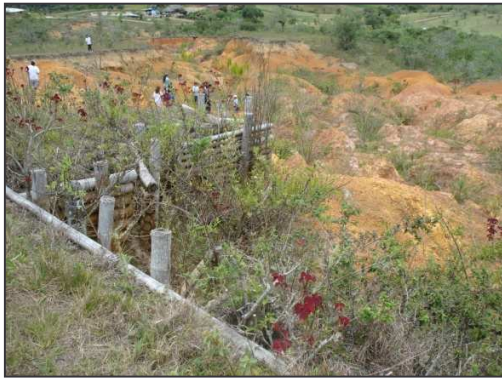
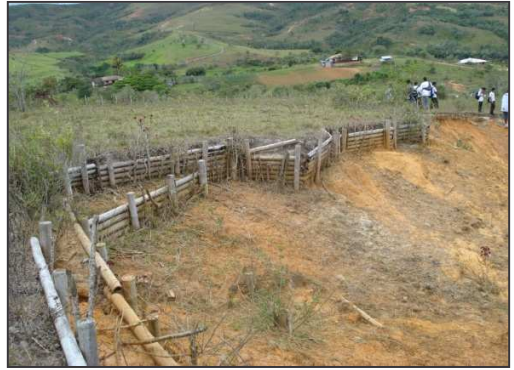
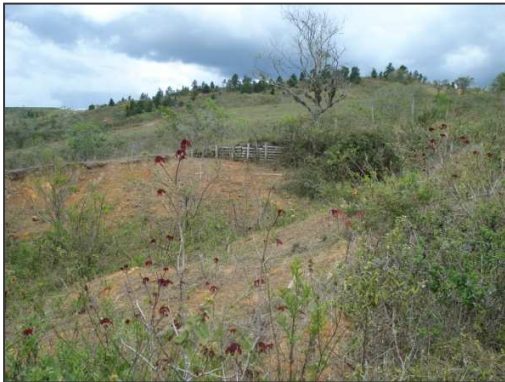
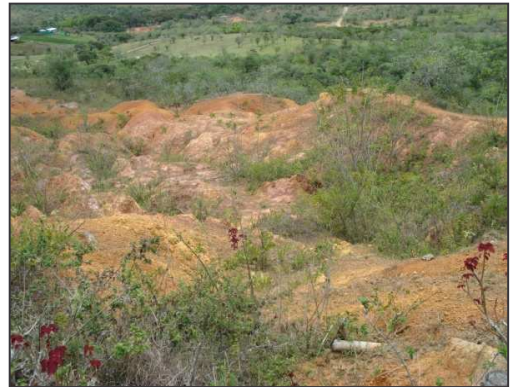
ANEXO J

Secuencia fotográfica restauración ecológica, Vereda Aguacate, municipio de Dagua. Estado actual de la obra, febrero 2008.
