AUXILIAR DE INTERVENTORÍA DEL PROYECTO:
**“REMODELACIÓN Y AMPLIACIÓN DEL ESTADIO LA LIBERTAD DE LA
CIUDAD DE PASTO, ETAPA II, DE LA CONSTRUCCIÓN DE LA TRIBUNA SUR
Y OBRAS COMPLEMENTARIAS EN EL ESTADIO”.**

**UNIVERSIDAD DE NARIÑO
FACULTAD DE INGENIERIA
PROGRAMA DE INGENIERIA CIVIL
SAN JUAN DE PASTO**

**Trabajo de grado presentado como requisito para optar al título de Ingeniera
Civil**

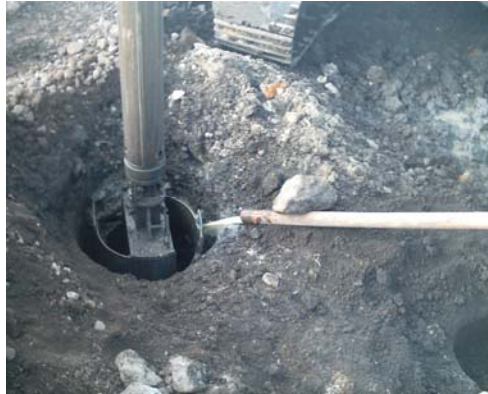
Perforaciones.

HERRAMIENTA DE CONTROL: Niveles de burbuja, teodolitos, cadena, cinta métrica.

HERRAMIENTA CONSTRUCTIVA: Piloteadora.

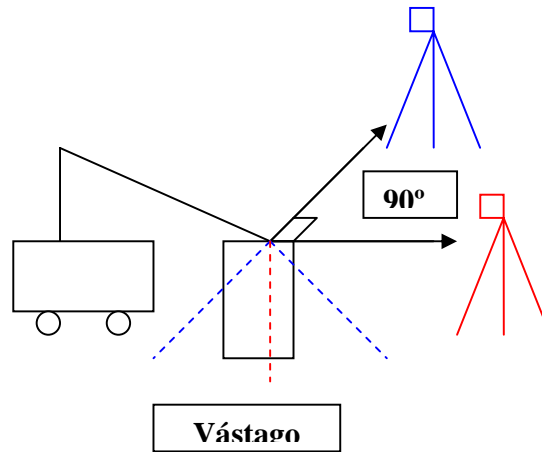
Figura 1. Verificación de verticalidad

La verificación de diámetros se hace comparando los diámetros medidos en campo con cinta métrica y los especificados en los planos estructurales, a los cuales se les incrementa diez centímetros debido a bloques de concreto simple de 3000 psi, de largo cinco centímetros (5cm) a los lados del refuerzo longitudinal para recubrirlo y aislarlo. Los diámetros son de ochenta centímetros y otros de

sesenta centímetros que generalmente se hallan estos últimos de menor diámetro, ubicados dónde hay pantallas de refuerzo y en la zona de acceso central.

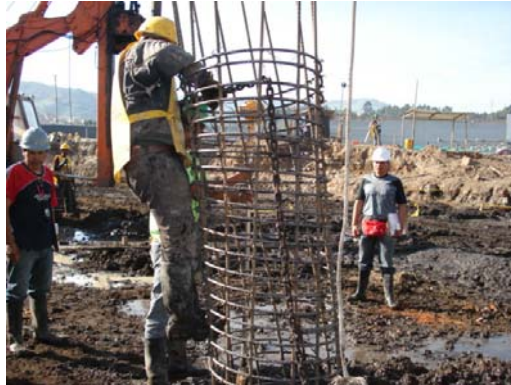
Ubicación de refuerzo en pilotes.

HERRAMIENTA DE CONTROL: Planos y especificaciones técnicas.

HERRAMIENTA CONSTRUCTIVA: Pinzas, máquina flejadora, personal especializado.

Las varillas longitudinales tienen una longitud equivalente a la profundidad de la perforación restando los veinte centímetros (20cm), de los bloques en concreto simple de 3000 psi (4 bloques), que se hace como recubrimiento del refuerzo para su debido aislamiento del suelo y que son ubicados en la parte inferior y a lo largo en el área circular que forma el refuerzo denominado en obra como “canastilla” como se muestra en figura 2, Además se resta también en la longitud del refuerzo, los treinta centímetros para que el pilote quede a menos cuarenta centímetros ($N^-40\text{cm}$), a partir del $N^+0,0$ o a veinte centímetros de dónde quedó el terreno después de la excavación al $N^-10\text{cm}$. De manera que si la profundidad es de once con cincuenta metros (11,50m), la “canastilla” del pilote tendrá una longitud de once metros (11,00m).

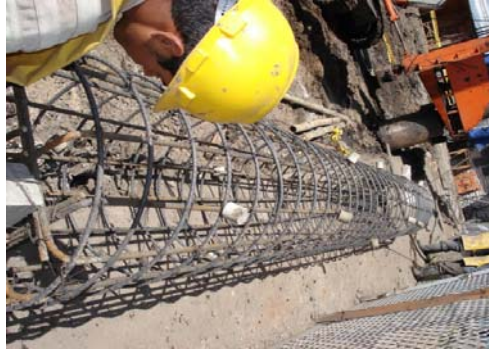
Figura 2, Método de aislamiento para el refuerzo de los agentes del suelo.

El acero se dispone en la perforación hecha anteriormente sin evacuar el lodo bentonítico.

Se verifica que la longitud de las varillas coincida con la longitud requerida que es la de la perforación menos los cincuenta centímetros por los bloques de recubrimiento y el nivel de referencia N-0.40m del suelo terminado o cota roja del proyecto y además que la separación en los flejes y el número de varillas según su separación de refuerzo longitudinal coincida con la especificada en planos de diseño.

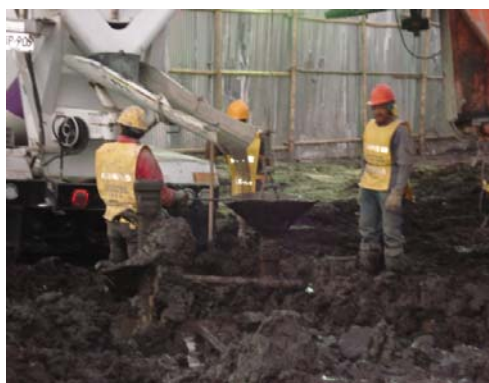
Fundición de pilotes.

HERRAMIENTA DE CONTROL: registros de control de la calidad

HERRAMIENTA CONSTRUCTIVA: Mixer, embudo

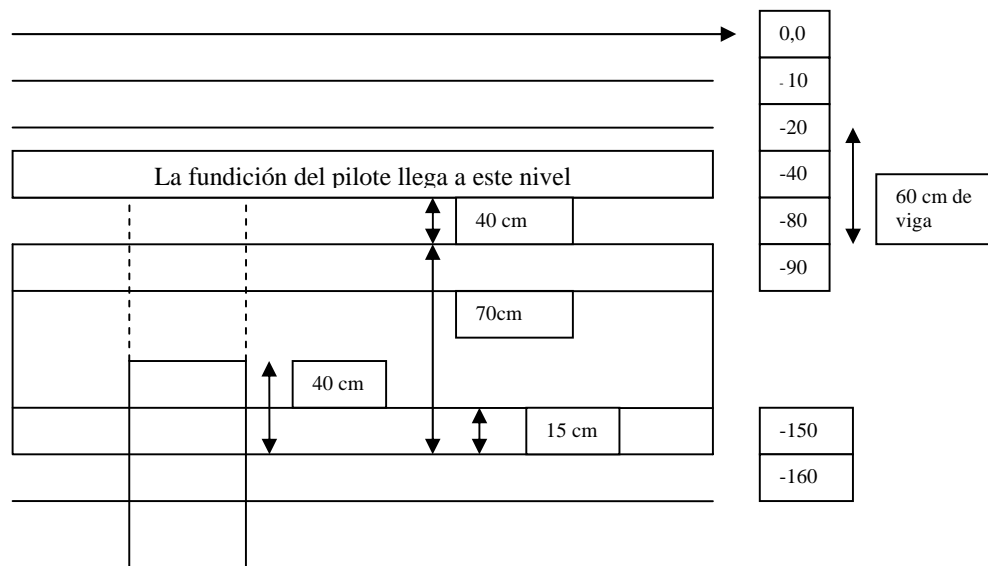
Figura 3.

La Figura 3, es un esbozo de la necesaria demolición de las cabezas de los pilotes por contaminación hasta dónde el diseño en espesores de la viga y zapata, lo requieren.

El descabece de pilotes se debe a la contaminación del concreto como lo aseguran las especificaciones técnicas en el ítem “B-03”.

Dicha contaminación se refiere a que a medida que se vacía el concreto en la perforación del pilote, se bombea lodo bentonítico, asegurando de que el concreto cuya densidad es mayor que la del lodo de entibación se asiente en el fondo de la profundidad, rebosando de esa manera el material contaminante, sin embargo al final quedan residuos de lodo, tierra y otros materiales que al unirse con el concreto disminuyen su calidad, cambiando su dosificación.

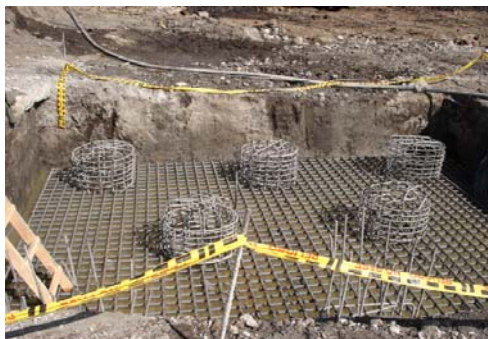
Figura 4. Doblamiento de refuerzo en reconstrucción de pilotes 6 flejes/7cm

Los dos párrafos anteriores esclarecen el proceso constructivo de la demolición y la reconstrucción de los pilotes, con las longitudes especificadas para cada una de las recomendaciones a tener en cuenta en las cimentaciones de este tipo, de nivel técnico, de diseño y constructivo.

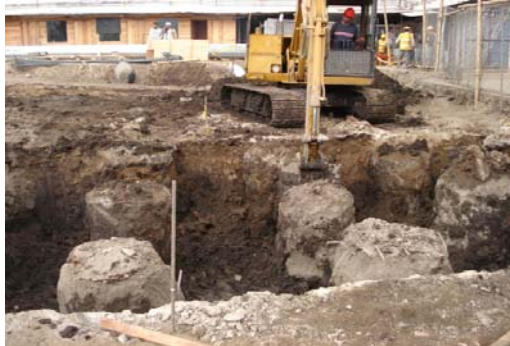
Excavación a máquina.

HERRAMIENTA DE CONTROL: Planos, especificaciones técnicas, recomendaciones, cuadro de cotas, control topográfico.

HERRAMIENTA CONSTRUCTIVA: Retroexcavadora.

Esta actividad se controla con los registros pero además se verifica el tiempo de trabajo de la máquina en una zapata para de esta manera tener un tiempo aproximado de la herramienta de trabajo en cada zapata y obtener rendimientos por retroexcavadora para requerir más máquinas de ser necesario si este tiempo por zapata nos representara un atraso en la obra.

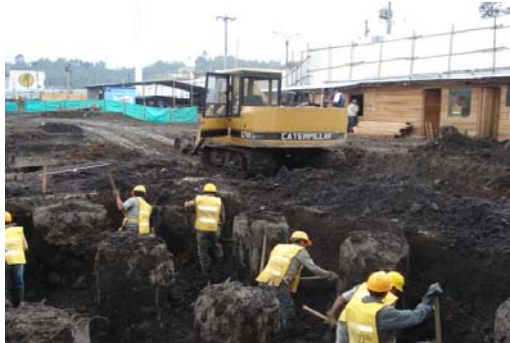
Excavación manual.

HERRAMIENTA DE CONTROL: Planos, especificaciones técnicas, recomendaciones, cálculos de rendimiento.

HERRAMIENTA CONSTRUCTIVA: Palas , picos, Palustres, baldes.

Para la obtención de metro cúbico a pagar en excavación manual, se toma las dimensiones de una zapata y se calcula el área de los lugares de difícil acceso para la retroexcavadora, después hallamos un porcentaje del cien por ciento de la excavación total del área de la zapata, la conclusión fue que la excavación manual correspondió a un veinte por ciento y que la excavación a máquina era del ochenta por ciento en las zapatas, sin embargo, se llegó a un acuerdo con el contratista de pagar un diez por ciento en excavación manual y un noventa por ciento de la excavación a máquina.

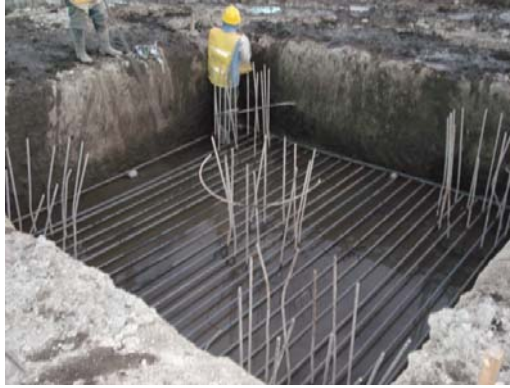
Refuerzo de zapatas.

HERRAMIENTA DE CONTROL: Planos y especificaciones técnicas.

HERRAMIENTA CONSTRUCTIVA: Pinzas, personal especializado.

Se verificaba en los planos que la separación entre varillas coincidiera con la separación medida en obra y que se dejara el recubrimiento requerido de quince centímetros desde el suelo para evitar el contacto con el refuerzo.

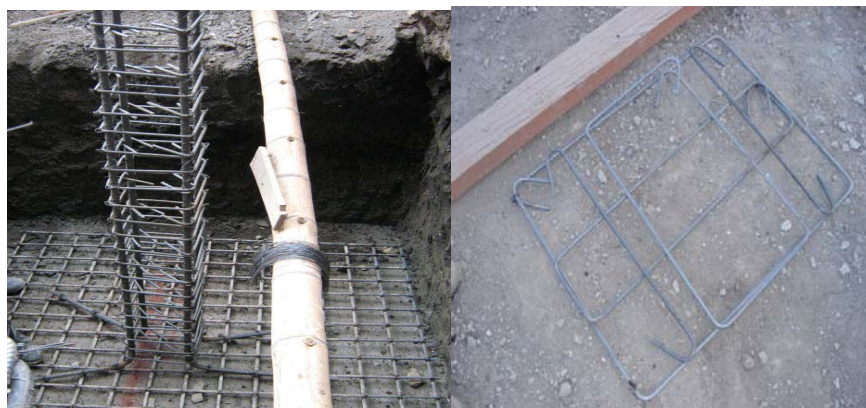
Disposición del refuerzo de columnas en su primer traslapo.

HERRAMIENTA DE CONTROL: Registros de control de calidad.

HERRAMIENTA CONSTRUCTIVA: Máquina flejadora, estructuras de sostén para las varillas longitudinales.

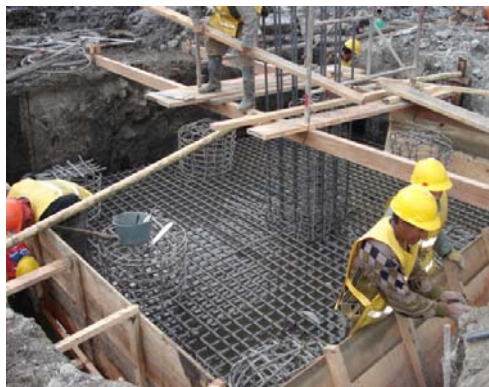
Ubicación de la formaleta.

HERRAMIENTA DE CONTROL: Plomada, cinta métrica.

HERRAMIENTA CONSTRUCTIVA: herramientas de ensamble como destornilladores, tornillos, madera.

Interventoría verifica que los ejes de la zapata estén de acuerdo a lo especificado con el paso de hilos por los puntos que señale el topógrafo y además se asegura que el tamaño de la zapata esté igual en planos que en el terreno. Por último se chequea plomos en la formaleta para asegurar la forma y el volumen de concreto a vaciar.

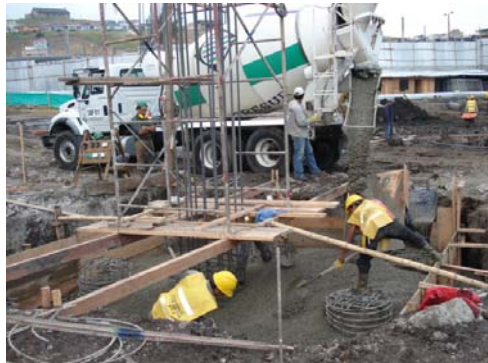
Vaciado de concreto en zapatas

HERRAMIENTA DE CONTROL: Registros de tiempos transcurridos en el proceso.

HERRAMIENTA CONSTRUCTIVA: Mixer.

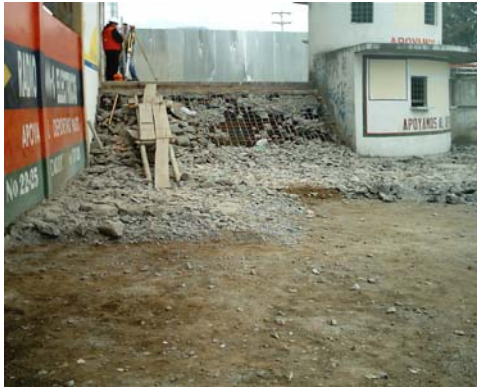
Demolición de placa.

HERRAMIENTA DE CONTROL: Equipo de topografía para verificación de cotas a demoler.

HERRAMIENTA CONSTRUCTIVA: Taladro percutor eléctrico.

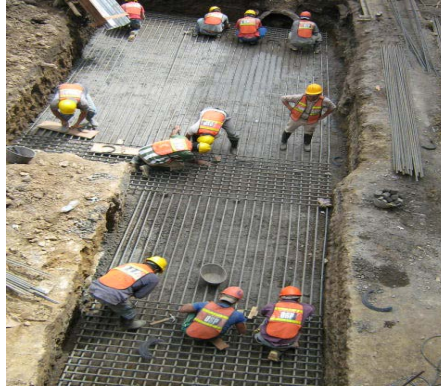
Refuerzo en zapatas.

HERRAMIENTA DE CONTROL: formato de gestión de calidad, cinta métrica.

HERRAMIENTA CONSTRUCTIVA: Pinzas, máquina flejadora

El refuerzo debe ser protegido de agentes corrosivos como el agua y el ambiente por lo cual se verifica que una vez llegue de fabrica se guarde correctamente en bodegas cubiertas, ya que la corrosión no permite la adhesión del concreto con el refuerzo. Hasta el momento de su utilización,

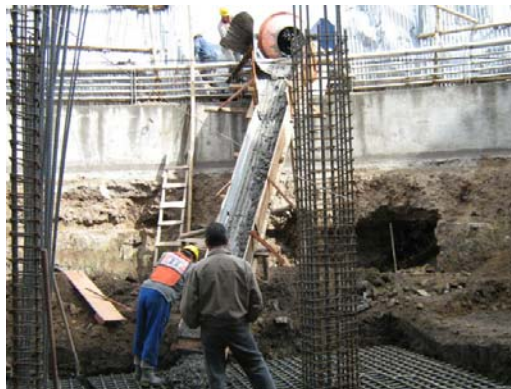
Fundición de zapatas.

HERRAMIENTA DE CONTROL: Formatos de gestión de calidad, planos, cuadro de cotas, hilos, cinta métrica, estacas, tránsito.

HERRAMIENTA CONSTRUCTIVA: Mixer

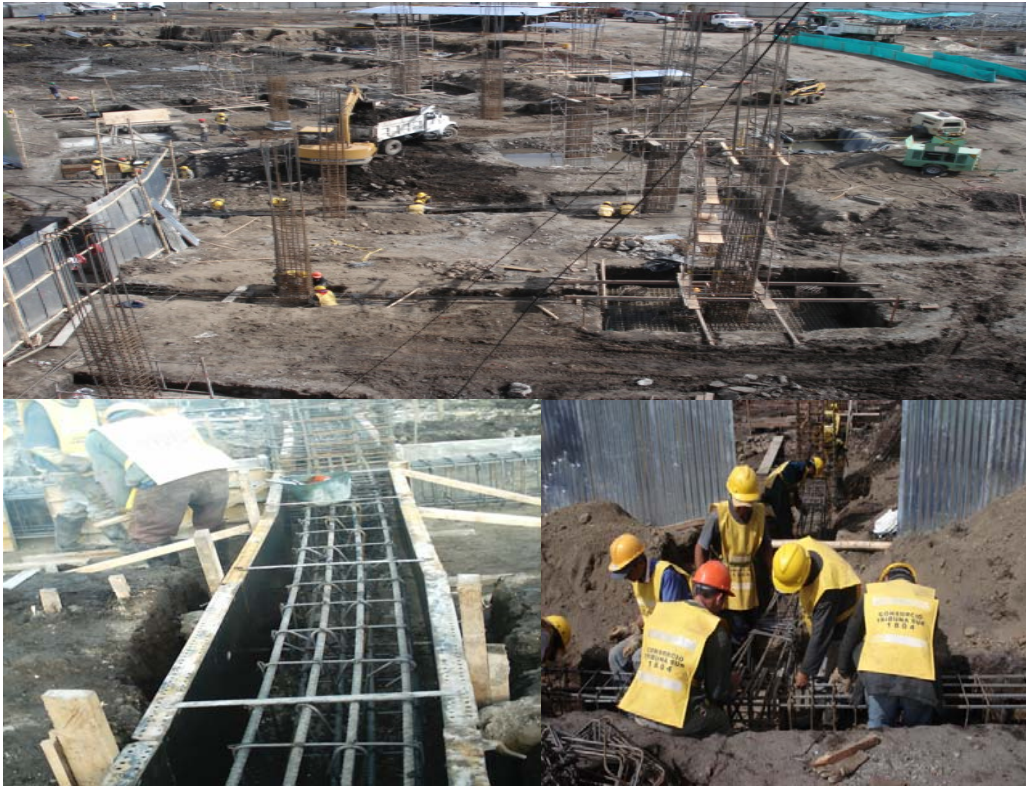
PROCESO CORRECTO (TRIBUNA SUR), excavación puntual de cada viga

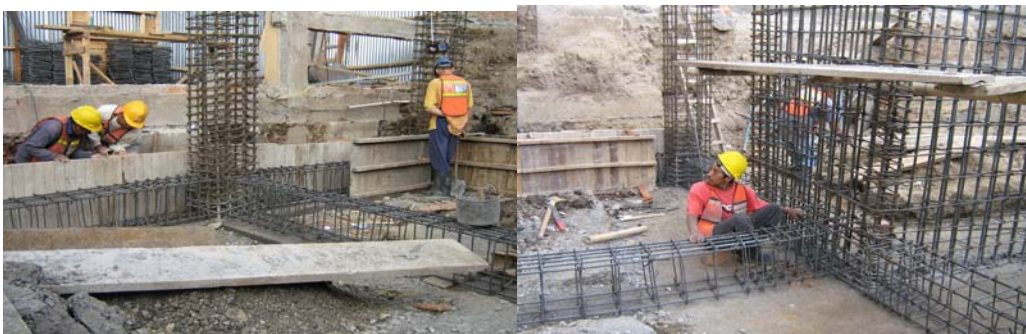
PROCESO EQUÍVOCO. (TRIBUNA OCCIDENTE EN EDIFICIO VIP), debido a sobre excavación.

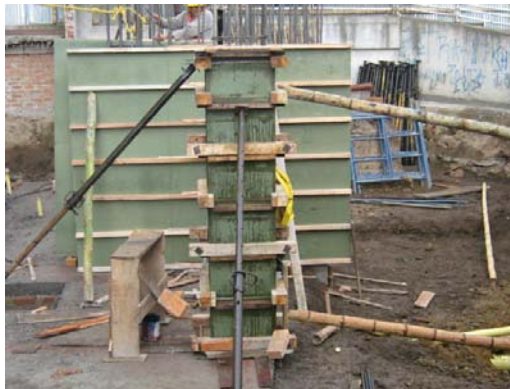
Ubicación de formaleta.

HERRAMIENTA DE CONTROL: plomadas, nivel de burbuja, cinta métrica, hilo, Planos, medida a ejes estipulados, Medida requerida de recubrimiento.

HERRAMIENTA CONSTRUCTIVA: Formaleta en madera, listones, clavos, puntillas, plomada, martillo, hilo, nivel de burbuja

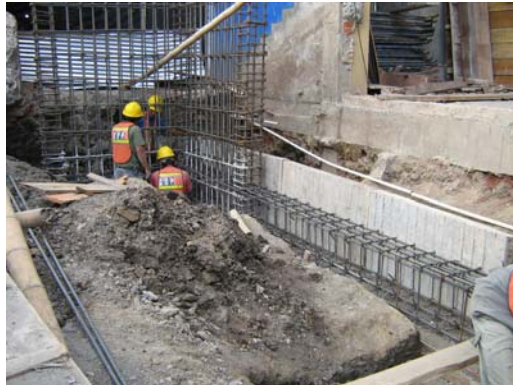
Armado de pantallas.

HERRAMIENTA DE CONTROL: planos, especificaciones técnicas, formatos de control anexos, formatos creados anexos.

HERRAMIENTA CONSTRUCTIVA: tenazas, pinzas, andamios.

Se controla la separación entre varillas longitudinales y entre flejes según lo estipulado en los planos y que los traslajos tengan la longitud mínima requerida como se muestra en la actividad de control, en el armado de columnas y también se chequea el doblamiento del refuerzo principal del cuadro que aparece en la actividad de control en armado de vigas de cimentación.

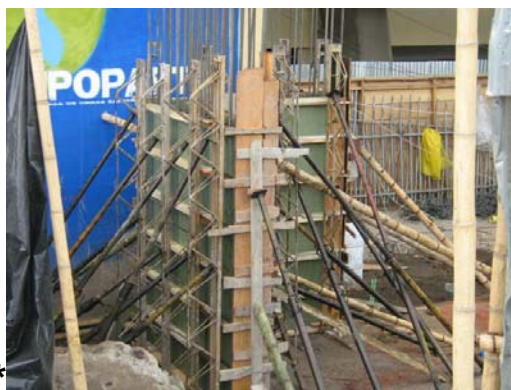
Ubicación de formaleta.

HERRAMIENTA DE CONTROL: Formatos, especificaciones técnicas, planos, ejes topográficos, plomos, especificación de recubrimientos.
