ASISTENCIA EN LA INTERVENTORÍA DE ALGUNOS PROYECTOS DE OBRAS
CIVILES EN LA EMPRESA DE OBRAS SANITARIAS DE PASTO
EMPOPASTO S.A. E.S.P. MODULO II
PASANTÍA.

UNIVERSIDAD DE NARIÑO
FACULTAD DE INGENIERÍA
DEPARTAMENTO DE INGENIERÍA CIVIL
SAN JUAN DE PASTO
2006

Trabajo de grado presentado
como requisito para optar al título de Ingeniera Civil.

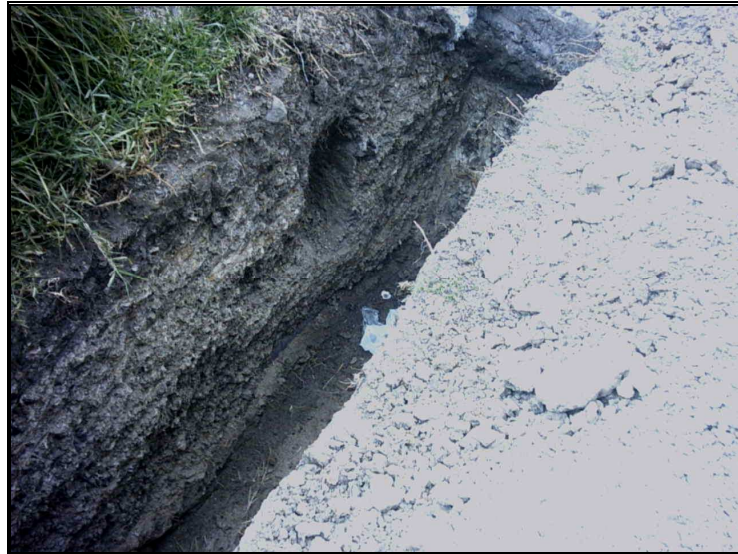
Figura 1. Excavación en material común

En los tramos a profundizar la tubería de acueducto, se realizó la actividad con unas profundidades variables, 1.0m en la mayoría de los tramos y 1.8m en 60m del alineamiento y un ancho de 0.50 m, (Ver fig. No. 1).

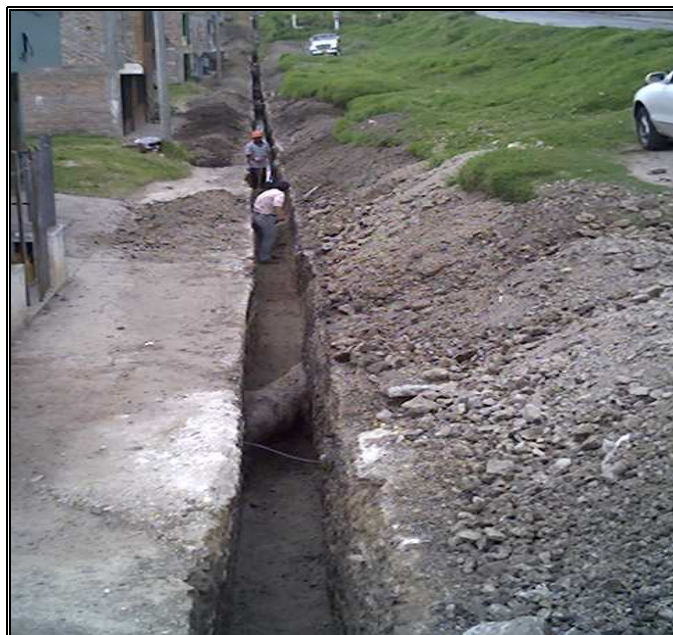
Figura 2. Profundidad inicial de la tubería

De manera adicional, se excavó un tramo de 34m lineales con profundidad de 1.0 mt. y ancho de 0.50m en el cual se suministró e instaló nueva tubería ya que fue necesario modificar algunos tramos que se encontraban muy cercanos al paramento de las viviendas; de manera simultánea se realizó las excavaciones de las domiciliarias, (Ver fig. No. 2).

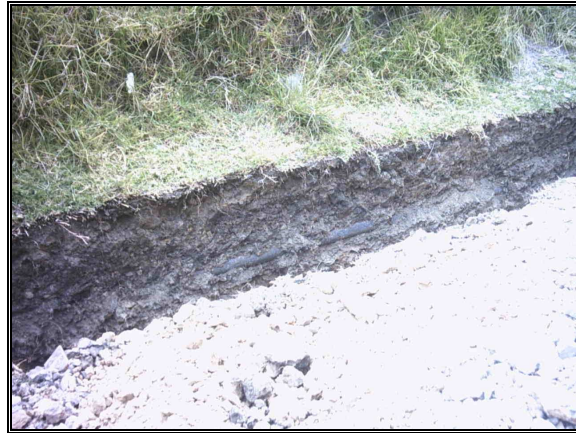
Figura 3. Excavación a un lado de la tubería

Por tratarse de una profundización de tubería, fue necesario realizar la excavación a un lado de la tubería existente, para que esta no quede suelta y susceptible a romperse (Ver fig. No. 3). Luego de terminada toda la excavación, se procede a bajar manualmente la tubería con ayuda de muchos obreros ubicados a lo largo del alineamiento (Ver fig. No. 4).

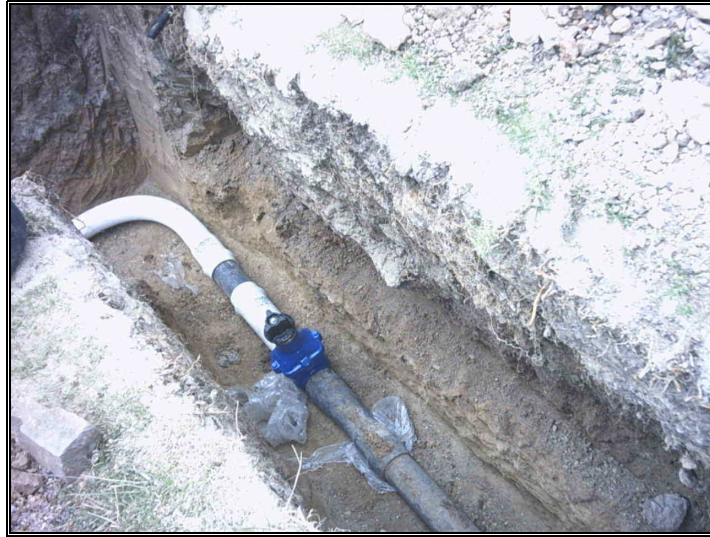
Figura 5. Instalación de válvulas

Dados los requerimientos de la sección de redes de optimizar la sectorización, se vió en la necesidad de instalar diez válvulas, de las cuales ocho las proporcionó EMPOPASTO S.A. E.S.P. al igual que cinco tapa válvulas, (Ver fig. No. 5).

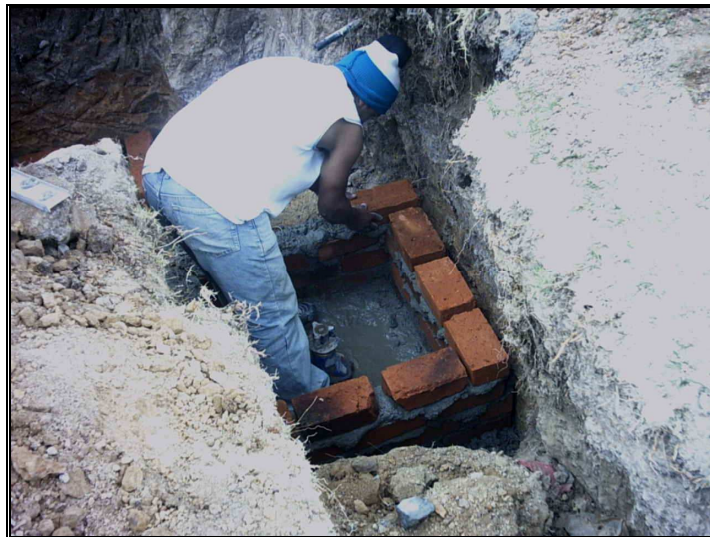
Figura 7. Construcción de tapas que incluyen la tapa tipo “Chorote”

Posteriormente se construyeron las cajillas en ladrillo para válvulas de 0.7 x 0.7 x 1.0 m, repellada en su interior con mortero 1:2 y esmaltada para evitar la filtración de agua por sus paredes (Ver fig. No. 6), la cual cuenta con una tapa tipo Chorote (Ver fig. No. 7).

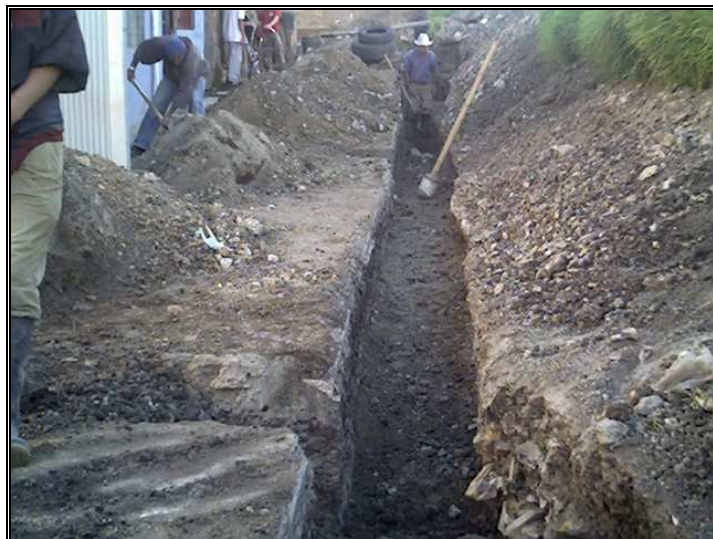
Figura 8. Rellenos y compactación

Se realizó el relleno de todos los tramos intervenidos, siguiendo el proceso correspondiente de compactación con manual y con pisón hasta 25 cm sobre el lomo del tubo y continuando con saltarín (Ver fig. No. 8).

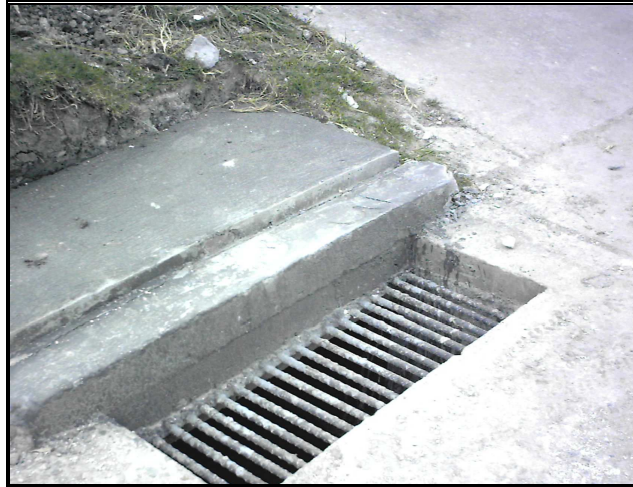
Figura 9. Sumidero construido

Al encontrarse una batea en el primer tramo, fue necesario la construcción de un sumidero convencional, con el fin de evacuar las aguas lluvias que se concentran en ese sector (Ver fig. No. 9).

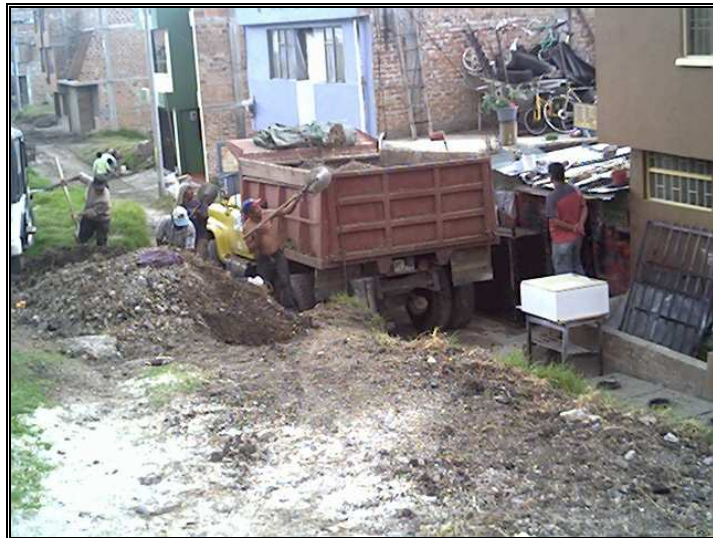
Figura 10. Desalojo de sobrantes

Por ultimo se realizó el desalojo del material sobrante en todos los tramos (Ver fig. No. 10).

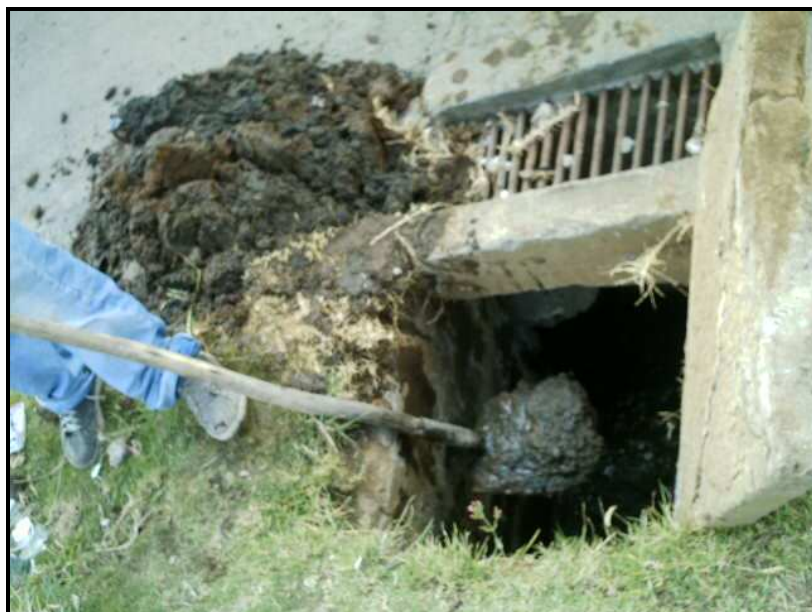
Figura 12. Extracción de sedimentos

La primera actividad realizada por el contratista es la extracción de sedimentos (Ver fig. No. 12).

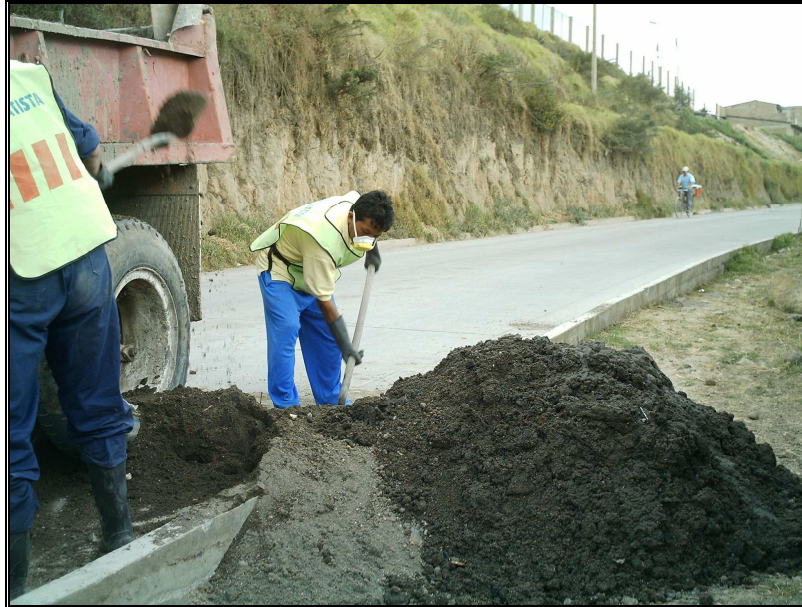
Figura 13. Retiro de desechos

Luego se procedió a la recolección y retiro de los sedimentos extraídos (Ver fig. No. 13).

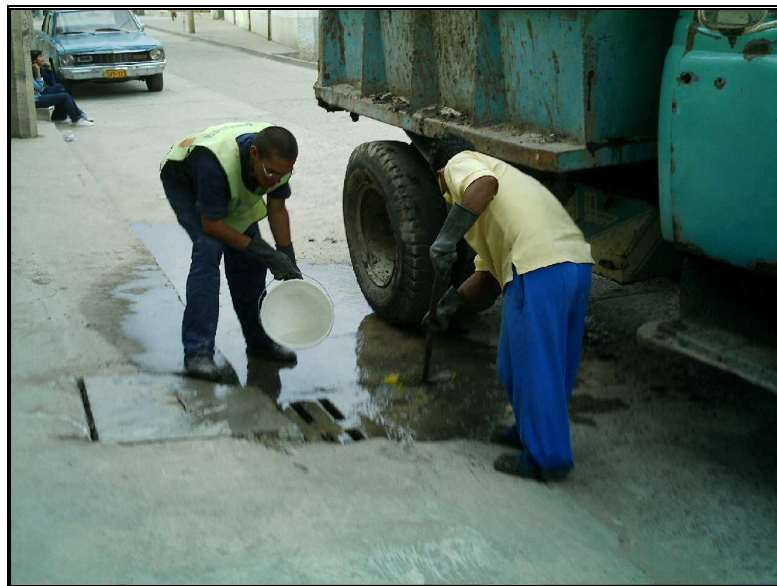
Figura 15. Sumidero limpio

Finalmente, el sumidero fue entregado por parte del contratista, completamente limpio, a satisfacción de interventoría (Ver fig. No. 15).

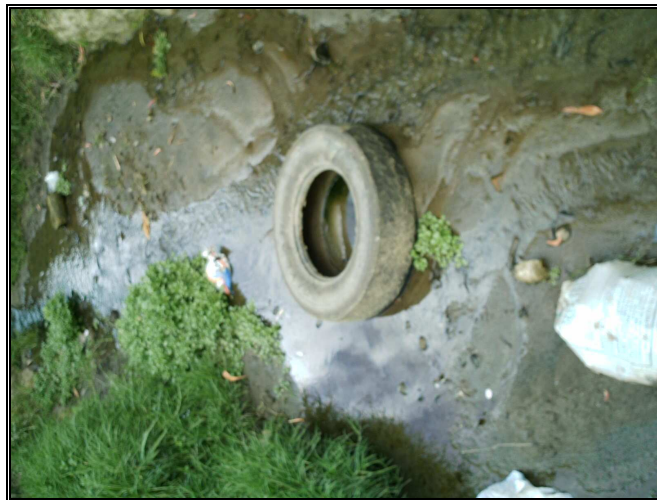
Figura 16. Quebrada antes de limpieza

6.2.1 Limpieza de las quebradas Membrillo Guayco y Jamondino. En la ejecución de este contrato, se realizó la limpieza de las estructuras de entrada al box cuvert de la quebrada Membrillo Guaico y de la quebrada Jamondino, ubicadas en el sector cercano al barrio Villa Olímpica, con el fin de garantizar el funcionamiento de estas estructuras y evitar inundaciones ocasionadas en época de invierno, debido a la gran contaminación que presentan (Figura No. 16).

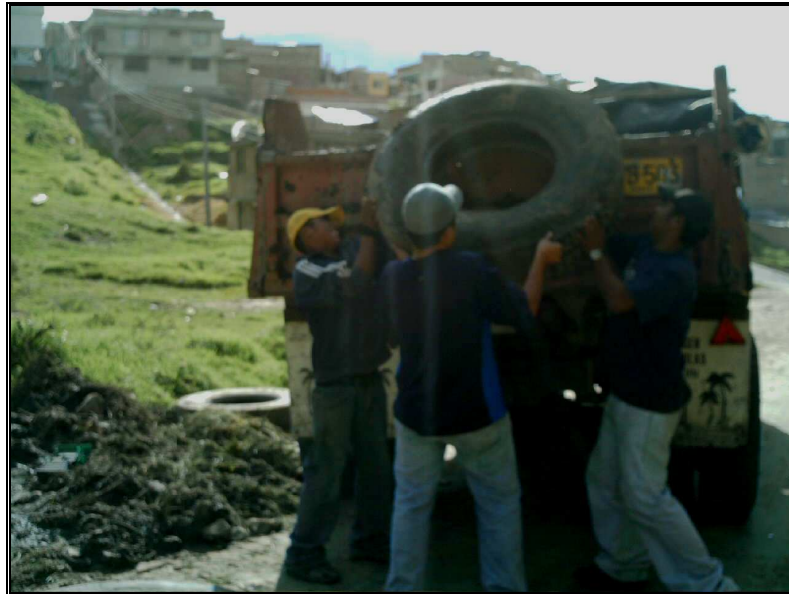
Figura 19. Retiro de escombros

Una vez concluida la limpieza, se retiró los escombros y desechos extraídos (Ver fig. No. 19).

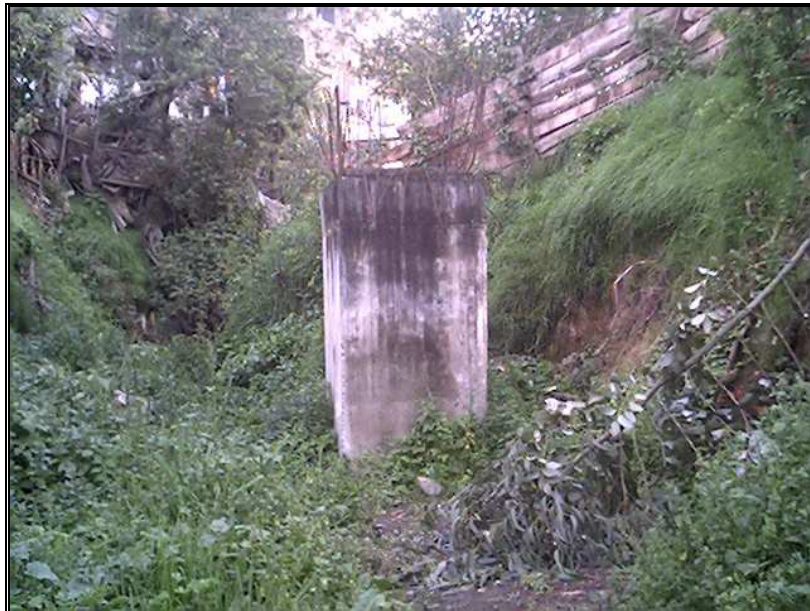
Figura 20. Estado inicial de las cámaras de inspección

Descripción: Este proyecto consistió en la prolongación de las cámaras de inspección del box culvert de la quebrada Membrillo Guaico, con el fin de que alcancen una altura suficiente, que permita realizar el relleno del terreno en el cual están ubicadas (Ver fig. No. 20).

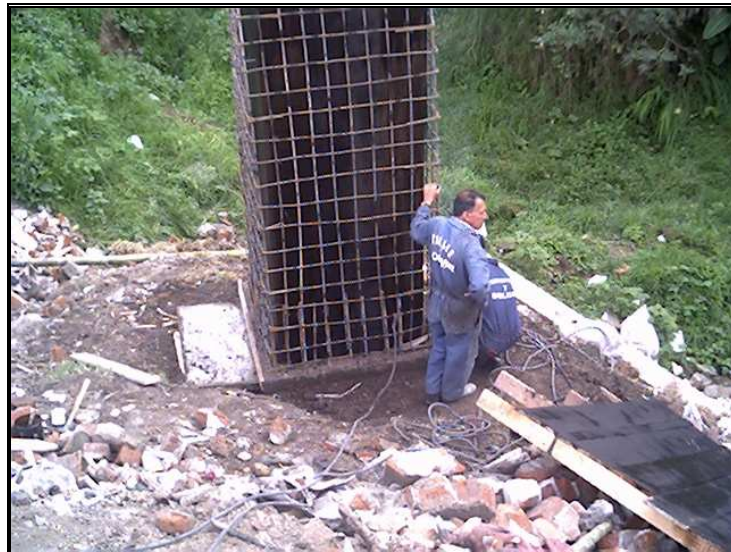
Figura 21. Empalme acero existente mediante soldadura

Esta actividad la realizó el contratista mediante soldadura, efectuada con ayuda de una planta eléctrica debido a las dificultades de la zona (Ver fig. No. 21).

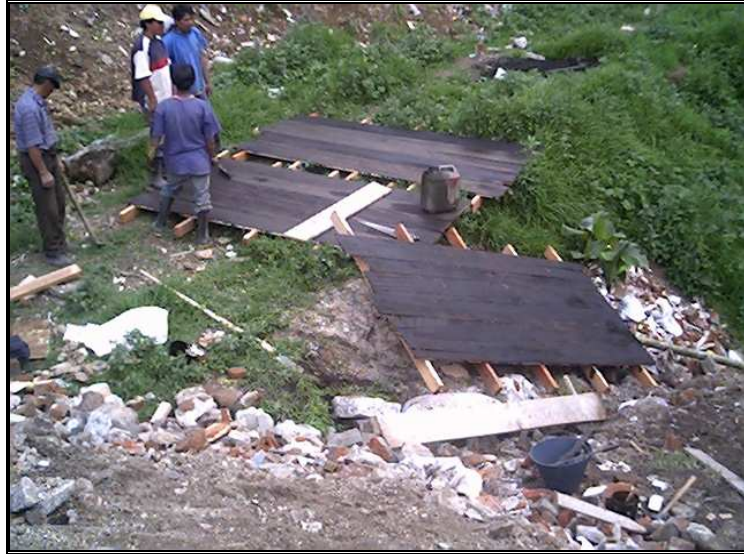
Figura 22. Formaleta

La siguiente actividad fue el armado de la formaleta para la posterior fundición; la formaleta que se utilizó fue en madera, diseñada para producir un concreto endurecido que tenga la forma, los alineamientos y las dimensiones que se muestran en los planos, cepillada en las superficies que está expuesta y canteada por ambas caras, exenta de bombeos, abultamientos y nudos flojos, sana, de espesor uniforme no menor de 2,5 cm (Ver fig. No. 22).

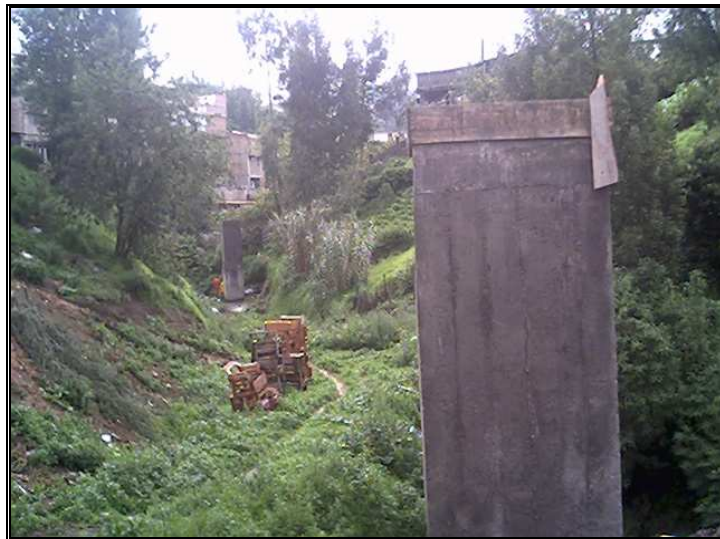
Figura 23. Cámaras terminadas

Una vez lista la formaleta se realizó la fundición del concreto con una resistencia a la compresión de 3000 psi, que se vació y vibró adecuadamente dentro del encoframiento debidamente aplomado y nivelado dando la dimensión requerida para la sección del muro (0.15 cm.). El agregado grueso de tamaño máximo 1”.

Después de terminar la fundición de la primera cámara, se llevó a cabo el mismo procedimiento con la segunda cámara. Además, el contrato incluía la construcción de tapas para las cámaras, fundidas monolíticamente con los muros y unas tapas de diámetro 60cm con aro y contra-aro en hierro fundido (Ver fig. No. 23).

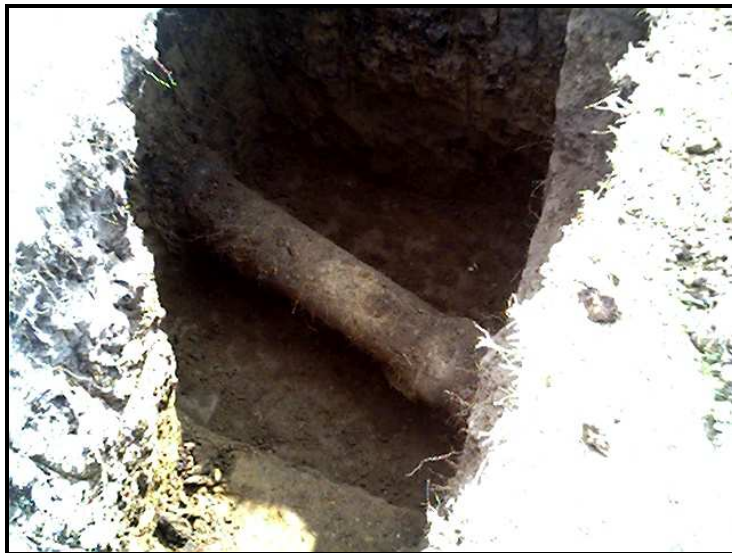
Figura 24. Tubería a reemplazar

Los detalles de instalaciones existentes mostrados en los planos relativos a localización, dimensiones y características de las estructuras y conductos subterráneos construidos a lo largo o a través del eje de la tubería, no pretenden ser exactos sino informativos para el contratista, puesto que se está interviniendo un sector de la ciudad bastante antiguo, cuyas redes hidráulicas datan de aproximadamente treinta (30) años, y de las cuales no existen planos constructivos exactos o información precisa, razón por la cual, se realizó un estudio de sondeos y apiques para su ubicación, limitando dicho estudio a los sectores sin pavimento o zonas duras en mal estado (Ver fig. No. 24).

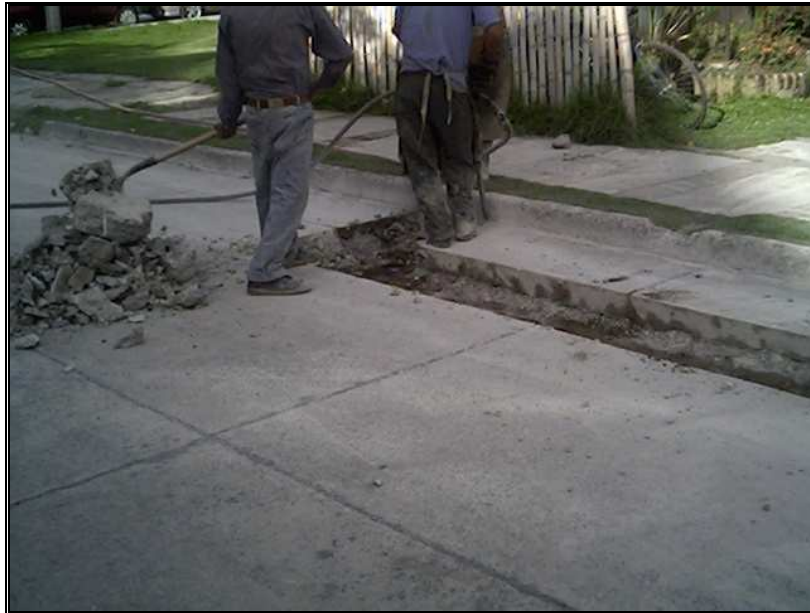
Figura 25. Corte y demolición de andén

A continuación se realizó el corte de pavimento hidráulico y demolición del mismo, con ayuda de una cortadora y un taladro, en una longitud de 60 ml, ancho de 0,60m y espesor de pavimento de 0,15 m.; de igual manera se realizaron las mismas actividades para las instalaciones domiciliarias de acueducto (Ver fig. No. 25).

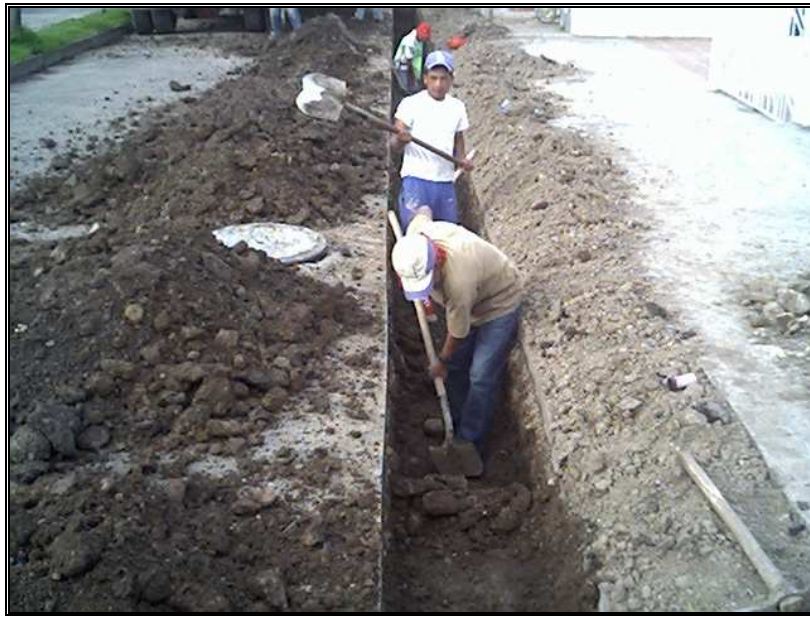
Figura 26. Excavaciones

Esta actividad se realizó con todas las precauciones necesarias y con métodos adecuados para obtener superficies de excavación regulares y estables, que cumplan con las dimensiones requeridas; en este caso se utilizó el método de excavación a mano, contando con obreros con experiencia (Ver fig. No. 26).

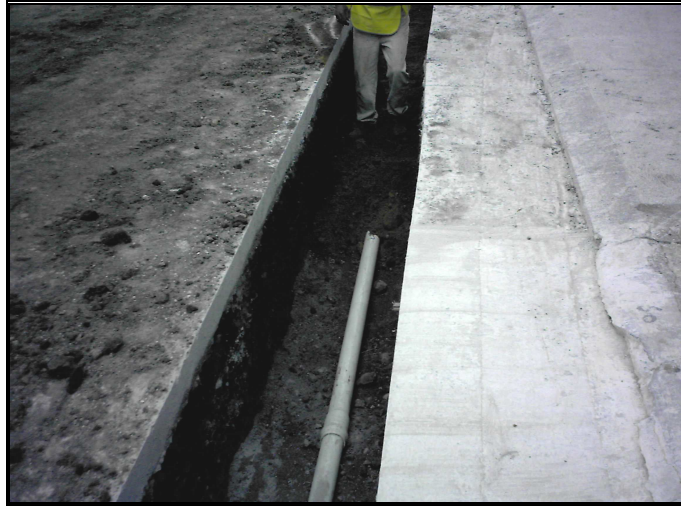
Figura 27. Instalación de tubería

La tubería se alineó debidamente en la zanja para evitar toda posibilidad de contacto con las paredes de la misma. Tan pronto como se haya centrado, se realizará la unión con los materiales necesarios para la pega de tuberías, ejerciendo la fuerza necesaria para este fin (Ver fig. No. 27).

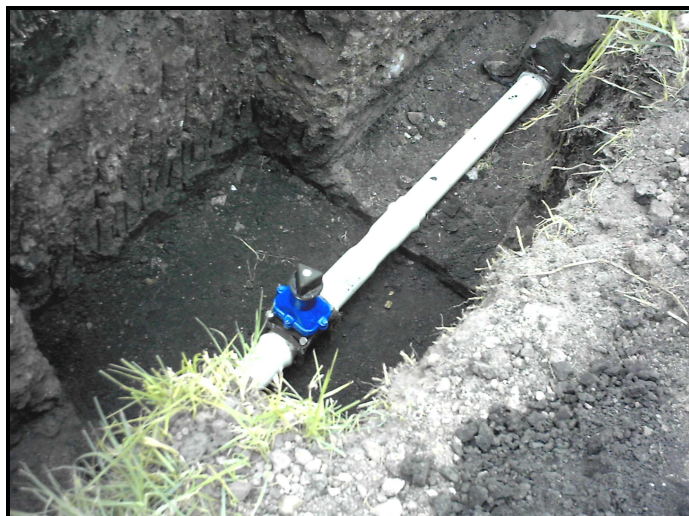
Figura 28. Instalación de válvula

Se realizó la instalación de una válvula de compuerta con sello elástico extremo liso, con vástago no ascendente en hierro dúctil sin rueda de manejo. Los accesorios utilizados son de PVC para flujo a presión que cumplen con las normas de calidad NTC-1339. Su instalación se realizó de acuerdo a las normas y recomendaciones del fabricante (Ver fig. No. 28). Se construyeron también, la cajilla para la válvula en ladrillo soga, de 1.0 x 1.0 x 1.0m.

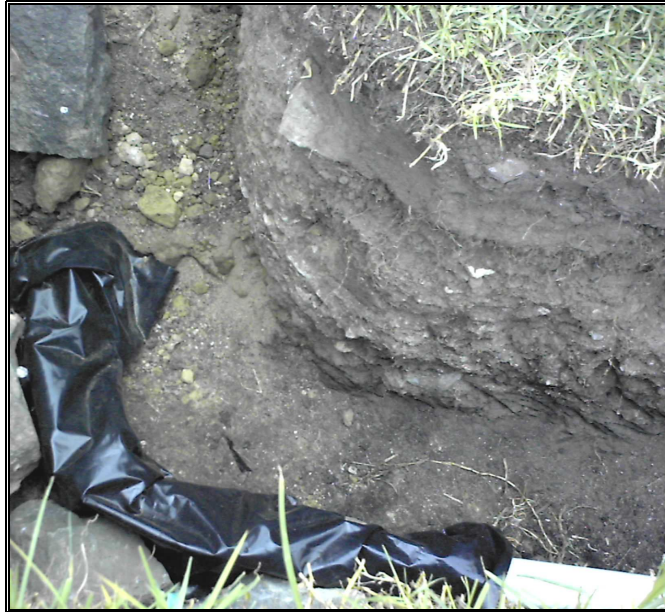
Figura 29. Cambio de dirección del alineamiento

Al presentarse cambio de dirección se instaló un codo de gran radio PVC UM presión 90° x 3", ubicado en la abscisa K0 + 0,66 y se le realizó un anclaje en hierro de 3/4" y concreto (Ver fig. No. 29).

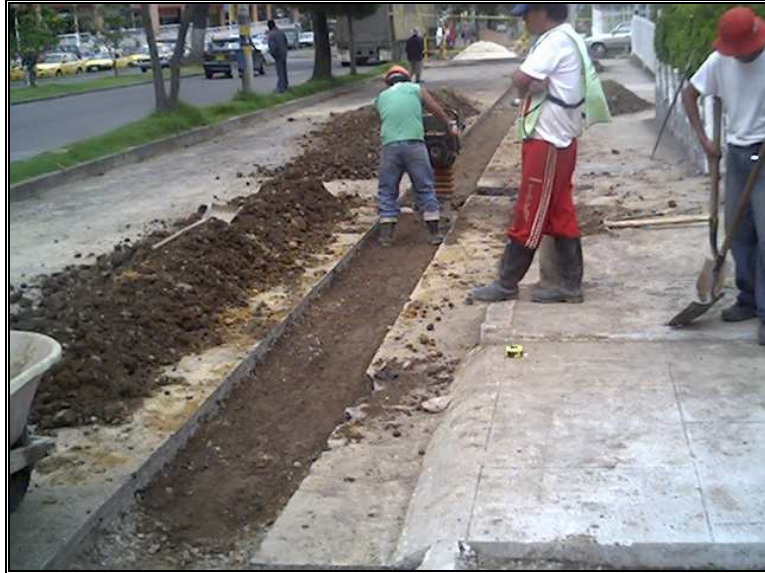
Figura 30. Rellenos compactados

Este material se colocó en una longitud de 66ml de tubería instalada y se compactó a cada lado de las tuberías en capas horizontales de 15 cm. de espesor, se compactó con pisón de manera simultánea en ambos lados de la tubería. Luego se realizó la compactación con saltarín (Ver fig. No. 30).

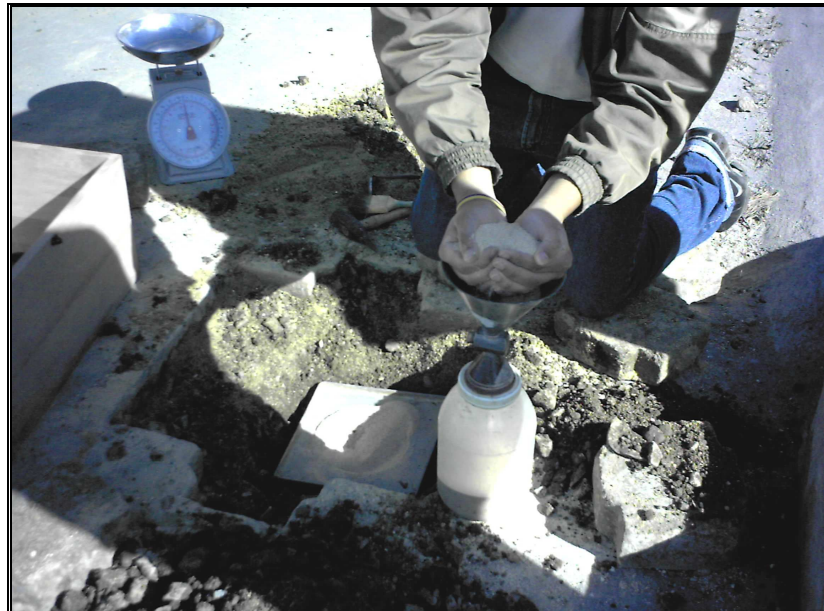
Figura 31. Toma de muestras – ensayo del cono y la arena

Después de terminado el relleno, se procedió a tomar muestras para determinar la densidad y comprobar la adecuada compactación (Ver fig. No. 31).

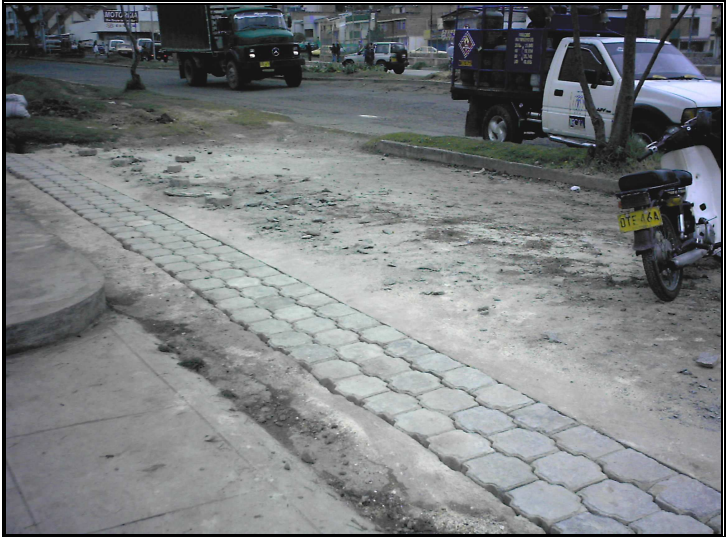
Figura 32. Instalación de adoquín

Al final, no se hizo la reposición de pavimento, puesto que esta vía será intervenida por el municipio; provisionalmente se instaló adoquín de tal manera que no afectara el normal funcionamiento de la vía (Ver fig. No. 32). La obra fue recibida por parte de interventoría a entera satisfacción.

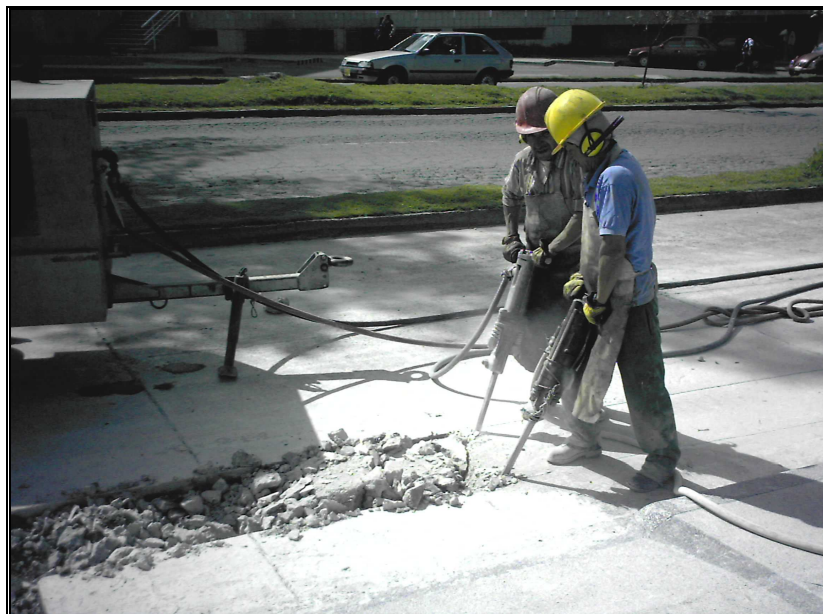
Figura 34. Demolición de pavimento $e=0.15\text{m}$

Luego se procedió a efectuar la localización y replanteo a lo largo del tramo a trabajar, corte de pavimento en concreto hidráulico $e=0,15\text{m}$ y demolición del mismo en una longitud de 96 ml, ancho de 0,60 m; de igual manera se realizaron las mismas actividades para las instalaciones domiciliarias de acueducto de las viviendas afectadas en este tramo (Ver fig. No. 33 y fig. No. 34).

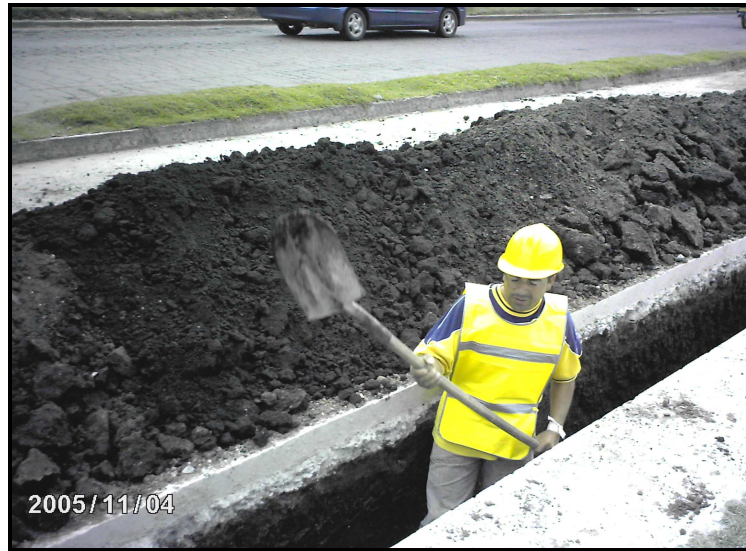
Figura 35. Excavaciones en material común

Luego se procedió a realizar la excavación en material común para la instalación de la tubería en unas dimensiones de 1,0 mt de profundidad, 0,60m de ancho y 96 ml. de longitud de excavación y de la misma manera se realizó la excavación para cada una de las domiciliarias de acueducto y accesorios a instalar (Ver fig. No. 35).

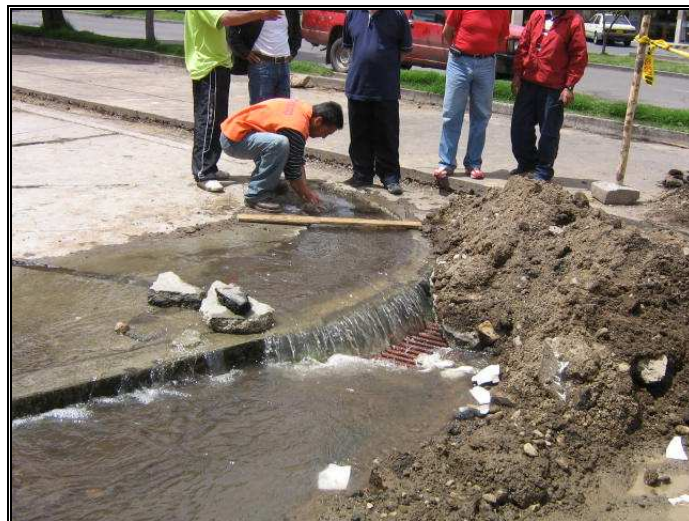
Figura 36. Rotura de tubería

Durante la ejecución del proyecto se presentaron varios daños en la tubería, provocando el humedecimiento del material de relleno y obligando a retirarlo para que se seque y volver a compactar. Estos daños fueron atendidos por la sección de Redes de EMPOPASTO S.A. E.S.P. (Ver fig. No. 36).

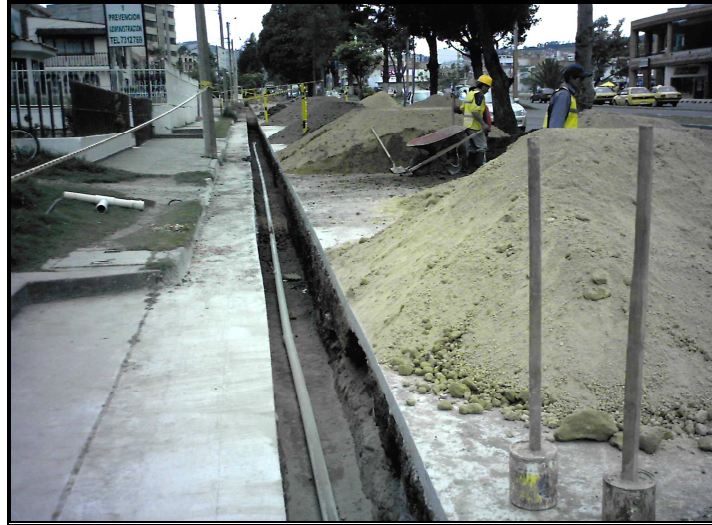
Figura 37. Instalación de tubería

La actividad de instalación de tubería PVC presión d=3" se realizó a lo largo de 98 metros lineales, (Ver fig. No. 37).

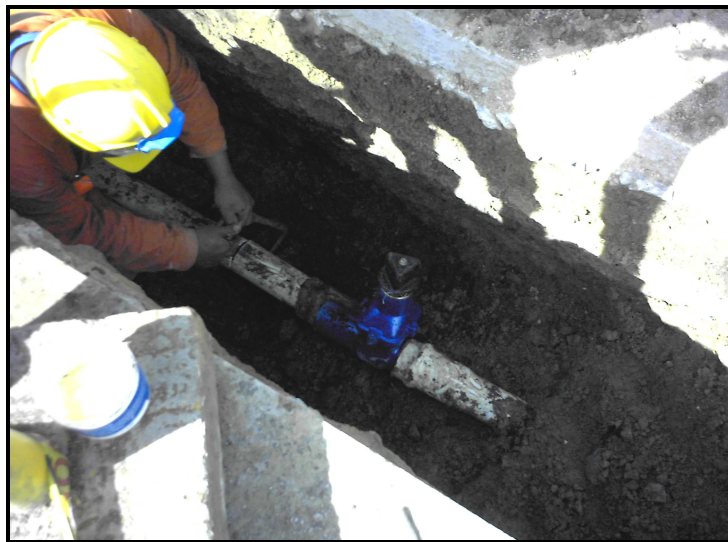
Figura 38. Instalación de válvulas

Se realizó la instalación de tres válvulas de compuerta con sello elástico extremo liso, con vástago no ascendente, en hierro dúctil sin rueda de manejo. Los accesorios utilizados son de PVC para flujo a presión que cumplen con las normas de calidad NTC-1339. Su instalación se realizó de acuerdo a las normas y recomendaciones del fabricante. Se construyeron también, las cajillas para cada una de las válvulas en ladrillo soga, de 1.0 x 1.0 x 1.0m, (Ver fig. No. 38).

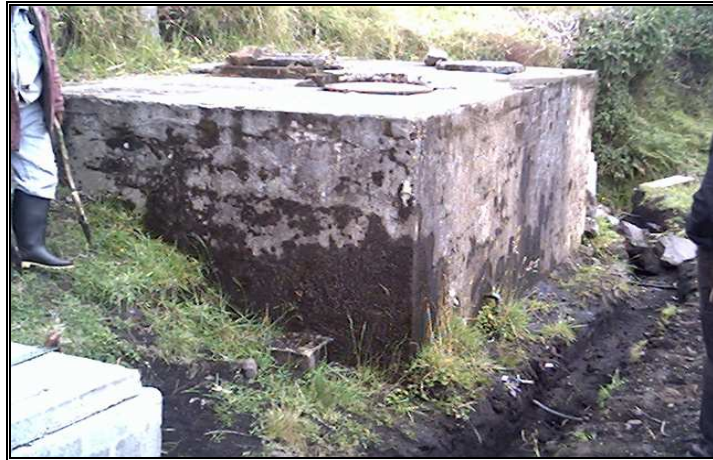
Figura 40. Antigua estructura

Descripción: Este proyecto consistió en la construcción de un tanque en concreto reforzado para el acueducto de la vereda San Cayetano, corregimiento de Mapachico, debido a las deficiencias del tanque existente y con el fin de optimizar el suministro de agua y garantizar su calidad (Ver fig. No. 40). Este tanque consta de dos compartimentos, uno para el suministro de la escuela y otro para cuarenta viviendas. Las dimensiones del tanque son ancho = 4m, largo = 3m por compartimiento y altura = 2.80m.

Revisada la información suministrada por la sección de Diseños de Empopasto S.A. E.S.P. por parte de interventoría, se pudo advertir algunas deficiencias de orden técnico y económico en la elaboración del diseño. Para solventarlas, se realizó el levantamiento topográfico del lugar, dando como resultado algunos cambios en la disposición del tanque.

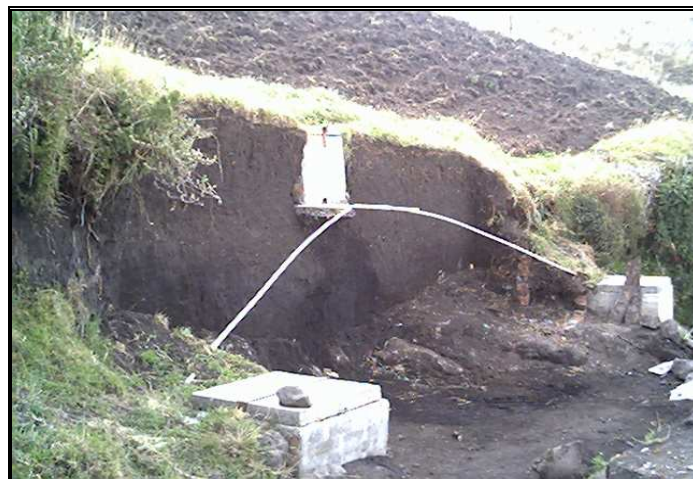
Figura 41. Demolición y excavaciones

La primera actividad fue la demolición de la estructura antigua, que fue realizada por la comunidad del sector, de igual manera se encargó de las excavaciones en material común. Una vez realizadas estas actividades, se estableció la ubicación del tanque con estacas (Ver fig. No. 41).

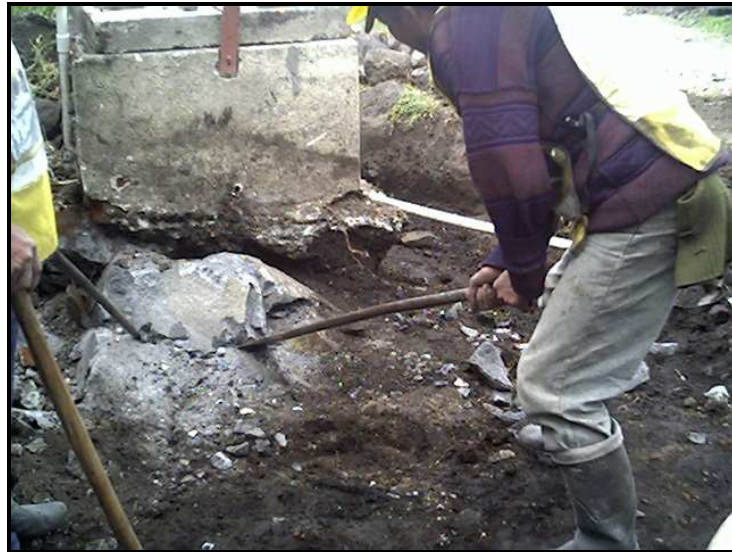
Figura 42. Excavación en roca

Por tratarse de una zona volcánica, se encontró gran cantidad de roca que fue extraída de forma manual y con ayuda de dinamita (Ver fig. No. 42).

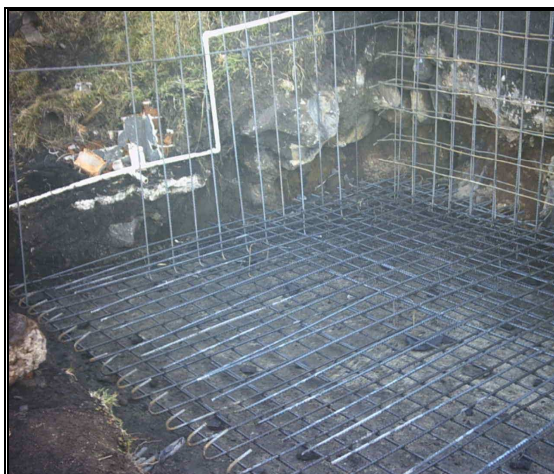
Figura 43. Armado de refuerzo

Luego, se inició el armado de refuerzo con una resistencia a la fluencia de 60.000 PSI de acuerdo al despiece propuesto en el plano de diseño de losa, muros y tabique. Los diámetros utilizados fueron de ½ " y 3/8" (Ver fig. No. 43).

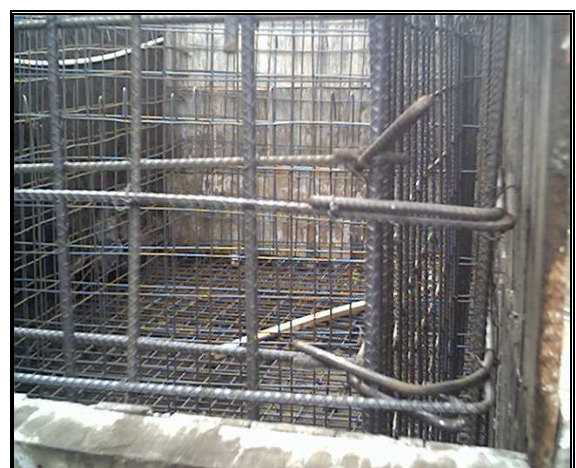
Figura 44. Armado de formaleta

Después de terminar el armado de refuerzo, se procedió a instalar la formaleta de madera, diseñada para producir un concreto endurecido que tenga la forma, los alineamientos y las dimensiones que se muestran en los planos, cepillada en las superficies que están expuestas y canteada por ambos lados, exenta de bombeos, abultamientos y nudos flojos, sana, de espesor uniforme no menor de 2,5 cm. Esta fue sujeta con estructuras metálicas que garantizan un adecuado alineamiento y la resistencia a las presiones ejercidas durante la fundición del concreto (Ver fig. No. 44).

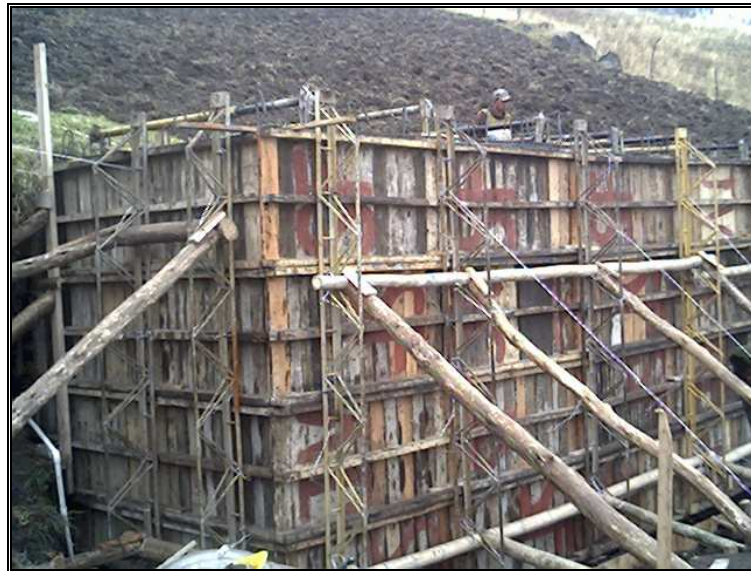
Figura 45. Elaboración del concreto

Para la fundición del concreto, se convocó a la comunidad con el fin de realizar la actividad en un solo día, de tal manera que el concreto se funda monolíticamente y así garantizar una perfecta resistencia e impermeabilidad (Ver fig. No. 45).

El concreto que se usa para la fundición, debe alcanzar una resistencia mínima a la compresión f'_c de 3.000 psi a los 28 días.

De acuerdo a los requerimientos del proyecto, para la elaboración del concreto, se utilizó un impermeabilizante Plastocreto que brinda una buena resistencia a filtraciones.

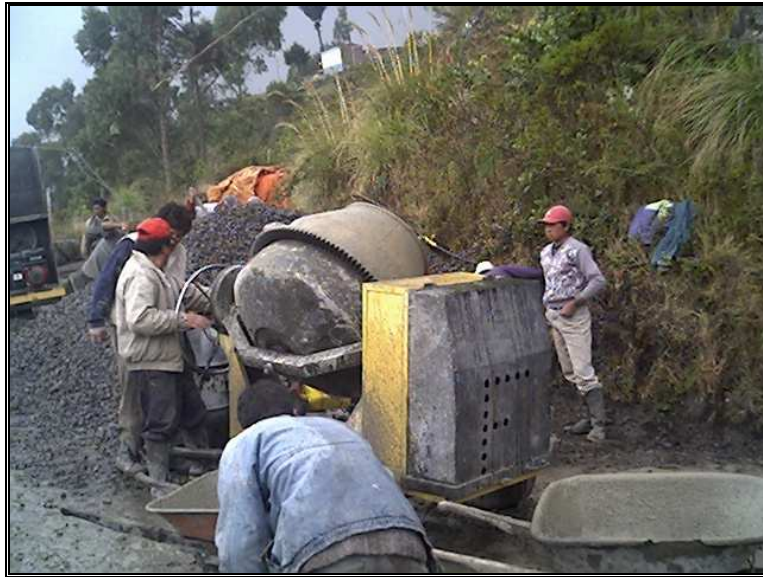
Figura 46. Rampa de acceso

Para el acceso al tanque con el concreto se realizó una rampa que facilitaba el vaciado del concreto que se transportaba en carretillas (Ver fig. No. 46).

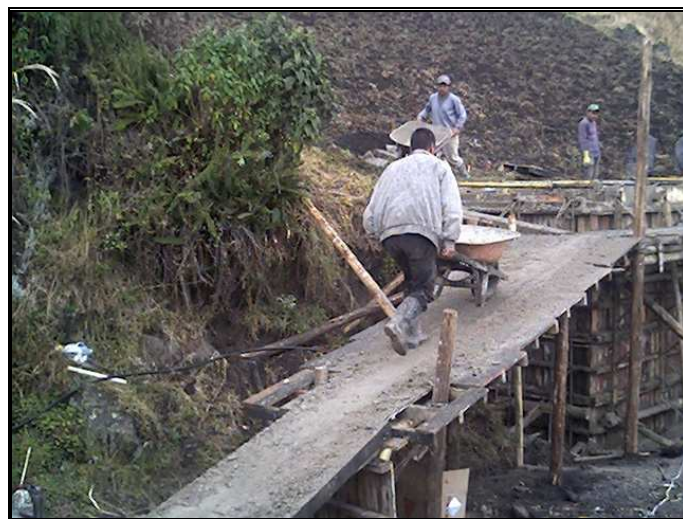
Figura 47. Vaciado del concreto

Los muros laterales y el tabique divisorio se construyeron con medidas internas del tanque de almacenamiento de 6,3 x 2,5m y $h = 2,88\text{m}$ en concreto reforzado de $f'c = 3000\text{ psi}$, que se vació y vibró adecuadamente dentro del encoframiento debidamente aplomado y nivelado dando la dimensión requerida para la sección del muro (25 cm.) a satisfacción del interventor (Ver fig. No. 47).

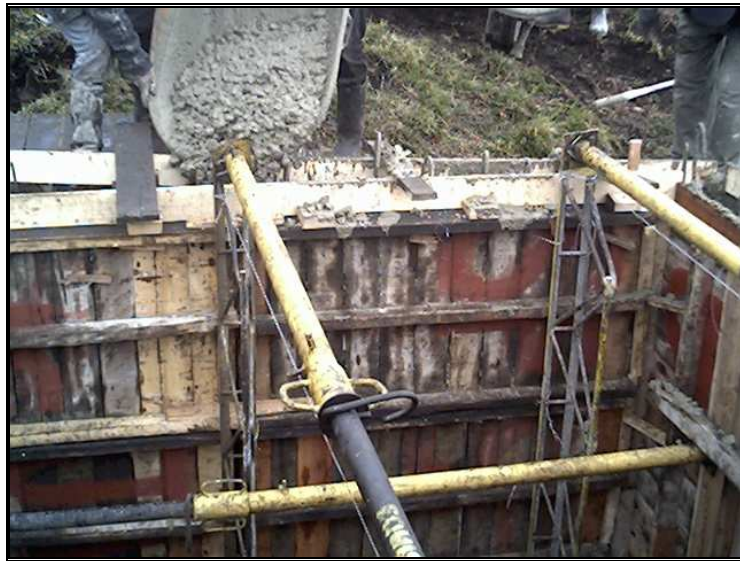
Figura 48. Fundición losa de cubierta

La losa de cubierta, se construyó maciza, de acuerdo al dimensionamiento propuesto en el plano de diseño, con una altura de $h = 0,12\text{m}$ y recubrimiento de 0,02m en concreto reforzado de $f'c = 3.000\text{ psi}$ (Ver fig. No. 48).

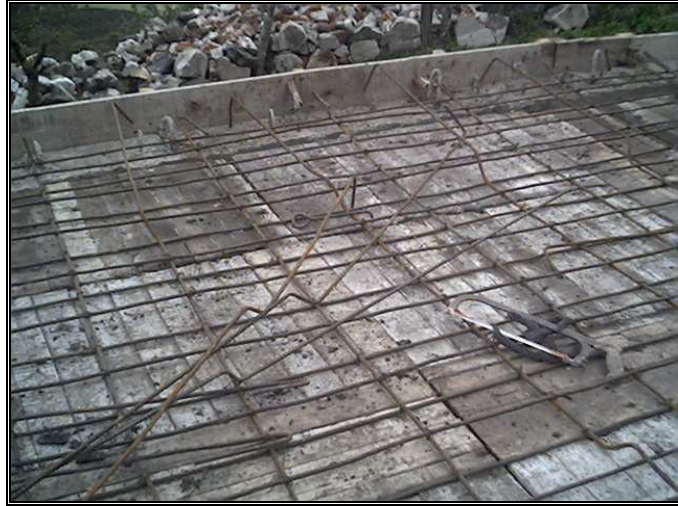
Figura 49. Construcción cajillas de salida

Finalmente, se construyeron la cajilla de entrada y dos cajillas de salida en mampostería, con sus respectivas tapas en concreto con espesor de 0.10m., dentro de las cuales se instalaron las válvulas y accesorios necesarios para las operaciones hidráulicas del tanque (Ver fig. No. 49).

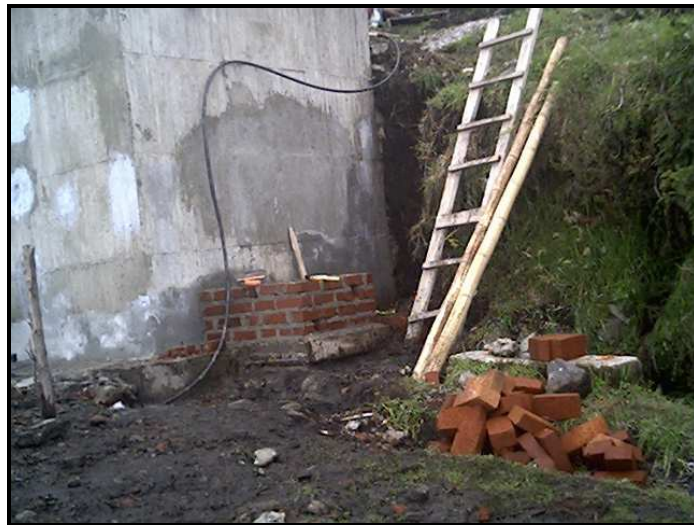
Figura 50. Repello y esmaltado de cajillas

Las cajillas de entrada y salida fueron repelladas y esmaltadas adecuadamente y de acuerdo a las especificaciones técnicas (Ver fig. No. 50).

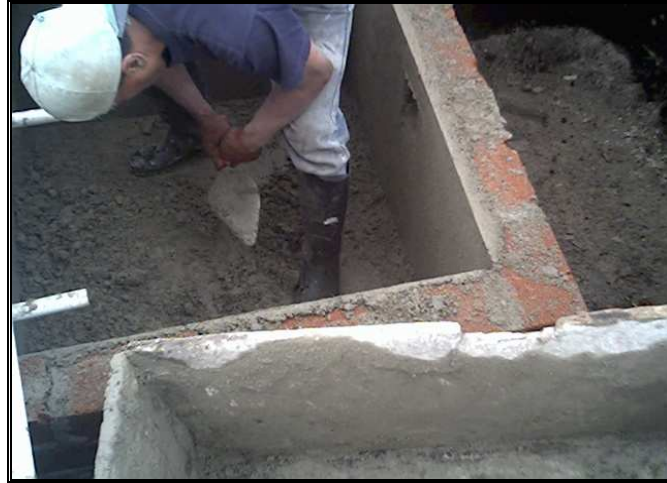
Figura 51. Dispositivo de entrada

Debido a los requerimientos de este tanque, se instaló un sistema de entrada que permita la distribución del caudal para los dos compartimentos construidos, que incluye dos tapones de 4", tres tees de 4", tres bujes de 2" a 4" y dos bujes de 2" a 1". Además se instaló una válvula de compuerta con sello elástico extremos lisos con vástago no ascendente en hierro dúctil sin rueda de manejo. Los accesorios utilizados fueron de PVC para flujo a presión que cumplen con las normas de calidad NTC-1339. Su instalación se realizó de acuerdo a las normas y recomendaciones del fabricante (Ver fig. No. 51).

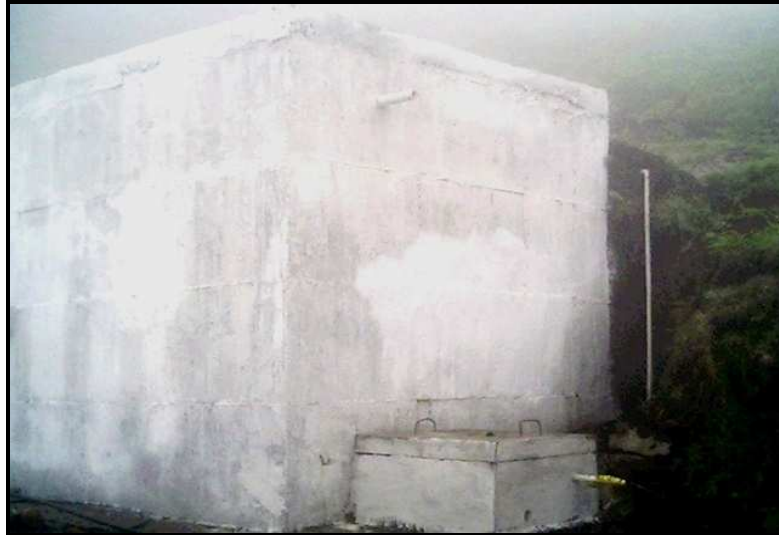
Figura 53. Estado inicial sector Lirios Anganoy

Otro fin de este proyecto, es mejorar las condiciones en las que se encuentran algunos tanques de almacenamiento que carecen de elementos como cajillas para válvulas, o que tienen aparatos en mal estado como flotadores y llaves; otros elementos como puertas metálicas, ventanas, etc. (Ver fig. No. 53).

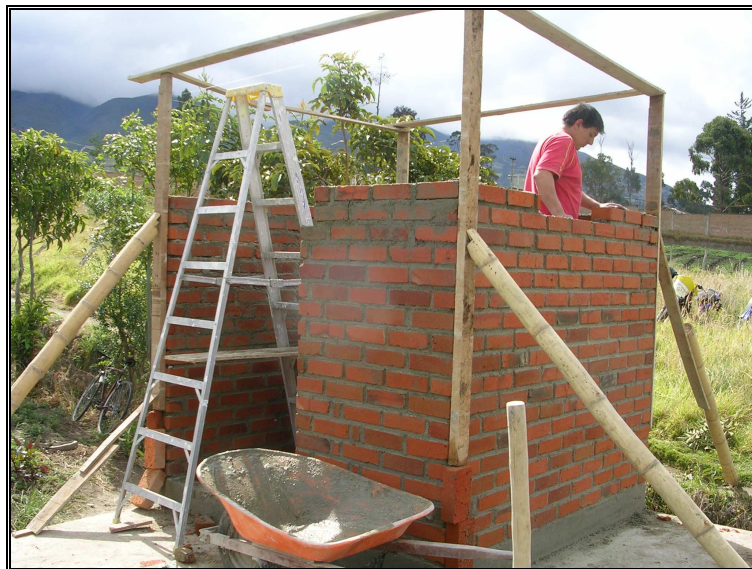
Figura 55. Pintura caseta en ladrillo visto

La construcción de la caseta incluyó la pintura del ladrillo visto que se realiza con una pintura especial para ladrillo y se realiza tanto en el interior como en el exterior de la caseta. También, se instaló una puerta en lámina calibre 18 de 1.10 x 2.20m y una rejilla de ventilación de 0.60 x 0.70m (Ver fig. No. 55).

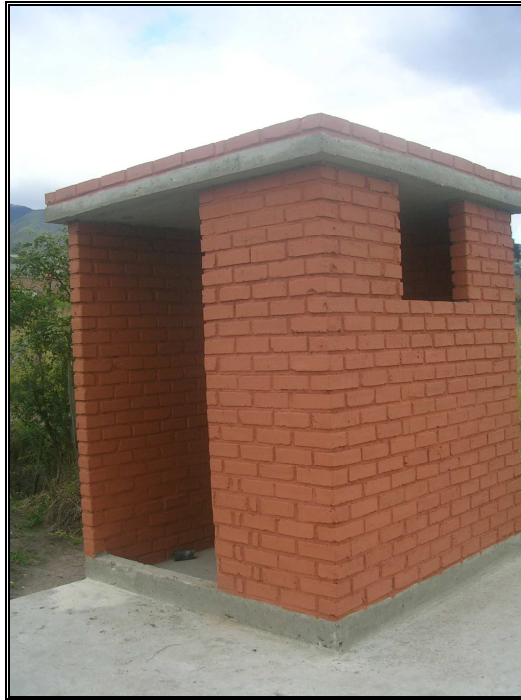
Figura 56. Construcción de cajilla para válvulas

En este tanque, también se construyeron dos cajillas para válvulas de 0.70 x 0.70 x 1.0m en mampostería, de ladrillo dispuesto en soga con espesor de 12 cm. La base se construyó en concreto reforzado con un espesor de 10 cm. Las cajas se repellaron y esmaltaron en todos los muros interiores; esta actividad incluyó el suministro de tapa en lámina calibre 18 (Ver fig. No. 56).
