ASISTENCIA EN LA INTERVENTORÍA DE ALGUNOS PROYECTOS DE OBRAS
CIVILES EN LA EMPRESA DE OBRAS SANITARIAS DE PASTO
EMPOPASTO S.A. E.S.P. MODULO II
PASANTÍA.

UNIVERSIDAD DE NARIÑO
FACULTAD DE INGENIERÍA
DEPARTAMENTO DE INGENIERÍA CIVIL
SAN JUAN DE PASTO
2006

Trabajo de grado presentado
como requisito para optar al título de Ingeniera Civil.

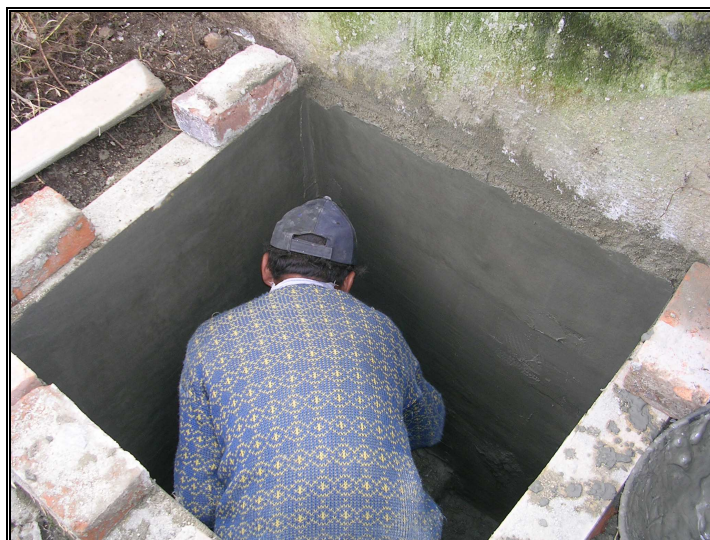
Figura 57. Instalación de válvula

También se realizaron adecuaciones como la instalación de una válvula de compuerta sello elástico, extremo liso, vástago no ascendente, de diámetro 2"; flotador de diámetro 2" para regular la entrada y la cantidad de agua en el tanque y que no se pierda el cloro adicionado (Ver fig. No. 57).

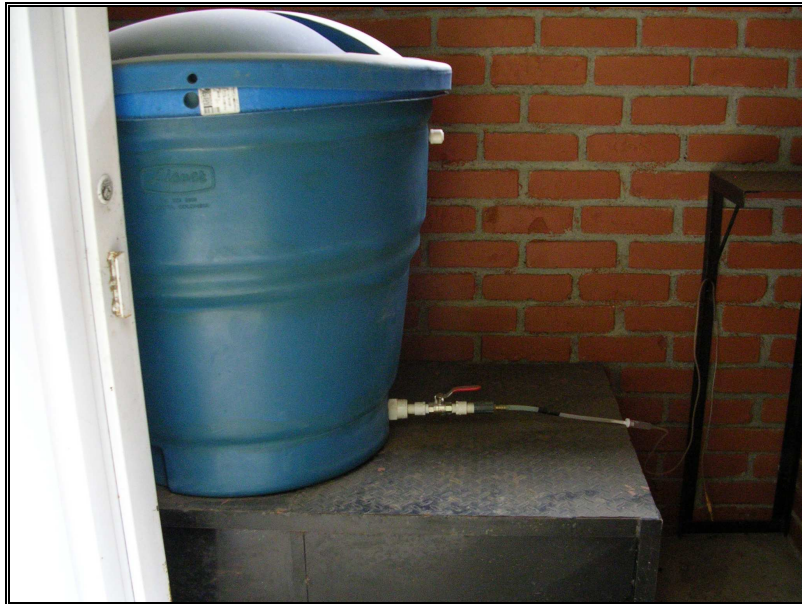
Figura 60. Careta protectora

- Plataforma en ángulo de 1/8" x 2 ½ ". Largo 1.30m x 0.80m de ancho y 0.50m de alto. Plataforma de lámina corrugada de 0.50m de largo. Pintada con anticorrosivo y pintura esmalte negro.
- Careta protectora de bases de cloro (Ver fig. No. 60)
- Comparador libre de disco DPD, incluye 100 almohadillas de cloro libre y probeta plástica de 100ml.
- 100 kilos de hipoclorito de sodio 13%.
- Canecas de 5 galones para almacenar el cloro líquido.
- Todos los accesorios y mangueras para la instalación del tanque de almacenamiento.

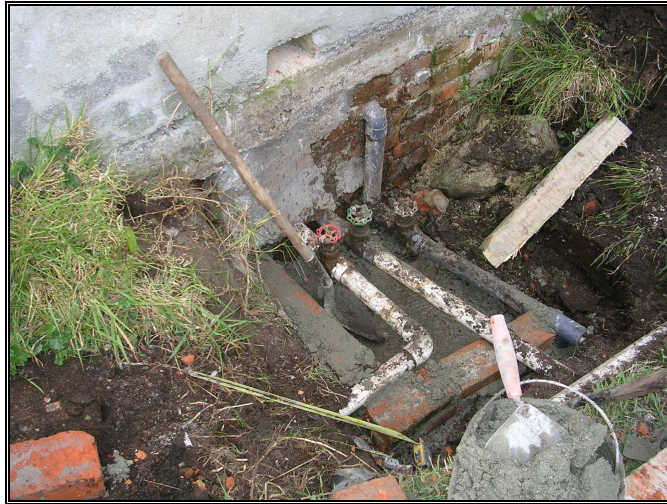
Figura 64. Construcción cajilla – sector Corpoica Obonuco

- Instalación rejilla de ventilación de 0.60 x 0.70m
- Instalación de dos flotadores de diámetro 2”
- Instalación de Gabinete metálico en ángulo de 1/8” x 2 ½ “. Largo 1.30m x 0.80m de ancho y 0.50m de alto. Plataforma de lámina corrugada de 0.50m de largo. Pintada con anticorrosivo y pintura esmalte negro.
- Construcción cajilla de inspección de 0.70 x 0.70 x 1.0m, con repello y esmaltado; incluye tapa en lámina calibre 18 (Ver fig. No. 64).
- Instalación de puerta en lámina calibre 18 de 1.80 x 0.90m (Ver fig. No. 65)

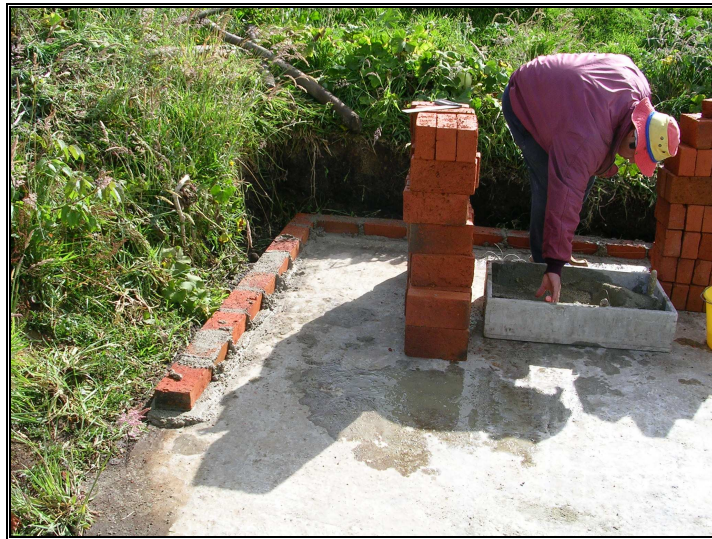
Figura 66. Construcción caseta de desinfección - sector Anganoy

- Construcción caseta de desinfección con las mismas especificaciones de la construida en Jongovito Centro (Ver fig. No. 66)

- Instalación de puerta en lámina calibre 18 de 1.80 x 0.90m
- Instalación rejilla de ventilación de 0.60 x 0.70m
- Instalación de flotador de diámetro 2”
- Instalación de Gabinete metálico en ángulo de 1/8” x 2 ½ “. Largo 1.30m x 0.80m de ancho y 0.50m de alto. Plataforma de lámina corrugada de 0.50m de largo. Pintada con anticorrosivo y pintura esmalte negro.
- Construcción cajilla de inspección de 0.80 x 0.80 x 1.0m, con repello y esmaltado; incluye tapa en lámina calibre 18.
- Instalación de dos válvulas de compuerta sello elástico, extremos lisos, vástago no ascendente, de diámetro 3”
- Instalación del sistema de desinfección con los mismos implementos ya nombrados. De igual manera se realizó la capacitación y los análisis bacteriológicos

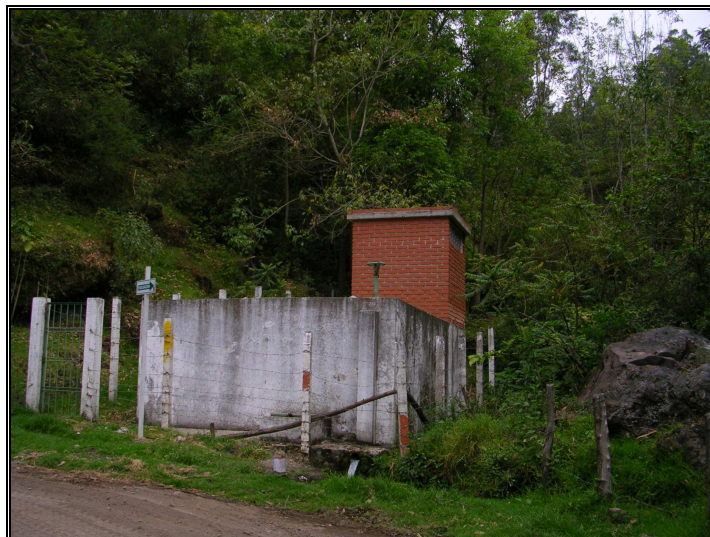
Figura 67. Obra terminada

Los resultados obtenidos en los ensayos bacteriológicos de cada sector constataron el buen funcionamiento del sistema con resultados de 0 coliformes totales en las muestras tomadas.

Por lo tanto la obra fue entregada a entera satisfacción de Empopasto S.A. E.S.P. (Ver fig. No. 67)

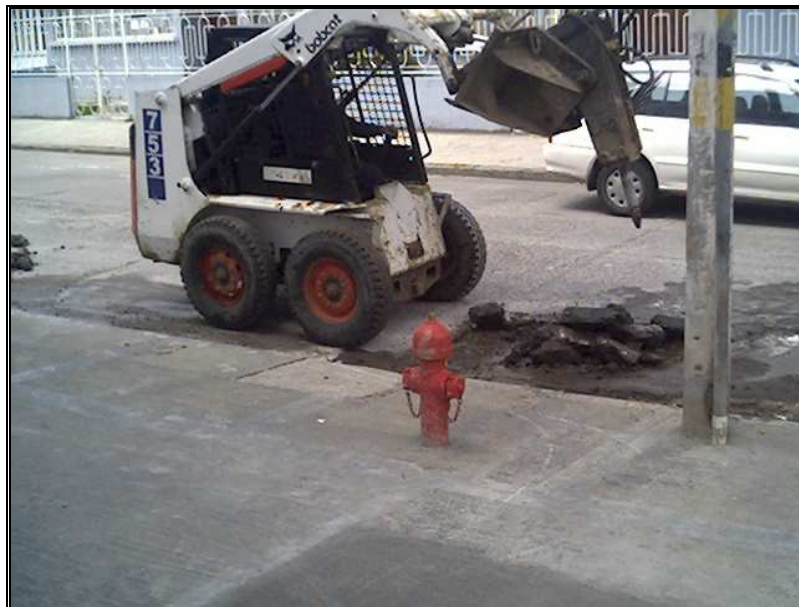
Figura 69. Corte y demolición de pavimento

El corte y la demolición se realizaron de forma manual y con ayuda de un Bobcad, el cual mejora el rendimiento de la actividad. Toda esta maquinaria fue transportada desde la ciudad de Bogotá, pues el contratista de este proyecto es una importante empresa de esta ciudad (Ver fig. No. 69).

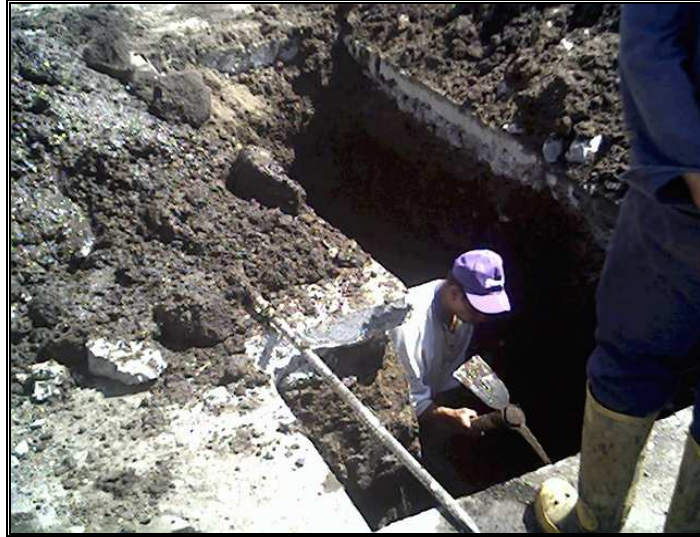
Figura 70. Excavaciones

Enseguida se realizó la excavación en material común, con profundidades variables entre 0.5m hasta 1.1m y ancho de 0.70m, suficiente para facilitar el trabajo de los obreros en la instalación de las acometidas domiciliarias (Ver fig. No. 70).

Durante esta actividad se pudo detectar varias conexiones fraudulentas en algunas acometidas domiciliarias, las cuales, finalmente, fueron suspendidas.

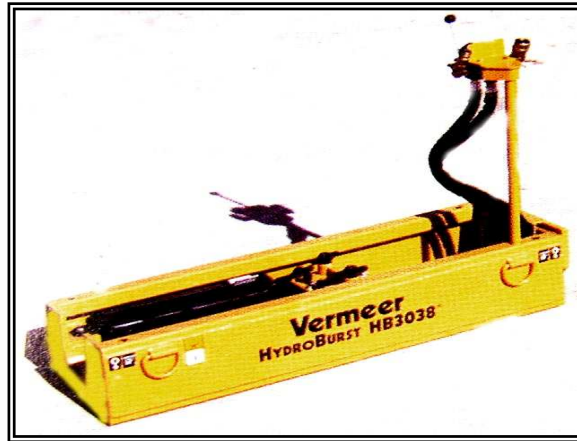
Figura 72. Unidad de accionamiento hidráulico

- Una unidad de accionamiento hidráulico, cuya función consiste en la introducción de las barras de acero dentro de la tubería a cambiar y posterior halado de las mismas durante las operaciones de corte, expansión e introducción de la nueva tubería (Ver fig. No. 72).

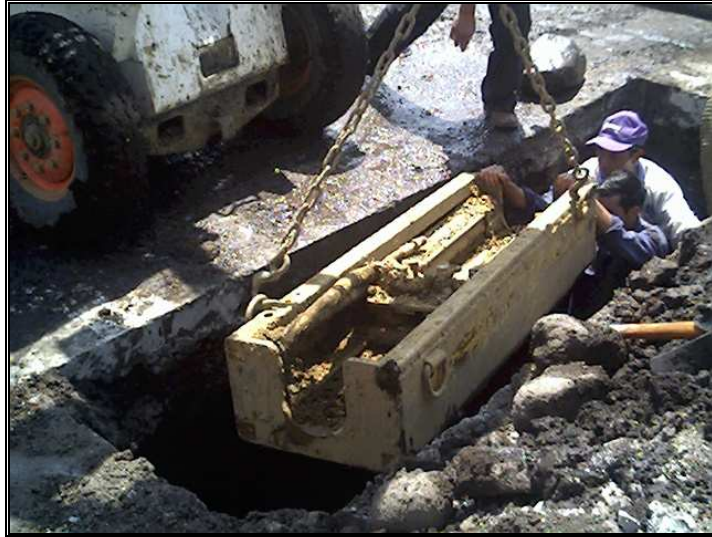
Con el empuje generado por la unidad de potencia, se introducen las barras por la antigua tubería; esta actividad no presenta muchos inconvenientes pues las barras son de diámetro menor al de la tubería (Ver fig. No. 76).

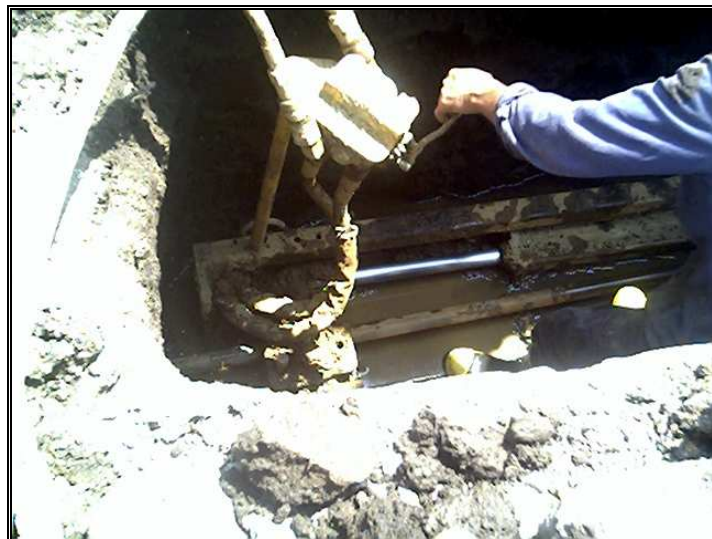
Figura 75. Introducción barras de acero

Se practican dos excavaciones, idealmente con una distancia entre sí de 100 metros lineales. En la primera excavación se instala el equipo de accionamiento, se corta la tubería existente y se retira el tramo de tubo descubierto en longitud igual a la de la excavación (Ver fig. No. 74). Con este equipo se introducen las barras de acero roscadas, dentro de la tubería que se va a renovar (Ver fig. No. 75).

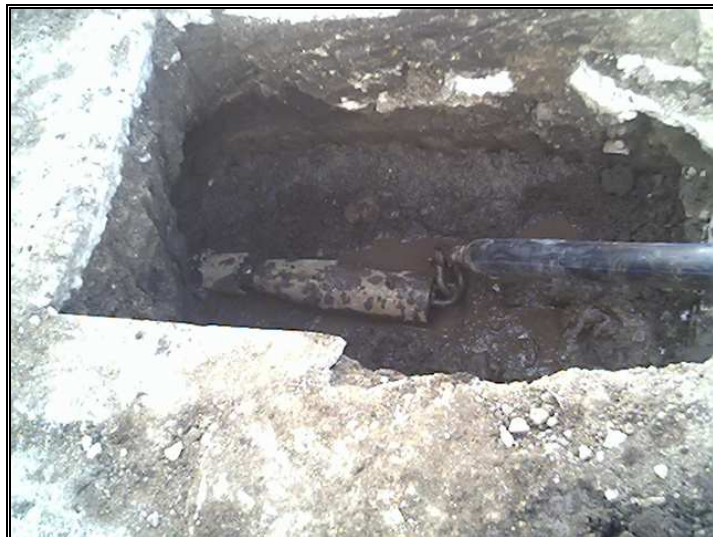
Figura 77. Amarre de la tubería al cono expansor

Una vez la punta de la sección de barras llega a la segunda excavación, ubicada en el otro extremo, se le conecta en este punto la cuchilla de corte, el cono expansor y el elemento de sujeción (Puller) al cual se le conecta el tubo de polietileno (Ver fig. No. 77).

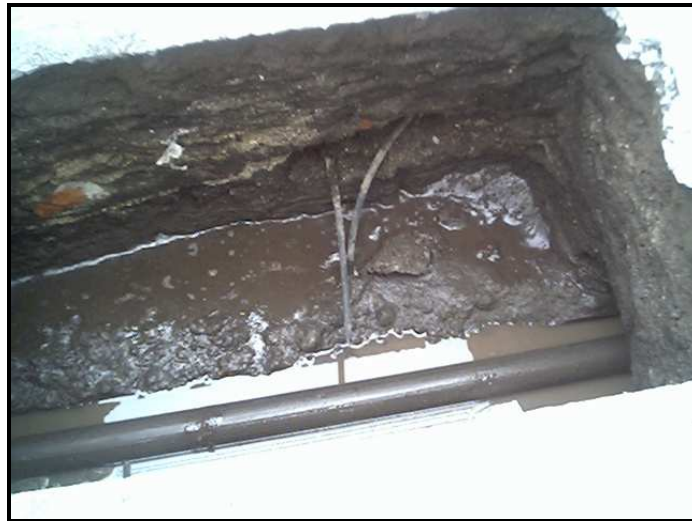
Figura 78. Halado de la tubería

Luego se procede al halado de las barras y, en una sola operación se rompe el ducto antiguo, se expande el orificio y se introduce la nueva tubería. Este procedimiento genera un empuje que deforma el suelo; sin embargo, después de

los rellenos, este se reacomoda sin perjudicar la estructura del pavimento, consolidándose y recubriendo la tubería instalada (Ver fig. No. 78).

En el tramo de la carrera 34, se reemplazan 98.6m de tubería, en la carrera 34A 103.7m y en la carrera 35, 112m, para un total de 314.3m de tubería.

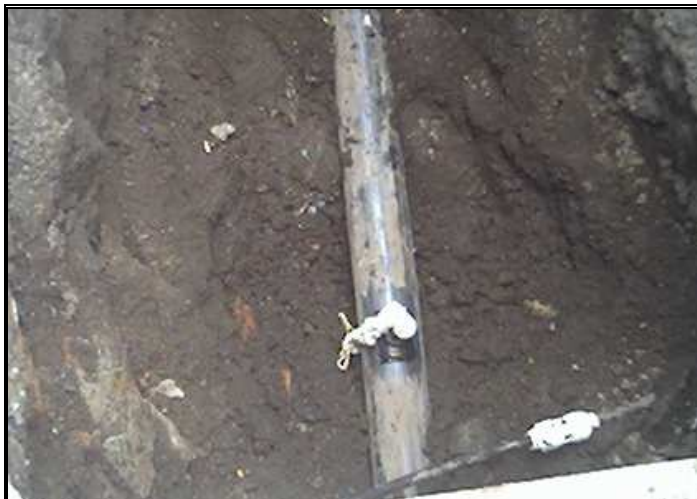
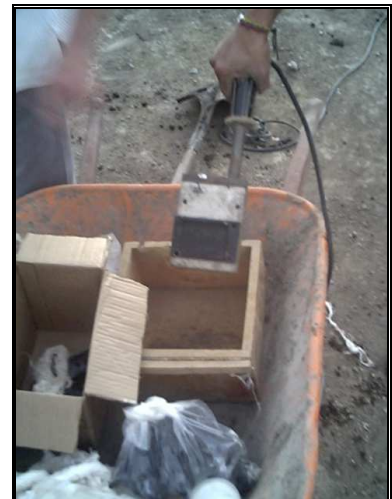
Para la unión de la tubería, se utilizó una plancha que permite la fusión entre los extremos, la cual es garantía de no presentarse fugas, pues la junta es hermética y muy resistente (Ver fig. No. 80).

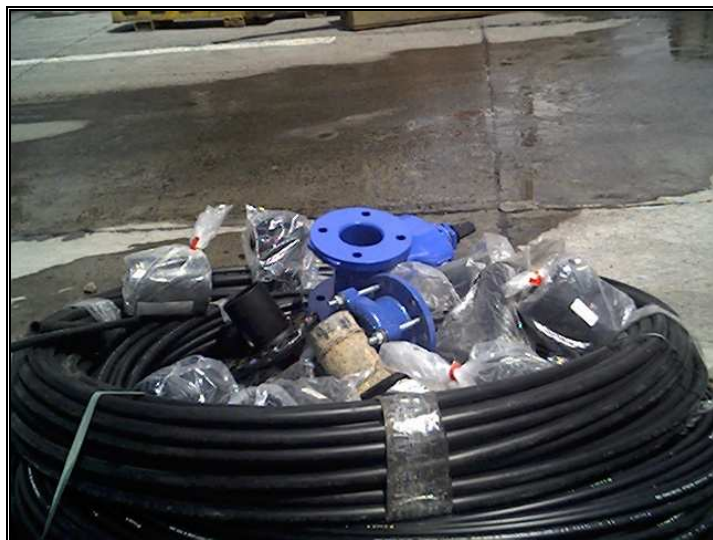
Figura 81. Válvulas y accesorios

También se realizó la instalación de válvulas sello elástico, en HD 3", indispensables para la sectorización de la zona. Para su instalación fueron necesarios elementos como portaflanjes, brida loca, empaques, unión de electrofusión, brida universal, tornillos, entre otros (Ver fig. No. 81).
