ZONIFICACIÓN DE LA AMENAZA POR FENÓMENOS DE REMOCIÓN EN  
MASA EN EL CORREGIMIENTO DE LAS MESAS, MUNICIPIO DE EL TABLÓN  
DE GÓMEZ, DEPARTAMENTO DE NARIÑO

UNIVERSIDAD DE NARIÑO  
FACULTAD DE CIENCIAS HUMANAS  
DEPARTAMENTO DE GEOGRAFÍA  
SAN JUAN DE PASTO  
2012

Trabajo de grado presentado como requisito parcial para optar al título de  
Geógrafo con énfasis en planificación regional

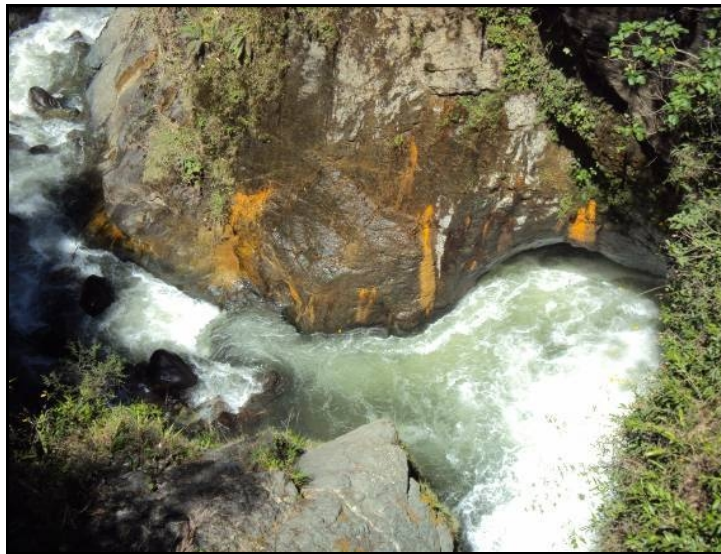
Figura 12. Formación Geológica Complejo Quebrada Grande K1cqg, cuenca baja del río Resina

Es de indicar como la formación se encuentra atravesada de sur a norte por la falla Buesáco, así mismo es evidente la disección causada por la red de drenajes donde el proceso de corte orientado de sur a norte, ha ocasionado que en algunos

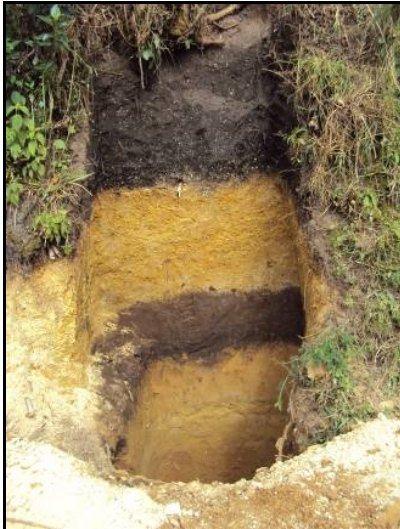
Figura 15. Formación de suelo orgánico sobre cubierta de piroclastos, vereda el Carmelo

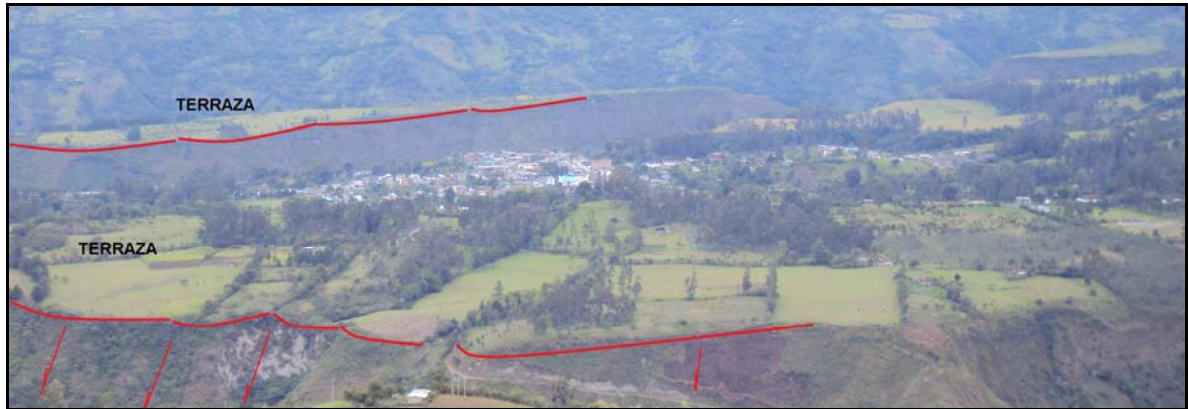
Figura 19. Unidad de terrazas fuertemente disectadas, centro poblado Las Mesas

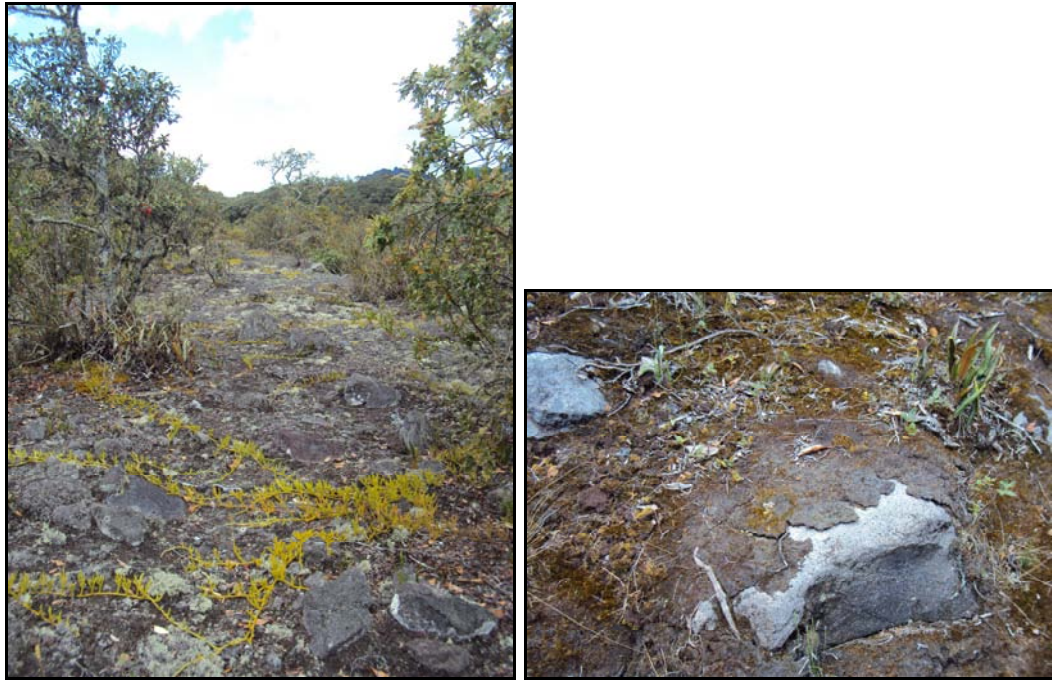
Figura 23. Flujo de lodo o lahar, localizado en el sitio conocido como La Lava, vereda Valmaría

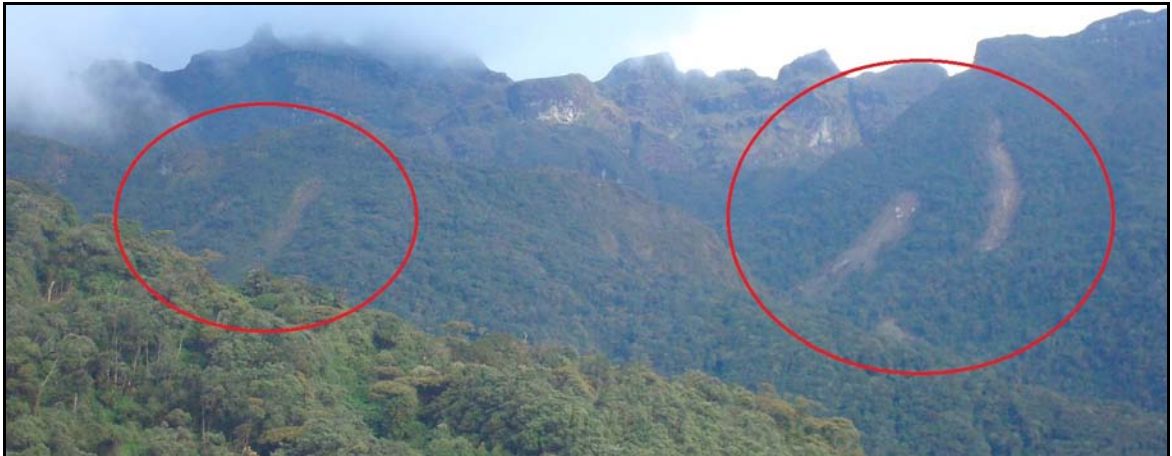
Figura 43. Deslizamientos traslacionales, páramo de Doña Juana vereda el Silencio

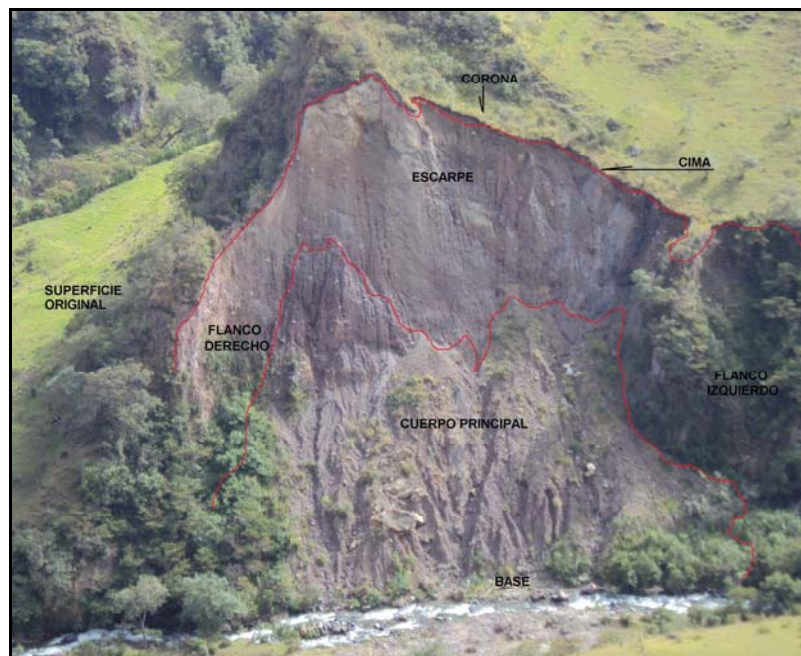
Figura 44. Deslizamiento traslacional localizado hacia al sur oriente del área de estudio, Vereda Providencia

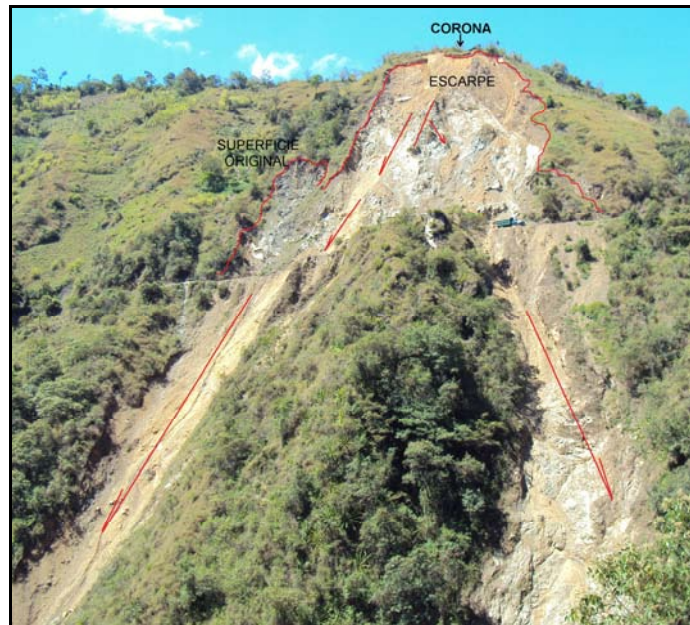
Figura 48. Deslizamiento traslacional, carretera principal Las Mesas - El Tablón, a la altura de la escuela rural de la vereda El Porvenir

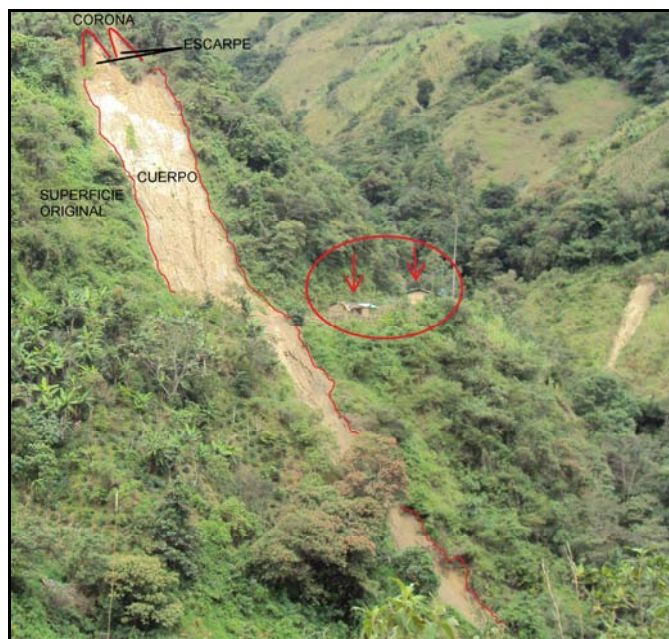
Figura 49. Deslizamiento traslacional, carretera hacia el centro poblado Las Mesas límite entre las veredas El porvenir y San Rafael

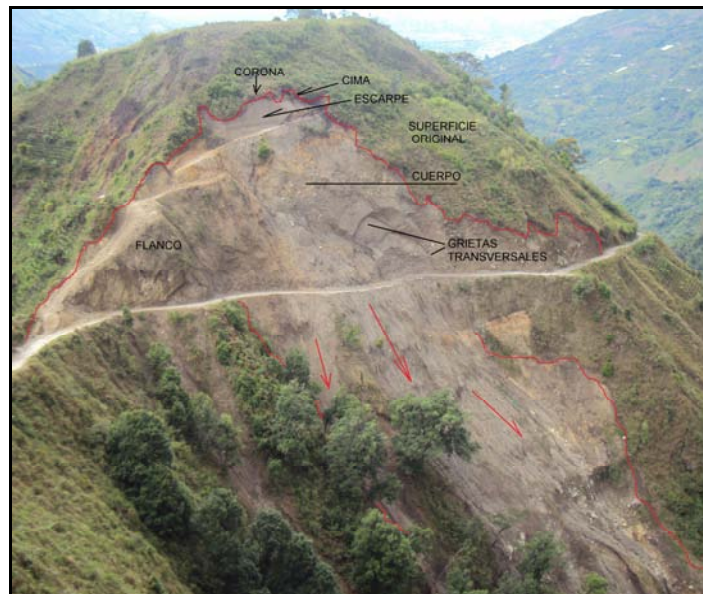
Figura 50. Deslizamiento traslacional, carretera hacia la vereda Los Yungas

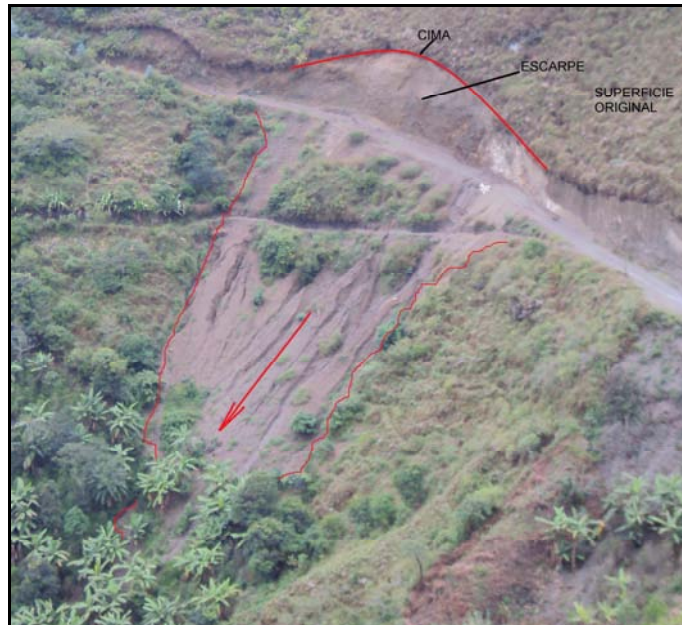
Figura 51. Deslizamiento traslacional sobre la carretera hacia la vereda Doña Juana

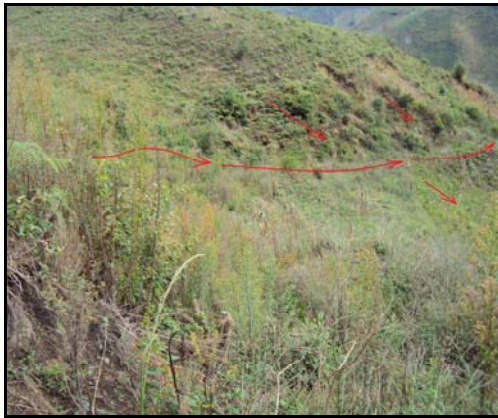
Figura 53. Superficies de falla transversales sobre la cabeza del deslizamiento rotacional, vereda Gavilla alta

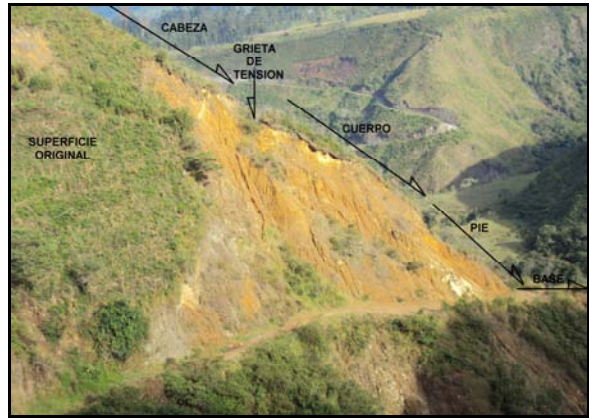
Figura 54. Perfil y partes del deslizamiento rotacional, vereda Gavilla alta

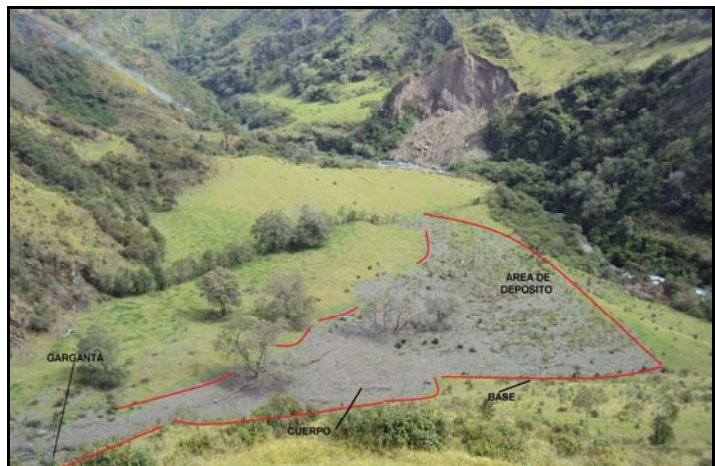
Figura 61. Panorámica del cuerpo, pie y frente o base, del flujo de detritos, vereda Gavilla alta

**Pie.** Representa la parte inferior del movimiento en masa y se caracteriza por desarrollar una morfología abombada o protuberante con presencia de numerosas grietas

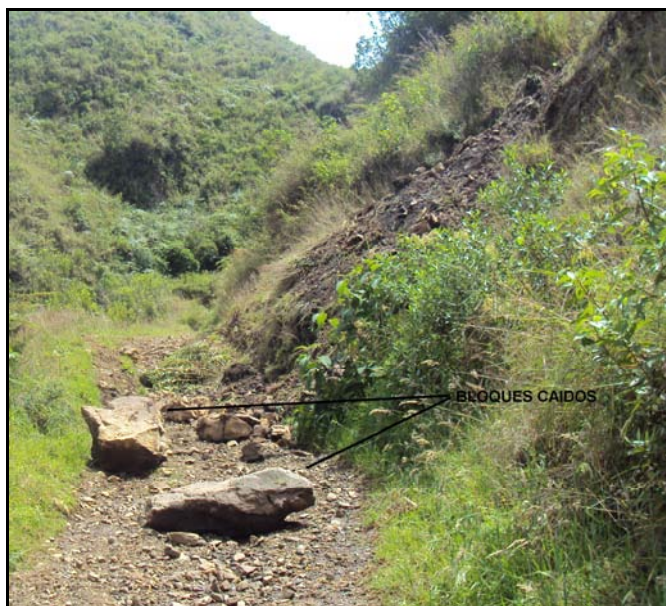
Figura 64. Caída de bloques de roca sobre el camino hacia la vereda Gavilla alta

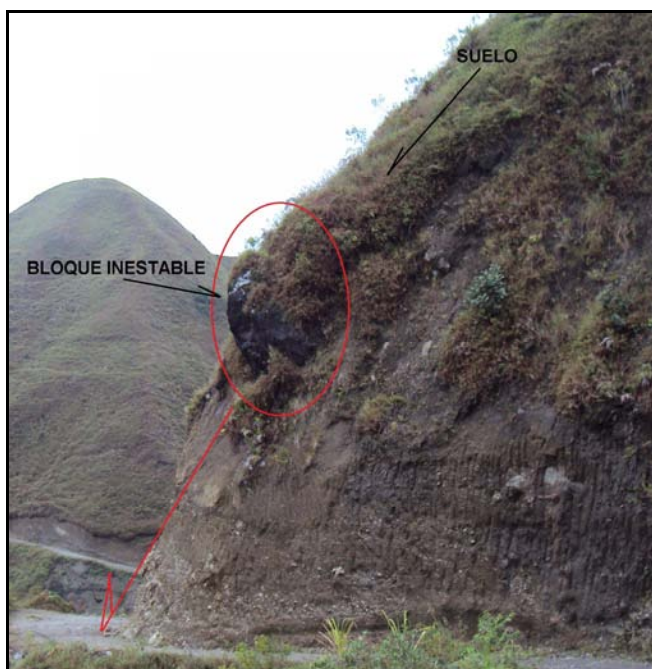
Figura 65. Caída de rocas sobre la carretera hacia la vereda Los Yungas

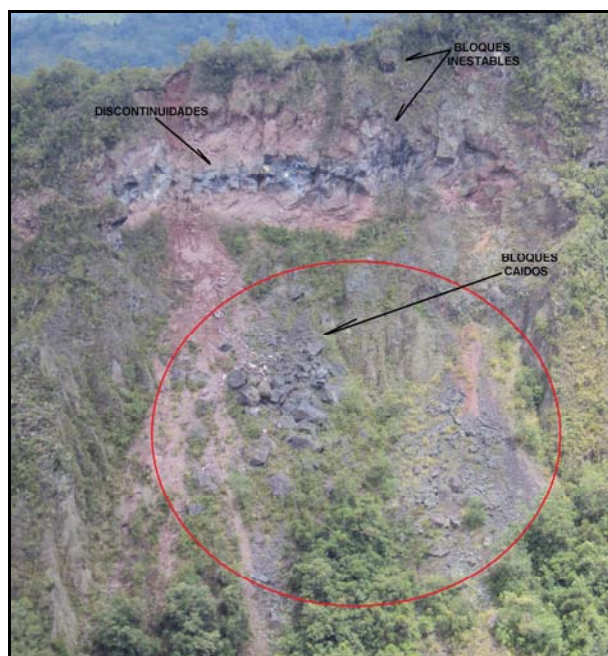
Figura 66. Superficie agrietada asociada a escarpes de rocas duras y fracturadas, vereda Valmaría

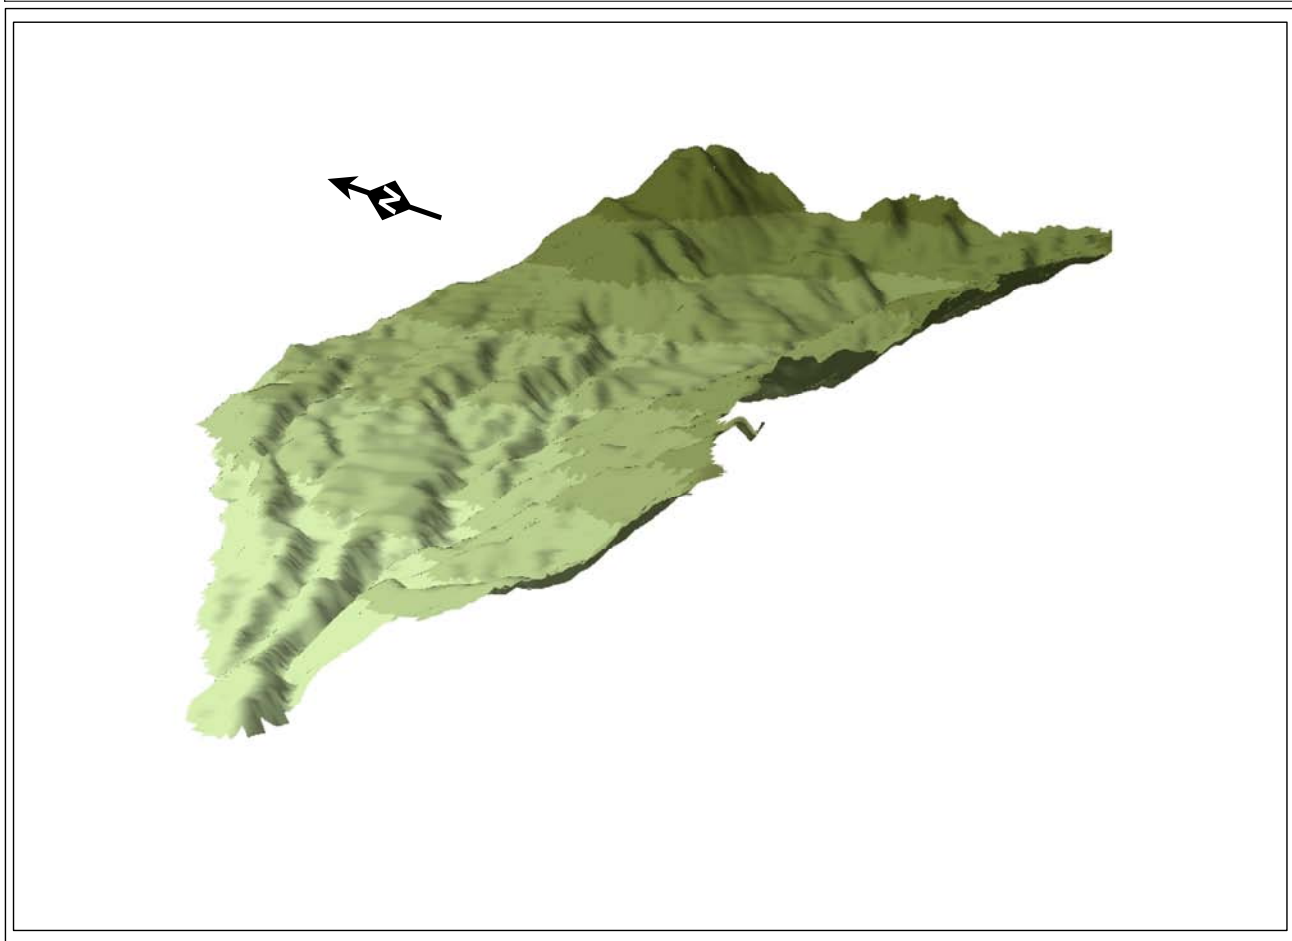
MAPA 5. MODELO DIGITAL DE ELEVACIONES DEM, CORREGIMIENTO DE LAS MESAS, MUNICIPIO EL TABLÓN DE GÓMEZ, DEPARTAMENTO DE NARIÑO

El perfil topográfico del área de estudio (figura 17) y El Modelo Digital de elevaciones del Terreno DEM (mapa 5), evidencian la existencia de alturas menores al occidente del corregimiento entre 1600 m.s.n.m. Cuyo relieve pauta la figura de formas variadas entre las que se destacan pequeños cerros residuales, cuchillas y depresiones, que en su gran mayoría surgieron como consecuencia del corte transversal ocasionado por la red de drenaje sobre el basamento geológico, procesos climáticos erosivos y por presencia de algunas estructuras tectónicas locales, entre ellas la falla Buesáco y El Tablón. Sucesivamente se observa hacia los 2200 m.s.n.m, una superficie que indica la existencia de áreas planas, lugar donde se localiza el centro poblado Las Mesas, cuyo relieve obedece a una formación geomorfológica de terrazas fuertemente disectadas de origen volcánico. Dichas alturas se incrementan hacia el oriente hasta su encuentro con la cordillera centro oriental, donde es evidente la presencia de estructuras propias del relieve montañoso y volcánico, surgido como consecuencia de la orogenia Andina, en cuyo dominio se establece altitudinalmente el cerro el Montoso a 3400 m.s.n.m, finalizando en el Volcán Doña Juana cuya cumbre alcanza los 4150 m.s.n.m.
