**PROYECTO FOMIPYME “MEJORAMIENTO DE LAS CONDICIONES DE
PRODUCCIÓN Y COMERCIALIZACIÓN DE UN GRUPO DE QUESEROS
ARTESANALES EN LOS MUNICIPIOS DE TUQUERRES, SAPUYES Y
GUACHUCAL DEL DEPARTAMENTO DE NARIÑO”**

**UNIVERSIDAD DE NARIÑO
FACULTAD DE INGENIERIA AGROINDUSTRIAL
PROGRAMA DE INGENIERIA AGROINDUSTRIAL
SAN JUAN DE PASTO
2007**

**Trabajo de grado presentado como requisito parcial para optar al título de
Ingeniero Agroindustrial**

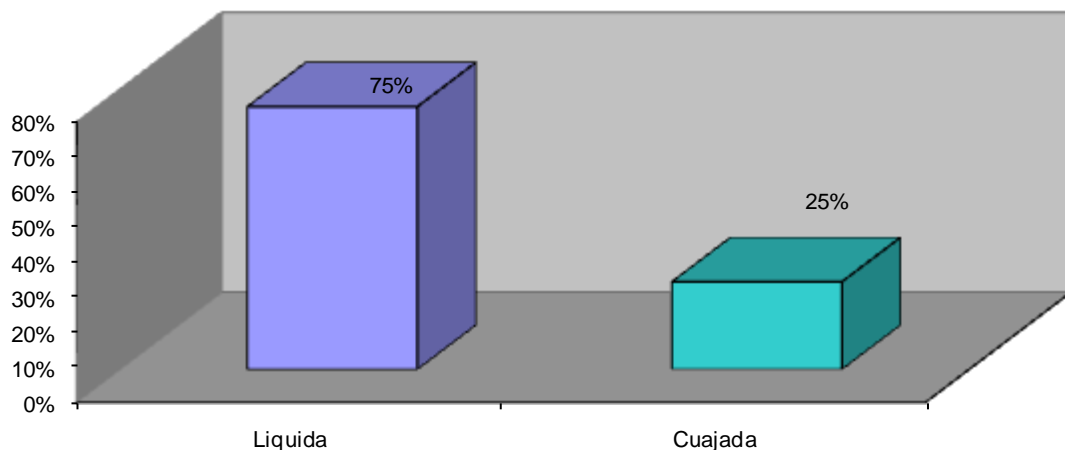
Figura 4. Tipo de materia prima empleada: Espino – Sapuyes

El 75% de las empresas productoras de queso en el corregimiento de El Espino, utilizan leche líquida, el 25% de las restantes utilizan cuajada, que se convierte en un obstáculo para la obtención de un producto higiénico, ya que no existe ningún método para su pasteurización.

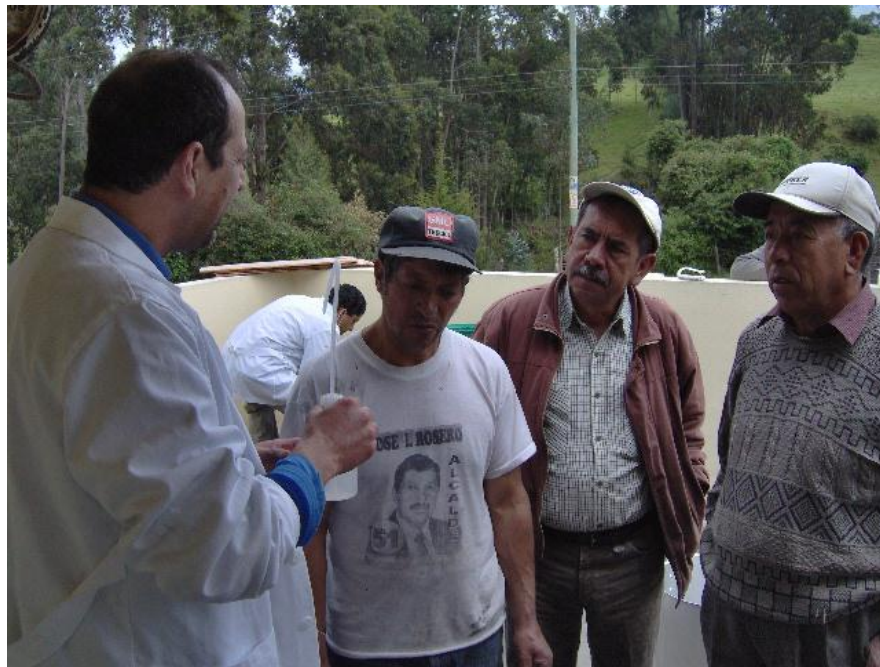
Con el residuo de suero que quedo junto con la cuajada, se realizo una salmuera, utilizando sal refinada. Luego se llevo a cabo el desuerado total, utilizando la tela tipo velo y el posterior molido en la despulpadora. Luego vino el moldeo en aros plásticos. En total y como resultado final se obtuvieron 17 quesos, de los cuales se empacaron dos para posteriores pruebas a realizarse por la IDS.

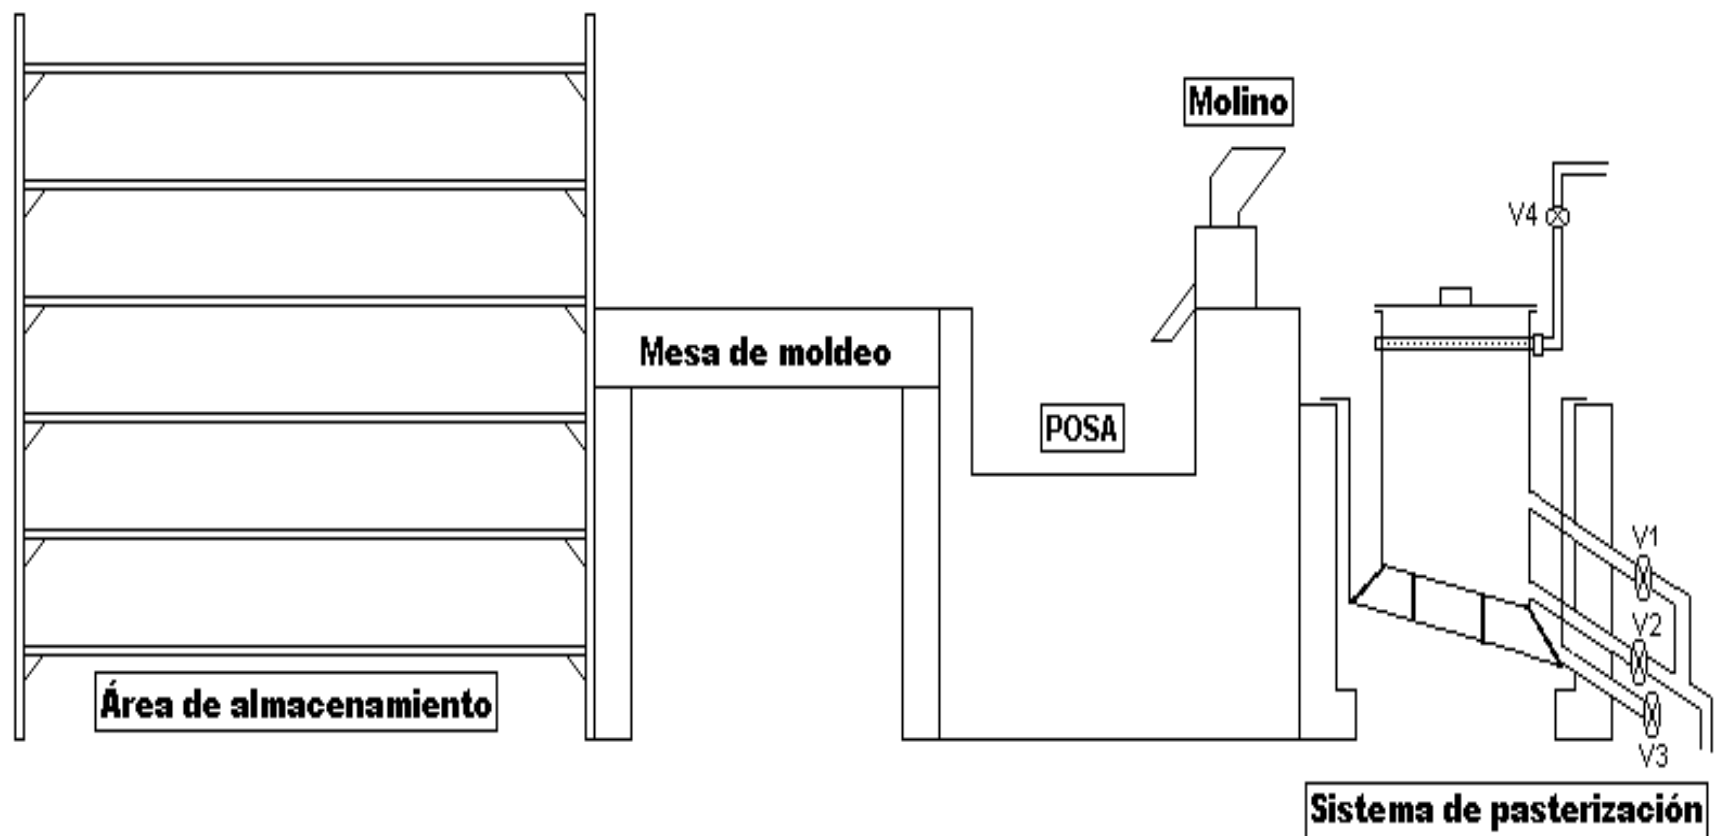
Figura 9. Distribución en una planta, de acuerdo a las etapas de elaboración de queso fresco molido tipo campesino

- ❖ Almacenamiento: el almacenamiento de los productos debe realizarse en condiciones que mantengan las características iniciales de los quesos, evitando al máximo su contaminación y su deterioro, por esto, no es posible se utilicen estantes de madera, a menos que estos, sean adaptados, forrados con materiales inertes, no tóxicos y fáciles de limpiar, como el plástico.

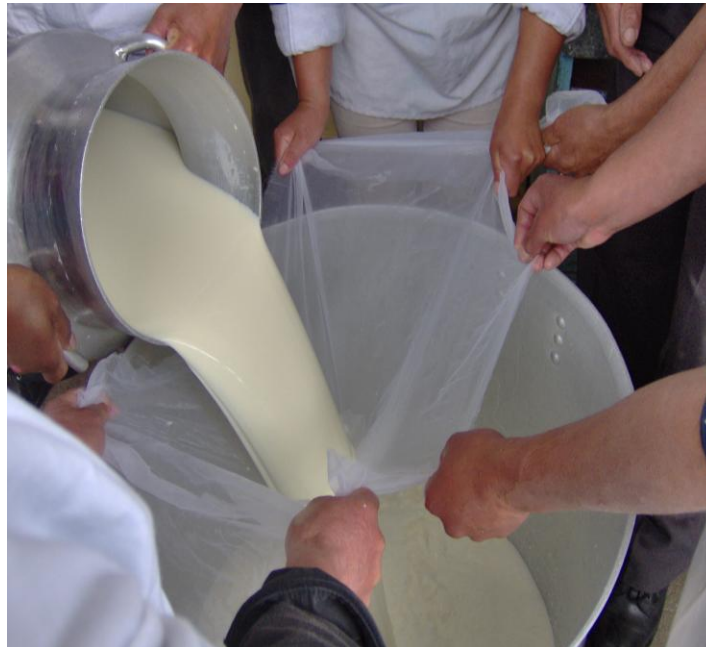
3. **Filtrado:** la materia prima (leche), fue filtrada con ayuda de un filtro de tela (velo), previamente lavado y desinfectado. Se explico a los beneficiarios del proyecto el porque se debía utilizar un filtro de determinadas características y las consecuencias de utilizar un simple colador de cocina para el proceso y el producto final.

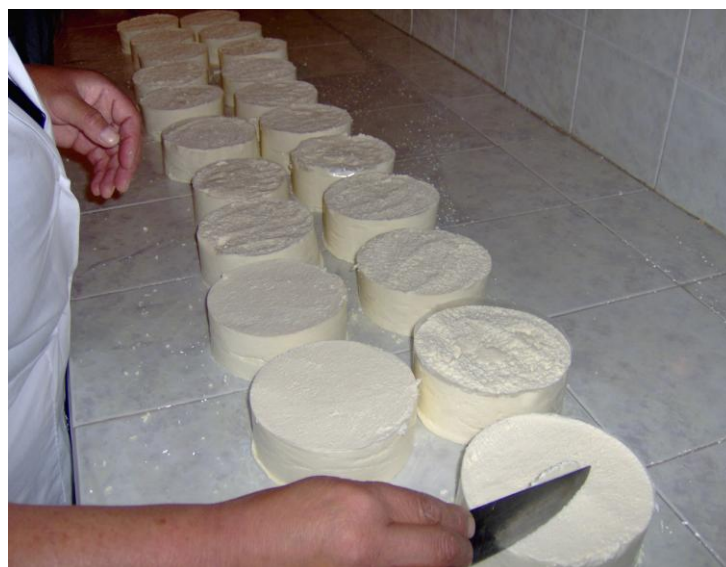
10. **Moldeo:** los quesos se moldearon con ayuda de las bandas plásticas, previamente desinfectadas. Por otro lado y para terminar con el proceso, los productos se dispusieron sobre tablas previamente recubiertas con plástico desinfectado, para que tomen su forma característica.

9. **Molido:** para esta etapa se utilizó una despulpadora que hiciera las veces de molino, que fue prestada por el SENA Regional Nariño, para el desarrollo de las prácticas, esto debido a que el molino que se utiliza en las empresas es un molino de cocina que fácilmente se oxida y que ocasiona la contaminación de los productos, además de ser de difícil limpieza y desinfección.

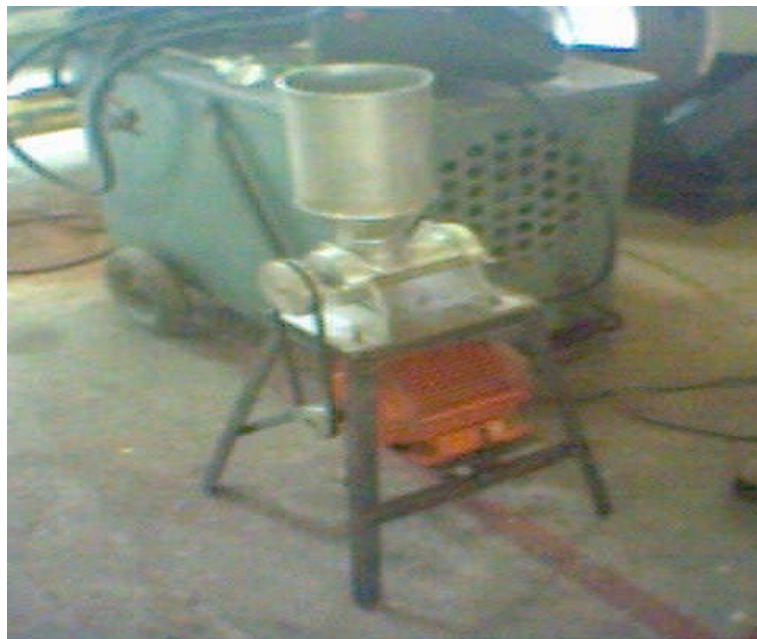
- ❖ Esta construido en materiales no resistentes a la corrosión.
- ❖ Hay desgaste del equipo debido a la fricción que puede ocasionar contaminación sobre el producto.
- ❖ Presenta intersticios donde se puede acumular el alimento formando focos de contaminación.
- ❖ No es un equipo desmontable, haciendo difícil su limpieza y desinfección.

Sin embargo, las empresas procesadoras de queso fresco a nivel artesanal, no están en la capacidad económica para la adquisición de un equipo adecuado para la etapa de molienda, teniendo en cuenta la inversión que han debido realizar en los equipos de pasteurización y la adecuación de las instalaciones físicas de las plantas. Por tales motivos, en conjunto con el SENA Regional Nariño, se trabajo en el diseño y elaboración de un prototipo de molino que cumpla con las condiciones necesarias para asegurar la calidad higiénica, sin afectar el tamaño granulométrico que debe tener el producto semielaborado después de la etapa de molido.

5.21.3 Resultados. Se elaboro un molino de acero inoxidable, cuyo diseño se asemeja al de una despulpadora, este equipo es completamente desmontable, posee una tolva de llenado para introducir la cuajada y unas cuchillas en su interior encargadas del corte, al mismo tiempo que empujan al producto a través de una lamina de acero inoxidable perforada hasta la bandeja de descarga. Este prototipo ya fue probado en campo, en una de las empresas beneficiarias del proyecto, obteniendo los siguientes resultados:

- ❖ El prototipo de molino tiene una buena tasa de rendimiento, en cuanto a cantidad y tiempo de molido.
- ❖ El embolo debe ser rediseñado, ya que al empujar la cuajada por la tolva de llenado alcanza a rozar las cuchillas ocasionando su deterioro.
- ❖ La base del molino no concuerda con el diseño de las posas, en las empresas, donde se pretende realizar la descarga del producto.
- ❖ Es necesario disponer una lamina de acero inoxidable perforada, sobre la existente, con el fin de poder regular el tamaño granulométrico de la cuajada.

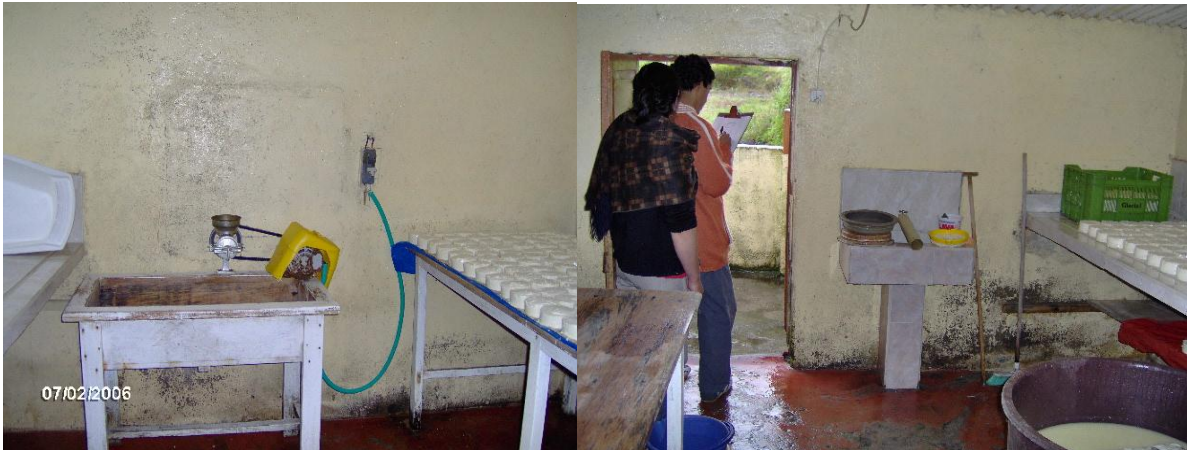
Antes:

EMPRESA SAN JOSÉ:

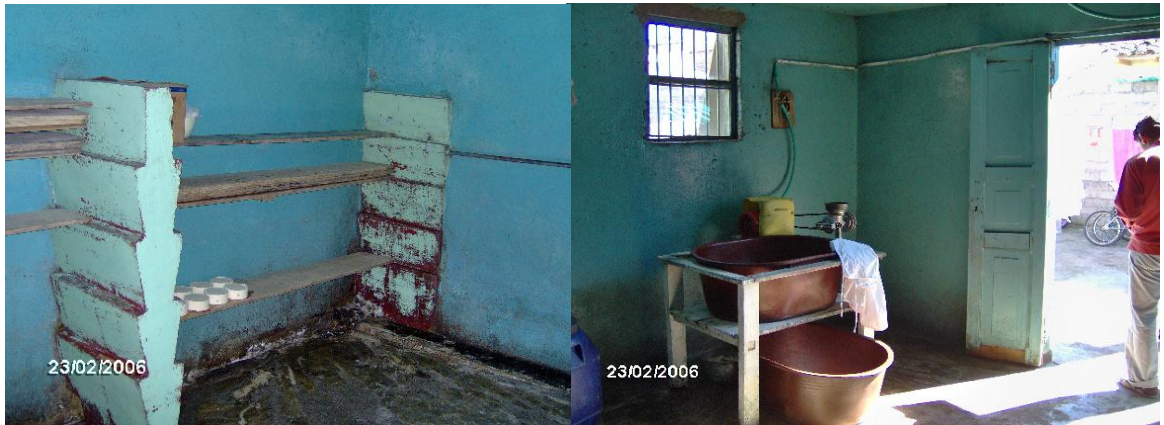
Antes:

EMPRESA LA AVENTURERA:

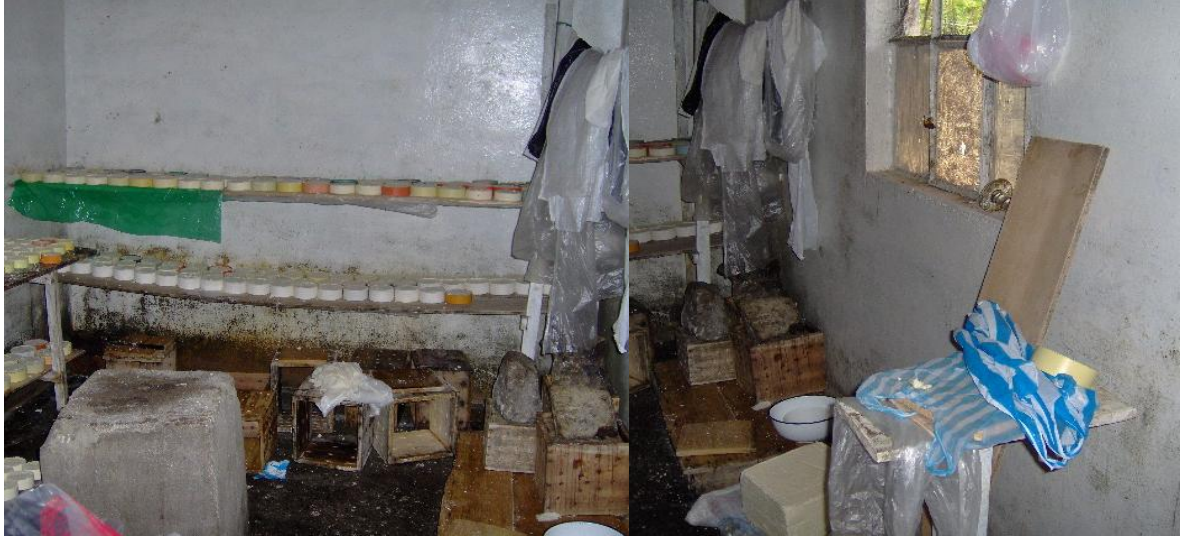
Antes:

EMPRESA EL MORRO:
