**SUPERVISION TECNICA AL PROYECTO DEL FONDO DE VIVIENDA DE  
INTERES SOCIAL (FOVIS): CONJUNTO HABITACIONAL TORRES DE LA  
ALBORADA – PRIMERA ETAPA**

**UNIVERSIDAD DE NARIÑO  
FACULTAD DE INGENIERIA  
PROGRAMA DE INGENIERIA CIVIL  
SAN JUAN DE PASTO  
2015**

**Trabajo presentado como requisito parcial para optar  
al Título de Ingeniero Civil**

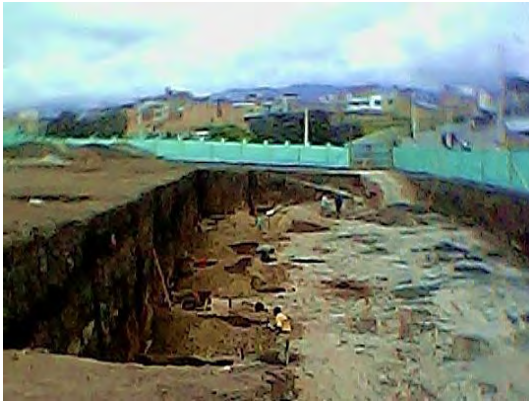
**Figura 7.** Excavación sótano 2.

**Excavación sótano 2.** Una vez se descapotó el terreno, se trazaron los ejes de contorno de la edificación, utilizando nivel de precisión y el tránsito, identificados los límites de la edificación se hizo la excavación con la retroexcavadora.

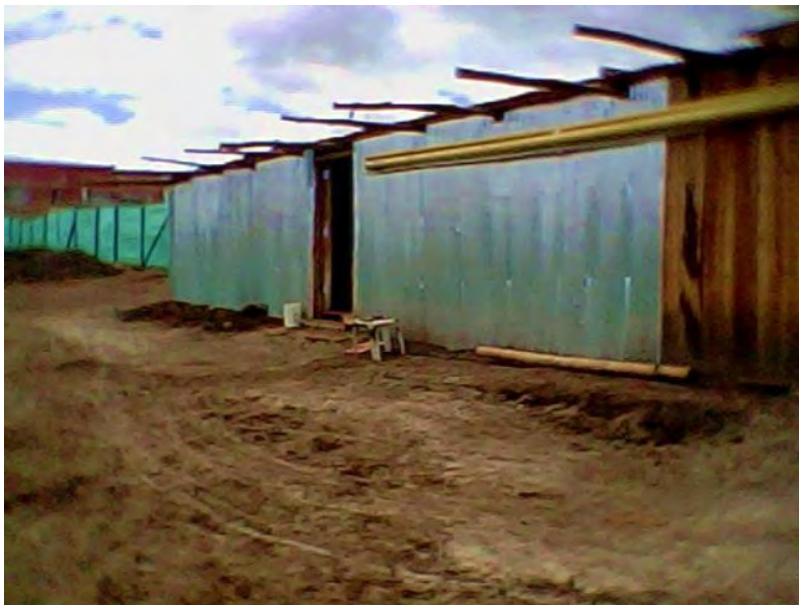
**Figura 8.** Campamento provisional de obra.

Cubierta en teja de zinc, sobre la estructura de guadua.

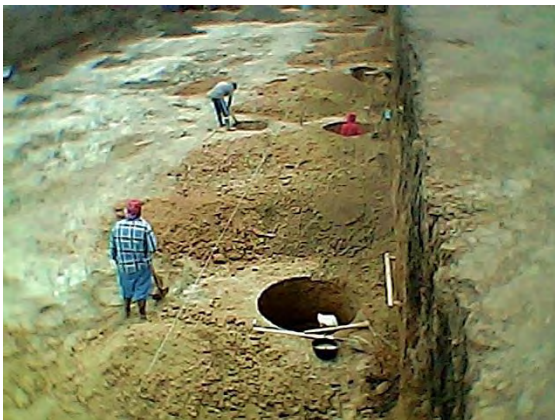
**Figura 10.** Excavaci n caissons.

**Diseño de caissons.** El estudio de suelos en el sitio recomienda cimentar la estructura con cimentación profunda utilizando Caissons hasta de 4.0 m. de profundidad dependiendo la ubicación del estrato firme, los caissons son acampanados en la parte inferior, el área de la campana varía hasta obtener la capacidad requerida para soportar las cargas de diseño, los caissons fueron diseñados con diámetros de fuste de 1.0 m y campanas que varían de 1.0 m a 1.5 m.

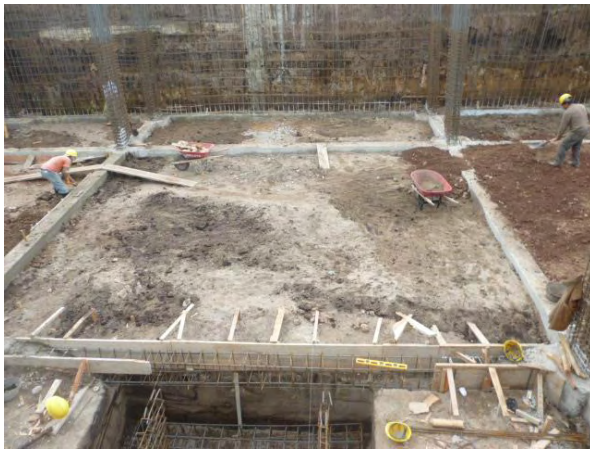
**Figura 11.** Fundición vigas de cimentación.

Se utilizó vibrador en la colocación del concreto

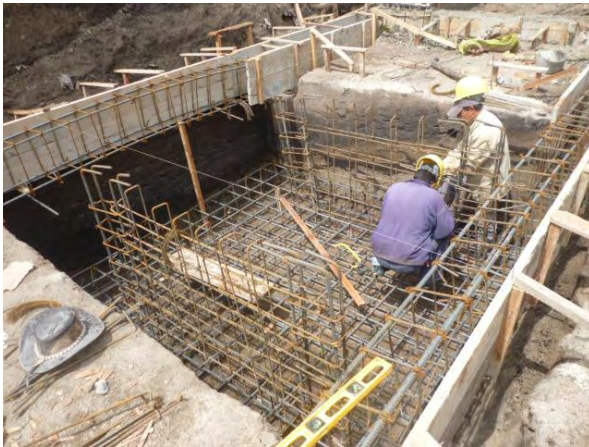
**Figura 12.** Refuerzo foso ascensor.

Se supervisó el anclaje, diámetro del refuerzo a flexo-compresión y separación de estribos.

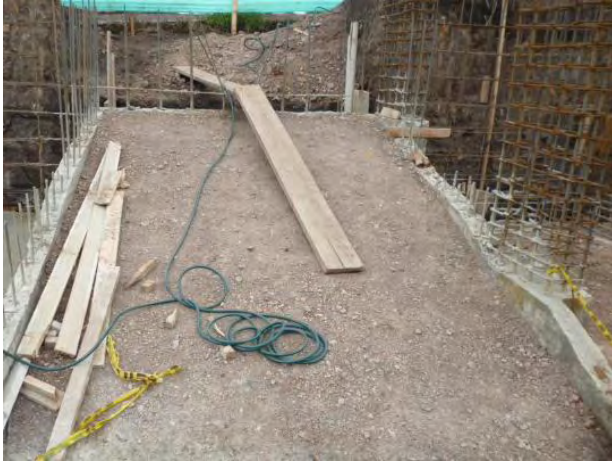
**Figura 13.** Relleno material común rampa.

Se controló la pendiente de la rampa, y compactación de esta por medios directos en obra.

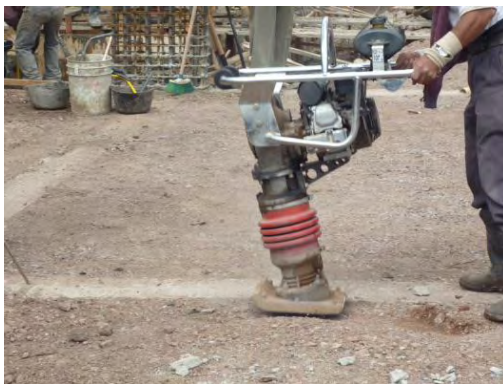
**Figura 14.** Compactación base.

Se controló nivel de piso y densificación por métodos directos en obra

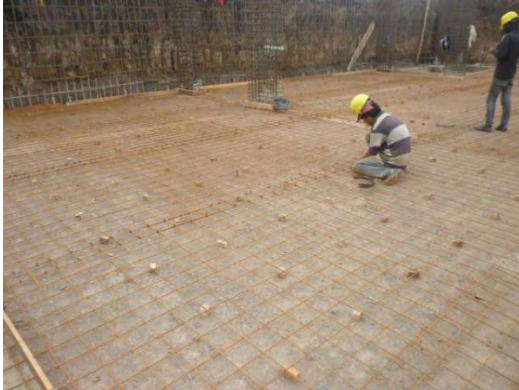
**Figura 15.** Malla electrosoldada.

**Colocación malla electrosoldada.** Es una armadura preformada o prefabricada, producida con alambres trefilados corrugados y/o lisos de alta resistencia. La malla se utilizó como refuerzo para control de grietas por retracción y temperatura, como refuerzo de repartición.

El traslapeo transversal y longitudinal fue de 0,3 m según requerimientos técnicos de la norma NSR-10

Se extendió la malla en toda el área de construcción, controlando su disposición y empalme y recubrimiento de 2.5 cm.

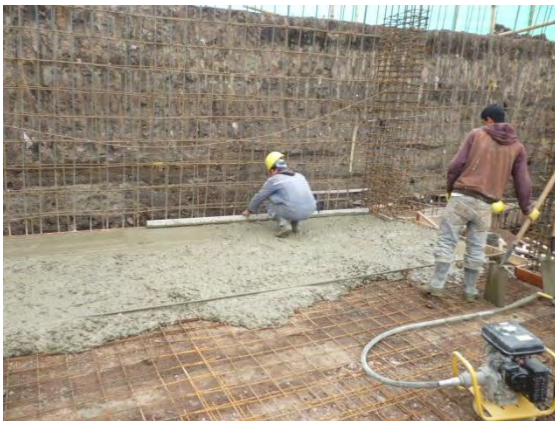
**Figura 16.** Fundición Losa de Piso

**Fundición de concreto para losa de piso.** Revisado tubería eléctrica, sanitaria, hidráulica, impermeabilización, refuerzo de repartición, se ordena el vaciado de concreto.

La dosificación empleada fue 1:2:2.5, utilizando agregado fino arena, agregado grueso triturado.

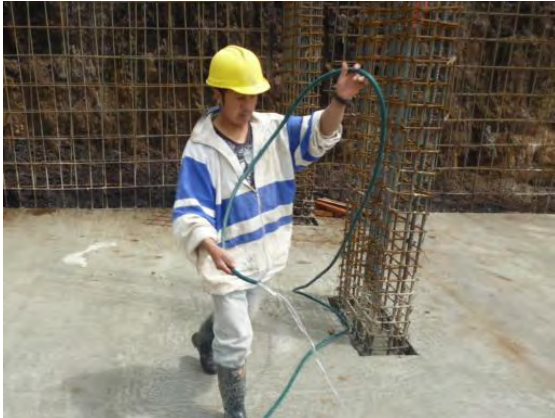
**Figura 17.** Curado losa de piso.

**Curado losa de piso.** Inmediatamente después del acabado de la superficie de la losa y su respectivo endurecimiento, el concreto se sometió a un proceso de curado, el cual se prolongó por un periodo de 7 días.

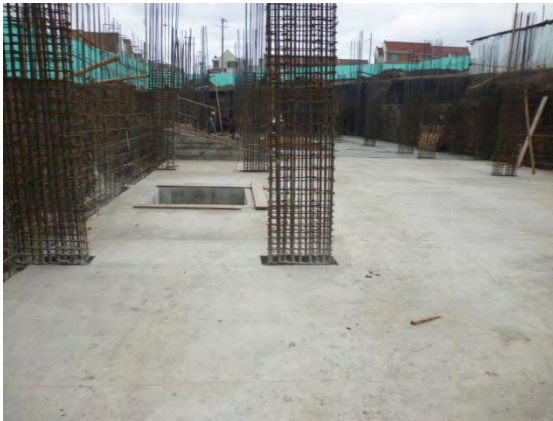
**Figura 18.** Acero de refuerzo columnas.

Las secciones de columnas según el diseño estructural fue de  $0.3 * 0,8 \text{ m}^2$ .

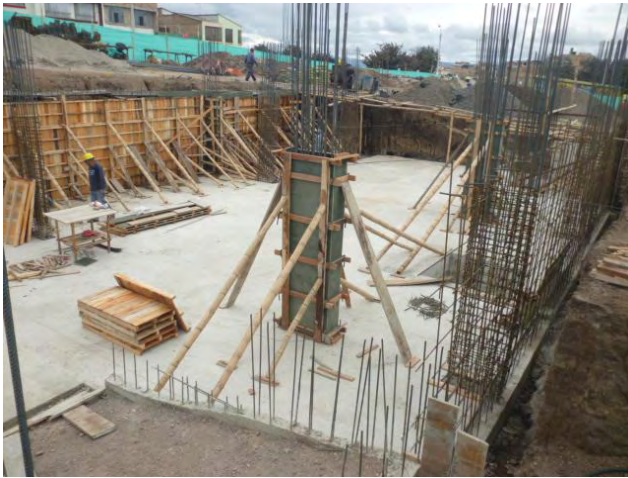
**Figura 19.** Aglomerado de formaleta.

Revisados todos los castillos se ordenó colocar la formaleta. La formaleta se conforma por cuatro tableros (aglomerado de formaleta), dos de los cuales son del tamaño del elemento y los restantes un poco mayores para facilitar la unión.

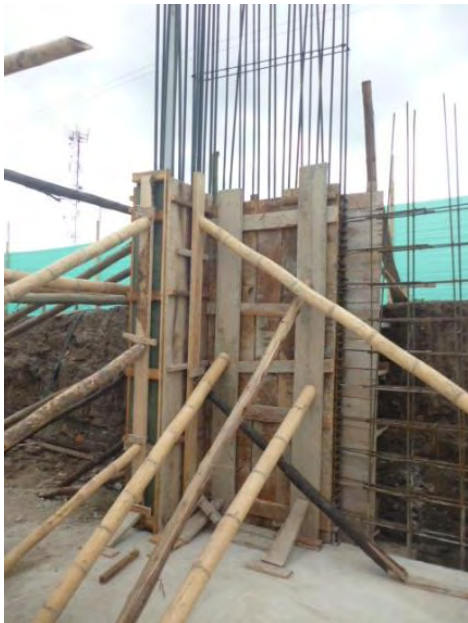
**Figura 20.** Encofrado Muro estructural.

**Encofrado.** Se realizó un control de la verticalidad de los castillos mediante plomada e hilos guía.

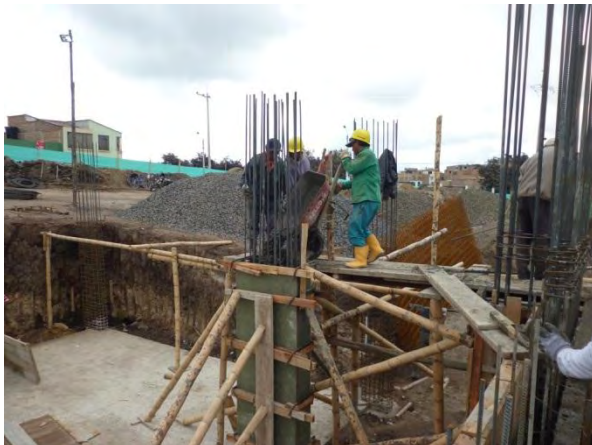
**Figura 21.** Fundición de columnas.

**Control de la mezcla de concreto y fundición de columnas.** Realizado el encofrado, se hizo el chequeo de plomos y verticalidad y se procedió a vaciar la mezcla de concreto.

Se dispuso la mezcladora cercana a las columnas, se realizó el transporte en carreta y se vació directamente a las columnas, muros estructuras y de contención, debido a que estos elementos estructurales se encontraban al nivel del terreno.

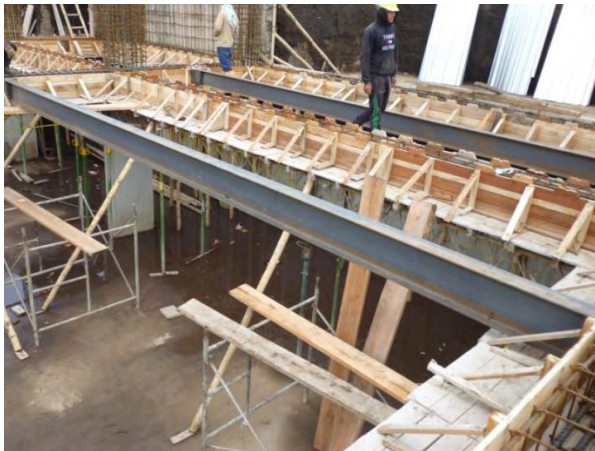
**Figura 24.** Perfiles VIP en forma de “I”.

**1.5.9. LOSA METALDECK PRIMER ENTREPISO.** El sistema de losa METALDECK consiste en una lámina de acero preformada, adecuadamente diseñada para soportar el peso del vaciado de una losa de concreto y cargas adicionales debido al proceso constructivo de la misma. Una vez que el concreto alcanza su resistencia de diseño, la adherencia entre los dos materiales permite constituir lo que se conoce como Composite Steel Floor Deck (Tablero de acero para comportamiento compuesto), logrando así tener un sistema de losa adecuado para todo tipo de edificaciones.

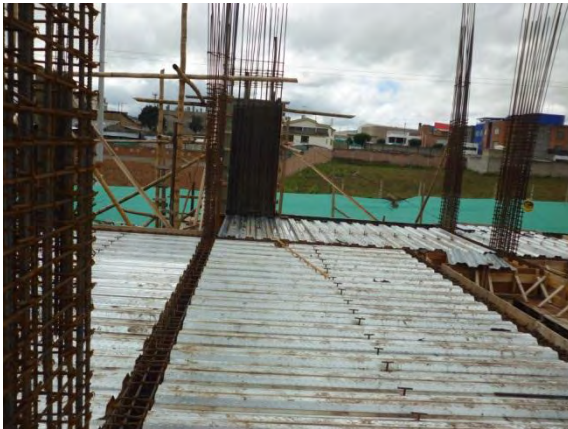
**Figura 25.** Lamina Metaldeck primer entreciso.

**Lamina de Metaldeck.** Se controló el calibre de la lámina de acuerdo a los planos de diseño, se recortó la lámina y se colocó sobre los perfiles metálicos y la formaleta de las vigas de carga, se controló el traslapo entre láminas y se sujetó la lámina con clavos a la formaleta para evitar el levantamiento de estas en el momento del vaciado del concreto.

**Conectores 5/8”.** Se fija la lámina de metaldeck a los perfiles VIP utilizando conectores en forma de “T” cada 40 cm. Estos fueron soldados utilizando el equipo de soldadura.

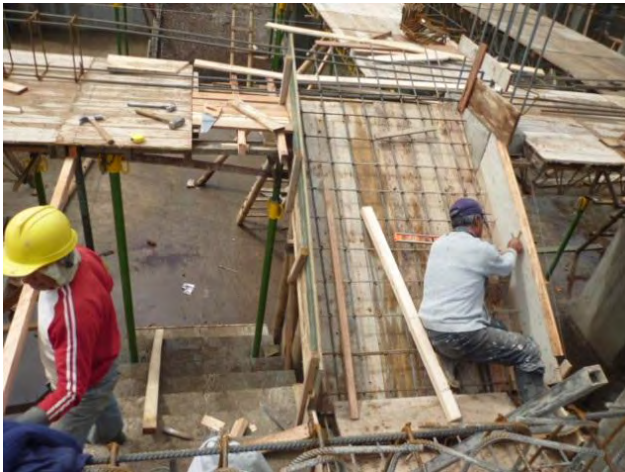
**Figura 26.** Acero de refuerzo escalera.

**Localización de la escalera.** Una vez colocada la formaleta inferior y sobre esta el refuerzo respectivo, se continuó a colocar la formaleta lateral sobre la cual se trazan los peldaños a fundir en concreto, se controló horizontalidad, y verticalidad, usando plomada, hilo y nivel.

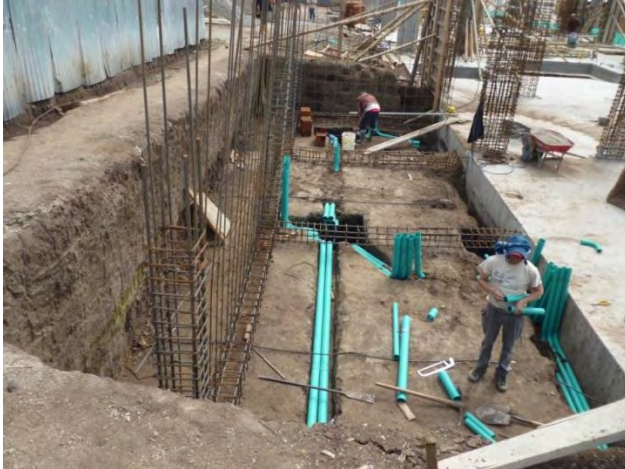
**Figura 29.** Cimentación Bóveda.

**Localización y colocación del acero de refuerzo.** Una vez excavada la bóveda, se continuó a localizar los ejes de las 4 vigas de cimentación de la bóveda, planteadas en el diseño eléctrico, y también la ubicación de las 5 columnas de confinamiento.

También se colocó el acero del muro de contención a 3 lados del contorno de la bóveda, utilizando varilla #3c/.15 m en ambos sentidos.

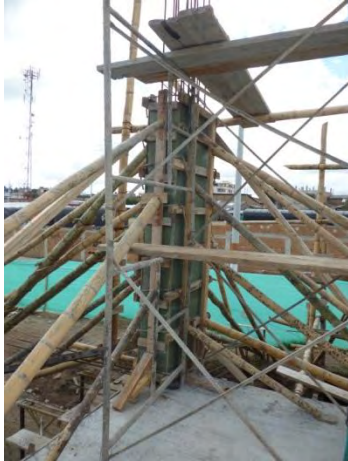
**Figura 30.** Encofrado Columnas.

**Columnas y muros estructurales.** Las columnas están definidas por la NSR-10 Sec. C.2.2. como elementos estructurales cuya solicitud principal es la carga axial de compresión, acompañada o no de momentos flectores, torsión o tensiones cortantes y con una relación de longitud a su menor dimensión de la sección de 3 o más. Las secciones de columnas según diseño estructural fue de 0.3 \* 0,8 m<sup>2</sup>.

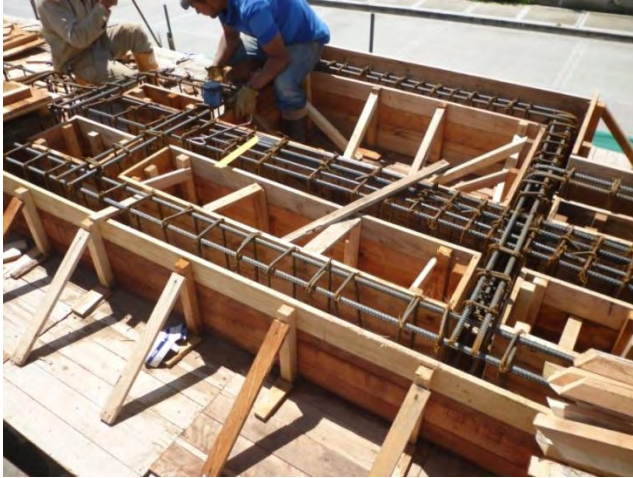
**Figura 32.** Encofrado Fase II.

**Armado y control del refuerzo a flexión y cortante.** El recubrimiento que se dio al refuerzo fue de 4 cm. (NSR-10 Sec. C.7.7.1) Esto con el fin de proteger la armadura y proporcionar un área de contacto suficiente entre el acero y el concreto para que exista una adecuada transferencia de tensiones entre ellos.

El refuerzo a flexión fue diferente en cada viga dependiendo de los planos de diseño, se colocaron bastones en los nudos con el fin de absorber el momento negativo.

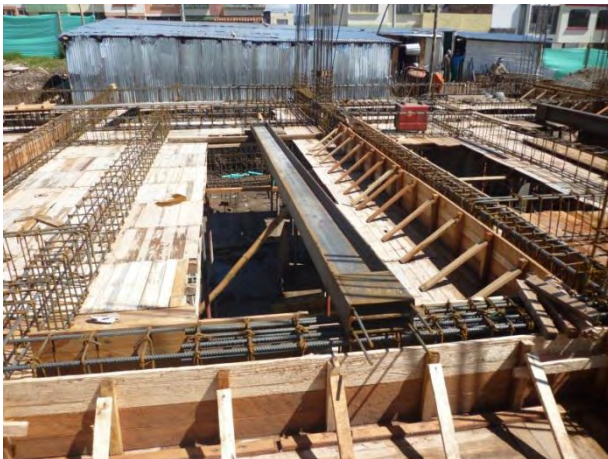
**Figura 33.** Perfiles VIP en forma de “I”.

**Perfiles VIP (Ternium).** Estos perfiles tienen una sección en forma de “I”, una altura de 27,2 cm, un ancho de 12 cm, un espesor de 0,4 cm en núcleo y de 0,9 cm en las aletas inferior y superior.

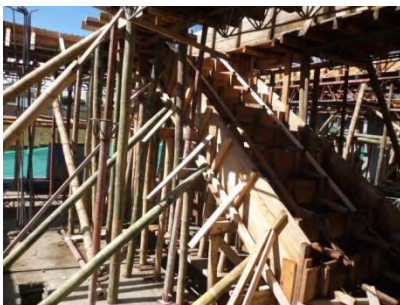
**Figura 34.** Acero de refuerzo escalera.

**Localización de la escalera.** Una vez colocada la formaleta inferior y sobre esta los refuerzos respectivos, se continuó a colocar la formaleta lateral sobre la cual se trazan los peldaños a fundir en concreto, se controló horizontalidad, y verticalidad, usando plomada, hilo y nivel. Se hizo el encofrado con madera común
