DISEÑO DE PAVIMENTO DEL TRAMO EL ESPINO – SANTANDER PR84+0400  
A PR88+0000 DEL TRAMO JUNÍN - PEDREGAL EN EL DEPARTAMENTO DE  
NARIÑO

UNIVERSIDAD DE NARIÑO  
FACULTAD DE INGENIERÍA  
ESPECIALIZACIÓN EN INGENIERÍA DE CARRETERAS  
SAN JUAN DE PASTO  
2011

Trabajo de grado presentado como requisito parcial para optar al título de  
Especialistas en Ingeniería de Carreteras

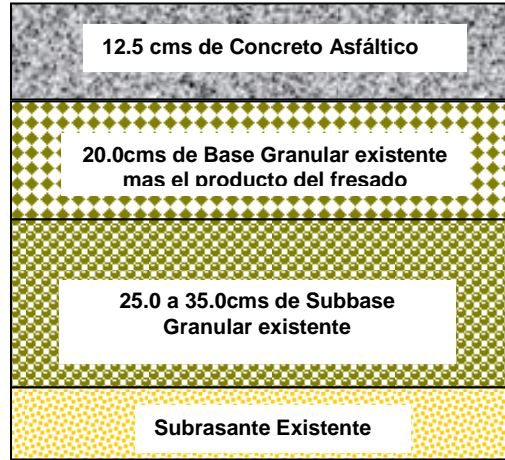
Imagen 4. Tramo PR69+0300 a PR72+0000

El estudio recomienda las siguientes soluciones de pavimento flexible:

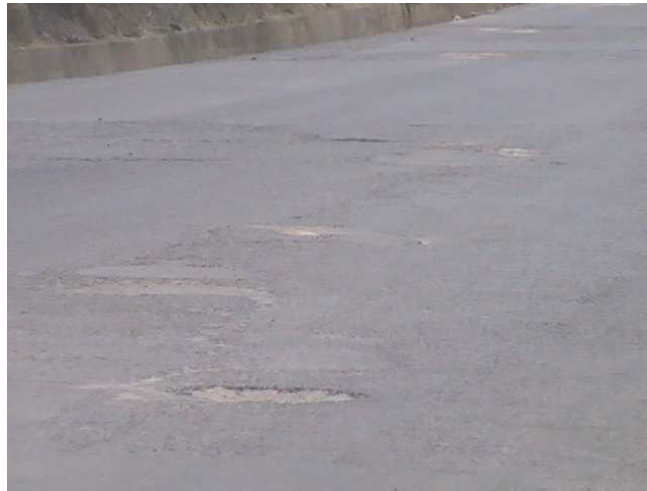
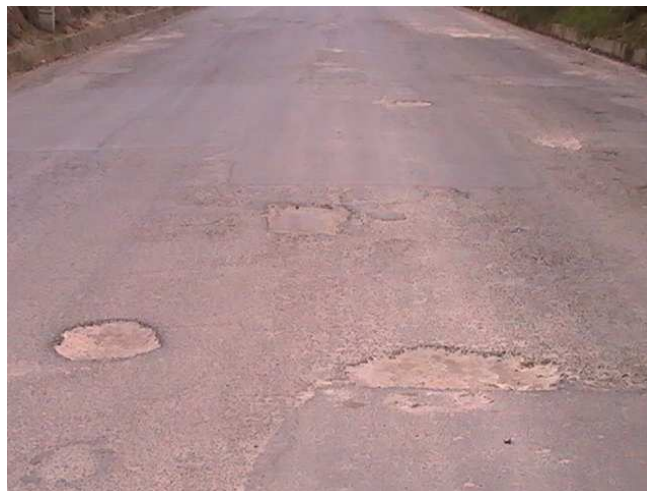
Imagen 6. PR84+0800

Imagen 7. PR84+0950

- Descascaramientos - Parches

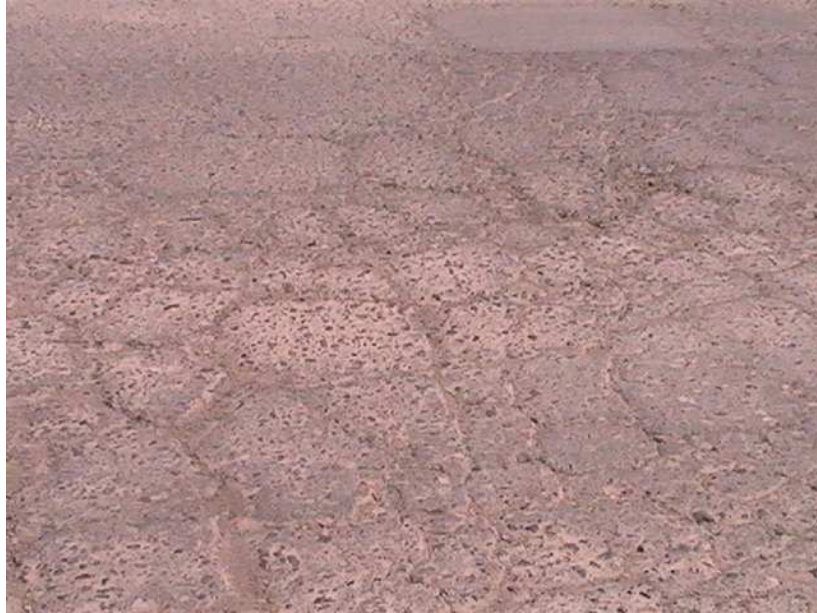
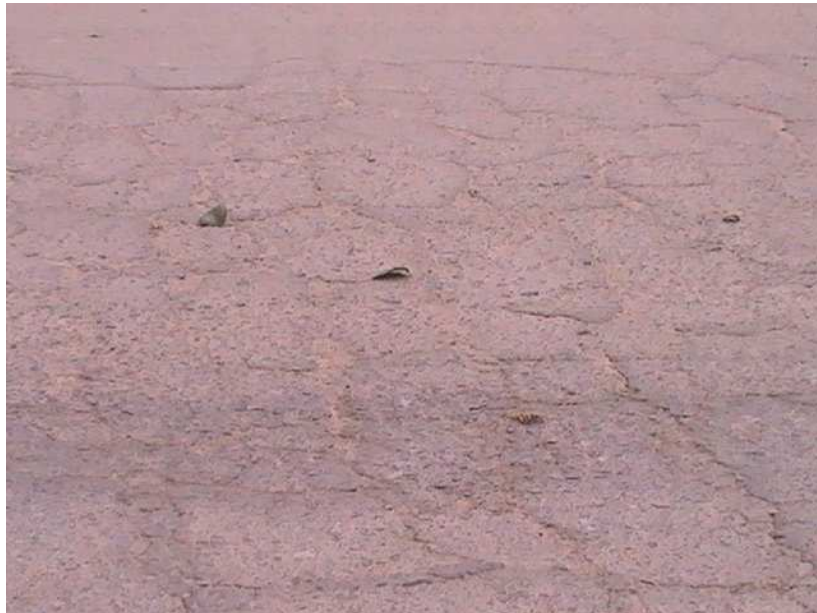
Imagen 8. PR85+0350

Imagen 9. PR 85+0480

- Piel de cocodrilo

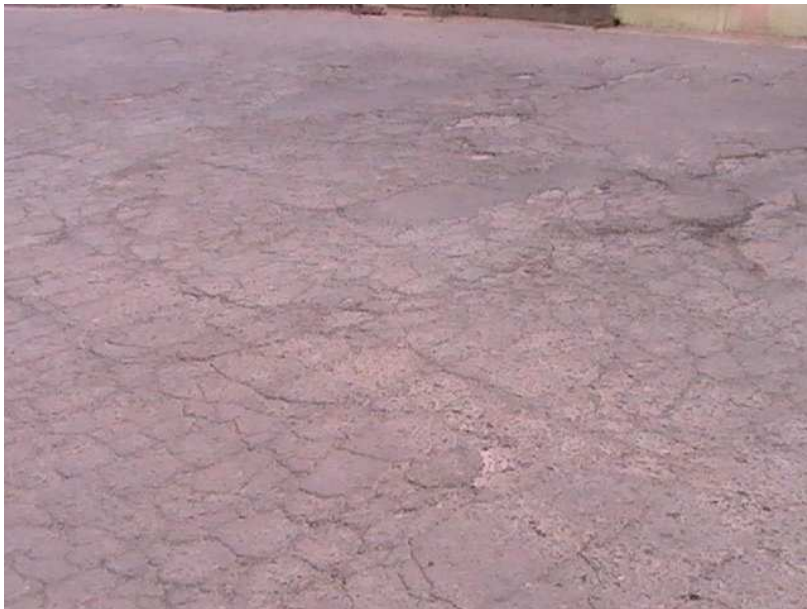
Imagen 10. PR85+0900

Imagen 11. PR86+0120

- Piel de cocodrilo

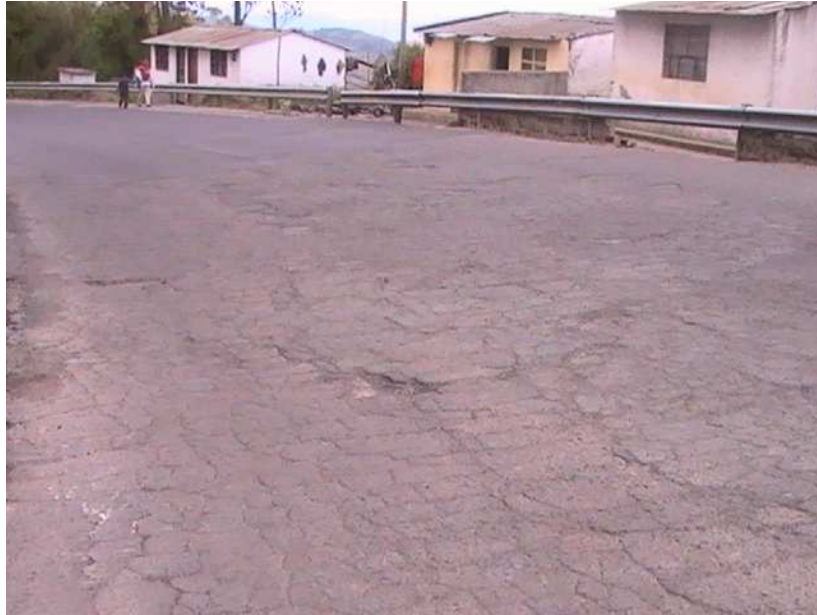
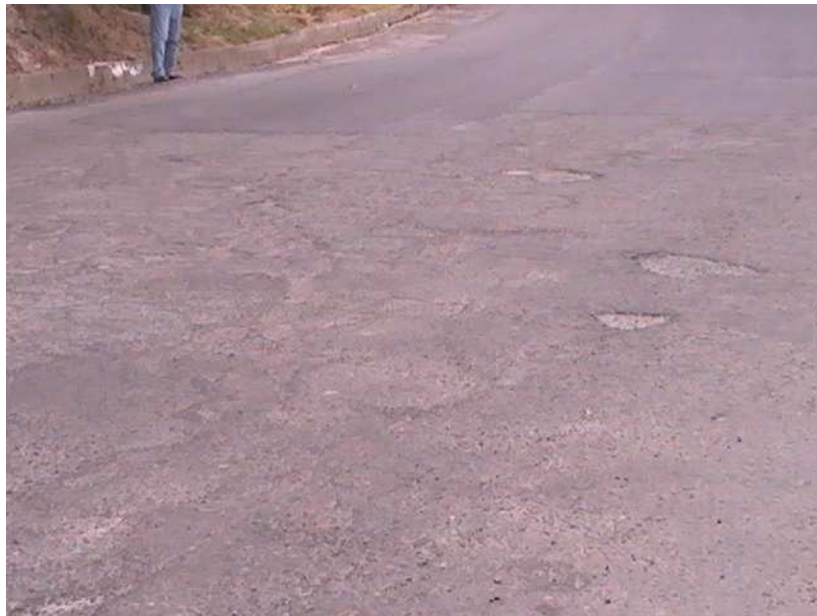
Imagen 12. PR86+0400

Imagen 13. PR86+0480

- Piel de cocodrilo - Descascaramientos

El tramo de la vía más afectado es el T22 localizado entre el PR 86+0400 y 86+0500 ya que de 900m<sup>2</sup>, 659m<sup>2</sup> es decir el 73,2% se encuentra dañado por los siguientes deterioros: 9m<sup>2</sup> por descascaramiento, 40m<sup>2</sup> por piel de cocodrilo y 610m<sup>2</sup> por parcheo.

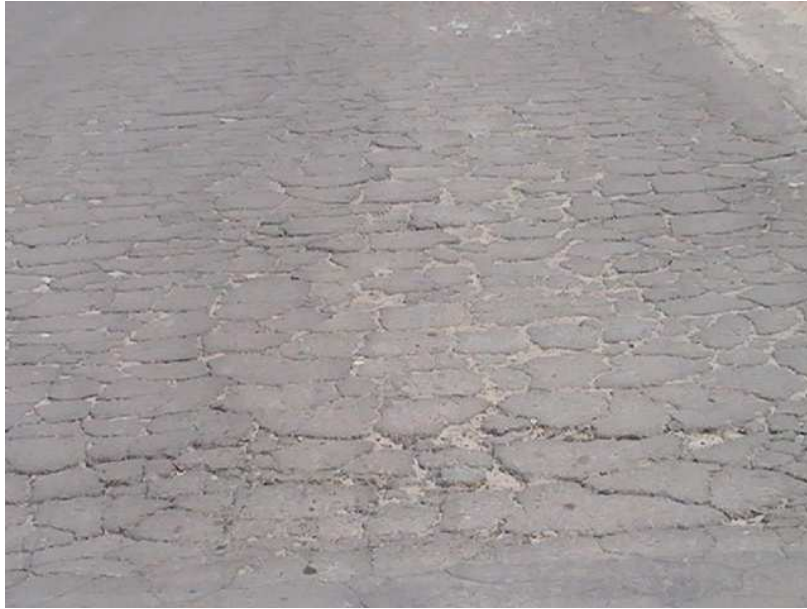
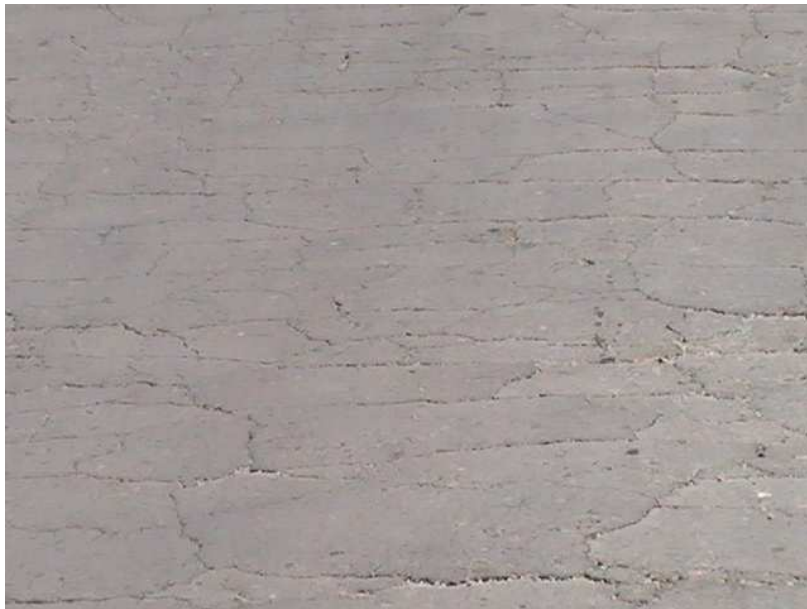
Imagen 14. PR86+0900

Imagen 15. PR87+0350

- Piel de cocodrilo - Fisura En Bloque

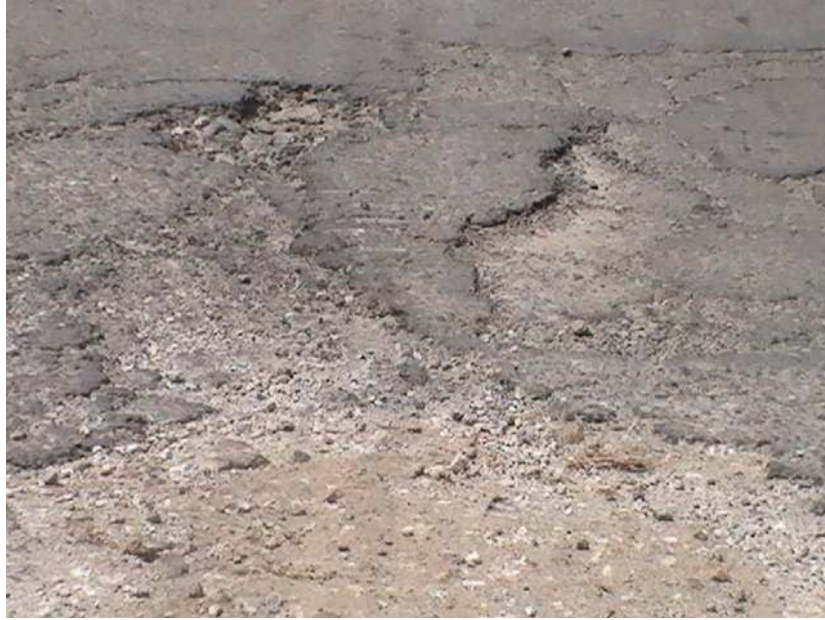
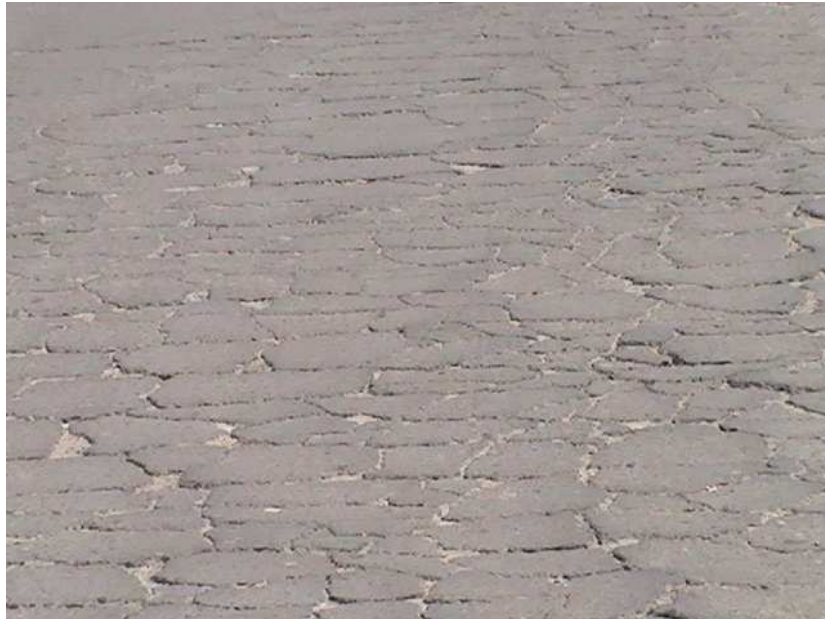
Imagen 16. PR87+0560

Imagen 17. PR87+610

- Descascaramiento - Piel de cocodrilo

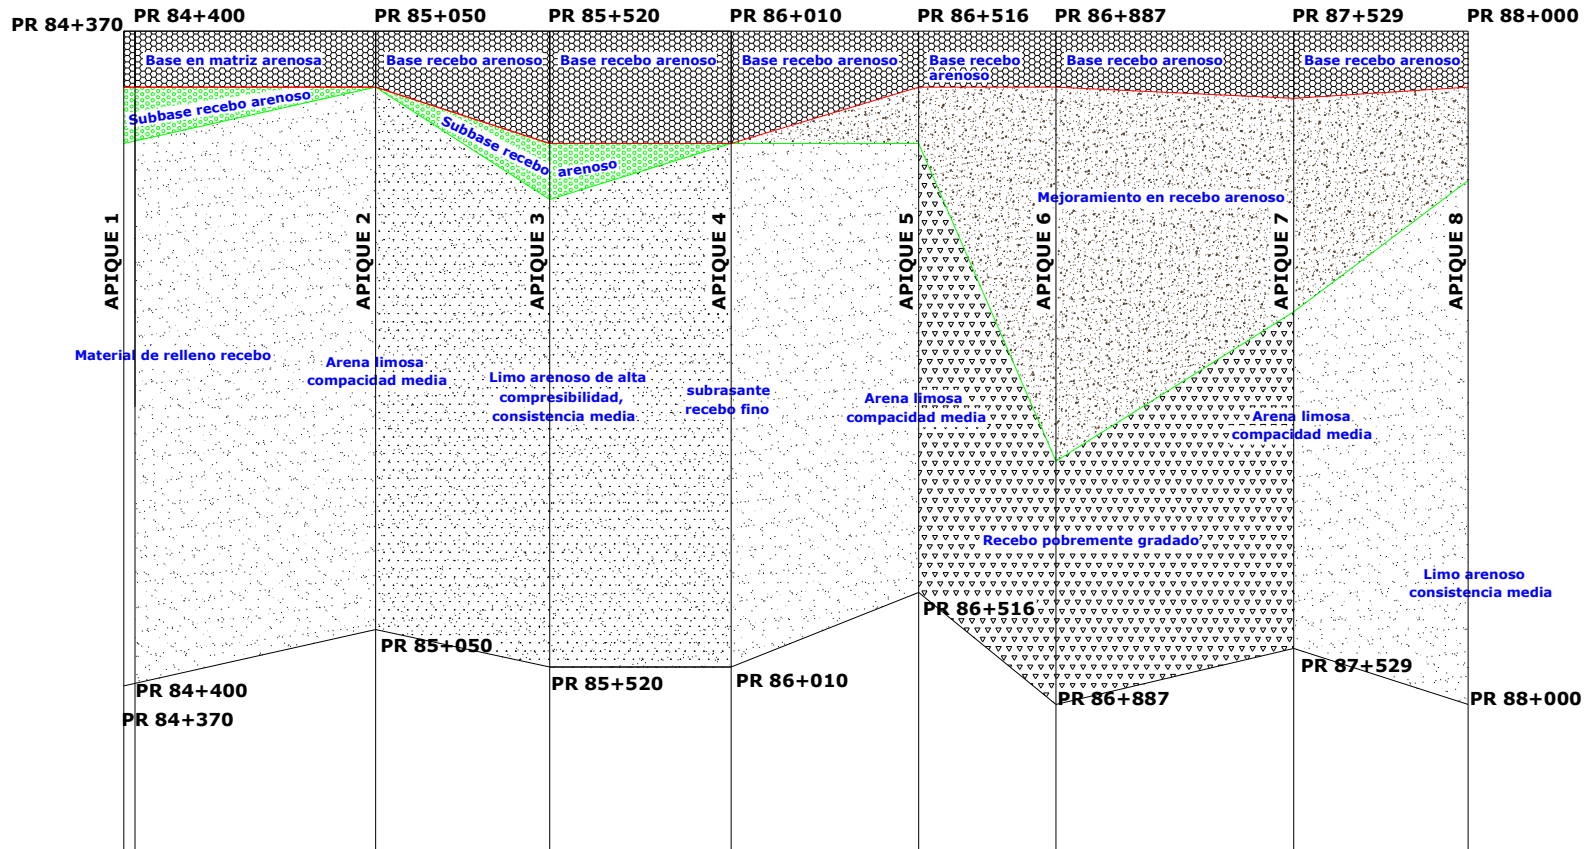
Grafica 2. Perfil estratigráfico del tramo en estudio.

Relación Escala Vertical: Escala Horizontal 1000:1

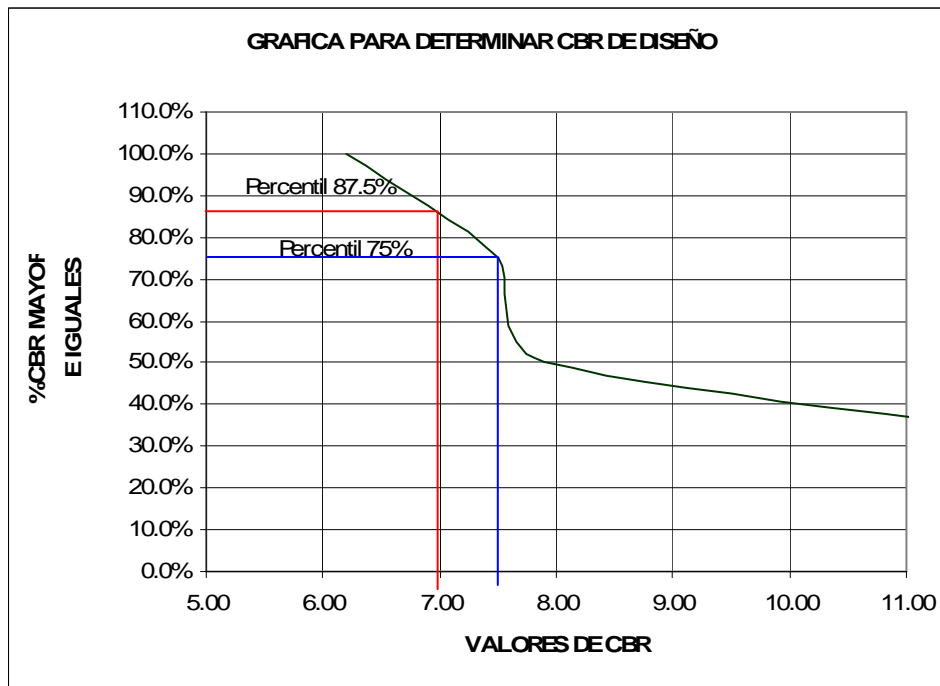
Grafica 4. Determinación del CBR percentil 87.5% para diseño

De acuerdo al gráfico resultante, se toma como valor de CBR de 7% para el respectivo diseño de pavimento.
