**PAVIMENTACION DE LA RED URBANA, CONSTRUCCION DE UNIDADES DE
SANEAMIENTO BASICO EN EL SECTOR RURAL Y PROYECTOS DE INTERES
SOCIAL DEL MUNICIPIO DE CORDOBA**

**UNIVERSIDAD DE NARIÑO
FACULTAD DE INGENIERIA
PROGRAMA DE DISEÑO Y CONSTRUCCION
SAN JUAN DE PASTO
2004**

**Trabajo presentado como requisito
para optar el título de
INGENIERO CIVIL**

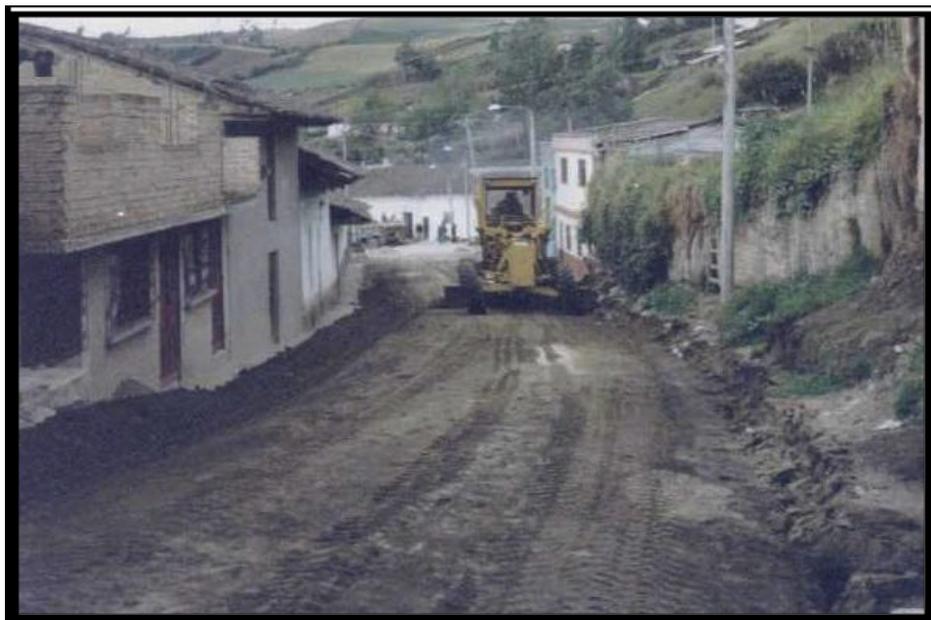
Figura 12: Regado de material con motoniveladora

- ◆ Se hizo necesario el replanteo de la sub – base ya que el afirmado presentaba una inclinación técnicamente defectuosa, por tal motivo se utilizo el equipo necesario para conseguir el perfil adecuado, en este caso se utilizaron una moto niveladora que descapote un espesor de 30 cm; se pudo hacer esto gracias a que el espesor de la capa base es de casi los 60 cm en este sector, y

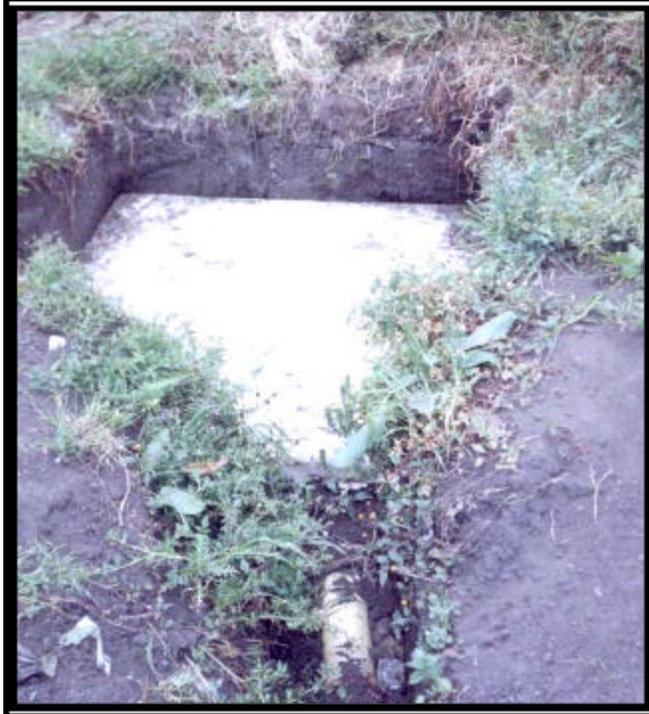
Figura 28: Pozo séptico

- ◆ La tapa del pozo séptico se construye en concreto 1:2:3 de 2500 PSI con acero de refuerzo en las dos direcciones. Las tapas deben ser removibles para facilitar la limpieza del pozo.
- ◆ El sistema de postratamiento consiste en un campo de infiltración el cual se localiza aguas abajo del pozo séptico, consiste en un lecho de piedra limpias sobre el cual va una serie de trincheras angostas y relativamente superficiales rellenas con un medio poroso (Grava). El área del campo de infiltración es de 3.6 metros cuadrados.

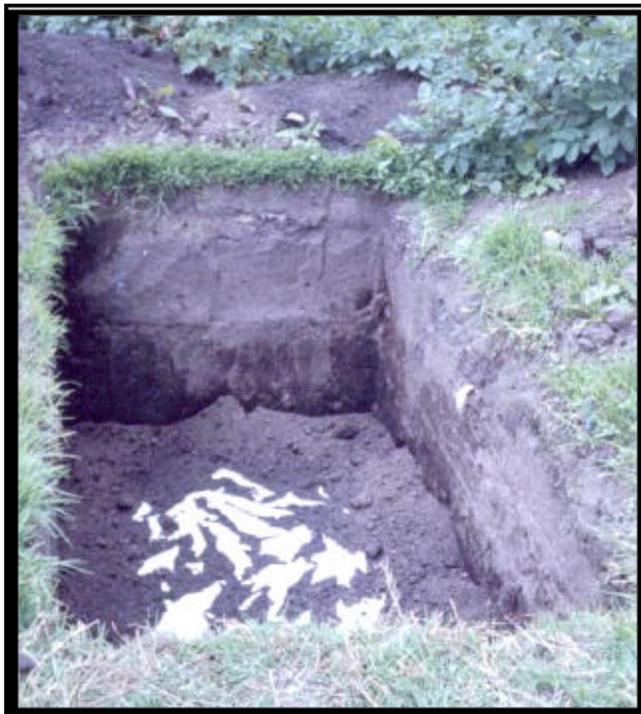
Figura 29: Campo de infiltración

- ◆ El sistema de postratamiento consiste en un campo de infiltración el cual se localiza aguas abajo del pozo séptico, consiste en un lecho de piedra limpias sobre el cual va una serie de trincheras angostas y relativamente superficiales rellenas con un medio poroso (Grava). El área del campo de infiltración es de 3.6 metros cuadrados.

- ◆ Para definir el geotextil del campo de infiltración el contratista pidió a la interventoría que defina el tipo a utilizar, siendo la respuesta un aliflex.
